Räisäsen pirtti

Opinnäytetyö

Kevät 2014

Title of thesis: Rebuilding of Räisänen house

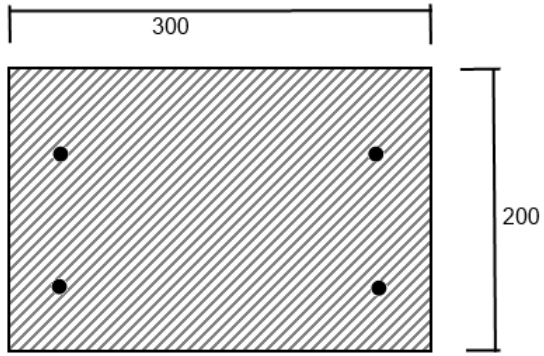
Antura on kooltaan 300 mm leveä ja 200 mm korkea (kuvio 5). Antura on tehty kolmeen tasoon 100 mm portain joten anturan toinen pää on 200 mm alempana kuin toinen (kuvio 8). Antura raudoitettiin 8 mm harjateräksellä kaksinkertaisesti. Uunin perustus raudoitettiin sitomalla harjateräksestä verkko (kuvio 6).

Kuvio 5. Anturan leikkaus.

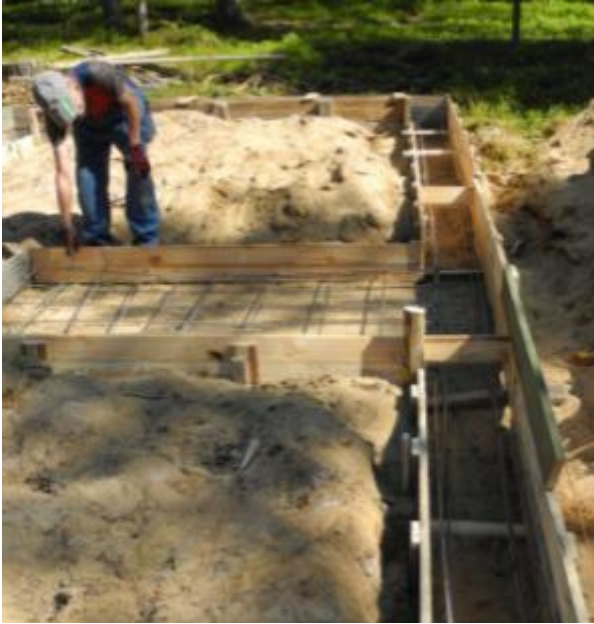
Kuvio 6. Anturan raudoitus käynnissä.

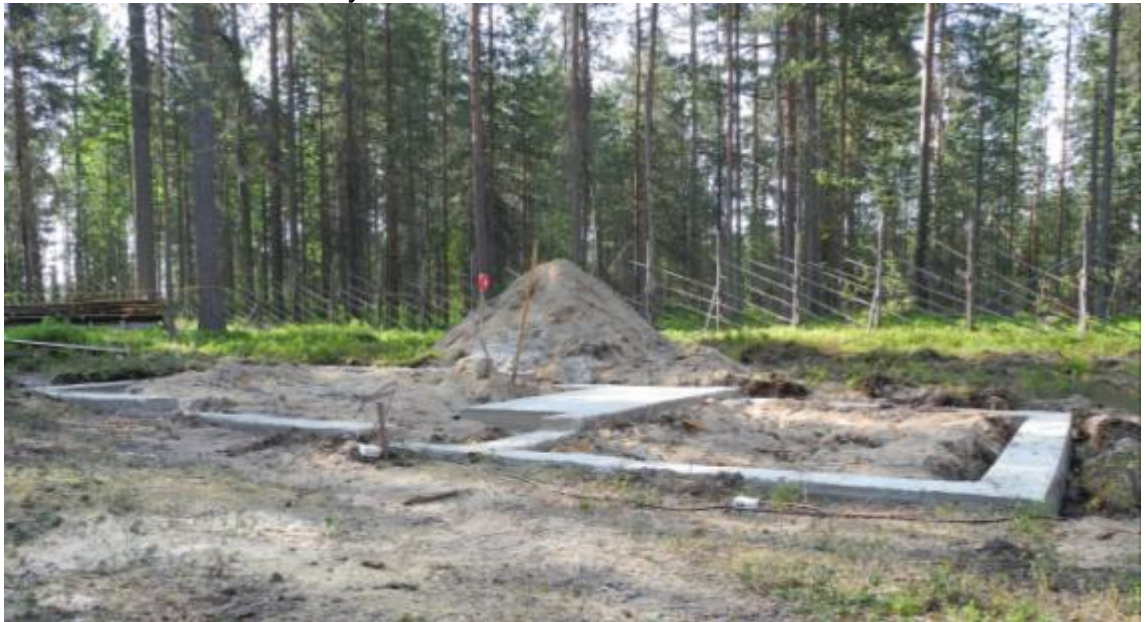
Kuvio 8. Valmis antura ennen peittämistä.

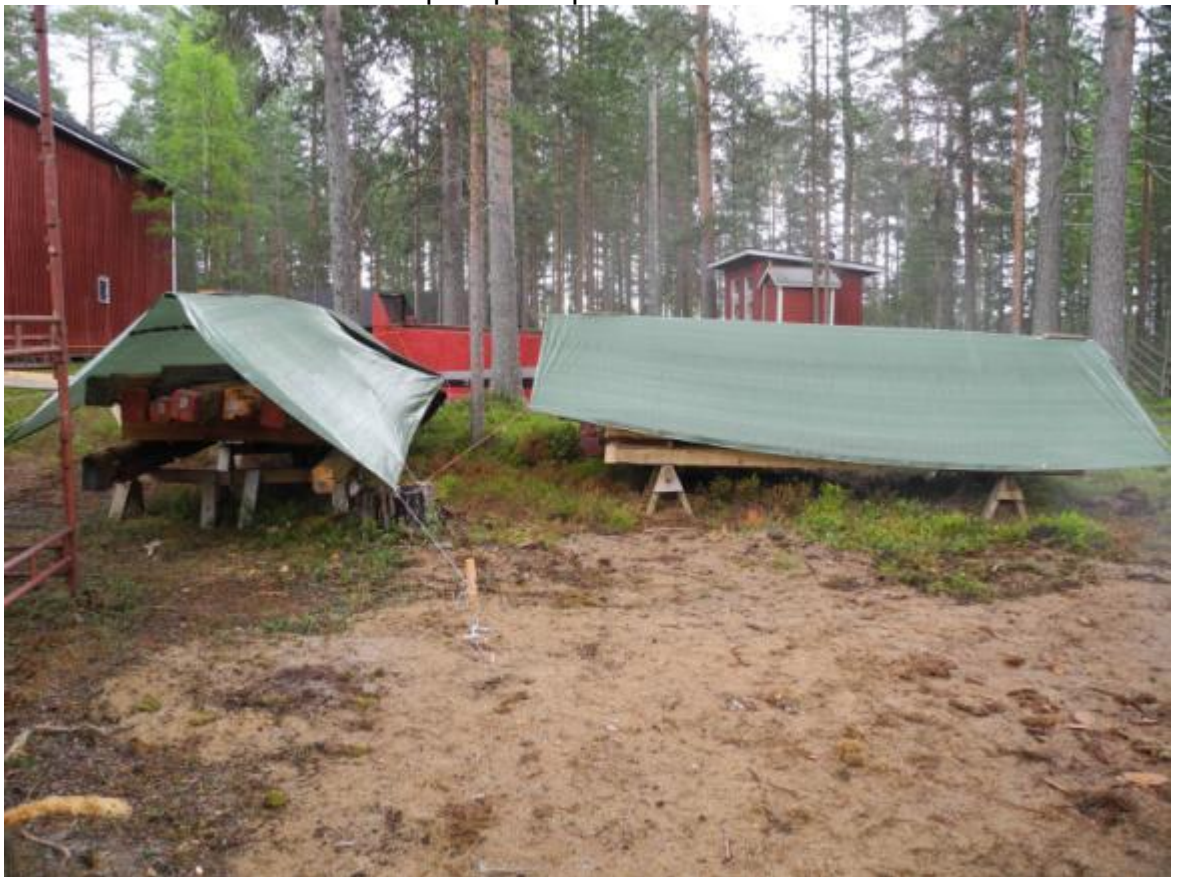
Kuvio 11. Pestyjä hirsiiä kuivumassa teltan alla.

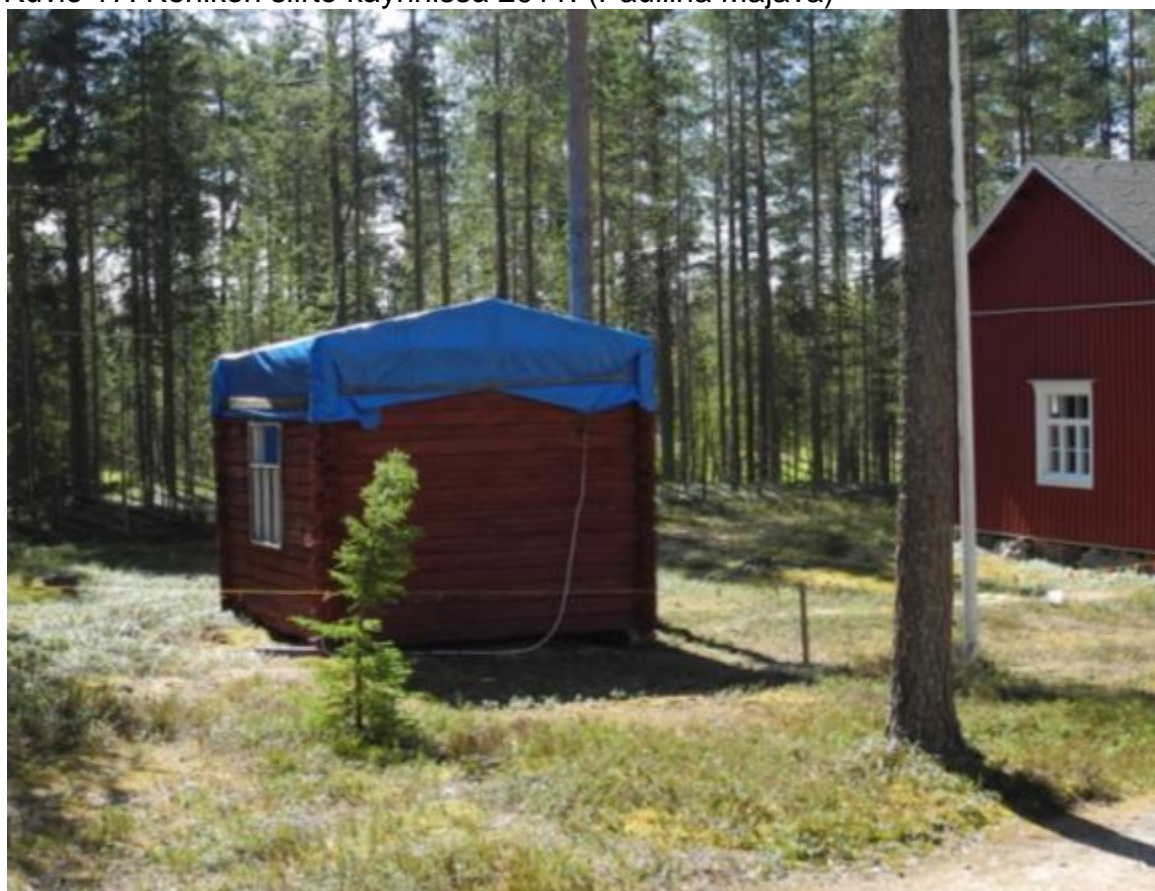
Ulkoapäin katsellessa kehikko näytti suhteellisen hyvältä (kuvio 17). Lahovaurioita näkyi selvästi vain alimmissa hirsissä. Ulkopuolella nurkissa AB ja CD näkyi seinissä valumajäljet, jotka vuotava katto oli aiheuttanut. Nurkat olivat tarkasteluhetkelläkin aivan märät. Märkyys johtui väliaikaisen pressukaton räystäättömyydestä, joten kaikki katolle satanut vesi valui seiniä pitkin alas. Rakennus oli purettu ja siirretty museolle syksyllä 2011, joten se on viettänyt pressukaton alla kaksi talvea ja yhden kesän.

Ikkunan karmit olivat kiinni kehikossa. Seinälevyjen purun jälkeen paljastuivat todelliset vauriot. Seinät näyttivät ulkoapäin kohtuullisen hyviltä, mutta sisällä levyjen alla oli kosteus muhinut rauhassa ja hometta kasvoi riiveissä ja hirsien pinnalla. Nurkat AB ja CD olivat pahan näköisiä ja haisivat voimakkaasti. Kehikko päädyttiin purkamaan vaurioiden korjaamiseksi ja riiveiden vaihtoa varten. Purun

Kuvio 18. Räisäsen pirtti ennen töiden aloitusta toukokuussa 2013.

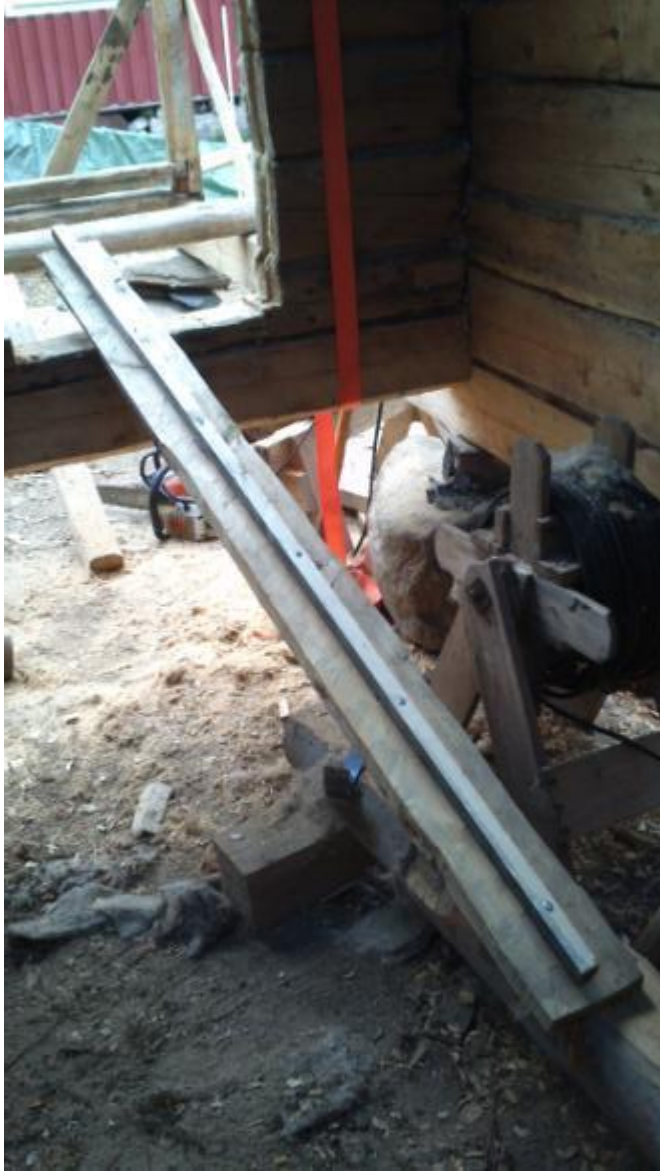
Kuvio 29. Ovenpielilankkuun lisättiin karakieli.

Karat olivat myös erikoiset. Karoina oli vain lattaraudat ikkuna-aukoissa ja oviaukon toisessa reunassa. Oviaukko oli sen verran liian leveä, että ovenkarmin ja seinän välissä oli lankku rakoa tilkitsemässä. Lankussa ei kuitenkaan ollut kielekettä eikä seinässä karauraa. Ennen oven asennusta seinään tehtiin karaura ja lankkuun kiinnitettiin karakieli (kuvio 29). Muihin kohtiin asennettiin entiset kararaudat kunnostettuina takaisin. Kararaudat olivat ruostuneet ja vääntyneet hieman mutkalle. Raudat suoristettiin ja harjattiin teräsharjalla ruosteet pois. Lopuksi raudat tervattiin ennen paikoilleen asentamista.

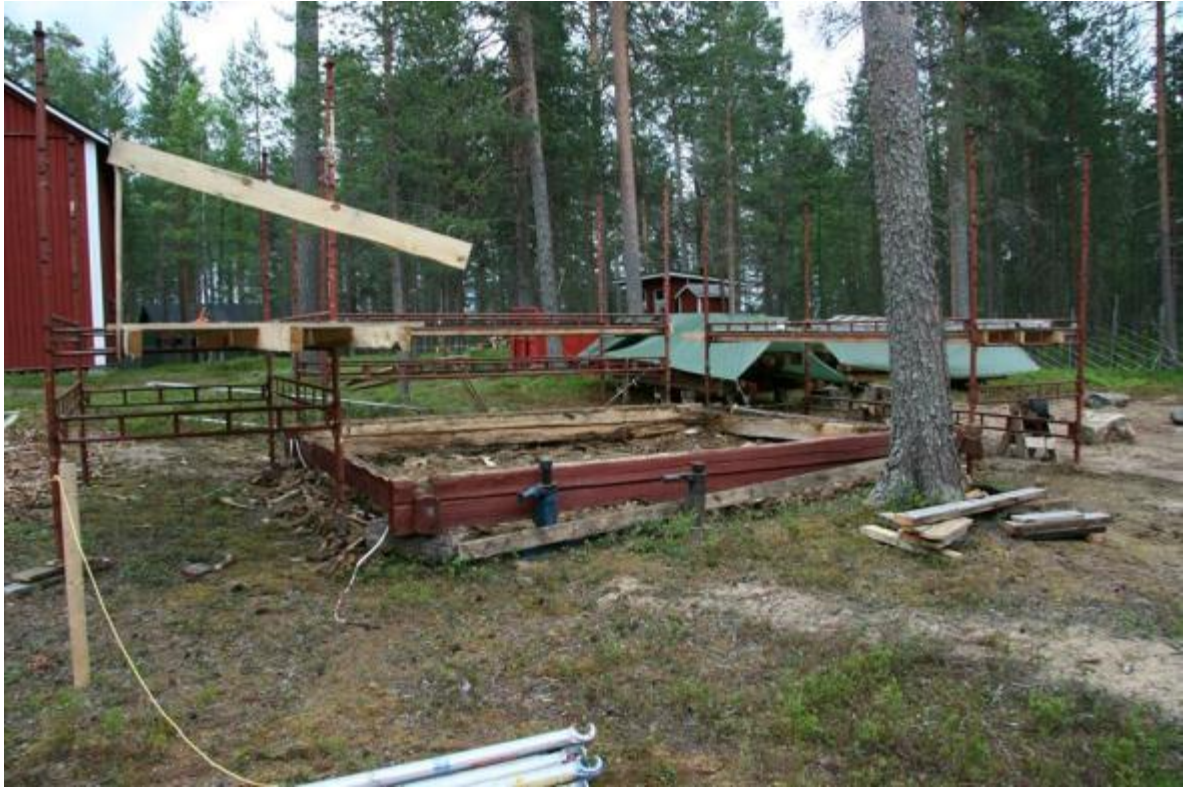
Kuvio 30. Käyttökelvottomat hirret jätettiin mittausta varten paikoilleen. (Pauliina Majava)

Uudet kengityshirret salvottiin paikoilleen perustuksien päälle. Uudet hirret salvottiin mahdollisimman tarkasti samalle nousulle kuin vanhat olivat olleet. Tässä auttoi että kehikosta jätettiin alimmat lahot hirret purkamatta. Vanhasta kehonjäänteestä saatiin mittoja uutta varten (kuvio 29). Uusien kengityshirsien päälle sovitettiin vanhat alkuperäiset hirret. Vanhojen hirsien varaaminen kengityshirsien päälle oli vaativaa: vanhoja hirsii piti kasata koko kierros sovituksen ja varata kaikki kerralla, jotta vanhat hirret saatiin oikeaan korkoon toisiinsa nähden ja nurkkasalvokset sopimaan kohdilleen (kuvio 30).

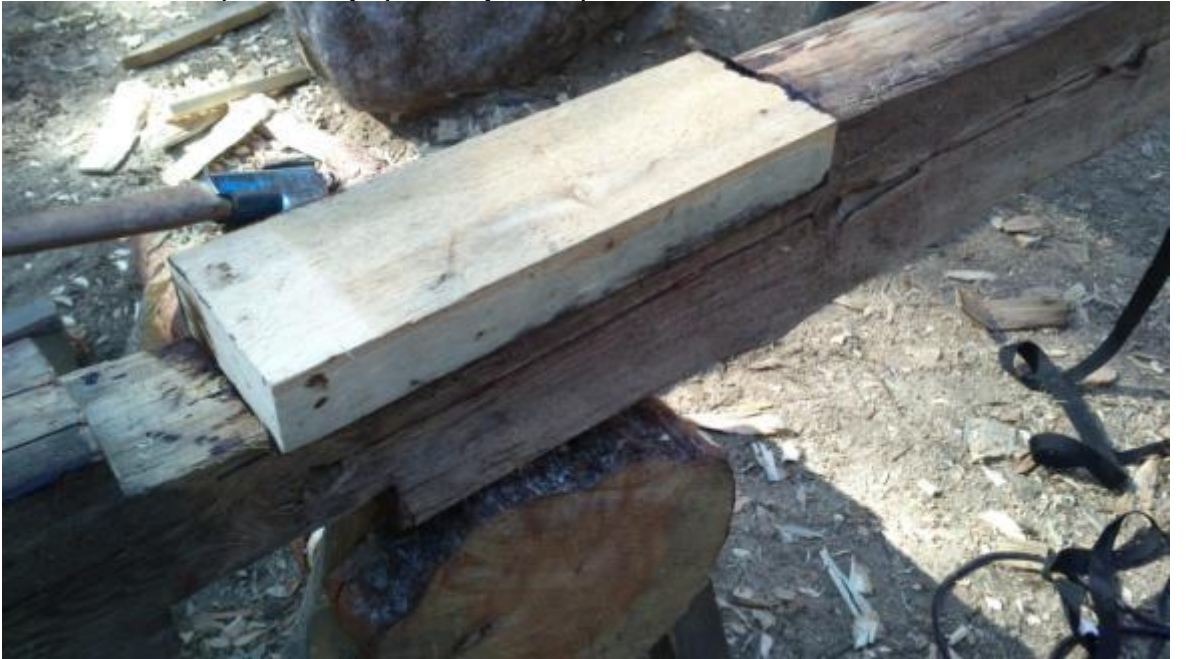
Kuvio 34. Paikkapala sovituksessa.

Lahopaikat hirsistä piti korjata. Hirsien korjaamisessa ja paikkaamisessa sovellettiin Museoviraston korjauskortin ohjeita (KK 16, 2000). Laho kohta hirrestä leikattiin pois käyttäen pyörösahaa, kirvestä, talttaa ja moottorisahaa (kuvio 33). Ennen lahon poistamista paikattava kohta mitattiin ja tehtiin hirren muodosta sabluuna. Kolo paikattiin n. 20 vuotta kuivaneella puulla (kuvio 34). Museon piharakennuksen alle oli luultavasti 90-luvun alussa säilötty puutavaraa, joka otettiin nyt käyttöön.

Paikat kiinnitettiin pyöreillä 18 mm puutapeilla. Tapin paikoillaan pysyminen varmistettiin liimatipalla. Seinän ulkopuolelle näkyviin tulevien paikkapalojen pohjat tervattiin (kuvio 33). Paikattavien kohtien pohjat tehtiin ulospäin laskeviksi, ettei seinille mahdollisesti roiskuva vesi menisi hirrenrakoon (kuvio 37). Kiinnitetyt paikkapalat veistettiin ja höylättiin alkuperäisen muotoiseksi (kuvio 35).

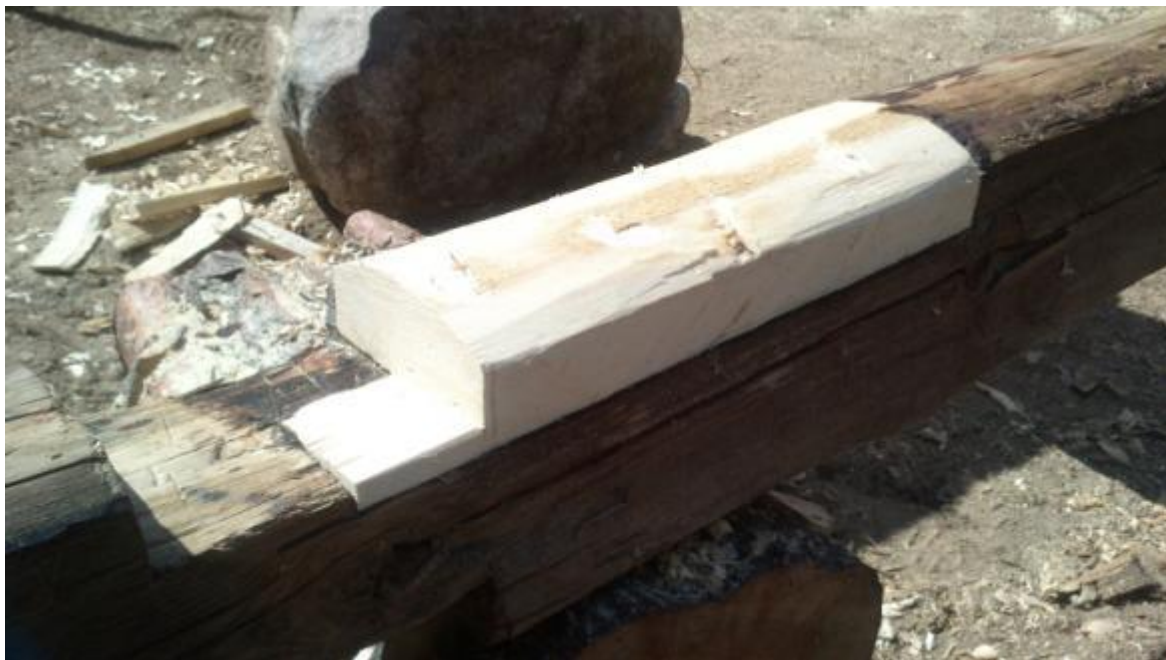
Kuvio 35. Paikkapala muotoiltuna valmiiksi.

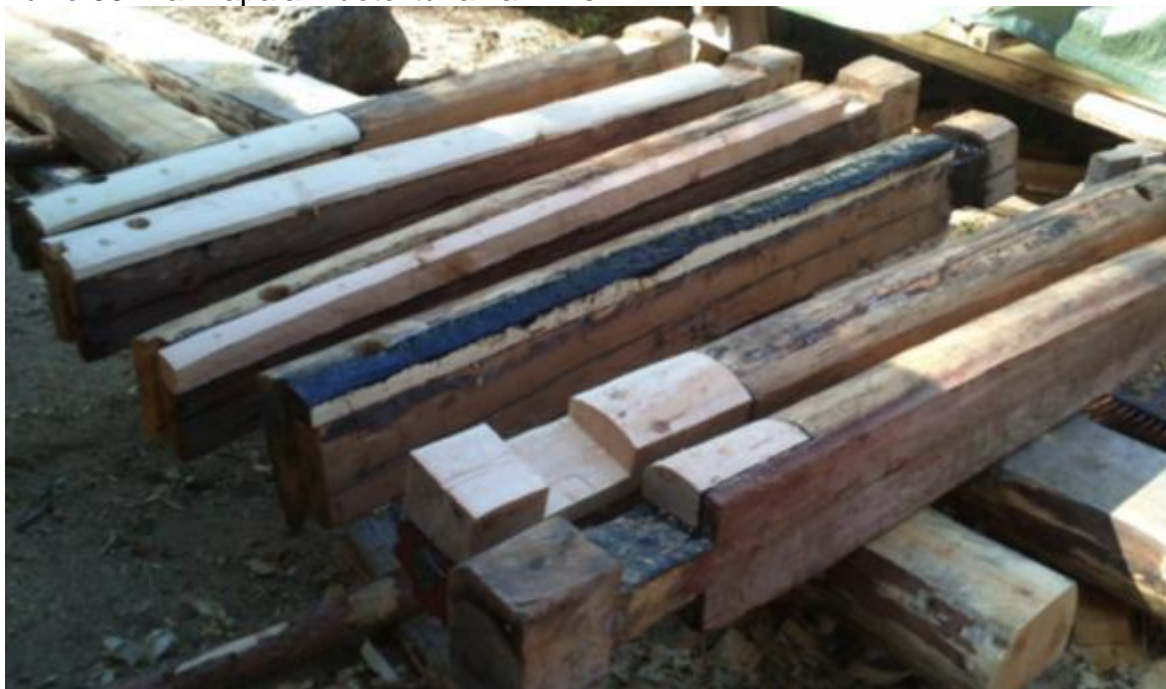
Kuvio 36. Paikattuja hirssiä.

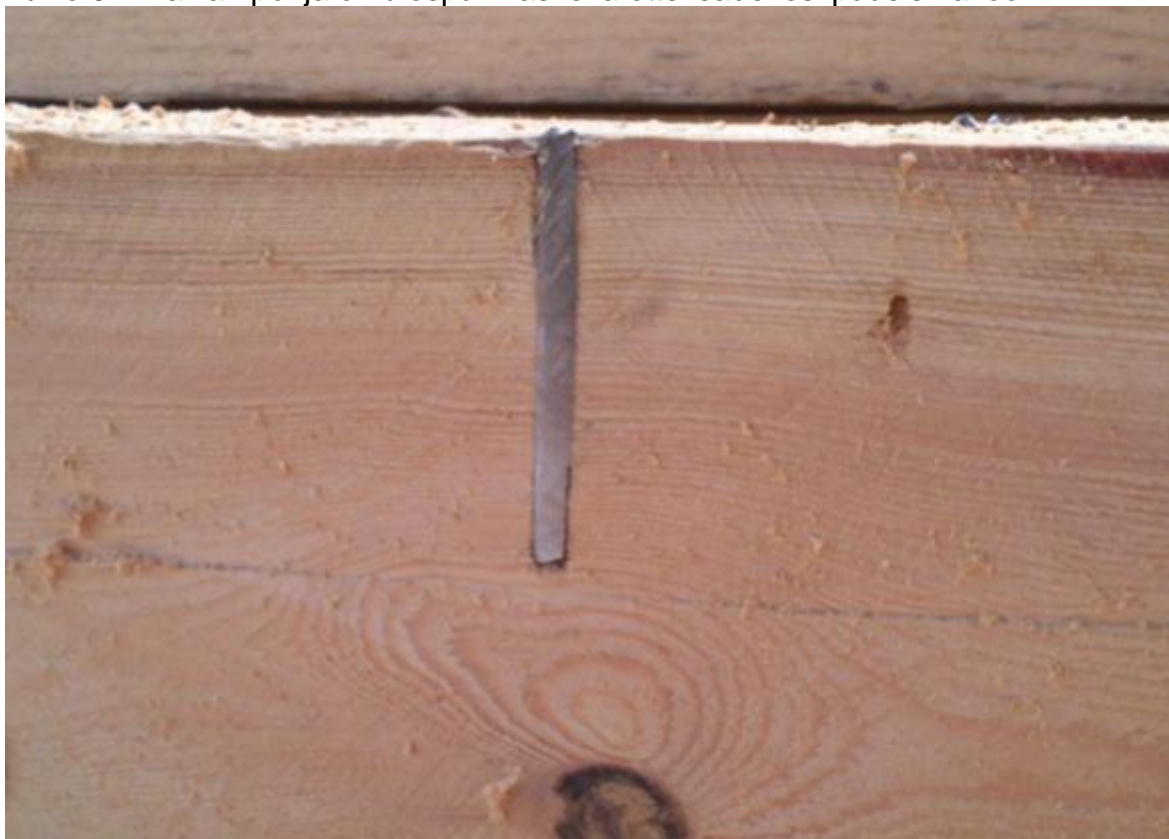
Kuvio 38. Vanhoja hirsiiä työstettäessä voi törmätä nauloihin.

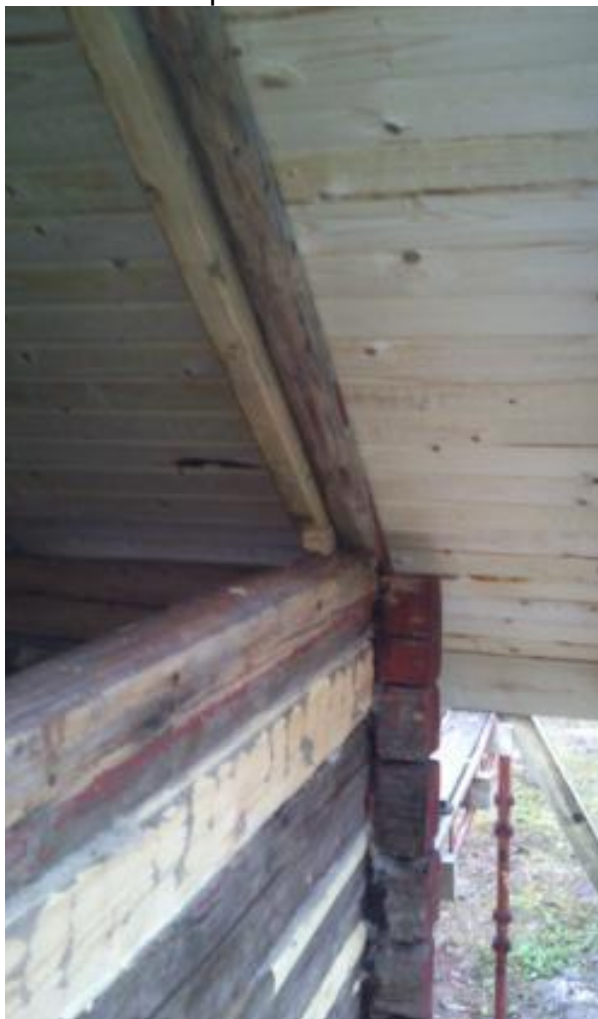
Huopakaton aluslaudoitus naulattiin 23x95 raakapontista. Raakapontteja naulatessa tuntui, että molemmissa päädyissä katto notkui asentajan painon alla. Päädyissä kattoniskoja vahvistettiin ruuvaamalla kattoniskoja kylkeen 2x4' lankku (kuvio 41). Tukilankkujen päät lovettiin niin, että lankku ottaa tuen kurkihirrestä ja sivuseinän päältä samoin kuin alkuperäisetkin kattoniskat. Lisäksi tukilankkujen ja ylähirsien väliin naulattiin vinotuet, jotka näkyvät kuvassa (kuvio 40).

Kuvio 41. Kattoniskan tukilankku.

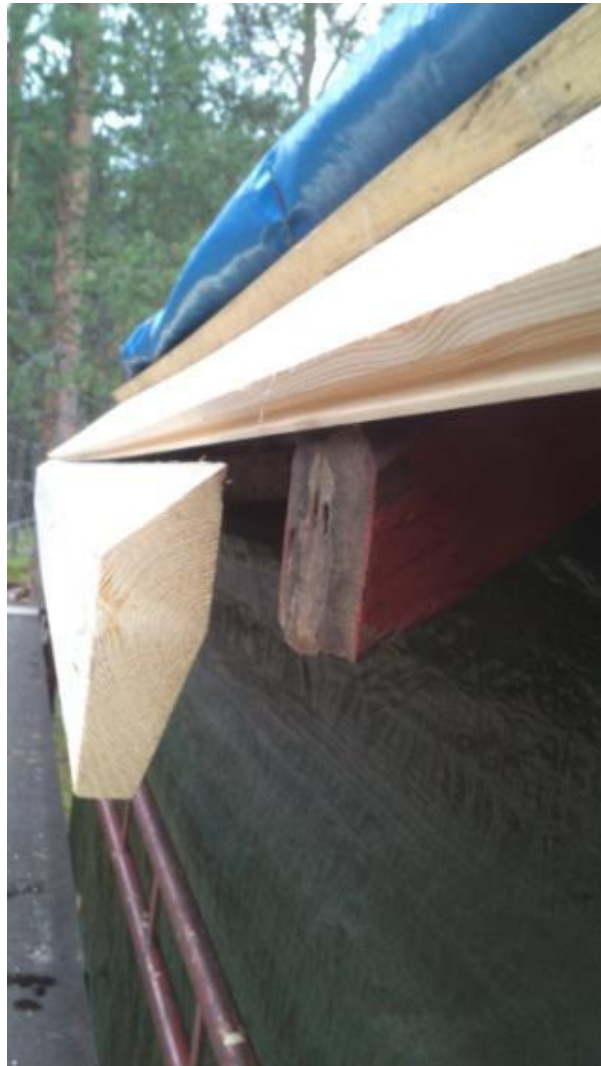
Alkuperäinen räystäänmitta näytti olleen melkoisen lyhyt, nurkanpääät ovat olleet sateella varmasti märkinä. Nyt haluttiin jatkaa räystäitä niin paljon kuin se ulkonäön kärsimättä oli mahdollista. Päätyräystäiden jatkaminen kävi helposti jättämällä raakaponttilaudat pidemmiksi. Vanhojen valokuvien perusteella päätyräystäät oli ennenkin tehty ilman poikasia. Päätyräystäistä saatiin jäykät ja sirot kiinnittämällä otsalauta ylhäältäpäin katon läpi ruuvaamalla. Ruuveja laitettiin joka kolmannen raakaponttilaudan läpi. Sivuille piti kehittää jatkoa kattopalkkeihin. Se onnistui sahauttamalla 48x148 lankusta suunnikkaan muotoiset erikoisräystäslaudat, joilla räystästä saatiin jatkettua yhden raakaponttilaudan leveyden verran (kuvio 42).

Kuvio 42. Mittatilaustyönä teetetty räystäslauta

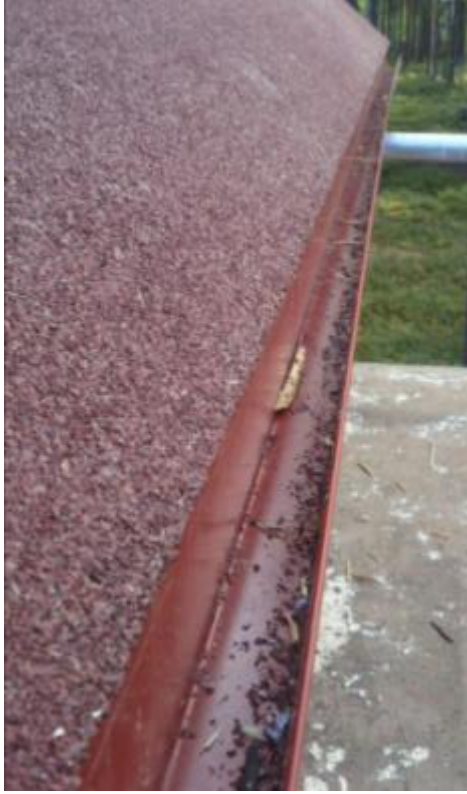
Vanhoja rakennuksia tarkkailemalla huomaa, että sadevesijärjestelmän puute aiheuttaa ongelmia. Museorakennuksiin ei kerta kaikkiaan ulkonäöllisesti sovi nykyaikaiset räystäskourut, mutta ne olisivat rakennuksen pitkäikäisyyttä ajatellen erittäin tarpeelliset. Mietinnän jälkeen peltiseppä pyydettiin taivuttamaan räystäspellit pieneksi kouruksi. Kourun koko on noin 30x40 mm (kuvio 43). Syöksytorvia ei ole, mutta kourun päihin tehtiin pienet tippanokat, joista vesi valuu siistinä norona alas. Syksyn sateilla räystäskourut osoittautuivat toimiviksi, vesi valui siististi kourusta maahan eikä enää seiniä pitkin (kuvio 44). Karkea huopakatto pidättää vettä niin paljon, että pieni kouru ehtii vetää kovallakin sateella sitä mukaa kun vettä katolta valuu.

Kuvio 43. Tippapelti taitettuna kouruksi.

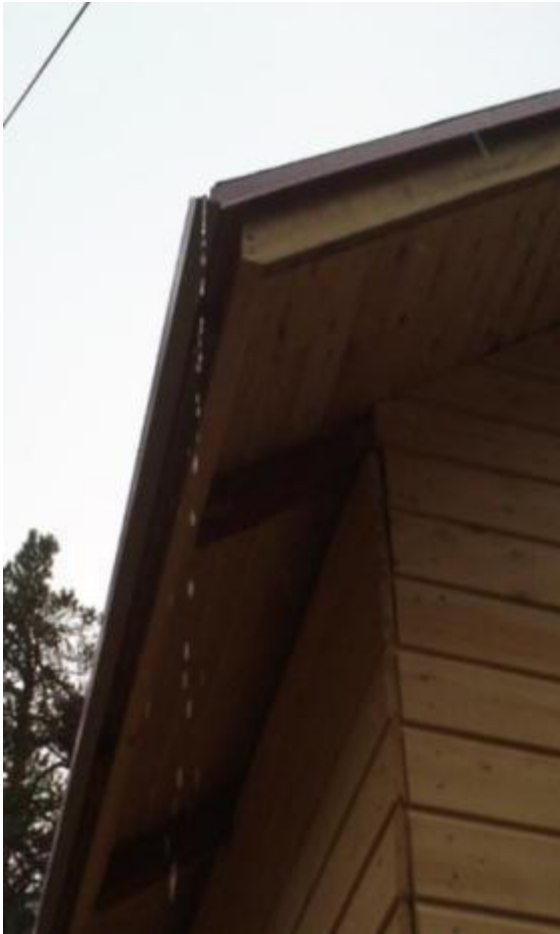
Kuvio 44. Vesi valuu siististi kourusta maahan.

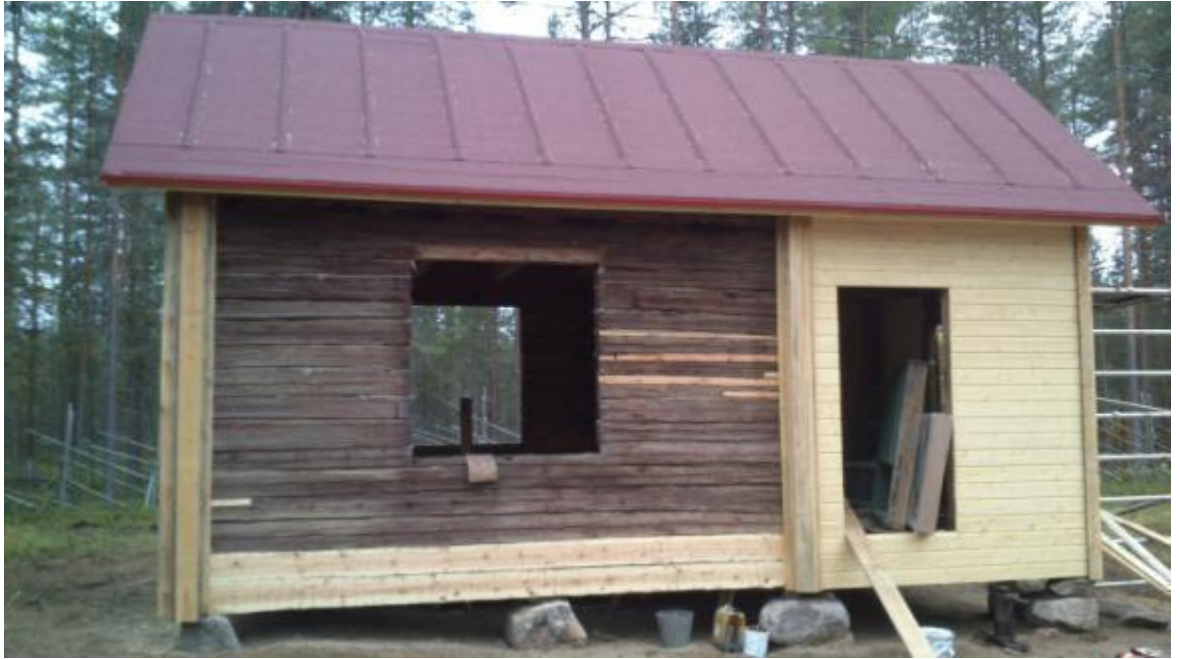
Museon pihapiirissä olevia rakennuksia katselemalla saattoi todeta, että nurkanpääät tuhoutuvat herkästi. Hirsirakennuksen koossa pysyminen perustuu isoksi osaksi nurkkasalvoksiin ja jos salvoksesta puuttuu ulkopuolelta osa, pääsevät hirret karkaamaan seinälinjalta. Tässä rakennuksessa nurkat olivat jo kuluneet huolestuttavan paljon, ja lisävauriot haluttiin estää. Nurkat laudoitettiin umpeen viereisen Niemelän talon malliin. Kevyempi vaihtoehto olisi ollut asentaa laudat vain hirsien päihin nurkissa, mutta se ei olisi ollut hyvännäköinen jo kuluneen nurkan päällä. Valokuvien perusteella lautakuistin nurkissa ei ollut alunperin nurkkalautoja, vaan ulkoverhouslaudat oli sahattu jiiiriin. Nyt kun hirsinurkat laudoitettiin, päätettiin lautaverhous asentaa nurkkalautojen kanssa tasapainoisemman ulkonäön saavuttamiseksi (kuvio 46).

Kuvio 46. Ulkoverhous ja nurkkalaudat asennettuna.
