UUSRENESSANSITYYLISET KORISTEMAALAUKSET

Esiinotto ja restaurointi Tanelinkulmassa

Opinnäytetyö 2014

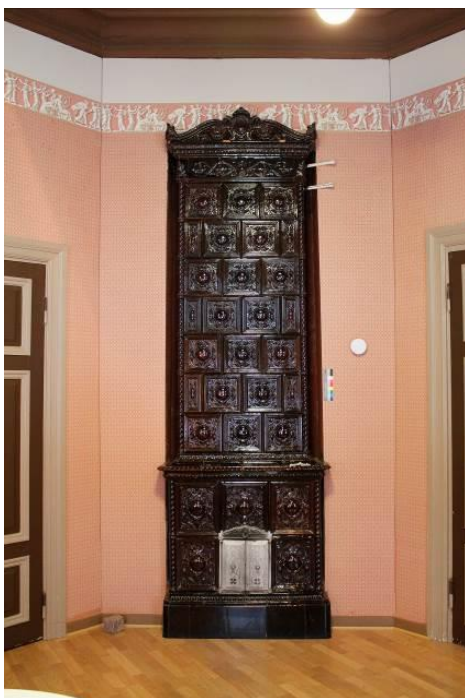
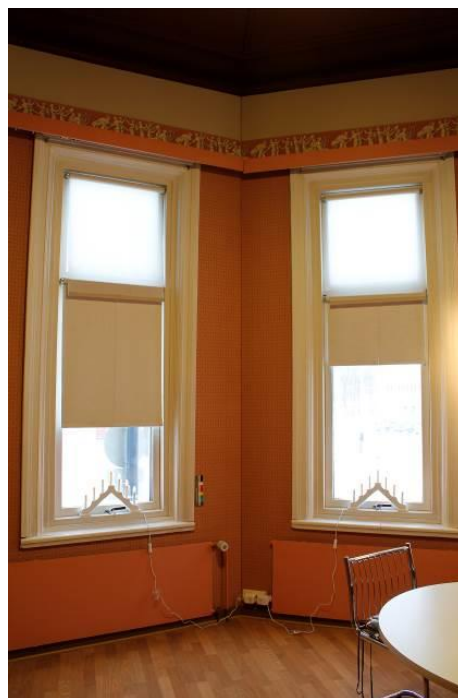
Kuvat 10 ja 11. Uuni ja vastakkaisella seinällä olevat ikkunat.

Kuvassa 10 näkyvä kulmahuoneen uuni löytyy myös W. Andstenin tehtaan katalogista vuodelta 1903. (Liite 19) Uunin kaakeleissa on muutama pintavaurio, mutta uuni on muuten hyvässä kunnossa. Kaikki talossa olevat kaakeliuunit ovat alkuperäisiä, mutta niiden tulipesä on muurattu kanttireikätiellä paloturvallisuuden takia. Kanttireikätiili mahdollistaa uunien käytön ilmanvaihdossa. Uunilämmitys on korvattu lämpöpattereilla. Uunien uudelleen käyttöönotto edellyttäisi hormiston tarkastuksen ja palotarkastuksen. Talon muissa osissa olleet pönttöuunit on purettu.

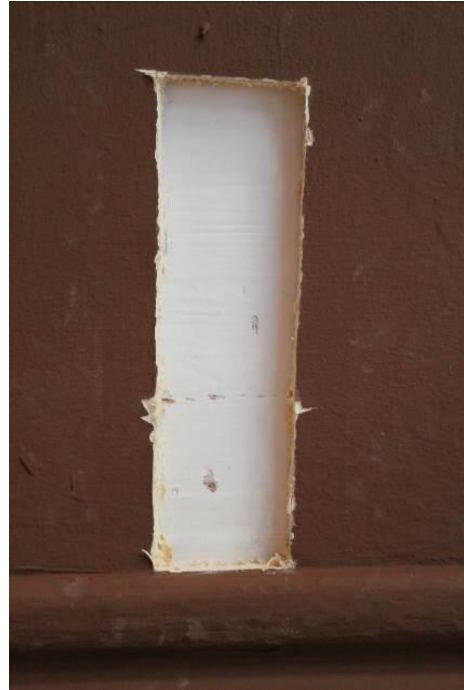
Kuva 12. Katto ennen toimenpiteitä. Kuva 13. Leikkaus levyyn.

Aloitin esiinotot leikkaamalla insuliittilevyyn (Kuva 12.) pienen aukon nähdäkseen alla olevan kerroksen. (Kuva 13.) Esiinoton perusteella insuliittilevyjen alla oli valkoiseksi liitu-liimamaalilla maalattu pinkopahvi. Levyt oli todennäköisesti asennettu 60-luvulla ennen Vanhalan baarin aloittamista, sillä Huovilan mukaan baarin omistajilla ei ollut varaa tällaisiin pintaremontteihin. Levyjen purkamisen yhteydessä katosta poistettiin lamput ja rosetti otettiin talteen puhdistusta varten. Insuliittilevyjä oli kuusi-toista palaa jotka oli kiinnitetty kattoon erillisinä naulaamalla. Saumat ja nauhojen kannat oli peitetty rimoilla. Insuliittilevyjen kevyen rakenteen vuoksi levyjen poistaminen oli vaivatonta. (Kuvat 14–15)

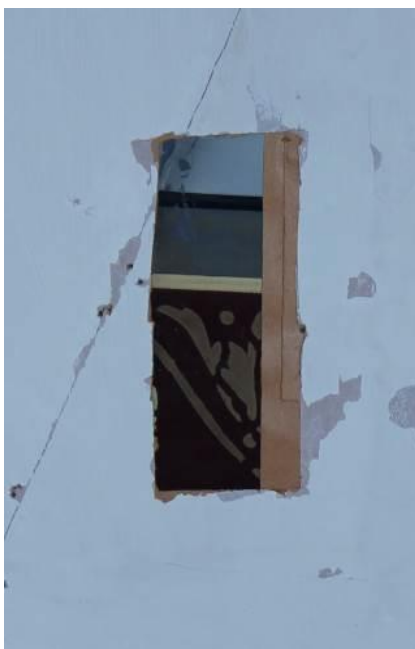
Kuva 17. Leikkaus pahviin.

Leikkasin pinkopahviin pienen aukon lähelle katon reunaa, jossa ajattelin mahdollisen ornamentin koristetyylin mukaisesti olevan. Ornamentti löytyi oletetusta paikasta.

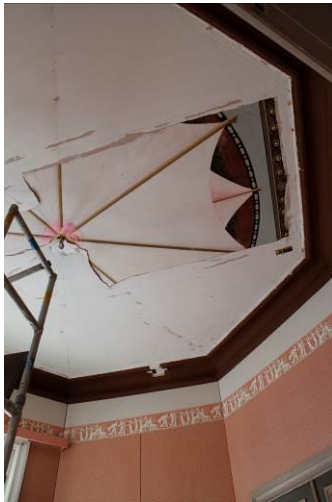
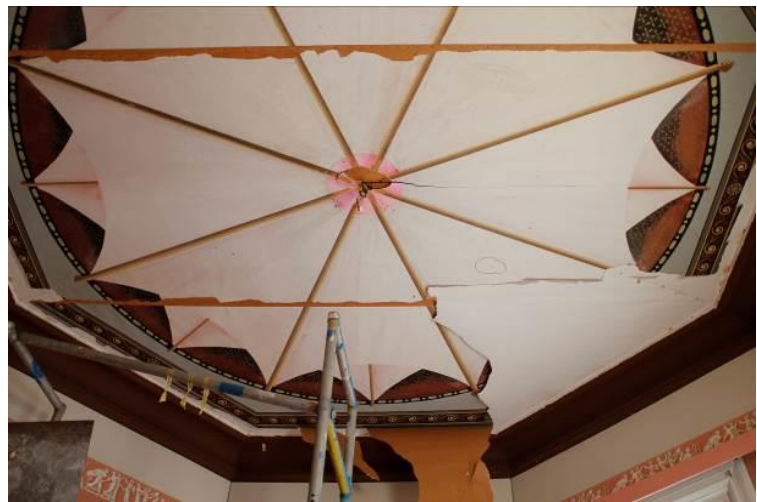
Kuva 19. Esiinotto.

Kuva 20. Esiinotto edistyy.

Valkoiseksi maalattu pinkopahvi poistettiin sopivan pienissä paloissa jättäen saumanauhat vielä paikoilleen varmistamaan, että alimmaisina pinkopaperikerros pysyy tukevasti katossa kiinni. (Kuvat 19–20) Saumanauha poistettiin myöhemmässä vaiheessa, kun kiinnitys oli ensin varmistettu sopivammalla ratkaisulla.

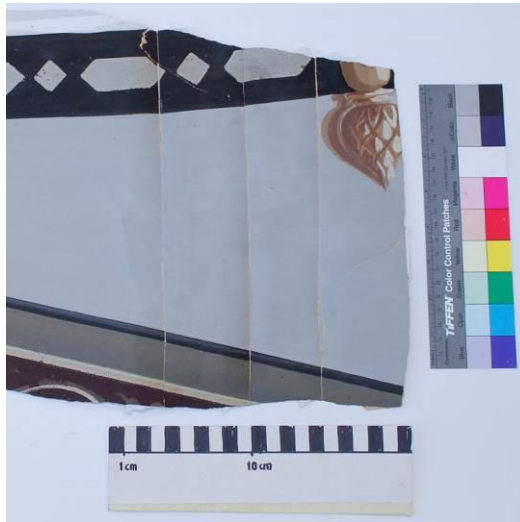
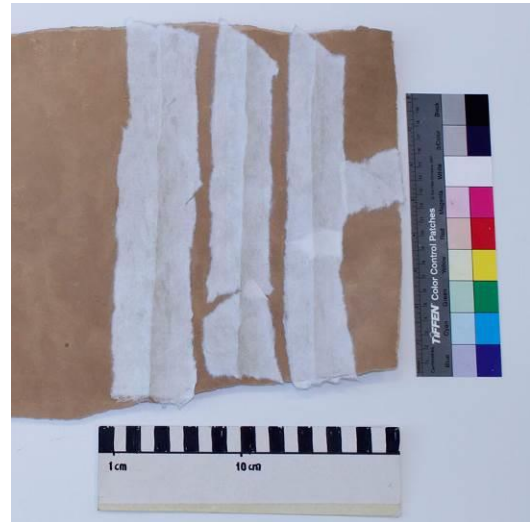
Kuva 23. Liimatestit.

Kuva 24. Liimatestit taustapuolelta.

Repeämää korjatessa oli huomioitava käytettävän liiman vaikutus pinkopaperiin. Korjaus ei saisi aiheuttaa paperin kiristymistä, eikä liima saa imeytyä pinkopaperin pinta-puolelle asti. Lisäksi korjauksen tulee olla kevyt, sillä massan lisääntyminen voi aiheuttaa hauraassa paperissa uusia vaurioita, tai jopa uuden repeämän. Repeämä on noin kaksi metriä pitkä. (Kuva 25.)

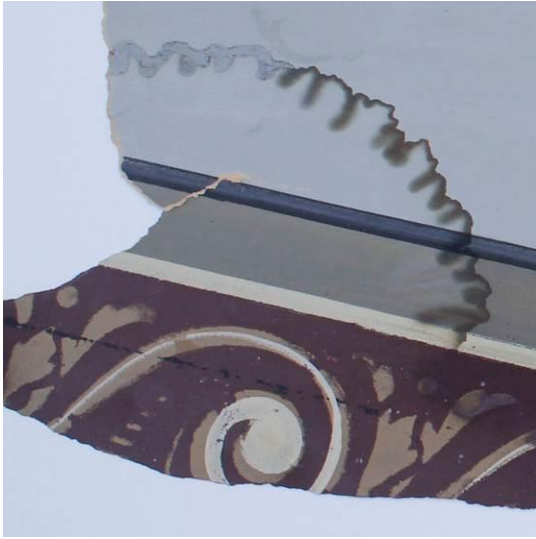
Kuva 29. Retusoinnin testikappale.

Testasin toisen huoneen irronneeseen kattomaalausfragmenttiin kosteusvaurion eristystä. (Kuva 29.) Eristämiseen käytin Paraloid B72:n ja asetonin 10 prosenttista seosta. Käytin asetonia sen nopean haihtuvuuden vuoksi, jotta nestettä ei pääse imeytymään liimamaalipintaan. Seoksen levittämiseen käytin teräväkärkistä sivellintä, sillä seosta tuli levittää ainoastaan tummuneisiin kohtiin, eheää liimamaalipintaa varoen. Paraloid jätti kuivuessaan kiiltävän pinnan, johon liitujen tarttuvuus olisi huono. Ensimmäiseen sävytykseen käytin tarttuvuuden parantamiseksi sideaineena 5 prosenttista arabikumin ja tislattun veden seosta, johon sekoitin sopivia kuivapastelliitusävyjä. Pinnan kuivuttua retusointia on jatkettu kuivapastelliiduilla. Koekappaleessa tulokset olivat hyviä, joten toistin samat toimenpiteet kaikkiin katossa oleviin kosteusvaurioihin. (Kuvat 27–28)

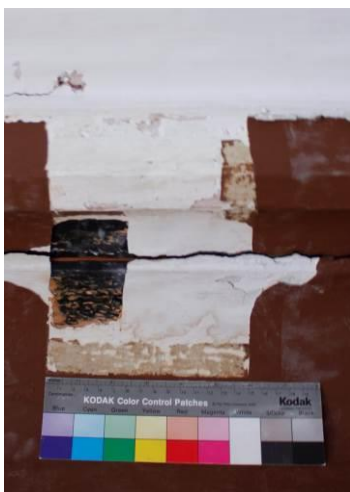
Kuva 31. Leikkaukset.

Holkkalistan alkuperäiset koristelut on maalattu suoraan puulle liimamaalein. Esiinoton perusteella holkkalistat on pahvitettu ja pahvin päällä on paksu valkoinen

liituliimamaali. Pahvi on liimattu kiinni eläinliimalla, joten se oli helppoa irrottaa kevyesti kostuttamalla ja leikkaamalla kirurginveitsellä. Listat on aikanaan maalattu myös vihertävällä lateksimaalilla, sekä päällimmäisenä olevalla ruskealla lateksimaalilla. (Kuva 31.) Pahvitusta poistettaessa palmettikuviosta jäi runsaasti pronssimaalia ja pigmenttiä kiinni pahvin liimapintaan. (Liite 5) Oli siis selkeästi havaittavissa että alkuperäiseen pintaan liimatun pahvin laajempi poistaminen tuhoaisi alkuperäisen palmettikuvion lähes kokonaan. Tästä syystä kuvio tehdään kopiona uudelle kerrokselle säilyttäen liimattu pahvi, sillä esiinotto vaurioittaa alkuperäistä maalipintaa liikaa. Alkuperäisestä pinnasta jätetään osa näkyviin sellaisenaan. (Kuva 32.)

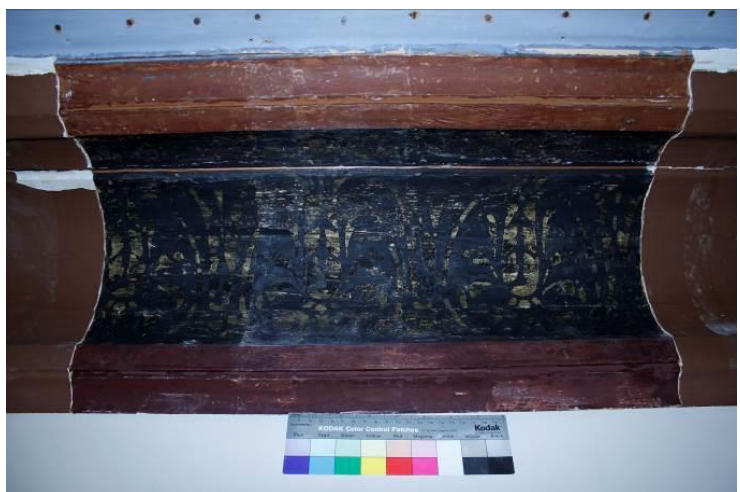
Kuva 32. Listan palmettikuvio.

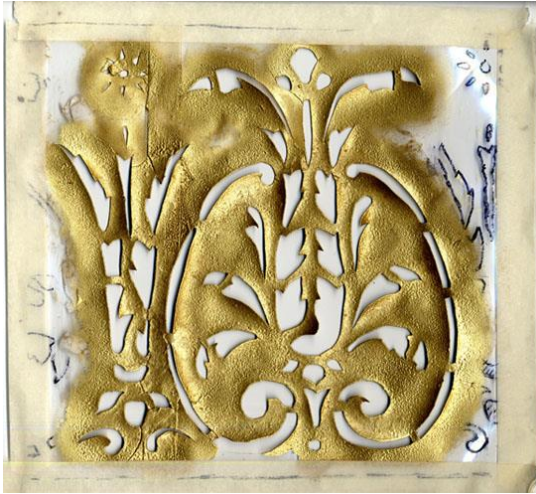
Kuva 35. Koristemaalauksen sabloni.

Palmettikuviota varten valmistin sablonin piirtoheitinkalvosta. (Kuva 35.) Alkuperäisen kuvion äärirajat oli havaittavissa lisäämällä sivuvaloilla valaistusta kattolistaan. Alkuperäinen kuvio on piirretty kalvolle permanent-tussilla ja sitten leikattu tarkasti kynäveitsellä, hollerit on jätetty alkuperäisen mallin mukaisesti. Sablonin kiinnitys holkkalistaan tapahtui kaksipuoleisella teipillä ja kuvion maalaus vaahtomuovilla töppämällä. Palmettikuvion maalaukseen käytin Tikkurilan Taika-helmiäismaalia, sävyinä kulta. Päädyin rekonstruktiossa lateksinmaalien käyttöön koska holkkalistan edeltävät kerrokset oli maalattu lateksilla, sekä viereisen salin rekonstruktio on myös toteutettu lateksimaalein. Näin talossa pysyy yhtenäinen linja erotellen alkuperäisyyden kopioista. Sablonikuvio on maalattu siten että se jatkuu suoraan alkuperäisestä ornamentista. (Kuva 36.)

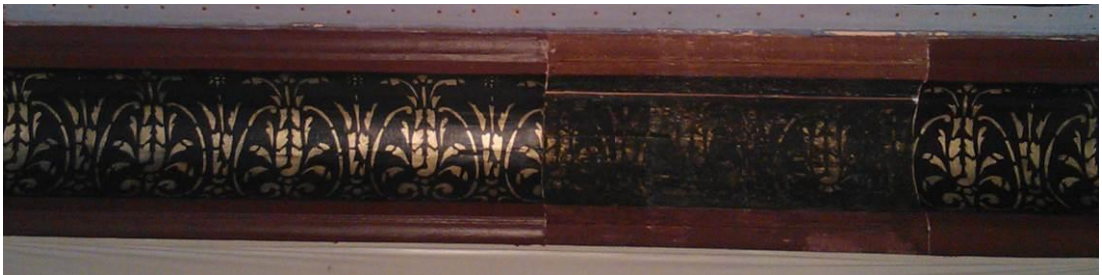
Kuva 36. Valmis katon holkkalista.

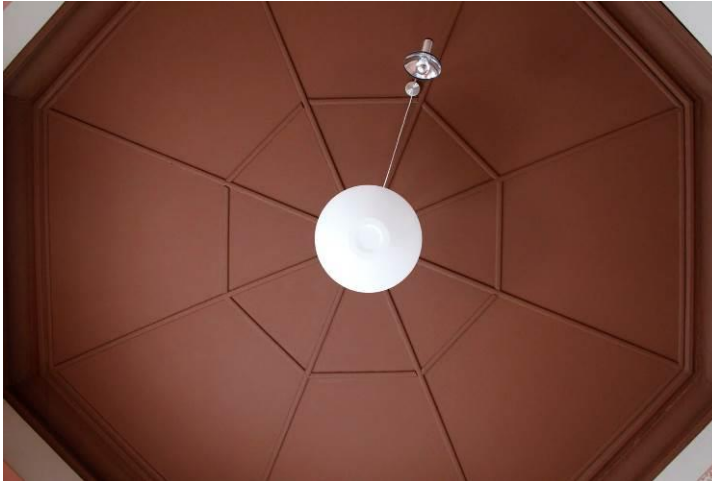
Kuva 40. Fredrikinkadun puoleisen kulmahuoneen katto työn alkaessa.

Työn alkaessa katossa oli 1960-luvun vaihteessa asennetut insuliittilevyt. Levyjen saumat oli peitetty koristerimoilla. Katto, holkkalistat sekä kattorosetti oli maalattu ruskeaksi yhtenäisellä maalikerroksella. (Kuva 40.) Tämä katon kerros oli tehty palvelemaan sen hetkisiä pintakäsittelytarpeita ja huoneen käyttövaatimuksia, varmastikin kustannuksia silmälläpitäen. Edeltävien vanhempien kerrosten esiinotossa oli kuitenkin tietysti oltava maltillinen, sillä mitään takuita löydöksistä ja niiden kunnosta ei tässä vaiheessa vielä ollut. Oli kuitenkin selvää että tämä insuliittilevykerros tultaisiin poistamaan, sillä se poikkeaa täysin talon muusta sisustustyylistä, eikä siten sovi talon edustustilojen rekonstruktioon.

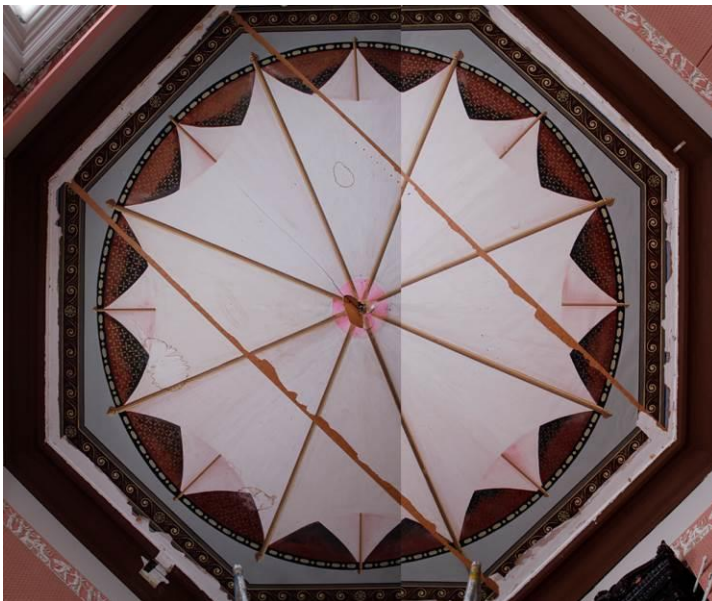
Kuva 41. Alkuperäinen koristemaalaus esiinoton jälkeen.

Oli hienoa löytää alkuperäinen pinkopaperikerros joka oli näinkin hyvässä kunnossa. (Kuva 41.) Uudemmat kerrokset ovat varmastikin osaltaan suojanneet alkuperäistä koristemaalattua kerrosta, säästäten sen salin- sekä toisen nurkkahuoneen alkuperäisten koristemaalauksen kohtalolta.

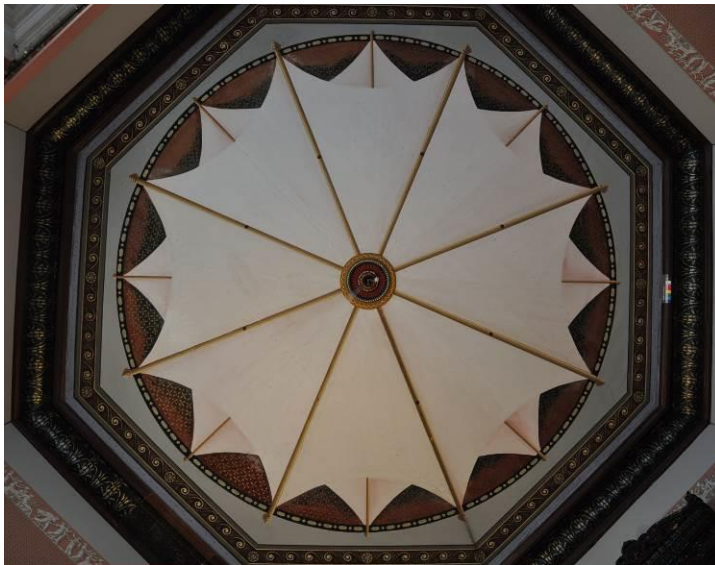
Kuva 42. Valmis työ.

Alkuperäisessä asussaan huone vaikuttaa paljon suuremmalta ja tunnelma huoneessa on hyvin erilainen kuin työn alkaessa. (Kuvat 42–43) Kaikki työn osa-alueet onnistuivat hyvin. Kattorosetti on nyt näyttävä yksityiskohta, toisin kuin työn alkaessa, jolloin se oli lähes huomaamaton. Pinkopaperissa olevat vauriot ovat edelleen haivattavissa tarkemmin niitä tarkasteltaessa, mutta ne eivät kuitenkaan näytä enää likaisilta, vaan koristemaalattu kokonaisuus näyttää arvokkaasti vanhentuneelta. Holkkalistat yhdistävät väreillään huoneen yhtenäisemmäksi kokonaisuudeksi alkuperäisen ruskean kaakeliuunin kanssa. Holkkalista olisi voitu maalata myös temperamaalilla, mutta aikataulun, saatavuuden ja muualla talossa käytettyjen ratkaisujen nojalla päädyin sisälateksien käyttöön. Huoneen tapetit mukailevat vanhaa tyyliä ja huoneessa ennen käytettyjä sävyjä. Katon koristemaalauksessa oleva vaaleanpunainen sävy viittaa myös siihen, että tapetit ovat oikean sävyisiä. Kaikkien alkuperäisessä katossa käytettyjen pigmenttisävyjen kartoituksessa pidin myös tärkeänä hallitun ja loogisen väripaletin käyttöä, sillä useimmiten maalarit sekoittivat käyttämiinsä sävyihin kahta tai kolmea pigmenttiä, rajatusta pigmenttivalikoimasta.

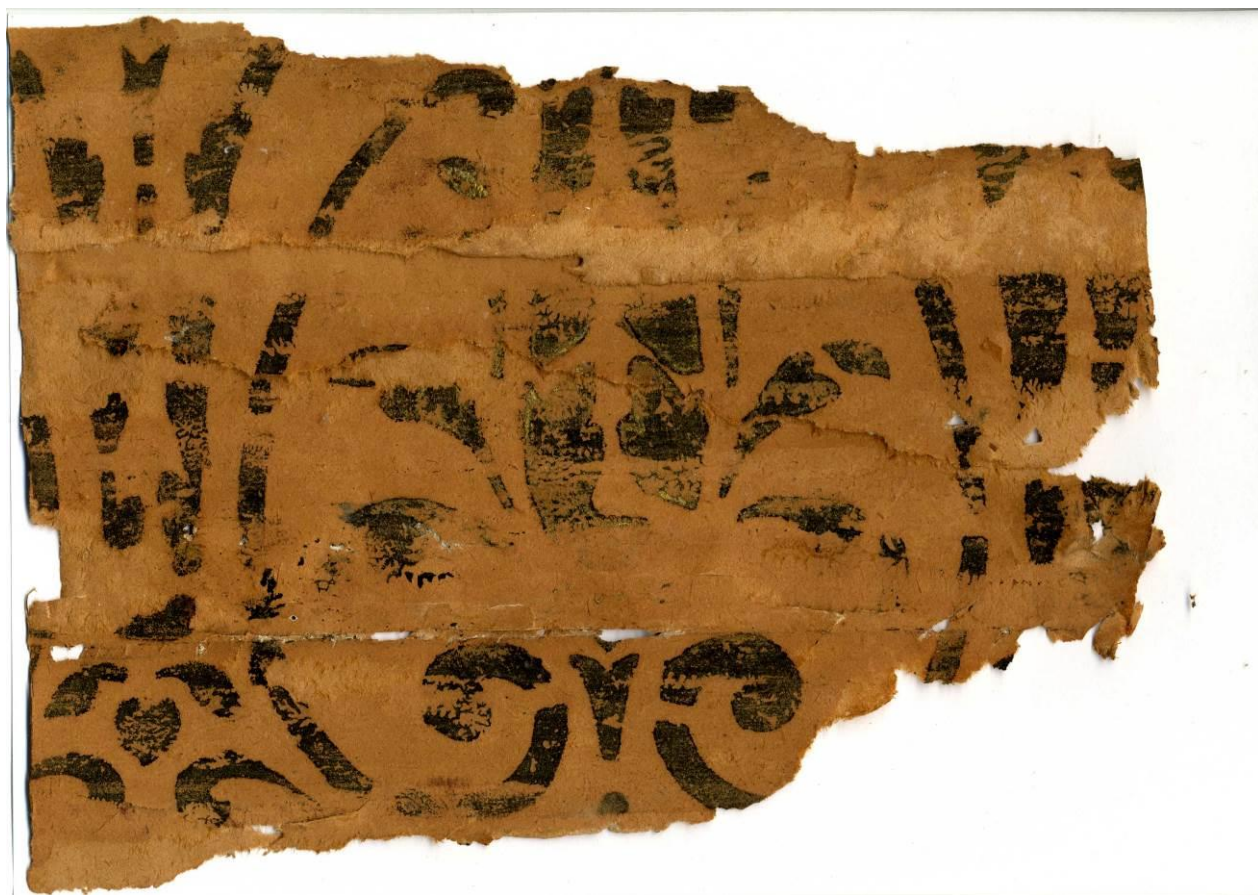
Holkkalistan pahvituksen selkäpuoli.

Kuvion pronssimaali on tarttunut pahvin liimapintaan, musta sävy on holkkalistan pohjamaalista.

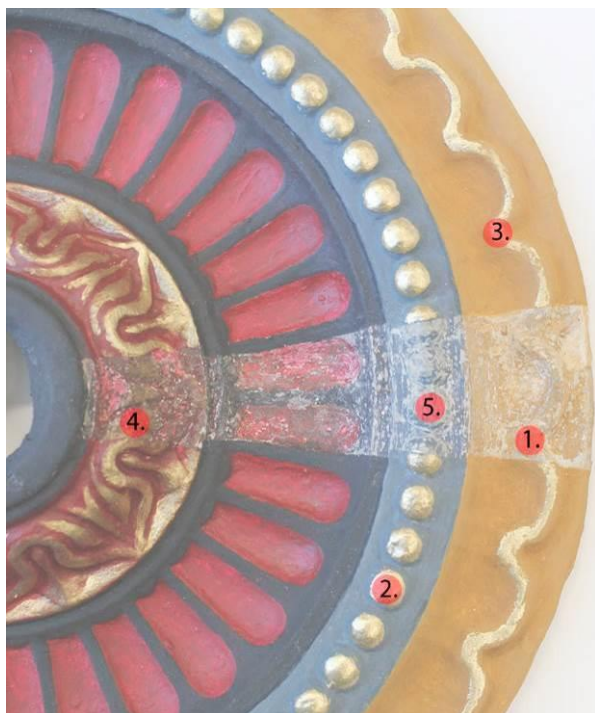
Seuraavassa vaiheessa tutkin rosetin pronssimaalauksia ja yritin päätellä, missä kohdissa pronssimaalia oli käytetty. Pronssimaalaukset olivat kuitenkin pahoin vaurioituneet esiin otetussa kohdassa, joten pelkkä silmämääräinen arviointi ei ollut täysin luotettavaa. Vahvistin päätelmät mittaamalla metallipitoisuuksia XRF-alkuaineanalyysointilaitteella. (Liitteet 12-14)

Kuvassa on merkitty mittauspäivät kohtiin, joissa silmämääräisten havaintojen ja päätelmien perusteella oli alun perin käytetty pronssimaalia.

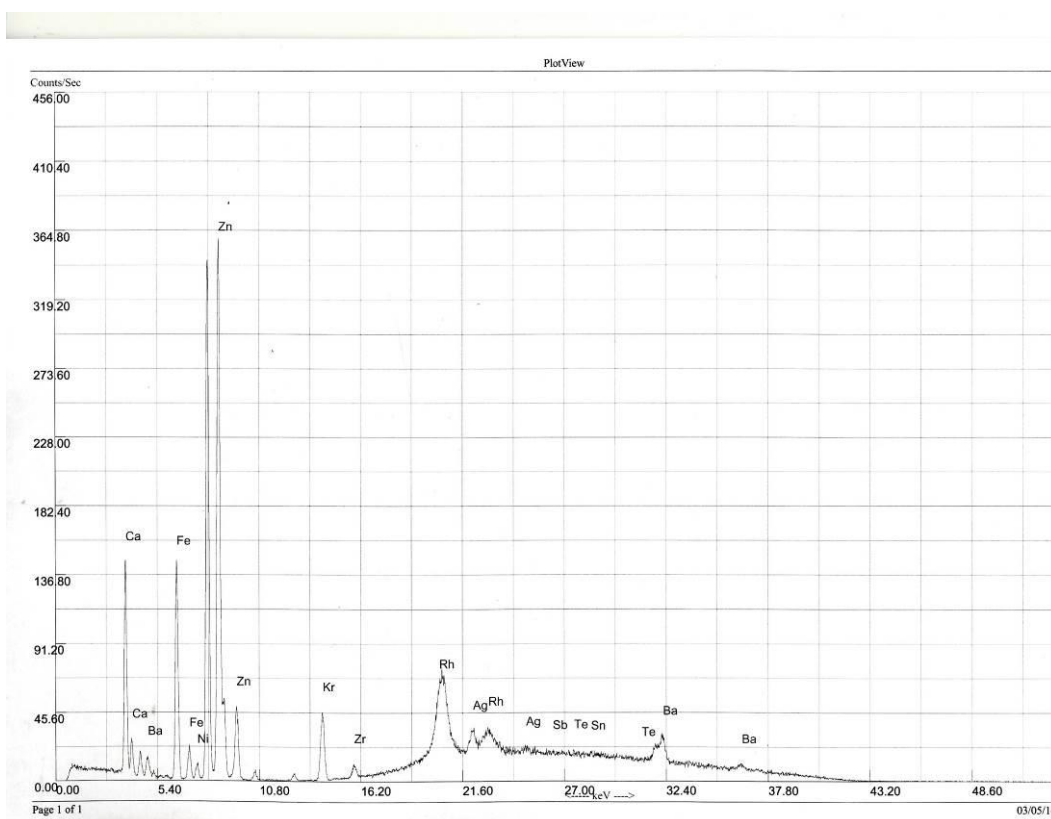
Mittaus kohdasta 1.

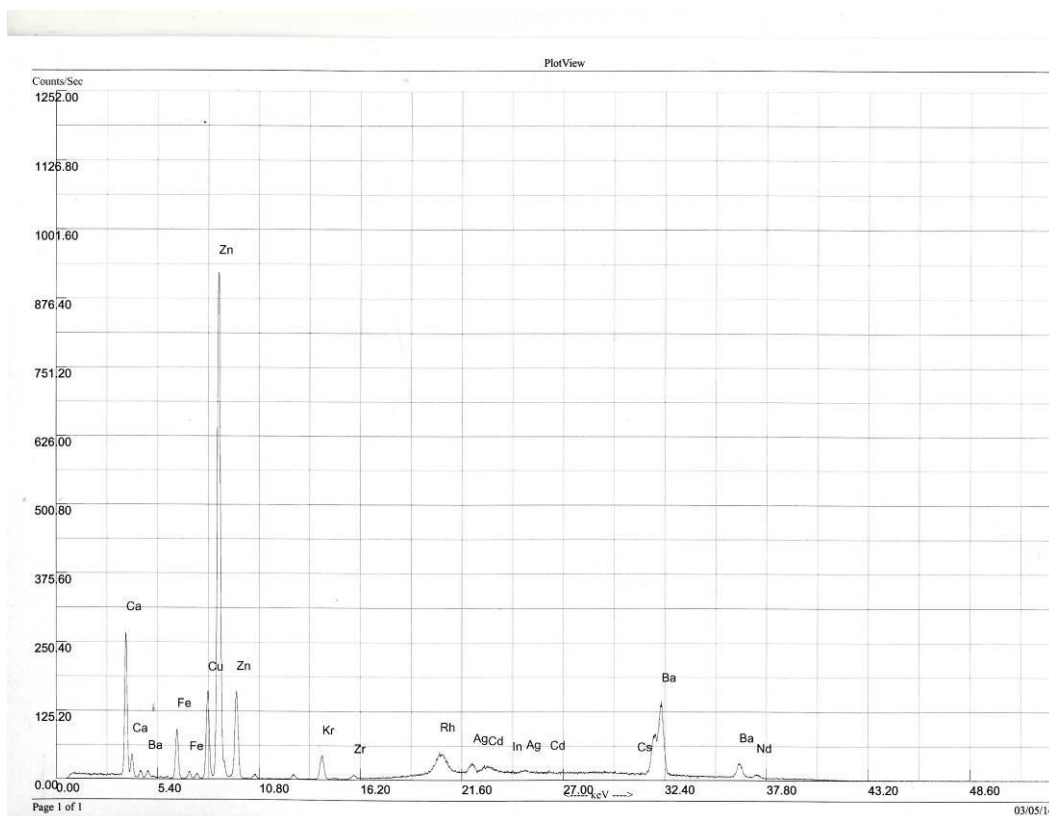
Mittaus kohdasta 2.

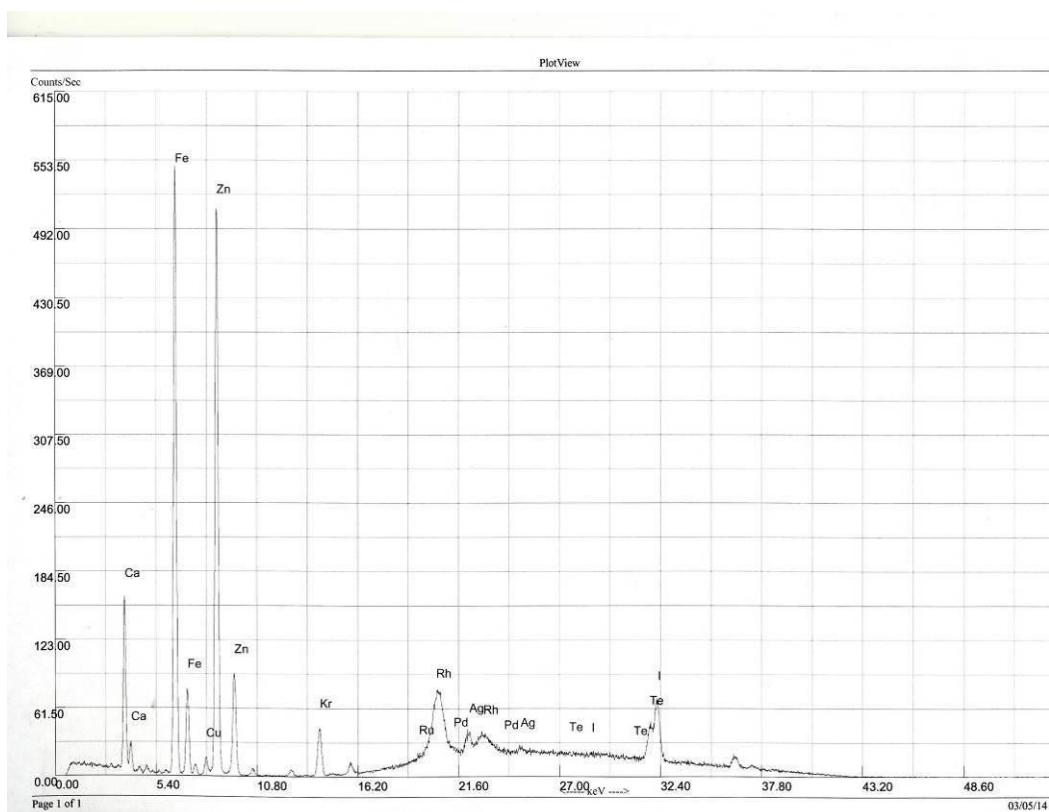
Mittaus kohdasta 3.

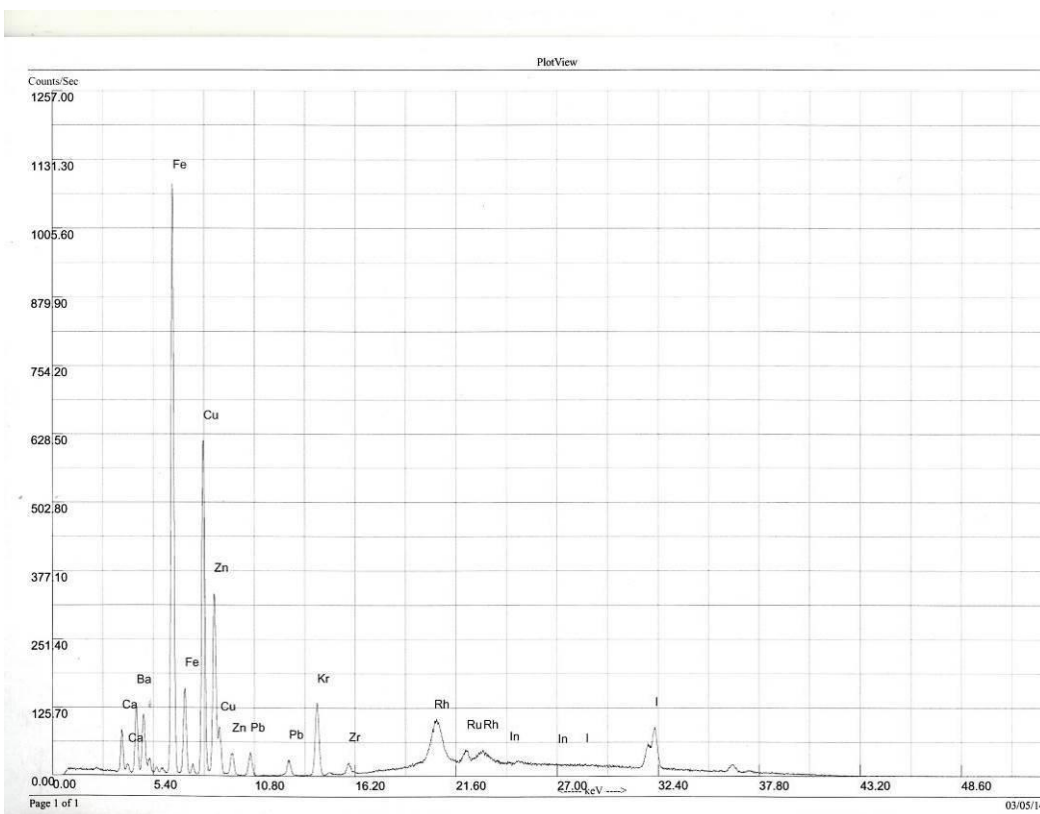
Mittaus kohdasta 4.

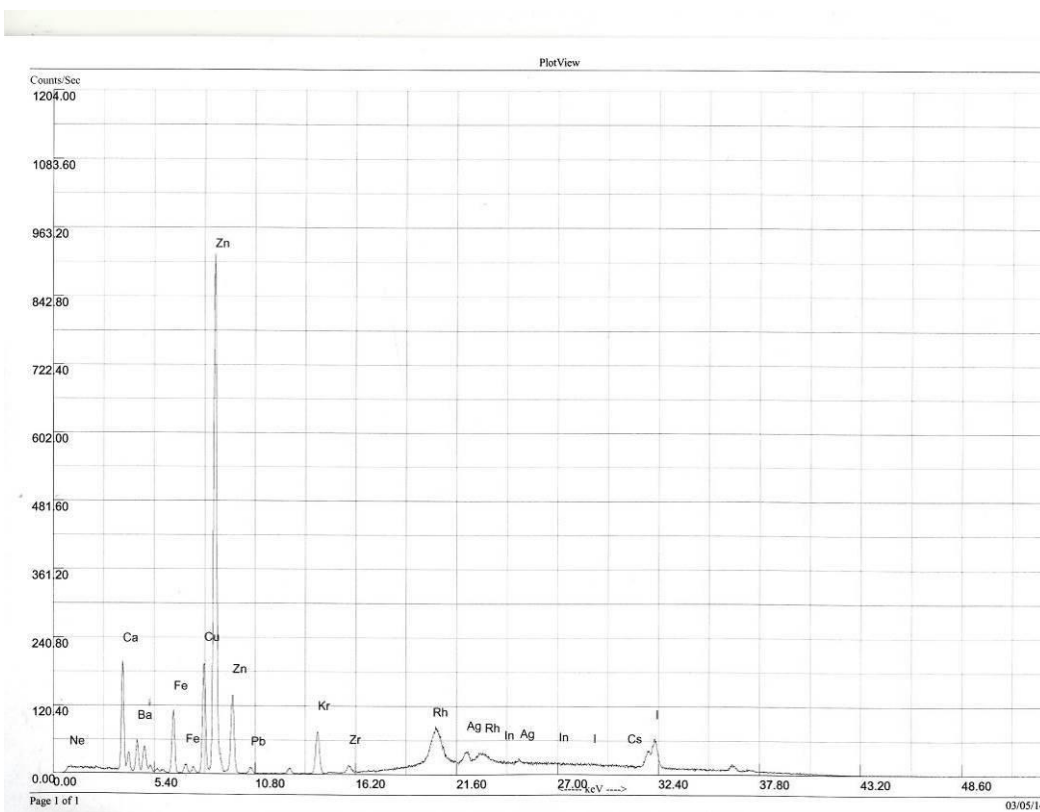
Mittaus kohdasta 5.
