Sähkökeskuksen lämpökuvaukset osana ennakoivaa kunnossapitoa

Metropolia Ammattikorkeakoulu

Insinöörityö

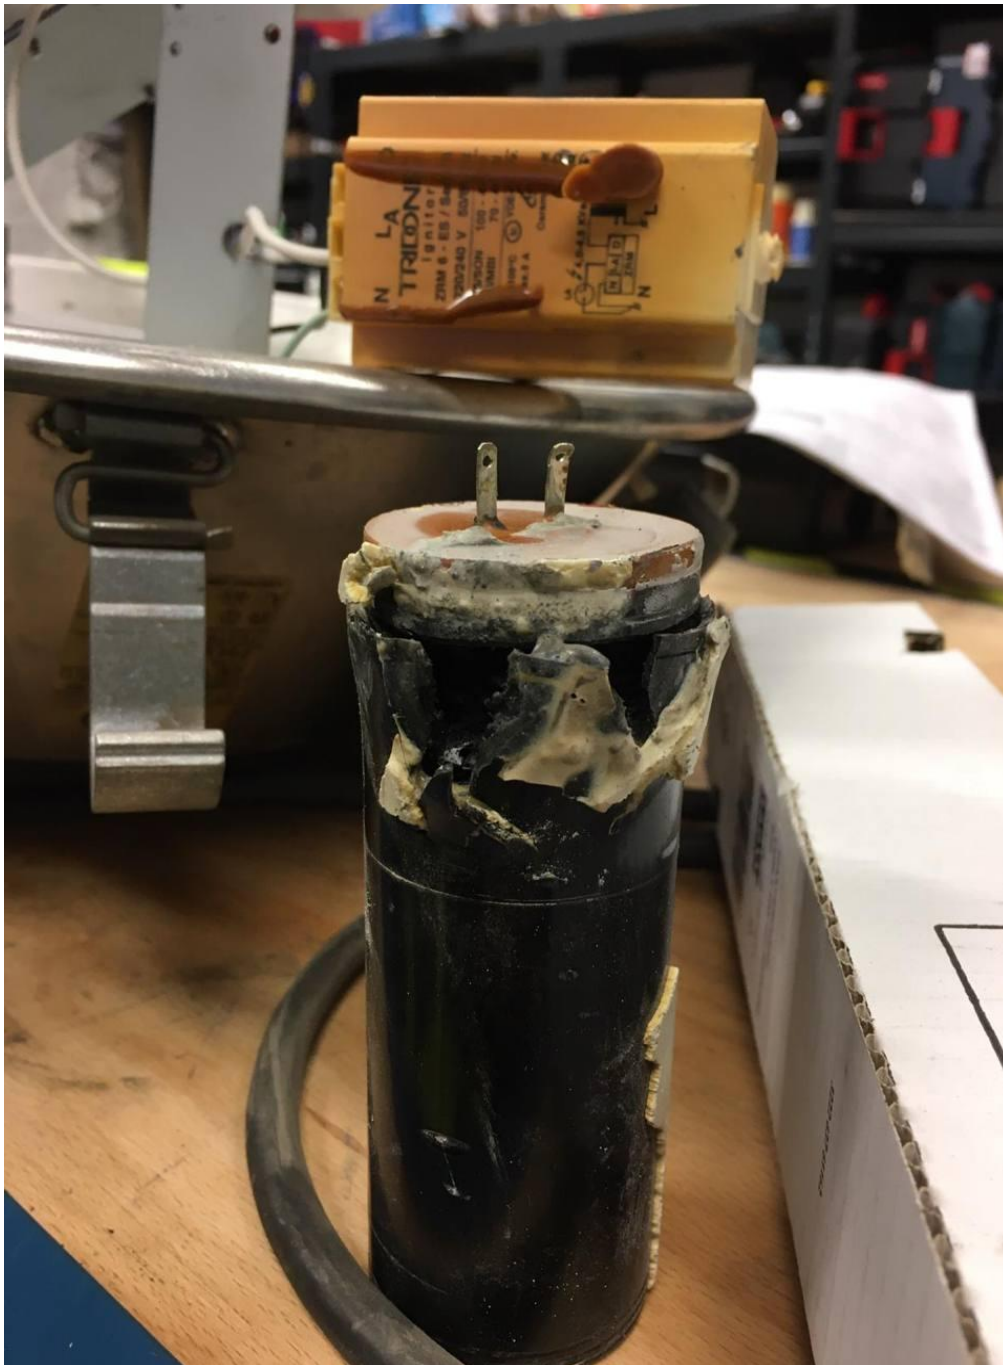
Generaattoritehtaalla ryhmäkeskus on RK1 S1.2.K lähtö 50 valaistusryhmä. Lämpökuvausraportti osoittaa, että kolmas vaihe on lämpimämpi kuin muut vaiheet. Tämä lämpötilan nousu voi johtua elohopeavalaisimen vaiheen suuresta kuormitusvirrasta, mikä johtuu näiden valojen iästä ja niiden komponentin vaurioista, kuten kondensaattorista, kurostimista ja syyttimistä kuvassa 8. Puhumattakaan siitä, että elohopealamput ovat energiaa kuluttavampia ja nykyisin elohopeavalaisimet on korvattu uusilla LED-valaisimilla.

Kuva 13. Elohopeavalaisin Coorin korjaamossa.
