Alexander Lauréus: "Palava Talo"

Historiantutkimus, materiaalianalyysi, konservointi
ja restaurointi

Opinnäytetyö

23.05.2022

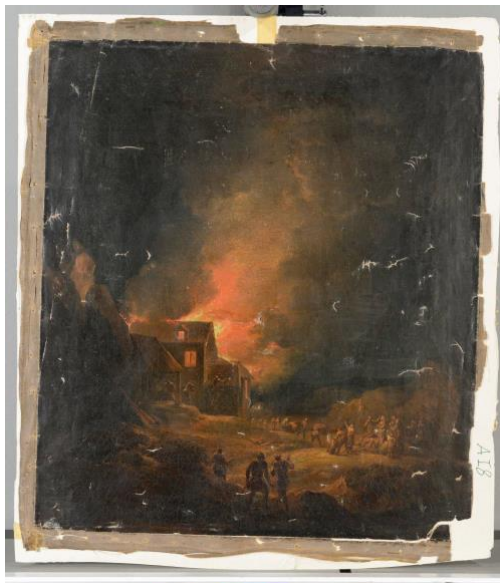
Tämä vuonna 1813 maalattu teos (kuva 1) on mitä suurimmalla todennäköisyydellä ollut huonossa kunnossa jo yli sata vuotta. Näin Kasimir Leino kirjoittaa vuonna 1908 kirjassaan *Hovimaalaja Alexander Lauréus ja hänen ympäristönsä*: ”...mainittakoon vielä eräs taiteilijamme monista tulipalotauluista, ”Palava talo”, joka on tämän vuoden luvulla merkitty ja joutui S. T.-yhdistyksen omaksi jo 1849, vaikka se pahoin vahingoittuneena on korjattu pois näyttelysalista. Mikäli sitä nykyisessä vioittuneessa tilassaan voi arvostella, ei se mitenkään erityisesti huomattava ole ollut, vaikka tulipalon punertava loimo ja heijastus onkin verrattain hyvin osattu. Kooltansa on se 46x45cm. ja esittää tulipaloa maalaistalossa öiseen aikaan.” (Leino 1908, 132.)

Kuva 1. Teos ennen konservointia kuvattuna symmetrisessä päivänvalossa.

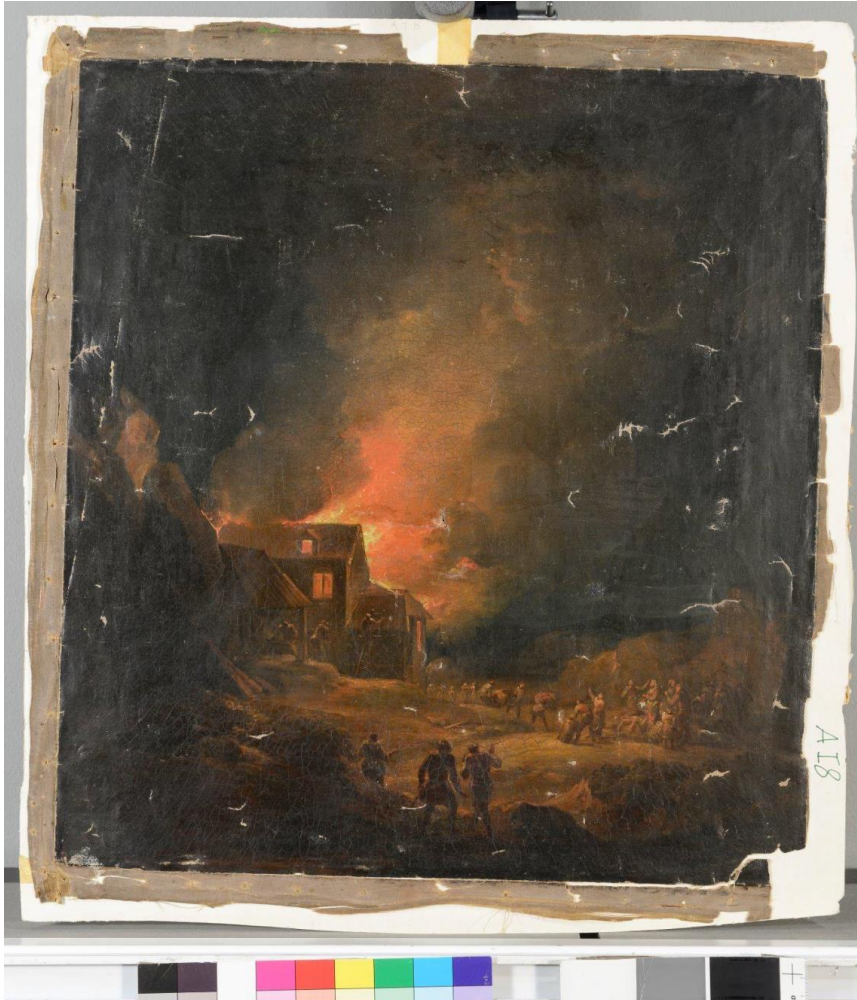
Maalaus oli konservoinnin alkaessa kiinnitettynä niiteillä pahvipohjalle (kuva 5) (liite 1), ja ollut näin luultavimmin jo hyvin pitkän aikaa. Kuntoa ja rakennetta arvioitiin ensin silmämääräisesti ja sen jälkeen mikroskoopin alla.

Kuva 5. Teos ennen konservointia kuvattuna symmetrisessä päivänvalossa.

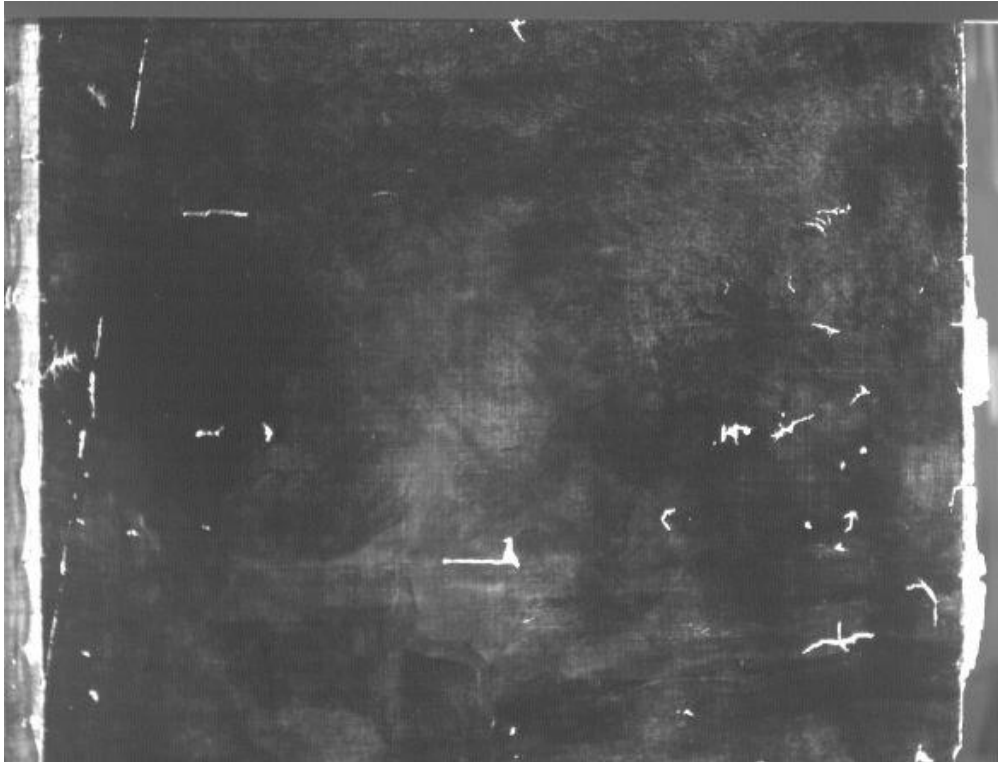
Läpivalo -IR-kuvauksessa (kuvat 16 ja 17) kumminkin saatiin näkyviin mahdollisesti joitain aluspiirustuksia, joten oletuksena on nyt, että aluspiirustuksia on, mutta niitä on vain vaikea saada näkyviin käytettävissä olevilla laitteilla.

Kuva 16. Läpivalaisu IR-kuva teoksen yläosasta.

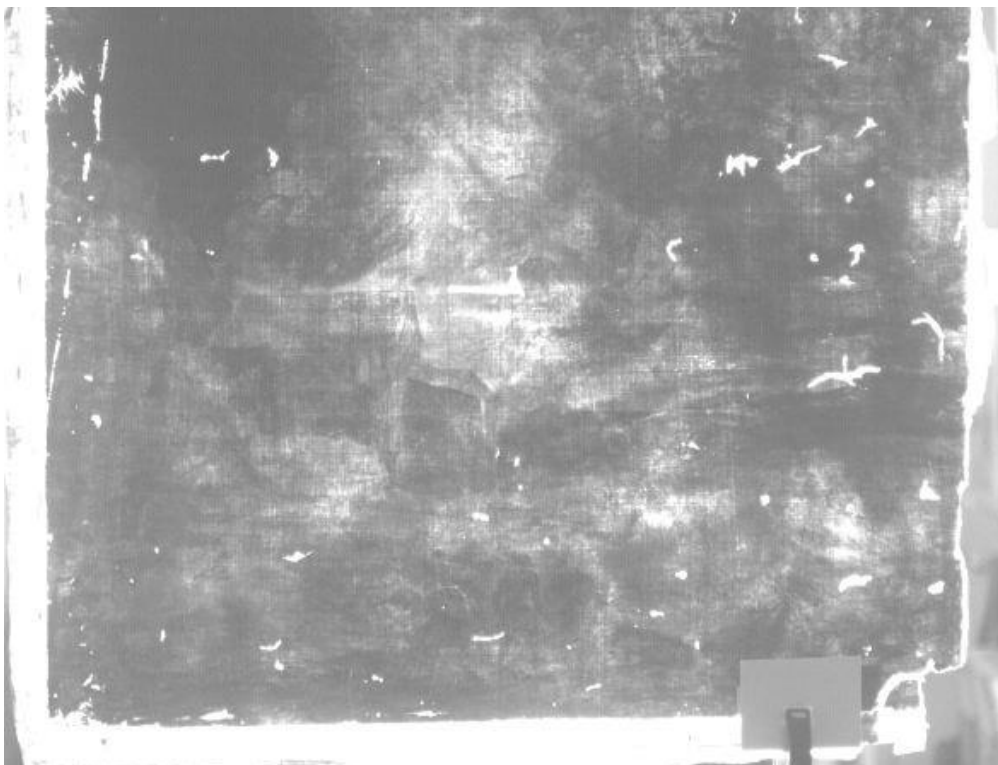
Kuva 17. Läpivalaisu IR-kuva teoksen alaosasta.

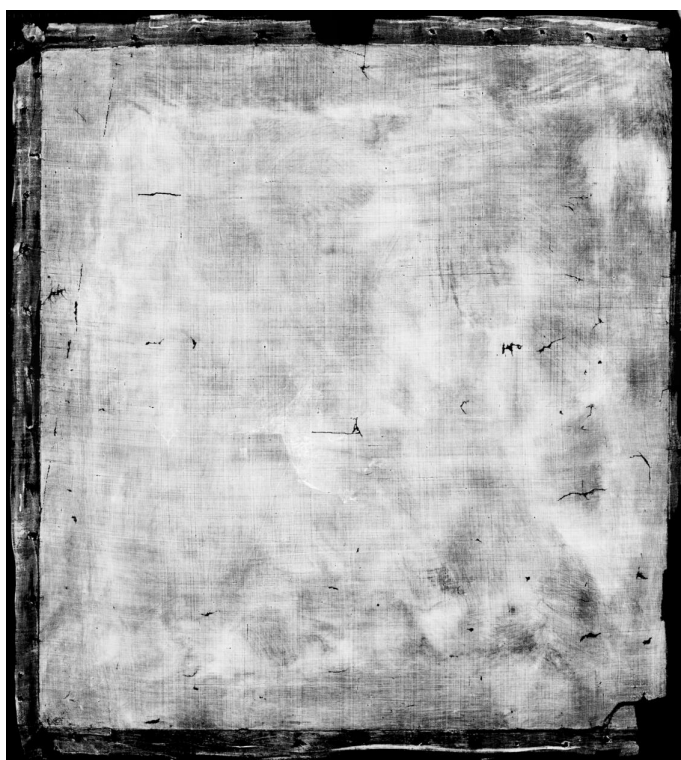
Teoksesta otettiin röntgenkuvat Ateneumin konservoinnin laitoksella, vastaava konservanttori Katariina Johteen ja tutkija Hanne Tikkanen johdolla (kuva 18). Teos vaikuttaa olevan kauttaaltaan pohjustettu pohjusteella, jossa on huomattavan paljon lyijyvalkoista, mutta oletettavasti myös muita täyteaineita ja mahdollisesti pigmenttejä. Reuna-alueilla näyttää olevan vähemmän lyijyvalkoista, niillä on mahdollisesti ohuempi kerros pohjustetta. Reuna-alueilla on näkyvissä kiilakehysten ääri viivoja. Tämä saattaa johtua siitä, että pohjustus on levitetty kankaalle sen ollessa pingotettuna kiilakehykseen. Voi olla, että kangas on painunut kiilakehystä vasten, ja näin reunoille on saattanut jäädä ohuempi kerros pohjustusta kuin kankaan keskelle.

Kuva 18. Teos röntgenkuvattuna ennen konservointia.

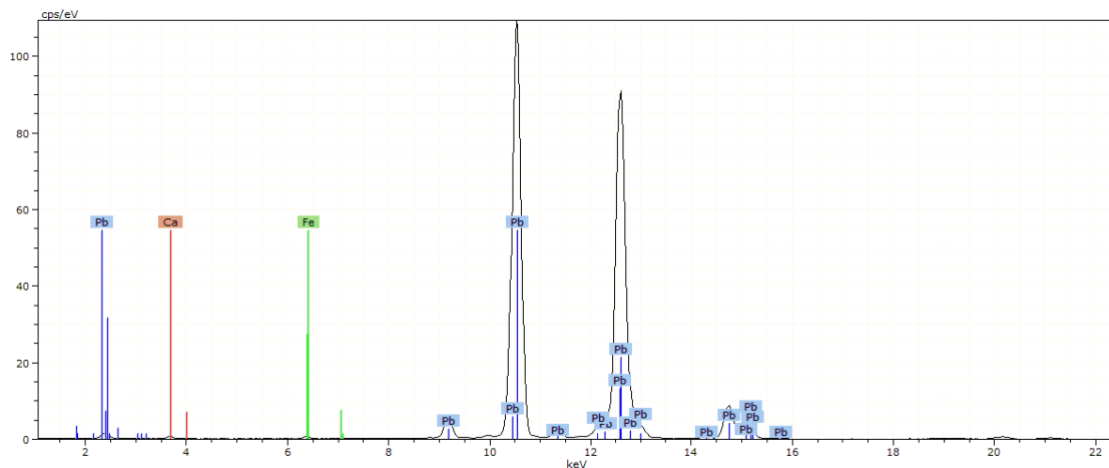
Kuva 24. EDXRF pohjustusnäytteestä.

Pohjustuksesta kerätyssä EDXRF-spektrissä on havaittavissa selvät lyijyn, kalsiumin ja raudan piikit (kuva 24). Nämä alkuaineet viittaavat siihen, että pohjustus koostuu pääosin lyijyvalkoisesta, mutta siinä on myös hyvin luultavasti kalsiumkarbonaattia eli liitua tai kalkkia sekä mahdollisesti rautaoksidiväriaineita.

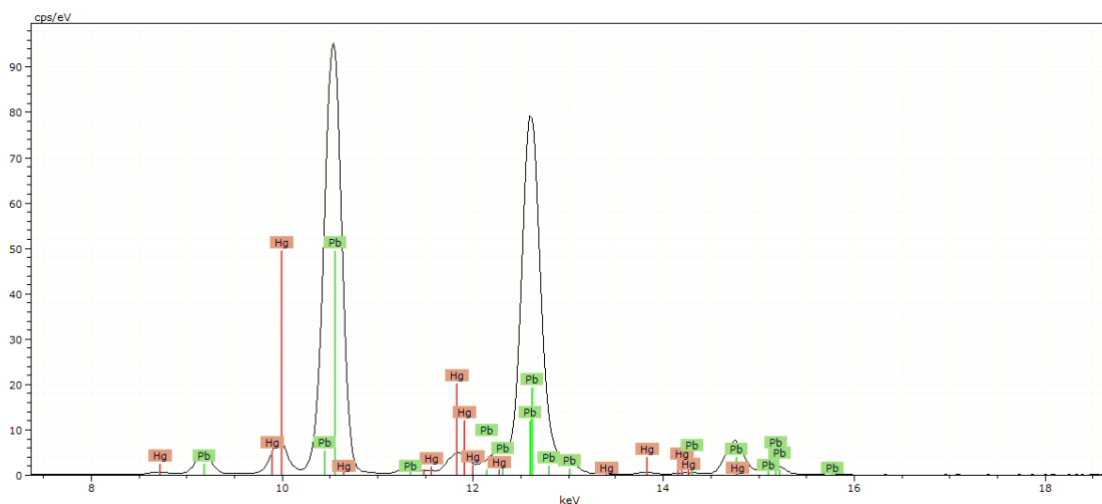
Kuva 25. EDXRF talon ikkunan alueelta otetusta näytteestä.

Ikkunasta mitatussa EDXRF-spektrissä on lyijyn ja elohopean piikit, nämä viittaavat lyijyvalkoiseen ja sinooperiin (kuva 25).

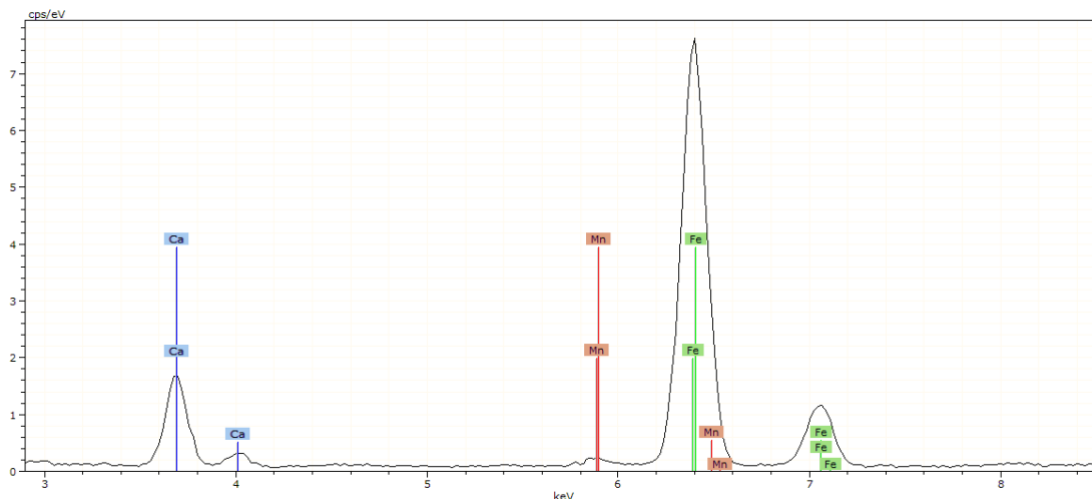
Kuva 26. EDXRF ruskea alue alareunassa.

Alareunan ruskealta alueelta mitatussa EDXRF-spektrissä on kalsiumin, mangaanin ja raudan piikit. Rauta ja mangaani viittaavat mangaanipitoiseen rautaoksidiväriaineeseen, joita tunnetaan useita (kuva 26). Yhdisteen tarkempi määrittäminen vaatisi jatkotutkimuksia esimerkiksi Raman-spektrometrian tai röntgendiffraktometrian avulla. (Tikkala, 2022)

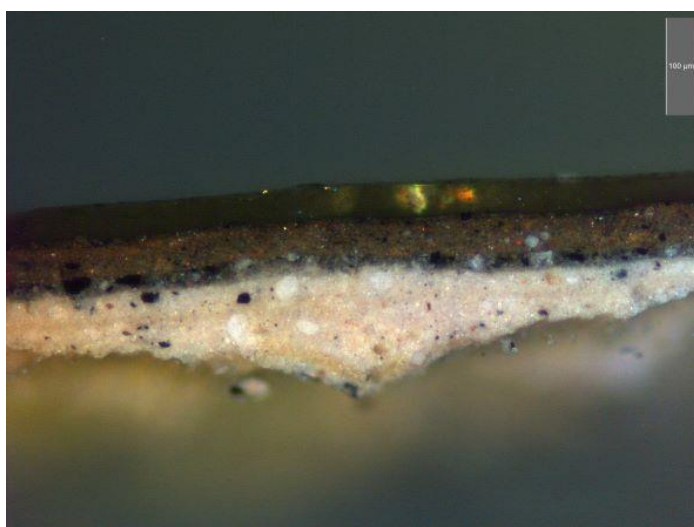
Kuva 28. Poikkileikkausnäyte 4 ruskealta kallioalueelta päivänvalossa, 100-kertainen suurennos.

Kaikki poikkileikkausnäytteiden kuvat löytyvät liitteistä. (Liite 5) Lakkaa vaikuttaisi paikoin olevan kaksi kerrosta, vanhempi ja uudempi kerros. Pohjustuksen päällä on luultavasti ohut, harmaa imprimituurikerros (kuva 28).

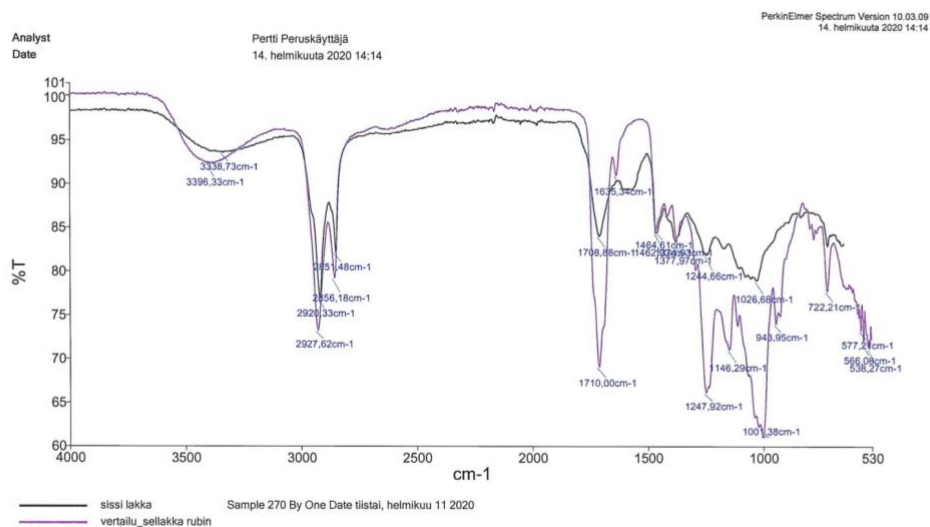
Kaikissa lakkanäytteiden FTIR-analyseissä (kuvat 32-34) näkyy spektrissä kaksoispiikki n. 2930 cm^{-1} ja 2850 cm^{-1} kohdalla, joka viittaisi vahaan. Lakka-analyysissä lähin referenssiosuma on sellakka, mutta sekään ei täydellisesti vastaa näytettä.

Kuva 32. FTIR-näyte lakasta, näytteen spektrin vertailu sellakan referenssispektriin.

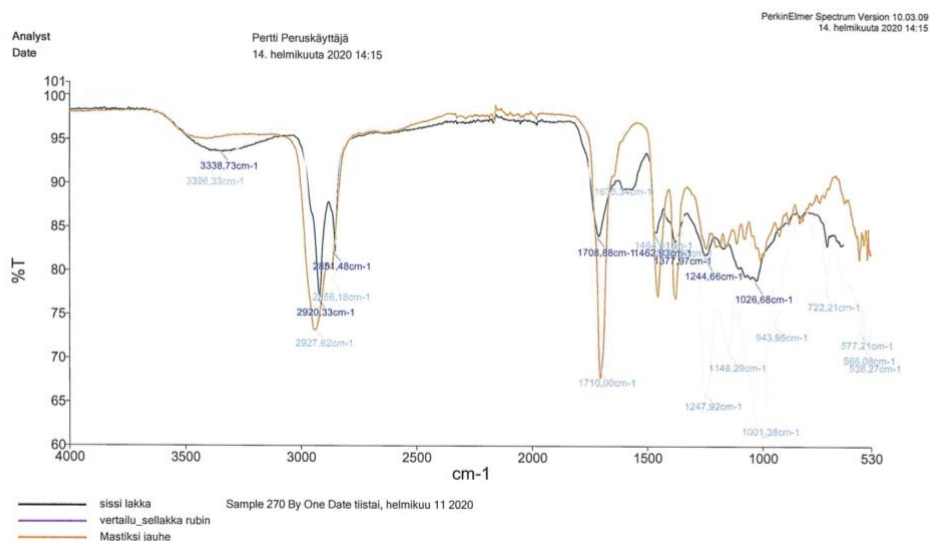
Kuva 33. FTIR-näyte 2 lakasta, näytteen spektrin vertailuna sellakan ja mastiksijauheen spektrit.

On myös mahdollista, että lakka sisältäisi terpeenihartsia, johon olisi lisätty hiven vahaa, mutta varmuutta tästä ei ole.

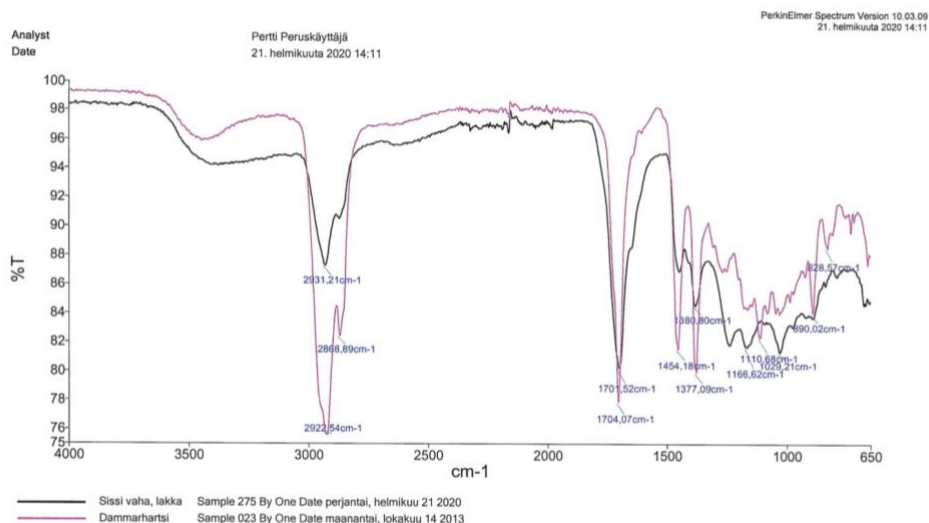
Kuva 34. FTIR-näyte 3 lakasta, jossa mahdollisesti vaha, näytteen spektrin vertailuna dammarhartsin spektri.

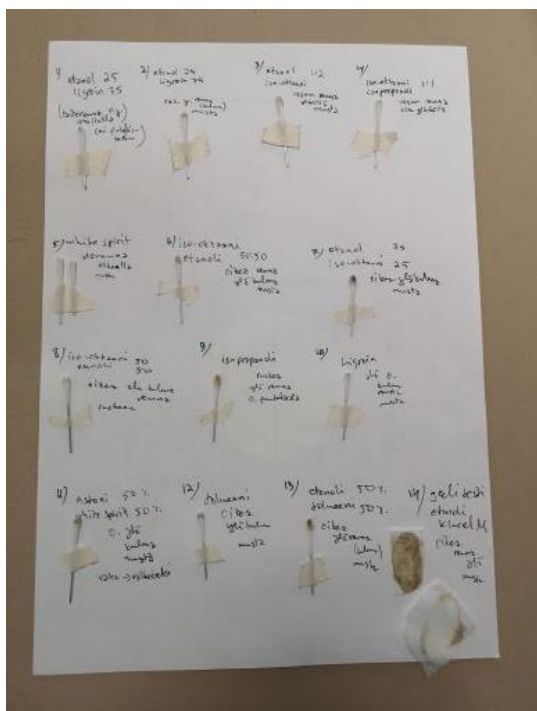
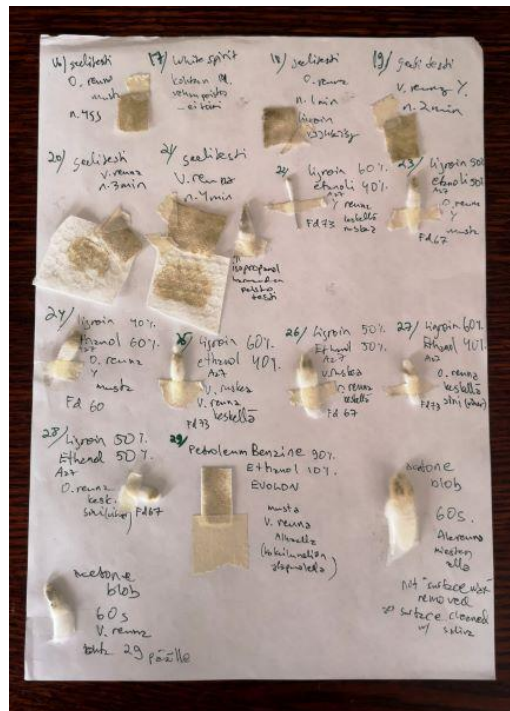
Kuvat 39 ja 40. Liuotin- ja geelitestien tulokset.

Ennen lakanpoiston aloittamista teokselle tehtiin sarja liukoisuustestejä Fellerin testi -ohjeen mukaisesti (kuvat 39-41). Fellerin testiä on selitetty enemmän konservointisuunnitelma-osiossa. Lakkapintaa testattiin eri liuottimilla ja liuotinseoksilla pumpulipuikoin pyörittämällä ja harsolappu-geelikompressiomenetelmällä.

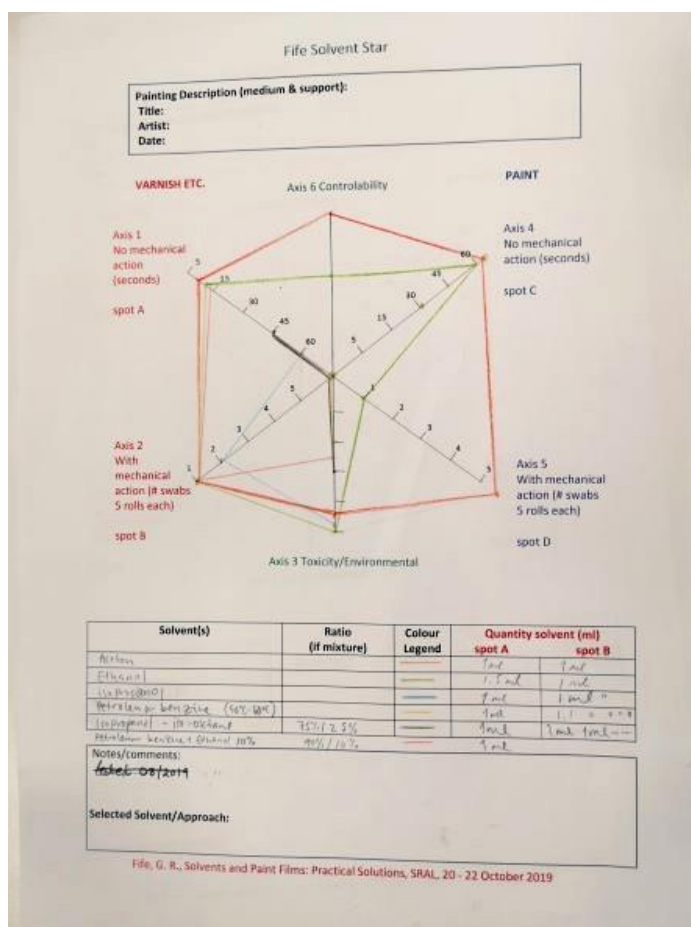
Kuva 44. Gwendoline Fifen kehittämä Solvent Star –aputyökalu oikean liuottimen löytämisessä.

Työpajan aikana käytettiin Gwendoline Fifen kehittämää Solvent Star –testausmenetelmää (kuva 44) apuna oikean lakanpoistoliuottimen löytämisessä. Tässä menetelmässä käytetään kuutta akselia, joista aksleita 1, 2, 4, ja 5 ovat liuottimen testaukseen ja 3 ja 6 ovat kvalitatiivisia; liuottimen haitallisuus ja kontrolloitavuus. Akselit 1 ja 2 ovat tarkoitettu liuottimen testaukseen lakkapinnalla ja akselit 4 ja 5 testaukseen maalipinnalla. (Fife 2020) Testausmenetelmää käytettiin opinnäytetyön kohteena olevaan maalaukseen, ja parhaimmaksi tulokseksi saatiin etanoli.

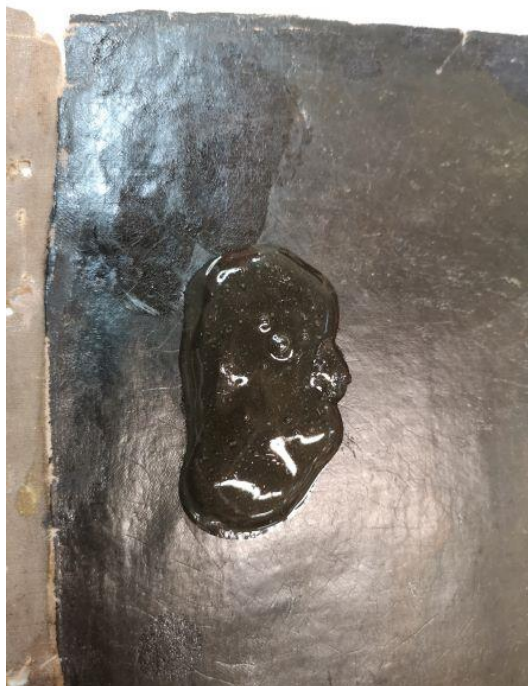
Maalauksen lakkapinnalle kokeiltiin G. Fifen suosituksesta myös 'Borax'-geeli "klönttiä" (kuva 45). Se koostui Polyvinyyli alkoholista 2,5g, asetonista 14g ja vedestä 23g. Geeli'klöntti' toimi verattain hyvin, mutta sillä on ymmärrettävästi vaikeampi poistaa isoja lakka-alueita. Tällöinen 'klöntti' soveltuukin paremmin

esimerkiksi erikoisen muotoisiin pieniin alueisiin, joilta pitää saada lakkakerros pois, ei koko maalauksen pinta-alaan.

Kuva 45. Geeli'klöntti' (blob) maalauksen pinnalla lakanpoiston yhteydessä.

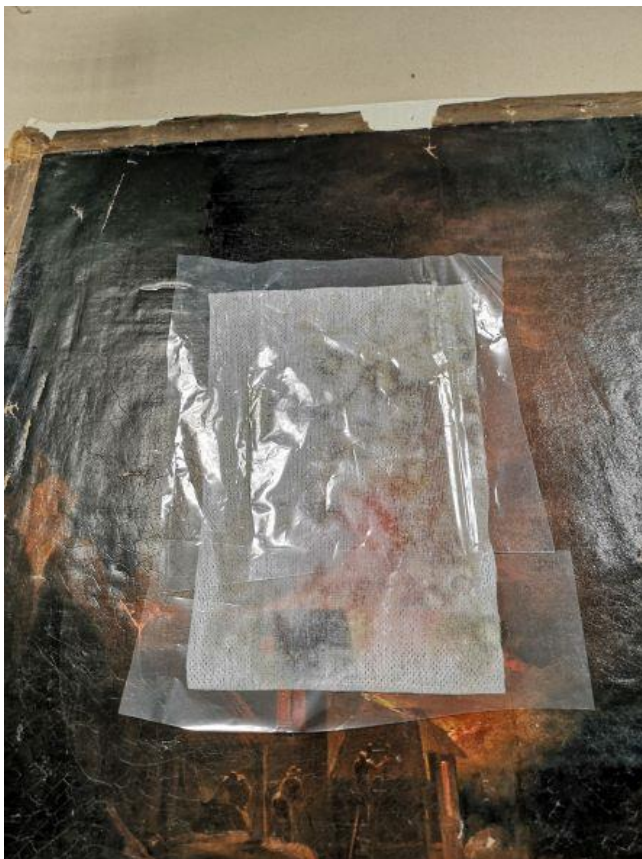
Kuva 47. Geelikompressiomenetelmä

Lakanpoisto suoritettiin kokonaisuudessaan geelikompressiomenetelmällä (kuvat 46-49), ja harsolappualueiden väliin jääneitä lakanjäämiä poistettiin etanoliin kostutella pumpulipuikolla. Prosessiin jouduttiin käyttämään paljon enemmän kuin kahdeksaa harsolappua, sillä niin suurikokoisille harsoille on vaikeampi saada tasaisesti geeliä.

Geelikompressiomenetelmä on paljon hellävaraisempi maalaukselle, menetelmässä ei imeydy yhtä paljon liuottimia teoksen kerroksiin. Lakanpoistoa isoillakin alueilla pystyy hallitsemaan paremmin kuin pelkästään pumpulipuikoilla ja liuottimilla tehtävässä lakanpoistossa. (Fife, Van Och, Stabik ym. 2011)

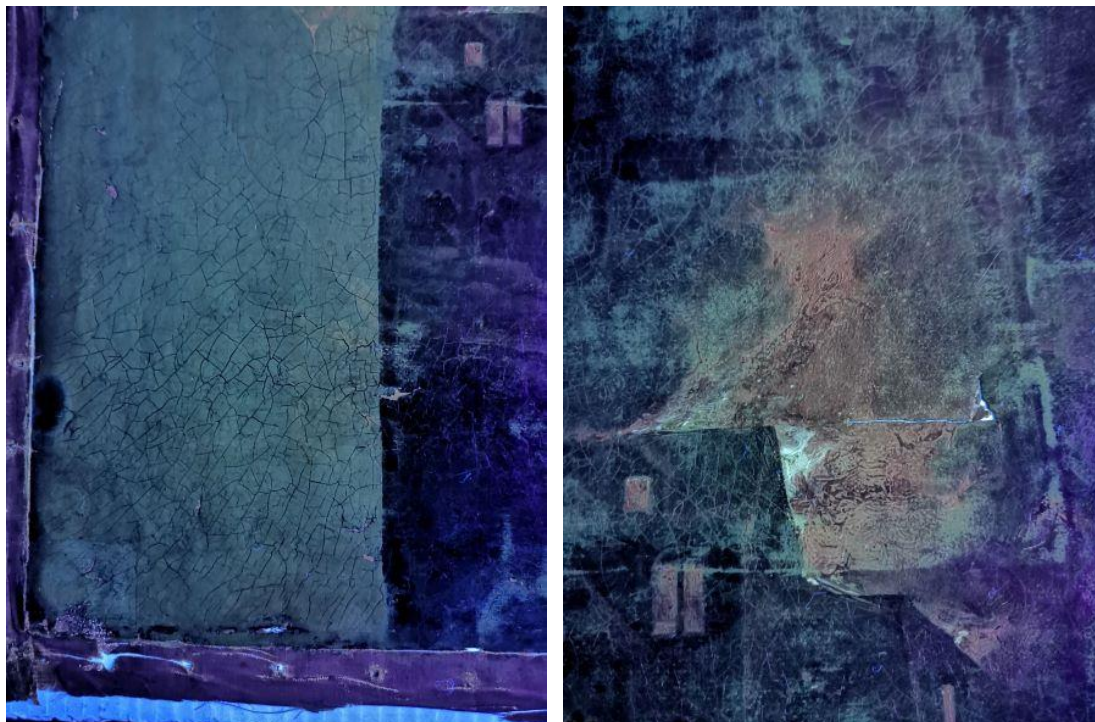
Kuvat 48 ja 49. Lakanpoistoa UV-valossa. Vasen kuva – oikean puoliskon lakka poistettu.

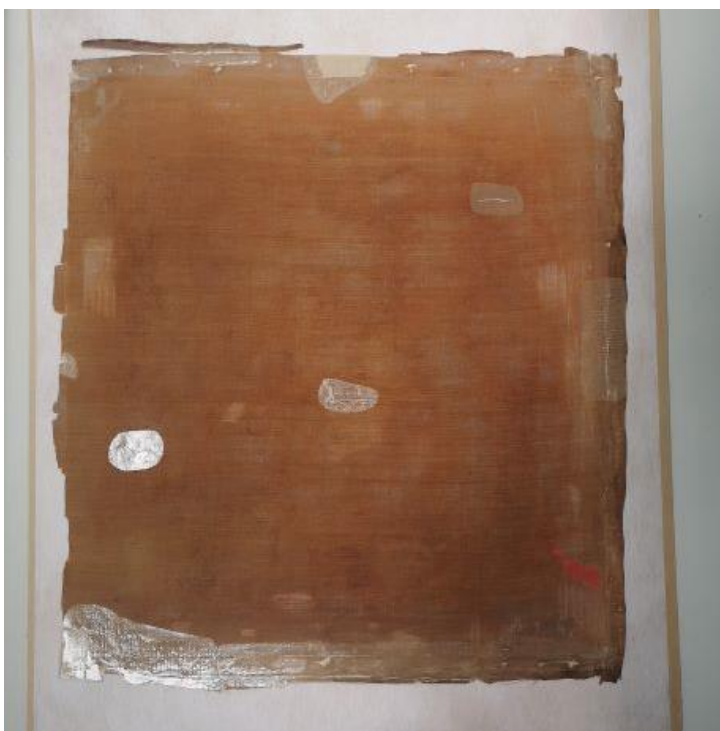
Kuva 52. Maalauksen taustapuoli paikkauksen ja tukemisen jälkeen.

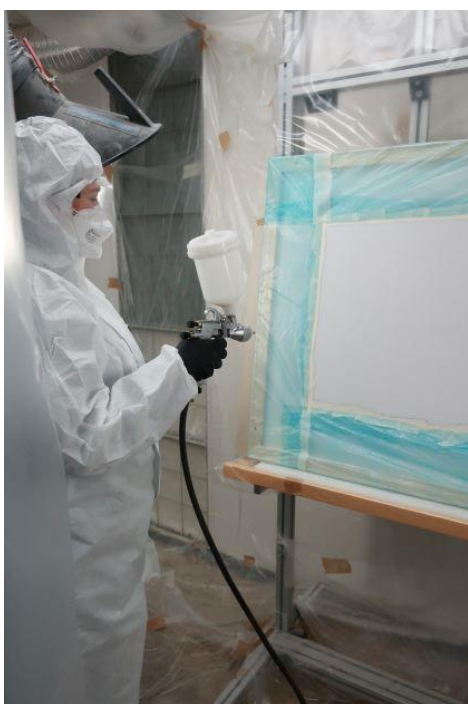
Kuva 53. Vuorausliiman sumutusta lakkahuoneessa. Kuva: Suvi Kervinen

Vuorauskaalle ruiskutettiin liimaa ensin vinosti sivusuunnasta (kuva 53) noin 2 barin paineella kummaltakin puolelta, jotta ne pysyisivät pystyssä. Ruiskutus tapahtui koko ajan suunnilleen 30 cm päästä. Tämän jälkeen ruiskutettiin pystysuunnasta -ylhäältä alas, ja viimeiseksi suoraan edestä. Vuorattavan alueen reunoihin ruiskutettiin vielä enemmän liimaa pitävyyden varmistamiseksi. Liiman annettiin kuivua yön yli ennen varsinaisen vuorauksen tekemistä.

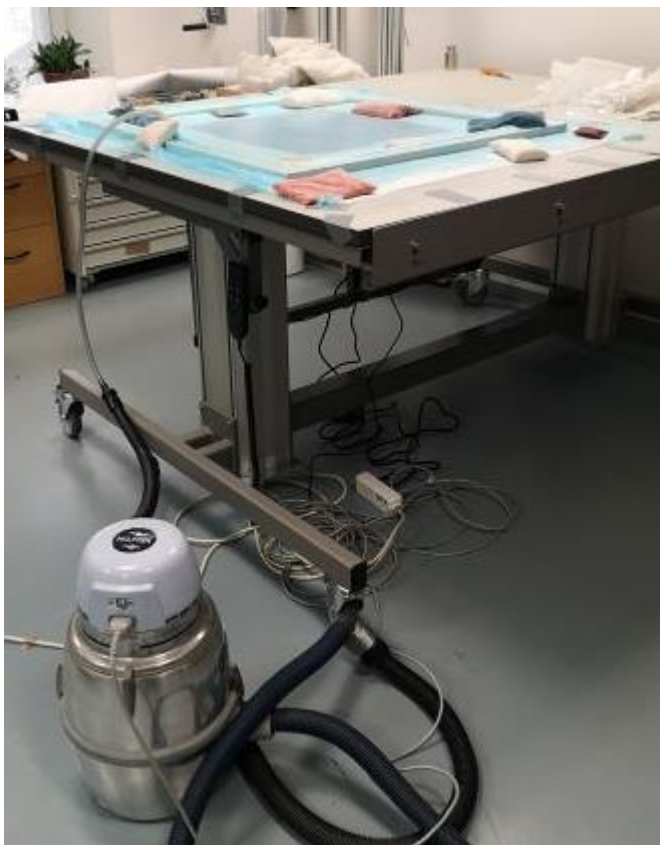
Kuva 55. Sumutusvuoraus käynnissä.

Maalaus aseteltiin varovasti vuorauskankaalle liima-alueen päälle. Tähän päälle laitettiin valmiiksi ohut polyeteenisuojamuovi. Etanolikäärö avattiin, ja levitettiin lankakohdentimien avulla oikealle paikalle. Vuorauskangas maalauksen kanssa nostettiin sen päälle mahdollisimman nopeasti. Imu laitettiin päälle parin sekunnin ajaksi, jotta ylimääräinen ilma poistuisi. Tämän jälkeen odotettiin 12 minuuttia, jotta etanoli aktivoisi vuorauskankaassa olevan liiman. Kun aika oli kulunut, nostettiin vuorauskehikko ja etanolikangas ja alusmuovi otettiin nopeasti pois sen alta. Samalla poistettiin kohdennuslangat. Vuorauskehikko laskettiin alas ja imu kytkettiin päälle n. tunnin ajaksi. Päälyysmuovi siliteltiin hellästi tasaiseksi maalauksen päällä. Hetken kuluttua huomattiin, että maalauksen pinnalle paikoitellen vielä ohuelti jäänyttä lakkaa tarttui hieman päälyysmuoviin, ja maalauksen ja päälyysmuovin väliin laitettiin Hollytex. Päälyysmuovin päälle laitettiin painoja varoen, etteivät ne peitä ilmareikiä (kuva 55).

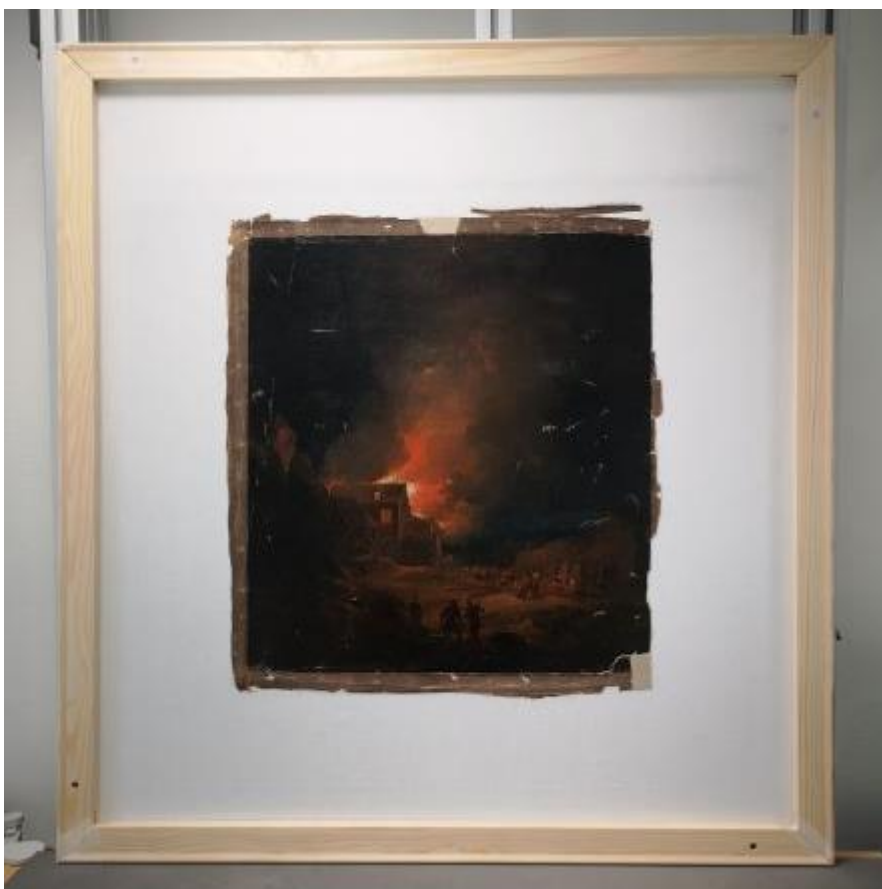
Kuva 56. Valmis sumutusvuoraus.

Vuorauskankaassa oli valmiiksi tahroja, jotka jäivät taustapuolelle. Näistä ei huomattu ottaa kuvaa ennen vuorausta. Vuorauksen jälkeen taustapuolella on selkeästi näkyvissä tahroja, jotka mitä luultavimmin olivat kankaassa entuudestaan.

Tunnin kuluttua, kun maalaus oli kiinnittynyt vuorauskankaaseen, imu laitettiin pois päältä, ja päällysmuovi ja Hollytex poistettiin. Vuorauskehikko nostettiin painojen päälle kulmista, jotta maalauksen ja vuorauskankaan alle tulee ilmaa ja etanoli pääsee haihtumaan pois maalauksen rakenteesta. Tämän annettiin tapahtua yön yli, ja seuraavana päivänä vuoraus oli valmis (kuva 56). Vuorauksessa oli mukana 4 ihmistä, joista yksi oli kuvaaja.

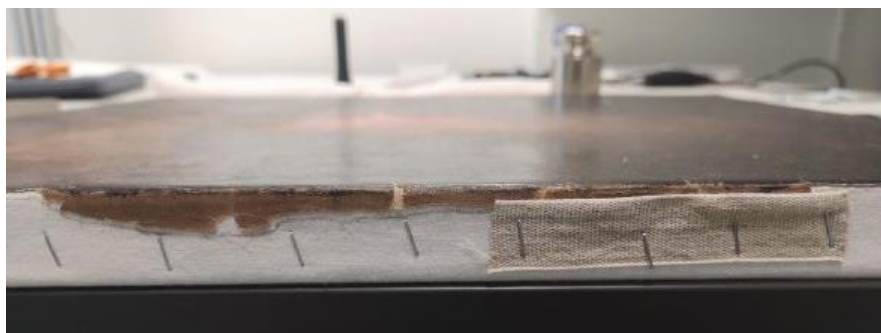
Kuva 57. Kanttinauhaa taitereunattomalla sivulla.

Maalauksen taitereunoja lämmitettiin varovasti lämpölusikalla, jotta saataisiin reunat taipumaan kehyksen muotoon. Kaikkia taitereunoja on lämmitetty, joten vuorausliima saattaa olla voimakkaammin kiinnittynyt näillä alueilla. Pingotuksen aikana taitealueelle tuli muutama uusi repeämä, johtuen varmaankin kankaan hauraudesta ja taitereunan taitteen kuluneisuudesta. Maalauksen vasempaan taitereunaan tuli kaksi uutta n. 3cm repeämää. Taitereunat ovat olleet suoristettuna hyvin pitkän aikaa, ainakin 50-vuotta, joten vastustusta taittamista kohtaan löytyi. Taitereunojen suojaksi laitettiin kanttinauhaa, ja pingotus tapahtui niittaamalla. Kanttinauha tarjoaa suojaa herkille taitereunoille. Kohtiin missä taitereunoja ei ole, ei laitettu kanttinauhaa (kuva 57).

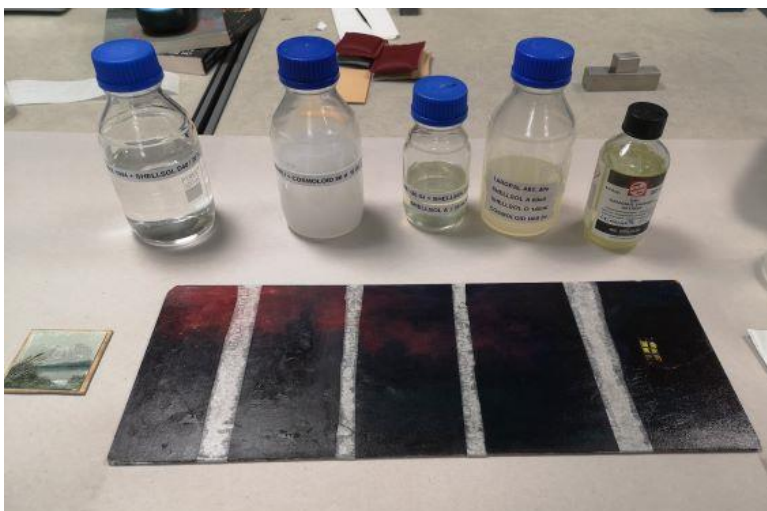
Kuva 58. Eri lakkaseosten testaus koemaalaukseen.

Ennen lakkausta valmistettiin neljä eri lakkaa, joista kolmea testattiin koemaalauksiin yhdessä kahden jo valmiina olleen lakan kanssa (kuva 58). Valmistettiin Regalrez 1094 20g + Shellsol D40 100ml, Regalrez 1094 20g + Shellsol D40 100ml + Cosmoloid 80H 2g, Laropal A81 20g + Shellsol D40 65ml + Shellsol A 35ml ja MS3 20g + Shellsol D40 100ml. Molempia Regalrez 1094 ja Laropal A81 lakkoja ja valmiina olleita Laropal A81 40g + Shellsol D 140ml + Shellsol A 60ml + Cosmoloid H80 2g -lakkaseosta ja ohennettua Dammar -lakkaa sivellinlakattiin pieneen tummaan öljymaalaukseen kutakin omaan osioonsa. Tämän kokeen tarkoituksena oli tarkastella lakkojen eroavaisuuksia mm. kiillossa ja levittyvyydessä. MS3 lakkaseos päätettiin jättää alustavasti pois liukenemisongelmien takia. Valmis lakkaseos on myös erittäin keltainen, joka luultavasti ei häittäisi ohuessa lakkakerroksessa, mutta tällä kertaa päädyttiin kirkkaampaan Regalrez 1094 lakkaseokseen lopulliseksi valinnaksi. Koemaalauksessa parhaimmat lopputulokset olivat Regalrez 1094 + Shellsol D40 -seoksella ja Dammarlakalla.

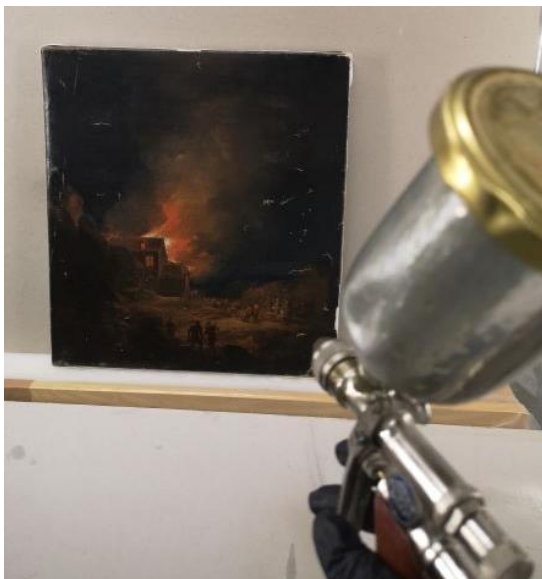
Kuva 59. Ruiskulakkausta.

Varsinainen konservoitava teos ruiskulakattiin 20% Regalrez 1094 + Shellsol D40 -lakkaseoksella erityisessä lakkahuoneessa sopivin suojarustein (kuva 59). Väليلakkakerroksia ruiskutettiin kaksi. Lakan on tarkoitus olla tasaisesti koko teoksen pinnalla, ja lakanpoistossa tulleet epätasaisuudet hälvennettynä. Lakkauksen jälkeen lakkaruiskun läpi ruiskutettiin lakkabensiiniä (tärpähti) pahvinpalalle, jotta käytetty lakkaseos ei jämähä ruiskuun ja tuki sitä.

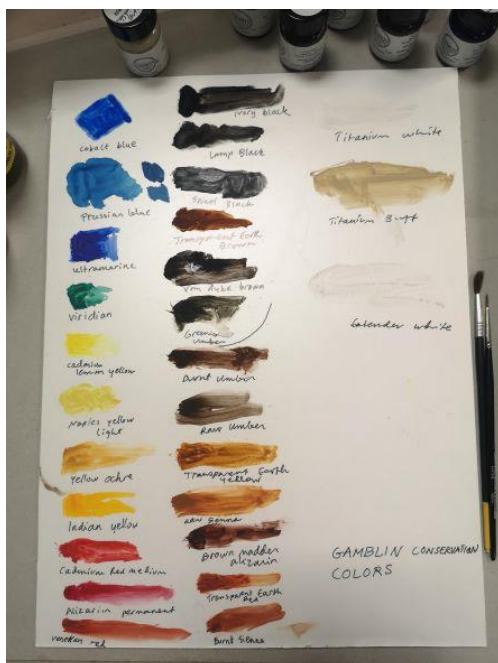
Kuva 61. Konservattori Suvi Kervisen tekemä värikartta Gamblin Conservation Colors:sta.

Restaurointimaalausväreiksi valittiin Gamblin Conservation Colors (kuvat 61 ja 62).

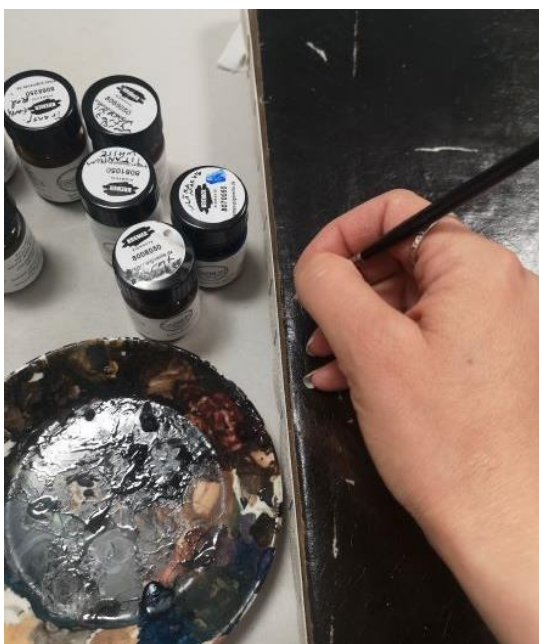
Kuva 62. Restaurointimaalusta.

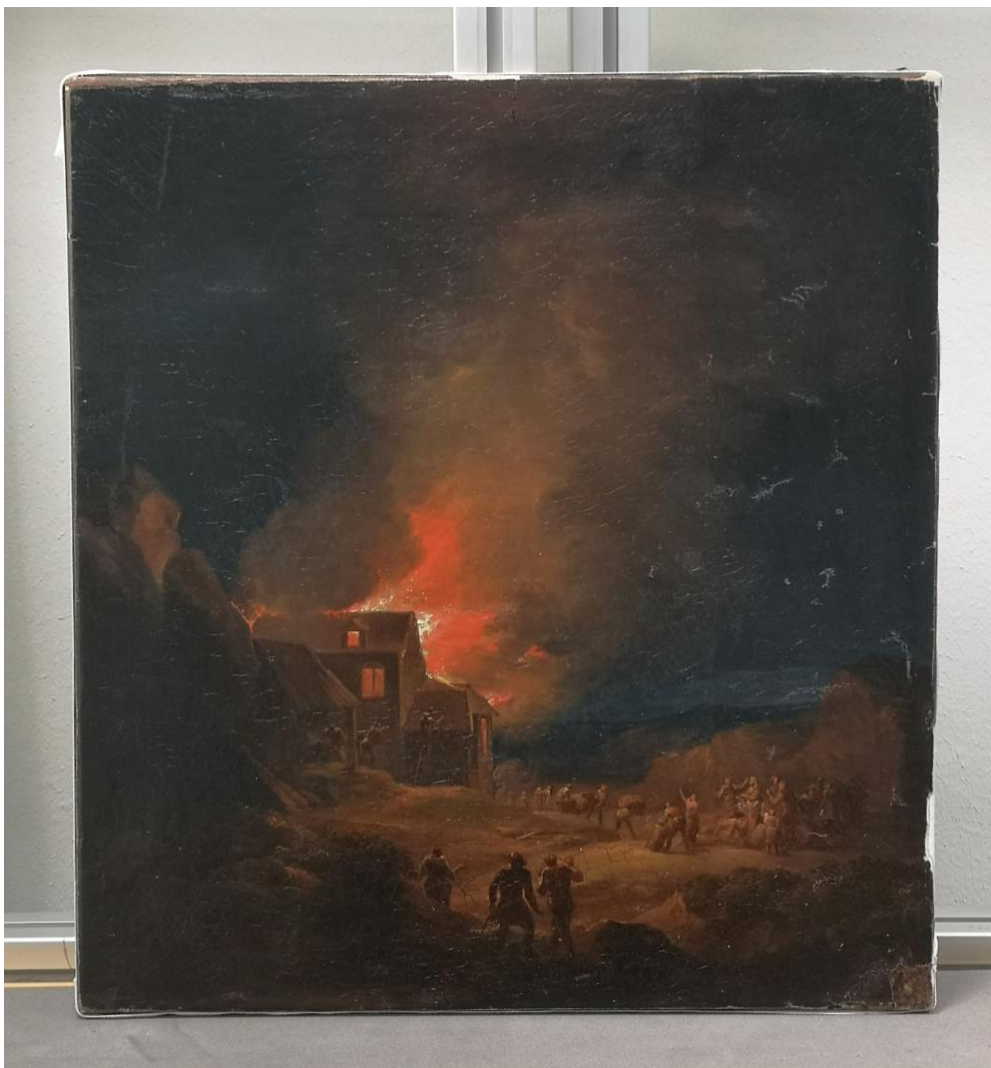
Opinnäytetyön palauttamisvaiheessa teoksen restaurointi oli vielä kesken, restaurointimaalauksen loppuvaiheessa (liite 6). Alla olevasta kuvasta (kuva 63) näkee, kuinka teos on rauhoittunut ja aihe, niinkuin taiteilijan kädenjälkikin, pääsevät esiin paremmin nyt kuin yli sataan vuoteen.

Kuva 63. "Palava Talo"-maalauksen restaurointimaalauksen loppuvaiheessa kuvattuna.

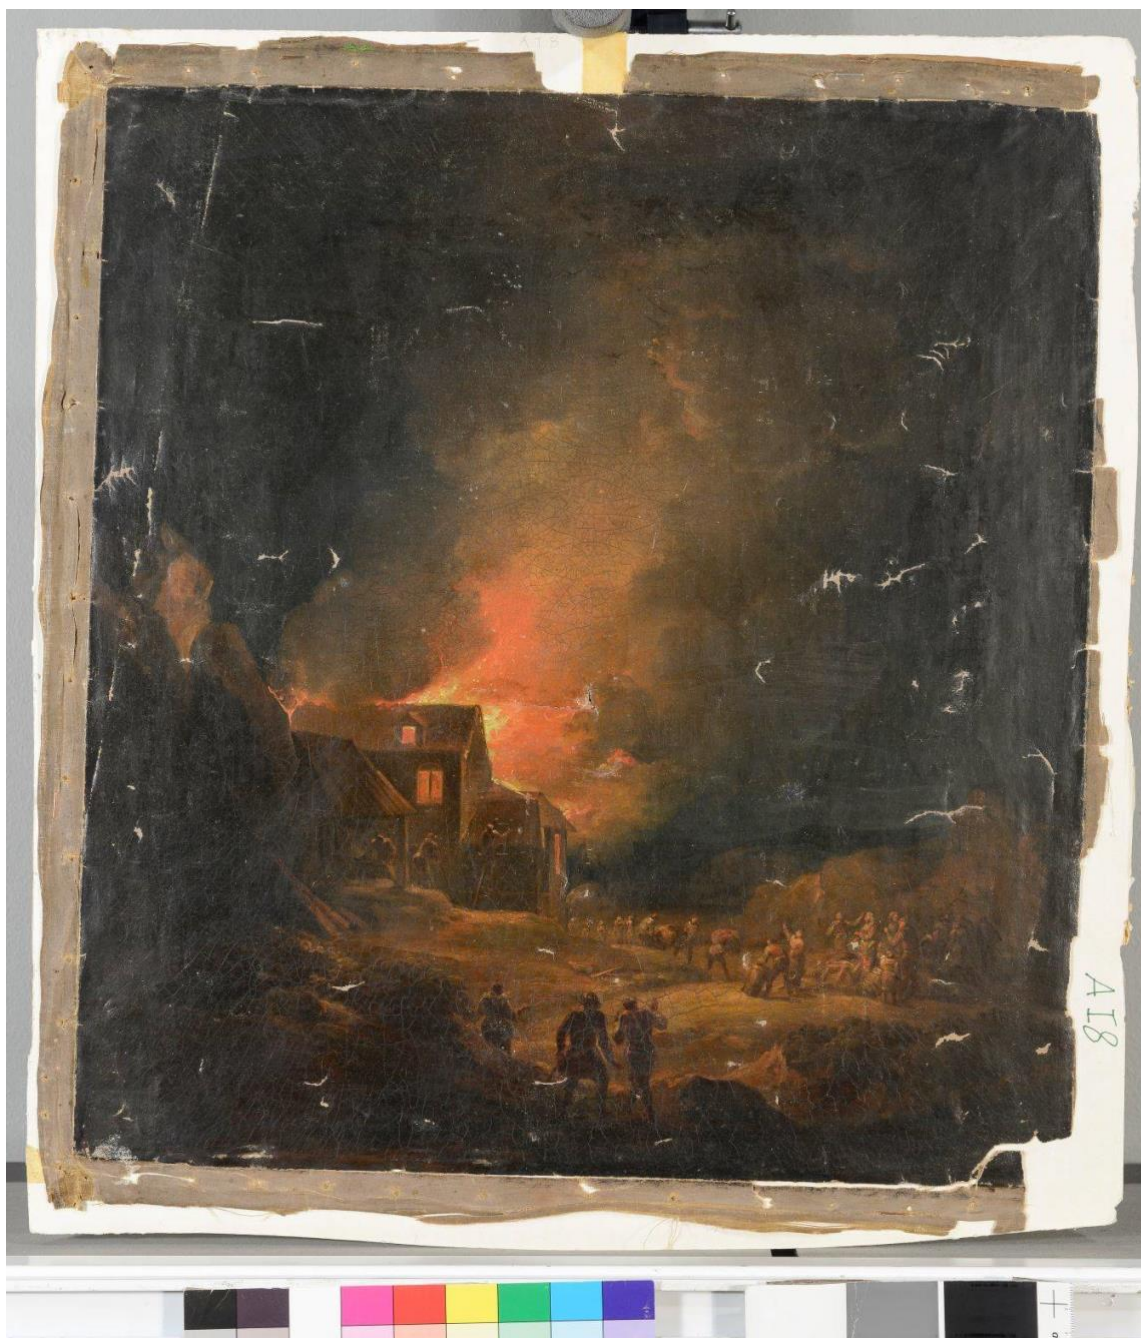
Ennen konservointia, päivänvalossa

Teoksen etupuoli päivänvalossa

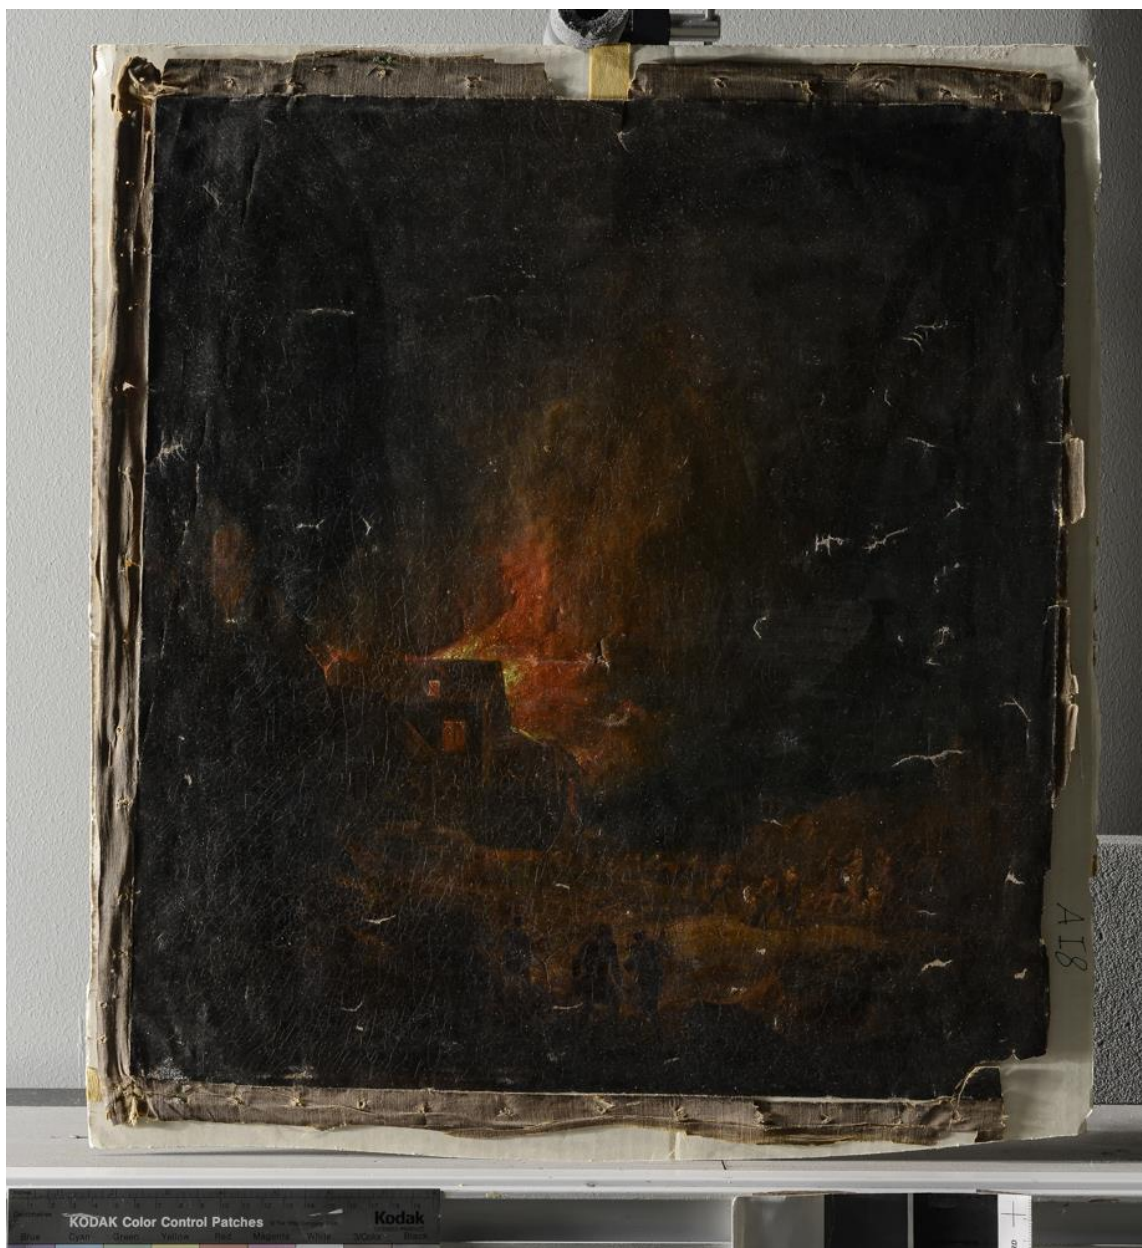
Ennen konservointia, sivuvalo

Teos kuvattuna sivuvalossa, valonlähde tulee vasemmalta.
