# Betongskador

## Studie av skadad betongbalk

Examensarbete för byggmästar (YH)-examen

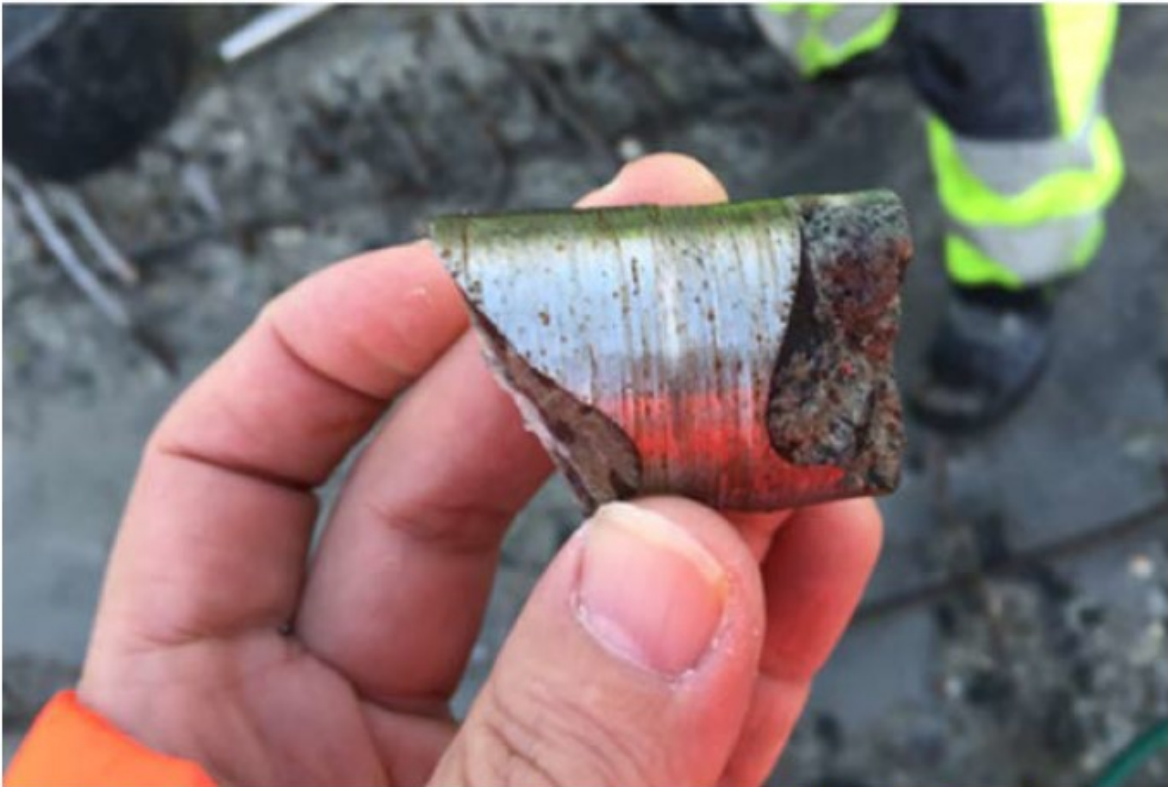
*Figur 7. Borrning i huvudarmering. (Benic, 2017).*

Borrningen utförs så att det till exempel inte skär av huvuddragarmeringen i en balk eller pelare, vilket skulle äventyra både konstruktionens bärförmåga, även säkerheten för omgivningen kunde då äventyras. Figur 7 nedan visar en borrning som gjordes på en bro i Trondheim i Norge. Man borrade i misstag genom en huvudarmering av grövre dimension. Konsekvenserna var en försvagad konstruktion som man var tvungen att förstärka med ny armering för att uppnå tillräcklig belastningskapacitet. (Benic, 2017).

*Figur 51 Kappat grov armering ved kjerneboring på Ladedalen bru. Perica Benic*
