Opinnäytetyö (AMK)

ILMANVAIHDON TOIMINTA JA  
SISÄILMAN LAATU  
KONEELLISELLA  
YHTEISKANAVAPOISTOLLA  
VARUSTETUISSA  
KERROSTALOISSA

## THE CONDITION OF VENTILATION AND INDOOR AIR QUALITY IN THE BUILDINGS EQUIPPED WITH CENTRAL EXHAUST VENTILATION SYSTEM

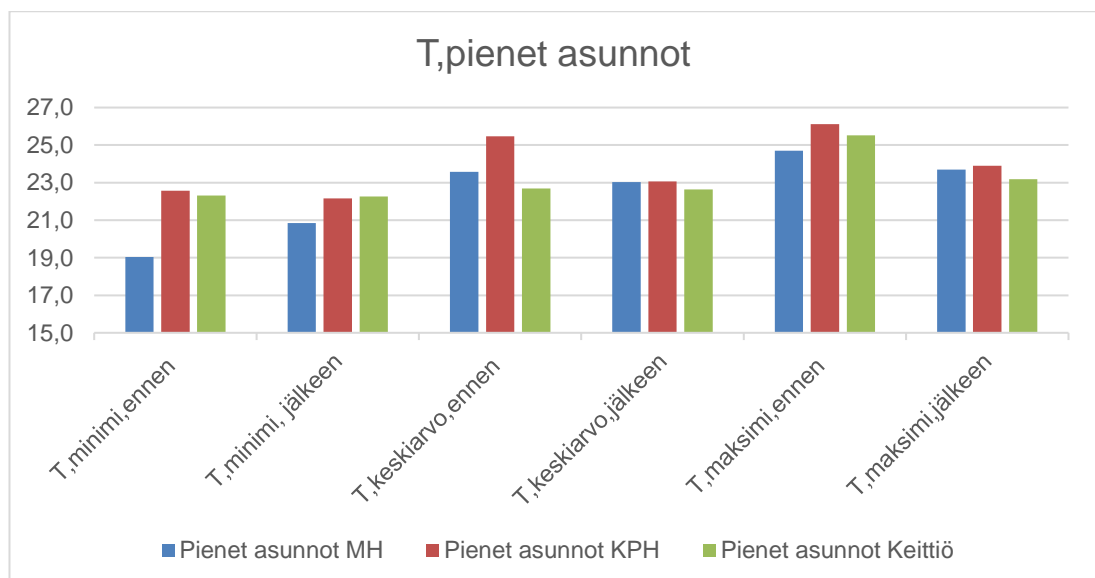
Kuvio 1, pienten asuntojen lämpötilat ennen ja jälkeen saneerauksen

Kuvion 1 perusteella on saneerauksen jälkeen laskenut keskiarvolämpötila kaikissa tiloissa. Kaikkien tilojen minimilämpötila on myös selkeästi yli +20 ° C saneerauksen jälkeen. Maksimilämpötilat ovat myös laskeneet kaikissa tiloissa suoritettua saneerauksen jälkeen. Minkään tilan maksimilämpötila ei ole yli +24 °C saneerauksen jälkeen.

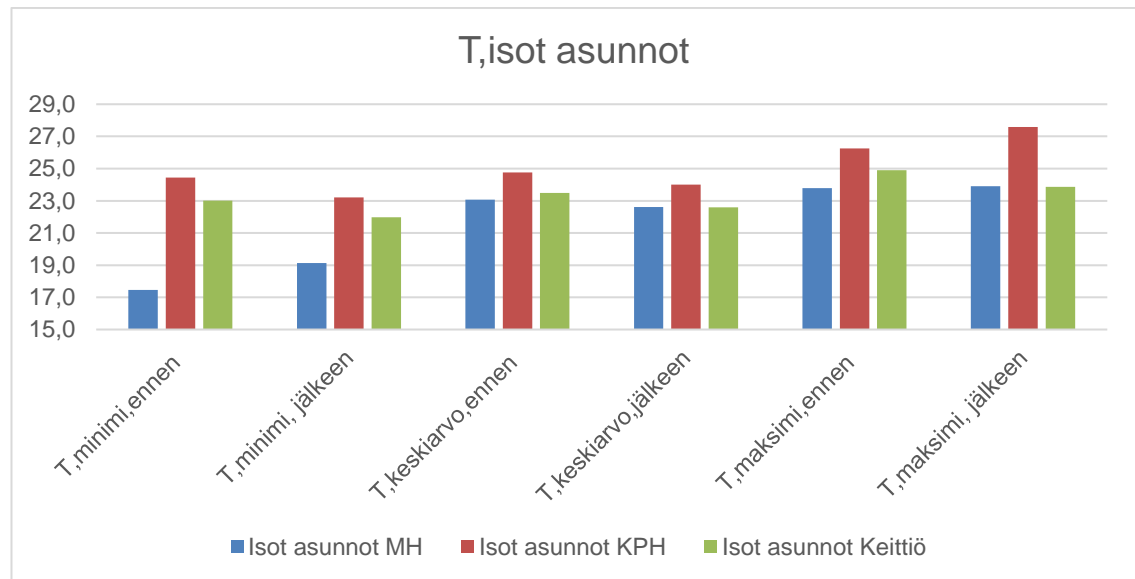
Kuvio 2, Isojen asuntojen lämpötilat ennen ja jälkeen saneerauksen

Kuvion 2 perusteella on saneerauksen jälkeen laskenut keskiarvolämpötila kaikissa tiloissa. Makuuhuoneen minimilämpötila on noussut selkeästi lähemmäksi + 20 °C:sta saneerauksen jälkeen. Ainoastaan kylpyhuoneen maksimilämpötila on saneerauksen jälkeen kohonnut ja se on lähes + 28 ° C. Kylpyhuoneen minimi- ja keskiarvolämpötilatkin ovat korkeat verrattaessa niitä Suomen rakentamismääräyskokoelman D2:n kylpyhuoneen lämmityskauden ohjelämpötilaan + 22 °C:n.

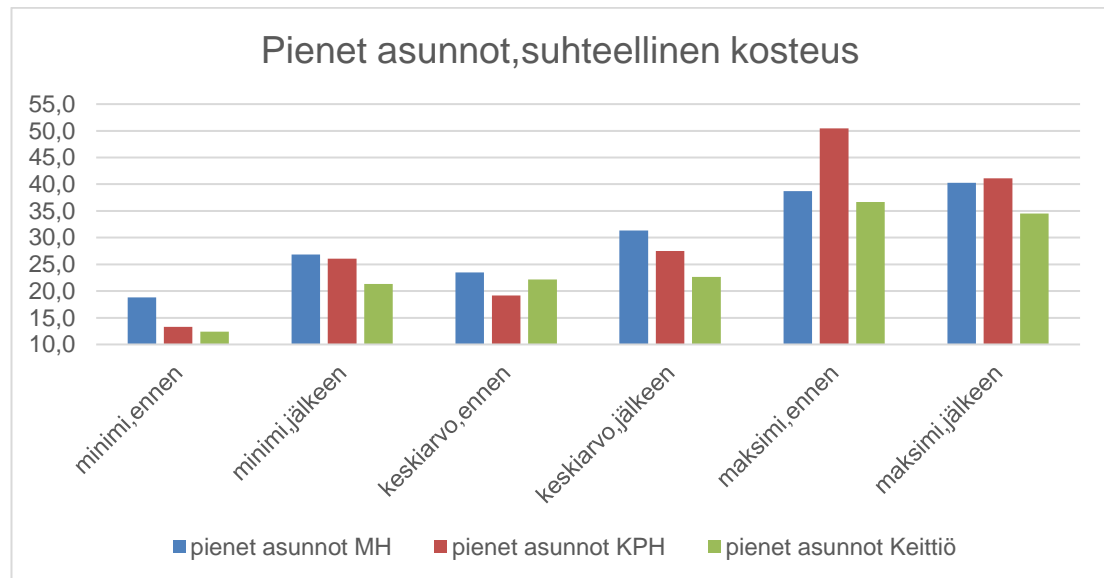
Kuvio 3, pienten asuntojen suhteellinen kosteus ennen ja jälkeen saneerauksen

Kuviosta 3 perusteella on minimi suhteellinen kosteus asunnoissa kohonnut yli asumisterveysasetuksen alarajan ,20 prosentin, saneerauksen jälkeen. Kaikkien tilojen suhteellisen kosteuden keskiarvo on myös kohonnut suoritettua saneerauksen jälkeen. Kylpyhuoneen suhteellisen kosteuden maksimiarvo on laskenut saneerauksen jälkeen.

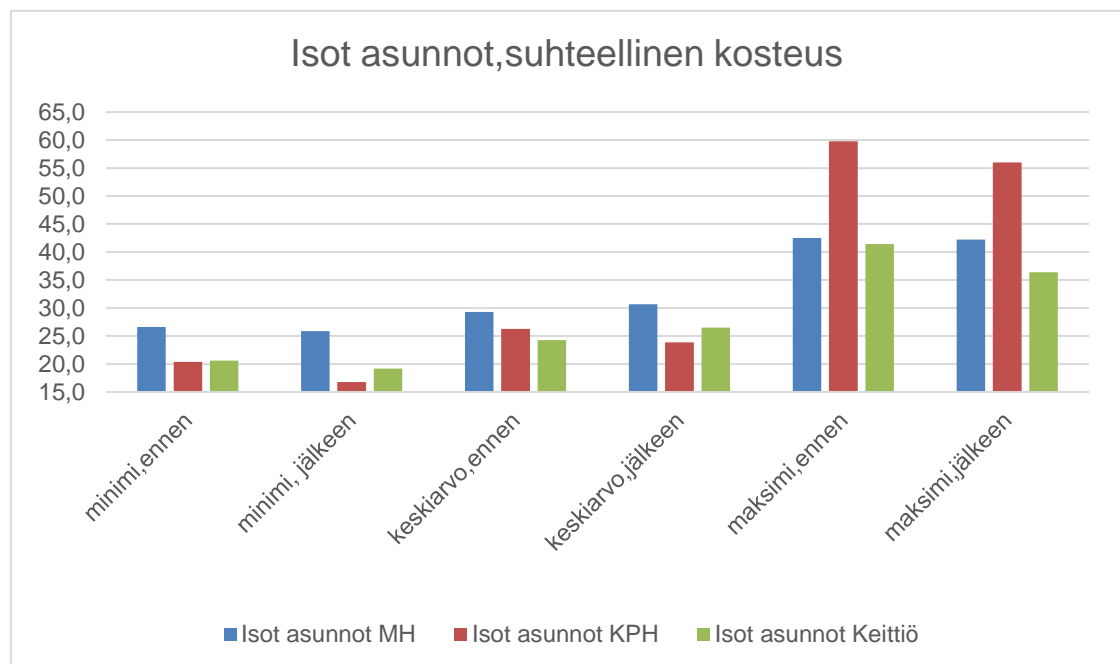
Kuvio 4, isojen asuntojen suhteellinen kosteus ennen ja jälkeen saneerauksen

Isojen asuntojen kylpyhuoneiden suhteellinen kosteus on laskenut suoritetun saneerauksen jälkeen.

Kylpyhuoneen ja keittiön minimi suhteellinen kosteus on alle asumisterveysasetuksen alarajan, 20 prosentin, saneerauksen jälkeen.

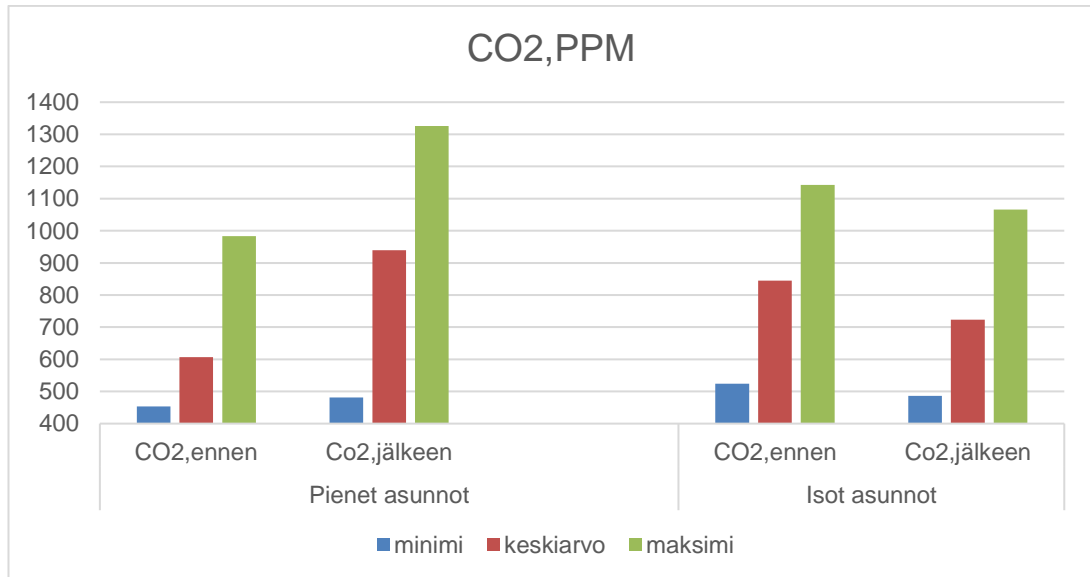
Kuvio 5, asuntojen hiilidioksidipitoisuudet ennen ja jälkeen saneerauksen

Isojen asuntojen hiilidioksidipitoisuudet ovat laskeneet saneerauksen jälkeen.

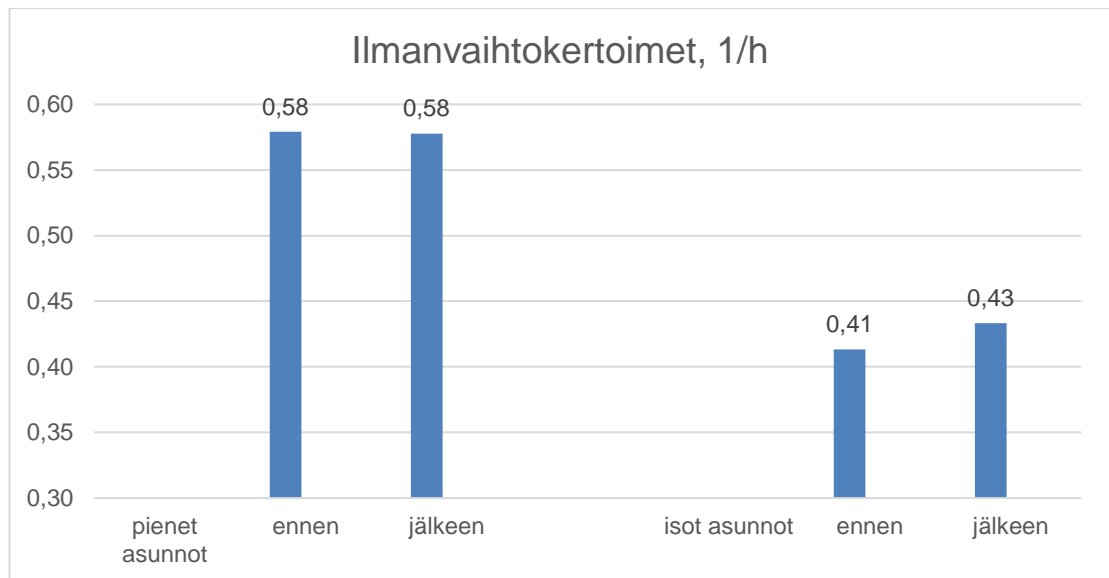
Kuvio 6, asuntojen ilmanvaihtokertoimet ennen ja jälkeen saneerauksen

Kuvion 6 perusteella isojen asuntojen ilmanvaihtokertoimen arvo on kohonnut saneerauksen jälkeen. Pienten asuntojen ilmanvaihtokerroin on puolestaan pysynyt saneerauksen jälkeen samalla tasolla. Suomen rakentamismääräyskokoelman D2:n käyttöajan mukaisiin tavoitearvoihin ilmanvaihtokertoimen osalta ei päästä kummassakaan asuntokokoluokassa. Kaikkien selvityksessä mukana olleiden yhtiöiden asuntojen ilmanvaihtokertoimet toteutuvat kello-ohjattuina tehostusaikoina.
