# **lökkään asukkaan pientalon kuntoarvio ja iäkkäiden asumi- nen Suomessa**

OPINNÄYTETYÖ  
Huhtikuu 2023

Rakennus- ja yhdyskuntatekniikka, rakennusinsinööri  
Korjausrakentaminen ja kiinteistönpitotekniikka

Condition Assessment of a Detached House for an Elderly Resident and Housing of the Elderly in Finland

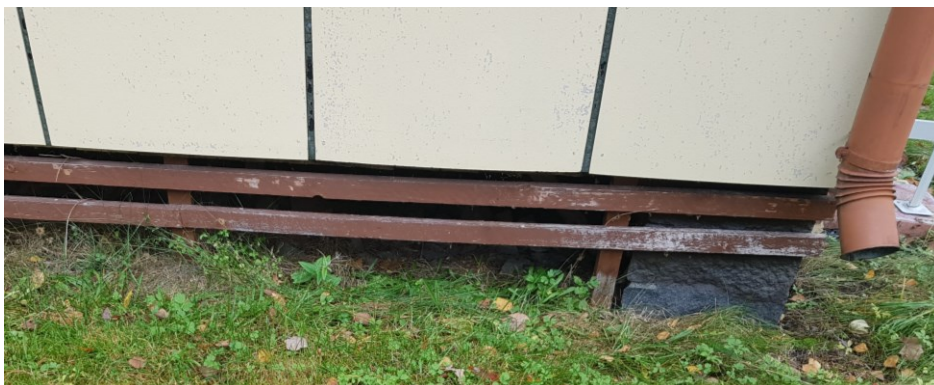
KUVA 17. Alapohjan ritilä

Alapohjan pohjalla oli paljon erilaista kiviainesta, murskettua tiiliä ja hiekkaa kuten kuvasta 16 voi havaita. Pohjalla oli jonkun verran myös eloperäistä ainesta, kuten lehtiä ja ruohoa, nämä on todennäköisesti kulkeutunut alapohjan pohjalle ajansaotossa. Kuvassa 17 nähtävä alapohjan suojana oleva ritilä oli ehjä, mutta maalauksen tarpeessa.

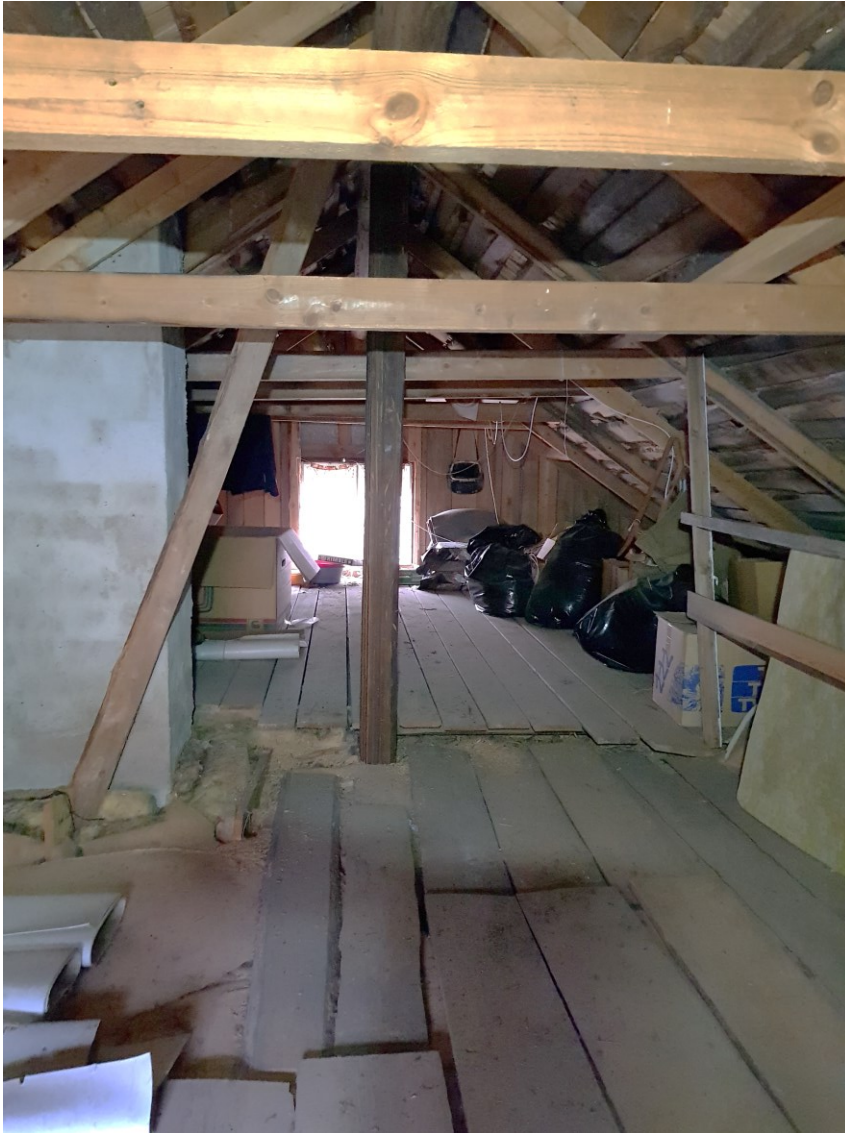
Vanhan osan yläpohja toimii vinttinä ja sinne on varastoitu vähän tavaraa. Laajennusosan yläpohjaan ei ollut mahdollista päästä tai nähdä. Vanhanosan yläpohja on ilmeisesti eristetty puupurulla (kuva 18). Silmämääräisesti yläpohja on kunnossa, vuotoja tai muita vaurioita ei ole havaittavissa (kuva 19). Yläpohjan tuulettuminen täytyisi kuitenkin varmistaa, varsinaisia tuuletusaukkoja yläpohjassa ei ollut. Seinärakenteet saattavat kuitenkin olla eristämättöminä sen verran harvat, että tuuletus toimii. Hormin läpivienti olisi myös syytä tutkia tarkemmin ja varmistaa, että hormin eristys on palamatonta materiaalia. Kuvassa 18 näkyy viljaa hormin ympärillä, mutta myös puupurua.

KUVA 19. Yleiskuva yläpohjasta

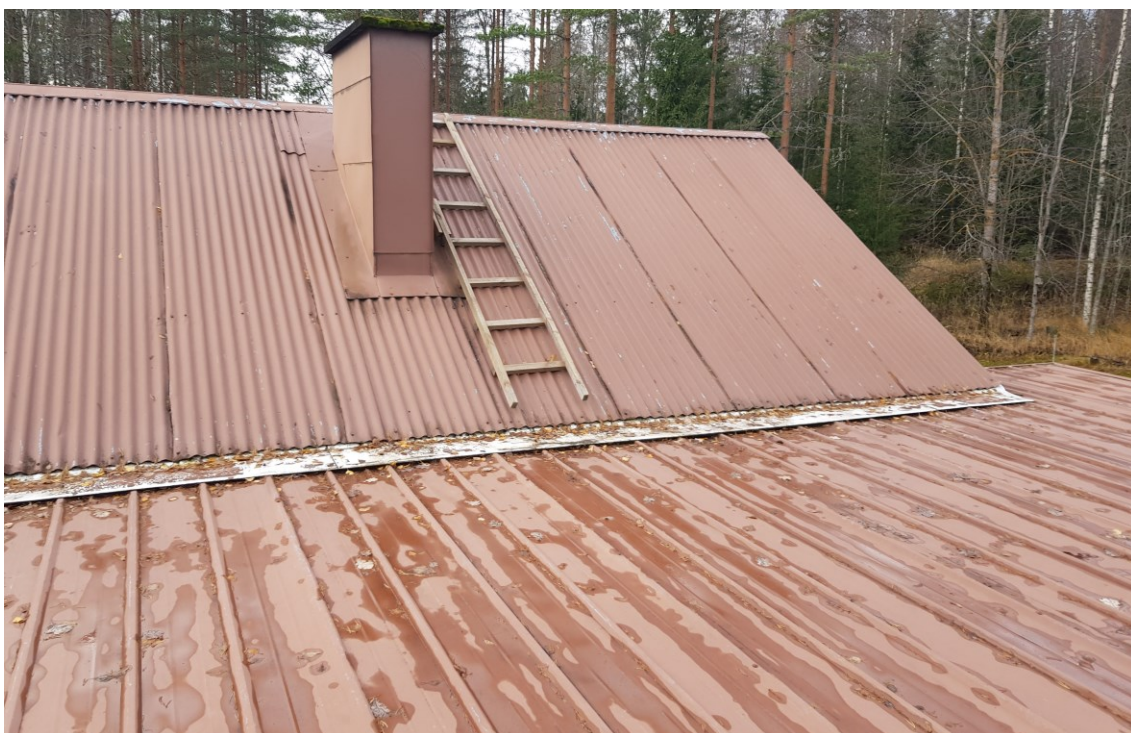
Vesikatolle pääsee laajennusosan puolelta kiinteitä tikkaita pitkin (kuva 23). Laajennusosan ja vanhanosan katto on peltiä. Kattopellit ovat erilaisilla profiileilla vanhanosan katossa ja laajennusosan katossa (kuva 24).

KUVA 24. Yleiskuva katosta

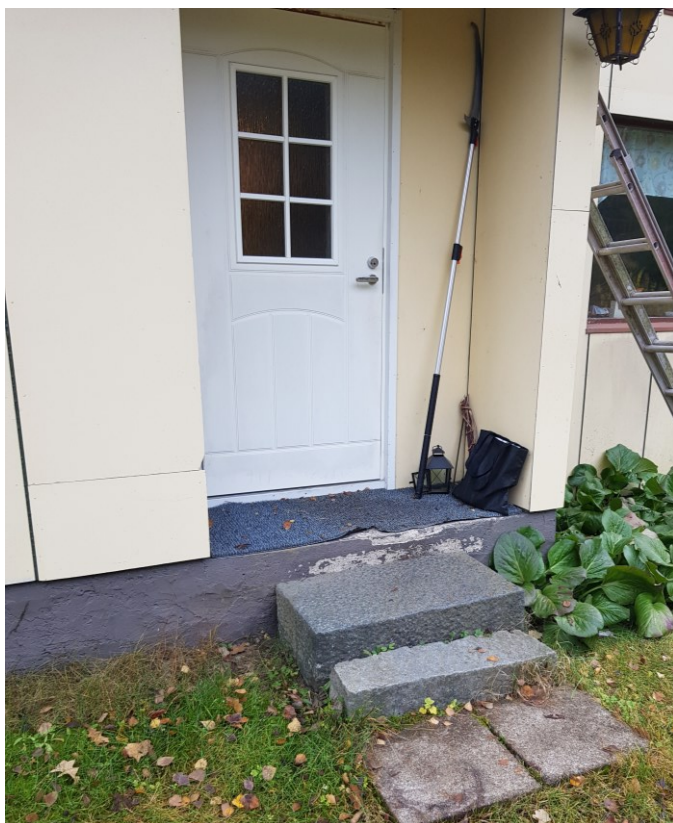
Ulko-ovi ei ole alkuperäinen, se on uusittu 2000-luvulla ja on hyvä kuntoinen (kuva 30). Kylmävarastoksi muutetun kuistin ovi on alkuperäinen. Ovi on ehjä, mutta oven maalipinta on hilseillyt (kuva 31).

KUVA 30. Sisäänkäynti ja ulko-ovi

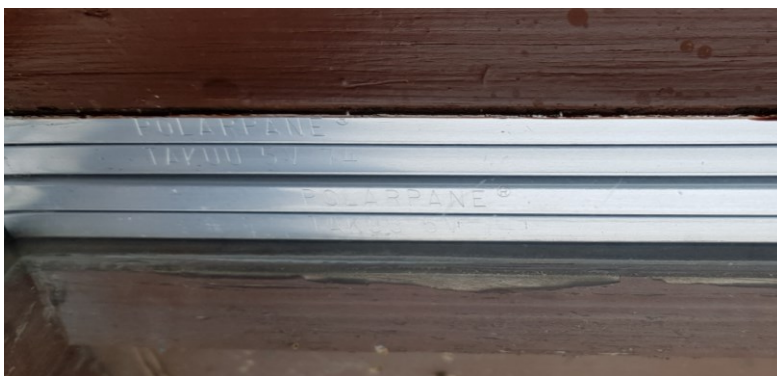
Ikkunat ovat kiinteitä kolmikerroksisia lämpölasielementti-ikkunoita. Elementtilasin sisällä olevasta metallilistasta löytyy merkintä, että ikkunat ovat vuodelta 1974 (kuva 33). Sisäpuolelta ikkunat ovat hyvässä kunnossa. Ulkopuolella on havaittavissa maalipinnan kulumista puupuitteissa. Puitteissa ei kuitenkaan ollut havaittavissa merkkejä lahoamisesta (kuva 4). Lämpöelementtilasit ovat huurtuneet sisältä (kuva 5).

KUVA 33. Takuutiedot lämpölasielementti-ikkunassa

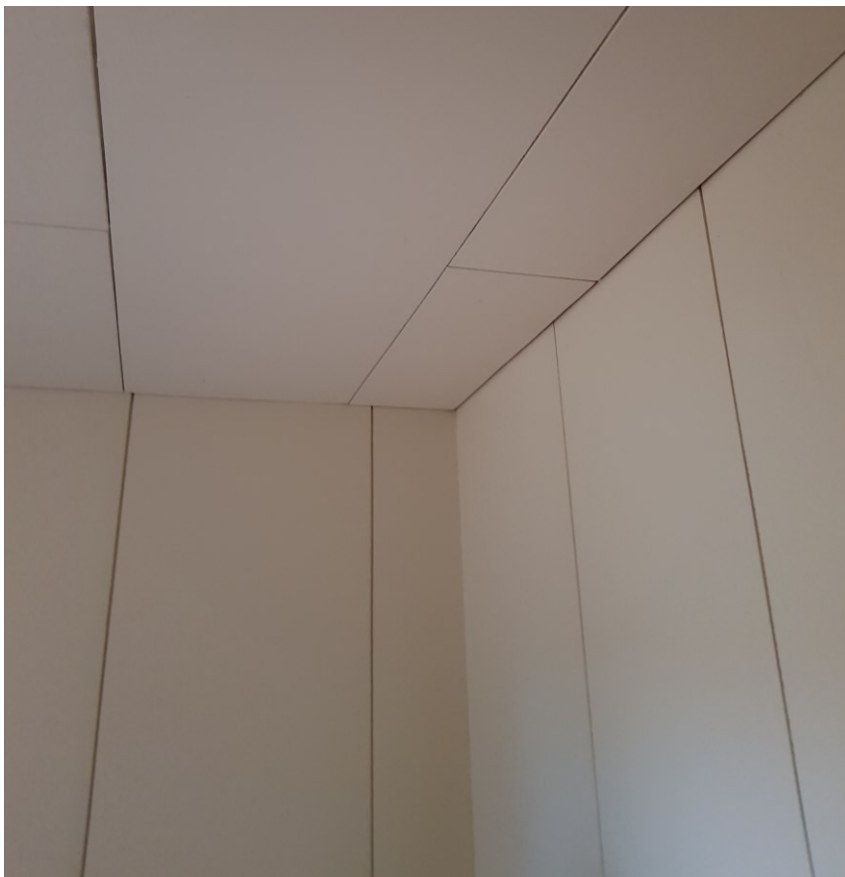
Väliseinät ovat rakenteeltaan puurunkoisia ja levytetty lastulevyllä, kuten myös katot laajennus osassa. Lastulevynpinta on maalattu (kuva 37). Keittiön ja olohuoneen välillä on tiiliseinä. Väliseinät ovat silmämääräisesti hyvässä kunnossa.

KUVA 37. Laajennusosan väliseinää ja kattoa

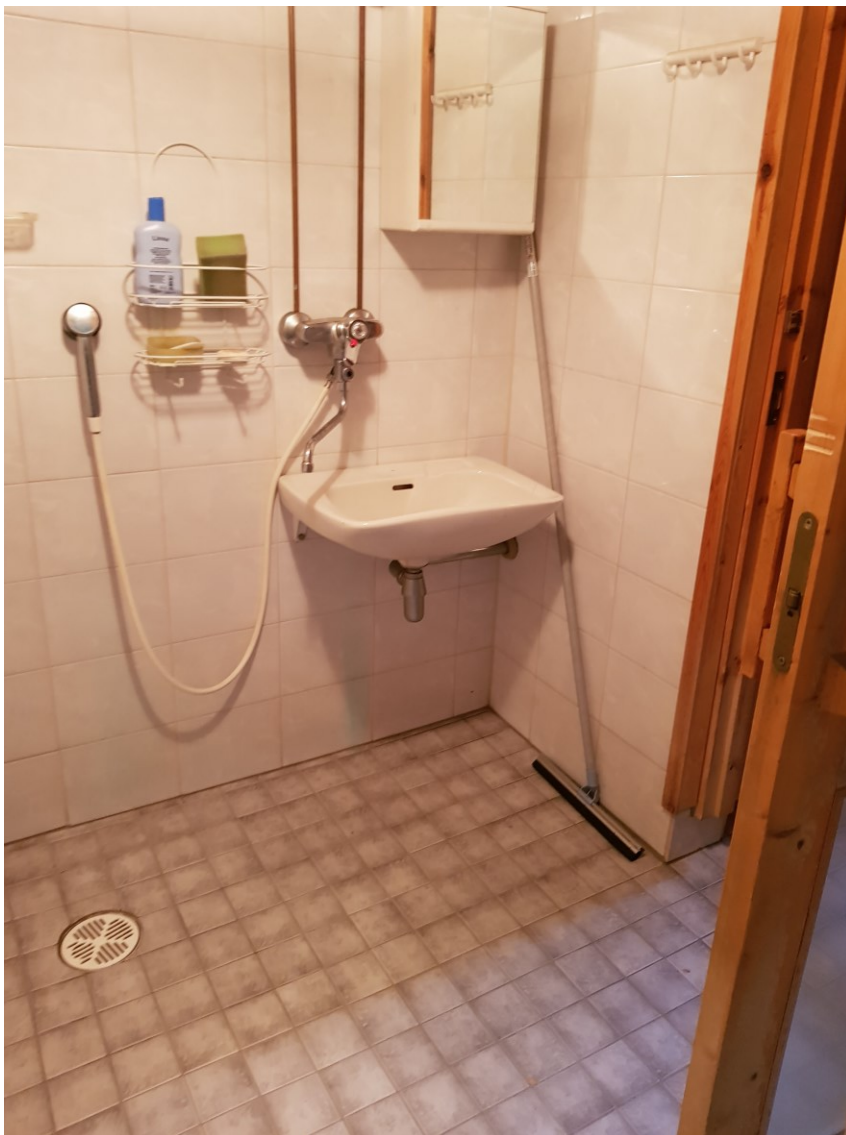
Kylpyhuone ja sauna on rakennettu vanhalle kuistille 1989 (kuva 38). Kylpyhuoneeseen on asennettu lattialämmitys. Käyttövesiputket on uusittu pintavetoina 1990-luvun lopussa. Pintakosteusmittauksen perusteella kylpyhuoneen pinnat ovat kuivia. Raja-arvona kosteudelle voidaan Trotec kosteusmittauslaitteen käyttöohjeiden mukaan pitää 40–80 yksikköä (Trocet n.d.). Kylpyhuoneen seinissä mittaustulokset olivat alle raja-arvojen (kuva 39). Lattiassa raja-arvo ylittyi hieman noin 15–20 yksikköä (kuva 40.) Kylpyhuoneessa voisi suorittaa tarkemman kosteusmittauksen.

KUVA 38. Yleiskuva kylpyhuoneesta

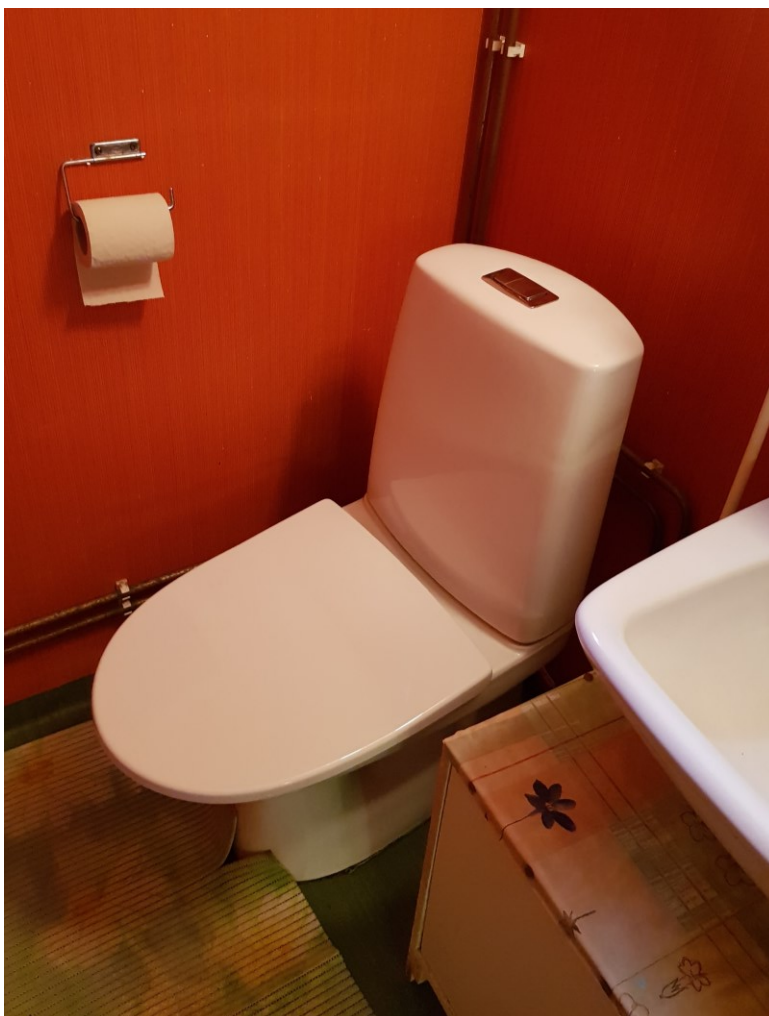
WC on alkuperäisessä kunnossa. Kohonneita pintakosteuksia oli lattiassa kuten kylpyhuoneessakin (kuva 41). Tarkempi kosteusmittaus olisi syytä suorittaa myös WC-tilaan. Muuten pinnat ja WC:n varusteet olivat silmämääräisesti kunnossa. WC-istuin on ilmeisesti uusittu lähiaikoina (kuva 42). Seinän takana olevan varrajan ylivuotoputkesta on ajansaatossa valunut vettä, joka on värjännyt lattiaa (kuva 43). Kyseessä kun kuitenkin vain kosmeettinen haitta.

KUVA 42. Uudehko WC-istuin

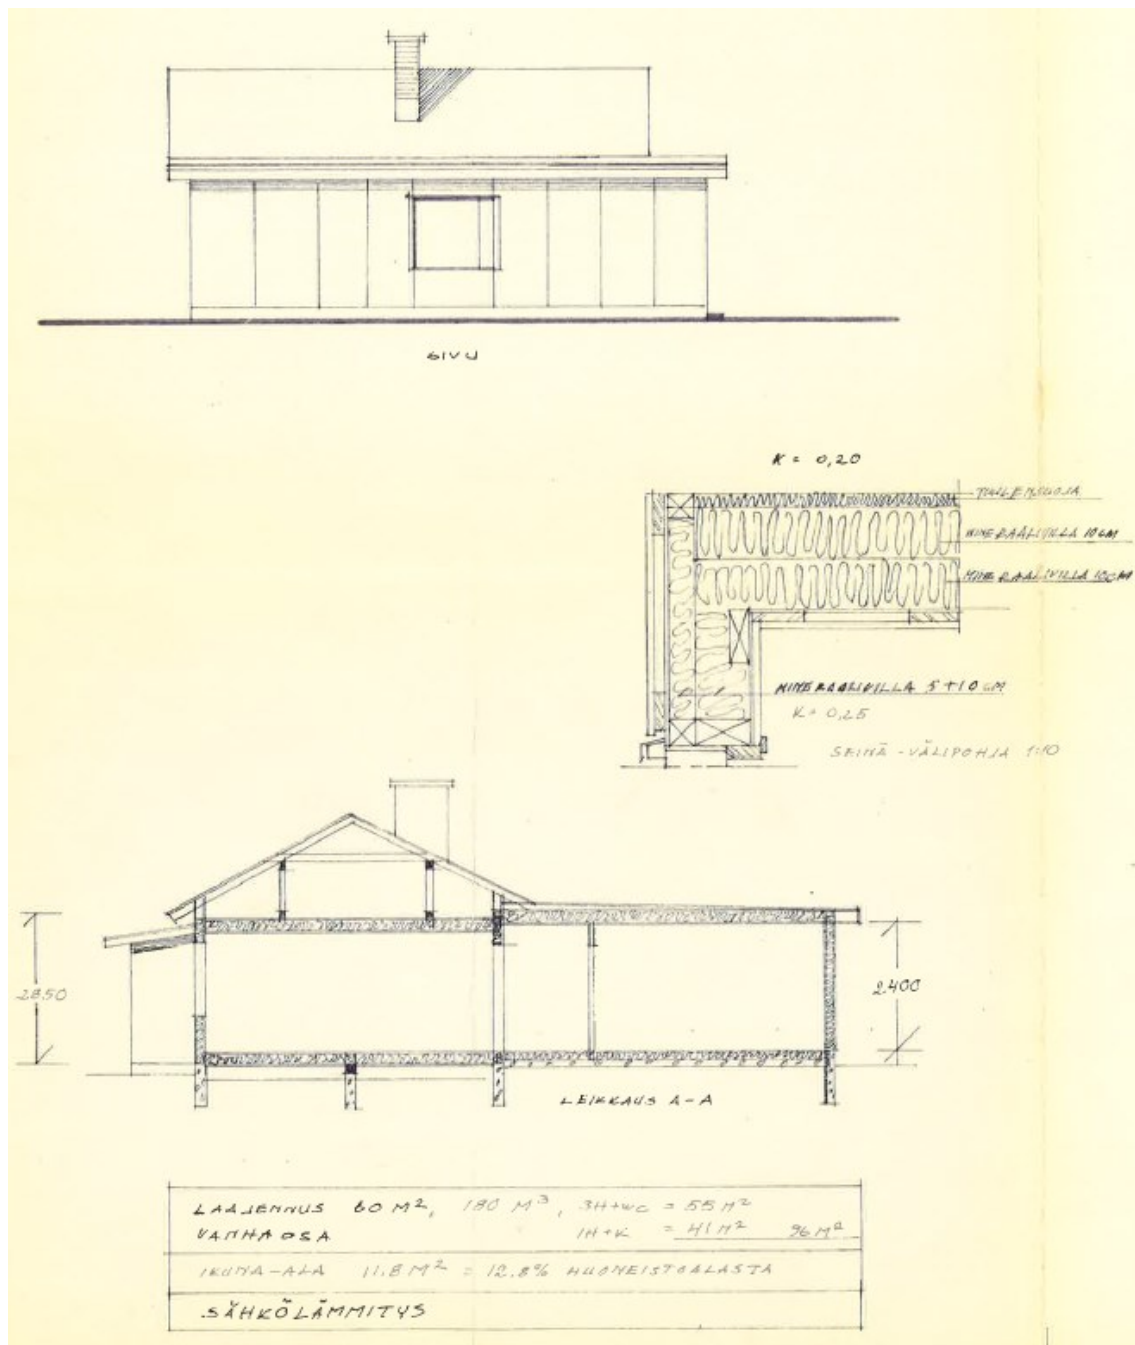
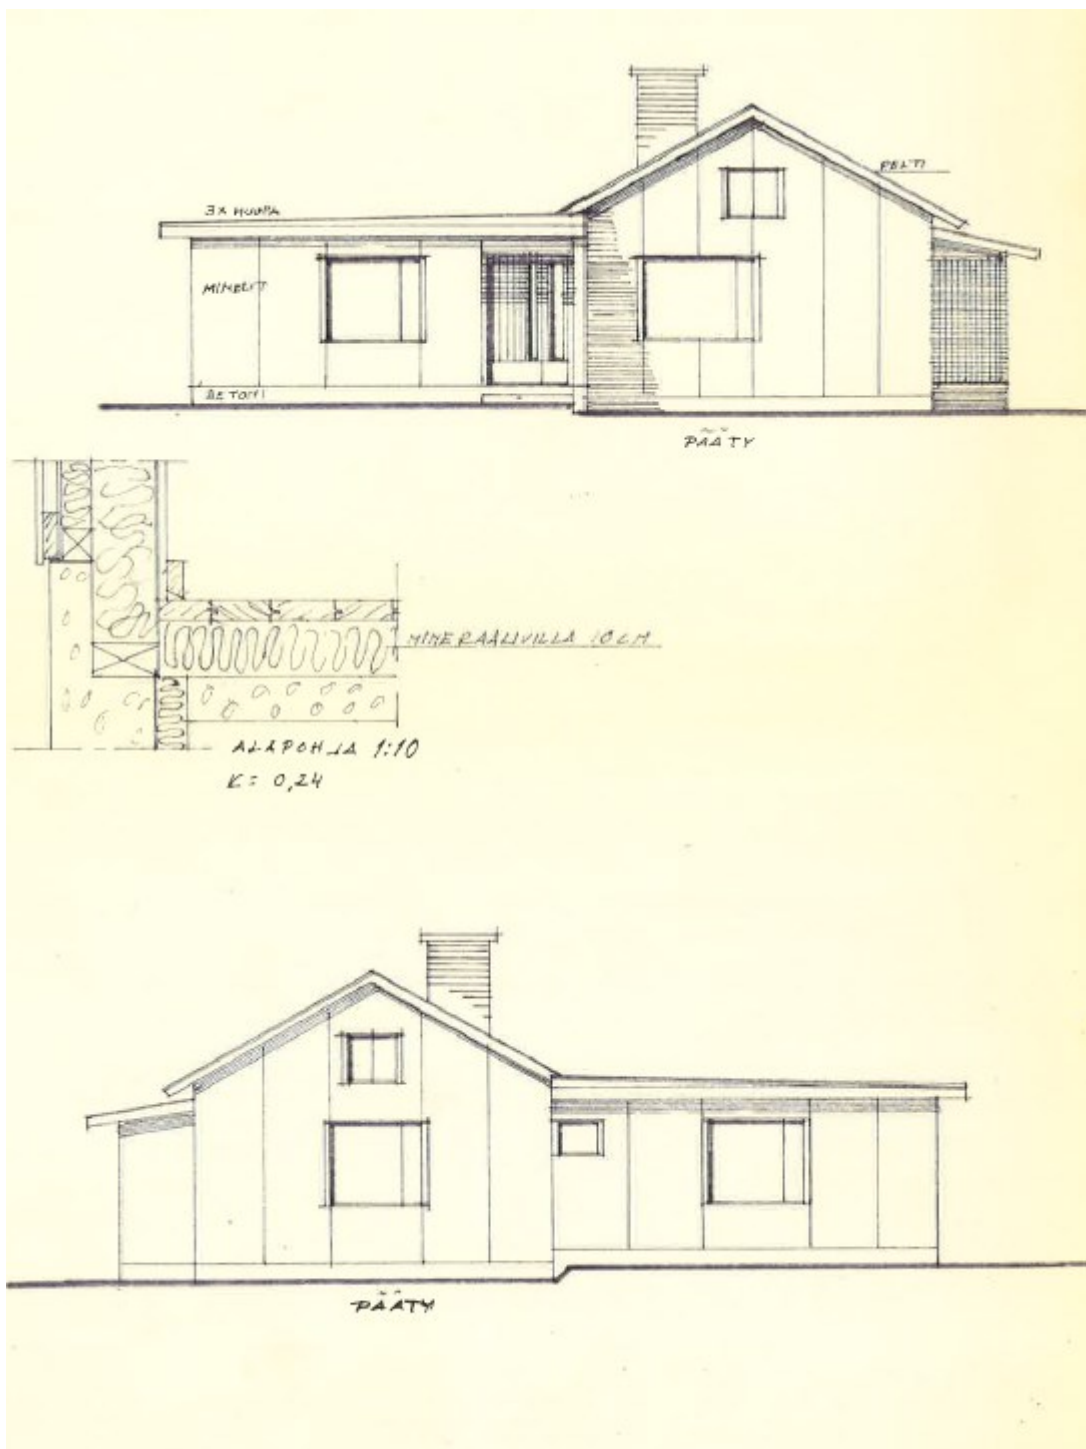
Liite 1. Laajennuksen pääpiirustus vuodelta 1975

Laajennusosa on perustettu maanvaraisellelaatalla ja piirustuksista käy ilmi, että sokkelirakenne on niin kutsuttu valesokkeli (liite 1). Maanpinta ei kuitenkaan ole niin korkealla, että riski ulkoseinien runkorakenteiden vaurioitumiselle olisi välitön. Pihan hulevesienohjaus, sekä toimiva salaojitus myös edesauttavat sokkelirakenteen toimintaa siten, ettei se aiheuta ongelmia vastaisuudessa.
