1930-luvun hirsitalon korjaus- ja laajennussuunnitelma

Opinnäytetyö

Syksy 2023

Rakennusmestari (AMK), Rakennustekniikka

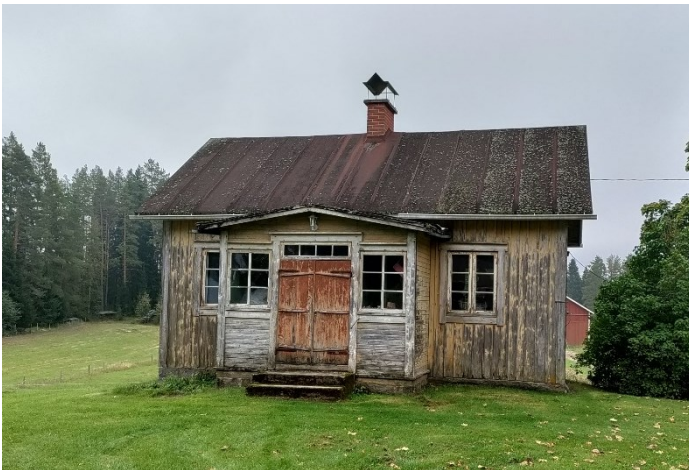
Opinnäytetyön kohteena oleva hirsitalo on valmistunut vuonna 1936 (kuva 3). Talo on tarkoitettu alkuperäisesti tilan vanhemman sukupolven asunnoksi. Rakentamisen aloitus vuodesta ei ole löydettävissä tarkkaa tietoa. Talon tällä hetkellä ainoiksi asukkaiksi on jäänyt 2. sukupolvi, joka asui talossa 1936–1964 välisenä aikana. Tämän jälkeen talo on ollut kylmillään ja sitä on käytetty pääasiassa varastotilana.

Kuva 3. Vuonna 1936 valmistunut hirsitalo pohjoispuolelta.

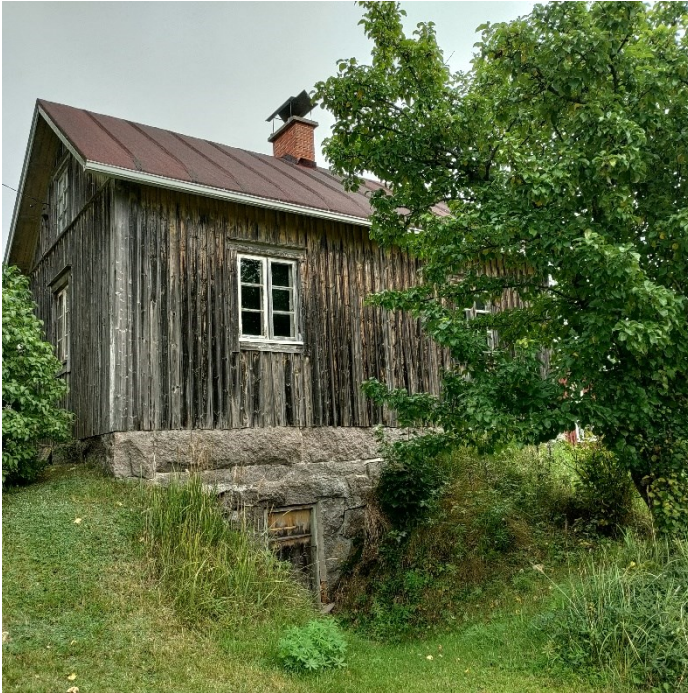
Talon huonerakenne on hyvin yksinkertainen: Keittiö varustettuna leivinuunilla ja puuhellalla, tupa, jossa on varaava uuni sekä kylmä kuisti (liite 1). Talossa ei ole wc:tä tai peseytymistiloja, koska vielä tuohon aikaan oli käytössä ulko-wc ja navetan karjakeittiön yhteydessä oleva sauna. Talon alla on kellari, jonka sisäänkäynti on rakennuksen takapuolella (kuva 4).

Kuva 4. Etelän puoleinen seinä.

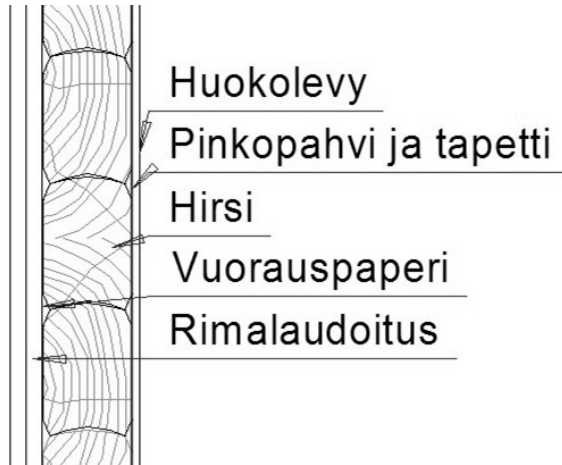
- käsittelemätön huokolevy 12 millimetriä
- tapetoitu pinkopahvi
- n. 140 millimetriä paksu veistetty hirsi lohenpyrstöliitoksilla
- bitumikäsitelty vuorauspaperi
- keltamullalla maalattu 22 millimetriä paksu rimalaudoitus

Kuvio 5. Hirsiseinän rakenne.

Kyseinen rakenne on ollut käytössä jo 1800-luvun loppupuolelta alkaen lukuun ottamatta huokolevyä (Kaila, 2022, s. 362).

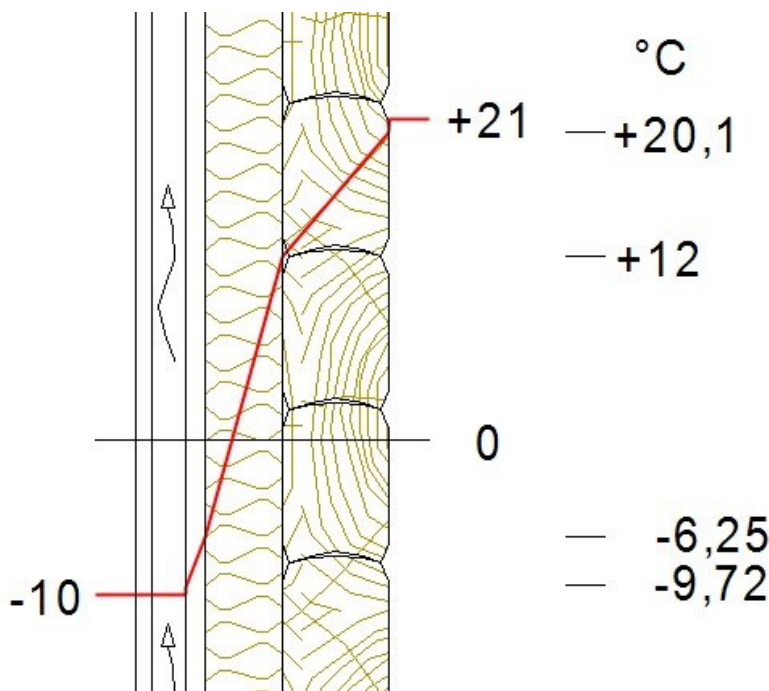
Kuvio 7. Seinärakenteen lämpötilajakauma

Kuviosta 7 nähdään suunnitellun rakenteen lämpöjakauma. Pakkasraja on puukuitueristeen sisällä, joka parantaa rakenteen toimivuutta ja vähentää veden tiivistymistä rajapinnoissa sekä pitää hirren lämpimänä koko ajan. Seinän sisäpuoleisella eristämällä osa hirrestä olisi kylmänä.

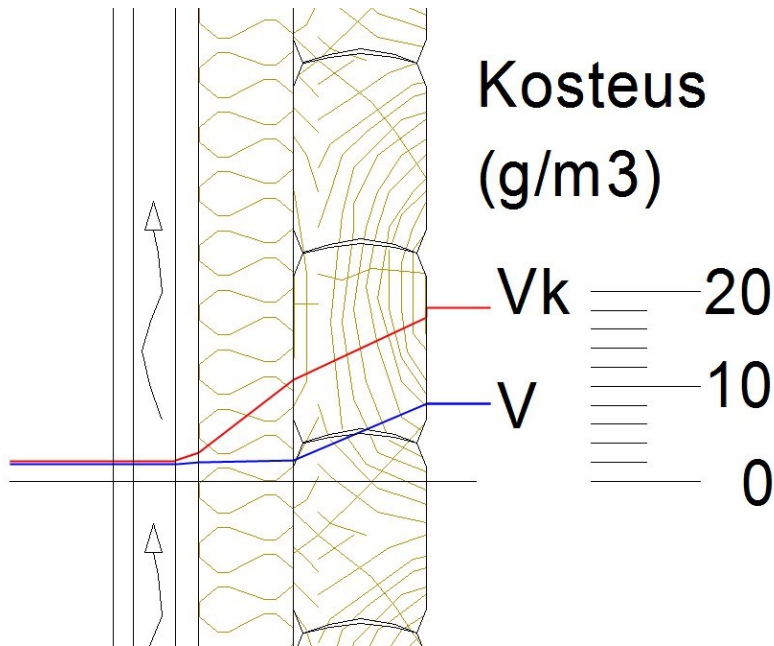
Kuvio 8. Seinärakenteen kosteusjakauma.

Kosteusjakaumasta on käytetty laskenta-arvoina sisällä +21 °C, 45 RH% ja ulkona -10 °C, 90 RH%. Kuvioista 8 nähdään punaisella kyllästymisvesihöyrypitoisuus ja sinisellä liitteessä 2. lasketuilla arvoilla oleva ilman sisältämä vesimäärä kuutiolle. Pentin ja Hyypöläisen (1999, s. 57) ulkoseinärakenteiden kosteusteknisestä suunnittelusta, kuusen ja männyn vesihöyryn läpäisevyys on keskiarvoltaan δ_p $1,5 \times 10^{-12}$ kg/msPa. Puukuitueristeen vesihöyryn vastuksen arvo Z_p $0,9984 \times 10^9$ m²*s*Pa/kg kysyttiin maahantuojan kautta Huntonin valmistajalta Norjasta. Arvo on 50 millimetriä paksulle eristeelle, joten tämän takia laskemissa on käytetty kahta eristekerrosta yhden sijaan. Tuulensuojalevyn arvo Z_p $0,5 \times 10^9$ m²*s*Pa/kg on otettu Suomen Tuulileijonan sivuilta (Suomen tuulileijona oy, 2013).

Tuulensuojalevyn ulkopinnassa ϑ_k ja ϑ erotus on 0,21 g/m³ ja RH% 88. Rakenteessa ei ole tämän perusteella kosteuden tiivistymisriskiä. Jos kastepiste eli ilman sisältämä vesihöyry kondensoituu vedeksi, olisi rakenteen sisässä, riski home- ja lahovaurioiden muodostumiselle olisi ollut suuri (Lahtinen 2014, s. 86).

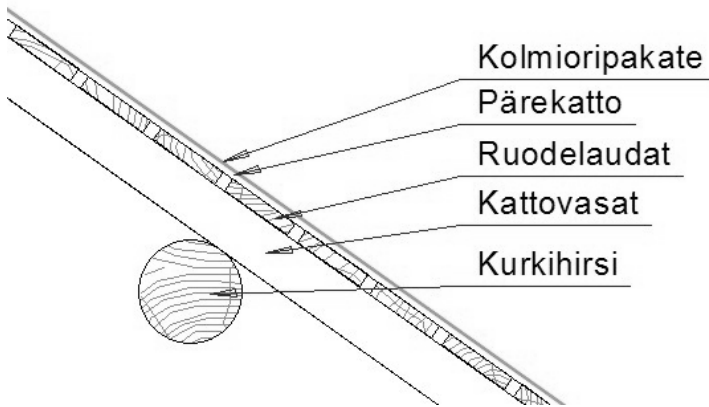
Kuvio 10. Kattorakenne.

Katon paino on kahden kurkihirren, jotka on tuettu päätyseiniltä ja väliseinän kohdalta sekä sivuseinien varassa. Alkuperäisesti rakennuksessa on ollut pärekatto, joka on kuvasta 8. Jossain vaiheessa päälle on asennettu kolmioripakate. Kate uusittiin kesällä 2004 jättäen vanha huopa alle. Vanha kate ei ollut ehtinyt vuotamaan. Samalla muurattiin savupiipun katon yläpuoleinen osuus uudelleen. Vaikka kate on vielä hyvässä kunnossa, se tullaan uusimaan purkaen vanhat katerakenteet kattovasoihin asti. Seinän lisäeristäminen lyhentää räystäiden mitta, minkä vuoksi kattovasojen päitä pidennetään. Vasojen päälle asennetaan raakaponttilauta ja uusi kolmioripakate. Näin saadaan vanhan ja laajennusosan päädyt samaan korkeuteen.
