Opinnäytetyö (AMK)

Ydinvoimalaitoksen yläpohjarakenteen kuntotutkimus

– Saumapeltikatteet

Condition assessment the flat roof structure in a nuclear power plant

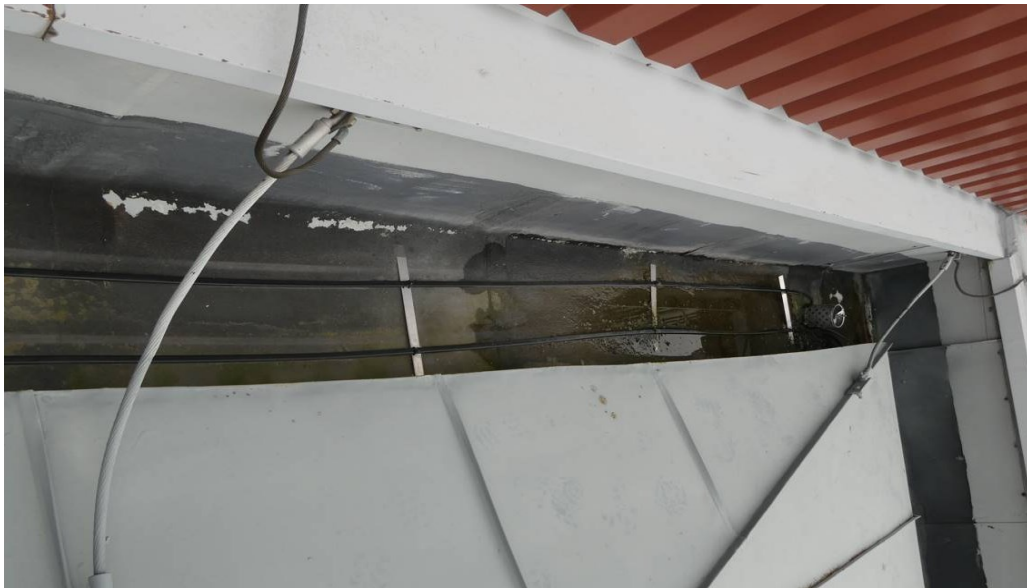
Tutkittujen vesikattojen vedenpoisto on toteutettu sisäpuolisilla vesikouruilla kuvan 24 mukaisesti. Vesikourut ovat toteutettu suorasta pellistä saumaamalla. Kourujen vedenpoisto tapahtuu \varnothing 100 mm:n kattokaivoihin (kuva 25), jotka ovat saumattu kourun pohjapeltiin. Vesikouruissa ei ole erillistä veden ulosheittoputkea kaivon tukkeutumisen aiheuttaman tulvan varalta, OL1 N-rakennuksen myöhemmin rakennetussa osassa tämä on otettu huomioon. Osa vesikouruista on pinnoitettu bitumisivelyllä (kuva 24). Bitumisivelyt ovat laajasti irronneet ja kourut vaativat välittömiä korjauksia. Vesikourut ja kaivot on lämmitettävissä sähköisillä vastuskaapeleilla.

Kuva 24. Sisäpuolinen vesikouru bitumisella pinnoituksella.

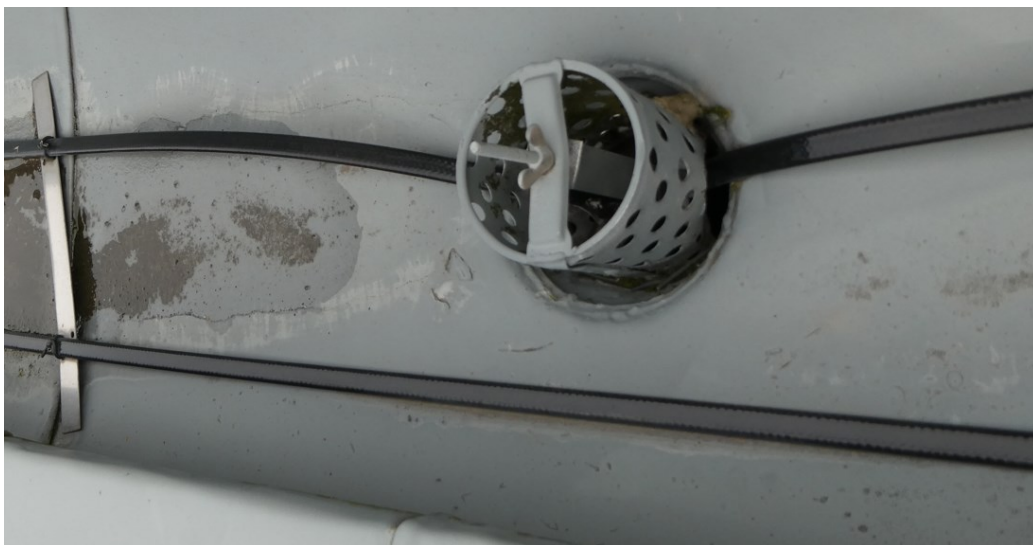
Kattokaivoja ja roskasihtejä on käytössä neljää eri mallia. OL1:llä on pääosin kuvan 25 mukaiset kaivot, myöhemmin rakennetuissa osissa on käytetty kahta erilaista kaivoa. OL 2:lla on käytössä kuvan 27 mukaiset kaivot ja roskasihdit. Osa roskasihtien kiinnityksistä on vaurioitunut ja näiden irtoaminen kovassa tuulessa on mahdollista.

Kuva 25. Vesikourun pohjassa oleva vedenpoistokaivo.

Vesikourut ovat aiheuttaneet useita havaintoja kattovuodoista, näitä on vuosien varrella paikattu erilaisilla menetelmillä. Usean kaivon juurelle sekä kourun pohjan saumoihin on syntynyt merkittävää korroosioita, jopa puhki ruostumista.

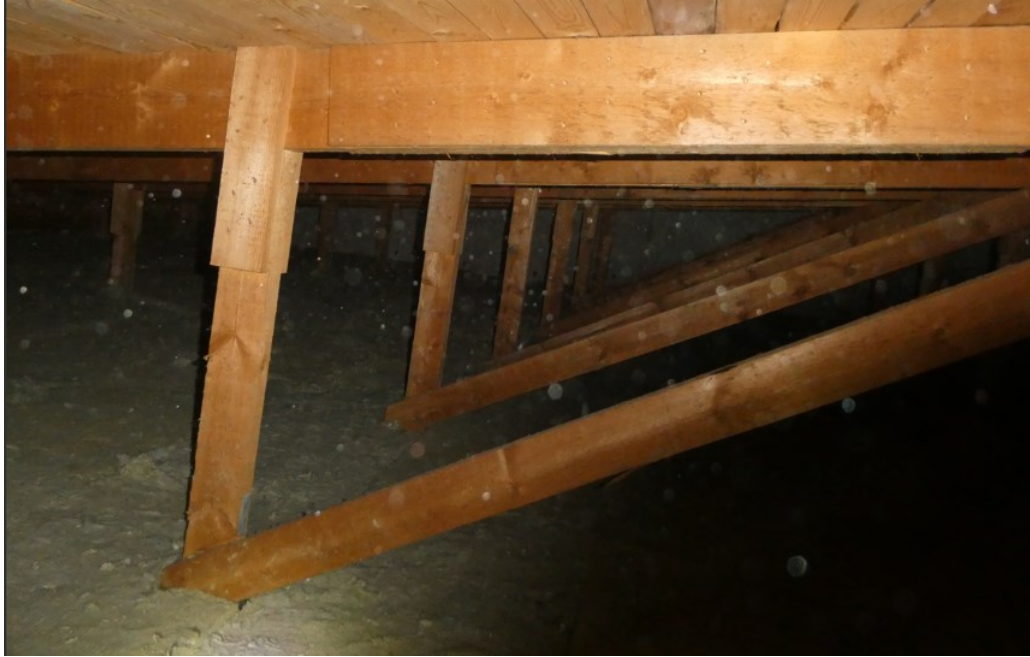
Katteen alusrakenne koostuu kantavan betoniholvin päälle tehdystä puurakenteesta. Puurakenteella on tehty katon kallistukset sekä vesikourut. Runkorakenteen yläpaarteina on käytetty 50 x 150 mm sahatavaraa, mitkä on kannatettu 50 x 100 mm pystyrakenteella betoniholvin päältä. Kattokannattimien välit vaihtelevat K 1 200–1 500 mm. Katteen alla on umpilaudoituksena 20 x 95 raakaponttilauta.

Kuva 32. Vesikaton puurakennetta.

Raakaponttilauta on käytetylle kannatin välille liian ohutta. 1200 mm:n kannatus välille suositeltu laudan paksuus on vähintään 30 mm (Kuntsi 1998, 41). Alustan kestävyyttä tulee tarkastella, jos vesikatolle suunnitellaan sijoitettavan esimerkiksi ulkoyksiköitä tai kulkusiltoja.

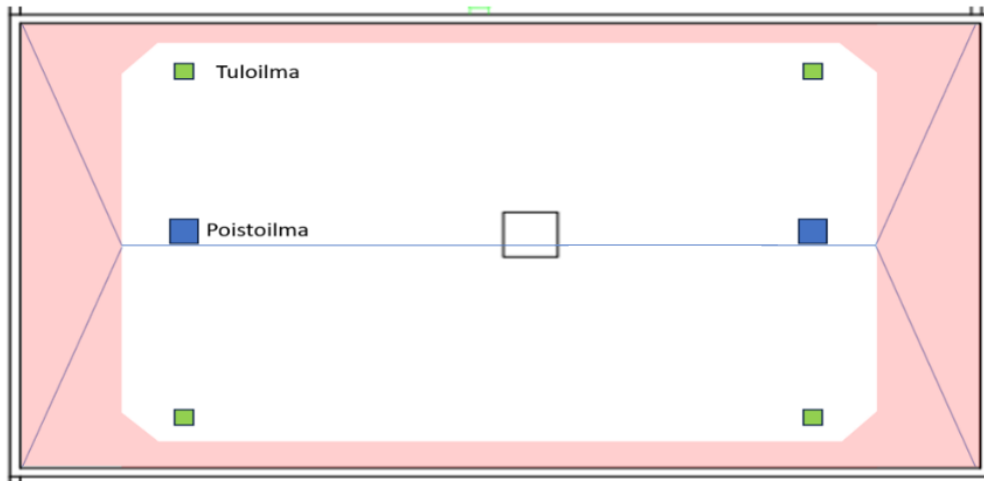
Tutkittavien rakenteiden tuuletus on toteutettu lappeelle asennetuilla tuuletuspaaluilla. Alaräystäällä on 300 mm x 300 mm suuruiset paalut ja lähellä harjaa on 400 mm x 400 mm kokoiset paalut. Paalujen sijoitukset aiheuttavat tuuletukselle katvealueita tuuletustilojen päätyihin ja räystäälle kuvan 33 mukaisesti

Kuva 33. Viitteellinen kuva tuuletustilaan jäävästä katvealueesta.

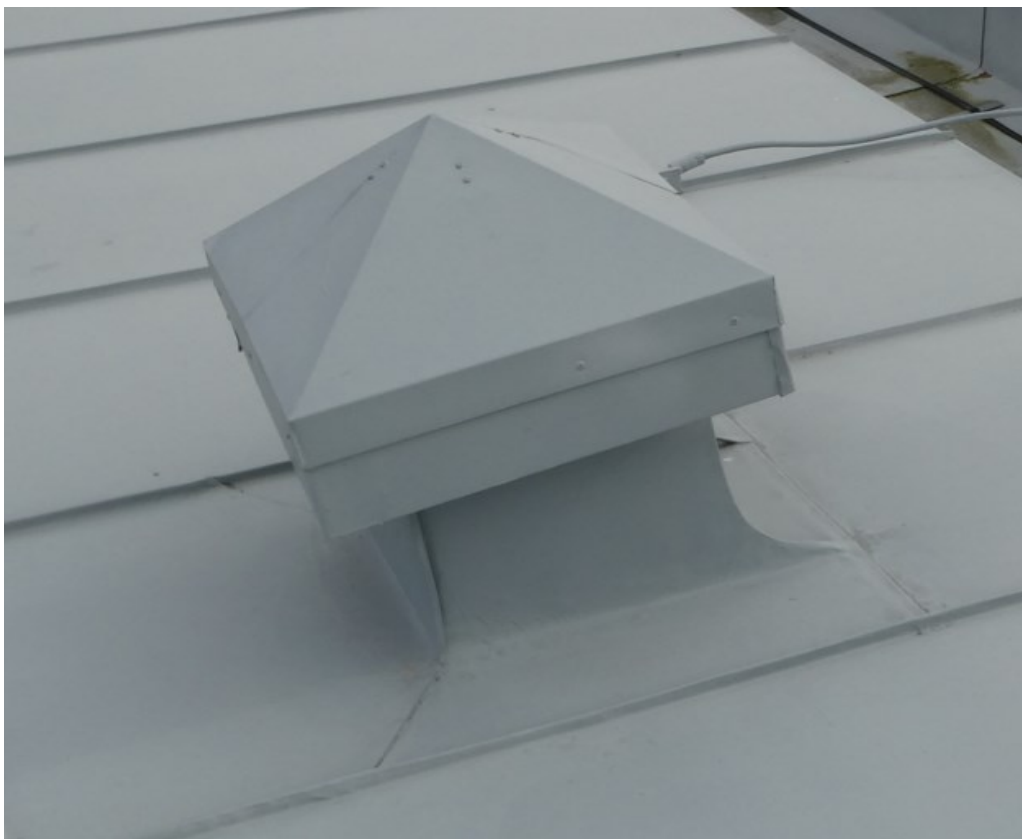
Tuuletuspaalujen (kuva 34) toteutus on toimiva poistoilmaa varten, mutta tuuletuksen kannalta tuloilma on tehokkaampaa johtaa räystäältä tuuletustilaan, tämä on toteutettu 50 mm rei'illä sivuilla, joissa ei ole vesikourua. Vesikourujen rakenne estää suurimmalta osin toimivan tuloilman järjestämisen. Puutteista ja katvealueista huolimatta yläpohjan tuuletus on pääosin toimiva. Lievää viitettä tuuletuksen puutteesta on pohjoissuuntaisilla lappeilla sekä alueilla, jotka jäävät toisen rakennuksen varjoon, kuten kuvassa 35 B-rakennuksen varjoon jäävässä osassa D-rakennuksen katolla.

Kuva 34. Korvausilmapaalu.

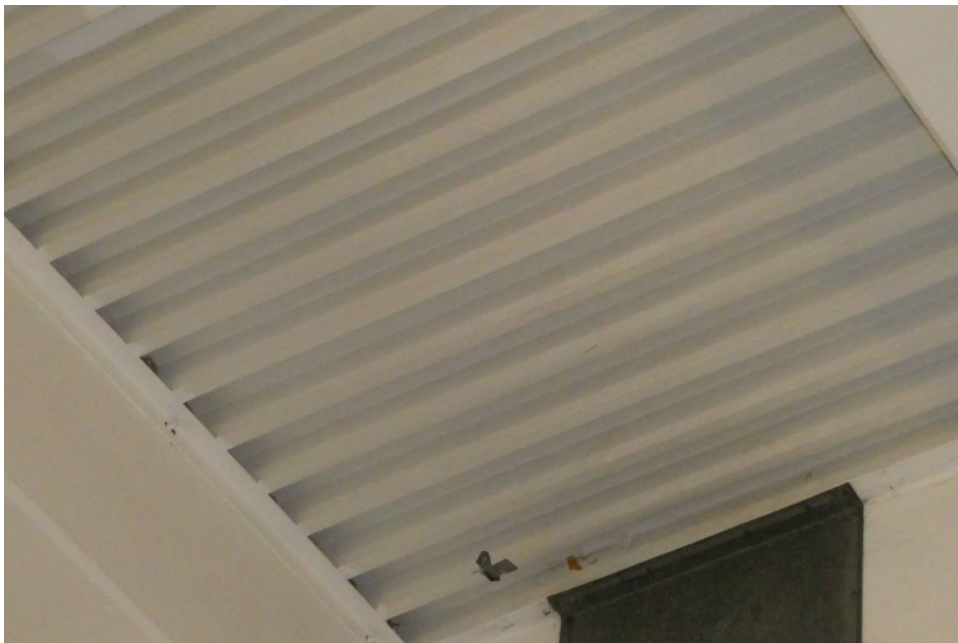
Yläpohjarakenneteen kantavana osana on pääosin 250 mm paksu betoniholvi, D-rakennuksien holvi on valettu liittolevyrakenteena (kuva 38) ja F-rakennuksessa pieni osa on toteutettu betonielementeistä.

Kuva 38. Liittolevy rakenteinen yläpohja.

Yläpohjan betoniholveissa esiintyy halkeilua, jota on etenkin läpivientien jälkivalujen saumoissa. Avoimista halkeamista lämmin ja kostea sisäilma voi kulkeutua yläpohjarakenteisiin ja tiivistyä kylmille pinnoille vedeksi. Erillisen höyrynsulkukerroksen puuttuessa suositellaan halkeamien tiivistämistä.

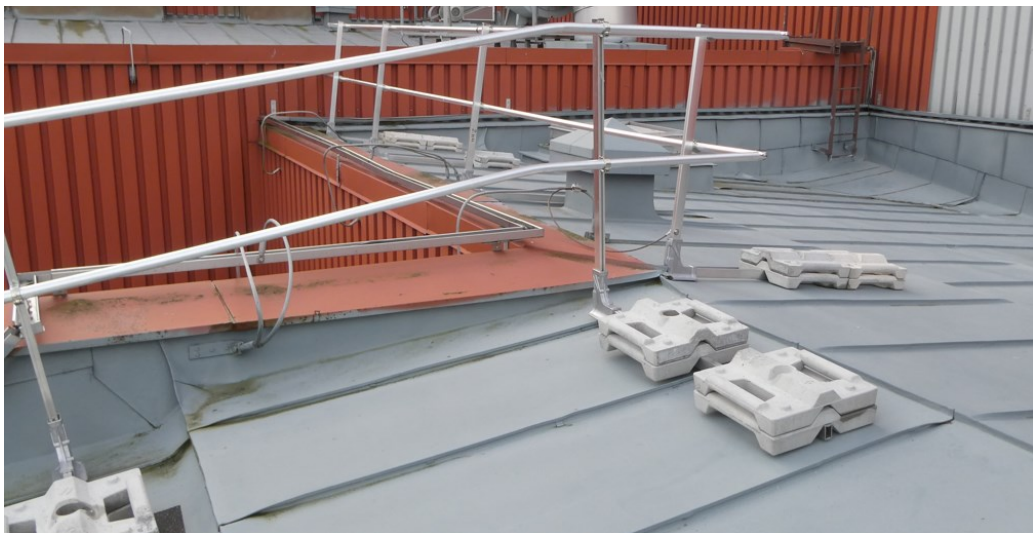
Vesikattojen turvallisuutta on parannettu merkittävästi 2022 asennettujen kattoturvatuotteiden myötä. Katoille asennetut turvatuotteet ovat Innotechin valmistamia turvakiskoja sekä vastapainokaiteita.

Kuva 41. Vesikatolle asennettu vastapainokaide.

Puutteita löytyi F-rakennuksien +19.8 tasoilta, joista turvatuotteet puuttuvat kokonaan, eikä näin ollen huoltotoimenpiteitä voida turvallisesti suorittaa. Pienempiä puutteita löytyi useammalta katolta.

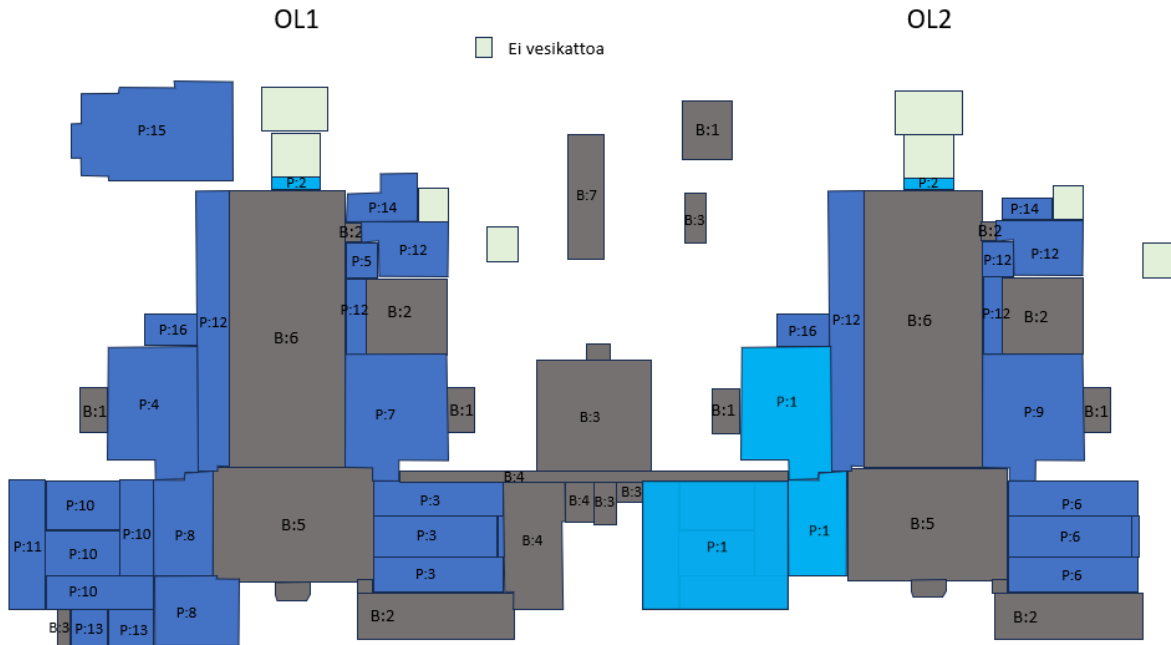
Voimalaitosten vesikattojen korjausjärjestys

OL1/2 vesikatot								
Korjaus järjestys	Tunnus	alle 10v	alle 20v	alle 30v	yli 40v	Bitumi	Pelti	Lisätiedot
	P:1				x		x	Kuntotukimus suoritetaan keväällä 2024
	P:2				x		x	Pienet osat pohjoispäässä, kuntotukimus suoritetaan RX24
1	P:3				x		x	Vaatii korjaus toimet 1-3 vuoden aikana
1	P:4				x		x	Vaatii korjaus toimet 1-3 vuoden aikana
2	P:5				x		x	Vaatii korjaus toimet 1-3 vuoden aikana
3	P:6				x		x	Vaatii korjaus toimet 3-5 vuoden aikana
4	P:7				x		x	Vaatii korjaus toimet 3-5 vuoden aikana
5	P:8				x		x	Vaatii korjaus toimet 5-10 vuoden aikana
6	P:9				x		x	Vaatii korjaus toimet 5-10 vuoden aikana
7	P:10				x		x	Vaatii korjaus toimet 5-10 vuoden aikana
7	P:11				x		x	Tutkimusta ei voitu suorittaa, huoltomaalaus tarve, korjaus 5-10v
8	P:12				x		x	Vaatii korjaus toimet 5-10 vuoden aikana
	P:13		x				x	Huoltomaalaus ja vesikourujen pinnoitus + ulosheittoputket
	P:14						x	Ei toimenpiteitä
	P:15						x	Vain kunnossapito toimenpiteitä

P:16							Ei sisältynyt tutkimukseen, suositellaan kuntoarvion tekemistä
	B:1	x				x		
	B:2				x	x		Suunniteltu uusinta 2025-26
	B:3		x			x		Suosittelaa kuntoarvion tekemistä
	B:4			x		x		Suosittelaa kuntoarvion tekemistä
	B:5	x				x		Koko rakenne uusittu 2023
	B:6				x	x		Asennettu 2011 ja 12 uusi pintakermi, suositellaan kuntoarvion tekemistä
	B:7				x	x		Suosittelaa kuntoarvion tekemistä
