Omakotitalon Kuntoarvio

Metropolia Ammattikorkeakoulu

15.1.2024

Author: Leevi Heikkinen, Mikko Sipilä
Title: The Condition Assessment of Detached House
Number of Pages: 58 pages + 2 appendices
Date: 15.1.2024

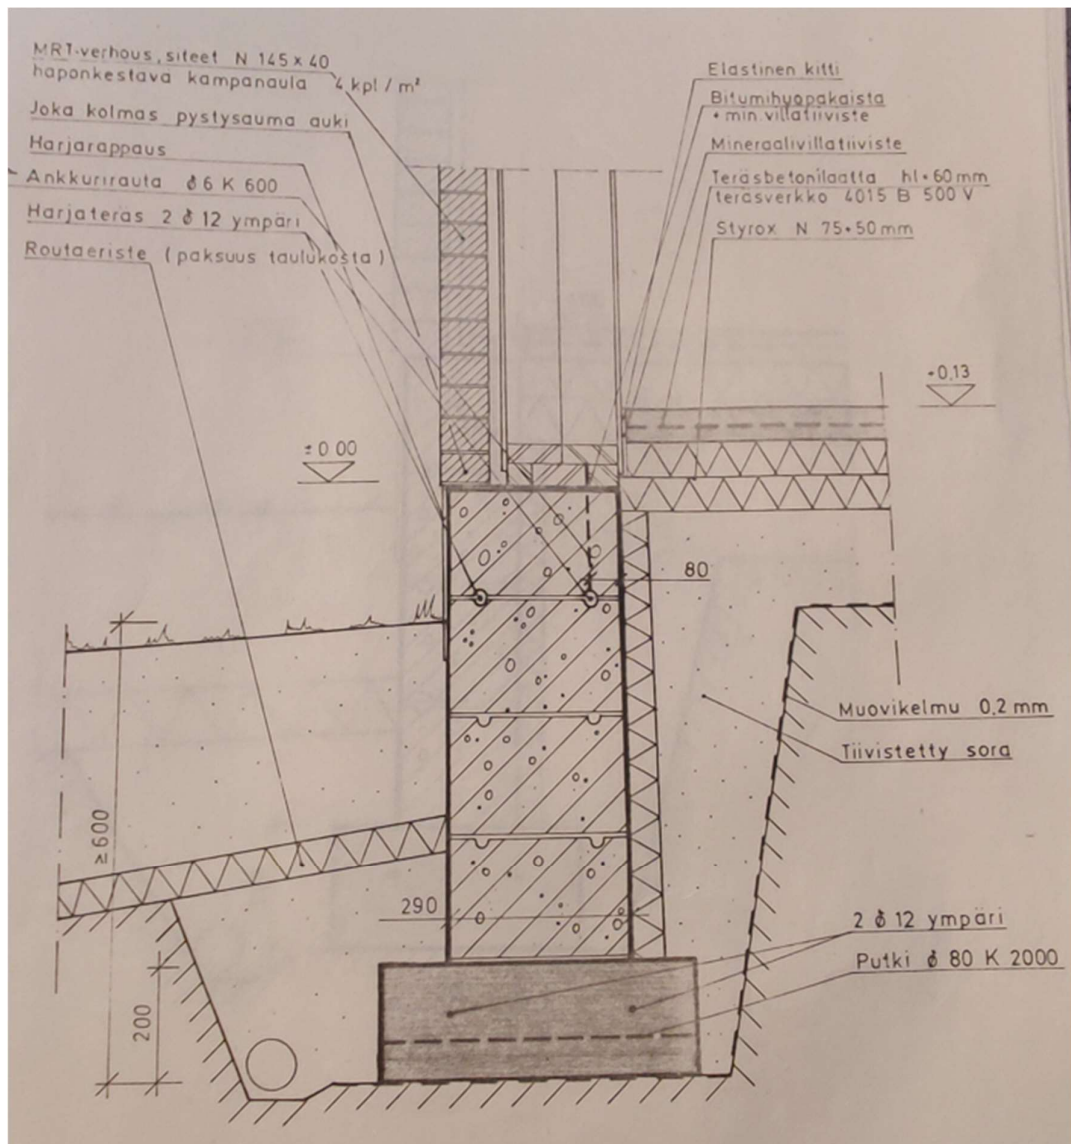
Kuva 1. Perustusten detaljikuva

Kohteen perustukset on toteutettu maanvaraisesti. Anturana rakennuksessa toimii 200 mm x 600 mm betoni antura, jossa kulkee kaksi 12 mm harjaterästä. Tämä on melko perinteinen tapa toteuttaa maanvarainen perustus. Anturan päälle on muurattu 5 harkkoveria 290 mm kevytsoraharkkoja. Kiinteistön rakentajalta selvisi kohteen perustusten osalta tieto, että alun perin rakennukseen oli suunniteltu vain 4 harkkoveria ja

osassa rakennusta 3, mutta rakennusvaiheessa oli pyydetty kunnan rakennusvalvon-
nalta lupa nostaa talon asemointia 2 harkkovarvin verran. Tämä on ollut hyvä ratkaisu
aikanaan, sillä mikäli kohde olisi 200 mm matalampi, olisivat kohteen puiset alajuoksu-
puut koko matkalta maanpinnan alapuolella. Tällä hetkellä kohteessa on yksi nurkka,
jossa on toteutettu perinteistä piilosokkeli rakennetta. Talon eteläisin nurkka on maan-
pinnaltaan niin korkea, että sokkelissa näkee rakenteen muuttuvan piilosokkeliksi. Tä-
hän nurkkaan on tehty tarkastusluukku, jotta voidaan tarkastella alajuoksu puun kuntoa
ja toistaiseksi alajuoksu on kunnossa.

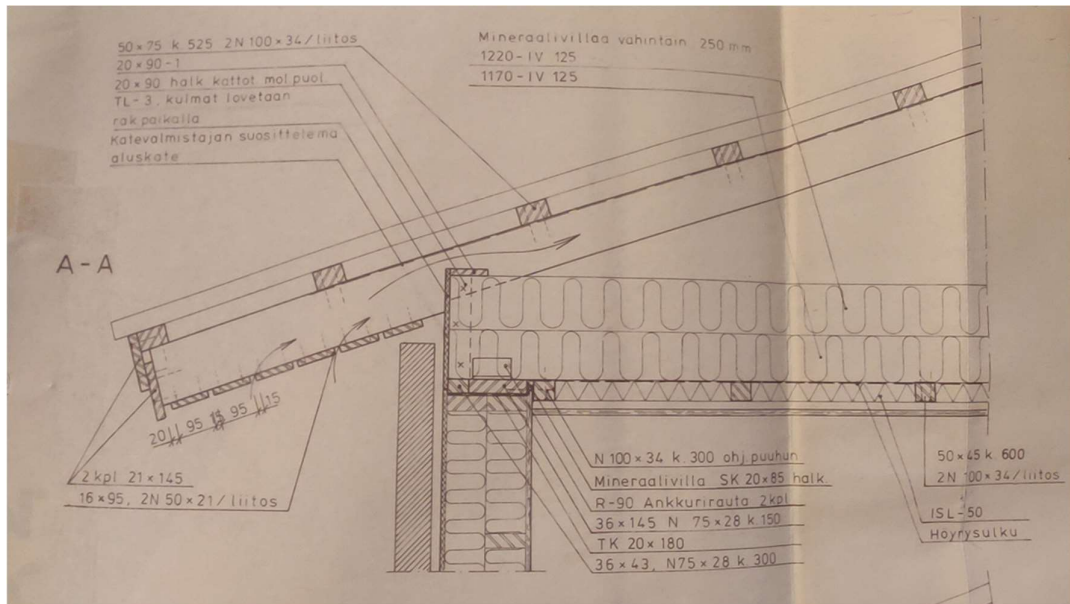
Kuva 3. Yläpohjan ja räystään detajji

Kohteen korjaushistoriasta selvisi, että yläpohjaan on lisälämmöneristettä asennettu 2009. Tarkkaa tietoa ei määrästä ole, mutta arviolta noin 15–20 cm lisälämmöneristettä

asennettu. Yläpohjan eristemäärä on tällä hetkellä noin 400 mm sisältäen alkuperäisen 250 mm mineraalivilla kerroksen ja noin 150 mm päälle asennettu puhallusvilla.

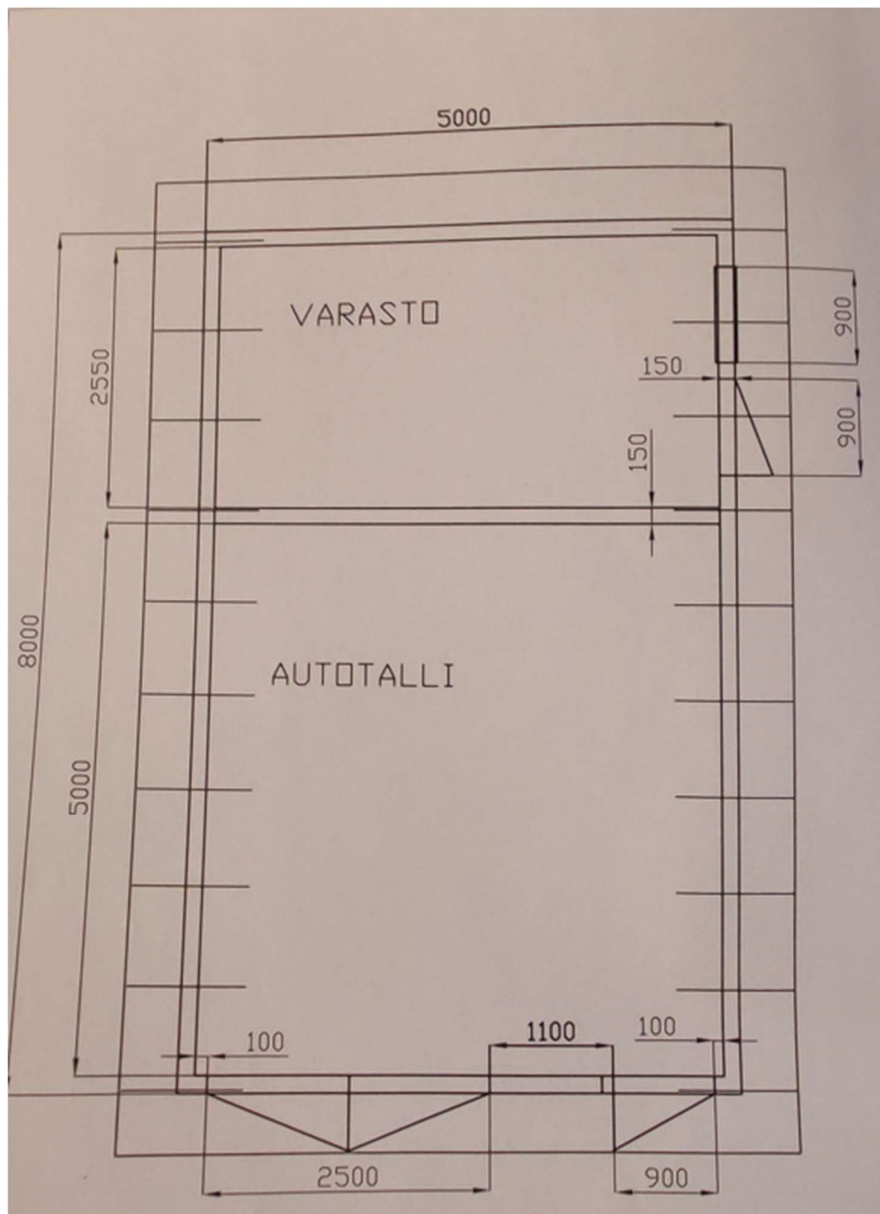
Kuva 4. Autotallin pohjakuva

Talonyhteydessä oleva autotalli on kylmä. Ulkoseinärakenne on toteutettu samalla tavalla kuin asunnon muutkin ulkoseinät, eli seinät on eristetty. Katto autotallissa on eristämättä ja tallissa ei ole lämmitystä. Sisälevytyksissä havaittu ruostuneita naulan kantoja. Tämä on tyypillistä kylmissä talleissa, joissa kosteus saattaa elää. Kiinteistön omistajalla ollut harkinnassa toteuttaa katon puhallusvillojen puhaltaminen ja lämmönjaon lisääminen joko vesikiertoisen patterin lisäyksellä, tai vaihtoehtoisesti ilmalämpöpumpun asentamisella talliin. Autotalli on toissijaista tilaa asunnossa, joten erikoisempia korjauksia tänne ei tarvitse suorittaa. Mikäli tallia haluaisi parantaa, niin huoltomaalaus sisäseinille.

Erillinen autotalli on rakennettu vuonna 2004 ja tämä on kokonaan erillinen rakennus asuintalosta. Talliin on toteutettu ulkoseinät 150 mm eristevahvuudella ja seinät on lämpöeristetty, mutta katto on tilasta eristämättä. Erillisen autotallin osalta tilat ovat siistit ja erikoisempia korjaustarpeita tilassa ei ole. Kiinteistön omistaja harkinnut tämänkin autotallin lämmöneristämistä ja lämmitysmuodon lisäämistä tilaan, jotta saataisiin lämmintä tilaa autoille.

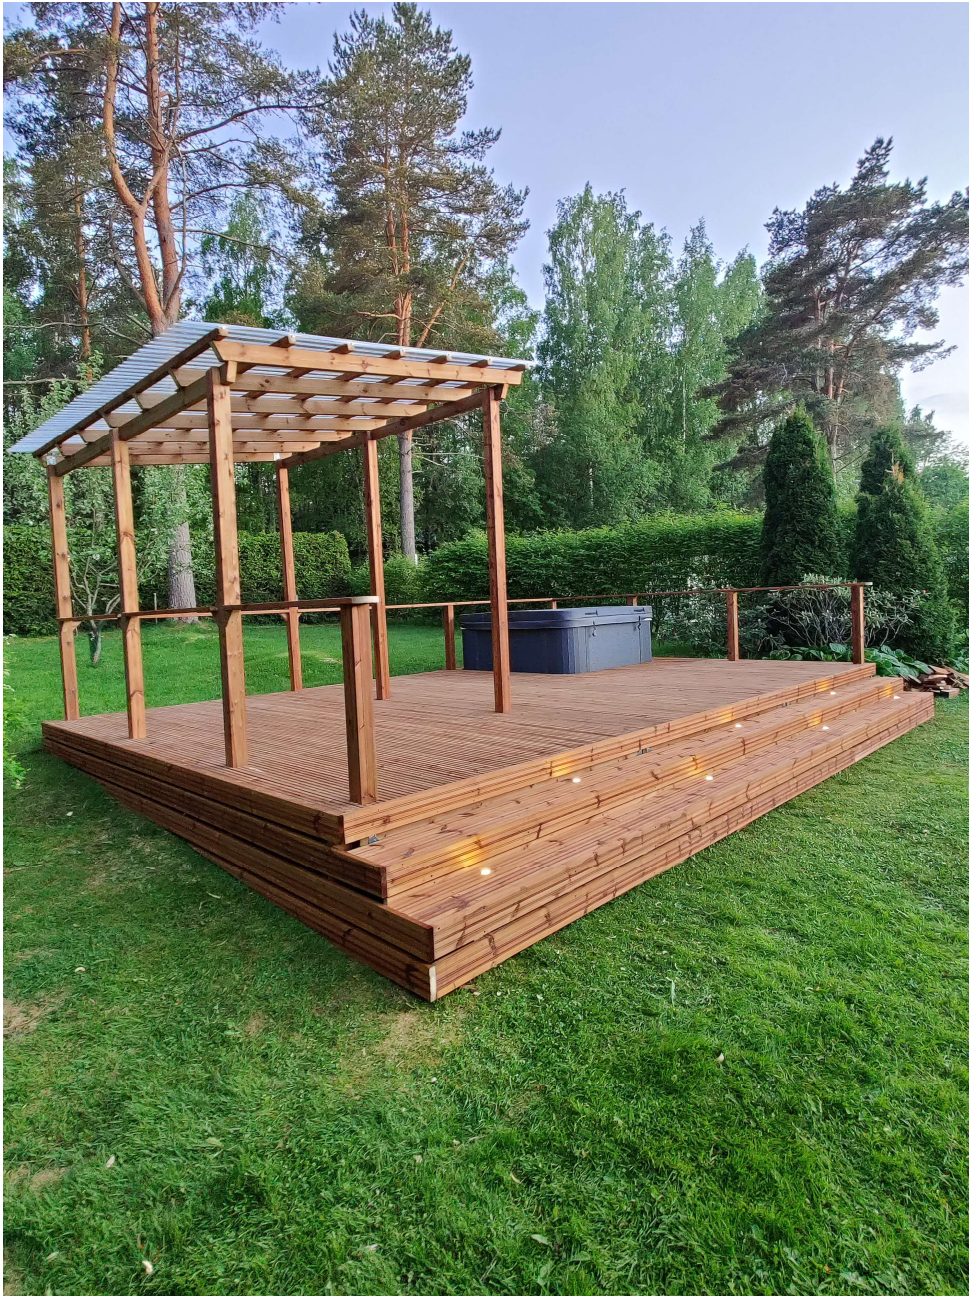
Kuva 5. Takaterassi

Talon yhteydessä oleva terassi on toteutettu betonivalun päälle terassilaudoituksella. Terassilaudoituksen jälkeen on toteutettu pihakivellä pieni terassin jatko. Terassilaudoitettu osuus terassista on katettu rakennuksen omalla katolla. Terassin käyttö on päivittäistä ja terassi on kalustettu.

Erillinen terassirakennus on toteutettu kiinteistön tämänhetkisen omistajan toimesta vuonna 2022. Terassi on perustettu ruuvipaaluin ja runko rakenteisiin on käytetty 48x198 kyllästettyä puutavaraa. Terassi on laudoitettu 120 mm terassilaudalla. Terassille on toteutettu noin 14 m² alue katettuna ja terassille on asennettu myös jatkuvasti käytössä oleva ulkoporeallas. Terassin käyttö on suurempaa kesäaikaan, mutta talvella myös satunnaisessa käytössä.

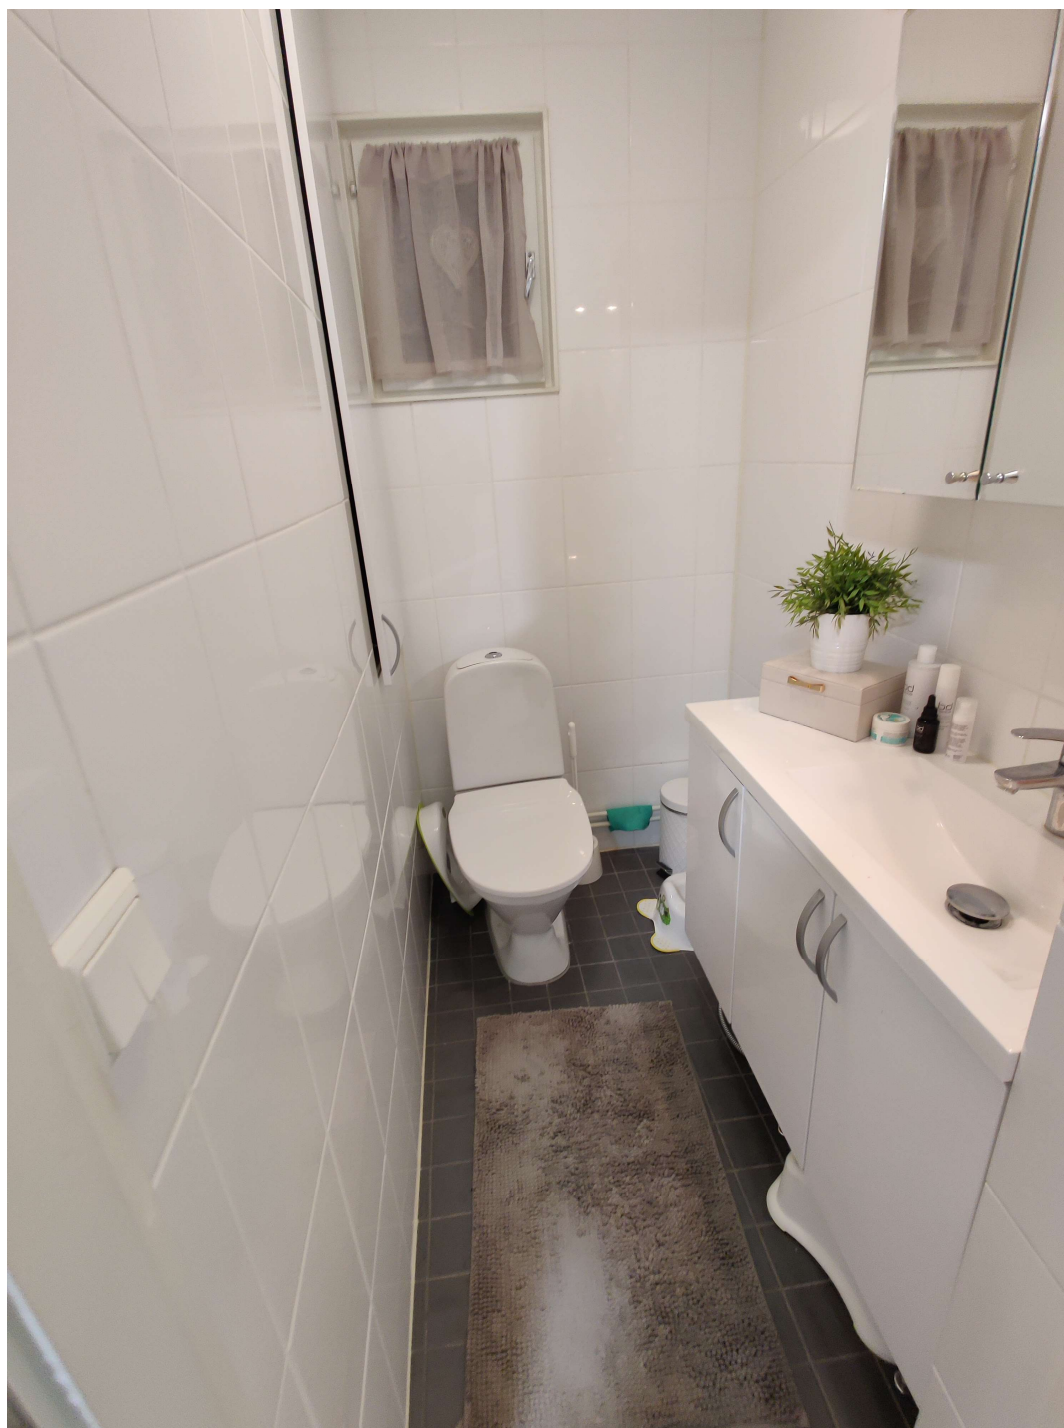
Kuva 7. Erillinen WC

Asuinrakennuksen erillisessä wc-tilassa ei havaittu puutteita tai poikkeavaisuuksia. WC on saneerattu 2013 edellisen omistajan toimesta. Tilaan on asennettu saneerauksen yhteydessä sähköinen lattialämmitys. WC-istuin ja vesikalusteet on uusittu saneerauksen yhteydessä. WC-tilassa ei ole lattiakaivoa ja täten tilaan ei ole toteutettu vedeneristettä lattian osalle. Kyseessä kuiva wc-tila.

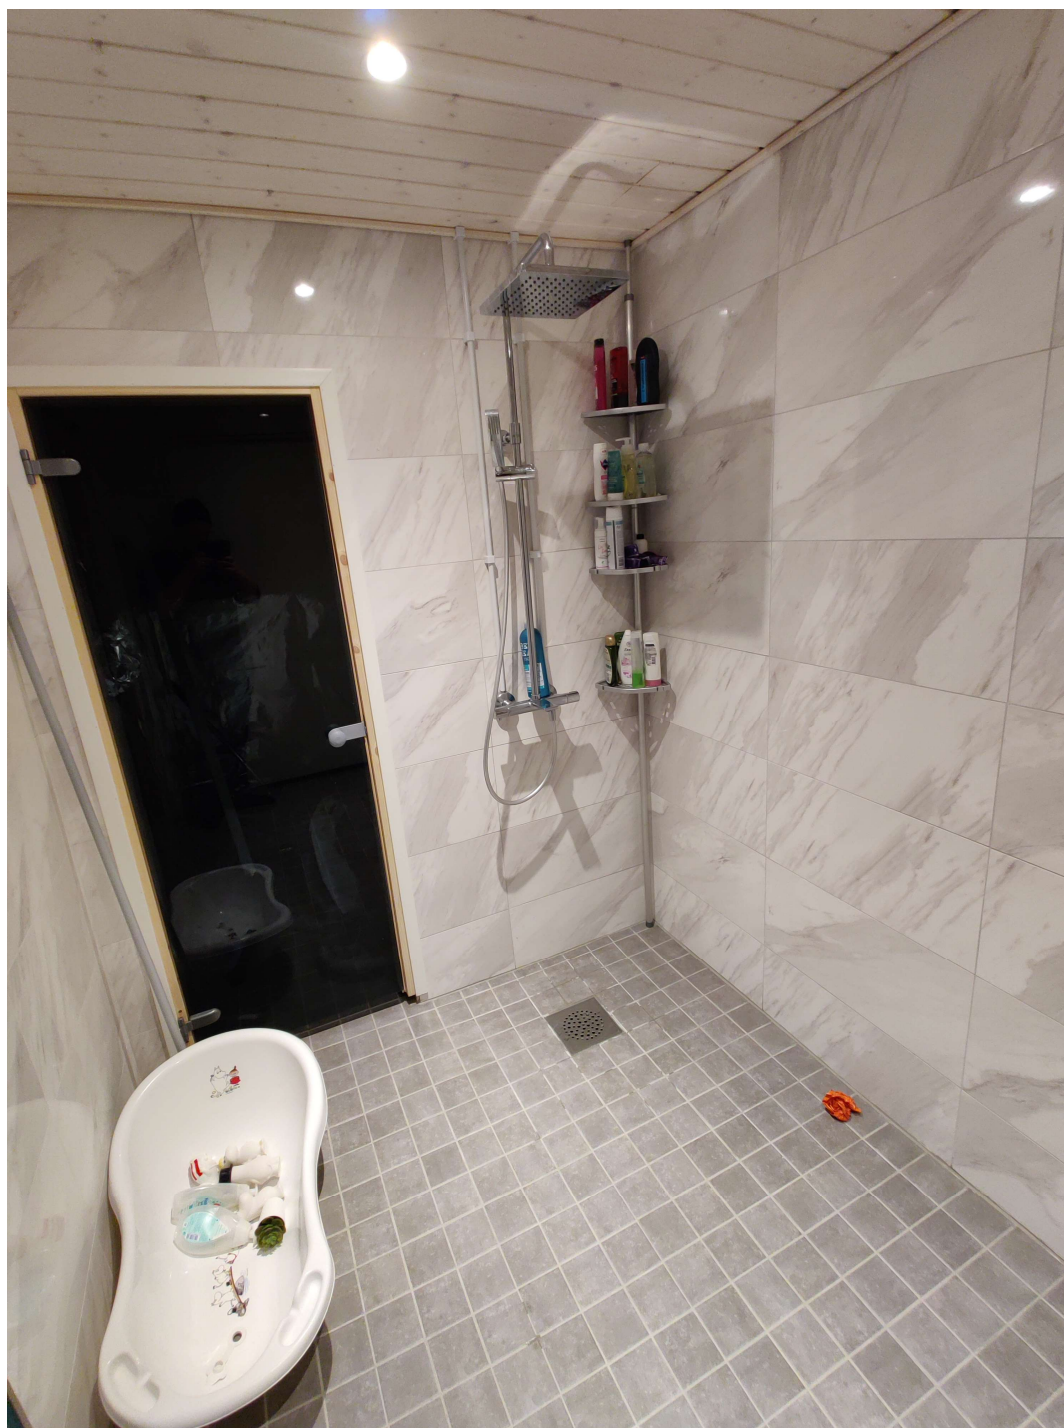
Kuva 8. Kylpyhuone

Kylpyhuoneen vedeneristeestä on laadittu saneerauksen yhteydessä vedeneristeen asennuspöytäkirja ja koepalat on otettu. Kalvovahvuuden voidaan todeta olevan kunnossa. Lisäksi tarkastuksella havaittu kaivon ja vedeneristeen liittymän olevan kunnossa. Kiristysrenkaan välistä voidaan havaita butyyliä ulottuvan kiristysrenkaan alle.

Märkätilan seinät on toteutettu harkkoseinin muuraamalla. Harkkoseinin takana on ilmarako ja tämän jälkeen normaali ulkoseinärakenne. Ilmarako noin 1,5–2 cm.

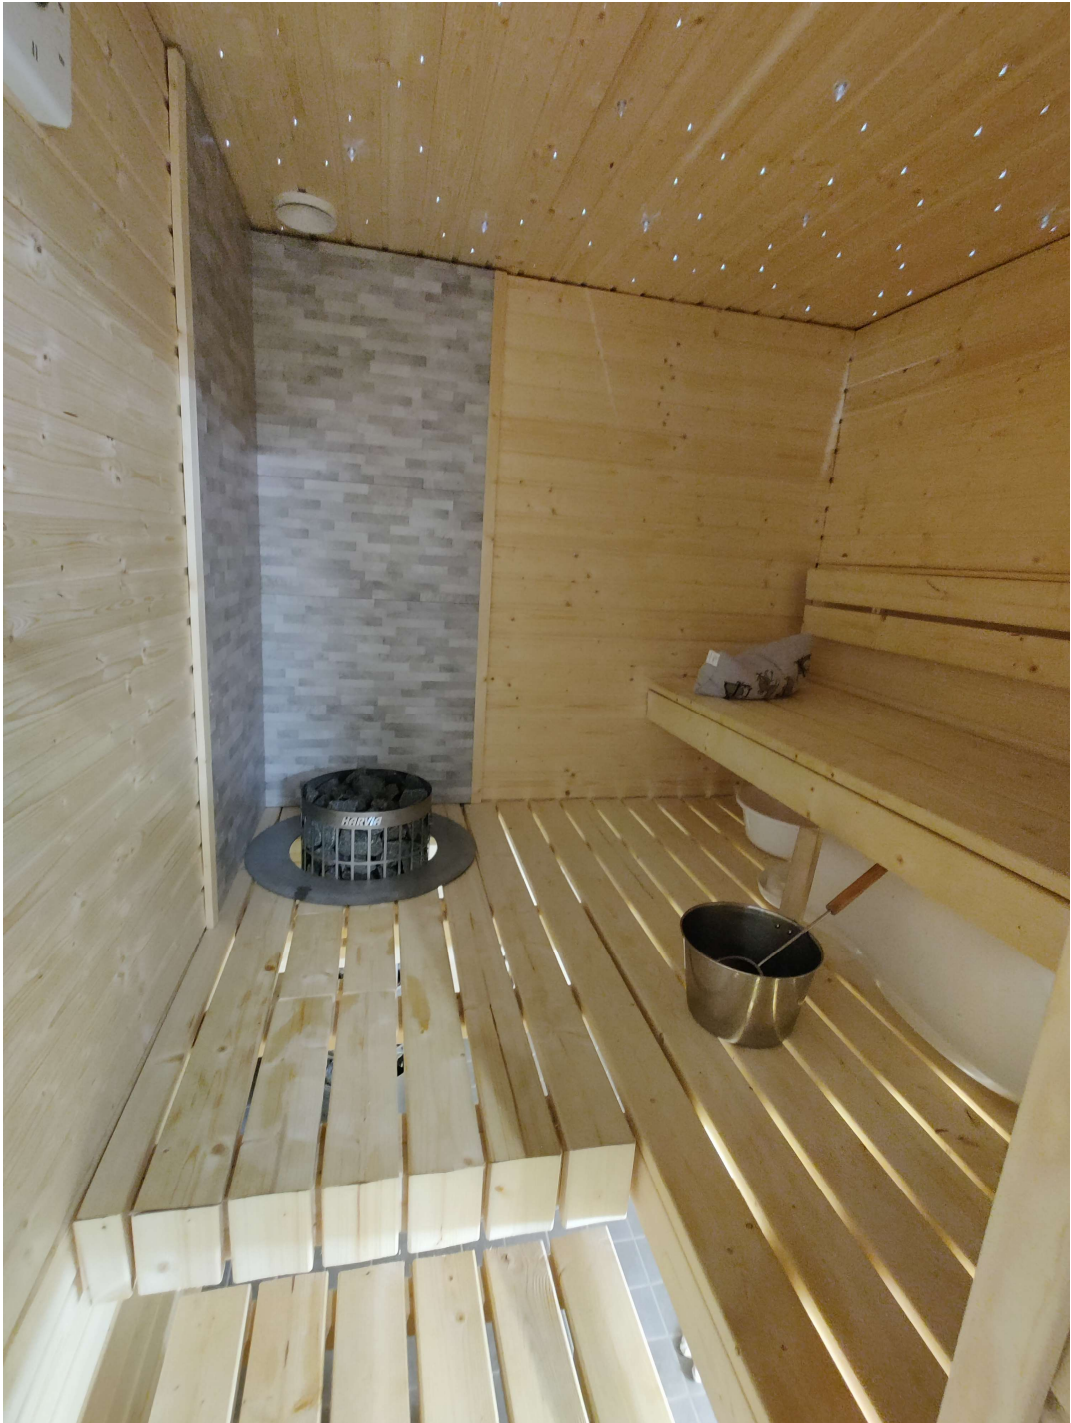
Kuva 9. Sauna

Saunan saneerauksen yhteydessä toteutettu saunaan valokuituvalaistus 156-valokuitua käyttäen. Valokuitujen projektori sijaitsee kylpyhuoneen alaslaskukaton puolella niin, etteivät lämpö ja kosteus pääse aiheuttamaan vauriota laitteistolle.

Saunassa puuosat kaikki kuusesta tehtyä ja käsitelty kirkaalla saunavahalla. Kiuas on tornimallinen Harvian Cilindro 7 Kw, joka on upotettu lauteisiin. Saunassa ei ole lattiakaivoa, mutta kaadot on toteutettu niin, että ylimääräinen vesi pääsee valumaan oven alta kylpyhuoneen lattiakaivoon.
