# 1980-LUVUN PIENTALON KUNTOARVIO JA PTS-EHDOTUS

<b>Tekijä</b>	Hannu Kostamovaara	<b>Vuosi</b>	2024
<b>Ohjaaja(t)</b>	Matti Moilanen		
<b>Toimeksiantaja</b>	Yksityinen kiinteistön omistaja		
<b>Työn nimi</b>	1980-luvun pientalon kuntoarvio ja PTS-ehdotus		
<b>Sivumäärä</b>	54 + 9

Tämän opinnäytetyön tavoitteena oli laatia kuntoarvio ja sen pohjalta pitkän aikavälin kunnossapitosuunnitelma Oulussa sijaitsevasta, vuonna 1985 valmistuneesta omakotitalosta. Ennen varsinaista tarkastusta perehdyttiin laajalti kuntoarvioinnin teoriaan ja käytäntöihin, suoritettiin kiinteistön omistajan alkuhaastattelu sekä analysoitiin omistajalta saadut, kiinteistöä koskevat dokumentit ja asiakirjat. Kuntoarvio suoritettiin hyvää kuntotarkastustapaa noudattaen Rakennustiedon ohjekortin KH 90-00394 mukaisessa laajuudessa.

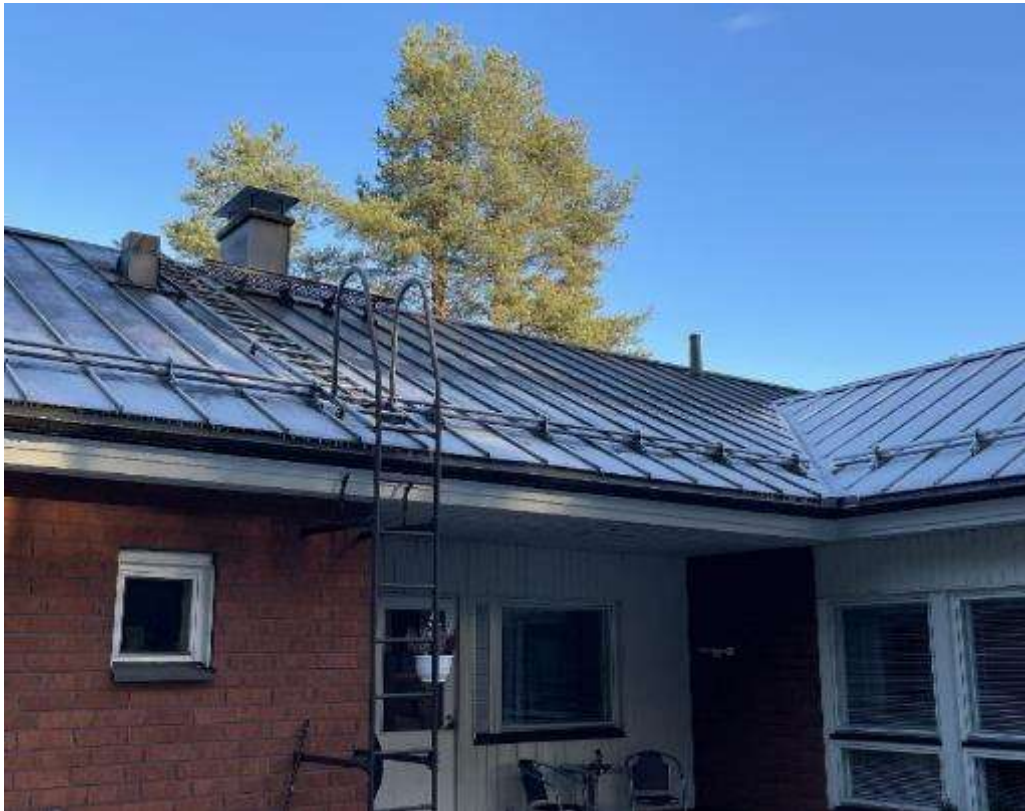
Kuvio 16. Vesikattoa

Vesikatto (kuvio 16) on uusittu vuonna 2017. Pellityksen, kiinnitysten ja saumojen lähempi tarkastelu edellyttää turvavaljaiden käyttöä. Tässä kuntoarviossa katon kokonaiskunnosta ja edellä mainituista seikoista ei voida saada varmuutta tarkastelun rajoitteista johtuen.

Toimenpiteinä suositellaan erityisesti vesikatteen läpivientien tarkistusta lumien sulaessa. Talotikkaiden alimman puolan suositeltava korkeus on 100–120 cm maanpinnalta (RT 85-11132 2013, 5.) Kohteessa alimman puolan korkeus on 65 cm, joten tikkaiden osalta suositellaan kiipeilyn estävän pellin asentamista.

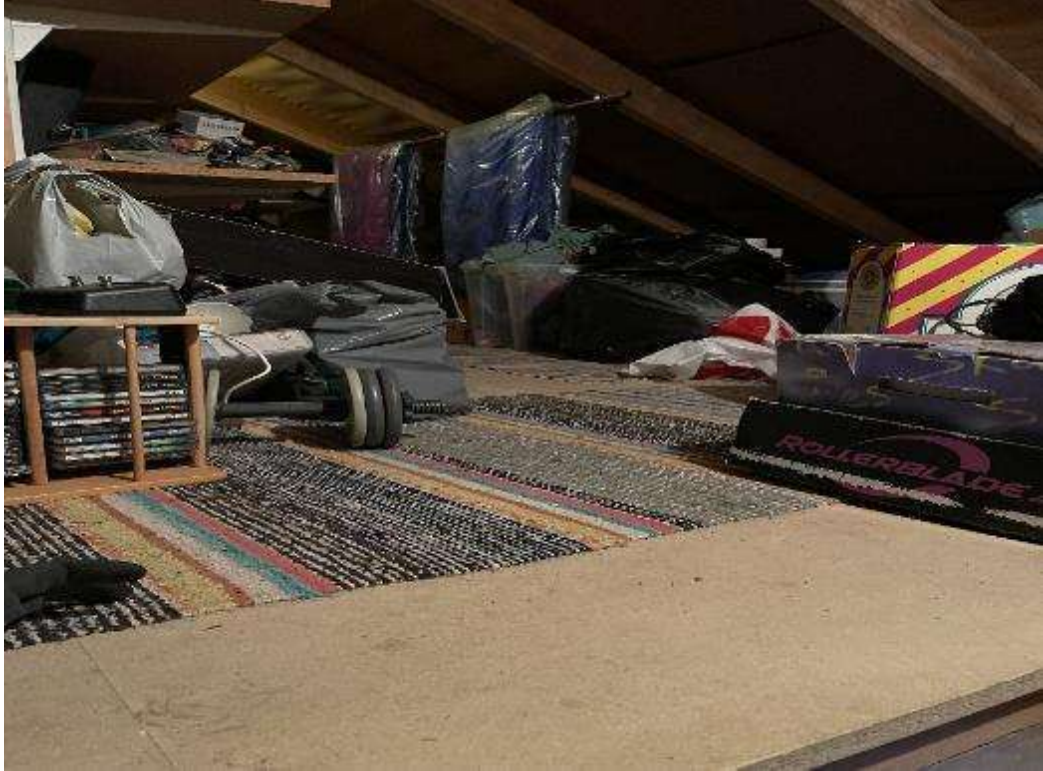
Kuvio 17. Käyttöullakkoa

Rakennuksen yläpohjaan käynti tapahtuu ulkovaraston kautta puuportaiden avulla ja tarkastus oli mahdollista suorittaa vaivattomasti koko yläpohjassa. Tila on kokonaisuudessaan kylmää tilaa. Osa yläpohjasta on varastokäytössä (kuvio 17) ja lattiapalkiston päälle on tällä alueella asennettu 20 mm paksuiset lastulevyt. Käyttöullakon takana on alkuperäinen palokatkoseinä rajaamassa ullakkotilan autotallin ja asuinrakennuksen puoleiseen yläpohjatilaan. Lämmöneristeenä yläpohjassa on kauttaaltaan selluvilla, jota on lisätty jälkeempään 200 mm vuonna 2015.

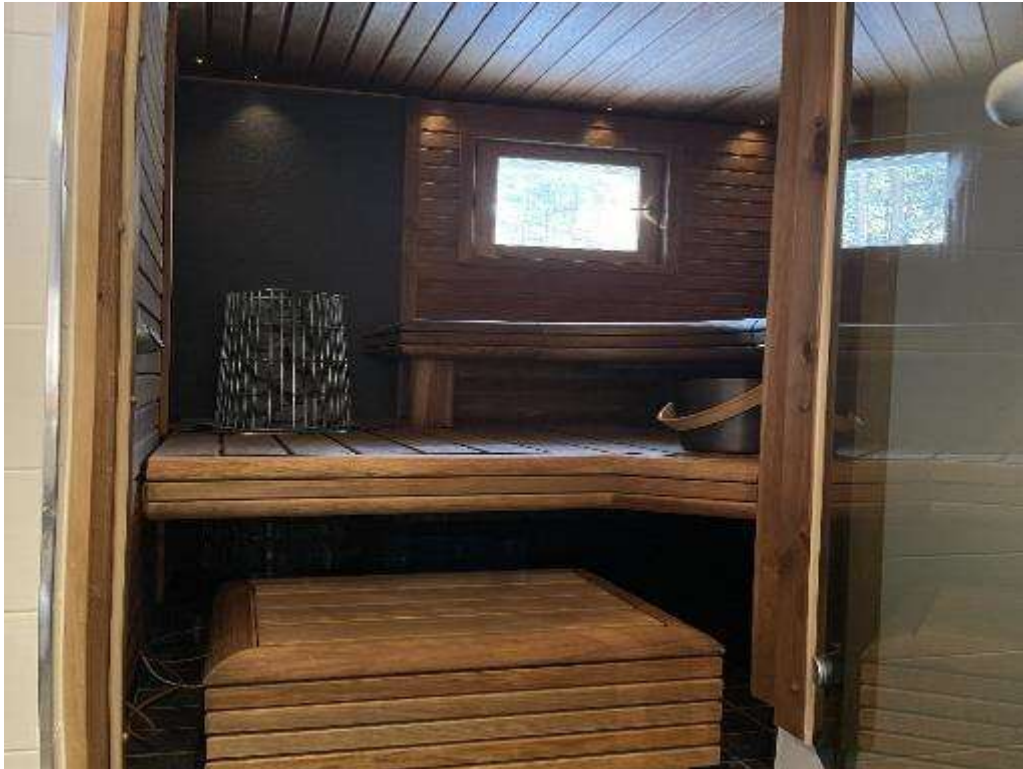
Kuva 22. Sauna

Saunan lattiat kaatavat kylpyhuoneeseen eikä tilassa ole erillistä lattiakaivoa. Seinien ja lattioiden väliset saumat ja laatoituksen saumat kylpyhuoneen ja saunan seinissä ja lattioissa olivat hyväkuntoiset eikä tummumista tai halkeilua havaittu. Kopolaattoja ei tutkimuksessa löydetty. Pintakosteusilmallisimella ei todettu kohonneita mittausrvoja.

2000-luvulla toteutettujen märkätilojen vedeneristyksen tekninen käyttöikä on noin 30 vuotta, joten kylpyhuoneisiin ei kohdistu akuutteja toimenpiteitä. Seuraava toimenpiteenä suositellaan erillisen kylpyhuone/WC-tilan peruskorjausta noin 10 vuoden päästä.

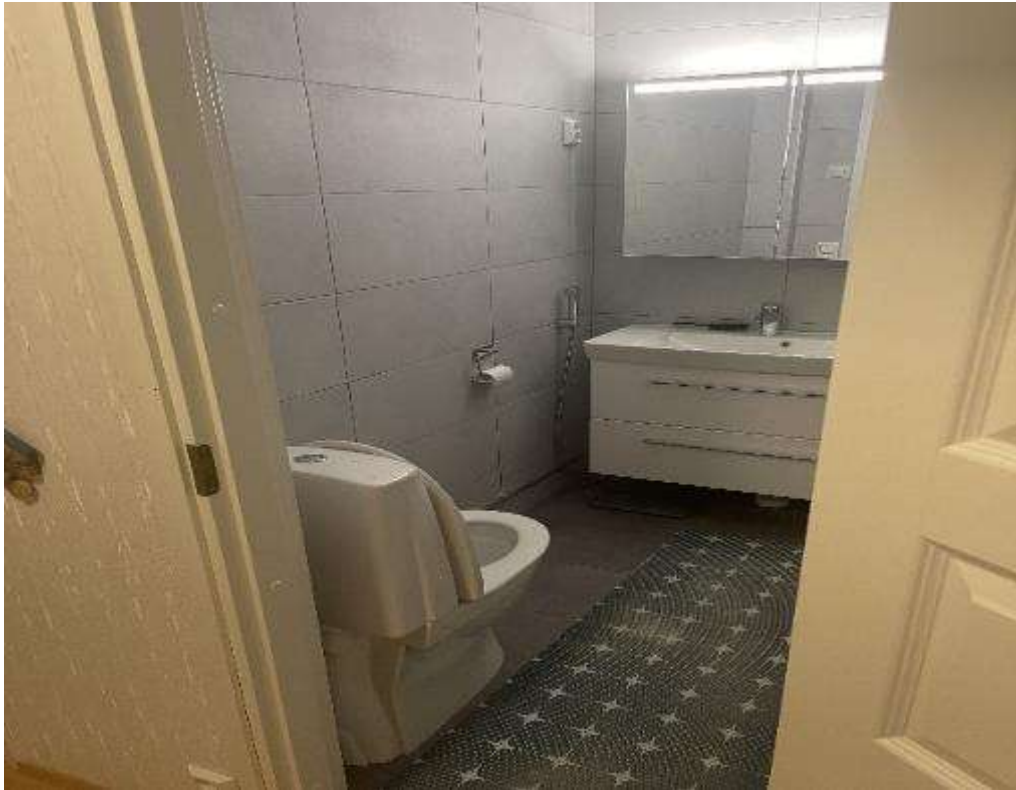
Kuva 24. Erillinen WC

Erillisen WC-tilan remontoinnista on varsin vähän aikaa ja pinnat ovat erittäin hyväkuntoiset. Laatoituksessa ja laattasaumoissa ei todettu huomautettavaa. Kopolaaattoja ei löydetty. WC-istuin on hyväkuntoinen ja sauma jalustan ympärillä ehjä. Pintakosteusilmaisimella ei todettu kohonneita mittausarvoja tässäkään tilassa.

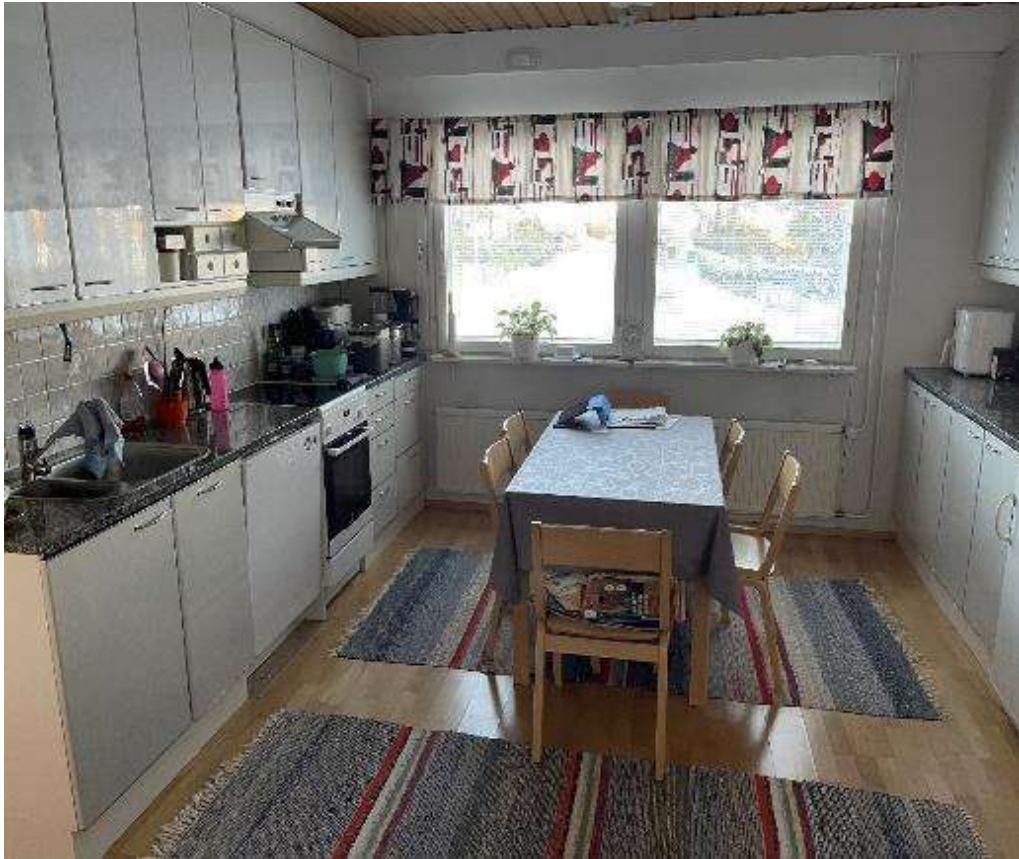
Kuvio 25. Keittiö

Keittiö (kuvio 25) on uusittu omistajan mukaan 2000-luvun loppupuolella, tarkemmasta ajankohdasta ei ollut tietoa. Lattiapinta on parkettia ja katto puupaneelia. Lattia on pinnaltaan tasainen ja parketti säilynyt hyväkuntoisena. Listoitukset ovat ehjät ja hyvin kiinnitetyt. Keittiön kaapistojen ovet avautuivat hyvin eikä pinnoissa havaittu merkittävää kulumaa. Hyllyt ja laatikot olivat ehjät ja hyväkuntoiset.

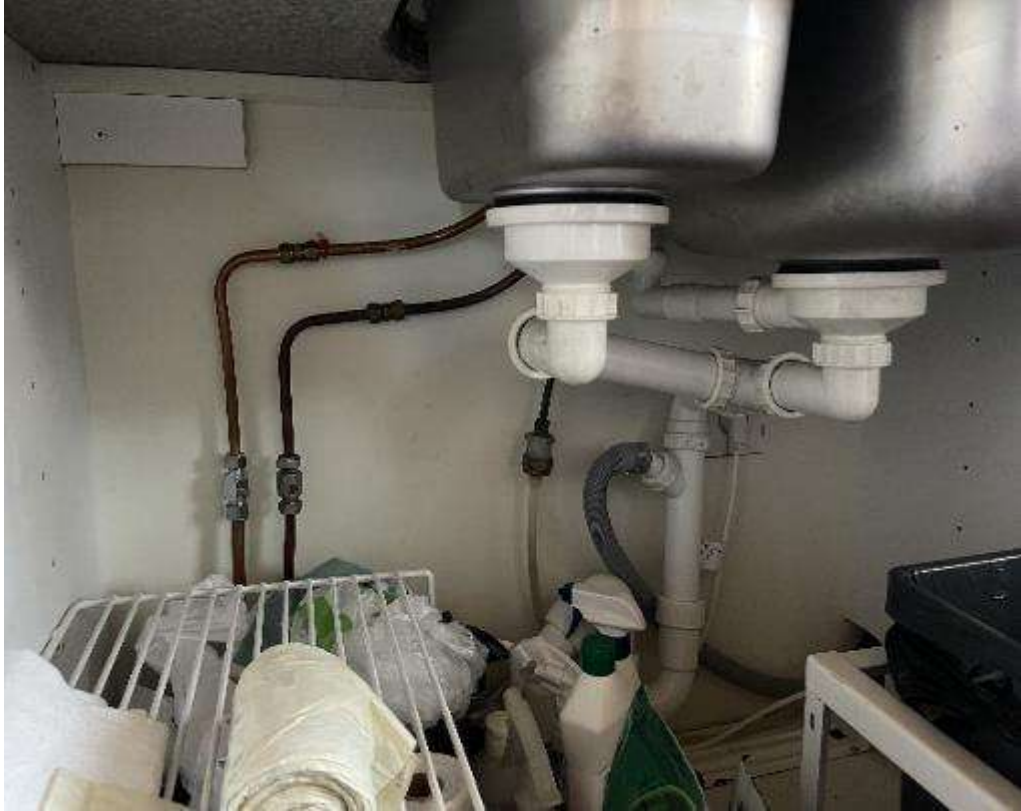
Kuvio 26. Allaskaappi

Keittiön allaskaappi (kuvio 26) oli sisältä hyväkuntoinen eikä kalustesokkeleissa havaittu kosteusvaurioita tai turpoamia. Putkissa tai alahyllyllä ei havaittu vedenvuotojälkiä. Vettä pesualtaaseen laskemalla ei myöskään todettu veden valumista putkien pinnoilla. Astianpesukoneen vesijohdon liittymä tarkastettiin hana avaamalla ja todettiin tiiviiksi. Yläkaapistossa ei todettu silmämääräisesti jälkiä kosteudesta. Astianpesukoneen, jääkaapin ja pakastimen alla olivat vuotokaukalot.

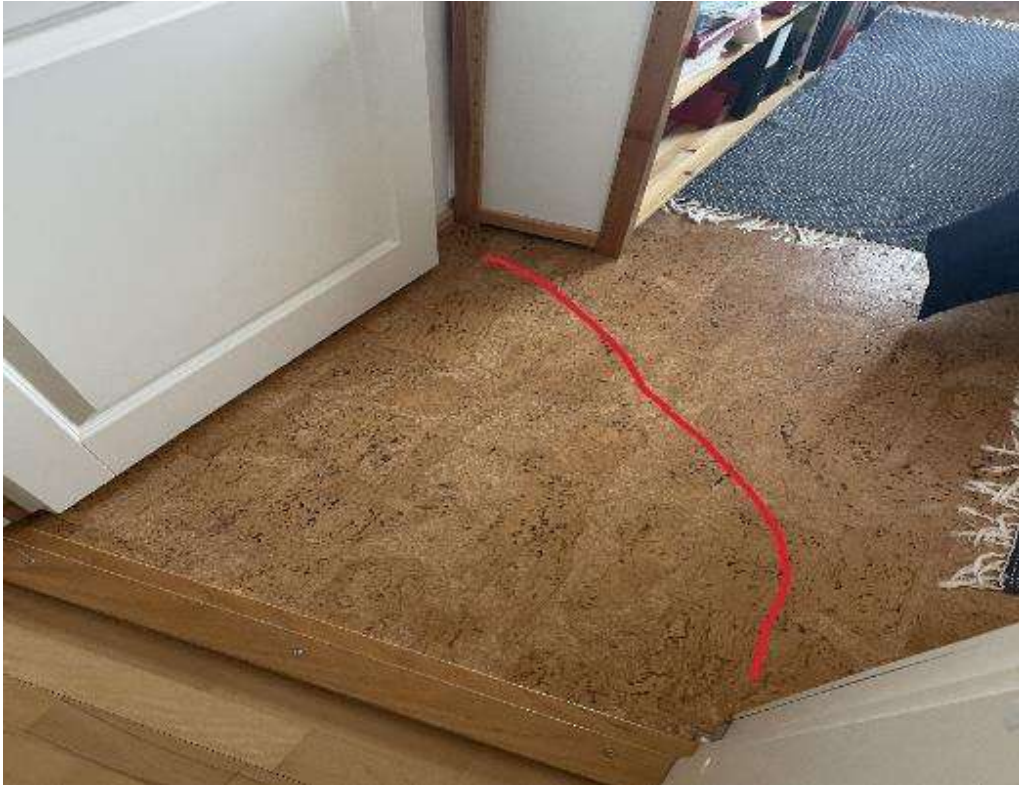
Kuvio 28. Makuuhuoneen muovimatto

Rakennuksen kaakkoissivun kahdessa makuuhuoneessa lattiapintoina ovat alkuperäiset kuvioidut muovimatot. Lattioiden tasaisuudessa ei todettu huomautettavaa. Muovimatot olivat edelleen pääosin lujasti kiinnittyneinä alustaansa, vaikkakin pientä irtoamista alustasta oli havaittavissa toisen makuuhuoneen kynnyksen edessä (kuvio 28). Listoitukset olivat hyväkuntoiset ja kiinnitykset pitävät. Sisäkattojen materiaalina on mäntypaneeli. Merkille pantavaa vetoa lattianrajassa ei tarkastelussa havaittu.

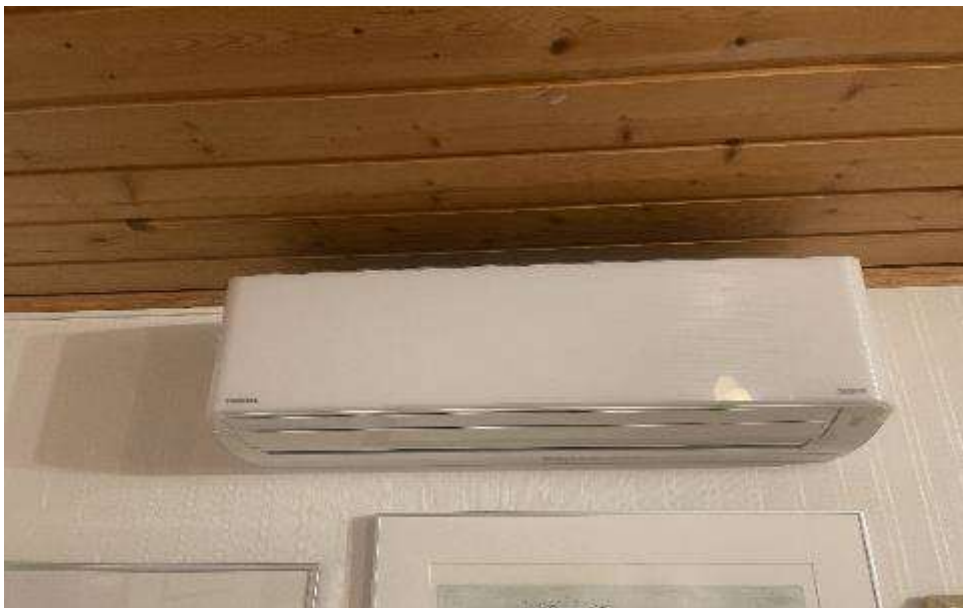
Kuvio 31. Ilmalämpöpumppu

Erillisessä WC-tilassa, kylpyhuone/WC-tilassa sekä saunallisessa suihkutilassa on lisäksi lattialämmitys. Toissijaisena lämmitysmuotona toimii olohuoneeseen sijoitettu ilmalämpöpumppu (kuvio 31).

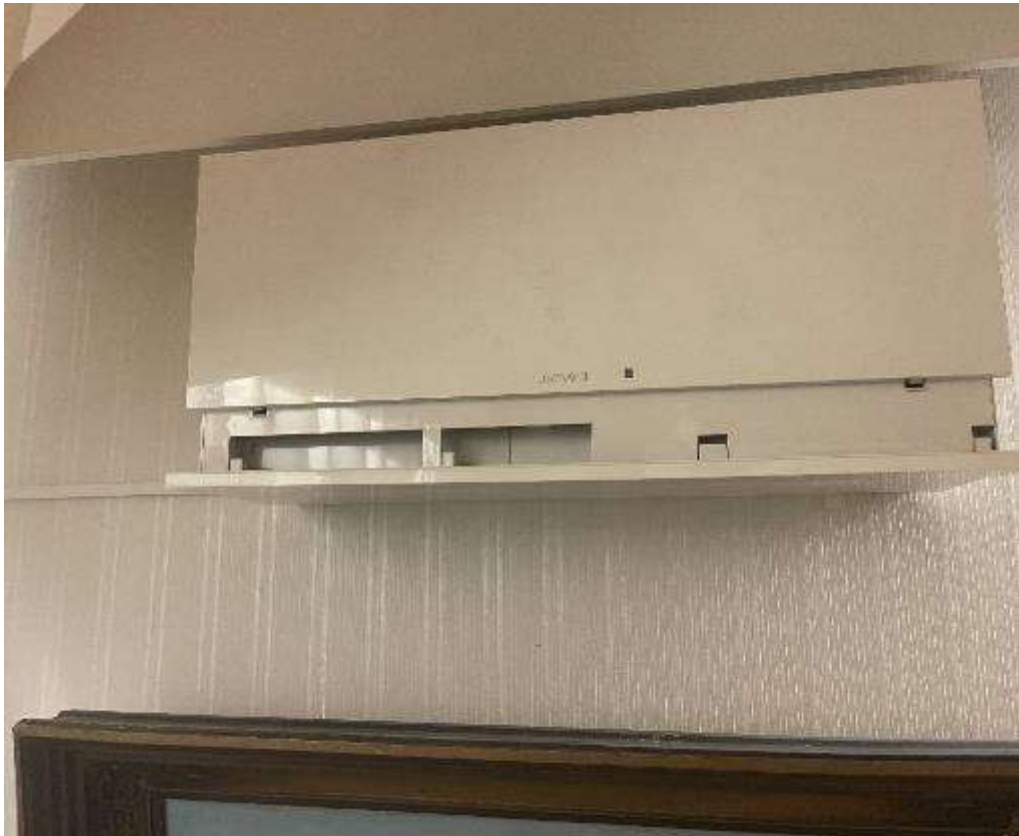
Kuvio 32. Tuloilmajärjestelmä

Kohde on alun perin rakennettu painovoimaiselle ilmanvaihdolle. Jälkikäteen on lisätty huippuimuri poistamaan ilmaa märkätiloista. Olohuoneeseen on lisäksi lisätty tuloilmajärjestelmä (kuvio 32), jossa on lämmöntalteenotto sieltä tulevan korvausilman lämmittämiseksi.

Olohuoneen lisäksi korvausilmaventtiilit löytyvät luoteisen sivun perimmäisestä, takapihan puoleisesta huoneesta sekä saunasta. Muissa huonetiloissa ei ole korvausilmaventtiileitä tai ikkunan ilmanvaihtoaukkoja, joten korvausilman tulo tapahtuu hallitsemattomasti luonnollista reittiä, esimerkiksi ikkunan karmien ja rakenteiden läpi. Poistoilmaventtiilit sijaitsevat kaikissa WC- ja suihkutiloissa.
