ROKOKOO-ALTTARIKYNTTILÄNJALAN KONSERVOINTI JA RESTAUROINTI SEKÄ TUTKIMUS MECCATURA-KUL- TAUSTEKNIIKASTA

Opinnäytetyö

2024

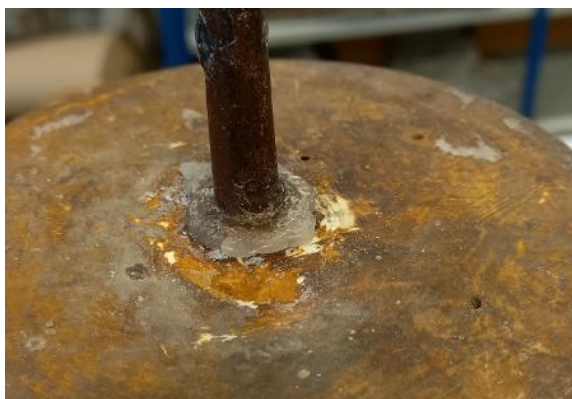
Kuva 46. Steariinirengas kynttiläpiikin juurella (2024)

Alttarikynttilänjalassa on havaittavissa pieniä punaisia maaliroiskeita. Esine on ollut työtilassa säilytyksessä, joten maaliroiskeet ovat todennäköisesti syntyneet silloin. Punainen maali on vesiliukoista. Koska kyseessä on kynttilänjalka, joka on ollut käyttöesine, on muutamassa kohtaa havaittavissa jäämiä steariinista (liite 2/1).

Steariinia löytyy niin kolmijalasta kuin yläosan metallipiikin juurestakin (kuva 46.). Metallipiikin juuressa on kaikista eniten steariinia, koska siihen on kiinnitetty kynttilöitä.

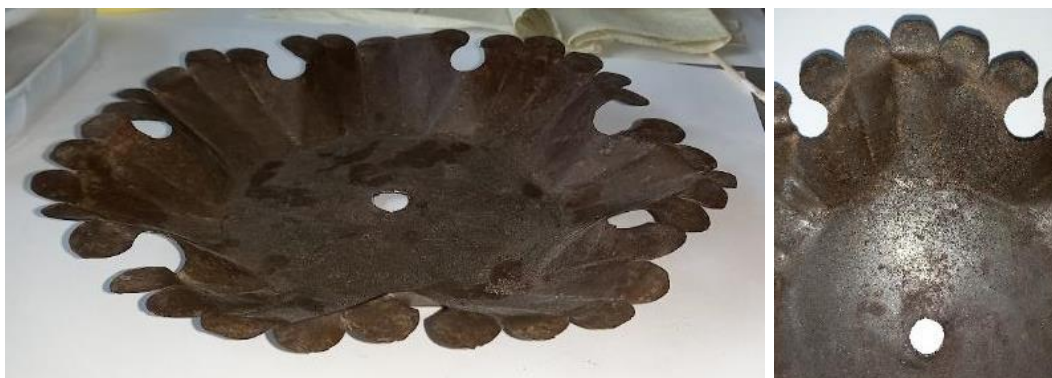
Kuva 47. (vasen) Vääntynyt kynttilälautanen (2024)

Lautanen ja erityisesti sen sakarat ovat vääntyneet ja siinä on muutamia isompia kolhuja (kuva 47.). Sen metalli on todella ohutta, joten kolhujen ja vääntymien muodostuminen ei todennäköisesti ole vaatinut paljoa. Kolhut ja vääntymät ovat voineet syntyä varomattoman käsittelyn seurauksena. On myös mahdollista, että kynttilänjalkaa ei ole suojattu kunnolla, kun sitä on siirretty ja tämän vuoksi metallinen lautanen ja muutkin osat ovat saaneet kolhuja. Vääntymistä sekä kolhuista huolimatta kynttilälautasen metallissa ei ole isoja halkeamia ja sen kunto on yleisesti ottaen kohtalainen. Sen yläpinnalla on havaittavissa ohut kerros ruostetta. Ruostetta on vain muutamilla alueilla. Paksuimmat ruostekerrokset ovat kynttilälautasen sakaroissa (kuva 48.). Sekä lautanen että piikki ovat sävyltään tummia.

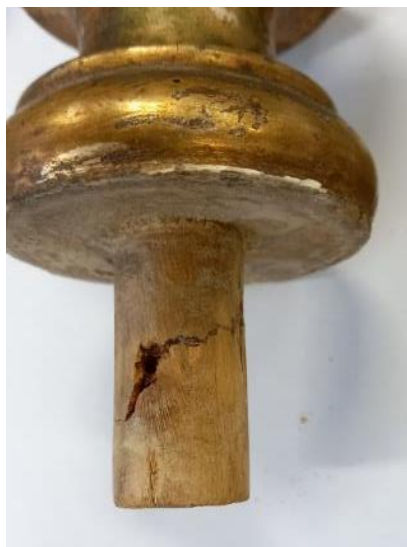
Kuva 52. Sorvatun varren tappi (2024)

Eniten reikiä on havaittavissa sorvatussa rungossa ja erityisesti maalatulla puolella (kuvat 50.; 51.). Jalustassa reikiä on havaittavissa vain muutamia. Pelkkää pintaa havainnoimalla on haastavaa hahmottaa, kuinka paljon esineen rakenne on haurastunut tupajumien aiheuttamien tunnelien vuoksi. Koska reikiä on paljon, voidaan olettaa, että esineen rakenne on hauras ja sitä tulee kohdella varoen. Sorvatun varren alapuolella on tappi, jolla se kiinnittyy

jalustaan. Tästä tapista on joskus lohjennut irti pala, mutta se on liimattu takaisin kiinni siististi (kuva 52.).

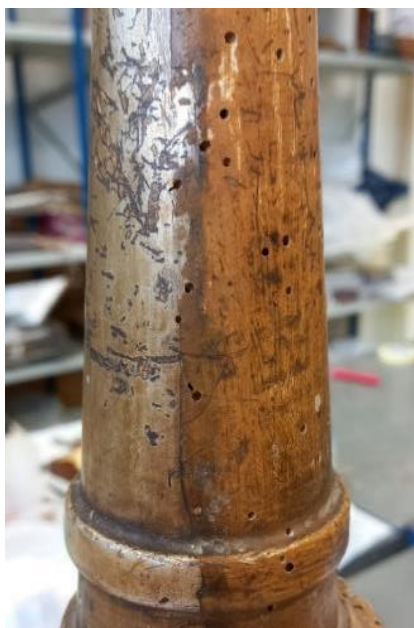
Kuva 55. Kynttilänjalan pintakäsittelyjen raja (2024)

Kynttiläjalan pintakäsittelyssä on käytetty sekä meccatura-kultaustekniikkaa että jonkinlaista maalia. Meccatura-käsittely on tehty vain esineen näkyvälle puolelle. Se on tehty ensin, ja sen jälkeen esineen toinen puoli on maalattu jonkinlaisella maalilla.

Tämä on pääteltävissä, kun tarkastellaan eri pintakäsittelyjen välistä rajapintaa (kuva 55.). Paikoitellen kuluneen maalin alta paljastuu meccatura-käsiteltyä pintaa. Molemmat pinnat ovat likaisia ja mahdollisesti tummuneet myös ajan saatossa.

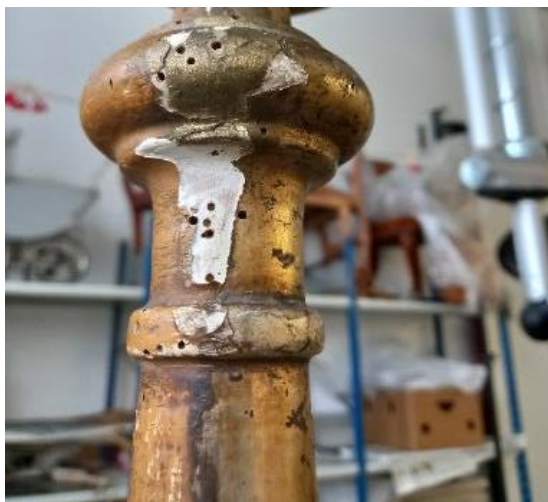
Kuva 56. Alue, josta pohjuste on irronnut (2024)

Tuholaisten aiheuttamat reiät vaikuttavat myös esineen pintakäsittelyyn. Luukuisat reiät häiritsevät esineen ulkonäön yhtenäisyyttä. Pintakäsittelystä on paikoitellen lohjennut irti paloja aivan pohjustekerroksesta lähtien.

Lohjenneet palat ovat todennäköisesti varomattoman käsittelyn seuraus. Paloja on lohjennut irti sorvatun varren yläosasta (kuva 56.), kolmion mallisen jalan keskustasta, josta puuttuu myös ornamentti. Eniten pohjuste on lohkeillut irti kynttilänjalan kolmesta jalasta. Kaikkien kolmen jalan alaosassa on vain muutamia pieniä rippeitä jäljellä pintakäsittelystä. Muutamien lohjenneiden palojen ympärillä oleva pohjuste on alkanut irtoilemaan puun pinnasta. Heikosti kiinni olevat pohjustealueet voidaan löytää koputtamalla esineen pintaa kynnellä varovasti. Kiinni oleva alue ei päästä paljoa ääntä, mutta heikosti kiinni oleva alue päästää korkeamman äänen. (Rivers & Umney 2003, 474.)

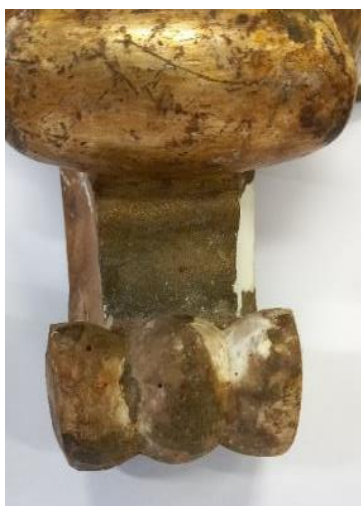
Kuva 60. Pronssimaalia jaloissa (2024)

Meccatura-tekniikalla käsitellyissä pinnoissa on havaittavissa pronssimaalia. Kynttilänjalan kolmen jalan pintakäsittely on kulunut kaikista eniten, ja pohjustetta puuttuu laajoilta alueilta. Lisäksi jalkojen näkyvät puolet on maalattu paksulla kerroksella pronssimaalia (kuva 60.).

Todennäköisesti kynttilänjalkaa on yritetty retusoida aikaisemmin. Pronssimaali on hapettunut vihertäväksi, joten voidaan päätellä, että retusointiyrityksestä on jonkin verran aikaa. Paljon pronssimaalia löytyy jalkojen lisäksi kolmiomallisen jalan etupuolen keskiosasta ja sorvatun varren yläosasta. Pronssimaalilla käsitellyistä kohdista on myös lohjennut irti paloja, joten voidaan olettaa, että retusointia ei todennäköisesti ole tehnyt ammattilainen. Sorvatun varren yläosasta on lohjennut irti paloja ja kohdan päälle on levitetty pronssimaalia (kuva 61.). Ennen retusointia olisi ollut hyvä kiinnittää irtoamassa olevat tai heikosti kiinni olevat palat. Pronssimaalia löytyy neliskanttisen muotoiselta alueelta esineen etupuolelta.

Pronssimaali halutaan poistaa, koska se on esteettinen haitta pintakäsittelylle. Poistossa käytetään todennäköisesti BioComb Green-maalinpoistoainetta, joka on koostumukseltaan geelimäistä. Geelimäinen rakenne ei luovuta liikaa kosteutta esineen pinnalle, eikä näin ollen aiheuta vaurioita pintakäsittelylle. BioComb on ympäristöystävällinen ja biohajoava maalinpoistoaine, joka ei sisällä haitallisia aineita tai liuottimia, kuten happoja ja lipeää (BioComb Maalinpoistoaine Green s.a.). Näiden ominaisuuksien vuoksi se on tarpeeksi hellävarainen kynttilänjalan pintakäsittelyn säästämisen kannalta.

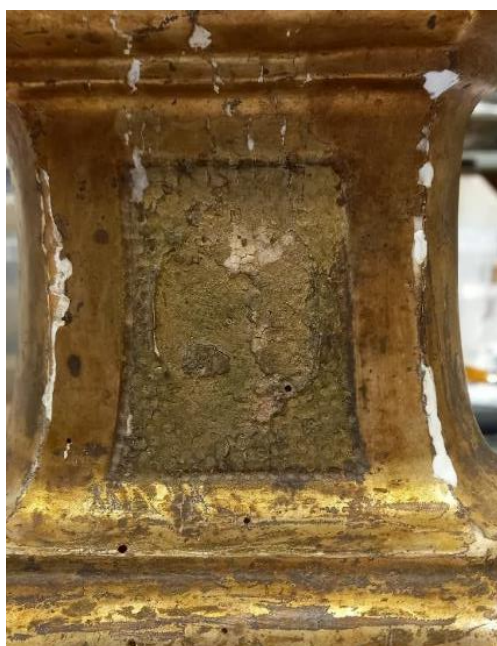
Kuva 62. Jalustan koristeellinen sivu (2024)

Pinta pronssimaalin alla on epätasainen ja aluetta tarkastelemalla voidaan todeta, että alueella on aikaisemmin ollut jonkinlainen ovaalin mallinen ornamentti (kuva 62.). Ornamentin olemassaolosta kertovat pohjustekerroksessa havaittavat korkeammat reunat sekä koristeellinen pinnan keskellä oleva tasainen alue. Muiden vastaavien kynttilänjalkojen valokuvien tarkastelu vahvistaa tämän epäilyn (liite 6). Vaikka on haastava sanoa täsmällisesti, minkälainen alkuperäinen ornamentti on ollut, todennäköisesti se on ollut kasviaiheinen.

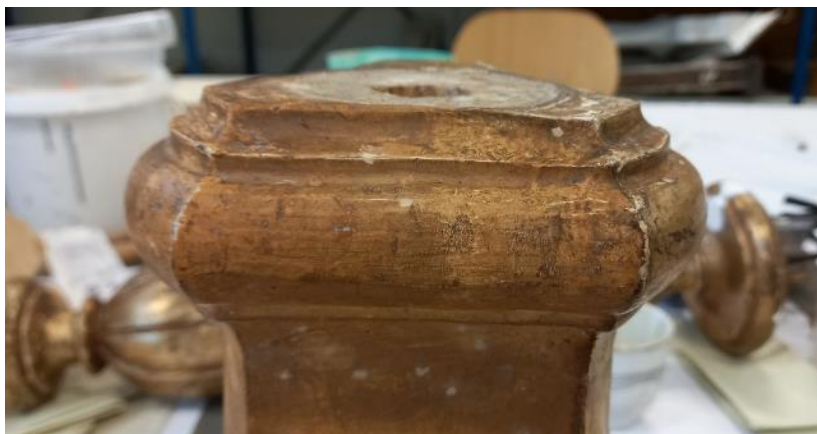
Kuva 63. Maalipinnan puhdistus, oikea puoli puhdistettu (2024)

Maalatulla pinnalla oli useampia kohtia, jotka olivat muuttuneet tummemmiksi ja hieman kiiltäviksi lian takia. Näitä alueita kokeiltiin puhdistaa vanupuikolla ja syljellä. Sylki osoittautui tehokkaaksi poistamaan tätä pinttynyttä likaa (kuva 63.).

Puhdistuksessa käytettiin vanupuikkoa, jotta voitiin puhdistaa vain alueita, joilla kyseinen pinttynyt lika oli. Kun likakerros saatiin poistettua, alkoi pigmenttiä tarttua vanuun, jolloin kyseisen kohdan puhdistus lopetettiin. Pinttynneen lian poistaminen kirkasti maalipintaa huomattavasti vaikka kaikkea likaa ei saatu poistettua (kuvat 64.; 65.).

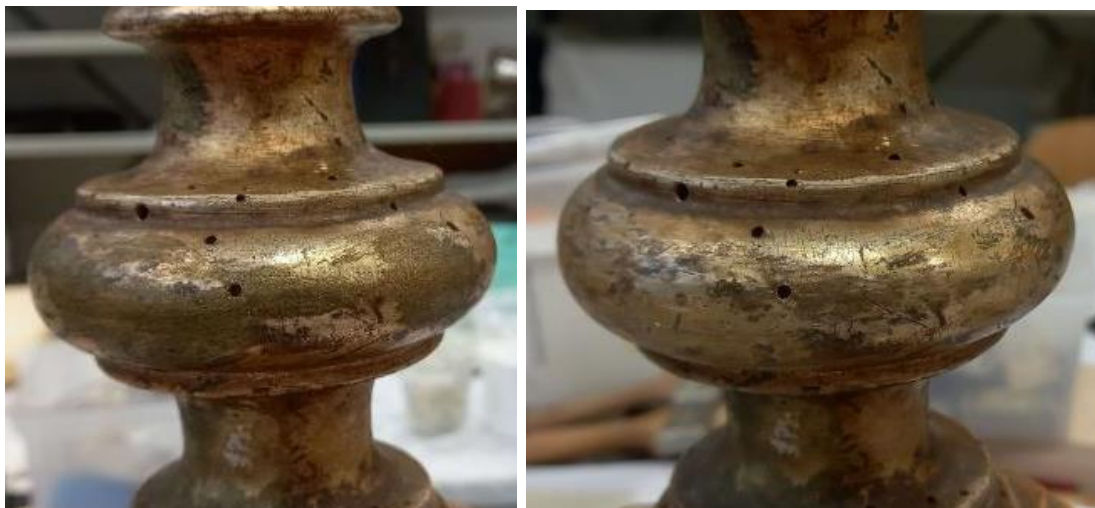
Kuva 68. (vasen) Ennen pronssimaalin poistoa (2024)

Kynttilänjalan pintakäsittelyä on joskus yritetty retusoida pronssimaalilla. Tämä maali on hapettunut vihertäväksi ja menettänyt kiiltonsa. Koska nämä selkeästi tummemmat ja hapettuneet alueet olivat esteettinen haitta esineen pintakäsittelylle, ne päätettiin poistaa kokonaan. Pronssimaalia oli eniten esineen jaloissa, joiden meccatura-pintakäsittely oli peitetty kokonaan maalilla. Muilla alueilla maalatut kohdat olivat pienempiä (kuva 68.). Retusointiyrityksiä oli havaittavissa sorvatun varren pyöreissä koristeissa, sekä varren yläosassa, josta meccatura-käsittelyä oli lohjennut irti. Kolmionmallisessa jalustassa oli eniten pronssimaalia sen etusivun keskellä olevalla koristeellisella alueella. Pronssimaalia löytyi myös esineen urista ja alueilta, joissa on todennäköisesti ollut

Useissa kohdissa pronssimaalin alla oli vain pieniä kolhuja ja naarmuja, joiden peittäminen ei olisi ollut tarpeellista (kuva 69.). Jos retusointia olisi silti haluttu tehdä, se oltaisiin voitu kohdistaa vain kuluneille kohdille huomattavasti pienemmällä siveltimellä. Pronssimaali -retusoinnit oli tehty todennäköisesti melko isolla siveltimellä ja tämä oli pääteltävissä retusointialueita tarkastelemalla.

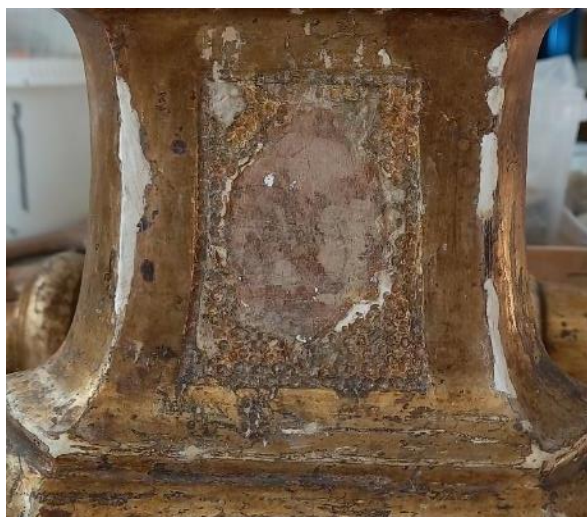
Kuva 74. Jalustan etusivu pronssimaalin poiston jälkeen (2024)

Alttarikynttilänjalan etuosasta puuttui ornamentti (kuva 74.). Se on todennäköisesti ollut kasviaiheinen ja soikion mallinen. Ornamentin aihe rajattiin tutkimalla valokuvia alttarikynttilänjalkaa vastaavista kynttilänjaloista (liite 6). Ornamentiksi valittiin soikion mallinen kukka, joka valmistettiin silikonimuotin avulla (liite 4/2). Ornamenttiin tarvittava kipsiseos valmistettiin Supraduro -kipsistä ja 1:1 Titebond -liimavedestä. Kipsiä lisättiin liuokseen, kunnes sen koostumus

oli tarpeeksi paksu. Ornamentin annettiin kovettua rauhassa tunnin verran, jonka jälkeen se irrotettiin muotista. Kipsi oli vielä hieman kosteaa ja ornamenttia voitiin siistiä ja kirurginveitsen avulla. Siistimisen jälkeen ornamentin annettiin kuivua rauhassa kolme tuntia, minkä jälkeen se hiottiin sileäksi. Hiominen aloitettiin 320 karheuden hiekkapaperilla, jonka jälkeen siirryttiin 500 karheuden paperiin. Ornamentti viimeisteltiin kostutetulla korkilla ja sen jälkeen voitiin kiinnittää paikalleen (kuva 75.).

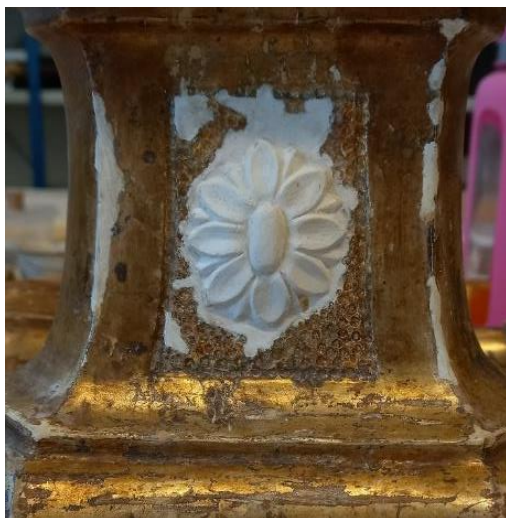
Kuva 75. Uusi ornamentti ja alueen pohjustepaikat (2024)

Kiinnitystä varten valmistettiin juoksevampaa pohjustetta 10 %:sta jänisliimavedestä ja Bolognan kipsistä. Kiinnitykseen valmistetun pohjusteen liimaprosentti oli korkeampi kuin muissa pohjustepaikkauksissa. Seos levitettiin paikkaan ja ornamentti painettiin paikalleen. Esineen ja ornamentin muotojen vuoksi ei ollut mahdollista käyttää puristimia, joten ornamenttia pidettiin paikallaan käsin noin kymmenen minuuttia.

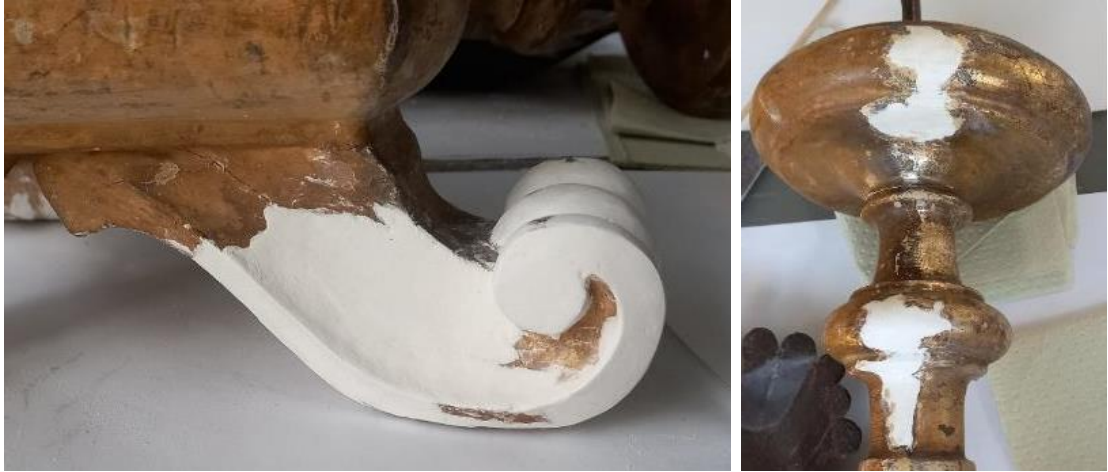
Kuva 76. (vasen) Jalan uusi pohjustepaikkaus (2024)

Kuva 77. (oikea) Sorvatun varren uudet pohjustepaikkaukset (2024)

Pohjuste valmistettiin Bolognan kipsistä ja 8 % jänisliimavedestä. Pohjustetta levitettiin täydennettäville alueille ensin kaksi kerrosta, jonka jälkeen sen annettiin kuivua, kunnes pohjuste muuttui täysin valkoiseksi. Tämän jälkeen voitiin levittää seuraavat kaksi kerrosta, joiden annettiin kuivua samalla lailla. Nämä toimenpiteet toistettiin, kunnes pohjustekerros oli tarpeeksi paksu (kuva 76.). Jalkoihin levitettiin pohjustetta 6 kerrosta kun taas koristeellisen alueen ja sorvatun varren paikkauksiin sitä levitettiin 8 kerrosta.

Kun täytöt olivat kuivuneet yön yli, voitiin niitä alkaa hioa tasaisiksi (kuva 77.). Suorilla alueilla hiomisessa käytettiin apuna puista lastaa, johon hiekkapaperi oli teipattu. Näin saatiin mahdollisimman tasainen pinta. Muutamassa kohdassa pintaa oli hiomisen jälkeen havaittavissa pieniä kuoppia. Nämä kuopat täytettiin pohjusteella ja kun ne olivat kuivuneet kunnolla, ne hiottiin samaan tasoon muun pohjusteen kanssa. Aluksi hiomisessa käytettiin 180 karkeuden hiekkapaperia, jotta pinta saatiin tasattua tehokkaasti. Seuraavaksi hiottiin 320 karkeuden hiekkapaperilla hiomajäljet pois ja samalla tasoitettiin pintaa entisestään. Viimeinen hionta tehtiin 500 karkeuden hiekkapaperilla. Tavoitteena oli poistaa viimeisetkin hiomajäljet ja saada pohjusteesta mahdollisimman tasainen. Pinta viimeisteltiin kostutetulla korkilla, jonka avulla voitiin täyttää pinnan pieniä epätasaisuuksia. Lopuksi kaikki pohjustepaikkaukset esiliimattiin kahteen kertaan 2,5 % jänisliimavedellä.

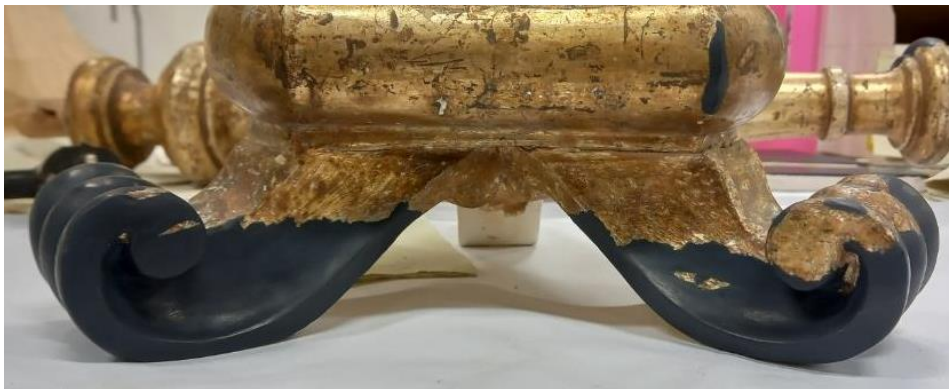
Kuva 78. Bolus-savi jalkojen retusoitavilla alueilla (2024)

Meccatura-tekniikan pohjana päätettiin käyttää alumiinilehtiä, jotka kiinnitetään vesikulkaustekniikalla. Esiliimauksen päälle levitettiin musta bolus-savi. Sävyyksi valittiin musta, koska alttarikynttilänjalan vanhassa pintakäsittelyssä on todennäköisesti käytetty sitä. Kynttilänjalkaan käytettiin samaa bolus-savi seosta kuin kokeilukappaleeseen. Boluksen valmistamisesta puhutaan tarkemmin kappaleessa 5.3. Pohjustepaikkausten päälle levitettiin viisi kerrosta bolus-savea pehmeällä luonnonkarvasiveltimellä.

Levityksessä oltiin tarkkoja, jotta bolus-pintaan ei jäänyt siveltimenjälkiä (kuva 78.). Aikaisemmin tehdyssä kokeilussa selvisi, että kiillottamattoman bolus-saven päälle kiinnitetty alumiinilehti kiillottuu paremmin. Tämän vuoksi bolus-kerroksia ei kiillotettu tai hiottu. Sen sijaan ne pyyhittiin kevyesti puuvillakangaspalalla pinnan tasoittamiseksi. Alumiinilehdet kiinnitettiin laskuviinalla, jossa oli

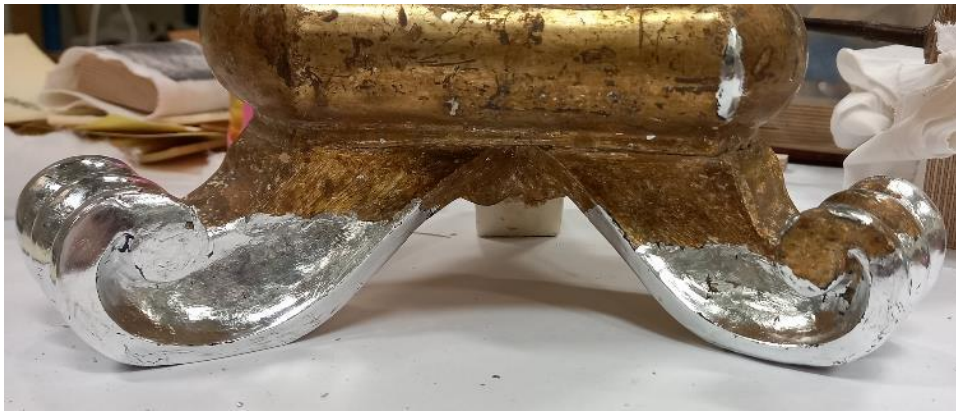
Kuva 79. Kiillotetut alumiinilehdet jaloissa (2024)

Pienemmät alumiinilehtipalat olivat helpompi kiinnittää, ja ne kuivuivat isompia paloja nopeammin. Kun lehti oli kiinnitetty laskuviinalla, sen annettiin asettua muutama minuutti. Sen jälkeen se paineltiin tiiviimmin kiinni bolukseen kuivalla vanulla. Kun palat olivat asettuneet yhteensä viisi minuuttia, irtonaiset palat pyyhittiin irti vanulla. Tämän jälkeen alumiinilehdet kiillotettiin.

Kokeilulevyn alumiinilehtien kuivumisessa oli haasteita niiden koon vuoksi, minkä takia niitä ei myöskään pystytty kiillottamaan kunnolla. Koska pienemmät palat kiinnittyivät paremmin ja kuivuivat nopeasti, ne pystyttiin kiillottamaan akaattikivellä. Akaatti pyrittiin pitämään alumiinilehden suuntaisena ja kiillotus tehtiin edestakaisella liikkeellä kevyesti painaen. Kiillotus onnistui bolus-saven joustavuuden vuoksi. Kun pintaa painetaan akaattikivellä, alumiinilehden alla oleva bolus litistyy hieman ja näin ollen tasoittuu sekä kiillottaa metallilehden pintaa (kuva 79.). Koristeelliset jalat tehtiin yksi kerrallaan kuten myös rosetin ja sen ympäristön kultaus. Koristeellisissa kohdissa alumiinilehti pyrittiin kiinnittämään ensin koristeveiston uriin.

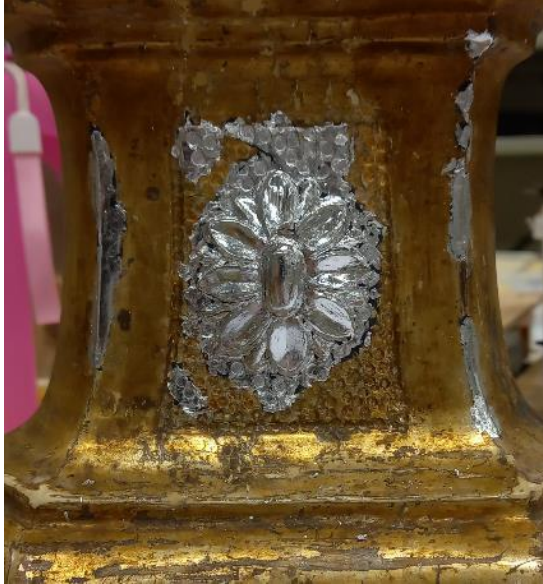
Kuva 80. Kiillotetut alumiinilehti-paikkaukset jalustan etusivulla (2024)

Rosetin ympäröivälle alueelle on tehty koristeellinen pinta. Alueelta oli lohjennut irti paloja, joten sinne tehtiin paikkaukset joihin halutiin saada aikaan samanlainen koristeellinen pinta. Perinteisesti kyseinen 'punchwork' koristelu

Tekniikkaa kokeiltiin ensin erilliselle kokeilukappaleelle, jotta nähtiin miten alumiinilehdellä päällystetty pinta reagoi. Koska tekniikka onnistui kokeilukappaleelle, sitä voitiin käyttää alttarikynttilänjalan koristepinnan paikkauksiin. Pinta saatiin aikaan metallisella tylsytyllä naulalla, jota lyötiin kevyesti vasaralla. Tämä toistettiin niin montaa kertaa kuin oli tarpeen. Kuopat voivat olla sekä pieniä että isoja. Kuopan koko vaikuttaa usein sen syvyyteen. Paikkauksen pinta pyrittiin saamaan samanlaiseksi kuin sitä ympäröivä pinta, jotta lopputulos olisi mahdollisimman yhtenäinen (kuva 80.).

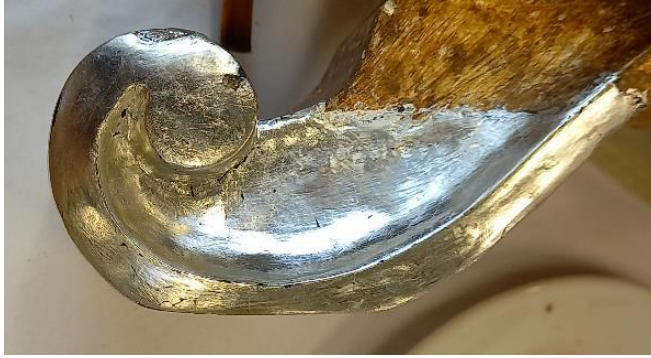
Kuva 81. Shellakka-kerros alumiinilehden päällä (2024)

Kun kaikki paikkaukset saatiin kullattua, alumiinilehden pinta eristettiin shellakka-kerroksella (kuva 81.). Kerros sekä suojaa alumiinilehteä että edistää sävytetyn meccatura-lakan kiinnittymistä. Shellakan annettiin asettua yksi vuorokausi.

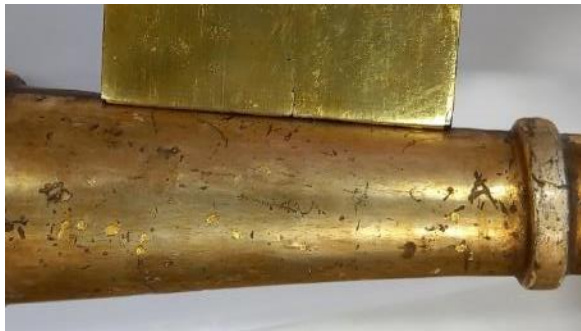
Kuva 82. Meccatura-lakkanäyte verrattuna kynttilänjalan omaan lakkaan (2024)

Kokeilukappaleen ja lakkanäytteiden perusteella päädyttiin valmistamaan lakka, joka oli kolmen eri hartsin seos. Lakan sävyn haluttiin sulautuvan alttari-kynttilänjalan pintakäsittelyyn. Koska kyseessä on alttariesine, on todennäköistä, että esineen lakan resepti on ollut monimutkaisempi. Materiaalitutkimuksissa selvisi, että vanha lakka sisältää shellakkaa, mutta varmuudella ei voida sanoa, onko siinä myös muita hartseja. Retusointia varten valmistettu lakka sisältää shellakkaa, lohikäärmeen verta ja gummi guttaa (kuva 82.). Shellakka oli lakan pohja ja se sävytettiin pääasiassa lohikäärmeen verellä. Gummi guttaa lisättiin hieman, jotta lakka ei ollut liian oranssi.

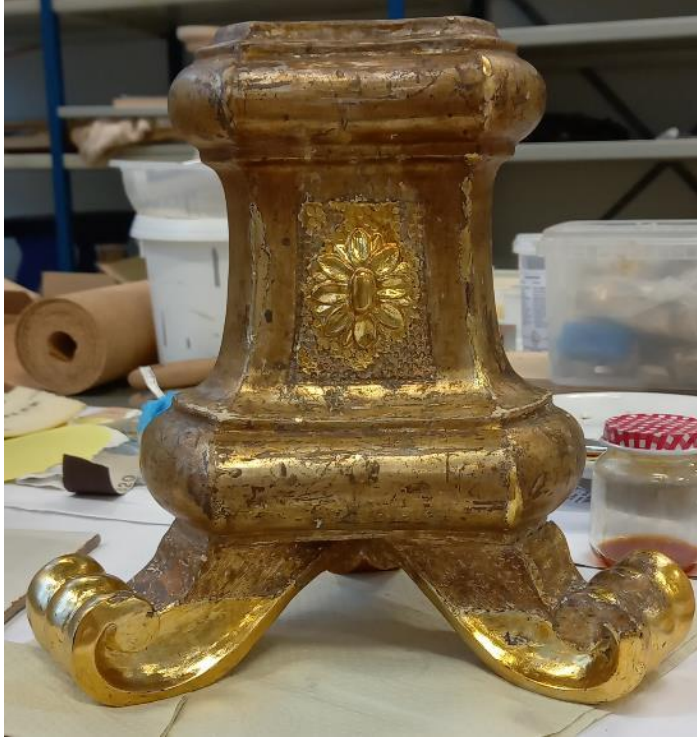
Kuva 83. Jalustan etusivu meccatura-lakan levittämisen jälkeen (2024)

Kynttilänjalan lakka on kulunut sekä haalistunut ajan saatossa ja on näin ollen himmeämpi kuin uusi lakkakerros. Muutamasta kohtaa pronssimaalin alta paljastui pieniä alueita, jotka eivät olleet haalistunut niin paljon kuin muu esine (liite 2/4). Alun perin lakka on ollut sävyltään lämpimämmän keltainen ja kirkkaampi. Uusi lakka on todennäköisesti melko lähellä vanhan lakan alkuperäistä sävyä (kuva 83.). Uudet lakkaukset päätettiin jättää melkein kokonaan patinoimatta, koska haluttiin tuoda näkyviin, minkälainen lakka kynttilänjalassa on voinut olla ennen sen haalistumista vuosien saatossa. Vaikka uusi lakka on alkuperäistä kirkkaampi, se sulautuu silti esineeseen kokonaisuudessa. Lisäksi päätös on konservointi- ja restaurointietiikan mukainen, koska restauroitujen alueiden tulee olla havaittavissa niitä tarkasteltaessa. Asiakas hyväksyi tämän päätöksen, koska hän halusi säilyttää uuden lakan kirkkauden. Lakan päälle ei levitetty enää kerrosta shellakkaa, koska erillinen kokeilu osoitti, että lakkakerroksesta olisi voinut tulla liian oranssi.

Perinteinen meccatura-lakka on ollut koostumukseltaan paksua, jotta yksi kerros riittäisi valmiiseen pintaan. Paikkauksia varten sekoitettu uusi lakka ei ollut aivan niin paksua, joten se tarvitsi kolme kerrosta halutun lopputuloksen saavuttamiseksi. Paksu lakka on haastavampi levittää tasaisesti ja siihen jää helpommin näkyviä siveltimenjälkiä. Tämän vuoksi päätettiin käyttää ohuempaa seosta. Lakka levitettiin pehmeällä ja litteällä siveltimellä. Sen levittämisessä täytyi olla nopea, jotta pinnasta tuli tasainen. Reikien täyttöjen lakkauksessa käytettiin mahdollisimman ohutta sivellintä, jotta uusi lakka ei mennyt vanhan

päälle. Lakkakerrosten annettiin asettua tunti ennen uuden kerroksen levitystä. Kun kaikki kolme kerrosta oli levitetty, annettiin lakan kuivua kaksi vuorokautta.

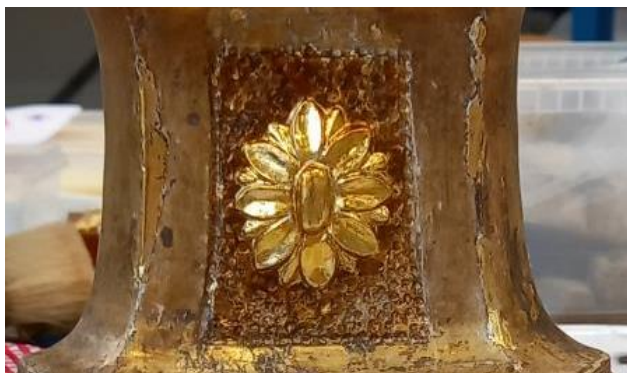
Lakkaretusoinnit haluttiin jättää pääasiassa patinoimatta, mutta muutamat alueet piti patinoida. Näitä olivat kukka -ornamenttia ympäröivä koristeellinen alue sekä kynttilänjalan varren yläosan paikkaukset. Nämä alueet päätettiin patinoida, koska retusoinnit eivät kirkkautensa vuoksi sulautuneet kovin hyvin näille kuluneille alueille.

Kuva 84. Retusoitu pinta ornamentin ympärillä (2024)

Patinoinnissa kokeiltiin aluksi tumman ruskeaa spripetsiä kirkkauden taittamiseksi, mutta sillä ei ollut näkyvää vaikutusta. Toisessa kokeilussa sekoitettiin vihreää umbraa shellakkaan ja tämä osoittautui toimivaksi ratkaisuksi (kuva 84.). Patinaväri levitettiin alueille ja sen päälle levitettiin vielä shellakkaa, jonka jälkeen alueiden annettiin kuivua vuorokausi. Muutamaan kohtaan oli tullut hieman liikaa patinaväriä, mutta sitä voitiin poistaa bambutikun ja hienon teräsvillan avulla.

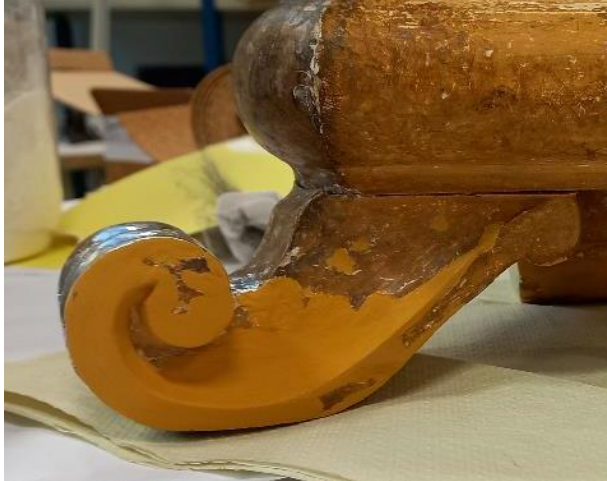
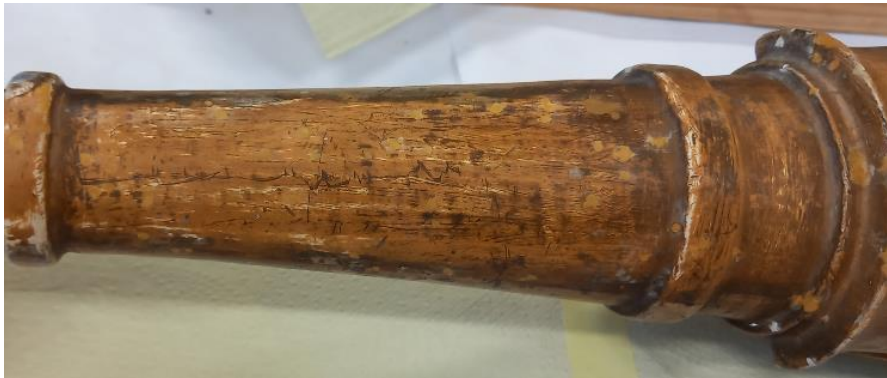
Kuva 85. Liimamaalilla retusoitu alue ennen patinointia (2024)

Kuva 86. Liimamaalilla retusoidut täytöt ennen patinointia (2024)

Maalipuolen paikkausten retusointiin valittiin liimamaali. Sen pohjana käytettiin 6% jänisliimavettä, joka sävytettiin pigmenteillä. Sävytykseen käytettiin pääasiassa rautaoksidikeltaista ja keltaokraa. Maaliin saatiin peittävyyttä lisäämällä siihen liitua täyteaineeksi. Maalin sävyä taitettiin lisäämällä luonnon terraa ja hieman vihreää umbraa.

Maalista tehtiin melko kirkas ja sen tarkoitus oli muistuttaa kynttilänjalan alkuperäisen maalin kirkkaimpia kohtia (kuvat 85.; 86). Koska esineen maali on todella kulunut ja tummentunut lian vuoksi, piti maalipaikkoja patinoida, jotta ne sulautuivat paremmin esineen pintaan. Patinoinnissa käytettiin 4 % jänisliimavettä sekä luonnon terra- ja vihreä umbra -pigmenttejä. Patinointiin käytettävät sävyt sekoitettiin pienissä osissa, jotta sävy sulautui hyvin ympäröivään pintakäsittelyyn (kuvat 87.; 88.).

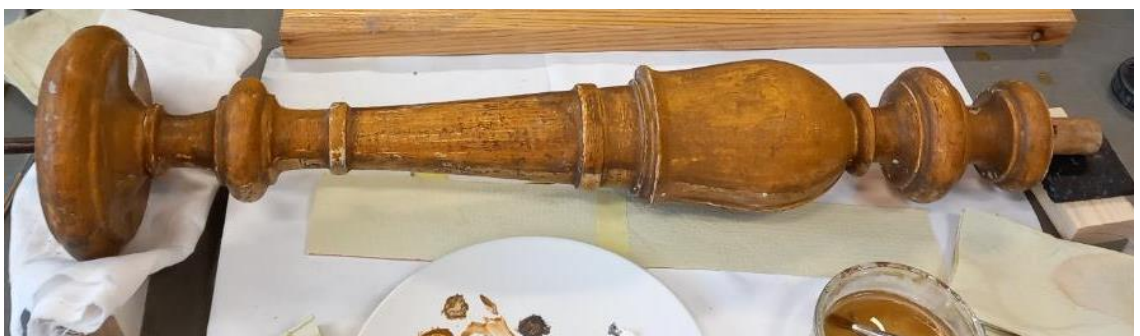
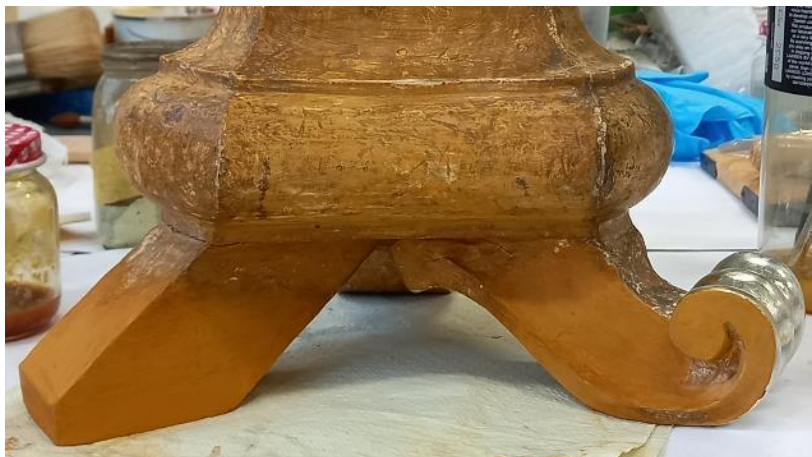
Kuva 87. Kynttilänjalan varsi täyttöjen retusoinnin ja patinoinnin jälkeen (2024)

Kuva 88. Kynttilänjalan paikkaukset retusoinnin ja patinoinnin jälkeen (2024)

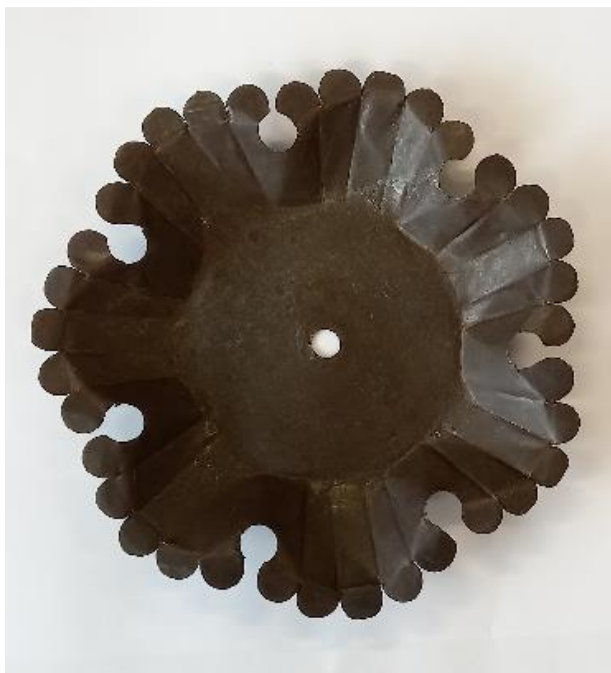
Kun steariini ja suurin osa ruosteesta oltiin saatu poistettua, havaittiin että sakkaroideiden koristeellisten muotojen läheisyydessä oli pieniä halkeamia. Koska ne olivat pieniä, eivät aiheuta kynttilälautaselle ongelmia, niitä ei yritetty korjata. Metallilautanen oli vääntynyt todennäköisesti käsittelyn seurauksena, koska sen metalli on todella ohutta. Isommat vääntymät saatiin oikaistua käsin. Lautasessa oli muutama lommo, jotka suoristettiin varovasti pienellä metallin työstöön tarkoitetulla vasaralla. Suoristamisen jälkeen sekä piikki että lautanen puhdistettiin nopeasti syljellä, jotta kaikki ruoste- ja steariinijäämät saatiin poistettua.

Kuva 90. Kynttilälautanen mikrokidevahan levittämisen jälkeen (2024)

Kirurginveitsellä saatiin poistettua suurin osa ruosteesta, mutta muutamissa kohdissa oli edelleen havaittavissa ohut ruostekerros. Ruosteen jäämät poistettiin hienolla teräsvillalla ja Renaissance-merkin mikrokidevahalla.

Teräsvilla poisti ruostejämiä tehokkaasti ja mikrokidevaha sekä suojasi metallipintaa naarmuilta että kiillotti sitä. Mikrokidevahaa levitettiin pyörivin liikkein kevyesti painamalla. Kun ruostetta oltiin poistettu mahdollisimman paljon, pyyhittiin metallipinta pehmeällä kankaalla irtonaisen ruosteen poistamiseksi. Lopuksi mikrokidevahaa levitettiin pehmeällä kankaanpalalla metallipiikkiin ja lautaseen kaksi kerrosta (kuva 90.). Vaha suojaa metallia sekä ehkäisee ruosteen leviämistä ja muodostumista.

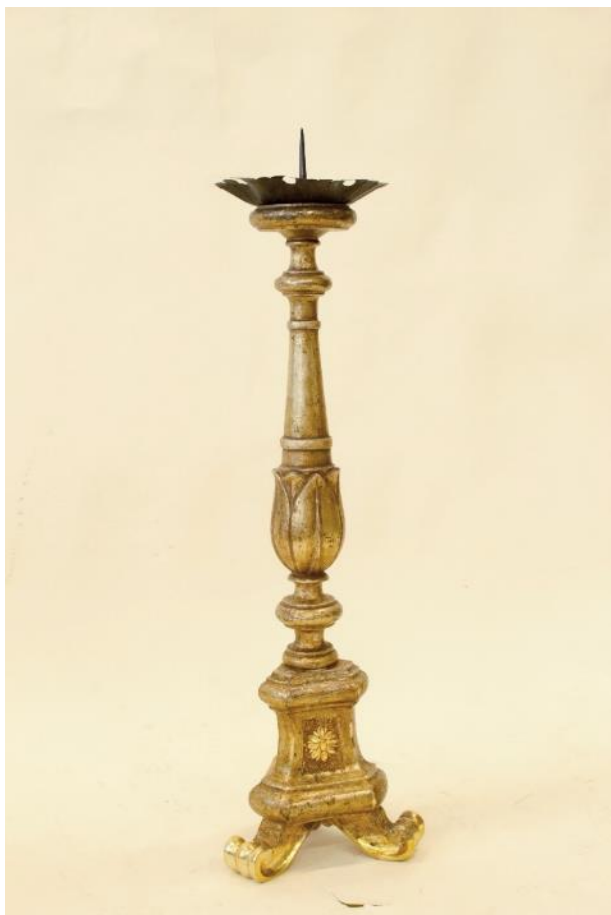
Alttarikynttilänjalan vanha pintakäsittely näyttää melko lailla samalta kuin restaurointiprosessin alussa (liite 5). Se on hieman kirkkaampi ja esteettisesti yhtenäisempi pronssimaalin poiston jälkeen. Isoimmat muutokset tapahtuivat esineen jaloissa ja jalustan koristeellisella sivulla. Paikatut ja retusoidut alueet tekevät kynttilänjalan ulkonäöstä yhtenäisemmän ja uudet paikat sulautuvat vanhaan pintaan (kuva 91.). Konservoinnissa ja restauroinnissa seurattiin konservointi- ja restaurointietiikan periaatteita. Esineen alkuperäistä materiaalia säilytettiin niin paljon kuin mahdollista ja uutta materiaalia lisättiin ainoastaan tarvittaviin kohtiin. Valitut materiaalit olivat vakaita ja ne valittiin esineeseen sopiviksi. Alttarikynttilänjalalle ei tehty tarpeettomia tai ylimääräisiä toimenpiteitä. (Rivers & Umney 2003, 370–371.)

Kuva 91. Alttarikynttilänjalka konservoinnin ja restauroinnin jälkeen (2024)

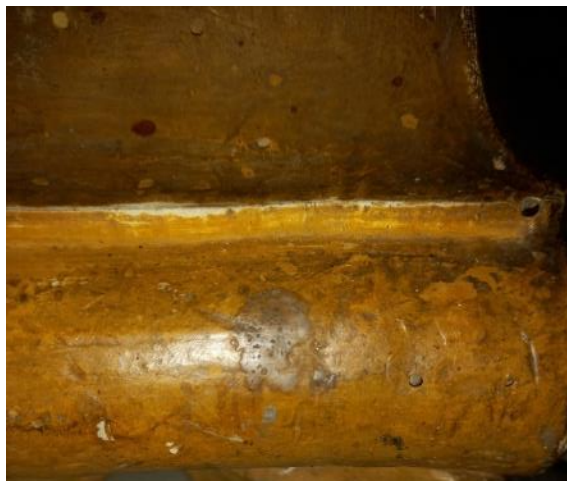
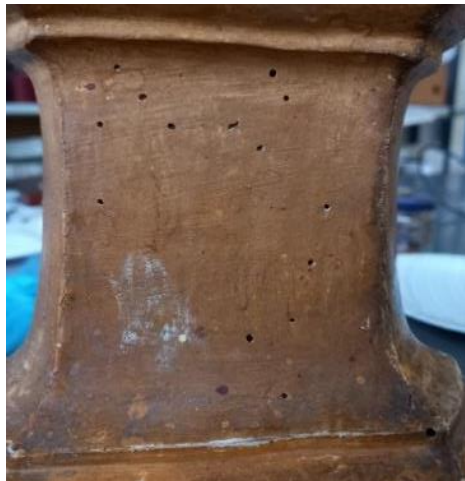
Steariini- ja maalijäämät

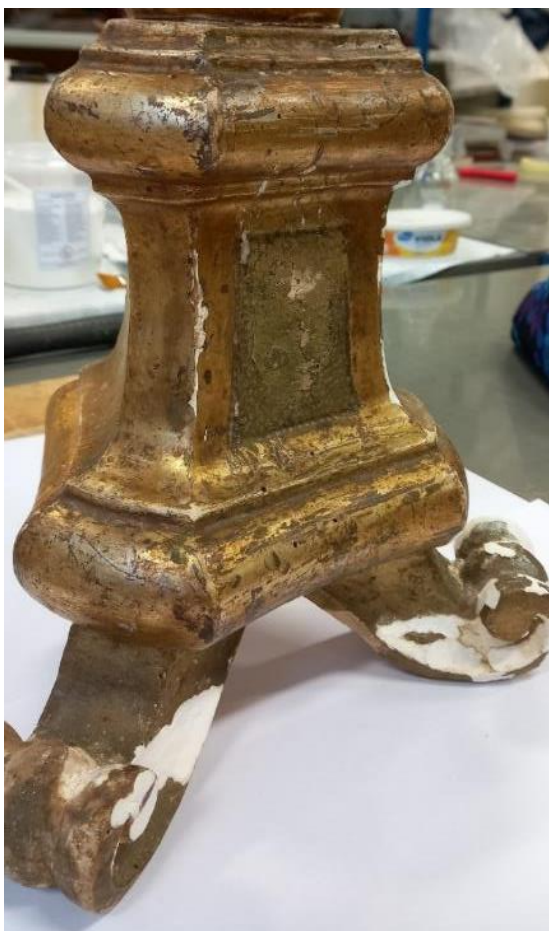
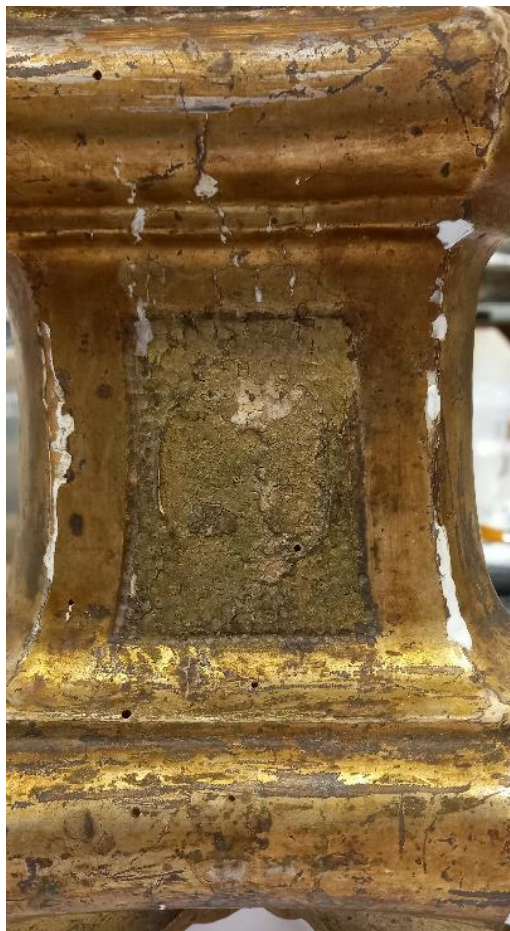
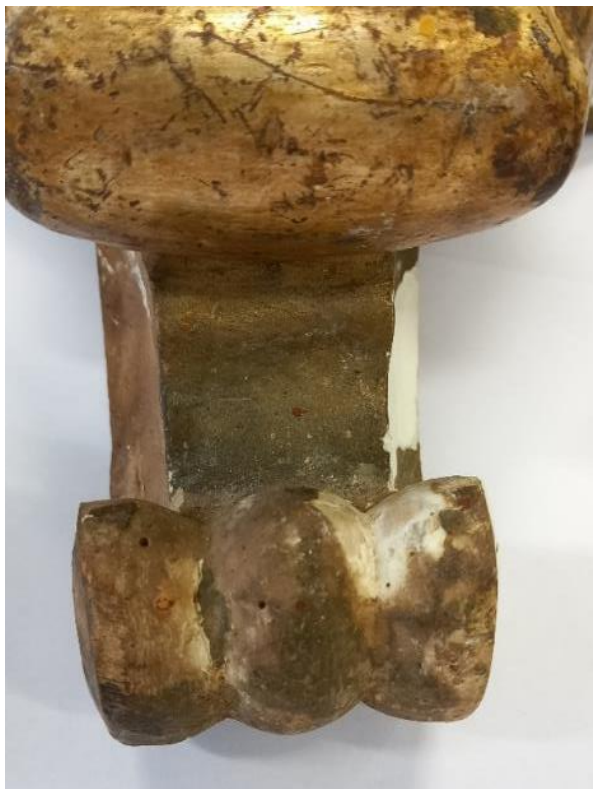
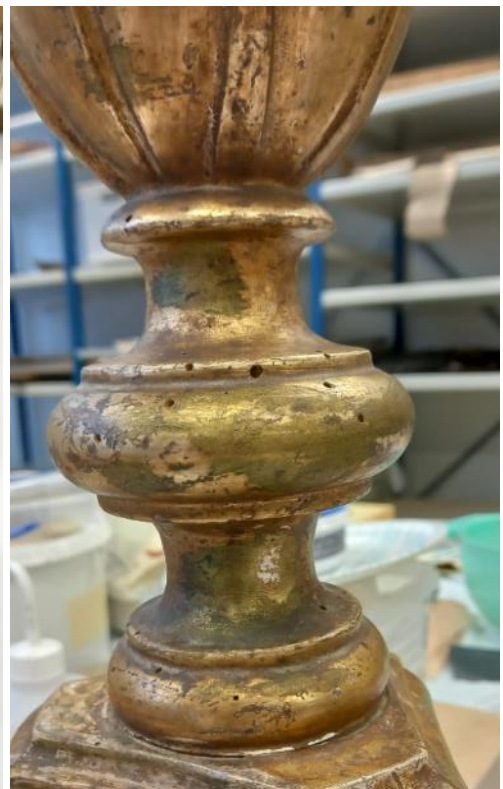
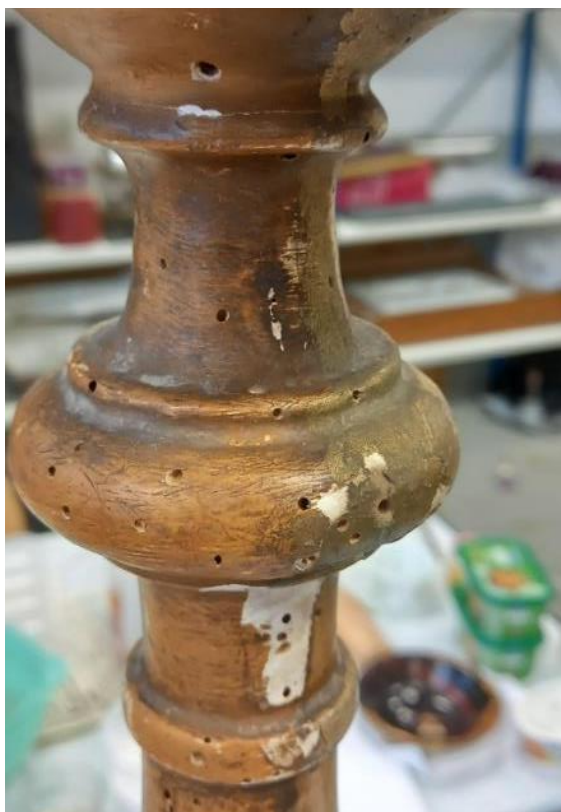
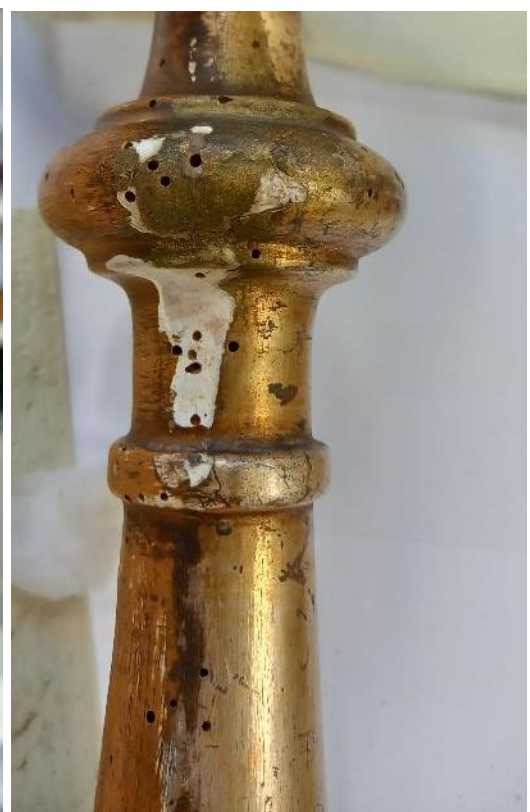
Pronssimaali

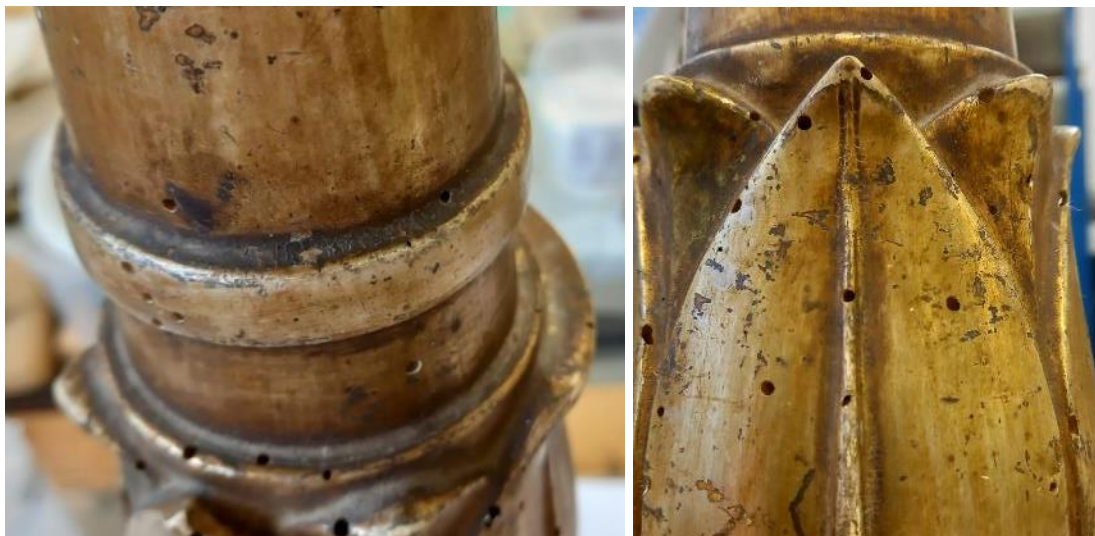
Patinaväri

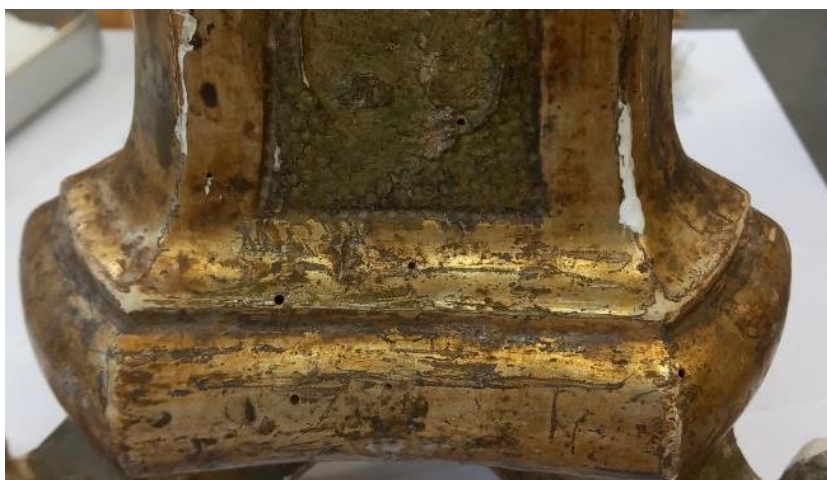
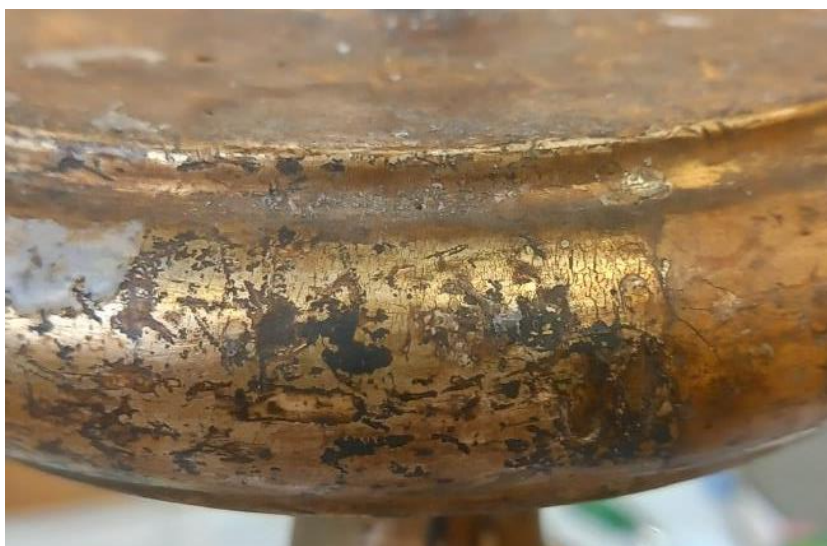
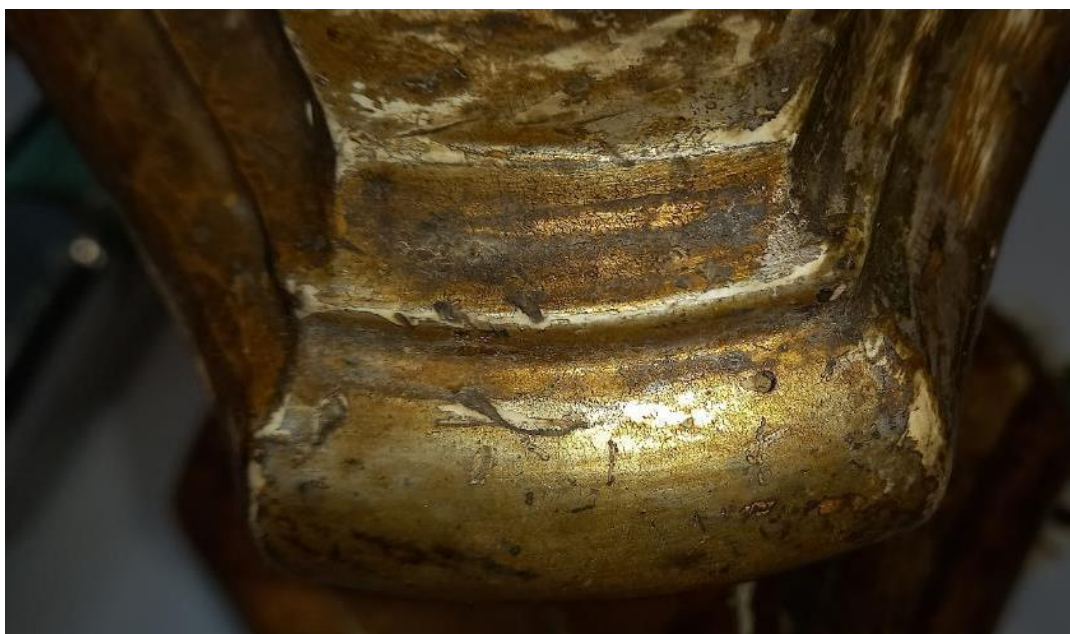
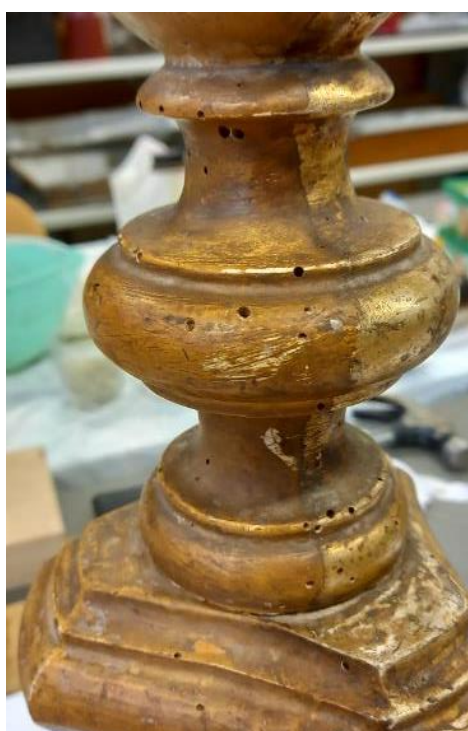
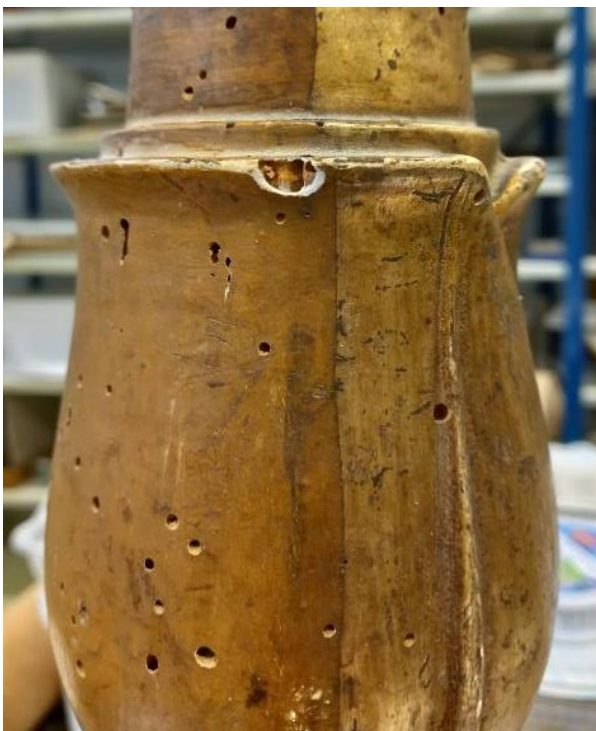
Kulunut pintakäsittely

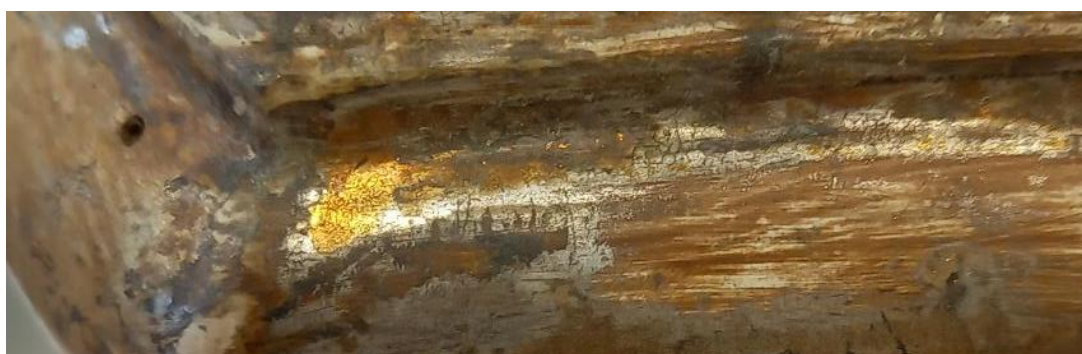
Pronssimaalin alta paljastunut jäämä kirkkaampaa lakkaa
