Kiertoleijupetikattilan agglomeraation havaitseminen ja ennaltaehkäisy

Vartiainen Rasmus: Kiertoleijupetikattilan agglomeraation havaitseminen ja ennaltaehkäisy

Opinnäytetyö, AMK

Toukokuu 2024

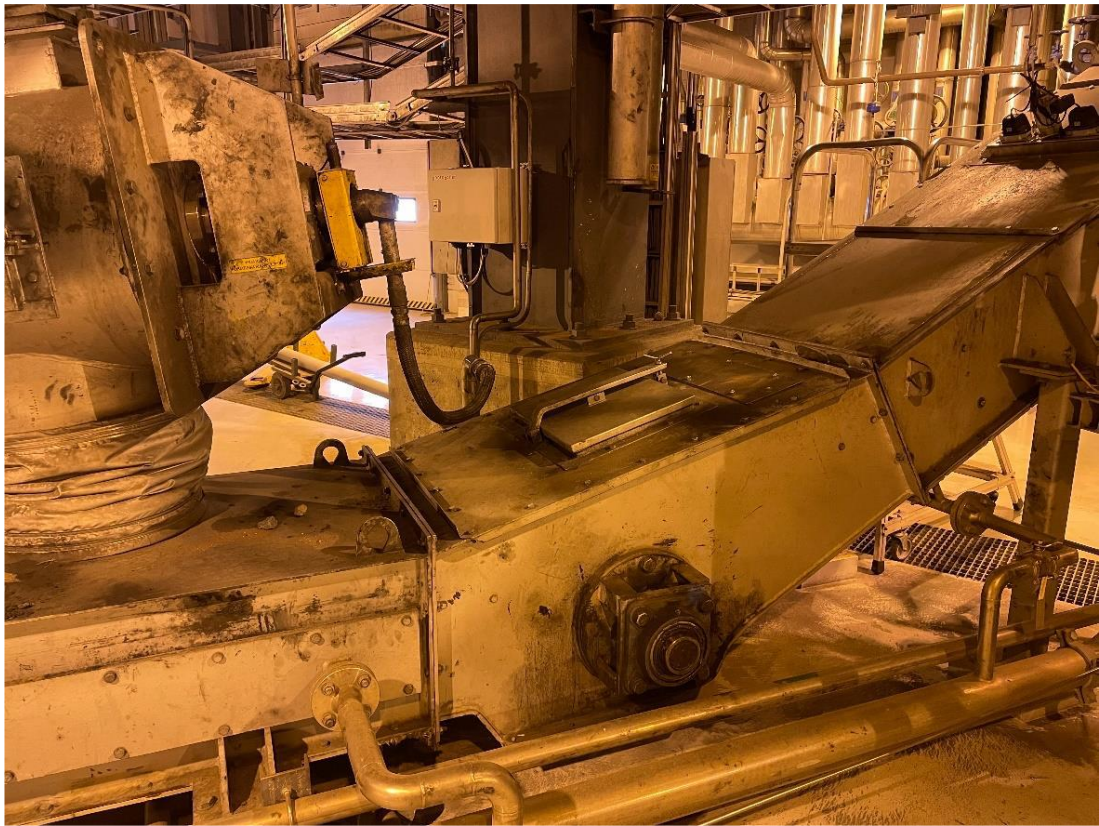
Kuva 12. Pohjatuhkakuljettimen luukku.

Seula-analyysin näytteet otetaan ennen rumpuseulaa pohjatuhkakuljettimelta. Näytettä ottaessa kuljetin pysäytetään ohjaamon toimesta ja kuljettimen turvakytin on 0-asennossa. Jotta näyte voidaan ottaa, kuljettimen tulee olla täysin pysähdyksissä. Näyte otetaan siihen tarkoitetulla työkalulla niin, että kädet eivät mene kuljettimen sisäpuolelle. Työtä tehdessä on tärkeää, että se tehdään turvallisesti.

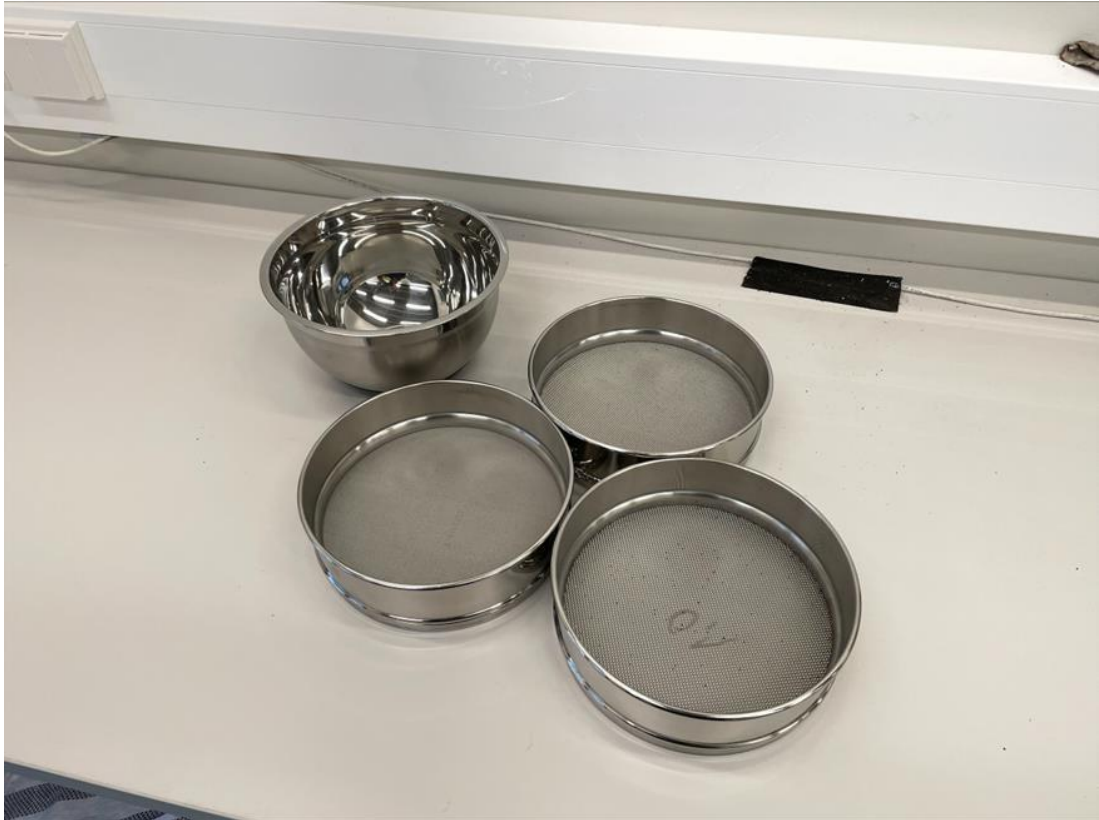
Kuva 13. Seulaverkot kokoa 0,3 mm, 0,5 mm ja 1,0 mm, astiaan jää alite.

Seulonta suoritettiin kolmella erikokoisella seulaverkolla, joiden läpäisevyydet olivat 0,3 mm, 0,5 mm ja 1,0 mm (Kuva 13). Seulontaa tehdessä suoritettiin aistinvarainen tarkastelu suurennuslasia käyttäen ja näytteestä poistettiin suuremmat kivet ja partikkelit. Näyte kerättiin pohjatuhkan kolakuljettimelta, joka oli pysäytettynä ja erotettuna näytteenottamisen ajan. Kattilaan palaavan materiaalin näyte kerättiin rumpuseulan jälkeen. CFB-kattila oli näytteenottojakson aikana 70–90 MW kuormassa. Jotta näytteet olivat verrattavissa, näytteitä ottaessa pyrittiin siihen, että pohjatuhkan poistamisen taajuus pysyi samana.

Seulontaa tehdessä suoritetaan aistinvarainen tarkastelu esimerkiksi suurenuslasia apuna käyttäen. Isommat kivet ja partikkelit voidaan poistaa käsin seulaverkon päältä. Tarkkaillaan erityisesti useiden partikkelien ryppäitä ja isompia agglomeraatiosta indikoivia kokkareita. Seulot kootaan päällekkäin niin, että suurimman läpäisevyyden seula on ylimpänä ja alimmaksi jää astia. Kuljettimelta otettu tuhkanäyte laitetaan ylimmälle seulalle, jonka jälkeen näyte seulotaan manuaalisesti 1,0 mm, 0,5 mm ja 0,3 mm seulojen läpi. Seulojen päälle kertynyt näyte ja kulhoon jäävä alite kerätään astioihin kokoomanäytteiksi eli fraktioiksi. Jokaista seulaa ravistetaan käsin varmistaen, ettei mitään näytteestä häviä. Esimerkiksi viikon aikana kerätyt fraktiot kerätään omiin astioihinsa, neljään astiaan.

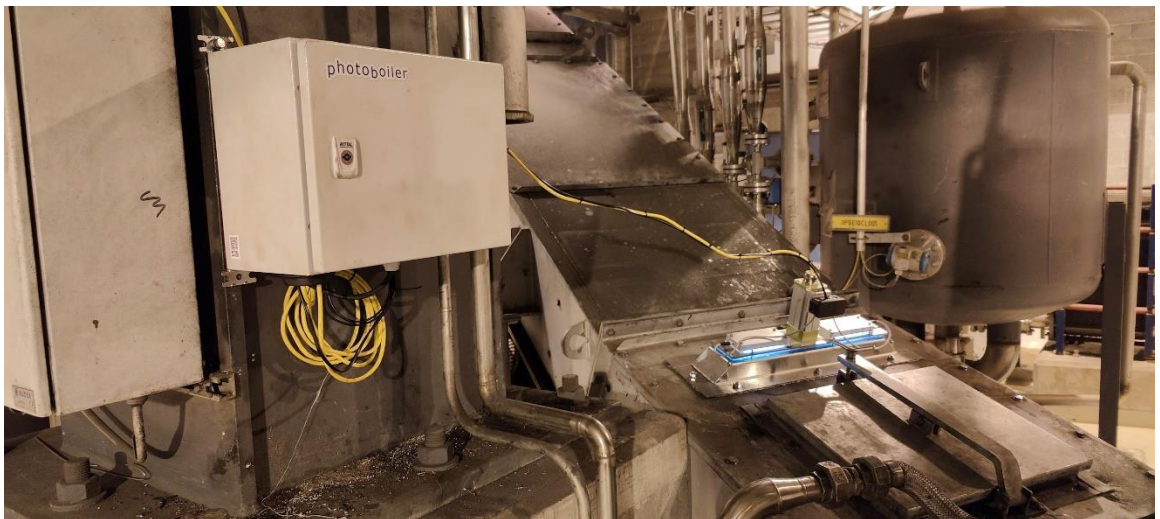
Kuva 15. Konenäkökamera pohjatuhkakuljettimella.

Kaanaan CFB-kattilan pohjatuhkan kuljettimelle on asennettu kamera, joka tarkastelee jatkuvasti pohjatuhkan kuntoa. Kamera käyttää semanttiseen segmentointiin liittyvää kuva-analyysiä pohjatuhkasta poikkeavien materiaalien

tunnistamiseen esimerkiksi agglomeraation tai sintraantumana. Tämä on tietokonenäön prosessi, jossa jokaiselle kuvan pikselille annetaan leima siten, että pikseleillä, joilla on sama niin sanottu etiketti, on tiettyjä ominaisuuksia. Kameralla tallennettua kuvaa hyödynnetään tiedonvälityksessä pedin huonosta kunnosta käyttöorganisaatiolle. Mikäli pohjatuhkan joukosta havaitaan raja-arvoa ylittävä määrä sinne kuulumatonta materiaalia, automaatiojärjestelmä lähettää ilmoituksen, jonka avulla kattilan valvomo voi reagoida ongelmaan. (Photoboiler, 2024).
