Pasilan linja-autovarikon liikkumis- ja liikenneturvallisuuden kehittäminen

Pohjolan liikenteen Pasilan linja-autovarikko, Helsinki

Ammattikorkeakoulututkinnon opinnäytetyö

Kevät, 2024

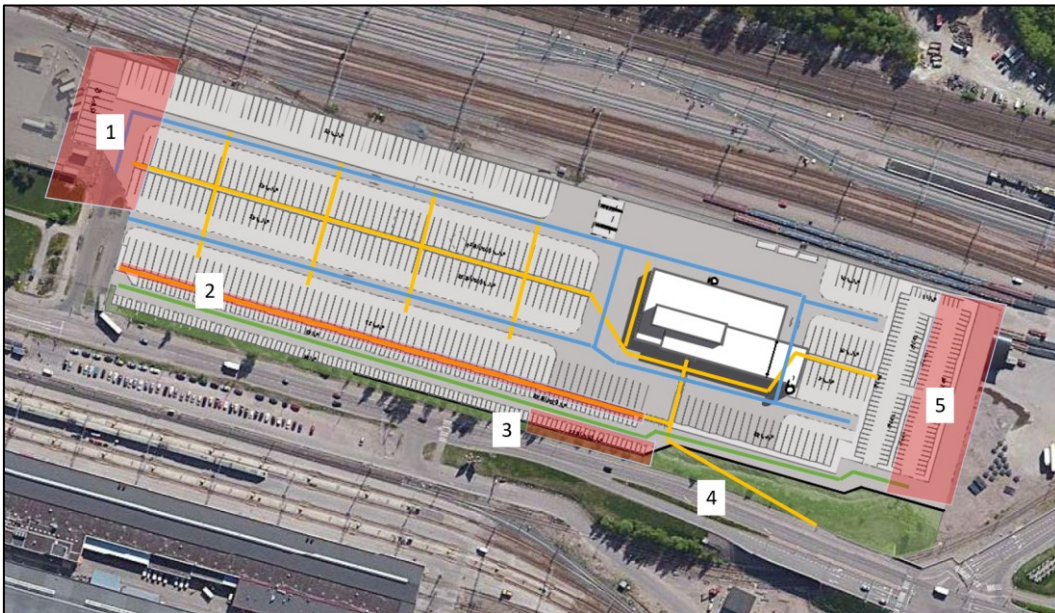
Kuva 2. Toteutettu Pasilan linja-autovarikkosuunnitelma vuonna 2017 (Helsingin kaupunginhallitus, 2016).

Kohdassa 1 on pohjoispäädystä poistettu linja-autopysäköinti ja ulosajoportti. Pasilan-linja-autovarikko poikkeuslupahakemuksen ehdoissa, varikkoalue ei saa rajoittaa jäljelle jäävän asemakaavan rakennusoikeuden toteuttamista sekä alueelle ei saa rakentaa uutta ajoneuvoliittymä Veturitieltä. (Helsingin kaupunginhallitus, 2016)

Kohdassa 2 pohjoisen pysäköintialueen henkilökunnan kävelyväylä poistettiin ja henkilökunta ohjattiin kulkemaan kuvassa 2 vihreällä esitetty henkilöautojen ajoradalle. Kävelyväylä korvattiin kosteikolla, varikkoalueen hulevesienhallinta tarpeiden mukaisesti.

Kohdassa 3 varikkorakennuksen ja Veturitien välistä poistettu pysäköintialue olisi vaatinut tukiseinän rakentamisen Veturitien ja varikkoalueen välille. Alueelle oli kaavailtu kuljettajien vaihdoissa käytettävien vaihtoautojen pysäköintialue ja latausinfrastruktuuri.

Kohdassa 4 Veturitieltä laskeutuva jalankulkuyhteys varikkoalueelle on ollut haastava suurien maapinnan korkeuserojen takia. Jalankulkuyhteys toteutettiin varikkoalueelta Veturitielle nousevalla kävelyrampina ja samalla luovuttiin Veturitieltä laskeutuvista portaista.

Kohdassa 5 eteläisen henkilökunnan pysäköinninalueesta punaisella korostettu poistettu alue toimii edelleen pysäköintialueena, mutta aluetta ei ole päällystetty asfaltilla.

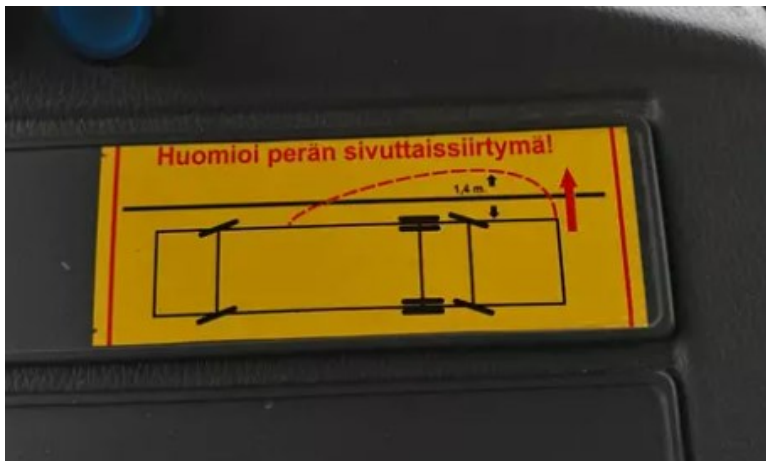
Kuva 7. Linja-auton peräylitys (kuva PL-yritys, n.d.).

olevaan peruutuskameraan ja sivupeileihin. Esiintyy myös tilanteita, missä kaksi linja-autoa peruuttavat saman aikaisesti vastakkaisista pysäköintiruuduista ja ajoneuvojen perät osuvat yhteen. Pimeään aikaan ei aina huomata takana liikkuva tai sivusta lähestyvää estettä. Toisinaan linja-autokuljettaja tekee virhearvion ajoneuvon mitoista ja linja-auto kolhaisee peräylityksellä mahdollisesti toista ajoneuvoa tai estettä. Peräylityksellä tarkoitetaan ajoneuvon sivuttaista liikettä, jossa linja-auton takakulma kiertää ajolinjan ulkokautta jopa 1,4 m matkalta (katso kuva 7).

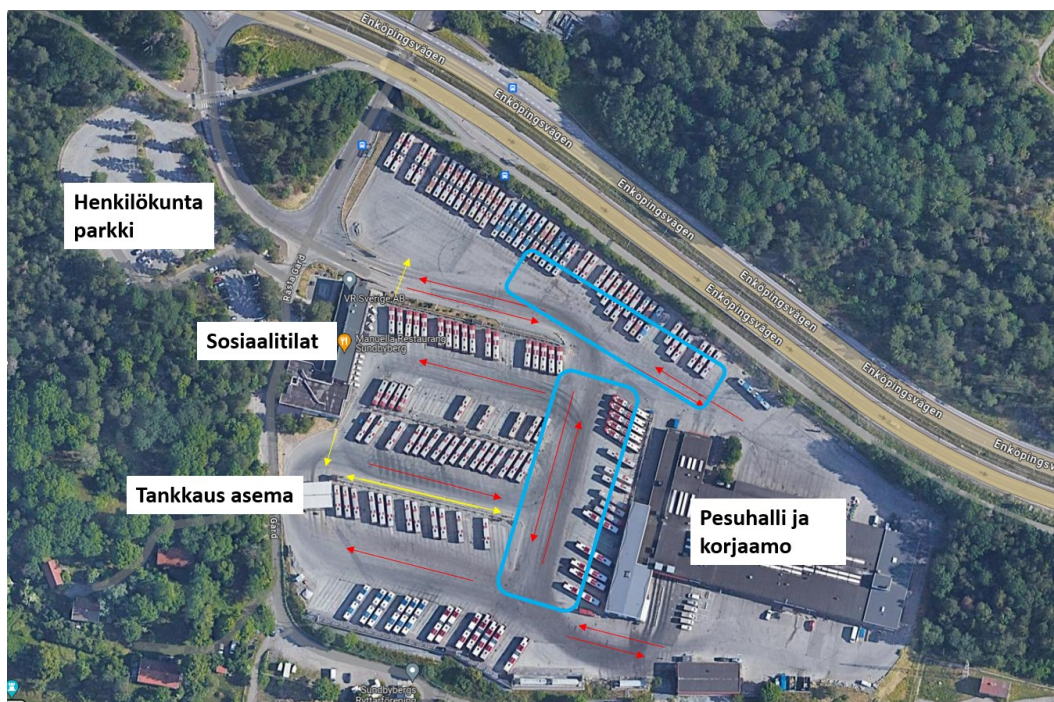
Kuva 8. Råstan linja-autovarikko (Googlemaps, 2023).

Varikkoalueen linja-autojen pysäköinti on järjestetty 75 asteen kulmassa. Poikkeuksellisesti linja-autovarikon pohjoisreunalla kehätietä kohti on toteutettu suora 90 asteen pysäköinti, johtuen tilan ahtaudesta. Huomiota herätti myös linja-autojen pysäköintisektoreissa ajoneuvon keula-alueen maapinnan korotus, joka vähentää maavara ajoneuvon etuoven alareunan ja maapinnan välillä. Råstan varikkoalueen ajokaistat on toteutettu yksi- ja kaksisuuntaisina, mikä selkeyttää ja vähentää risteävää liikennettä varikkoalueella. Kuvassa 8 esitetty myös sinisellä ympyröidyt riskialttiit alueet, missä linja-auto peruuttaa suoraan kaksisuuntaiselle ajokaistalle. Henkilökunnalle tarkoitettu pysäköintialue on kokonaan sijoitettu varikkoalueen ulkopuolelle. Varikkoalueen tämpäpäiväisenä miinuksena ovat henkilökunnan kävelyreittien ja suojatie puutteelliset merkinnät. Kävelyreittien keltaiset merkinnät ovat melkein kokonaan kuluneet ja vaikeasti havaittavissa.

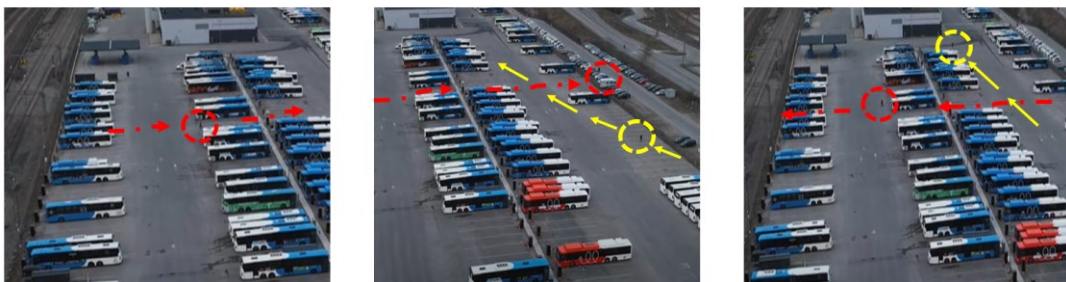
Kuva 10. tapahtuma 2 kello 6.00 (Hyperlapse-video).

Kuvassa 10 vasemmalla linja-autokuljettaja A on saapunut hänelle osoitetulle ajoneuvolle hyvin ajoissa. Tämän jälkeen linja-autokuljettaja A siirtyy pysäköintialueen poikki punaisilla nuolilla osoitettua reittiä omalle henkilöautolle, samalla ylittäen kosteikon rikkoontunut turva-aidan pysäköintisektorin D3 kohdalta. Kuvassa 10 keskellä ilmestyy linja-autokuljettaja B, joka on juuri pysäköinyt oman henkilöajoneuvonsa ja on siirtymässä kohti varikkorakennusta. Linja-autokuljettaja B on valinnut reitiksi kuvassa 10 keskellä, keltaisilla nuolilla merkatun reitin, ylittäen ensiksi kosteikon rikkoontunut turva-aidan sektori D4 kohdalta ja matkaa jatkaa pysäköintialueen poikki. Kuvassa 10 oikealla linja-autokuljettaja A on saanut hoidettua omat asiointit henkilöautolla ja palaa sama reittiä takaisin ajoneuvolle. Molemmat linja-autokuljettajat rikkovat työohjeita, eivätkä noudata turvalliseksi merkattuja kulkureittejä.

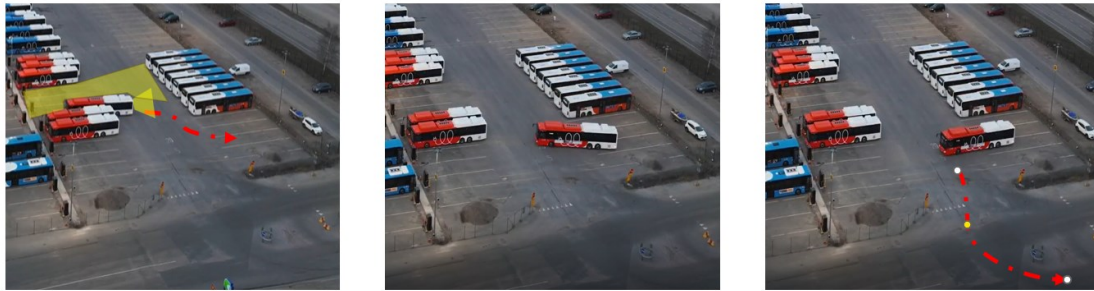
Kuva 11. tapahtuma 3 kello 6.00 (Hyperlapse-video).

Kuvassa 11 oikealla linja-autokuljettaja peruuttaa linja-auton pysäköintisektorin C5 kohdalta mutkalla D5 sektoriin. Tässä kohta pitää huomioida, että kuljettaja näkee vain sen mitä

ikkunoista, peleistä ja peruutus kamerasta on mahdollista nähdä, linja-autokuljettajan näköalue on merkattu keltaisella kuvassa 11 vasemmalla. Kuvassa 11 keskellä linja-autokuljettaja peruuttaa linja-autoa tarpeeksi pitkälle, jotta on mahdollista tehdä täysi käännös vasemmalle ja jatkaa matkaansa ulosajoportille kuvassa 11 oikealla. Tässä tilanteessa linja-autokuljettaja ottaa ylimääräisen riskin peruuttamalla linja-auton poikki ajoväylän.

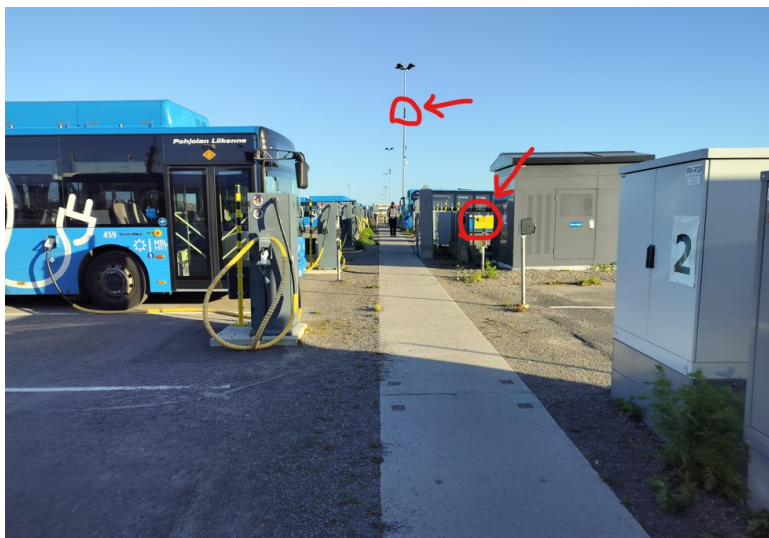
Kuva 17. Keskikäytävä ja sektorimerkinnät (Künnap J, 2023).

Keskikäytävä on betonilaatoitettua ja jakaa pohjoisen linja-auto pysäköintialueen kahteen osaan. Kuvassa 17 nuolella osoitetaan opastukseen tarkoitettua siirtymä kohta kahden pysäköintisektorin välillä. Opasteet ovat pieniä ja luettavissa vasta lähietäisyydeltä. Ylempänä samassa kuvassa osoitetaan aluesektori merkkiä, mikä ei ole luettavissa sivusta katsottuna. Tämä voi aiheuttaa paikannus haasteita uusille kuljettajille, kenelle varikkoalue ei ole entuudestaan tuttua.

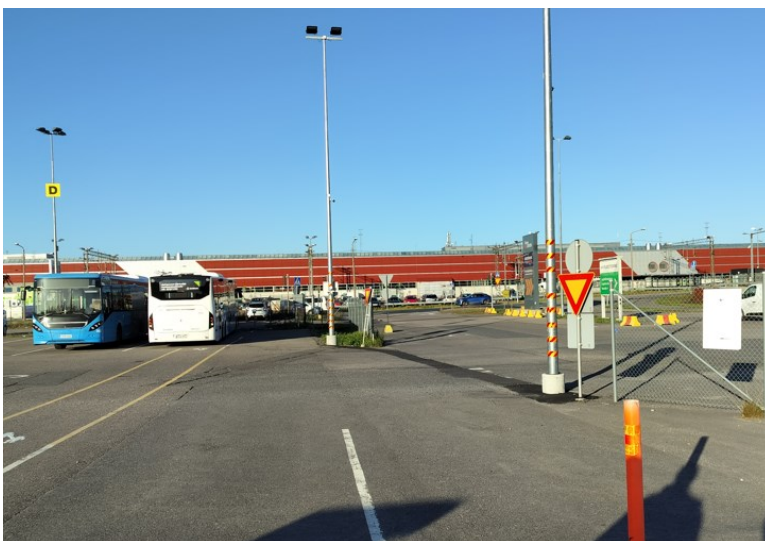
Kuva 22. Linja-autopysäköintisektorien C ja D sisään- ja ulosajoportti (Künnap J, 2023).

Linja-autopysäköintisektorien C ja D välisellä sisään- ja ulosajo portilla liitytään suoraan kiertoliittymään. Ulosajoportilla on vain väistämisvelvollisuudesta kertova liikennemerkki B5, mutta puuttuu kiertoliittymästä kertova liikennemerkki D2 pakollinen kiertosuunta (katso kuva 22). Liikennemerkkiä D2 käytetään ainoastaan väistämisvelvollisuudesta kertovan liikennemerkkin B5 yhteydessä. (Väylävirasto, 2023, s. 170)

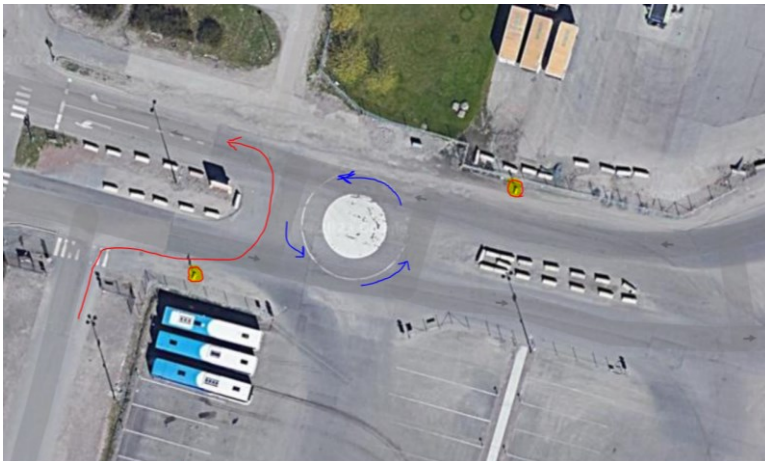
Kuva 23. Pasilan linja-autovarikon ulosajoporttien kohdalla sijaitseva liikenneympyrä (Googlemaps, 2023).

Rahtiterminaalien ja Pasilan linja-autovarikon väliselle yksityistielle on toteutettu yhtenä liikenneratkaisuna kiertoliittymä. Koska kiertoliittymän kiertämiseen kuluu muutama kymmenen sekuntia enemmän aikaa, näin osa linja-autokuljettajista on ottanut tavakseen oikeasta kiertoliittymän myötäpäivään kuvassa 23 punaisella nuolella esitettyä reittiä. Kiertoliittymästä osoittavia pakollinen kiertosuunta liikennemerkkiä D2, on kaksi kappaletta ja ne on sijoitettu kuvaan 23 mukaan yksityistielle molemmille puolelle kiertoliittymää.

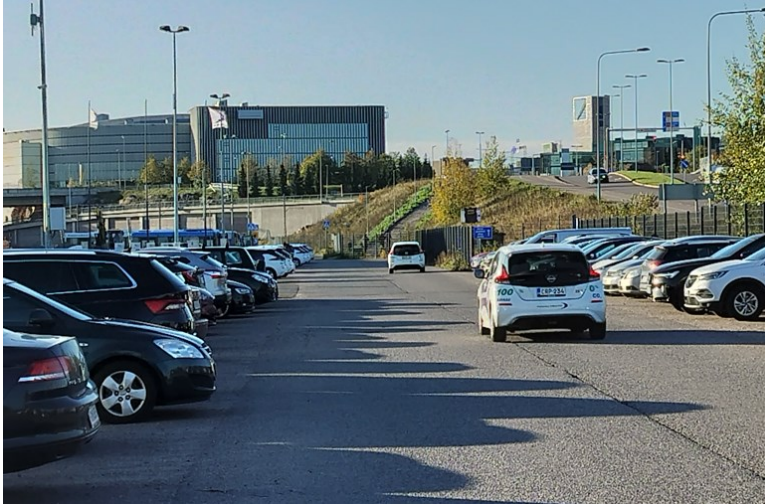
Kuva 26. Henkilöautojen sisäänajoväylä (Künnap J, 2023).

Henkilöautoille osoitetulla ajoväylällä ajetaan koko ajoväylän leveydeltään. Ajoväylä on asfaltoitua ja reunoilla sijaitsevat pysäköintialueet ovat sorapintaisia (katso kuva 26). Usein ajoväylän reunalle pysähtytään kuljettajavaihtoon tarkoitetulla sähköautolla, asioidakseen

omalla autolla. Varikkorakennuksen ja pysäköintialueen välinen kävelysiirtymä toteutuu ajoväylän reunoja pitkiin. Päiväsaikaan henkilökunta, henkilö- ja vaihtoautot kulkevat sekaisin samalla kulkuväylällä. Kappaleen 2.3 laskelman mukaisesti ajoväylällä kulkee enimmillään jopa 80 ajoneuvoa tunnissa.

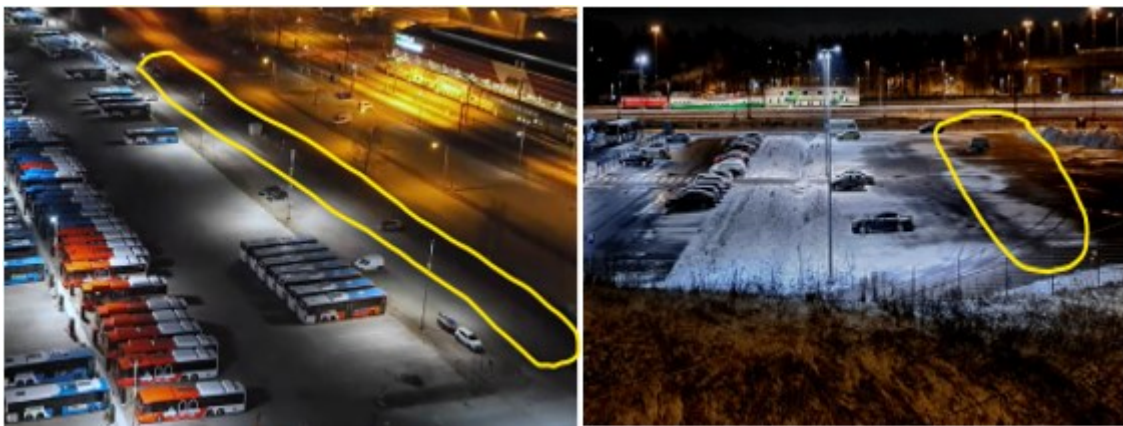
Kuva 30 Valaistus linja-autovarikolla (Hyperlapse, 2023 & Künnap J, 2023).

Valaistuksen havainnointiin käytettiin yö-valokuvia. Varikkoalueen valaistus on suunniteltu hyvin kattavasti, joksikin katvealuetta syntyy henkilökunnan pysäköintialueilla. Katvealue on esitetty kuvissa 30, henkilökunnan pohjoisen pysäköintialueella Veturitien puolinen ulkoreuna kuvassa 30 vasemmalla ja eteläisen pysäköintialueen ulkoreuna kuvassa 30 oikealla.

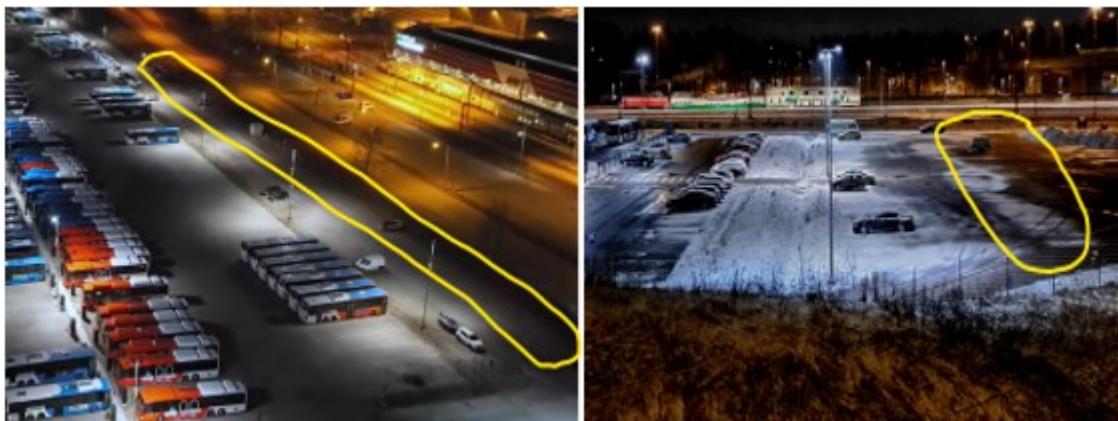
Pasilan linja-autovarikon valaistuksen katvealueita voidaan vähentää paremmalla valaisimien kohdistuksella henkilökunnan pysäköintialueilla. Henkilökunnan pohjoisen pysäköintialueen valaisimet on kohdistettu pysäköintialueen sisäreuna-alueelle katso kuvassa 39 vasemmalla. Vastaavasti eteläisen pysäköintialueen valaistusta voidaan parantaa paremmalla valaisimien kohdistamisella tai lisäämällä valaisin pylväitä pysäköintialueen ulkoreunalle, katso kuvassa 39 oikealla.

Kuva Valaistus linja-autovarikolla (Hyperlapse, 2023 & Künnap J, 2023).

Epäkuntoisten valaisimien tarkistuksia pitäisi suorittaa säännöllisesti joka kuukausi, syyskaudesta kevätkaudelle saakka olevalla pimeämmällä ajanjaksolla. Tällä tavoin luodaan tarkastusprosessi varikkoalueen valaistuksen kunnossapidosta.

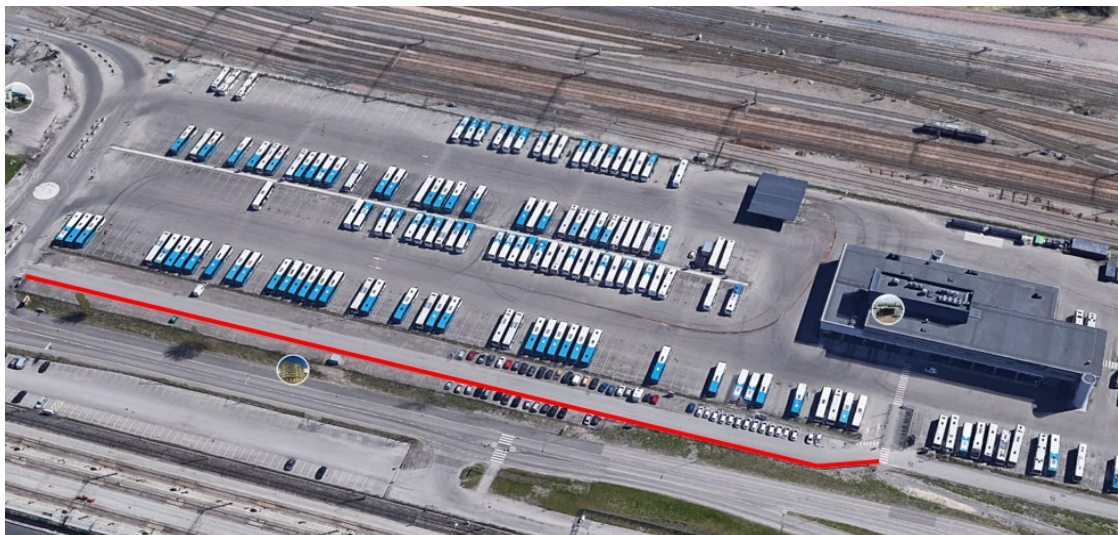
Kuva 39. Henkilökunnan kulkureitti ajoradan reunalla (Googlemaps, 2024).

Henkilöauton liikenteen ajoväylälle suunnitellaan ajoradan reunalle maalauksella osoitettu kulkuväylä, henkilökunnan pohjoisen henkilöautojen pysäköintialueen pituudeltaan (katso kuva 40). Sekä liikenneväylän ajokaistaleveys on nykyisellään 3,75 metriä. Jalankulkuväylän minimileveys on 1,5 metriä, näin ajokaista on normaalia kapeampi 2,6–3,0 metriä. Ajoneuvot

käyttävät tarvittaessa kohtaamistilanteessa jalankulkuväylä, kuitenkin vaarantamatta jalankulkijoiden turvallisuutta.

Tämä ratkaisu on ensisijaisesti pyöräliikenteen käyttöön tarkoitettu järjestely. Ratkaisu kuitenkin edullinen tapaa toteuttaa liikennemuotojen erottelu jo olemassa olevassa varikkoalueen infrastruktuurissa, sekä korostaa jalankulkijan asemaa autoliikenteen rinnalla. Tämä ratkaisu myös helpottaa siirtymistä kuljettajavaihdossa käytettäviin vaihtoautoihin, eikä linja-autokuljettajan tarvitse kävellä kosteikon reunalla vaihtoautojen edestä tai vaihtoautojen takaa välittömässä läheisyydessä.

Jalankulkuväylän maalaus kustantaa arvioidusti noin sulkuviiva leveys 0,10 m x pituus 280 m x maalimassa 2,7 = 756 euroa + jalankulkija merkinnän massakuvio 4 kpl x 55 = 220 euroa, yhteensä noin 976 euroa.

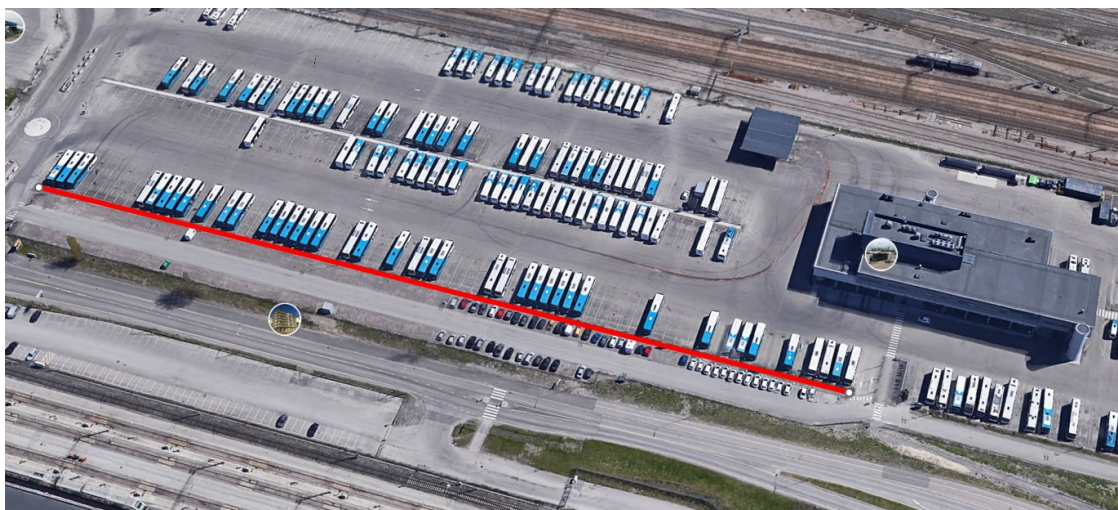
Kuva 40. Henkilökunnan kulkureitti kosteikon kohdalla (Googlemaps, 2024).

Vaihtoehdossa kaksi suunnitellaan kulkuväylä nykyisen kosteikon päälle. Suunnitelmassa tulee myös tehdä uusi hulevesien hallintasuunnitelma. Tämä ratkaisu on osana alkuperäistä varikkoalueensuunnitelma vuodelta 2015. (Helsingin kaupunginhallinto, 2016)

Kulkureitillä erotellaan jalankulku selkeästi ajoneuvoliikenteestä ja lisätään olennaisesti liikumisturvallisuutta pysäköintialueelta päärakennukselle ja helpotetaan linja-autokuljettajien siirtymistä kuljettajavaihdossa käytettäviin vaihtoautoihin.

Kulkuyhteyden arvioidut rakennuskustannukset ovat 10 000–15 000 euroa ja samoihin rakennuskustannuksiin voidaan yhdistää linja-autojen ja henkilökunnan pysäköintialueiden välisten ylikulkuporttien suunnittelu.

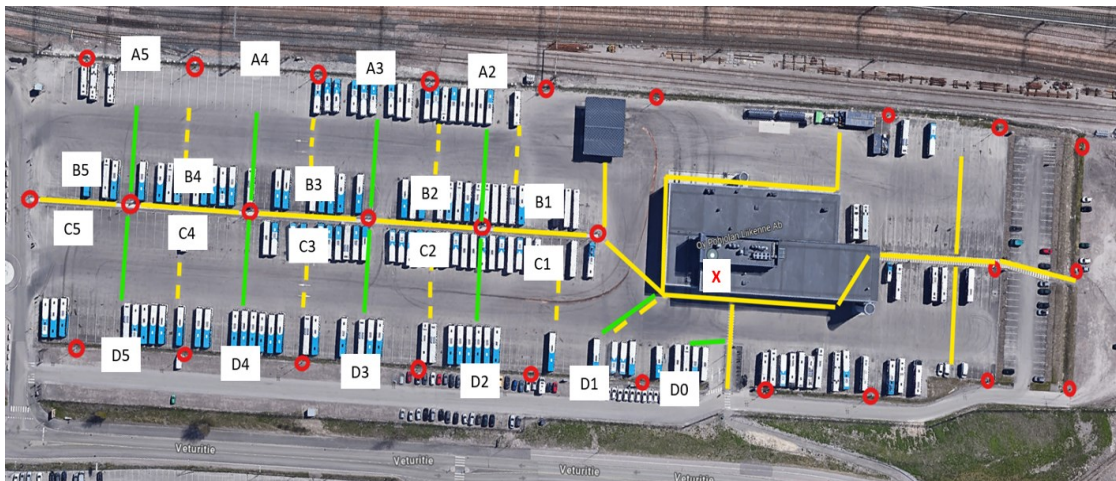
Kuva 41. Pysäköintisektorijako A-D ja uudet kulkureitit (Googlemaps, 2024).

voidaan kohdistaa valopylväiden kohdalle, näin siirtymäkohta on helpommin havaittavissa, jos siirtymäkohta osittava kyltti tavoitetaan pidemmältä etäisyydeltä siirtymäkohdasta.

Samalla voidaan harkita alueen opaskartan sijoittamista henkilökunnan sisäänkäynnin viereen kuvassa 38 X-merkillä osoitettuihin kohtaan. Alueen opaskartta edesauttaa kulkureitin suunnittelua ja hahmottamista.

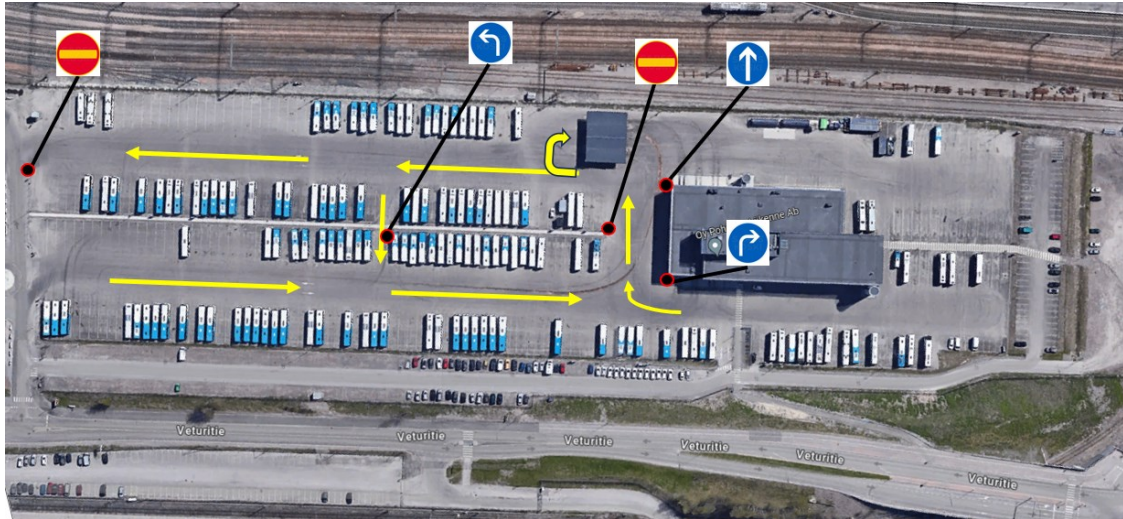
Kuva 42. Liikennesuunnat Pasilan linja-autovarikolla (Googlemaps, 2024).

pysäköintisektorien C-D välistä ajoväylä ja ulosajoliikenne pysäköintisektorien A-B välistä ulosajoväylä (katso kuva 41).

Varikkoalueelle lisätään kaksi kappaletta liikennemerkkiä C17 kielletty ajosuunta ja 1 kpl liikennemerkki D1.5 pakollinen ajosuunta kääntyminen vasemmalle, 1 kpl liikennemerkki D1.3 Pakollinen ajosuunta suoraan sekä 1 kpl liikennemerkki D1.4 pakollinen ajosuunta kääntyminen oikealle kuvassa 43 esitettyihin sijainteihin.

Liikennejärjestelyjen muuttaminen vaati henkilökunnan perehdytyksen. Kustannuksiin tulee maalaukset ajokaistanuolet 260 euroa kappale ja liikennemerkit 100 euro kappale, yhteensä noin 2 000 euroa.

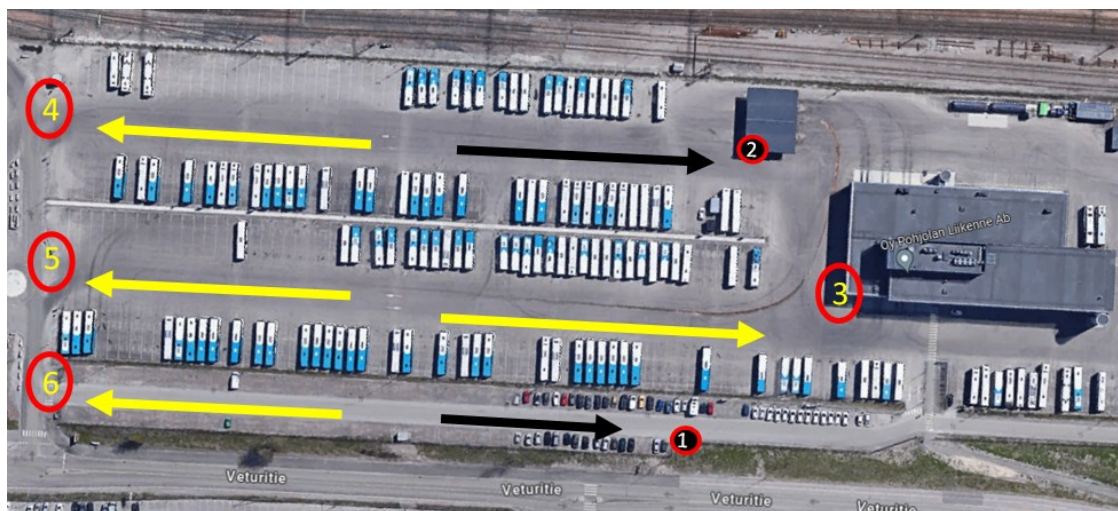
Kuva 43. Nopeusnäyttölaitteiden sijoitukset varikkoalueella (Googlemaps, 2024).

kohdassa 2 mittamaan sisään ajavien ajoneuvojen nopeuksia. Jos nopeusvalvonta halutaan tehostaa, pitäisi lisätä nopeusnäyttölaitteita myös linja-autopysäköintisektorien C-D ajoväylälle sisään-tulo suunnassa kartalla merkattuun kohtaan kolme ja ulosajoportille kartalla merkattuihin kohtiin 4–6. Varikkoalueelle lisätään yhteensä 4 uutta nopeusnäyttölaitetta.

Vaihtoehtoisesti jos varikkoalueella toteutetaan yksisuuntainen liikenne, linja-autopysäköintisektorien A-D kohdalla, niin että liikenne kiertää vastapäivä. Tässä tapauksessa riittää, että nopeusnäyttölaitteet sijoitetaan kohtiin 3, 4 ja 6. Varikkoalueelle lisätään 2 uutta nopeusnäyttöä, kun kohdassa 2 sijaitsevaa nopeusnäyttölaite siirretään uuteen sijaintiin.

Nopeusnäyttölaitteen hinta vaihtelee nopeusnäytön monimuotoisuuden mukaan 2 000–3 000 euron välillä. Nopeusnäyttölaitteen tueksi on mahdollista lisätä ajoväylälle kohdistettu liikennettä kuvaava kamera.

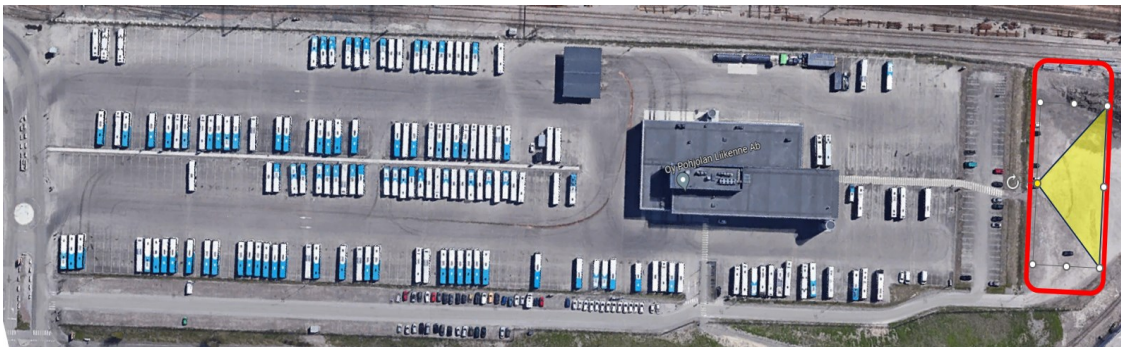
Henkilökunnan eteläpäädyn pysäköintialueen jatkona oleva osittainen sora- ja asfalttikenttä on ajoittain täyteen pysäköity. Pysäköintialueen maapinnassa on paljon epätasaisuutta ja sateisella säällä vettä kerääntyy paikoittain niin paljon, että joutuu kävelemään vesilätäköiden läpi. Kuvassa 49 on esitetty punaisella ympyröity alue, mistä asfalttipinnan osuus merkattu keltaisella.

Kuva 48. Eteläinen pysäköintialue (Googlemaps, 2024).

Pysäköintialueiden liikkumisturvallisuutta voidaan parantaa kunnossapidon lisäämisellä, tasoittamalla maapinnan epätasaisuudet tai asfaltoimalla alueet kokonaisuudessa.
