# Eristerappauksen kuntotutkimus

case: ohutrappaus-eristejärjestelmä

Kai Yli-Valkama

OPINNÄYTETYÖ  
Elokuu 2024

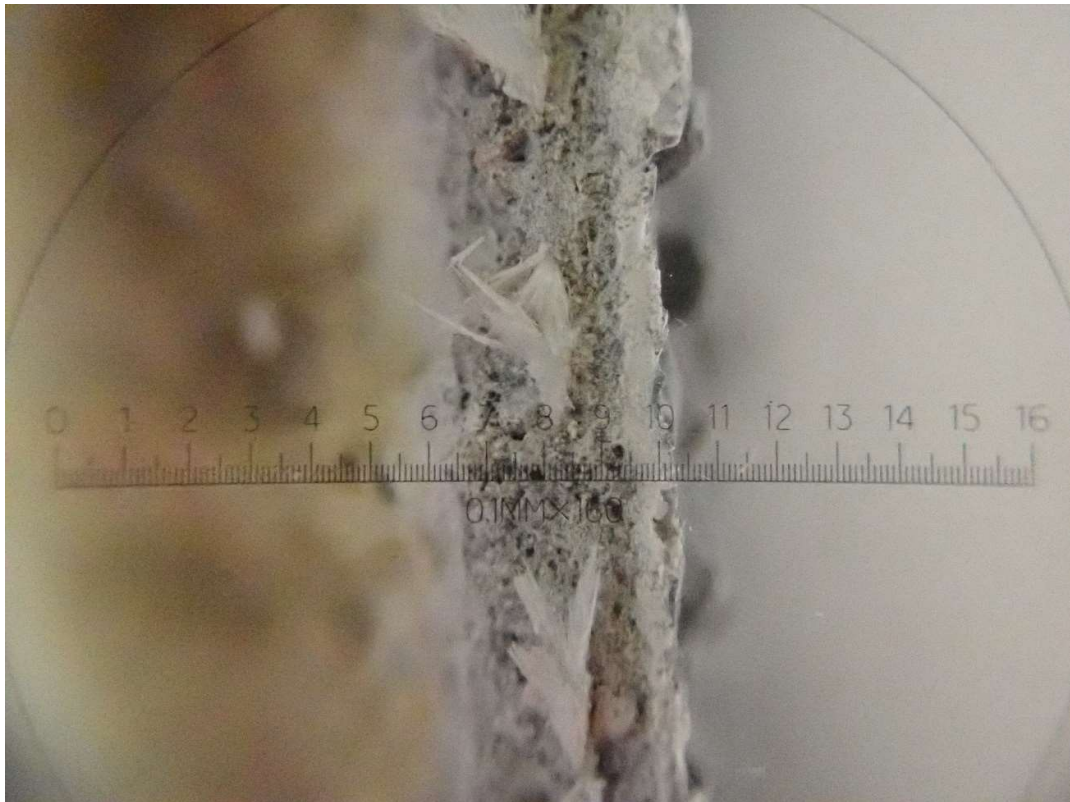
Kuva 17. Kuvassa rappauksesta otettu lieriönäyte, josta nähtävissä rappausverkon sijaitsevan lähes laastikerroksen keskellä. Laastikerroksen kokonaispaksuuden ollessa noin 3,5 mm (Vahanen Rakennusfysiikka Oy 2022)

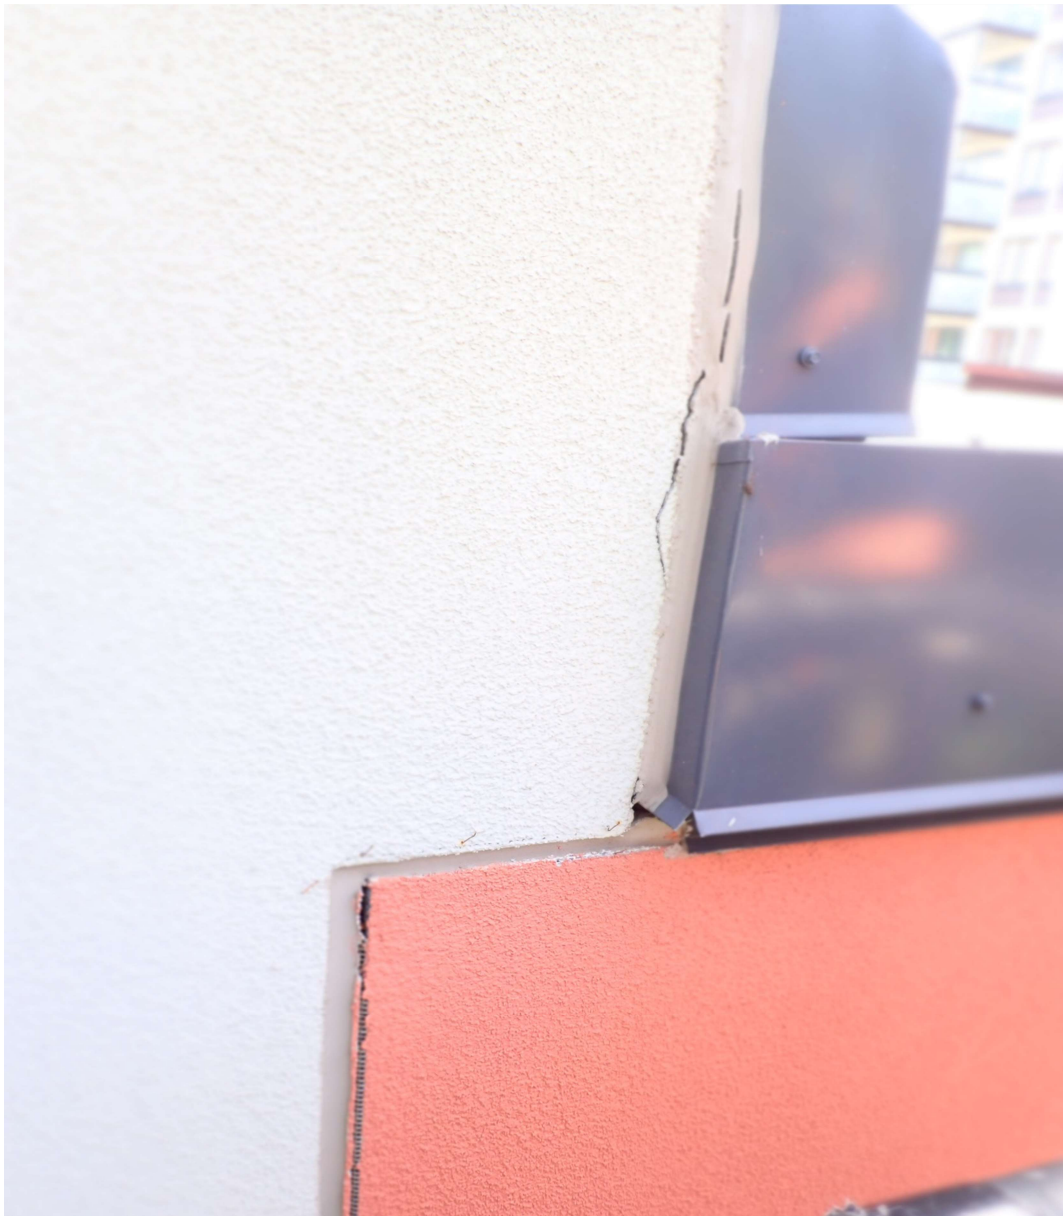
Kuva 23. Kuvassa liittymien ja liikuntasaumojen toteutuksissa havaittuja puutteita. (Vahanen Rakennusfysiikka Oy 2022)

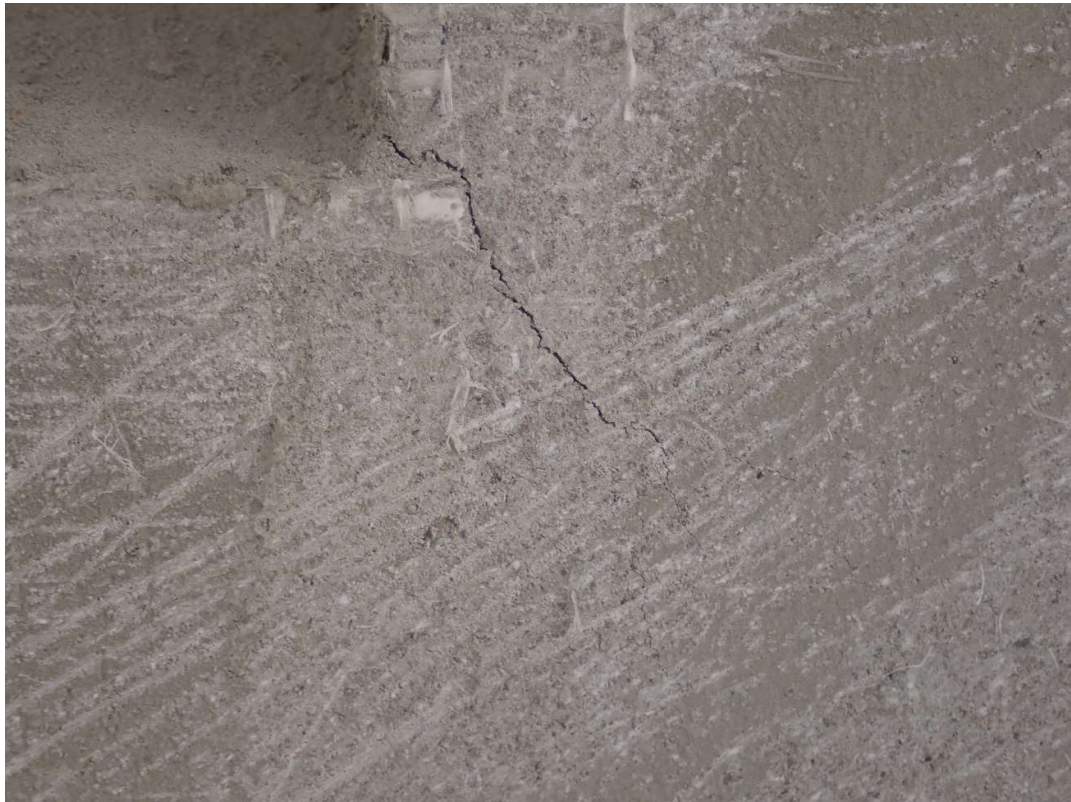
Kuva 26. Kuvassa puutteellisesta jälkihoidosta aiheutunutta verkotuslaastikerroksen halkeilua ikkuna-aukon kulmassa. (AFRY Buildings Finland Oy 2023)

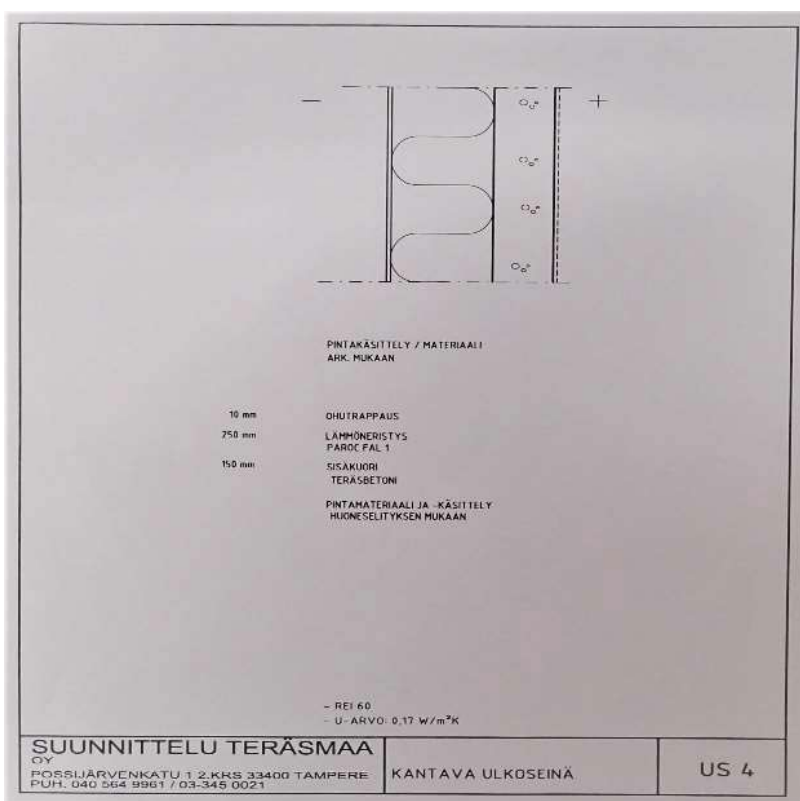
Suunnitelmissa ei ole esitetty käytettyä rappausjärjestelmää mutta rappauksen paksuudeksi on esitetty 10 mm (kuva 1). Tilaaajalta saadun tiedon mukaan tutkittavassa julkisivussa on käytetty Alsecon Prewis 1-järjestelmää.

Kuva 1. Kantava ulkoseinärakenne. Suunnittelu Teräsmaa Oy, 22.09.2014. Ulkoseinä- rakenteen lämmöneristeen vahvuus rakennesuunnitelman mukaan on 250 mm ja rap- pauskerroksen paksuus 10 mm.

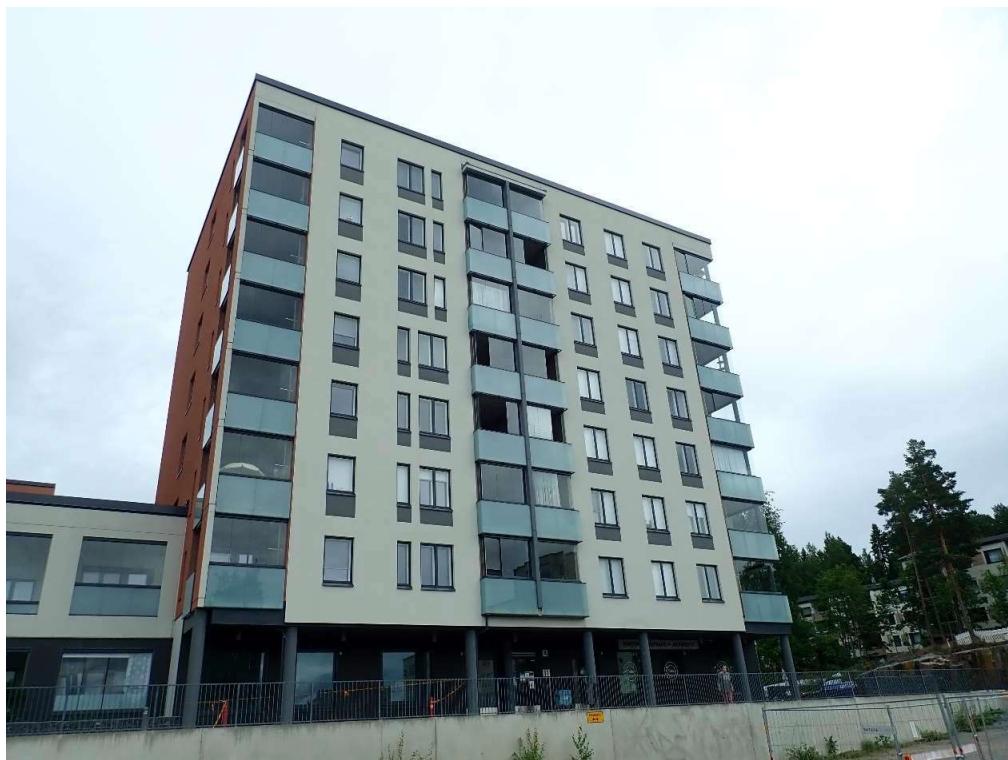
Kuva 3. Yleiskuva A-talon eteläpuolen julkisivusta.

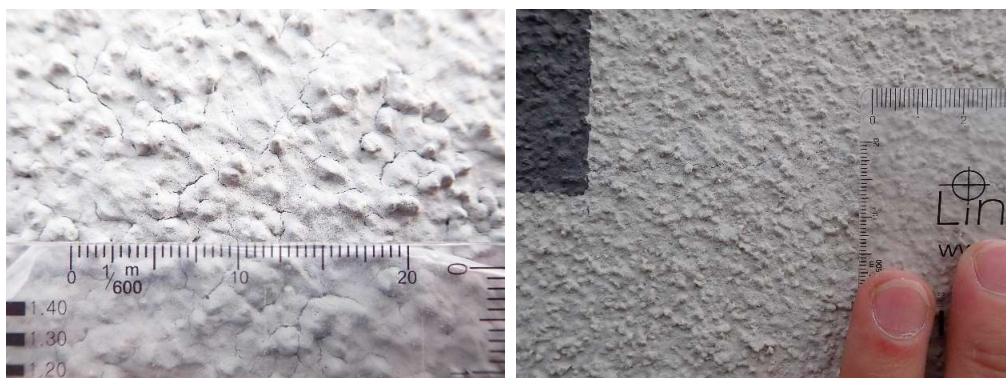
Kuvat 4 a ja b. Pintarappauksessa eteläpuoleisella julkisivulla, havaittiin paikoin verk-komaista halkeilua.

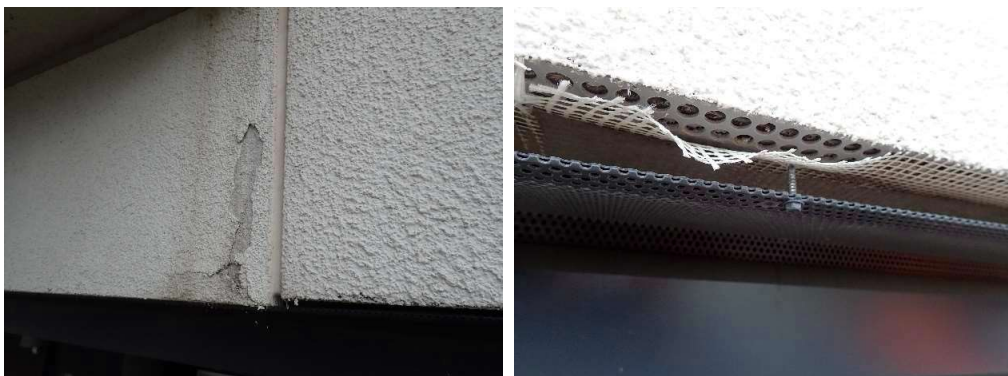
Kuvat 7 a ja b. Kuvassa a pintarappaus irronnut pohjalaastista. Kuvassa b ulkoseinän alaosan liittymä, ns. sokkeliprofiili. Liittymän alareuna rappaamatta, rappausverkko revennyt ja alareunan tuuletusritilä irronnut.

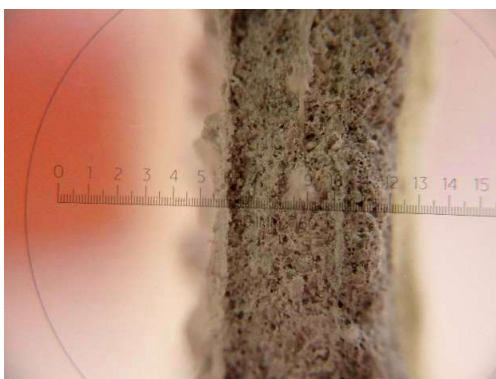
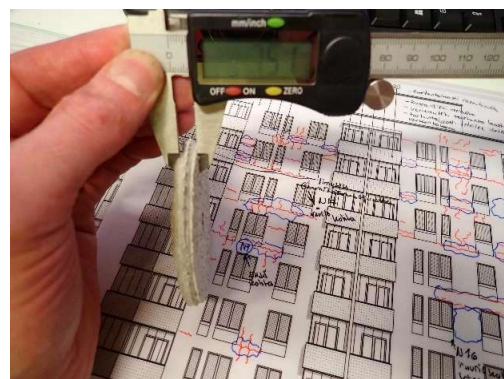
Kuvat 24 a ja b. Kuvissa B-talon eteläpuolen julkisivusta ehjästä kohtaa porattu näyte (N1): Rappauksen tartunta lämmöneristeeseen hyvä, rappausverkko sijaitsee noin puolessa välissä rappauksista. Rappauksen kokonaispaksuus n. 7,5 mm (suojalaastin paksuus noin 1...2 mm). Kuvaan A on merkitty punaisella katkoviivalla silmämääräisesti arvioitu pohjalaastin ja verkotuslaastin raja.

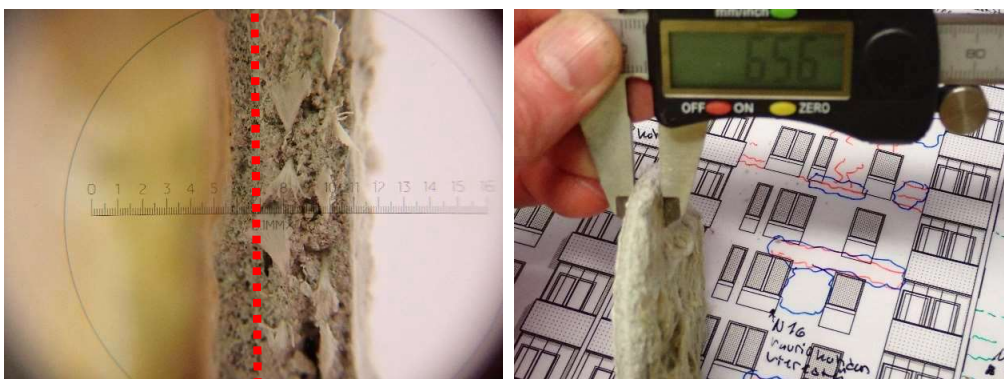
Kuvat 25 a ja b. Kuvissa B-talon eteläpuolen julkisivusta ehjästä kohtaa porattu näyte (N16): Rappauksen tartunta lämmöneristeeseen hyvä. Rappausverkot (2kpl), alempi sijaitsee verkotuslaastin ensimmäisessä kolmanneksessa ja ylempi verkko verkotuslaastin yläreunassa. Rappauksen kokonaispaksuus n. 6,6 mm (suojalaasti n. 2 mm). Kuvaan A on merkitty punaisella katkoviivalla silmämääräisesti arvioitu pohjalaastin ja verkotuslaastin raja.

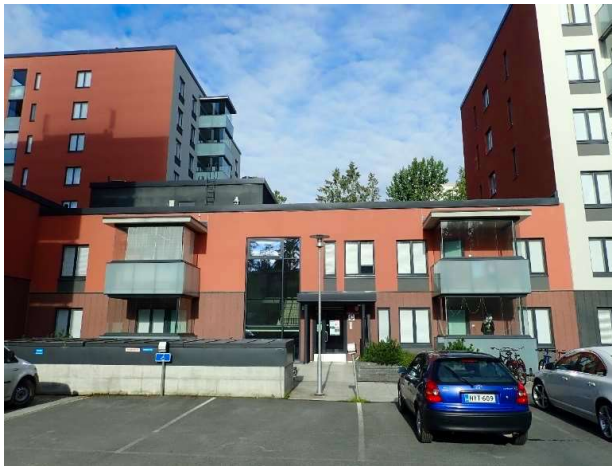
Kuva 30. Yleiskuva C-talon idän puoleiselta julkisivulta.

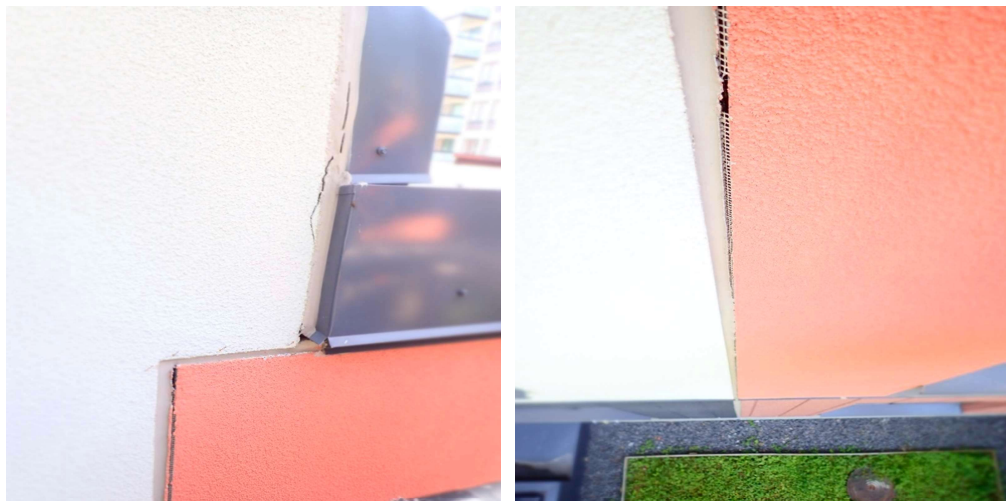
Kuvat 31 a ja b. Kuvissa D- ja C- talojen välinen liittymä talojen länsisivulta. Saumaus irronnut alustastaan pitkältä matkalta. Liittymän kohdalla on rappausverkko näkyvässä ja pintarappaus irronnut.

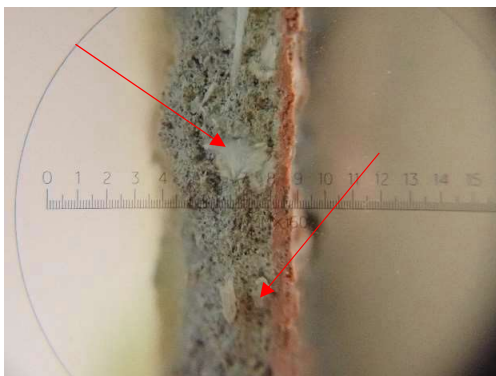
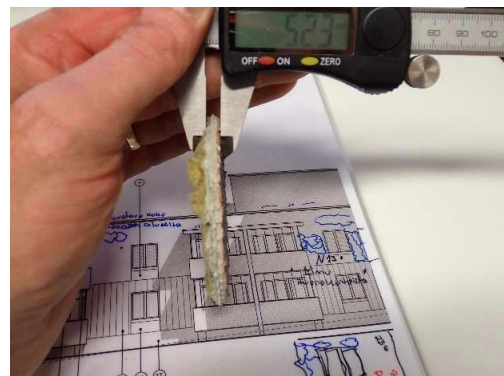
Kuvat 37 a ja b. Kuvat C-talon länsisivusta poratusta näytteestä (N13). Näytteen tartunta alustaan heikko, suojalaasti huonokuntoista. Näytteessä nähtävissä kaksi rappausverkkoa (merkitty kuvaan a, punaisilla nuolilla). Ensimmäinen verkko sijaitsee verkotuslaastin keskellä ja toinen verkko laastin yläpinnassa. Näytteen kokonaispaksuus n. 5,2 mm (suojalaasti n. 1,5 mm).

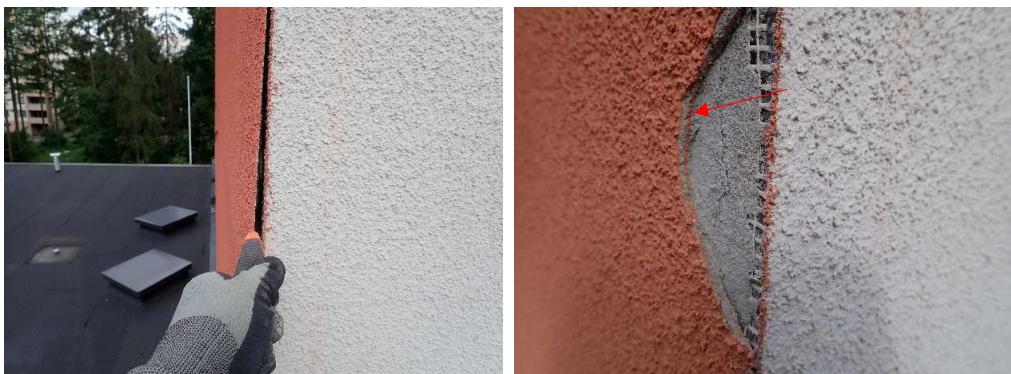
Kuvat 39 a ja b. Kuvat D-talon eteläpäädyn ja itäjulkisivun kulmasta. Rappaus irti alustasta, etelän puolella useita vaakasuuntaisia halkeamia, rappaus ”pussilla”. Kuva b: Vauriokohdalla näkyvissä vanhan ja korjatun rappauksen raja (merkitty kuvaan punaisella nuolella). Nurkka alueella korjauksen tartunta vanhaan rappaukseen on heikko.

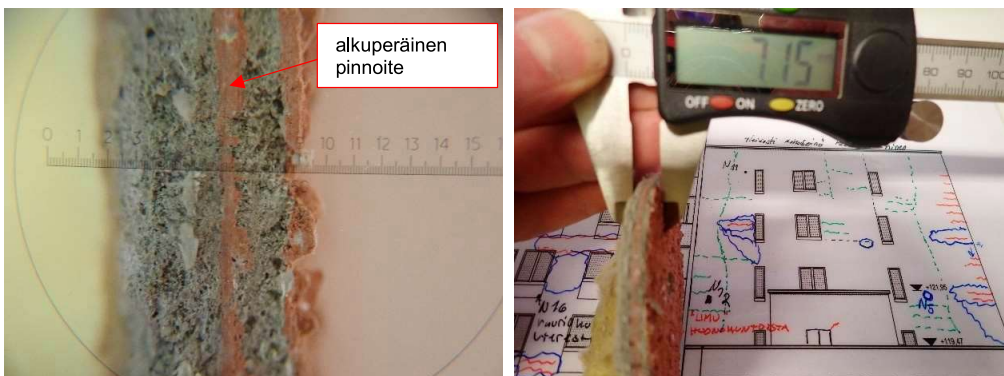
Kuvat 42 a ja b. Kuvissa D-talon eteläpuolen julkisivusta porattu näyte (N11). Näyte on korjatusta kohtaa seinää. Kuvassa a, näkyy vanhan ja korjatun rappauksen raja, sekä rappausverkko, joka sijaitsee verkotuslaastin ylimmäisessä kolmanneksessa. 2019

tehdyssä rappauskorjauksessa ei rappausverkkoa ole. Näytteen kokonaispaksuus n. 7,2 mm (Vuonna 2015 tehdyn rappauksen paksuus n. 3,0 mm. 2019 tehdyn rappauskorjauksen paksuus n. 3,0 mm. Suojalaastin osuus näytteen paksuudesta n. 1,2 mm).

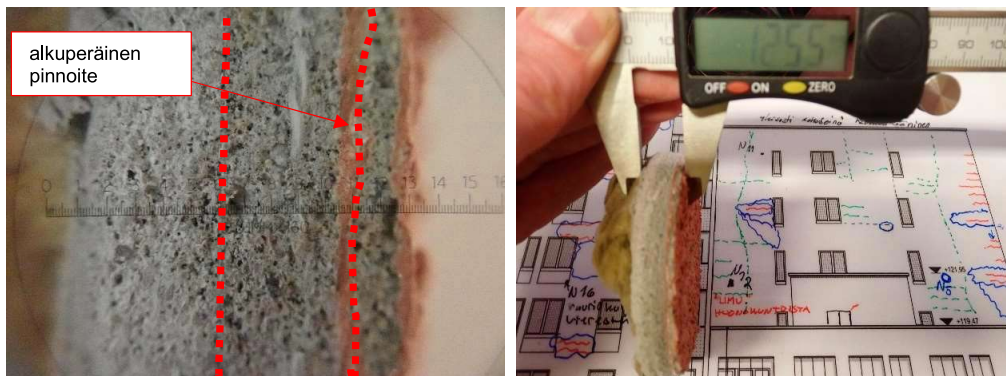
Kuvat 43 a ja b. Kuvissa D-talon eteläpuolen julkisivusta porattu näyte (N12). Näyte on korjatusta kohtaa seinää. Kuvassa a, näkyy vanhan ja korjatun rappauksen raja, sekä suoja- ja verkotuslaastin raja (merkitty kuvaan punaisilla katkoviivoilla). Näytteen paksuus n. 12,5 mm (suojalaasti n. 4,0 mm, 2015 rappaus n. 5,5 mm, 2019 rappauskorjaus n. 3,0 mm).

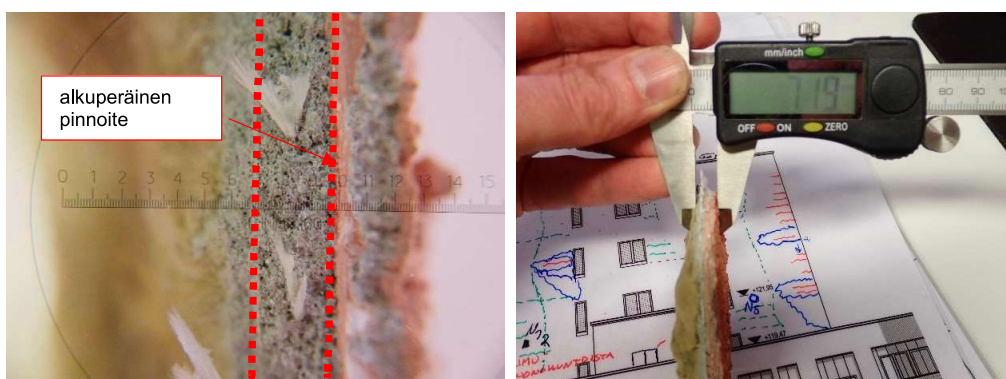
Kuvat 44 a ja b. Kuvissa D-talon eteläpuolen julkisivusta porattu näyte (N5). Näyte on korjatusta kohtaa seinää. Kuvassa a, näkyy vanhan ja korjatun rappauksen raja, sekä suoja- ja verkotuslaastin välinen raja. 2019 tehdyssä rappauskorjauksessa ei rappausverkkoa ole. Näytteen paksuus n. 7,2 mm (suojalaasti n. 1,5 mm, 2015 rappaus n. 3,0 mm, 2019 rappauskorjaus n. 2,7 mm).

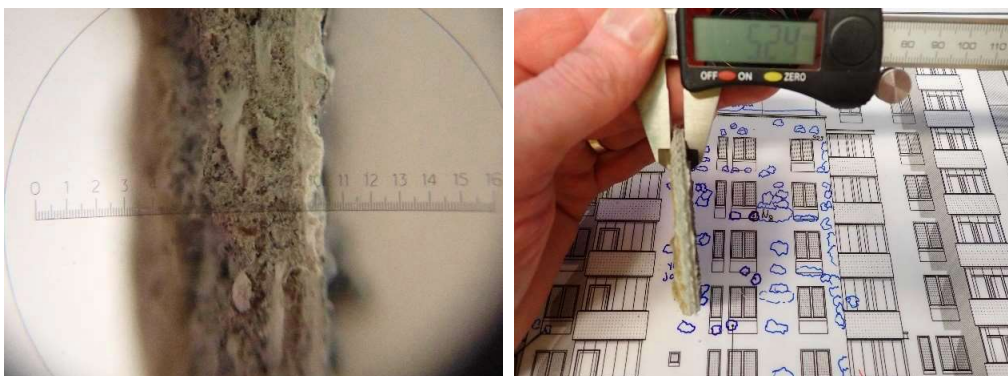
Kuvat 47 a ja b. Kuvat D-talon pohjoispäädystä poratusta näytteestä (N8). Näyte porattu rappauksen joustavasta kohdasta. Näytteen tartunta alustaan hyvä. Verkot (2 kpl) sijaitsee verkotuslaastin puolessavälissä. Näytteen kokonaispaksuus n. 5,2 mm.

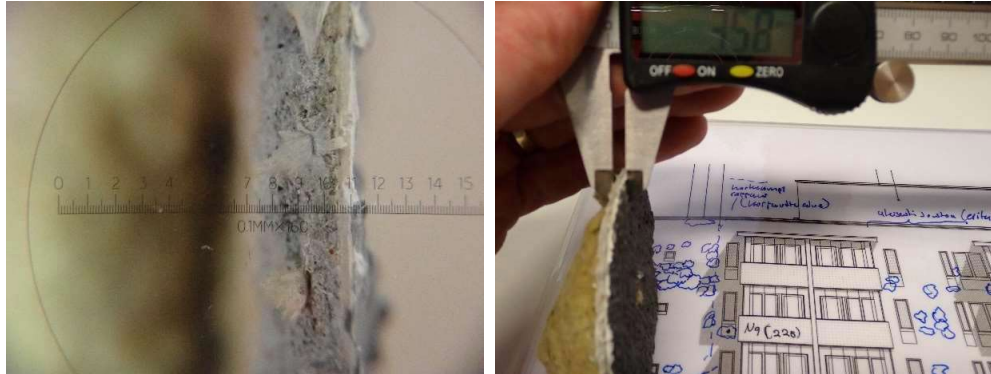
Kuvat 48 a ja b. Kuvat D-talon länsipuolelta poratusta näytteestä (N9). Näyte otettu myötäväästä osasta julkisivua. Tartunta alustaan hyvä, rappausverkko sijaitsee verkotuslaastin yläreunassa. Näytteen kokonaispaksuus n. 3,6 mm. Suojalaastin paksuus noin 1 mm.

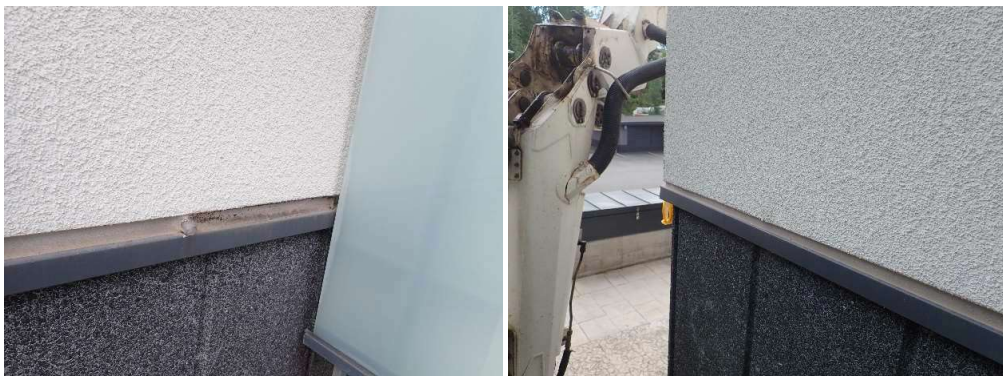
Kuva 50. Eristerapatun julkisivun ja 1. kerroksen sandwich-elementin liittymä on toteutettu elastisella saumalla, johon oli sijoitettu tuuletusputkia n. 1. metrin välein.

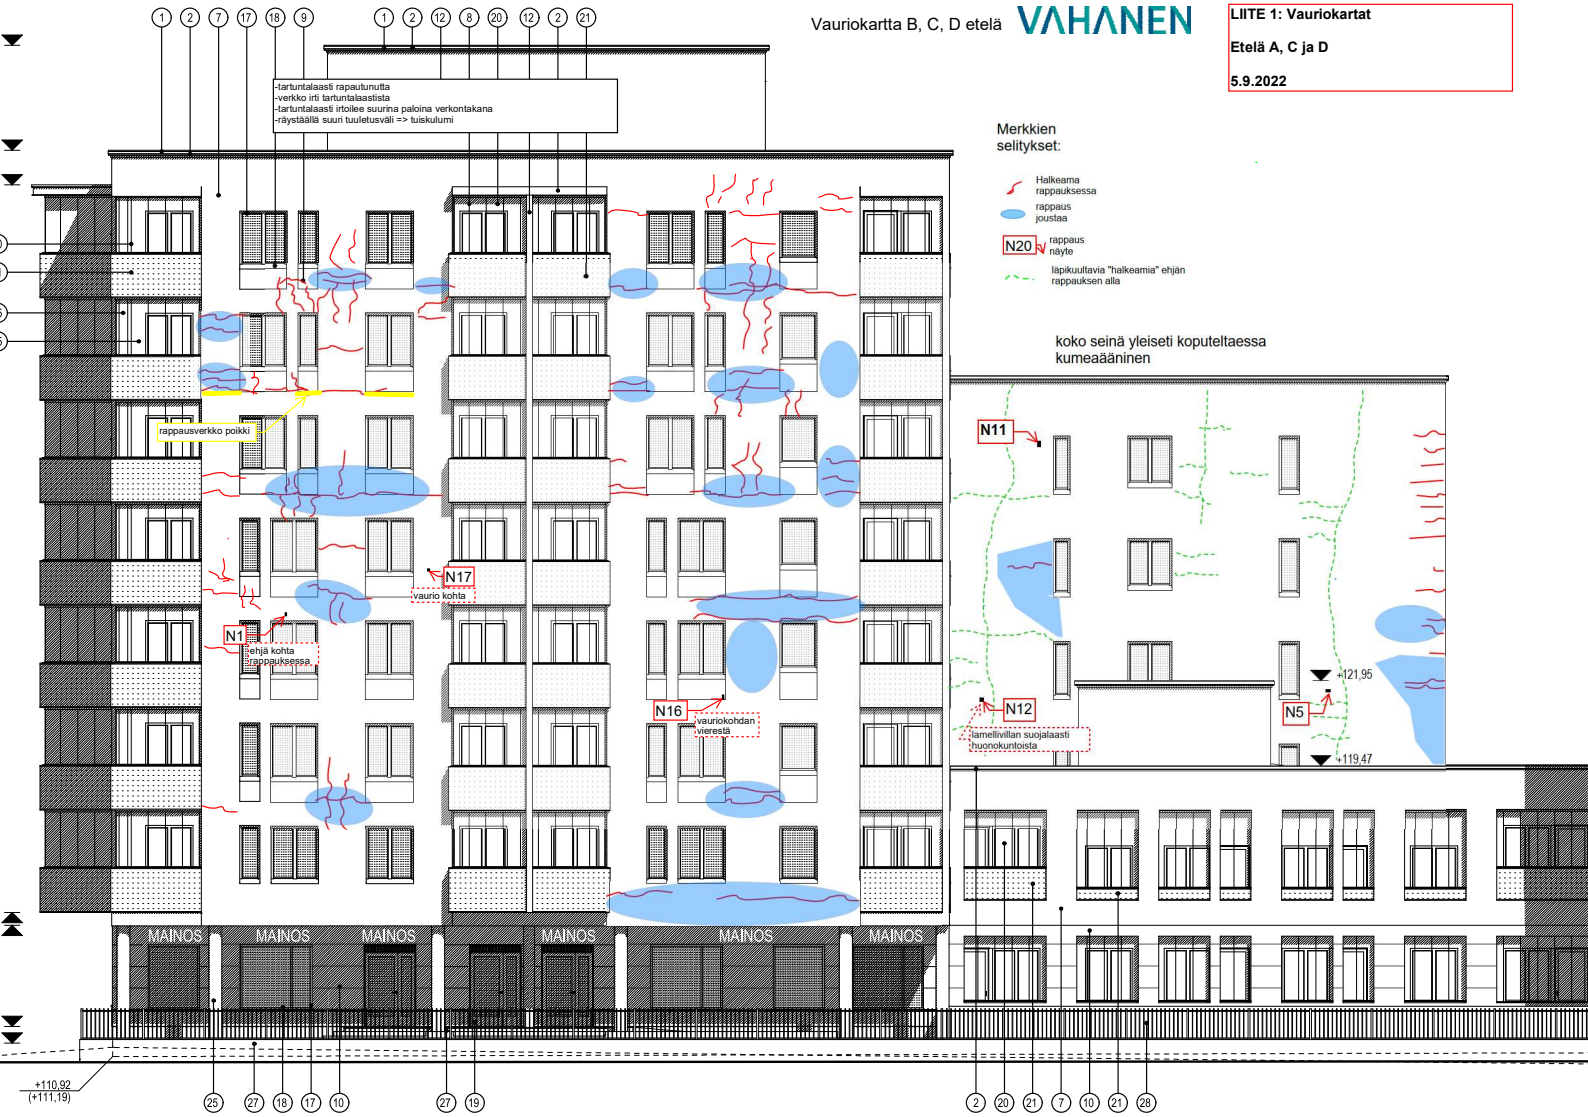
läpikuultavia "halkeamia" ehjän rappauksen alla

koko seinä yleisesti koputeltaessa kumeaääninen
