KUNTOARVIO PIENTALOON

Pekka Tuuliainen

Opinnäytetyö
Tekniikan ja liikenteen ala
Rakennustekniikka
Insinööri (AMK)

2015

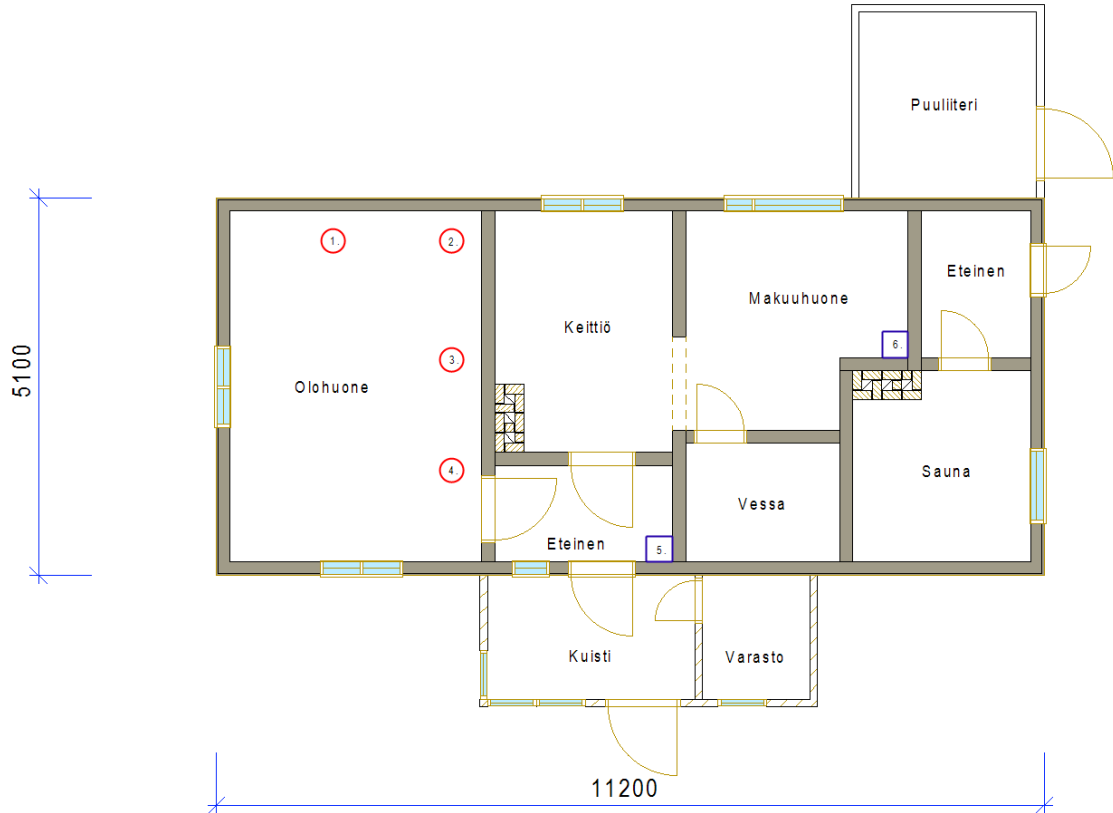
Liite 2. Uusi pohjapiirustus, porareivät 1–4 ja tutkimusreiät 5–6

Mittauskohta	Anturi	Kosteus %	Eristetila
1. Porareikä	Porareikäanturi RH-T 37	RH 33,2	Kuiva
2. Porareikä	Porareikäanturi RH-T 37	RH 35,2	Kuiva
3. Porareikä	Porareikäanturi RH-T 37	RH 93,1	Märkä
4. Porareikä	Porareikäanturi RH-T 37	RH 54,0	Kostea
5. Tutkimusreikä	Aktiivielektrodi B 50	27,0	Kuiva
6. Tutkimusreikä	Aktiivielektrodi B 50	37,0	Kuiva
