# **CESSNA 172M -LENTOKONEEN SIPIEN KUNNOSTUS JA MODIFIOINTI**

Opinnäytetyö  
Huhtikuu 2015  
Kone- ja tuotantotekniikka  
Lentokonetekniikka

Cessna 172M wings overhaul and modification

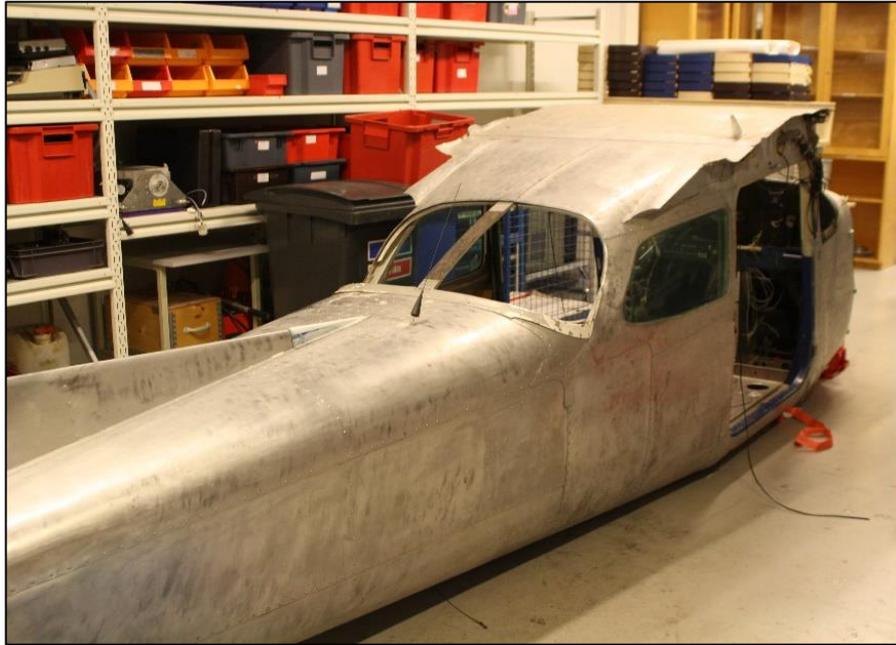
Kunnostusprojektille saatiin tilat TAMKIn konetekniikan laboratoriosta, ja kunnostus pääsi alkuun tammikuussa 2013. Lentokoneesta oli jäljellä pelkkä runko, kun se saapui koululle (kuva 3). Siitä oli irrotettu siivet, moottori, laskutelineet, pyrstön kaikki ohjainpinnat ja vakaajat. Sisätiloista puolestaan oli poistettu verhoilu, penkit ja suurin osa avioniikkalaitteista. Kuvasta 3 näkyy hyvin missä kunnossa Cessna oli saapuessaan koululle. Lentokoneesta oli alun perin tarkoitus tehdä kannuspyöräkone, mutta projektin alussa se päätettiin kuitenkin palauttaa takaisin nokkapyöräkoneeksi. Päätöstä puolsi se, ettei palautustyö ollut liian työläs toteuttaa, sillä muutostöitä ei ollut ehditty tehdä loppuun asti. Päälaskutelineiden kiinnityspalkit oli jo irrotettu, mutta niitä ei ollut vielä kiinnitetty kannuspyöräasetelmaan kuuluville paikoille. Myöskään kannuspyörän paikkaa ei ollut ehditty tehdä, mutta nokkapyörä oli jo poistettu. Urakka tosin osoittautui luultua työlämmäksi, sillä nokkapyöräteline jouduttiin purkamaan osiin, osat kunnostamaan ja kasaamaan alusta asti uudelleen. Lisäksi päälaskutelineiden kiinnityspalkkien kiinnitys runkoon tuotti päänvaivaa.

KUVA 3. Projektikoneen runko ennen kunnostusta

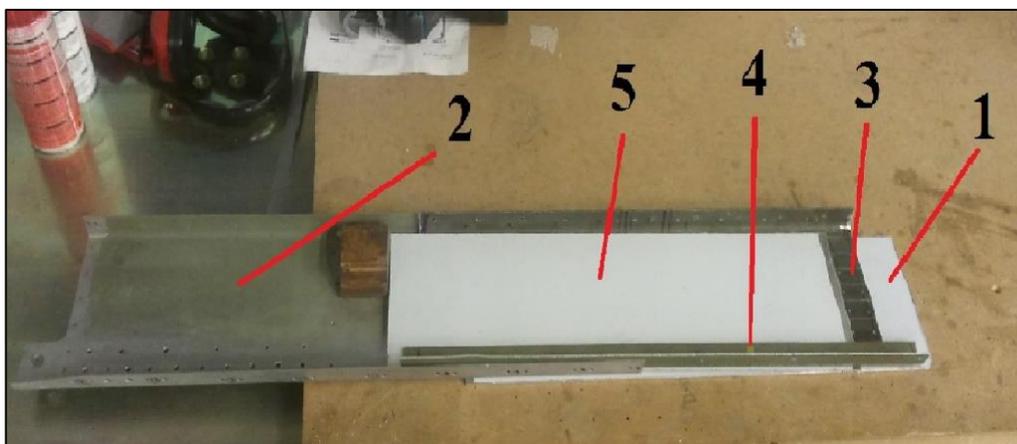
Salon katkaisun ja uuden teon jälkeen ryhdyttiin suunnittelemaan lastoitusta liitteen 2 kuvassa 3 olevan ohjeen pohjalta. Lähtökohdat olivat erilaiset kuin ohjeessa, mutta sitä voitiin silti soveltaa tässä tapauksessa, koska se soveltui myös tyvipään salon korjaukseen. Ohjetta sovellettiin melko paljon, mutta pääperiaatteiltaan kunnostus voitiin tehdä sen mukaisesti. Periaatteena oli kiinnittää pääsalon palaset yhdeksi saloksi lastoituksen avulla. Se tuli tehdä kiinnittämällä salon alapintaan<sup>1</sup> saumakohdan päälle koko salon levyinen alumiinilevy eli lasta. Salon toinen puoli on kourumainen ja se tuli myös lastoitaa. Tämä tuli tehdä kahdella kourun sisälaitoihin tulevilla kulmajäykisteillä, sekä niiden päälle tulevalla kantatulla kourun levyisellä alumiinilevyllä. (Liite 2, kuva 3)

Lähtökohdat erosivat siinä, että kunnostuspaikka oli eri kuin salon kunnostusohjeessa (Liite 2, kuva 3). Kourun puolen lastoitusta ei ollut mahdollista tehdä aivan ohjeen mukaisesti yhdellä laidasta laitaan ulottuvalla lastalla, jossa kanttaukset tulevat kulmatukien päälle. Käytössä olleilla resursseilla ei olisi kannattanut lähteä tekemään kanttauksia paksuun alumiinilevyyn, sillä kappaleen laadusta ei olisi tullut tyydyttävää. Lisäksi kunnostuspaikan kohdalla pääsalossa kulkee katkaisukohdan yli kulmajäykisteet kiinnityskorvakkeen puoleisessa kourun laidassa (kuva 11), mikä aiheutti myös muutoksia lastoituksen tekoon. Suunnittelua helpotti kuitenkin se, ettei salossa ollut tällä kohtaa kevennysreikiä.

KUVA 14. Lastoituksen toteutustapa

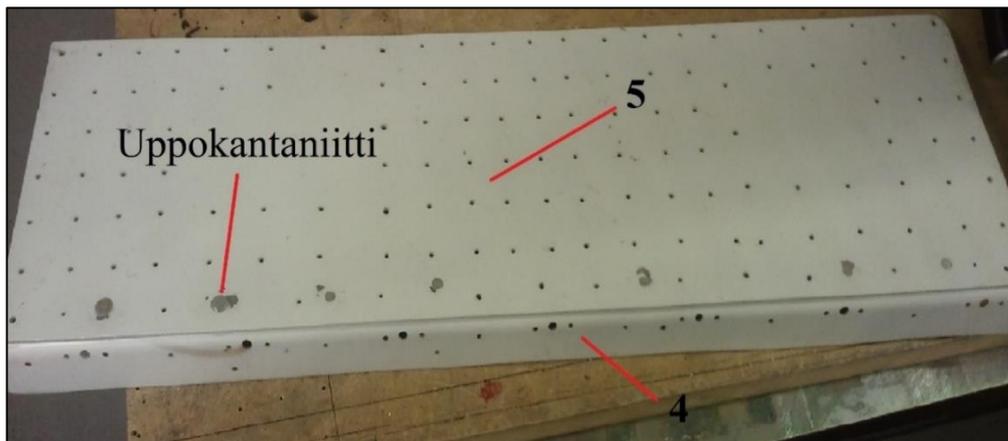
Niittien jaottelu saatiin tehtyä vanhoista rei'istä huolimatta hyvin, vain yksi rivi ja muutama niitti poikkeavat riveistä. Kulmalastan 4 niittirivi tosin toteutettiin itsenäisenä muista niittiriveistä poikkeavana rivinä, sillä sen vanhat reiät eivät menneet kohdakkain pääsalon vanhojen reikien kanssa. Ratkaisuna tähän kulmalastan ja salon rei'istä suurin osa aseteltiin lomittain siten, että reikien etäisyys toisistaan ei ollut pienempi kuin 0,75 tumaa. Lopuille rei'ille jotka olivat liian lähellä toisiaan, piti keksiä jokin toinen ratkaisu. Tämä ongelma ratkaistiin niittaamalla kulmalasta 4 ja lasta 5 kiinni toisiinsa uppokantaniiteillä tällaisissa paikoissa. Se toteutettiin siten, että niitin uppokanta jäi alemmaa levyä vasten (kuva 15). Pääsalolle (2), sen kulmajäykisteelle ja alimmalle lastalle 1 puolestaan tehtiin tällaisien reikien osalta samoin (kuva 16). Erona oli se, että niitit tuli laittaa toisin päin, eli niitin uppokannat tulivat lastaa 5 vasten. Tässä ratkaisussa niittien uppokantapäät jäävät siis lastoitukseen sisälle lastojen väliin ja niittien toinen puoli jää näkyviin lastoituksen pinnalle. Tämä uppokantaniittiratkaisu on nähtävissä kuvissa 15 ja 16. Kuvassa 15 lasta 5 on pohja ylöspäin.

KUVA 15. Lastan 4 ja 5 uppokantaniittaukset

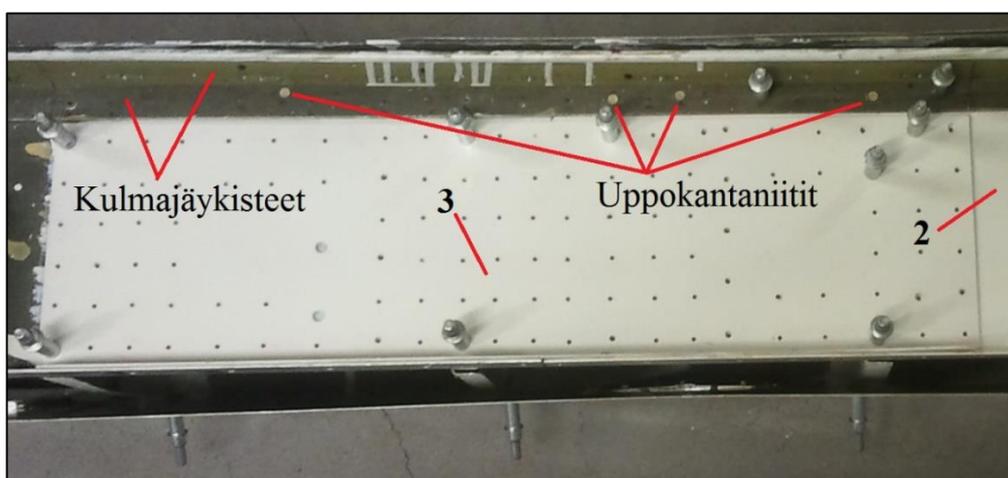
KUVA 16. Salon kulmajäykisteen uppokantaniittaukset

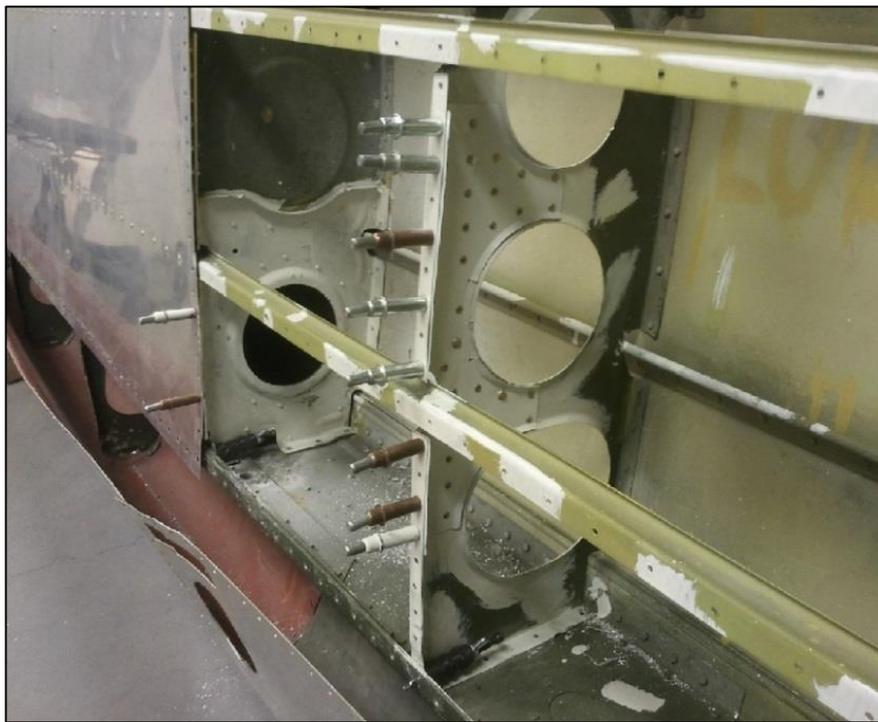
Muotokaarista ensin kunnostettiin keskiosan kaari (kuvat 19 ja 20), joka sijaitsee siipiaseman 85,875 kohdalla. Se oli hieman vääntynyt ja toisesta kevennysreiästä lähti noin 2 cm pituinen murtuma (kuva 19). Se voitiin korjata liitteen 2 kuvassa 1 olevaa tyypillistä kaaren korjausmenetelmää käyttäen, sillä murtuma ei ollut edennyt reunasta reunaan. Ensin murtuma piti päättää poraamalla sen päähän reikä 0,094 tuuman poranterällä. Reikä oli tärkeää päättää ensimmäisenä, koska kaarta suoristettaessa ja muita toimenpiteitä sille tehtäessä murtuma olisi kasvanut helposti pitemmäksi. Päätereian poraamisen jälkeen muotokaari suoristettiin kevennysreiän kanttausta taivuttamalla, siihen tarkoitukseen suunniteltua erikoistyökalua käyttäen. Sitten tehtiin murtuman päälle korjauspala liitteen 2 kuvassa 1 olevaa ohjetta soveltaen. Kuvassa 19 näkyy kaaren murtuma ja siihen on porattu niitinreiät korjauspalan asennusta varten.

KUVA 20. Kunnostettu muotokaari

Ennen maalausta siistittiin puulastalla hioen hilseilleet maalit kaaresta ja porattiin niitien reiät valmiiksi (kuva 19). Tämän kaltainen maalipinnan poisto oli riittävä tässä tapauksessa. Yleisesti ottaen ainoastaan vaurioitunut maalikerros kannattaa poistaa, sillä on turhaa työtä lähteä poistamaan hyvää maalipintaa. Lisäksi oli kyseessä sisärakenne, joten maalipinnan tasaisuudella ja ulkonäöllä ei ollut niin suurta merkitystä. Maalauksen jälkeen voitiin niitata korjauspala paikoilleen (kuvassa 20). Tämän jälkeen kaaren kunnostus oli melkein valmis. Se jäi ainoastaan odottamaan korjausmaalausta, joka pitää tehdä ennen verhouseptien asennusta. Kuvassa 20 keskikaaren kunnostus on saatu korjausmaalausta vaille valmiiksi.

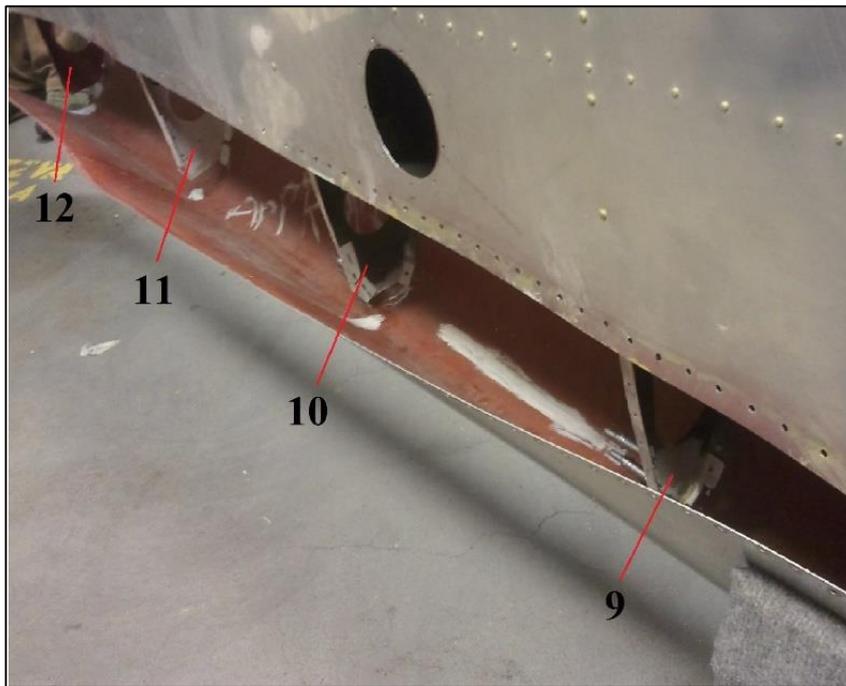
Vauriotarkastuksen jälkeen kaikki etureunan muotokaaret osoittautuivat vaurioituneiksi paitsi kaari 12, joka oli täysin kunnossa. Kaikki kaaret lukuun ottamatta 9, 10 ja 12 päätettiin poistaa etureunasta, jotta ne olisi helpompi kunnostaa. Kaaret 9 ja 10 suunniteltiin aluksi poistettavan myöhemmin, sen jälkeen kun niiden väliin siivenpidennystä varten tuleva huoltoluukku olisi tehty. Verhouspeltiä ei ole tältä kohdalta otettu auki, joten kyseisten kaarien pois ottaminen olisi ollut erittäin hankalaa, eikä verhouspeltiä haluttu avata enempää. Huoltoluukun ajateltiin helpottavan myös kaarien poistamista ja takaisin asennusta. Tehty huoltoluukku näkyy kuvassa 26. Huoltoluukku ei kuitenkaan helpottanut kaarien poistamista, joten niiden poistamisesta luovuttiin. Nämä kaaret eivät kuitenkaan olleet onneksi kovin pahasti vaurioituneet, joten ne kunnostettiin niiden ollessa paikoillaan. Niissä molemmissa oli murtuman alut ja muutama ylisuuri niitin reikä, jotka korjattiin korjauspalojen avulla. Kaaret 2–8 ja 11 siis poistettiin etureunasta ja kunnostettiin irrallisina. Niihin merkattiin tussilla numerot jotta tiedettäisiin, mikä kaari on mistäkin kohdasta. Kaaret 13 ja 14 oli poistettu jo aiemmin.

KUVA 26. Etureunan muotokaaret 9–12 ja tehty huoltoluukku

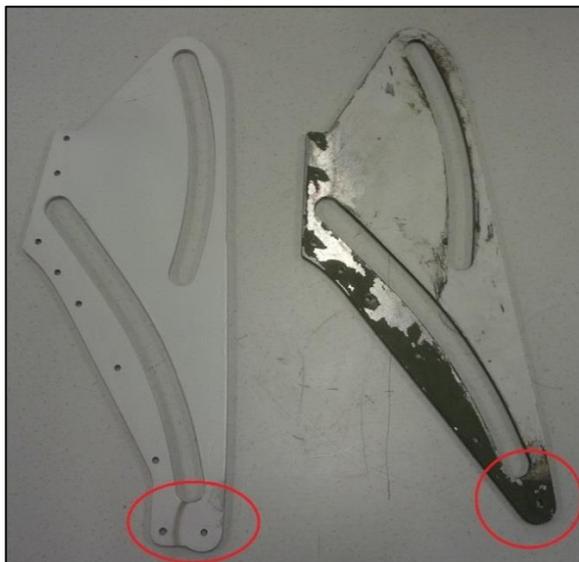
Apusalkoon suunnitellut Cessna 152 -laipan kiinnitysrakenteet (kuvassa 27) jouduttiin hylkäämään ja tilalle koottiin varaosista uudet. Laipan uudet kiinnitysrakenteiden osat saatiin kokoamista vaille valmiiksi. Vanhat osat jouduttiin hylkäämään, koska huomattiin, että laipan kiinnitysrakenteet ovat vääränlaiset. Asiaa ei huomattu heti, sillä rakenteet näyttivät täysin samanlaisilta, kuin oikean puoleisessa siivessä ja varaosina olevat. Rakenteissa oli kuitenkin pieni rakenteellinen ero, joka oli todella vaikeasti havaittavissa. Näistä rakenteista ei lisäksi jostain syystä ole lähempää rakennekuvaa Cessnan varaosamanuaalissa, eikä huolto ja korjausmanuaalissa, mikä vaikeutti asian huomaamista. Näistä syistä asiaa ei ollut varmaankaan huomattu aikaisemmin.

Oli oikeastaan sattumaa, että eroavaisuus havaittiin. Asian jäljille päästiin, kun varaosana olevista laipan kiinnitysrakenteista etsittiin puuttuvia kulmavahvikkeita. Yksi varaosista päätettiin purkaa, mutta tämänkään jälkeen ei vielä huomattu eroa. Vasta kun kulmavahvikkeita oltiin sovittamassa laipan kiinnitysrakenteeseen, alettiin ihmettelämään miksi rakenteessa ei ollut vahvikepalasten kiinnittämiseen tarvittavaa niitin reikää. Tämän jälkeen kiinnitysrakennetta verrattiin purettuun varaosaan, ja vasta silloin huomattiin rakenteen keskilevyssä pieni rakenteellinen ero. Keskilevyä oli vahvistettu siten, että kulmavahvikkeen yhdestä kulmasta oli tehty isompi, jotta vahvikelevyn sai niitattua siihen kiinni. Kuvassa 29 näkyy osien ero, joka on merkattu kuvaan punaisella ympyrällä. Tästä pääteltiin, että siipeen aluksi aiotut laipan kiinnitysrakenteet oli todennäköisesti otettu Cessna 152 -sarjan lentokoneen varaosiksi puretusta siivestä. Sen laipat ovat pienemmät kuin 172-sarjan, joten ne eivät tarvitse vahvistettuja laipankiinnittimiä.

KUVA 29: Laipan kiskolevyjen vertailu

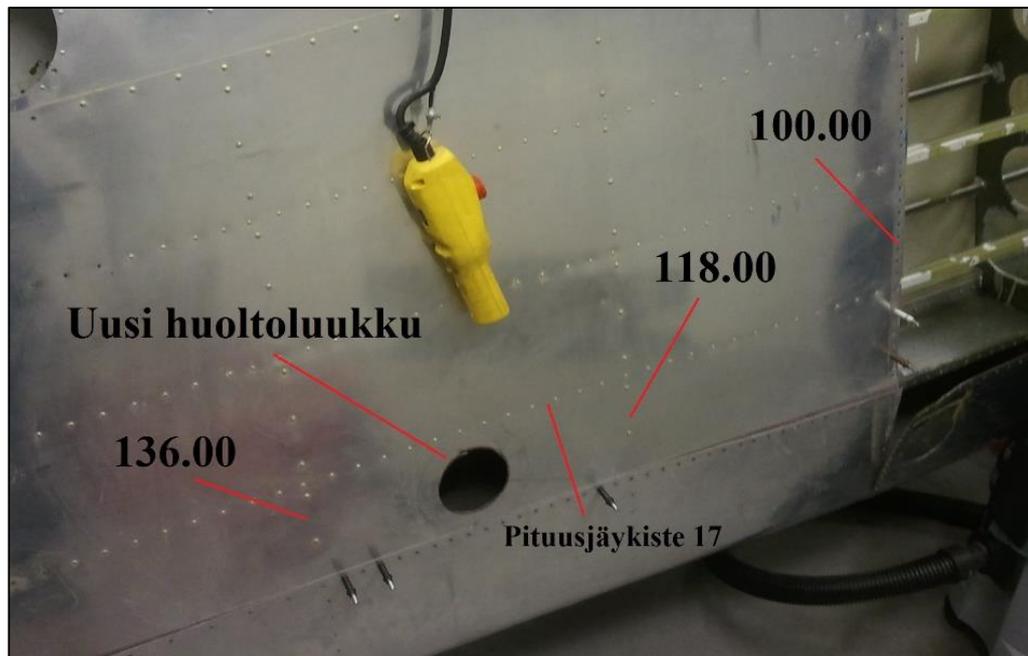
KUVA 34. Uuden huoltoluukun sijainti

Pääsalkojen vahvistuksien teko ehdittiin aloittaa tämän opinnäytetyön aikana. Ensin tehtiin huoltoluukut molempiin siipiin, yksi siipeä kohti. Niiden avulla pääsalon vahvistukset on tarkoitus asentaa paikoilleen. Luukut tehtiin molempiin siipiin siiven alapinnan verhouspeltiin siipiasemien 118.00 ja 136.00 väliin, sekä pääsalon ja etureunan puoleisimman pituusjäykisteen 17 väliin (kuva 34). Uuden huoltoluukun sijainti näkyy kuvassa 34, siihen on merkattu myös siipiasemien kohdat ja missä pituusjäykiste 17 kulkee. Vasempaan siipeen riitti yksi luukku, sillä alapuolen verhouslevystä poistettujen niittien ansiosta siiven sisälle pääsee asentamaan vahvikkeet melko hyvin. Oikean puoleiseen siipeen joudutaan tekemään mahdollisesti myös toinen luukku. Se tulisi seuraavaan kaariväliin tehdystä luukusta kärkeen päin katsottuna. Huoltoluukkuihin pitää asentaa vielä reiän reunaan vahvistin renkaat verhouspellin sisäpintaan ja niihin mutteri-levyt.

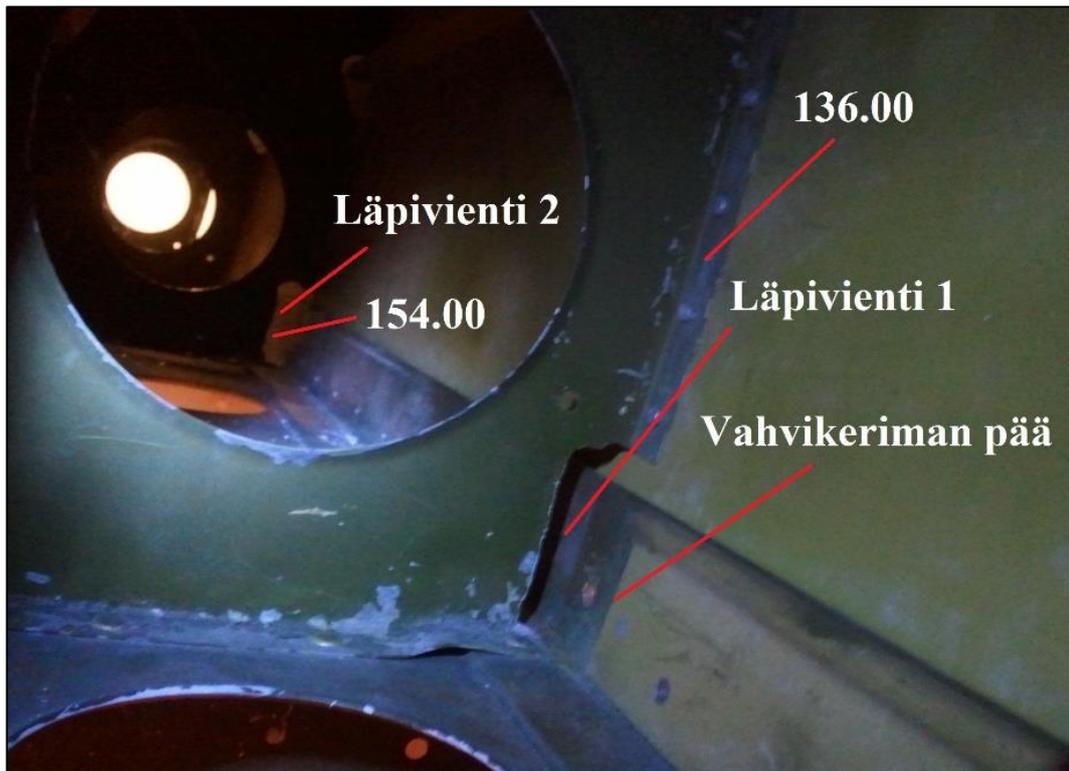
KUVA 35: Pääsalon vahvistuksien läpiviennit

Huoltoluukkujen teon jälkeen vasemman siiven pääsalon kohdalta poistettiin niitit siiven yläpinnalta siipiasemien 125.00–160.00 väliltä (Air Research Technology INC 2011, 11). Oikeasta siivestä ei ole vielä poistettu niittejä. Sen jälkeen leikattiin aukot molempien siipien siipiasemien 136.00 ja 154.00 kohdalla olevien kaarien kulmiin (kuva 35), jotta vahvikerimat mahtuvat kulkemaan kaarien läpi. Sitten tehtiin vasemman siiven vahvikerimat, jotka otettiin varaosana olevasta pääsalosta. Oikeaan siipeen vahvikerimat on vielä tekemättä, ja siihen ne saadaan myös varaosasalosta.

Pääsalkoon tulevien vahvikkeiden tarkoitus on jatkaa salon kourussa siiven yläpinnan puoleisessa reunassa kulkevaa vahvikerimaa. Alkuperäinen rima alkaa pääsalon kärjestä ja jatkuu lähelle siipiasemaan 136.00 (kuva 35). Tästä kohdasta vahvikerimaa jatketaan jatkorimalla siipiasemaan 160 asti Air Research Technology INCin (2011, 12) ohjeen mukaisesti. Riman mitat ovat 24x1,5x0,125 tuumaa. Saumakohdan päälle tulee vielä tuplaajavahvikerima, joka on mitoiltaan 18x1,1875x0,125 tuumaa (kuva36). Se tulee olla noin siipiasemien 127.00 ja 145.00 välissä siten, että sauma tulee riman puoleen väliin. Jatkorimaa ei saa laittaa tiukasti kiinni alkuperäistä rimaa vasten, vaan niiden väliin on suositeltavaa jättää 0,032 tuuman rako. (Air Research Technology INC 2011, 12.) Kuvassa 36 on paikalleen asennetut pääsalon vahvikkeet ja siitä näkyy miten ne tulee asentaa.
