## **KATTOREMONTTI TALOYHTIÖSSÄ**

Ari Norman  
Opinnäytetyö  
Kevät 2016  
Rakentamisen koulutusohjelma (ylempi amk-  
tutkinto)  
Oulun seudun ammattikorkeakoulu

Asiasanat: korjausrakentaminen, kattoremontti, taloyhtiö, asunto-osakeyhtiö

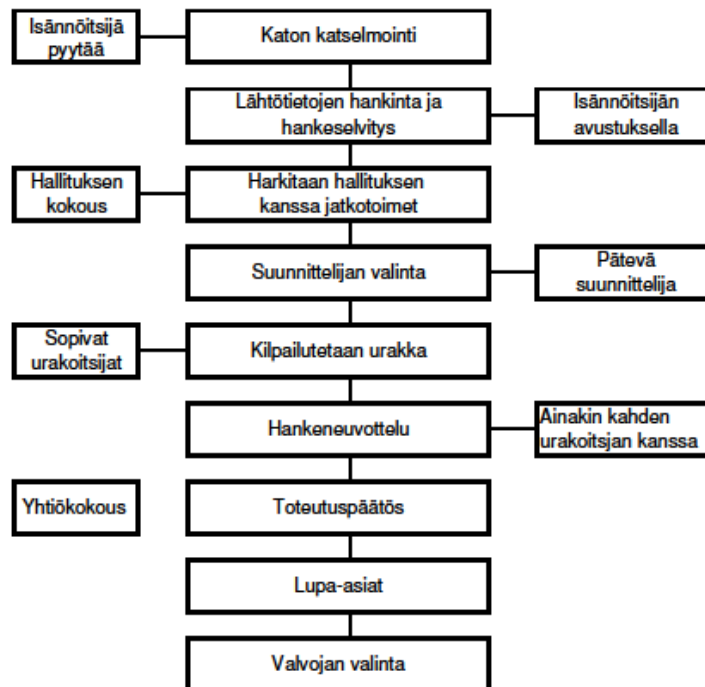
KUVA 1. Korjaushanke kaaviona.

Kuvan 1 mukaiset tehtävät on hyvä suorittaa melko pienessäkin kattokorjauksessa. Ilman rakennuslupaa hankevaihe voidaan viedä läpi muutamassa viikossa, mutta se voi kestää vuodenkin riippuen harkittavista asioista.

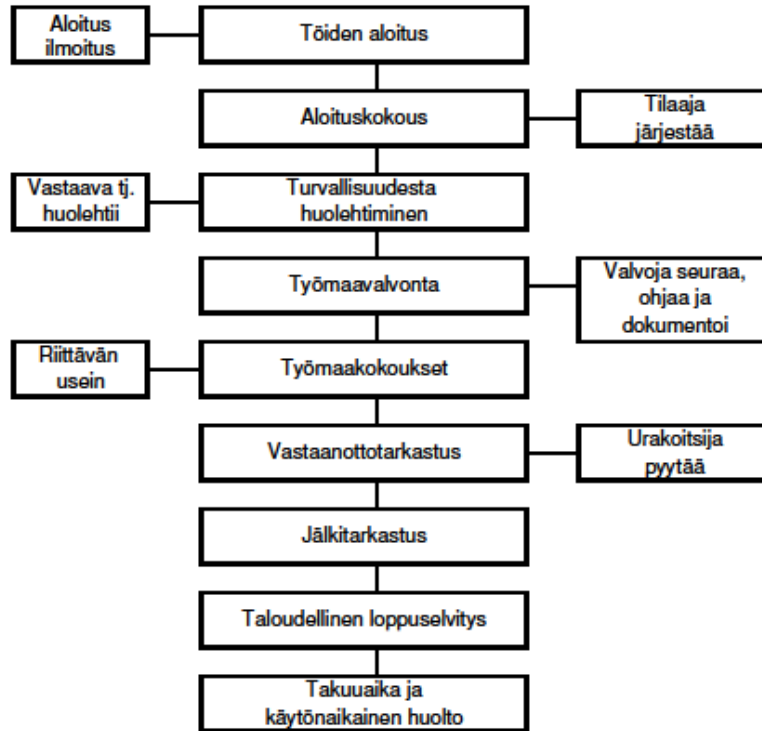
KUVA 2. Korjauksen toteutus kaaviona.

Kuvan 2 mukaiset asiat on myös hyvä käydä melko pienessäkin kattokorjauksessa. Kaaviossa on esitetty perusasiat ja kaavio laajentuu tarpeen mukaan.

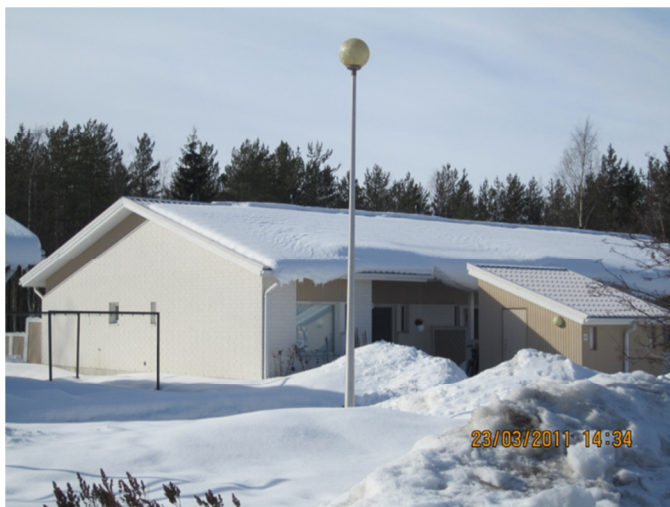
*Kuva 1. Lyhyt lumieste profiilipeltikaton sisäänkäynnin kohdalla pitää koko katon lumia paikoillaan. (17.)*

Lunta onkin hyvä jättää katolle n. 100 mm. Lumiasteiden riittävyys (liite2, kuva 1) olisi hyvä tarkastaa talvella, jotta suuremmilta vaurioilta vältyttäisiin. (9, s. 2.)

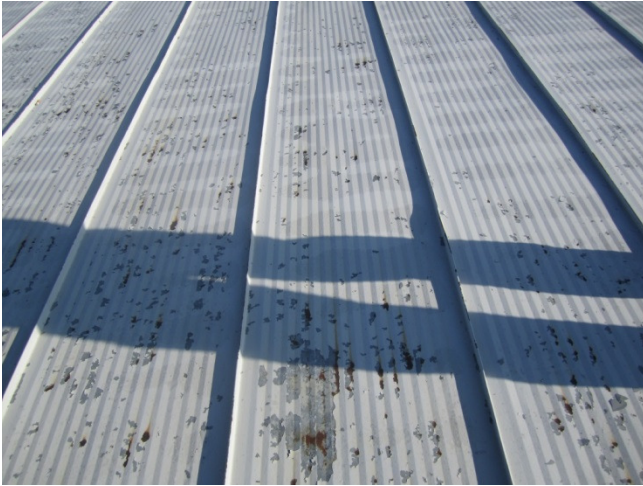
*Kuva 2. Vanhan konesaumakaton pinnoite on irtoamassa. (17.)*

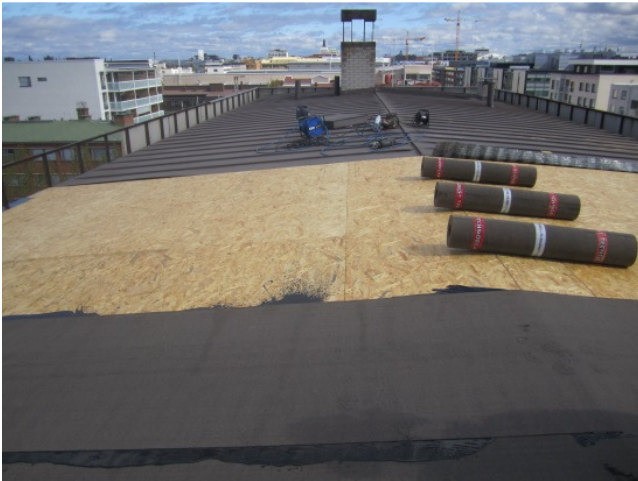
*Kuva 3. Liian loiva konesaumakatto muutettiin kumibitumikermikatoksi vuoto-ongelmien vuoksi. (17.)*

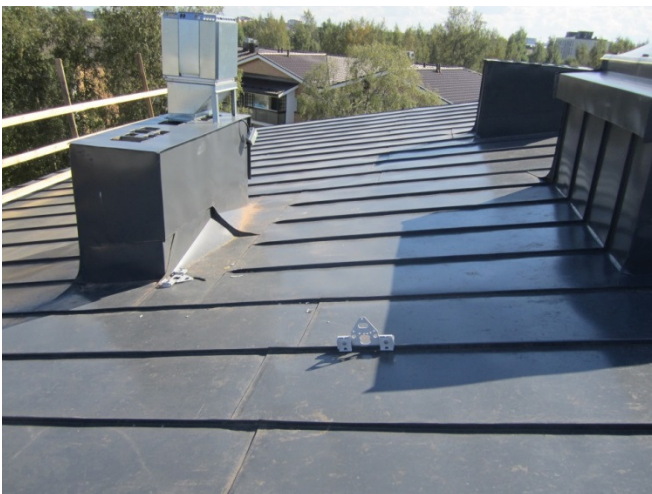
*Kuva 4. Uutta käsintehtyä rivipeltikattoa. (17.)*

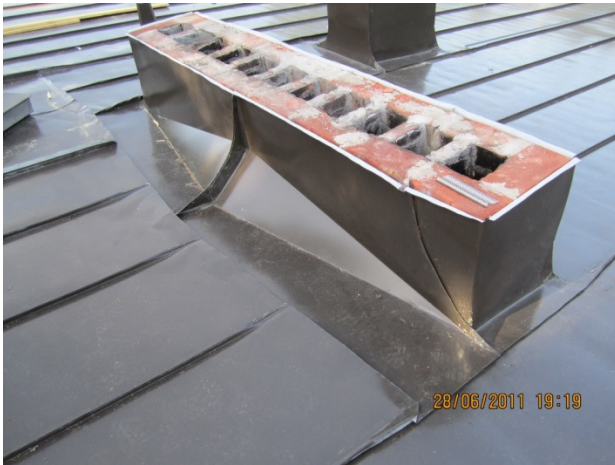
*Kuva 5. Peltisepän työn jälkeä, piipun taustakaato. (17.)*

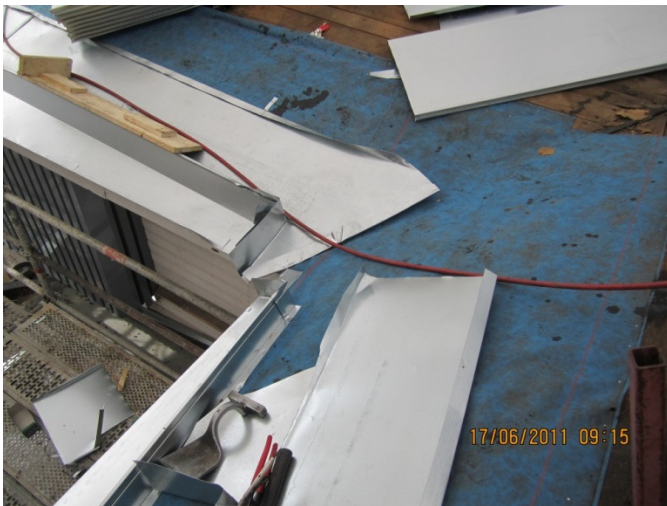
*Kuva 6. Konesaumakaton asennus vaatii kokemusta ja ammattitaitoa. (17.)*

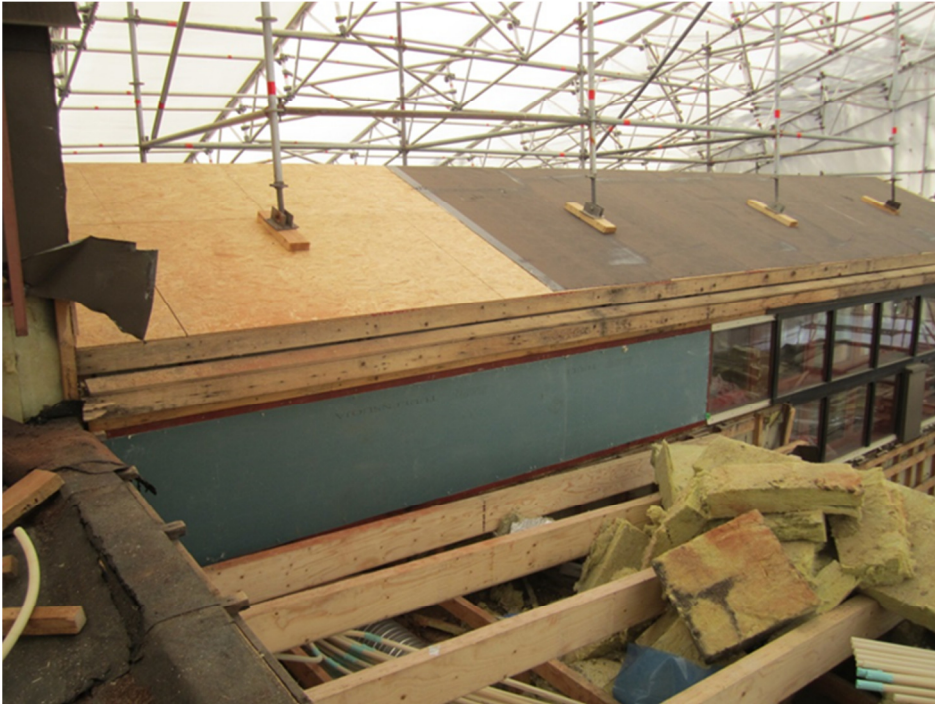
*Kuva 7. Konesaumakaton uusiminen hupun alla, alusrakenteena levy ja aluskatteena liimattava bitumikermi. (17.)*

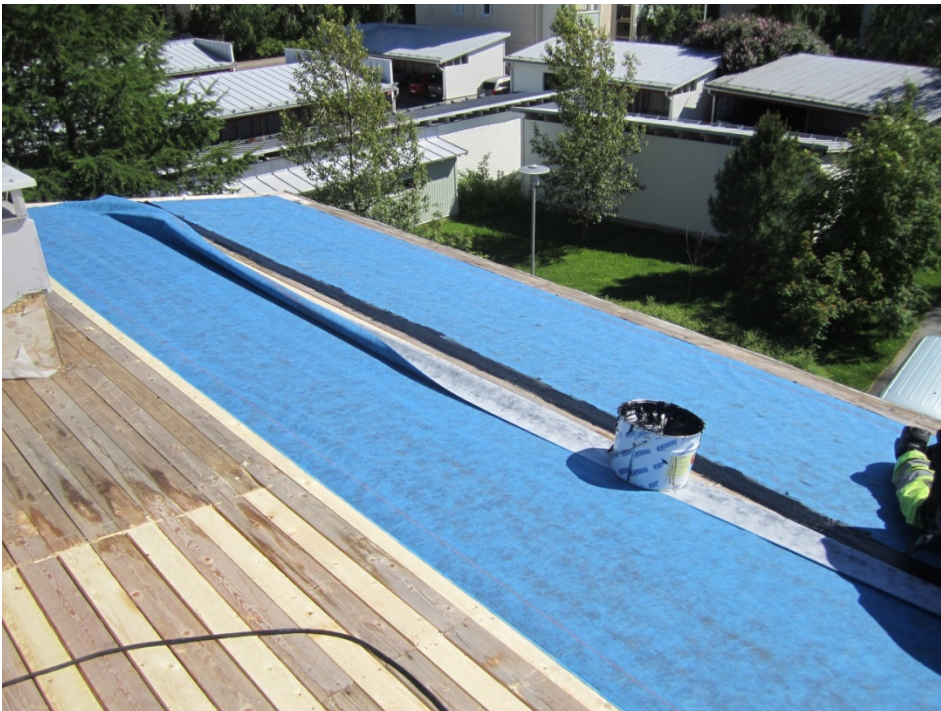
*Kuva 8. Konesaumakaton ruodelaudoituksen tihitys ja aluskatteen asennus. (17.)*

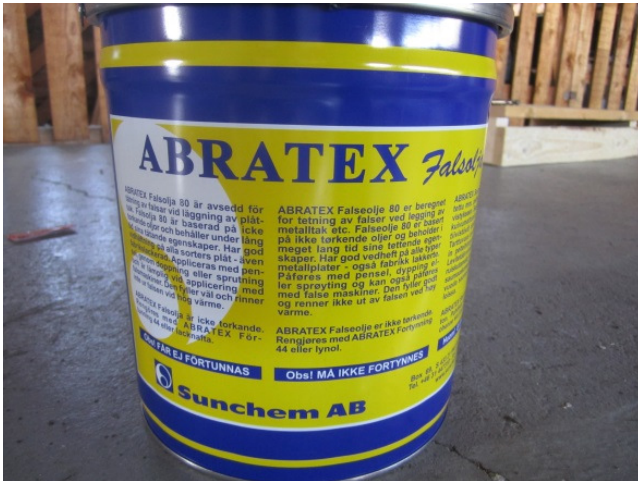
Kuva 9. Konesaumakatoilla tiivistysaineena yleisesti käytetty valssiöljy. (17.)

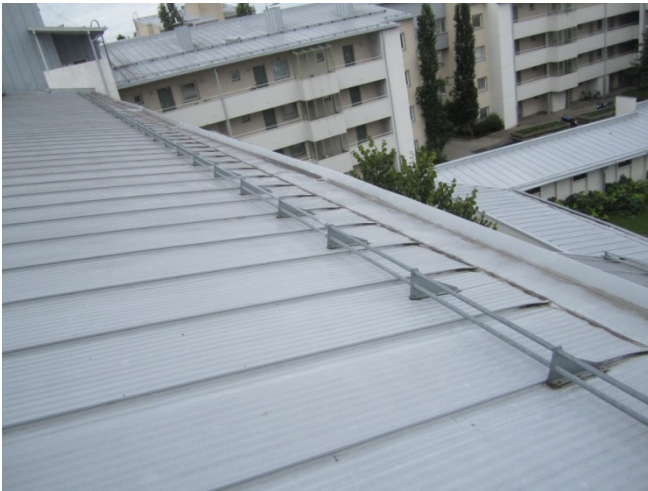
Kuva 10. Konesaumakatolla lumiesteet on pultattu katteen läpi. (17.)

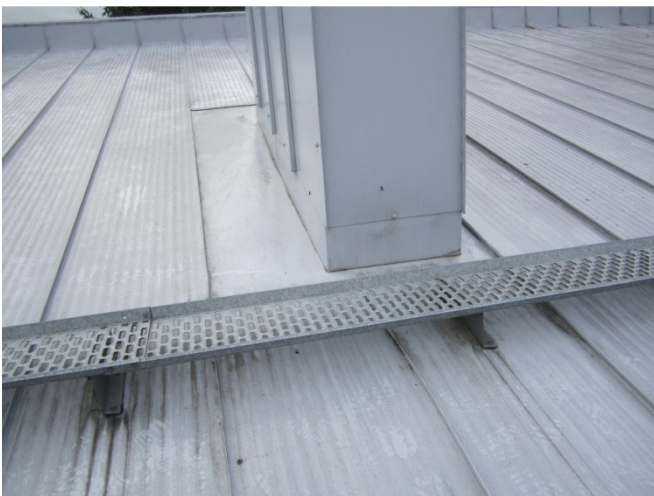
Kuva 11. Konesaumakatolla huoltosilta on pultattu katteen läpi. (17.)

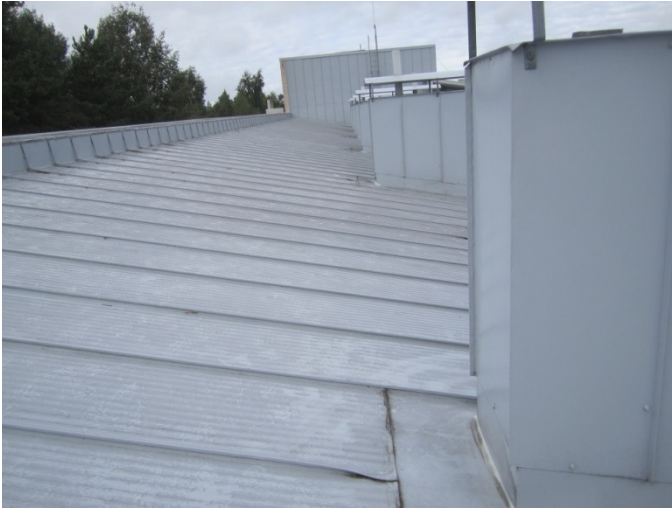
*Kuva 12. Konesaumakatolla piipuissa ei ole taustakaatoja. (17.)*

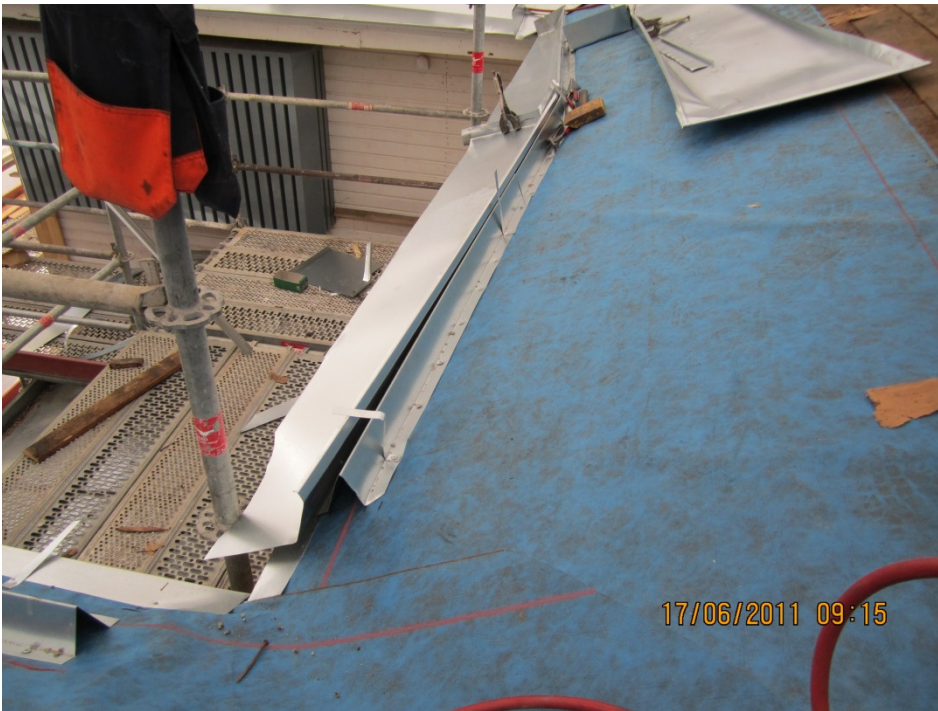
*Kuva 13. Aluskate asennetaan sivuräystäälle pystykourun kohdalle varmistamaan katon tiiveys pystyrännin kohdalla. (17.)*

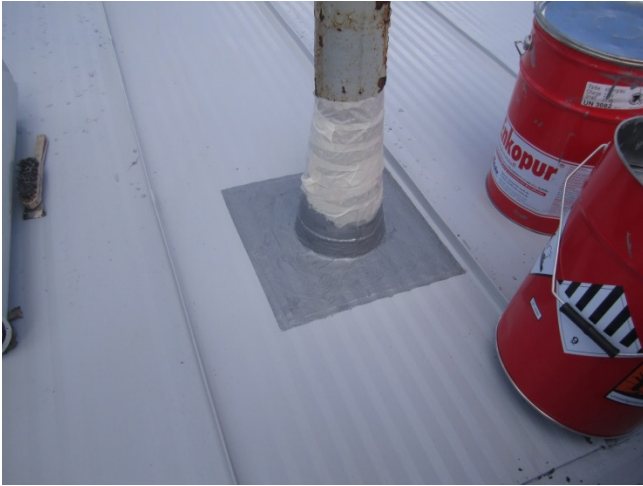
*Kuva 14. Eräs massakorjausmenetelmä. (17.)*

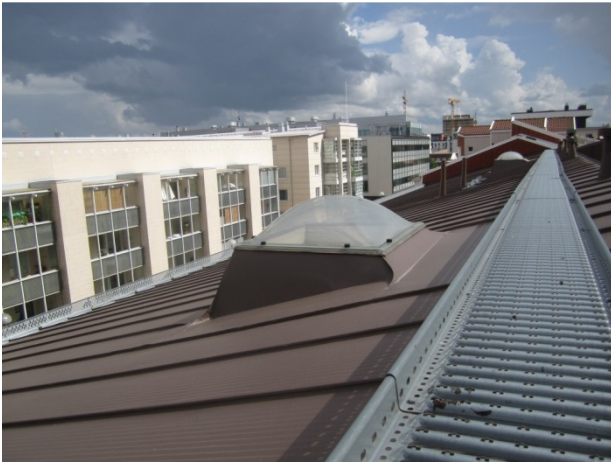
*Kuva 15. Vanha pinnoitettu konesaumakatto, keskustassa lumiesteet tulee olla normaalia vankemmat. (17.)*

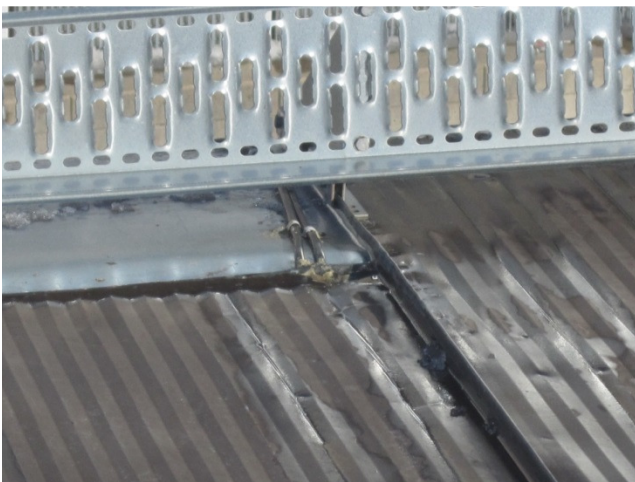
*Kuva 16. Sähkömiehen jälkiasennus korjatun katteen läpi. (17.)*

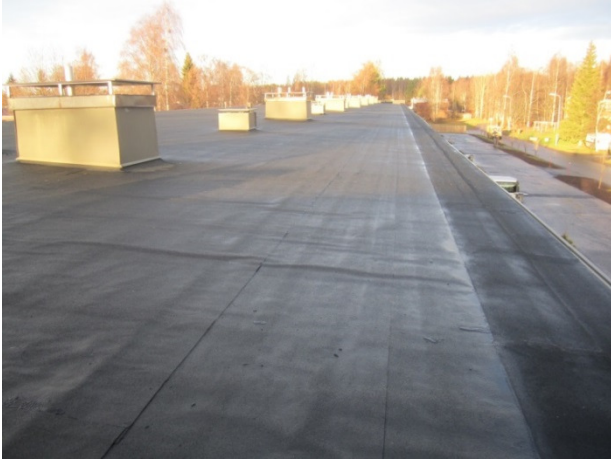
*Kuva 17. Poimuja ja höyrypusseja kermikatossa. (17.)*

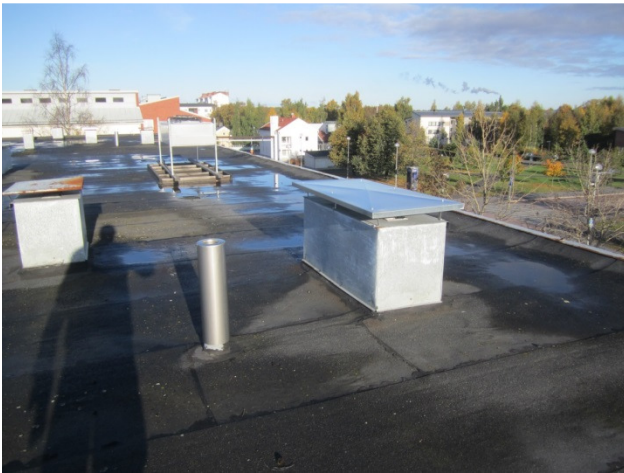
*Kuva 18. Sateen jälkeen näkyy hyvin puutteet kallistuksissa. (17.)*

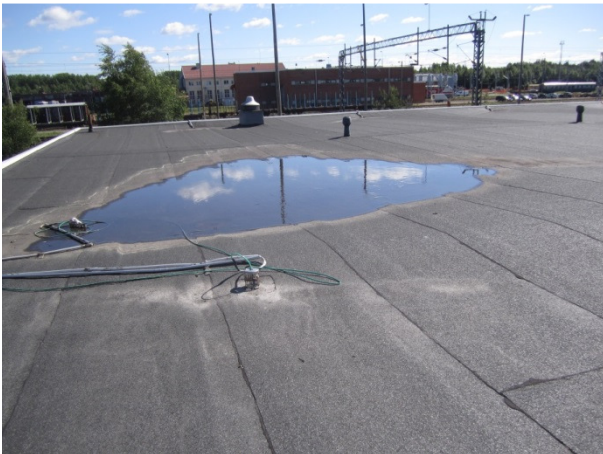
*Kuva 19. Tukkeutunut kattokaivo voi aiheuttaa useita kymmeniä senttimetrejä syvän altaan katolle. (17.)*

Katon huoltotarkastus tulisi suorittaa vähintään vuosittain. Kattokaivojen tukkeutuminen tiivissaumakatoilla havuista ja muusta roskasta on yleistä ja se voi aiheuttaa vahinkoja. Tukkeutumisen ilmaisevia laitteita on saatavilla, mutta niiden hankintahinta on korkeahko. (Liite 2, kuva 19.)

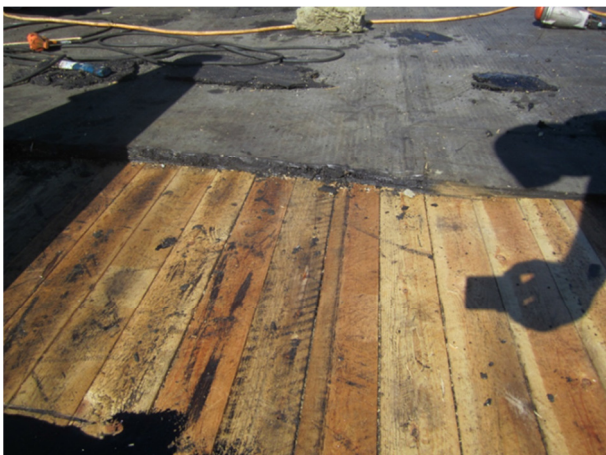
*Kuva 20. Neljäkymmentä vuotta vanhan katon kermikerroksen paksuus on n. 50mm. (17.)*

Kermikattoja voidaan korjata lisäämällä uudet kermit vanhan päälle. Yleensä tämä korjaus on tehty n. 25 vuoden välein. Mikäli kermikerros on vielä ohut, voidaan katolle asentaa 1-kerroskermi. Tällainen korjaus on huomattavasti edullisempi kuin kuin vanhojen kermien poisto ja uusi 2-kerros kermi, mutta se käyttöikä on selvästi lyhyempi. Jostain syystä kermejä voi olla kymmenenkin päällekkäin ja tällöin vanhat kermit tulee poistaa. (Liite 2, kuva 20.)

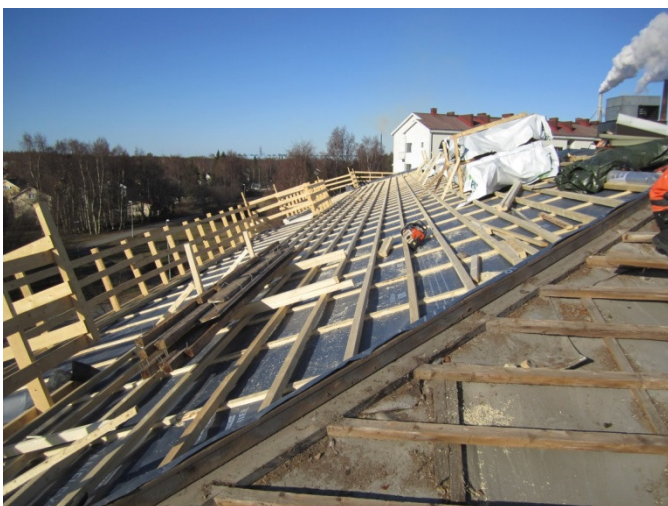
*Kuva 21. Vanha tiilikate uusitaan tiilikatteeksi. (17.)*

tuvirheitä ja tällaiset tiilet joudutaan vaihtamaan. Tiilen kunto on helposti havaittavissa aistinvaraisesti (Liite 2, kuva 21).

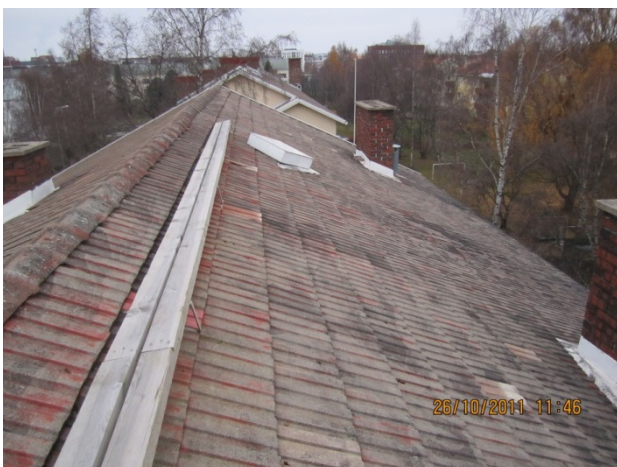
*Kuva 22. Vanhan tiilikaton uusimista on syytä jo harkita. (17.)*

Usein tiilikatteiden päällä kasvaa sammalta, joka tulisi poistaa muutaman vuoden välein. Tiilikatteen voi pinnoittaa värittömällä pinnoitteella tai peittävällä pinnoitteella. Ennen pinnoitusta kate pestään ja käsitellään kasvuston estoaineella. Pinnoittaminen hidastaa kasvuston rapauttavaa vaikutusta, jäätymsulamisilmiön vaikutusta ja auringon uv-säteilyn vaikutusta. Pinnoitetun katon kuntoa on helppo seurata. Hyvin kulunut ja pinnaltaan rapautunut tiilikatto on syytä uusida. (Liite 2, kuva 22.)

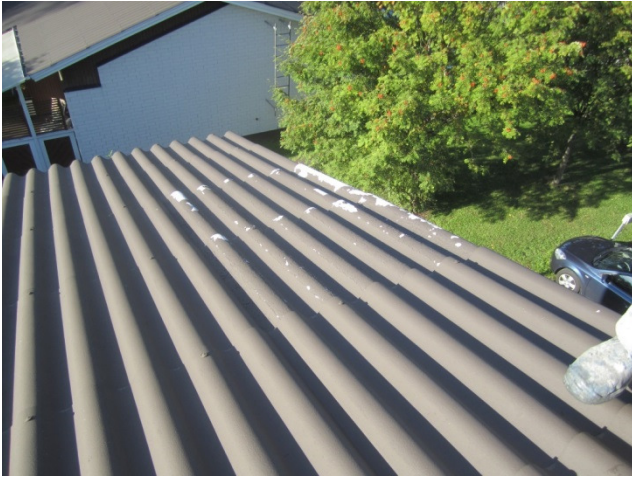
*Kuva 23. Varttikatossa on kaksi asbestitonta levyä. (17.)*

. Asbestipitoiset levyt ovat kestäneet säärasituksen paremmin ja eron yleensä näkee silmämääräisesti. (Liite 2, kuva 23.)

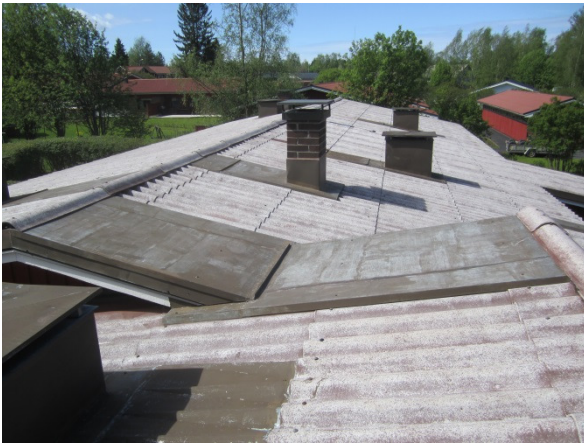
*Kuva 24. Varttilevykattoa pesun jälkeen. (17.)*

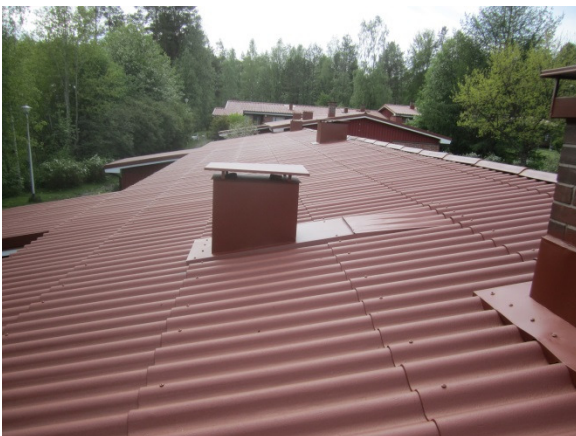
*Kuva 25. Varttilevykattoa pinnoituksen jälkeen. (17.)*

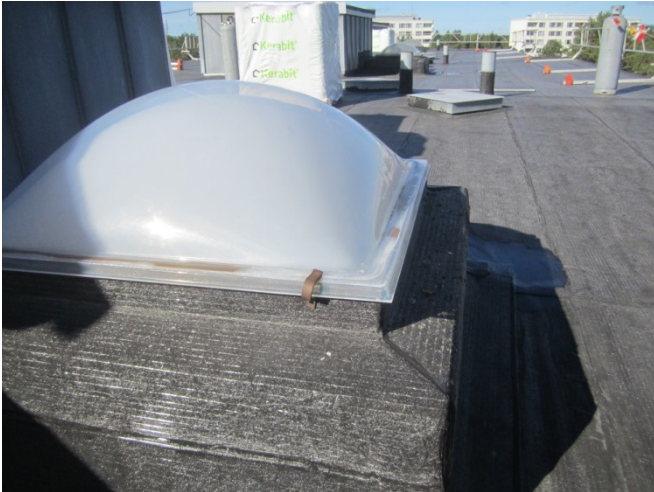
*Kuva 26. Rikkinäiset ja uv-säteilyn haalistamat kattokuvut tulee uusia. (17.)*

Kyseessä oli seitsemänkerroksisen kerrostalon, noin kahden tuhannen neliömetrin suuruinen tasakatto. Katolle oli tehty kuntotutkimus ja ongelmia oli useita: höyrypusseja, pohjasta irronnutta aluskermiä, puutteita kallistuksessa ja ruostuneita suojaPELLITYKSIÄ. Kateen kunto oli tyydyttävä ja ikää kermillä oli ilmeisesti yli kaksikymmentä vuotta. Kattokuvut olivat huonokuntoiset (Liite 2, kuva 26). Taloyhtiö oli päättänyt uusia katteen.

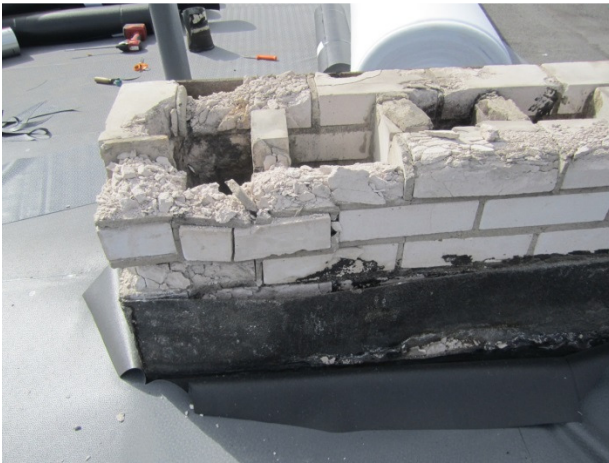
*Kuva 27. Kahikivillä muurattujen piippujen kunto on usein huono. (17.)*

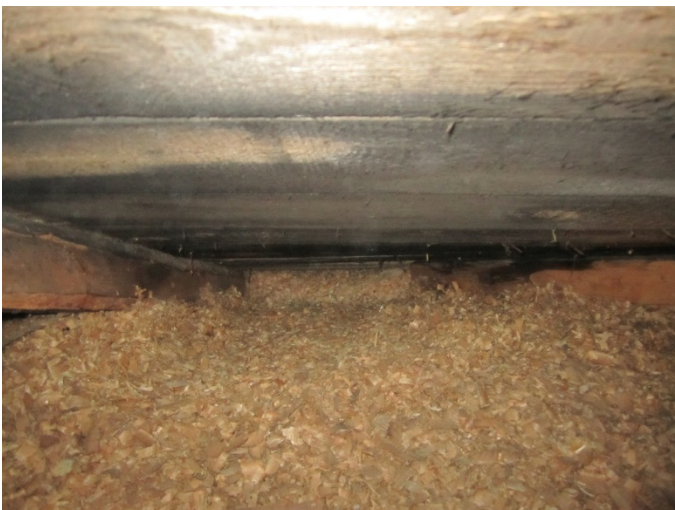
*Kuva 28. Tuuletusväli on kiinni. (17.)*

Hyvin tuulettuvan vesikaton ilmanottoaukkojen pinta-alan ja ilman poistoaukkojen pinta-alan tulisi olla 2-2,5 promillea katon pinta-alasta(3, s. 13). Tämä vaatimus ei aina kuitenkaan täyty. (Liite 2, kuva 28.)

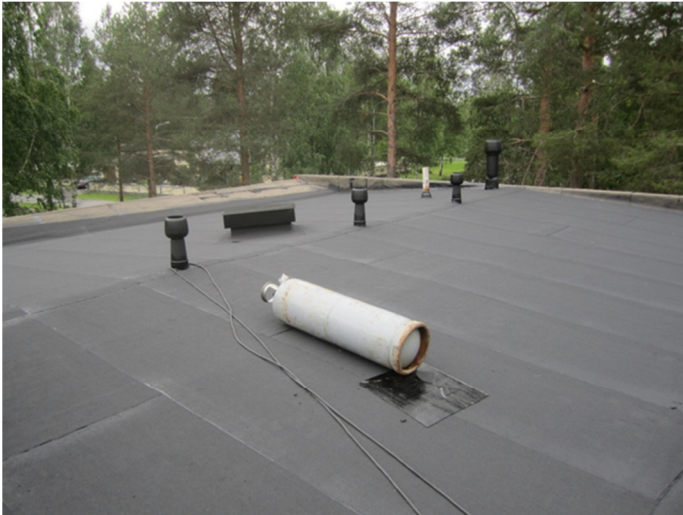
*Kuva 29. Rivitalon katon alipainetuuletin. (17.)*

Esimerkkinä rivitalon kattoremontti, jossa huomattiin yläpohjassa tunkkainen haju. Yläpohjan tuuletus oli puutteellinen. Suunnittelija määrätti yhden alkuperäisen 75mm alipainetuulettimen tilalle kolme 120mm alipainetuuletinta ja asukkaat kokivat yläkerran huoneilman laadun parantuneen selvästi. (Liite 2, kuva 29.)

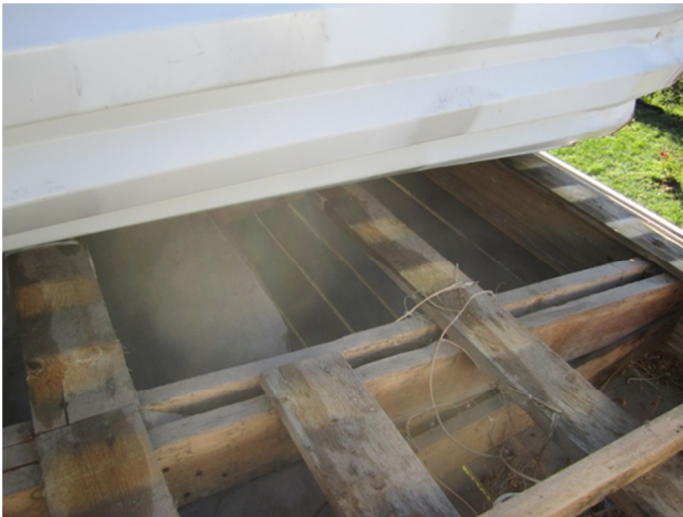
*Kuva 30. 40 vuotta vanha profiilipeltikatto, jossa huonosta tuulettumisesta johtuen ruoteiden yläreunat märkiä. (17.)*

Esimerkkinä olevaan 40 vuotta vanhaan profiilipeltikattoon oli vaihdettu naulojen tilalle ruuvit, peltien saumat oli tiivistetty tiivistysnauhalla ja harja oli tiivistetty harjatiivisteellä. Aluskatetta ei ollut. Katosta oli tehty sekä vesi- että ilmatiivis. Yläpohja tuulettui vain räystäiden kautta. (Liite 2, kuva 30.)

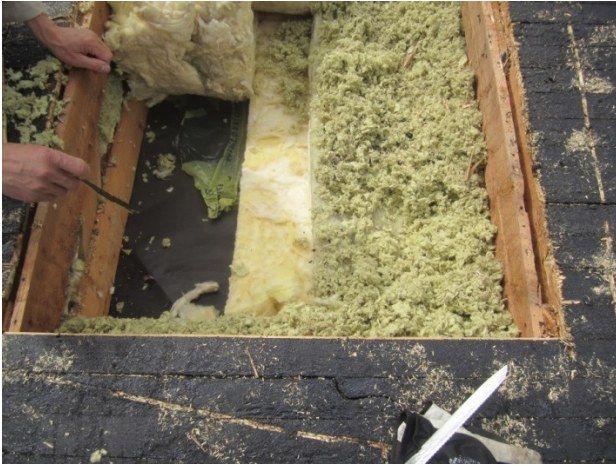
*Kuva 31. Katon rakenteita on hyvä avata ja tutkia ennen korjausta tai korjauksen aikana. (17.)*

Laadun pohjana ovat hyvät suunnitelmat. Laadun varmistaminen kattotyömaalla alkaa urakoitsijan valinnasta. Ammattitaitoinen ja motivoitunut urakoitsija huolehtii toteutuksen laadusta. Valvonnan tehtävänä on tällöin dokumentoida työ. Työmaan alussa valvoja käy läpi työn suorituksen urakoitsijan ja työntekijöiden kanssa. Valvoja kuuntelee työntekijöiden ajatukset suoritustavasta ja kommentoi niitä tarvittaessa. Asioita käsiteltäessä työn suoritus tarkentuu ja mahdolliset epäkohdat tulevat esille. Valvoja dokumentoi esimerkiksi valokuvaamalla käytetyt materiaalit, esille tulleet pohjarakenteet ja niiden korjaukset sekä korjaustyön aikana piiloon jäävät rakenteet. Urakoitsija veloitetaan ilmoittamaan tilaajan edustajalle esille tulleista vaurioista tai poikkeavista rakenteista. Urakoitsijalta vaaditaan tarvittaessa purkusuunnitelma ja nostosuunnitelma sekä aina turvallisuussuunnitelma. Avoin keskustelu pitäisi olla mahdollista tilaajan ja urakoitsijan kesken myös vaikeista asioista. Katon kuntoa voidaan tutkia avaamalla kattoa etukäteen tai työn aikana. Esimerkkinä kuvassa 31 huonosti tuulettuvaa kattoa on avattu, mutta rakenteet näyttävät vaurioitumattomilta (Liite 2, kuva 31).
