PÄÄLLYSTETYÖN TYÖTAPATARKAS- TELU

Opinnäytetyö
Rakennustuotanto

Author (authors)	Degree	Time
Henrik Renlund	Bachelor of Construction Engineering	May 2016
Thesis Title		
Review of Road Pavement Improvement		38 pages 2 pages of appendices
Commissioned by		
Destia Oy		
Supervisor		
Juha Karvonen, Senior Lecturer		
Abstract		
<p>The purpose of this thesis was to study the impact of inadequate planning on the contract work on road renovation project. Part of the Hamina Entry Highway modernization project, which Destia Oy carried out during the summer of 2015, was used as the target. The thesis focuses mainly on the issues arising from the unevenness of the already existing alignment of the road and the relation of the made plans versus the solutions used.</p> <p>The theoretical part of the thesis presents the different structures of a road as a whole and the different materials used in structural layers as well as the stress caused mainly by traffic but also by other factors. The theoretical part presented in this study is based both literature and empirical knowledge from contracting.</p> <p>The study wishes to highlight the effects of poor planning on both the work process and the q

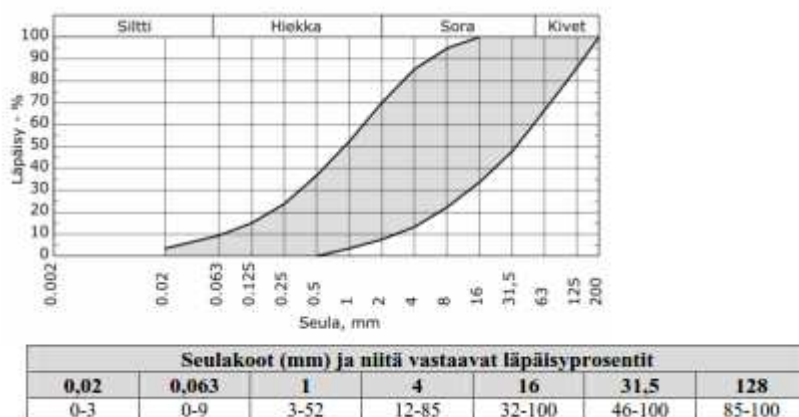
Kuva 5. Jakavaan rakennekerrokseen käytettävän luonnonsoran rakeisuusvaatimukset (Rakennustietosäätiö RTS 2016, Infrarakentamisen yleiset laatuvaatimukset.)

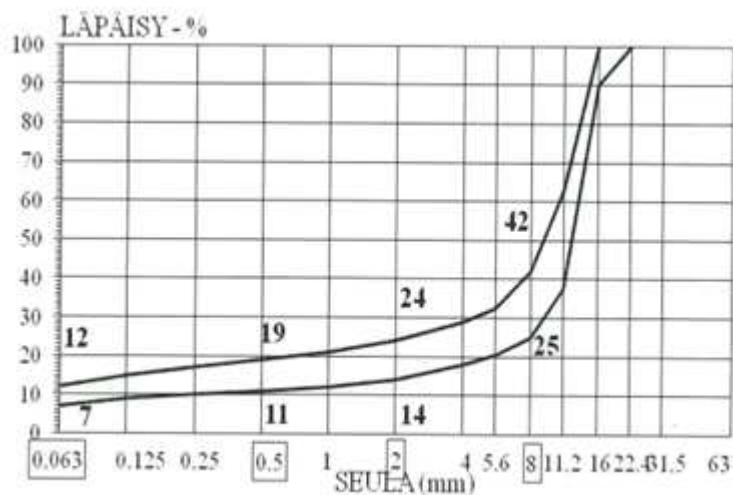
Kuva 13. Kivimastiksiasfaltin SMA 16 massan rakeisuuden ohjealue (Päällystealan Neuvottelukunta 2011, 70)

Vilkkaimmin liikennöidyt tiet ja katualueet päällystetään yleensä kivimastik-siasfaltilla (SMA), joka on tehty lähes tasarakeiseksi murskatusta, korkealuokkaisesta ja karkeasta, vähintään 85 % kalliomursketta sisältävästä kiviaineksestä. Asfalttibetonin ja kivimastik-siasfaltin kiviaineksen rakeisuuskäyrät eroavat toisistaan, mikä on havainnollistettu kuvissa 13 ja 14. Kivimastik-siasfaltin ero asfalttibetoniin kiviaineksen lisäksi on siihen lisäaineena sekoitettava kuitu. Yleisin kuitu on selluloosakuitu, joka lisää bitumin sitovuutta. Näin saadaan asfaltille lisää kulutus- ja säänkestävyyttä kasvattamatta kiviaineksen raekokoa asfaltissa. (Päällystealan Neuvottelukunta 2011, 48.)

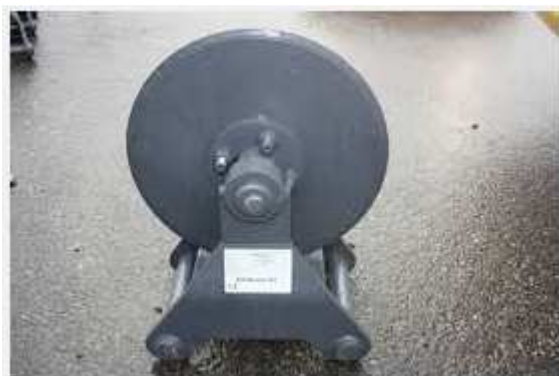
Kuva 16. Kaivinkoneen asfalttileikkuri (Google kuvahaku 2016)

Kivetetyn keskisaarekkeen ja uuden tievalaistuksen rakentaminen ajokaistojen väliin vaati vanhan asfalttipinnan poistamisen. Kivetetyn keskisaarekkeen leveys oli 1,25 metriä, mutta saarekkeen reunakiveksi asennettu 300 mm korkea upotettava graniittikivi vaati asennustilan molemmille puolille, joten asfalttiroilon leveydeksi tuli yhteensä n. 1,75 metriä. Asfaltin leikkaaminen suoraan ja siistiin linjaan kaivinkoneeseen asennetun asfalttileikkurin avulla osoittautui melko hankalaksi, vaikka leikkauslinja merkattiin tiheästi. Vanhan asfaltin laadun ja etenkin sen paksuuden vaihtelut vaikuttivat leikkausjäljen laatuun, sillä asfaltin paksuus oli ajoittain yli 30 cm:ä. Kaivinkoneen asfalttileikkuri toimii siten, että leikkurin terää liikutetaan edestakaisin asfaltin päällä samalla painaen (kuva 16). Leikkurissa ei ole omaa moottoria, joten asfaltin leikkaaminen tapahtuu leikkaamalla eikä sahaamalla. Tämä aiheuttaa asfaltin reunassa leikkauspinnan kohoamista, joka näkyy pinnassa epätasaisuutena. Paksuimmissa kohdissa leikkurin terä ei välttämättä ylettynyt leikkaamaan koko päällystettä poikki, joten loput päällysteestä jouduttiin repimään kaivinkoneen routapiikillä (kuva 17). Lämpötilalla on myös suuri vaikutus vanhan asfaltin leikkaamiseen, sillä lämpöisempi asfaltti on elastisempaa ja näin ollen helpommin leikattavaa.

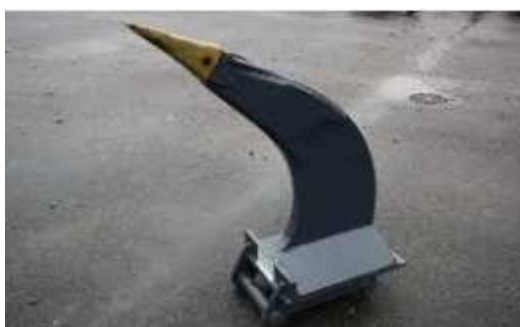
Kuva 17. Asfalttileikkuri ja routapiikki (Google kuvahaku 2016)
