**PÄIVÄKOTIEN JA KOULUJEN  
TIIVISTYSKORJAUSMENETELMIEN VERTAILU**

Tarkastelu työmaan kannalta

Ammattikorkeakoulun opinnäytetyö

Rakennustekniikan koulutusohjelma

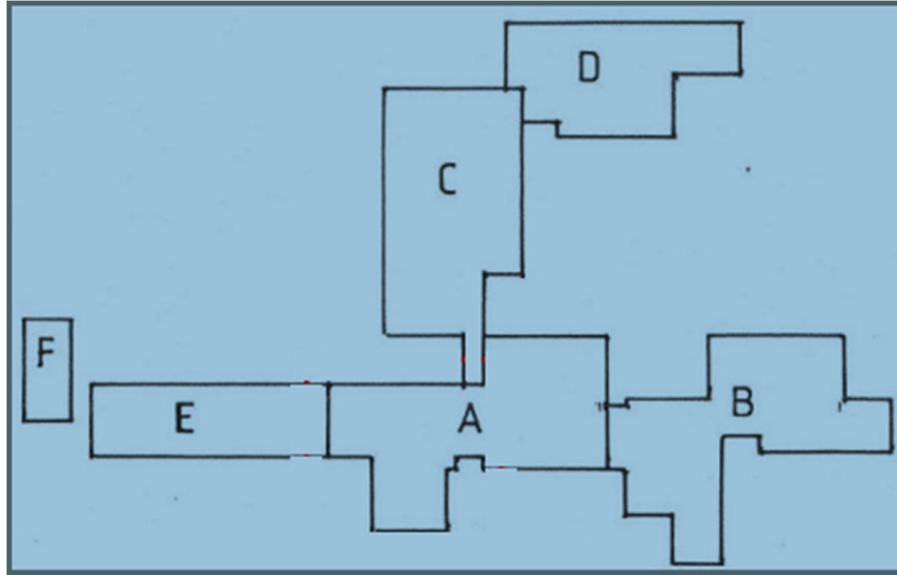
Kuva 2. Koulun osien sijaintikaavio (Niipperin koulu n.d.).
