Kahden eri tavalla rakennetun ulkoseinän vertailu

Opinnäytetyö

Kevät 2010

Rakennustekniikan Koulutusohjelma

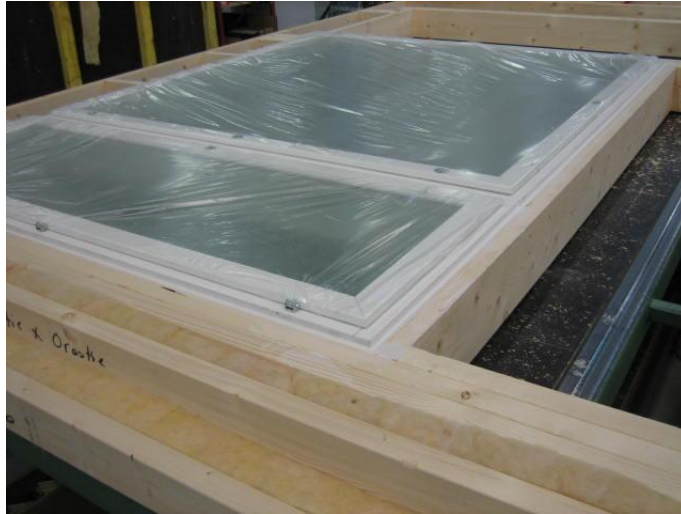
KUVIO 3. Ikkunoiden asentamista elementtitehtaalla. (Laitala 2010.)

Ikkunat tulivat valmiiksi asennettuina ja tiivistettyinä elementteihin. Vesipellit ja niiden asennuksen hoiti tilaaja työmaalla. Elementtien tilaaja toimitti ikkunat joissa oli oltava samat tunnuksiset kuin ikkunakuvioissa ja pohjakuvissa. Ostaja toimitti ikkunat talo/huoneistokohtaisesti elementtitehtaalle, jossa ne asennettiin. Ikkunoiden tiivistys tapahtui villalla ja kitattuna sisäpuolelta. Ikkunoiden kiinnitys tapahtui nau-laamalla rungon puolelta. Ikkunoiden jälkiasennus eli käynnin tarkistus kuului tilaajalle samoin kuin perussäätökin. Kuviossa 3 ja -4 ikkunoiden asentamista elementtitehtaalla. (Tilausvahvistus / urakkarajaliite. Vieskan elementti Oy 4.6.2009.)

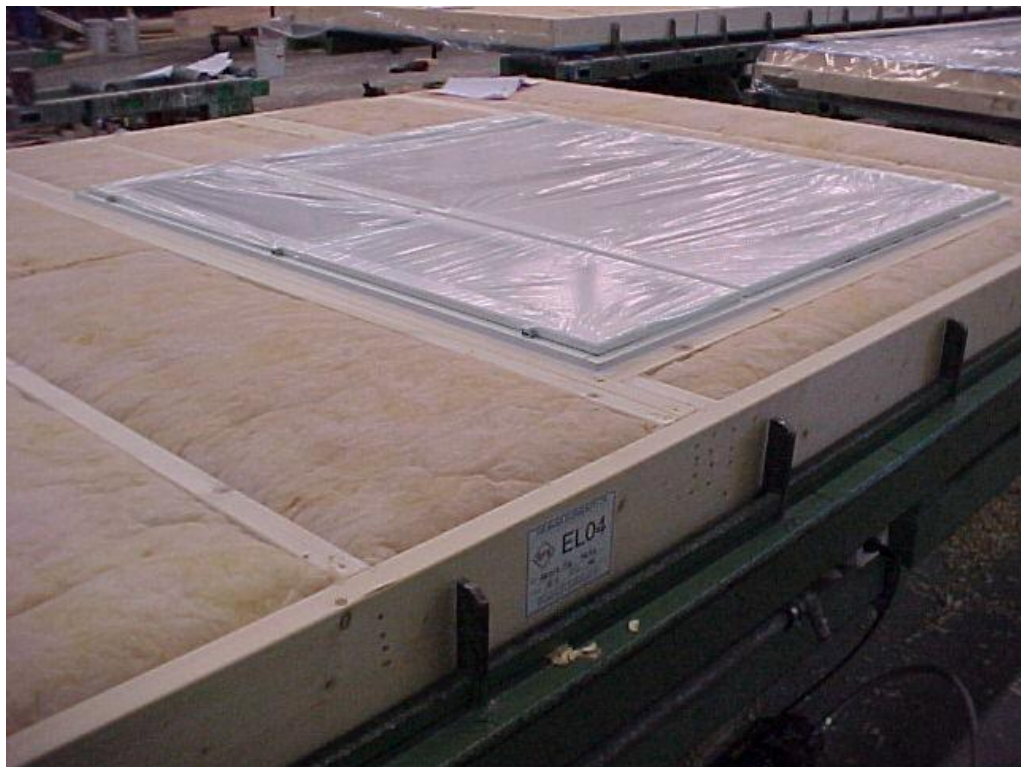
KUVIO 4. Ikkuna asennettuna elementtitehtaalla. (Laitala 2010.)

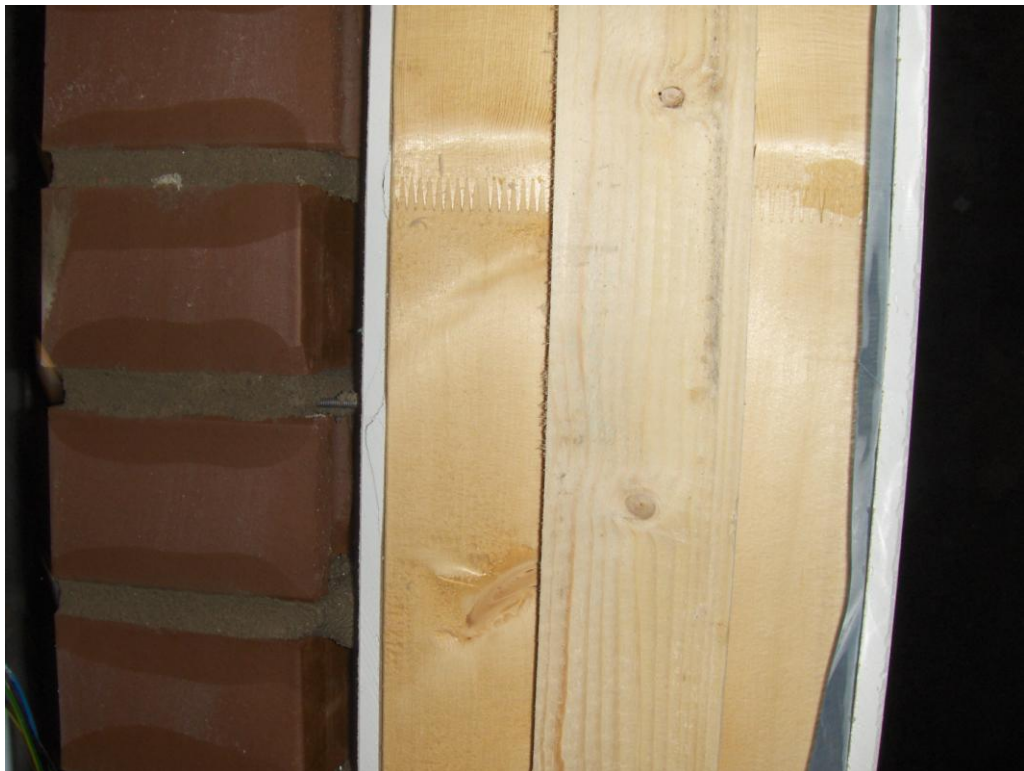
KUVIO 5. Puu-ulkoseinäelementti asennettuna ja johon on julkisivutiilet elementin asennuksen jälkeen muurattuna. (Hiipakka 2010.)

Puu-ulkoseinäelementtien koostumus on sisältäpäin lueteltuna seuraavanlainen: sisäverhous/sisälevytys, ilman- ja höyrynsulku, uumatolpat ja lämmöneriste, huokoinen puukuitulevy/tuulensuoja. Kuviossa 5 puu-ulkoseinäelementti asennettuna. Kuviossa 6 pystyleikkauskuva elementistä. Taulukossa 4 ulkoseinäelementtien rakennekerrokset. (Hiipakka 2010.)
