LAADUN OPTIMOINTI

LAHDEN AMMATTIKORKEAKOULU
Tekniikan ala
Kone- ja tuotantotekniikan koulutusohjelma
Mekatroniikan suuntautumisvaihtoehto
Opinnäytetyö
Kevät 2011
Janne Kenttämaa

Laadun optimointi

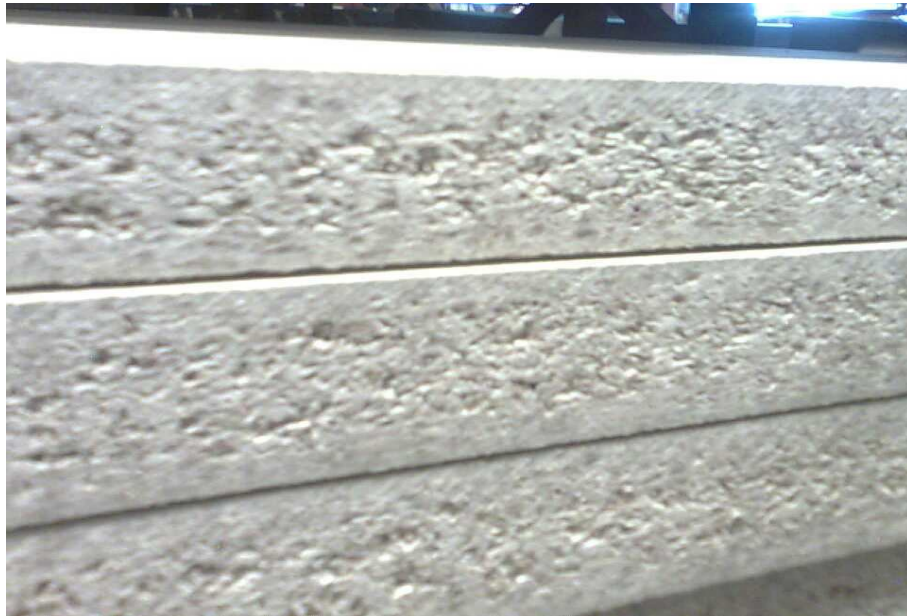
Suomessa raaka-aineena on sahatavaran sahauksessa syntyvä puru sekä lisäksi käytetään saha- ja vaneriteollisuuden sivutuotteina syntyviä muita pienikokoisia jakeita. Lastulevyn sideaineena käytetään pääasiassa ureaformaldehydihartsia, joten ne eivät kestä kosteutta. Suomessa ja Koskisen Oy:ssä valmistetaan myös kosteutta paremmin kestävä levyä, jonka valmistuksessa käytetään sideaineena ureamela-miini-formaldehydihartsia. (Pro Puu ry 2011.) Kuvassa 1 nähdään valmis lastulevy-aihi, josta erottuu harvempi keskilastu sekä hienompilastuinen pintakerros.

KUVA 1. Lastulevy

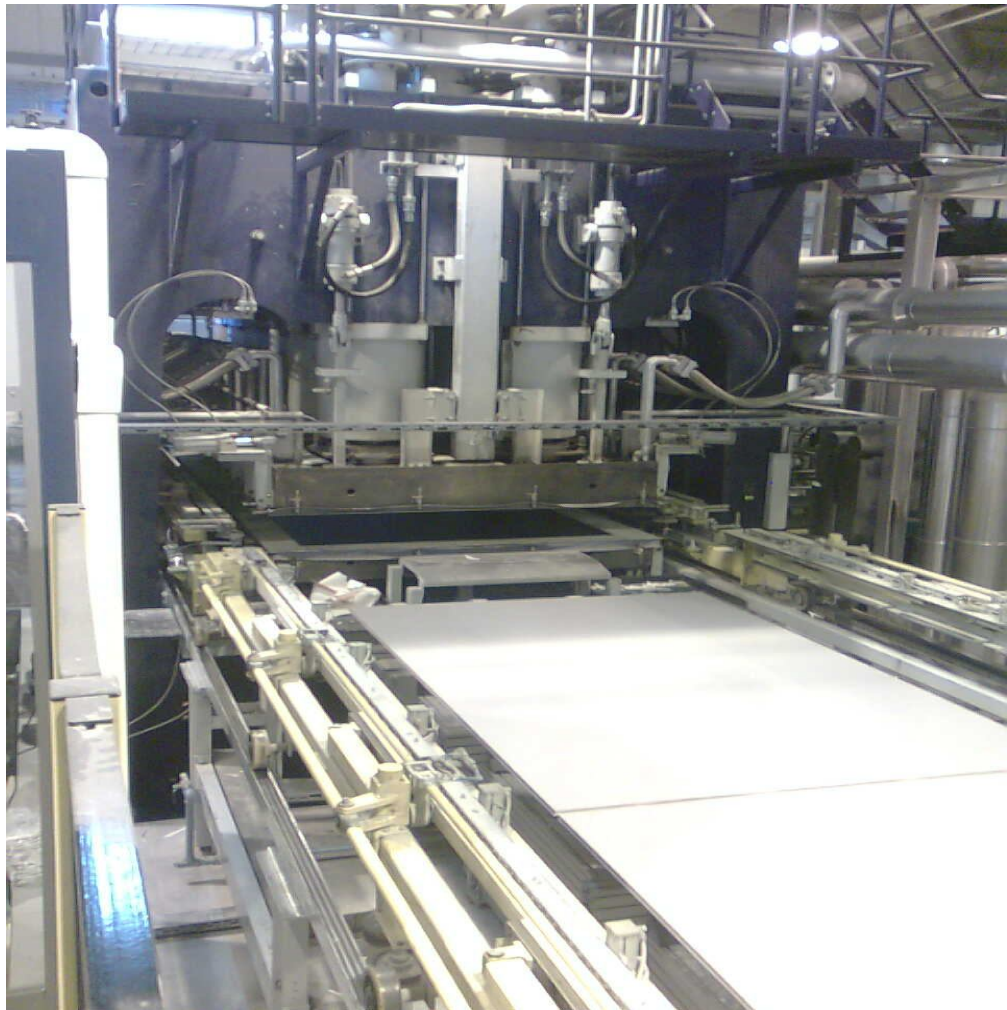
Eri valmistajien pinnoituslinjat ovat periaatteeltaan pitkälti samanlaisia ja suurimmat erot ovat ladontavaiheessa ja tavoissa kuljettaa ladelman puristimeen. Kuvassa 4 nähdään Hymmenin pikatahtipuristimen siirtovaunu sekä puristinosa.

KUVA 4. Hymmenin pinnoituspuristin

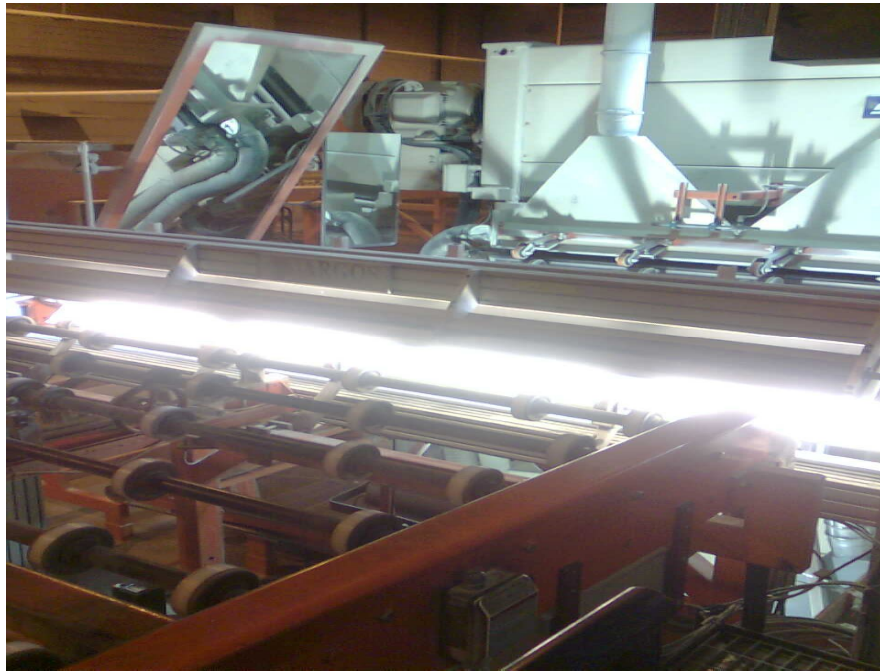
Järjestelmä koostuu seuraavanlaisista laitteista: digitaaliset kamerat, valaistus, kameroiden ja elektroniikan mekaaninen rakenne, PC -näyttöpäätteinen, liitännät kameroihin ja PLC:hen. (Argos Control AS 2000.). Kuvassa 5 nähdään Argos-järjestelmä toiminnassa.

KUVA 5. Argos-järjestelmä

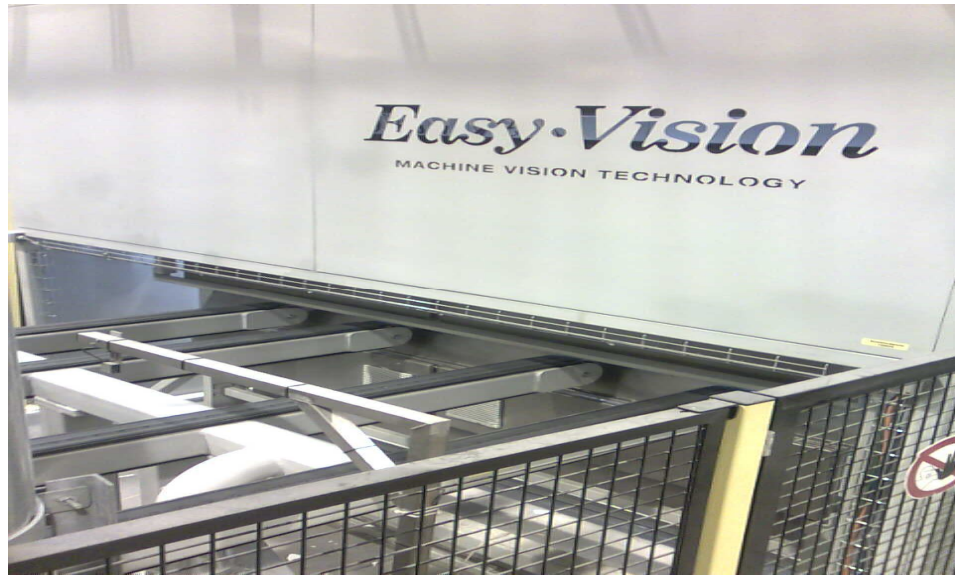
Järjestelmässä käytetään olosuhteiden analysointia, joka reagoi muutoksiin ja suorittaa automaattisesti kameralaitteiston säätämisen. Laite lajittelee levyt sille annettujen laatumäärittysten mukaisesti. Laitteisto nähdään kuvasta 7. (Easy Vision 2009.)

KUVA 7. Easy Vision-lajittelukamera

Järjestelmän kamerat voivat erottaa kuvausalueeltaan 300 000 pistettä. Kameroita on tuotannossa kahdeksan yhtä leveysmetriä kohden. Kameroiden kuvausalueelle muodostetaan kuvausmatriisi ja jokaisessa mittausikkunassa suoritetaan itsenäinen pinnan analysointi. Menetelmällä voidaan mitata laajoilta alueilta, koska mittausalueet toimivat itsenäisesti ja niitä voidaan säätää yksilöllisesti esimerkiksi valaistuksen osalta.

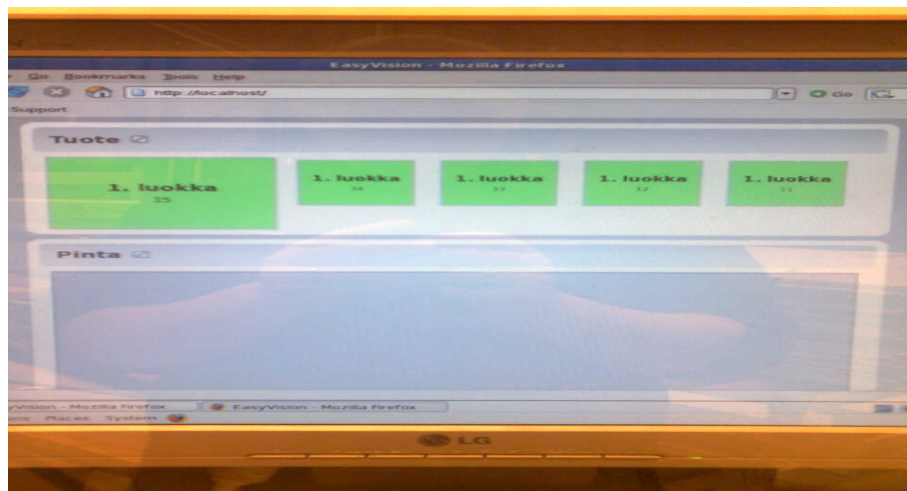
Easy Vision -järjestelmä perustuu ohjelmoitavaan logiikkaan. Konenäkökamerat (CAM) lähettävät mittaustuloksia ohjelmoitavalle logiikalle (PLC), joka käsittelee mittaustulokset ja suorittaa vertaamisen laatumäärittäisiin sekä tekee päätöksen levyn lajittelulaadusta. Ohjelmoitava logiikka ohjaa myös samalla kappaleenkäsittelyn toimilaitteita (conveyor). Tarkastusjärjestelmän käyttäjäpääteessä (PC) ovat toiminnot, kuten tilastollinen seuranta, vikatyypin kuvien tallentaminen sekä muut järjestelmän työkalut. Kuvassa 8 on Easy Vision-järjestelmän käyttäjäpääte. (Easy Vision 2009.)

KUVA 8. Easy Vision -käyttäjäpääte

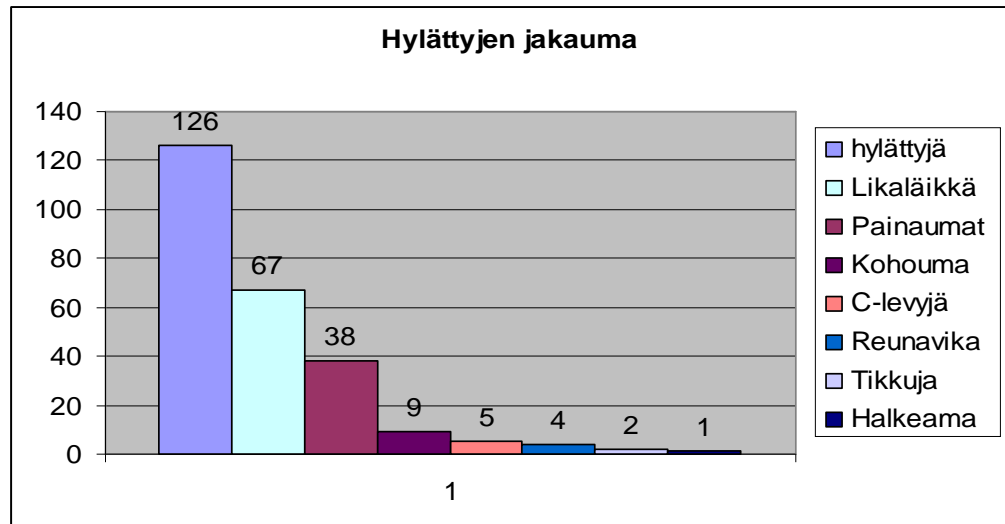
KUVIO 1. Levyjen jakauma
