1970- ja 1980-lukujen rivitalojen rakenteellisia haasteita sisäilmaongelmien näkökulmasta

Opinnäytetyö, AMK

Toukokuu 2021

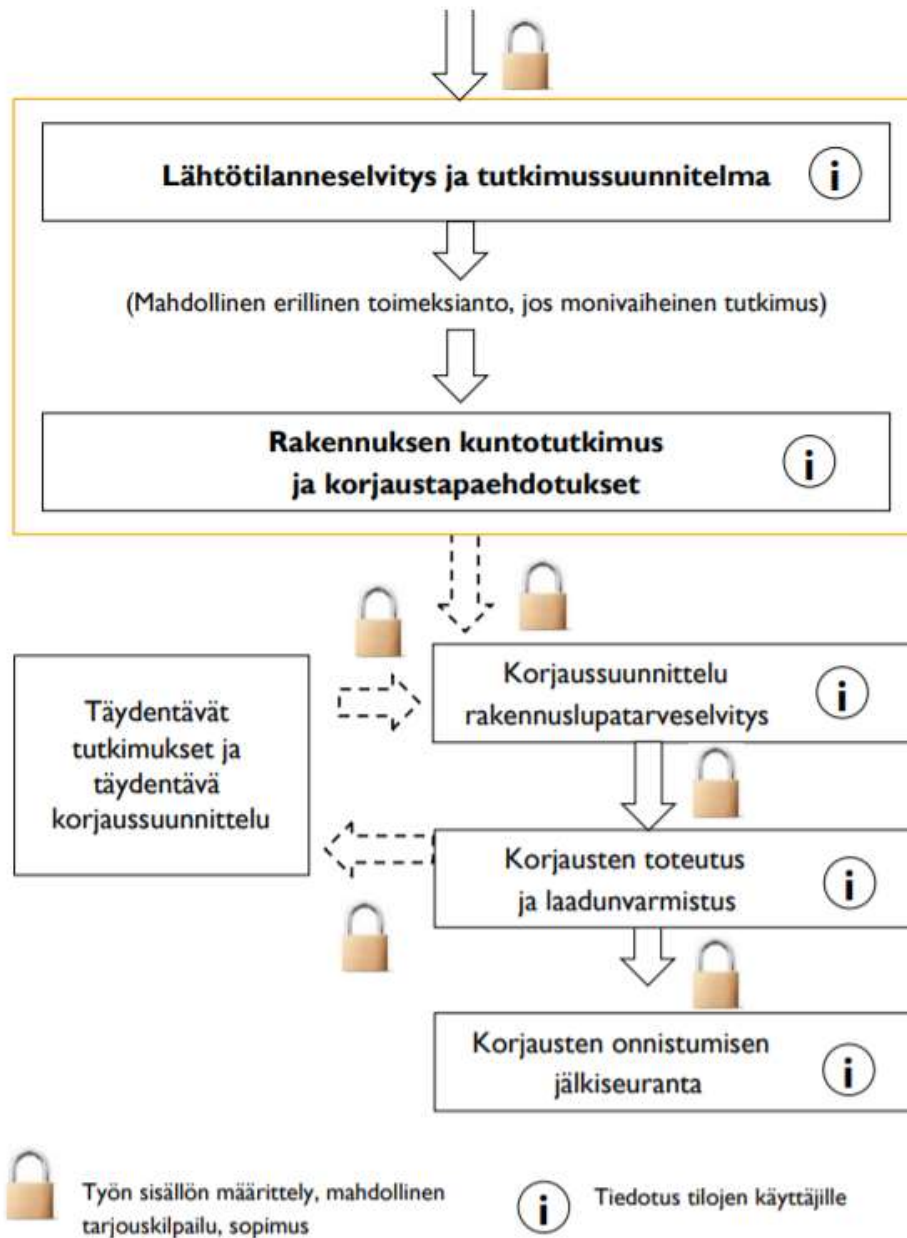
Kuvio 1. Korjaushankkeen kulku sisäilmaongelmaisessa rakennuksessa (Rakennuksen kosteus- ja sisäilmatekninen kuntotutkimus 2016, 17).

Alla olevassa kuviossa 1 on esitetty sisäilmaongelmaisen rakennuksen korjaushankkeen kulku. Jos ensimmäisellä kohdekäynnillä lähtötilanneselvityksen yhteydessä löydetään selkeä syy hajuhaitalle tai asukkaan oireilulle, voidaan korjaustapaehdotus ja suositus jälkiseurantaan antaa samalla käynnillä.

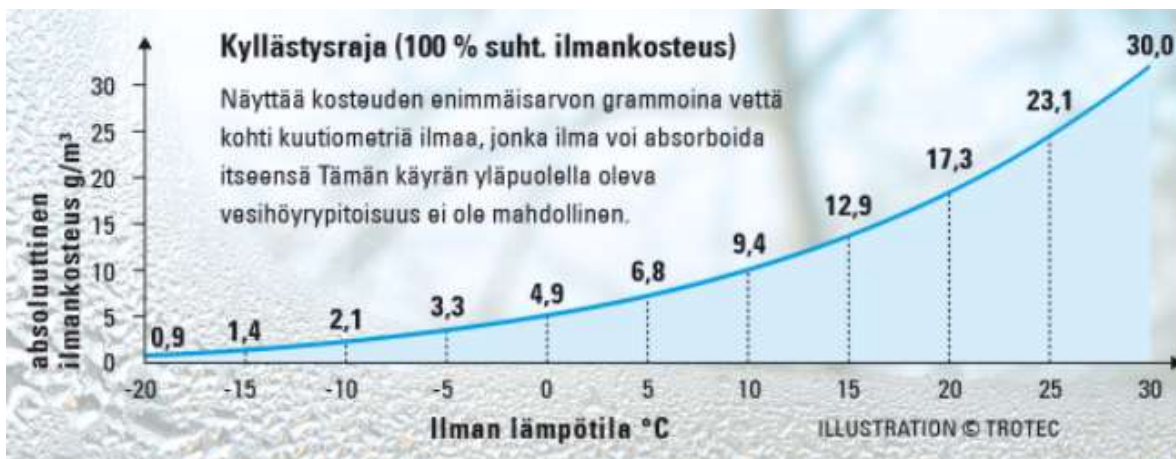
Kuvio 5. Ilman suhteellisen kosteuden kyllästysrajat eri lämpötiloissa (Perustavaa tietoa ilmankosteudesta nd).

Tärkeää on myös varmistaa, että sisätiloissa ilma vaihtuu riittävästi. Näin varmistetaan, että sisäilman kosteuspitoisuus ei nouse liian korkeaksi. Kuviossa 5 on esitetty, kuinka paljon ilma pystyy sitomaan vesihöyryä eri lämpötiloissa. Jos sisäilma pääsee kyllästymään vesihöyryllä, pyykki lakkaa

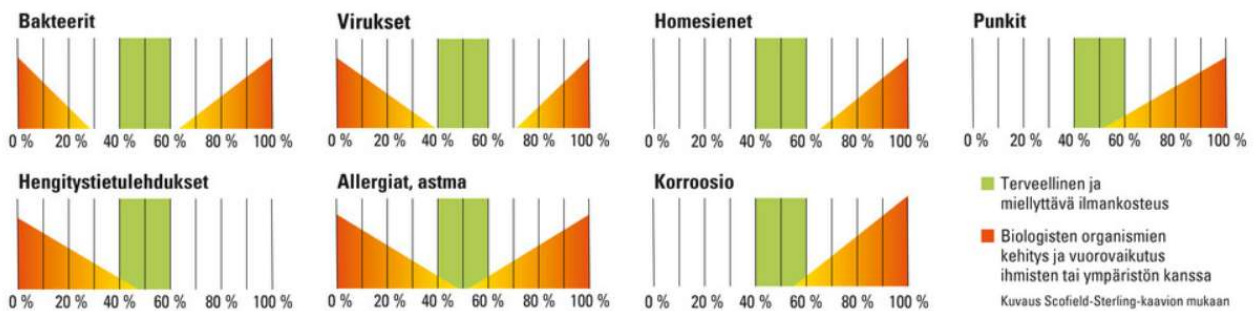
Kuvio 6. Suhteellisen ilmankosteuden vaikutus ihmisen ja biologian vuorovaikutukseen (Perustavaa tietoa ilmankosteudesta nd).

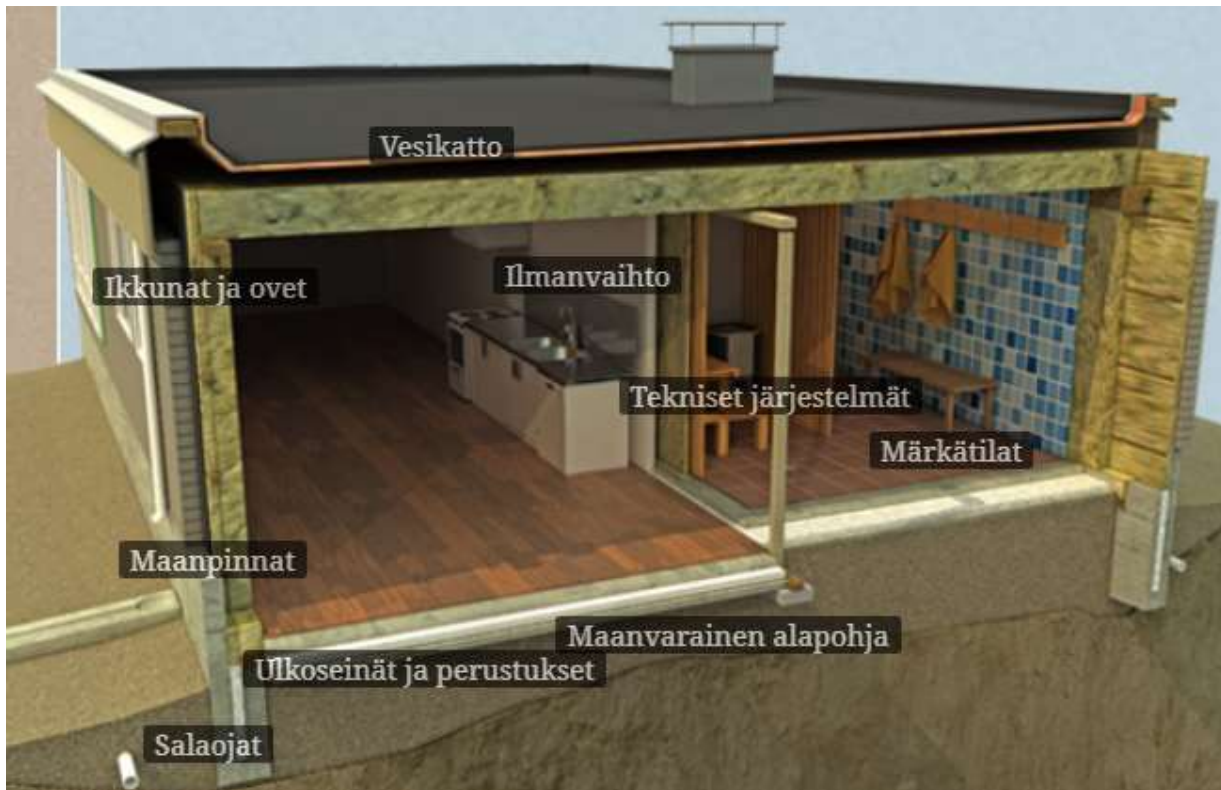
Kuvio 7. Tyypillisen 1970-luvun rivitalon leikkauskuva ja ongelmakohdat (1970-luvun talo-ongelmakohdat 2016).

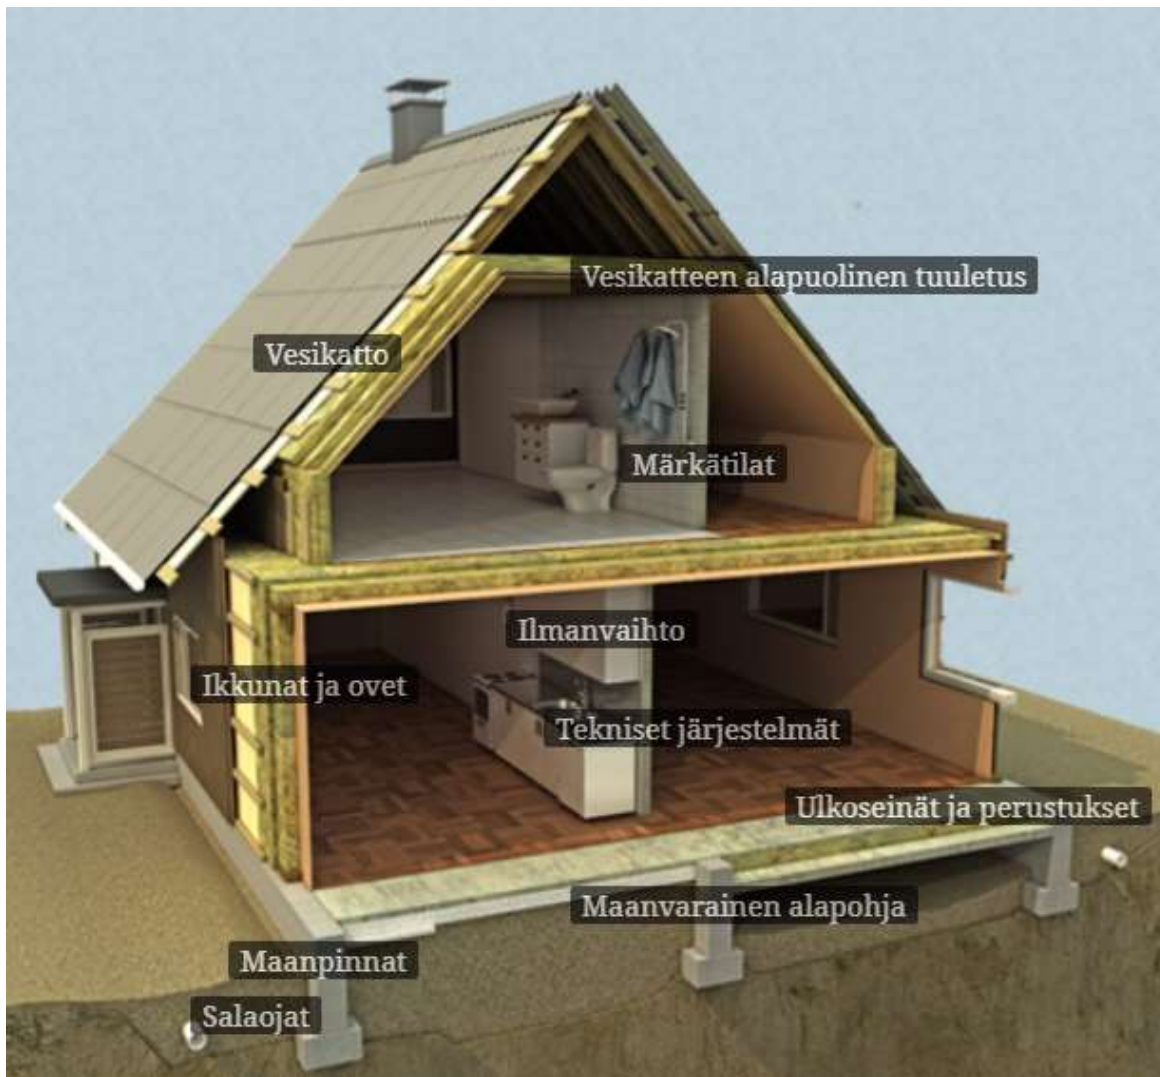
Kuvio 8. Tyypillisen 1980-luvun rivitalon leikkauskuva ja ongelmakohtat (1980-luvun talo-ongelmakohtat 2016).

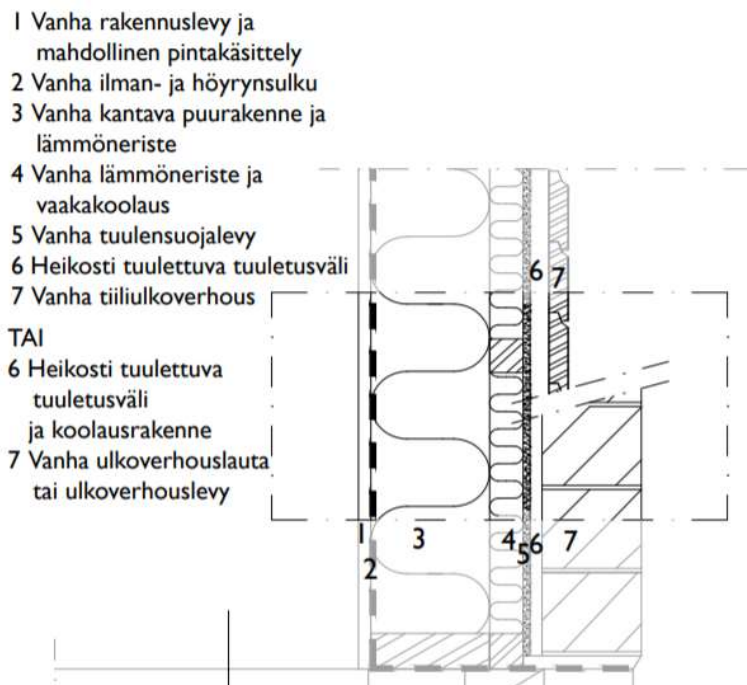
Kuvio 9. Tyypillinen 1970- ja 1980-lukujen rivitalon seinärakenne (Kosteus- ja mikrobivaurioituneiden rakennusten korjaus 2019, 174).

1970- ja 1980-luvuilla rivitalojen ulkoseinät olivat usein puurunkoisia. Julkisivuissa käytettiin joko tiili- tai puuverhousta. Kuviossa 9 on rakenneleikkaus aikakaudelle tyypillisestä ulkoseinärakenteesta. Kosteusvaurioita tällaiseen rakenteeseen aiheutuu usein julkisivumateriaalin puutteellisesta tuuletuksesta. (1970- ja 1980-luvun talot / Rakennuksen osat 2016.)

Seinän puutteellinen tuuletus johtuu ulkoverhouksen takana olevan tuuletusraon puuttumisesta tai sen liian pienestä leveydestä. Jotta rakenteessa oleva vesihöyry poistuisi, ilman on virrattava tuuletusraossa. Virtaus saadaan aikaan lämpötilaeron ja tuulen vaikutuksesta syntyvästä paineesta. Lisäksi ilmaraon on oltava tarpeeksi leveä, jotta virtaus raossa on mahdollinen. (Ulkoseinät nd.)

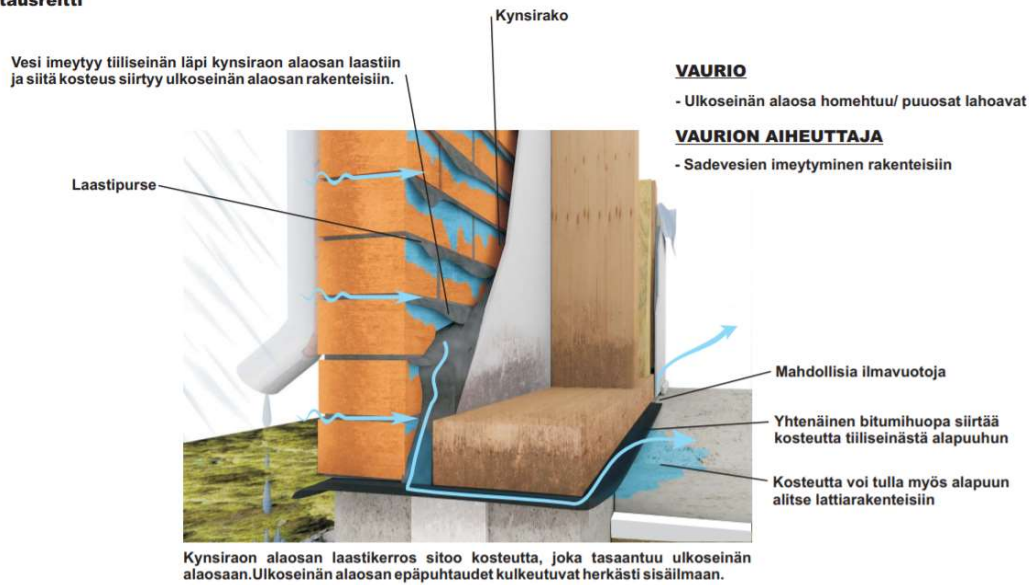
Kosteuden siirtyminen rakenteessa
Ilmavirtausreitti

04C TIILISEINÄN KYNSIRAKO

Kuvio 10. Kosteuden siirtyminen tiilirakenteessa ilmaraon alaosaan tukkeuduttua (Heikkinen 2012, 11).

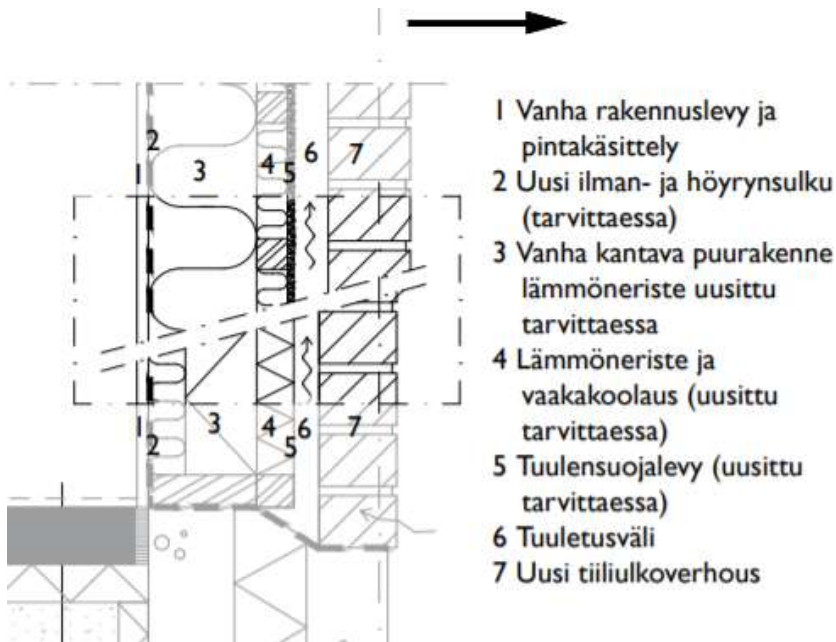
Kuvio 11. Tiiliverhoillun rakenteen uusiminen ulkopuolelta (Kosteus- ja mikrobivaurioituneiden rakennusten korjaus 2019, 175).

Olemassa oleva julkisivumateriaali puretaan sekä kaikki vaurioitunut materiaali poistetaan. Korjauksen yhteydessä on mahdollista parantaa rakennuksen energiatehokkuutta lämmöneristemateriaalin uusimisella. Lisäksi mahdollisuuksien mukaan parannetaan sisäpinnan ilmatiiveyttä. Uuden rakenteen tuuletusvälin vähimmäisleveys tulee olla 40 mm ja poikkipinta-alan vähintään 400 cm²/m. Julkisivumuurausten yhteydessä varmistetaan, että laastipurseet eivät tuki tuuletusväliä. Huomiota kiinnitetään erityisesti vuotovesien turvalliseen ohjaukseen tuuletusrakojen kautta. Kuviossa 11 on esitetty tarkemmin korjatun tiiliverhoillun ulkoseinän rakenne. Kuviossa 12 on rakenneleikkauskuvaa korjatusta puuverhoillusta ulkoseinärakenteesta. Puuverhotussa julkisivussa tulee huolehtia alimman verhouslaudan riittävästä etäisyydestä maan pintaan sekä sen viistoamisesta ja maalaamisesta. Korjattu tiiviimpi rakenne vaatii myös ilmanvaihdon uudelleen säädön. Julkisivun uusiminen on järkevää silloin, kun julkisivurakenteessa on merkittäviä puutteita ja rakenne on vaurioitunut laajasti. (Kosteus- ja mikrobivaurioituneiden rakennusten korjaus 2019, 175–177.)

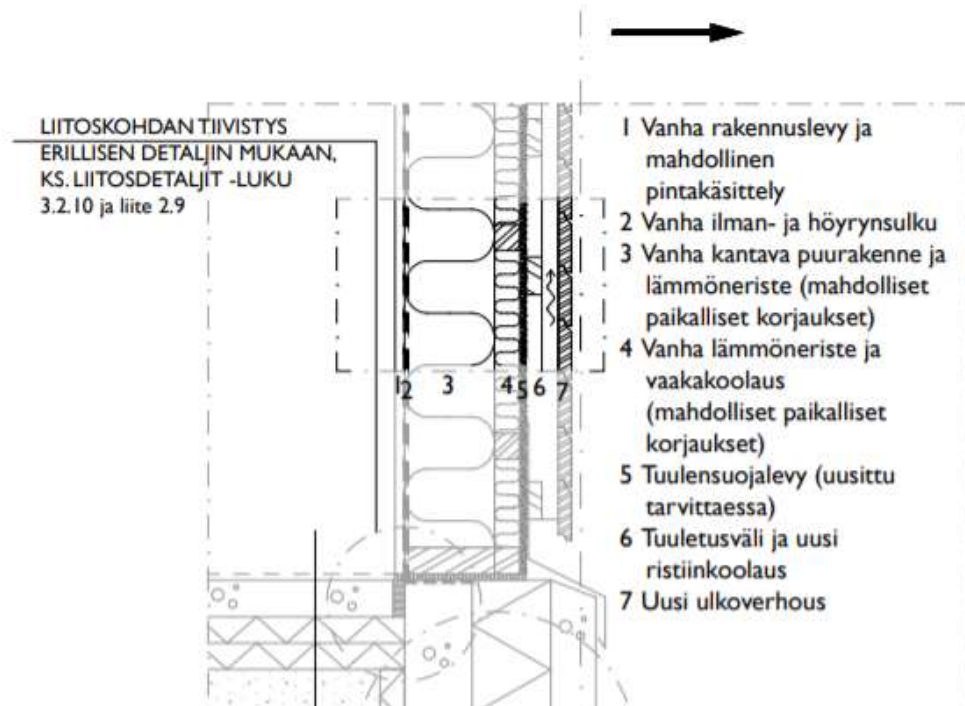
Kuvio 12. Puuverhoillun rakenteen uusiminen ulkopuolelta (Kosteus- ja mikrobivaurioituneiden rakennusten korjaus 2019, 175).

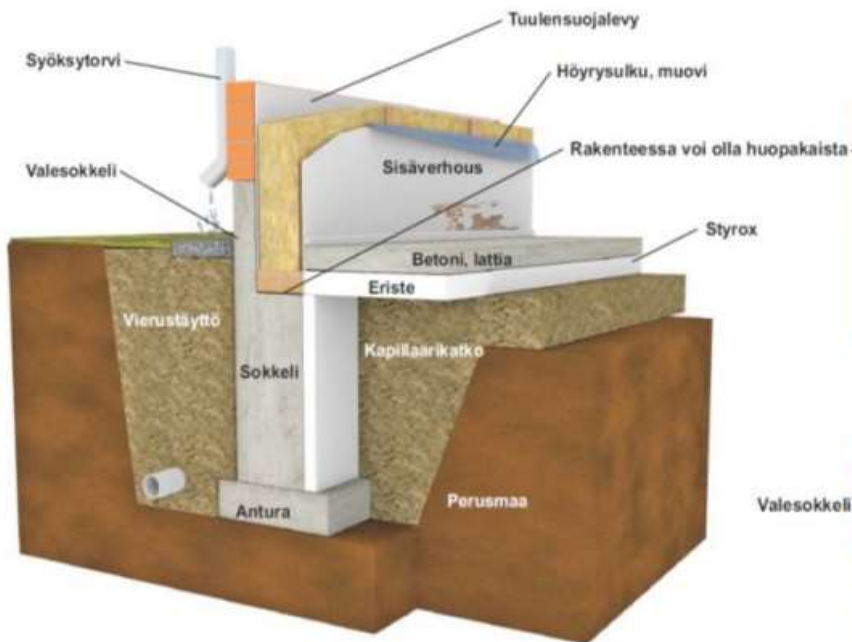
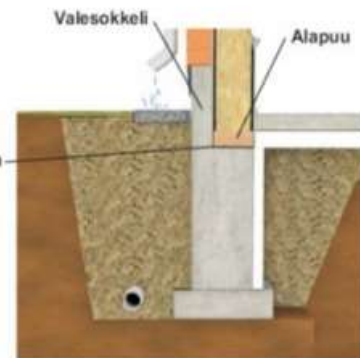
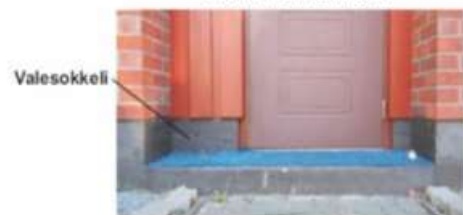
02A VALESOKKELI

Havainnekuva valesokkelista. Sockelin yläpinta ylempänä oven kynnystä.

Kuvio 13. Valesokkelin rakennemalli (Heikkinen 2012, 11).

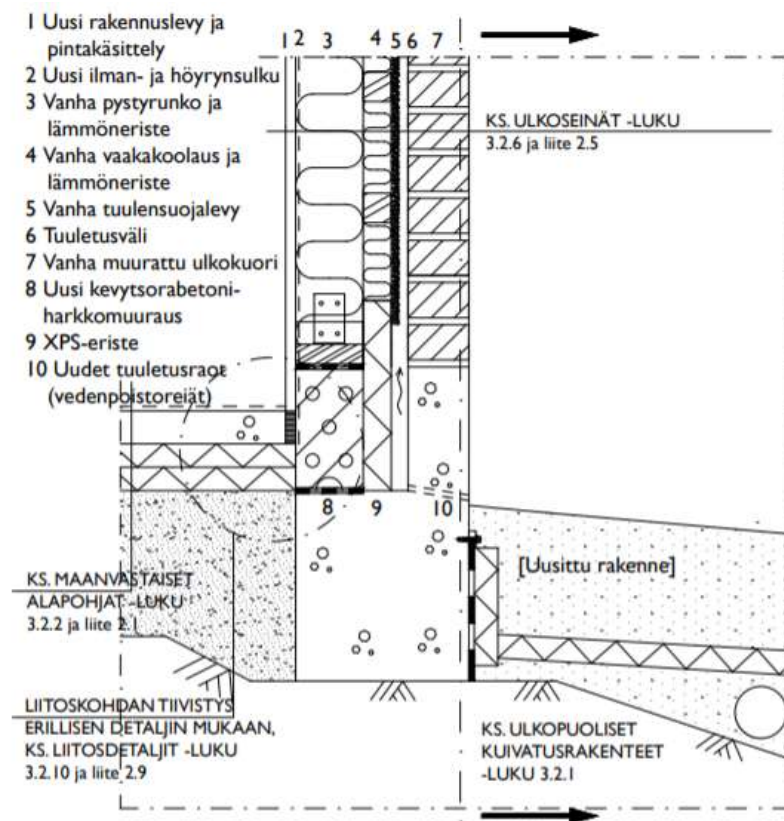
Kuvio 14. Valesokkelirakenteen korjaaminen muuraamalla (Kosteus- ja mikrobivaurioituneiden rakennusten korjaus 2019, 159).

Valesokkelirakenteen korjauksessa kaikki vaurioitunut materiaali poistetaan ja korvataan yllä olevien kuvioden 14 ja 15 mukaisesti. Seinän alaosan korjaus voidaan tehdä joko muuraamalla seinän alaosa kuten kuviossa 13 tai kengittämällä seinä kuten kuviossa 14. Kylmäsilan välttämiseksi uusi lämmöneriste asennetaan koko halkaisun matkalle. Korjauksen yhteydessä suositellaan lisäämään sisäpuolelle 50 mm lämmöneristyskerros. Tällöin olemassa oleva höyrynsulkumuovi ja seinälevyt poistetaan kattoon tai välipohjaan asti. Höyrynsulkumuovi ulotetaan betonilaatan ja harkon väliin liitokseen ja tiivistetään esimerkiksi polyuretaanivaahdolla. Näin varmistetaan rakenteen ilmatiiveys. Jotta rakenteen kosteusrasitus olisi mahdollisimman pieni, tulee valesokkelin korjauksen yhteydessä rakentaa rakennuksen salaoja- ja sadevesijärjestelmä tai uusia toimimaton järjestelmä. Työt tulee suorittaa osissa, jotta rakenteen kantavuus säilyy korjauksen aikana. (Kosteus- ja mikrobivaurioituneiden rakennusten korjaus 2019, 159–161.)

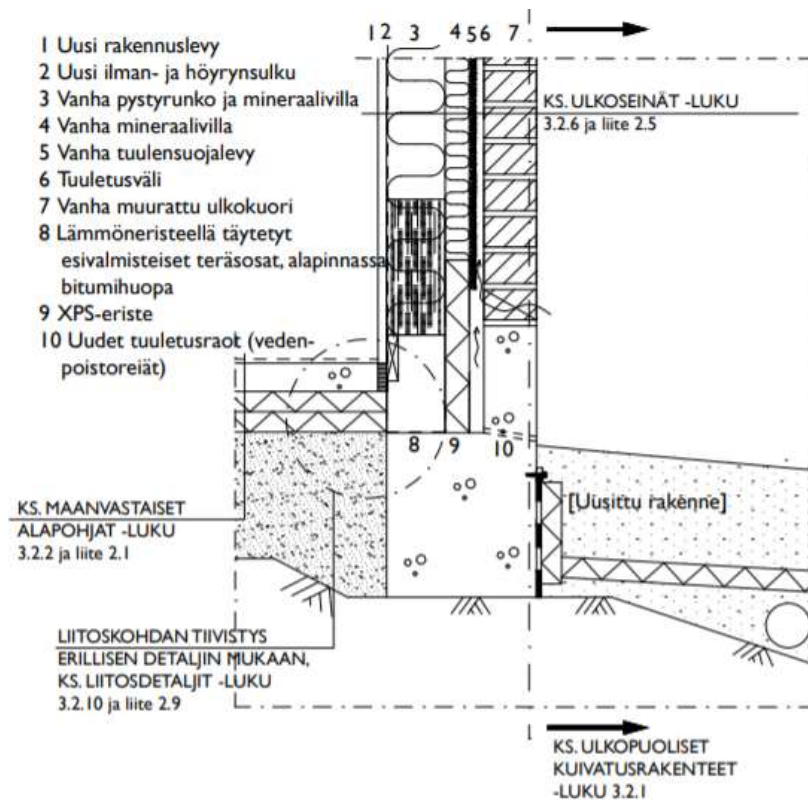
Kuvio 15. Valesokkelirakenteen korjaaminen kengittämällä (Kosteus- ja mikrobivaurioituneiden rakennusten korjaus 2019, 161).

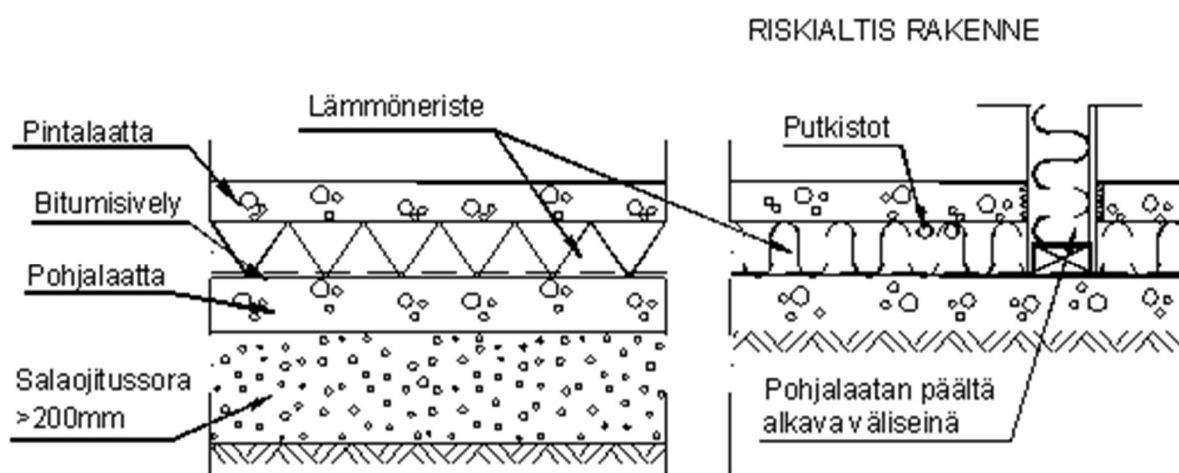
Kuvio 16. Kaksoislaattarakenne (Sisäilmäyhdistys Ry nd).

Maanvaraisen laatan päälle tehty kaksoislaattarakenne koostuu lämmöneristeestä laatan päällä sekä sen päälle valetusta toisesta betonivalusta. Kuviossa 16 on havainnekuva kaksoislaattarakenteesta. Rakenne on erityisen riskialtis, jos lämmöneristeinä on käytetty mineraalivillaa tai lastuvillaeristettä eli ns. Toja-eristettä. Lisäksi rakenteen sisällä olevat vesi- tai lämpöputket ovat riski rakenteen vaurioitumiselle. Rakenteen riski pienenee, jos alemman betonilaatan alle on asennettu lisälämmöneristys. (Sisäilmäyhdistys Ry nd.)

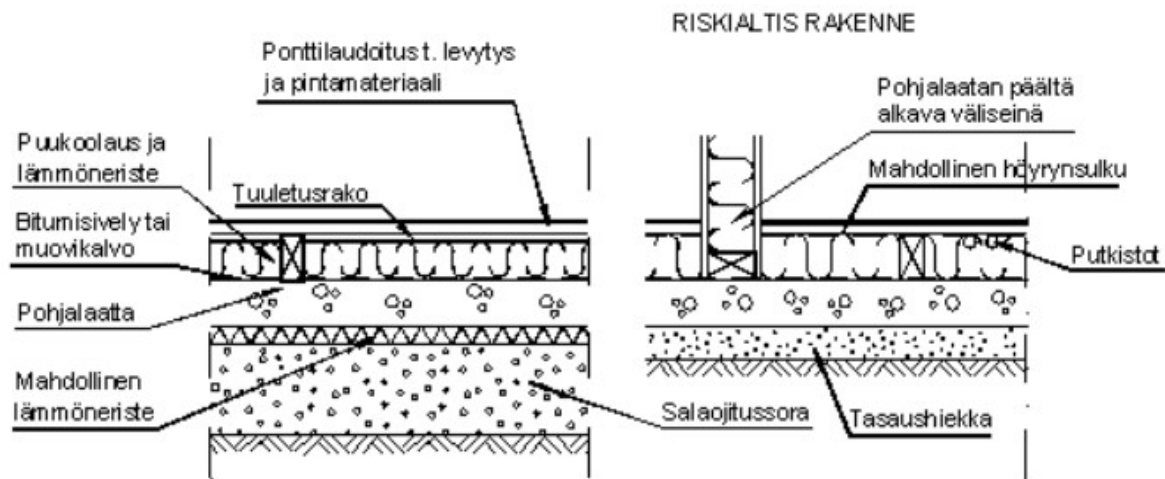
Kuvio 17. Puukorotettu lattia (Sisäilmäyhdistys Ry nd).

Puukorotetussa lattiarakenteessa betonilaatan päällä sijaitsee eristekerros sekä puukoolaus ja laualattia. Betonilaatan päällä voi olla bitumisively tai muovikalvo höyrynsulkuna. Tarkempi rakenne on esitetty kuviossa 17. Jos pohjalaatan alla on eristys, rakenne pysyy lämpimämpänä ja kosteuden tiivistymisen todennäköisyys rajapintoihin pienenee. (Sisäilmäyhdistys Ry nd.)

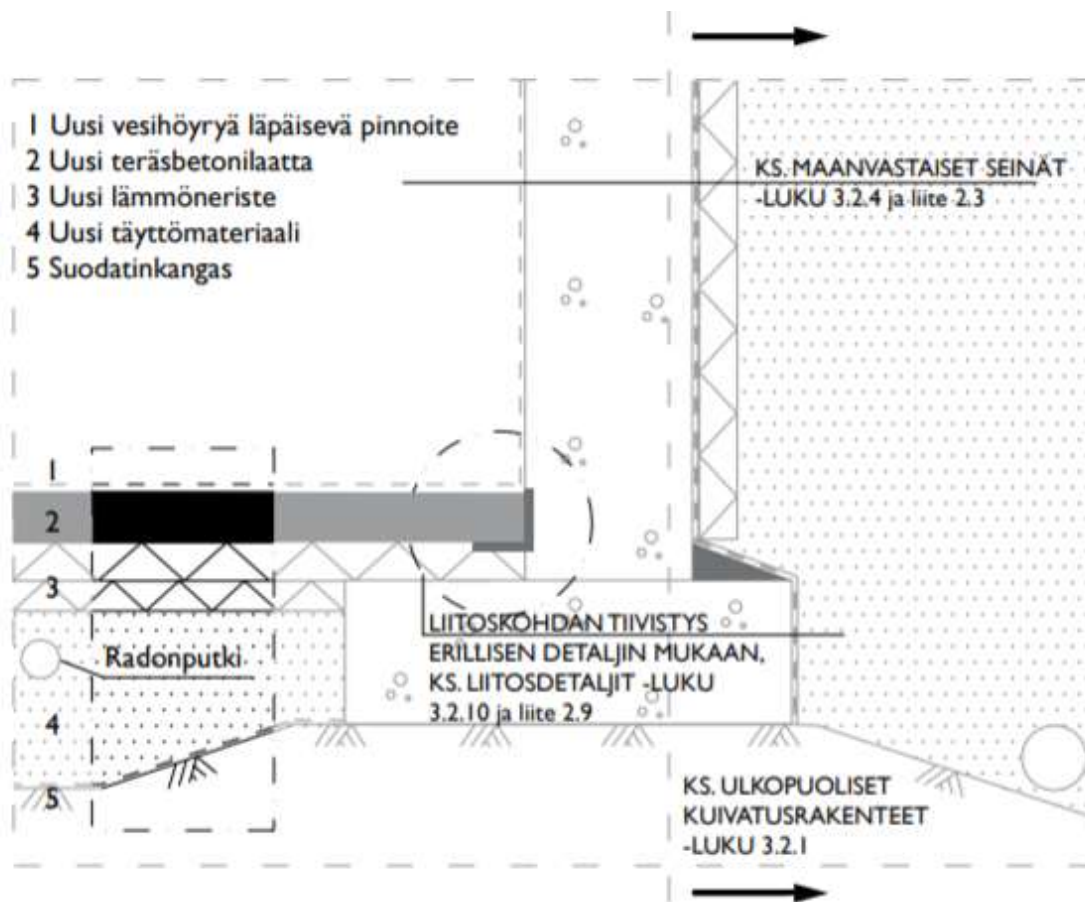
Kuvio 18. Rakenne uusitaan kokonaan (Kosteus- ja mikrobivaurioituneiden rakennusten korjaus 2019, 113).

Koko alapohjarakenne puretaan ja uusitaan. Lisäksi väliseinät, jotka sijaitsevat betonilaatan päällä, joudutaan purkamaan. Uusi rakenne toteutetaan yllä olevan kuvion 18 mukaisesti. Seinien ja betonilaatan välinen liitos tulee tiivistää. Korjauksen yhteydessä varmistetaan, että salaojitus on toimiva ja kattosadevedet sekä sulamis- ja valumisvedet on ohjattu asianmukaisesti pois talon perustusten vierestä. Lisäksi kantavia ja jäykistäviä rakenteita purettaessa on huomioitava, että ne tuetaan asianmukaisesti. (Kosteus- ja mikrobivaurioituneiden rakennusten korjaus 2019, 113–119.)

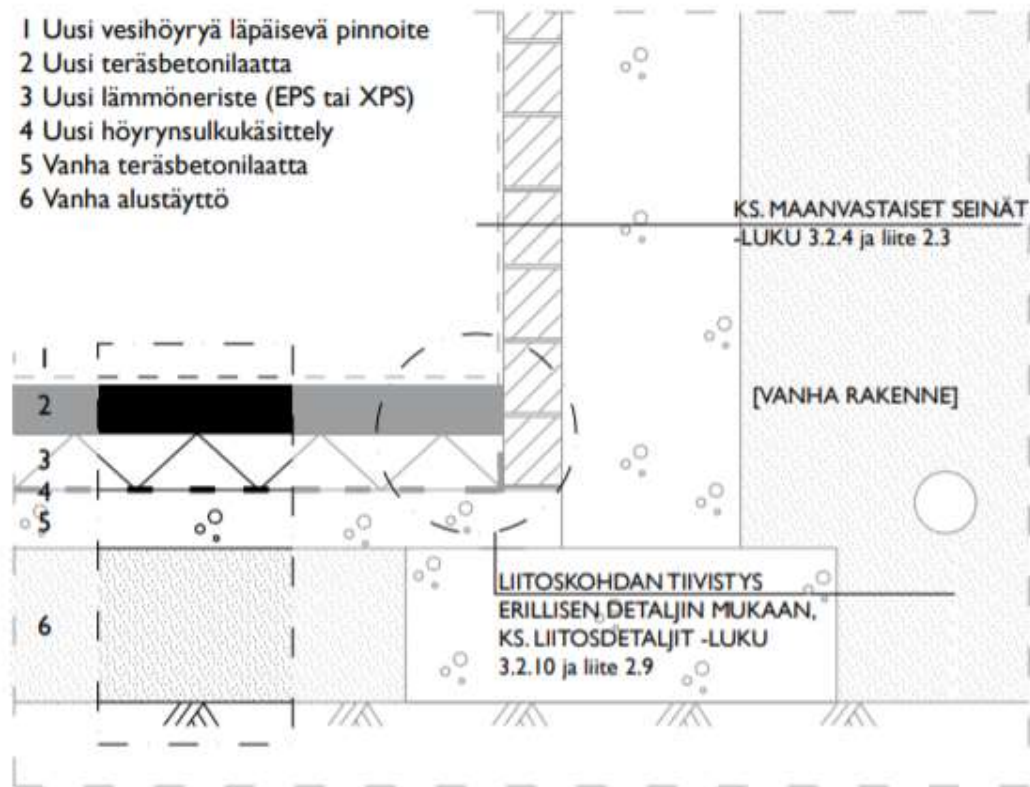
Kuvio 19. Betonilaatan yläpuolinen rakenne puretaan ja lämmöneriste vaihdetaan paremmin kosteutta kestäväksi. (Kosteus- ja mikrobivaurioituneiden rakennusten korjaus 2019, 113).

Maanvastaisen laatan päältä puretaan kaikki rakenteet. Uusi rakenne toteutetaan yllä olevan kuvion 19 mukaisesti. Betonilaattaan liittyvien pystyrakenteiden kunto tulee selvittää ja mahdolliset kosteusvauriot tulee korjata. Tiivistyskorjaukset tehdään alempaan betonilaattaan ylemmän betonilaatan kuivumisen yhteydessä tapahtuvan kutistumisen vuoksi. Lisäksi on huolehdittava, että ulkopuolelta tuleva kosteusrasitus minimoidaan. Rakenteen toimivuutta seurataan merkkiainekoikeilla säännöllisin väliajoin. (Kosteus- ja mikrobivaurioituneiden rakennusten korjaus 2019, 113–119.)

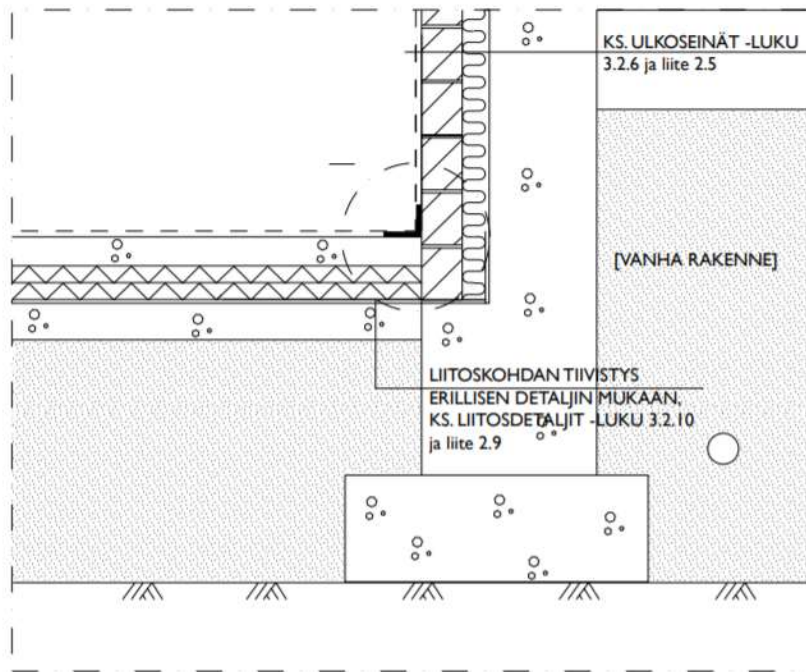
Kuvio 20. Lattiarakenteen ilmatiiveyden parantaminen ja pinnoitteen vaihtaminen vesihöyryä läpäiseväksi. (Kosteus- ja mikrobivaurioituneiden rakennusten korjaus 2019, 117).

Korjauksessa pintalaatan ja seinän sekä läpivientien liitoskohdat tiivistetään. Lisäksi lattian pinnoite vaihdetaan vesihöyryavoimeksi, jotta lattiarakenne pääsee kuivumaan huonetilaan päin. Huonetilan ilmastoinnin riittävyys on hyvä varmistaa korjauksen yhteydessä. Rakennuksen ulkopuoliset kosteuslähteet on minimoitava, jotta vaurioiden eteneminen pysähtyy. Haasteena tiivistyskorjauksessa on, että kaikkia vuotokohtia ei saada poistettua koko rakennuksen suunnitellun käyttöajan ajaksi. Rakenteen toimivuutta seurataan merkkiainekokeilla säännöllisesti. (Kosteus- ja mikrobivaurioituneiden rakennusten korjaus 2019, 117.)

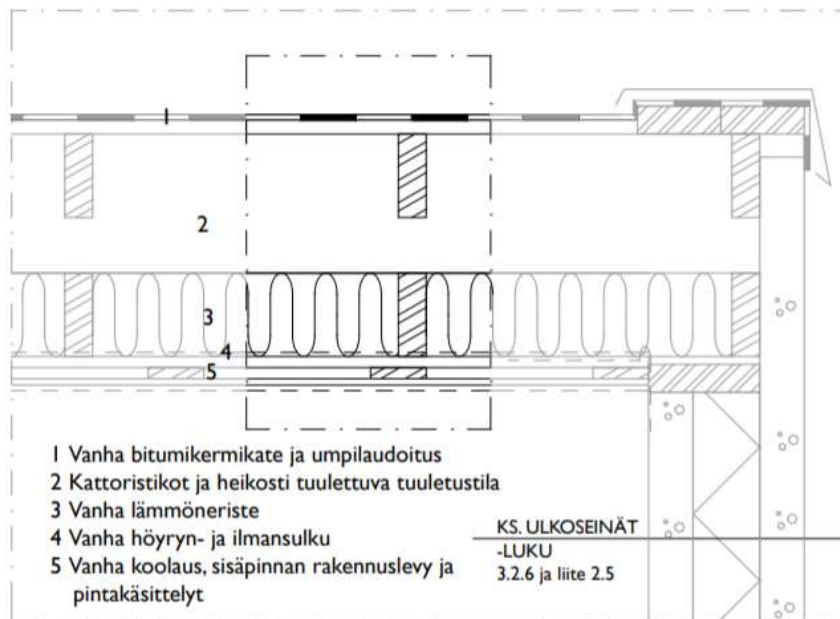
Kuvio 21. Lievästi tuulettuva loiva katto eli tasakatto (Kosteus- ja mikrobivaurioituneiden rakennusten korjaus 2019, 202).

Tasakatoissa käytettiin tyypillisesti kantavana rakenteena puurunkoa ja lämmöneristeinä mineraalivillaa. Katemateriaalina käytettiin yleisesti ponttilaudoituksen päälle tehtyä monikerroksista bitumikermikatetta. Kuviossa 21 esitetään tarkemmin lievästi tuulettuvan loivan katon eli tasakaton rakenne. Rakenteen vaurioituminen aiheutuu pääasiassa vesikaton vuodoista tai höyrynsulkukerrosrakenteen epätiiveydestä. (Kosteus- ja mikrobivaurioituneiden rakennusten korjaus 2019, 202.)

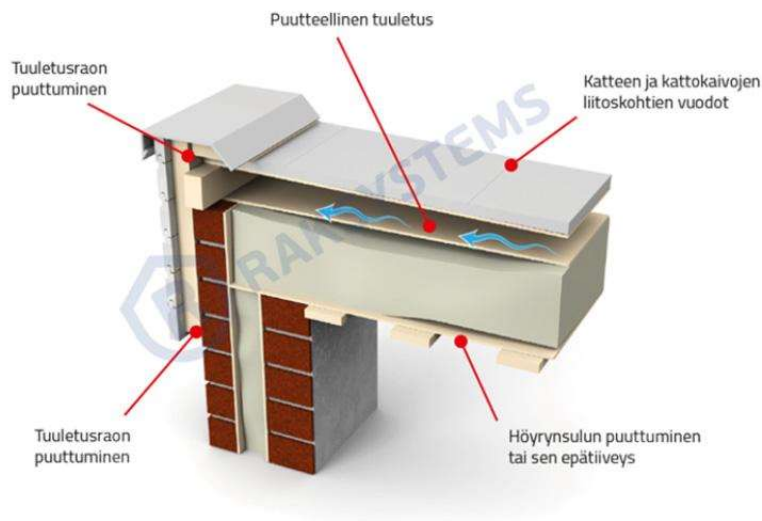
(kuva periaatteellinen, ei vastaa tarkalleen kohteen rakennetta)

Kuvio 22. Riskit tasakattorakenteessa (Miksi tasakatto on riskialtis rakenne 2018).

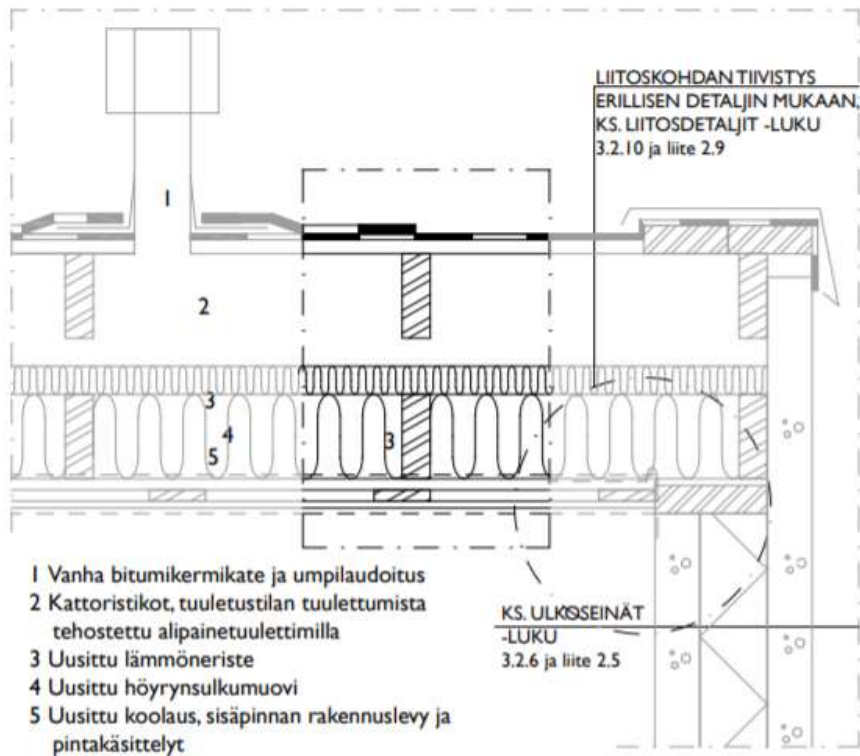
Kuvio 23. Rakenteen lämmöneristyksen uusiminen (Kosteus- ja mikrobivaurioituneiden rakennusten korjaus 2019, 202).

Kuvion 23 mukaisen rakenteen lämmöneristyksen uusimisen yhteydessä tulee kiinnittää erityistä huomiota korjatun rakenteen tiivyyteen siten, että höyryn- ja ilmansulkukerroksessa ei ole epätiiveyskohtia. Tiiveyden paranemisen seurauksena tulee ilmanvaihdon riittävyys tarkistaa. Jos rakenteiden vaurioituminen on edennyt pitkälle, on syytä harkita myös vesikattorakenteen ja katemateriaalin uusimista. Lämmöneristekerroksen paksuuden lisääminen ei yleensä ole mahdollista, koska se heikentäisi katon tuulettuvuutta. Alipainetuulettimen lisääminen tuuletustilaan on suositeltavaa. (Kosteus- ja mikrobivaurioituneiden rakennusten korjaus 2019, 202–204.)

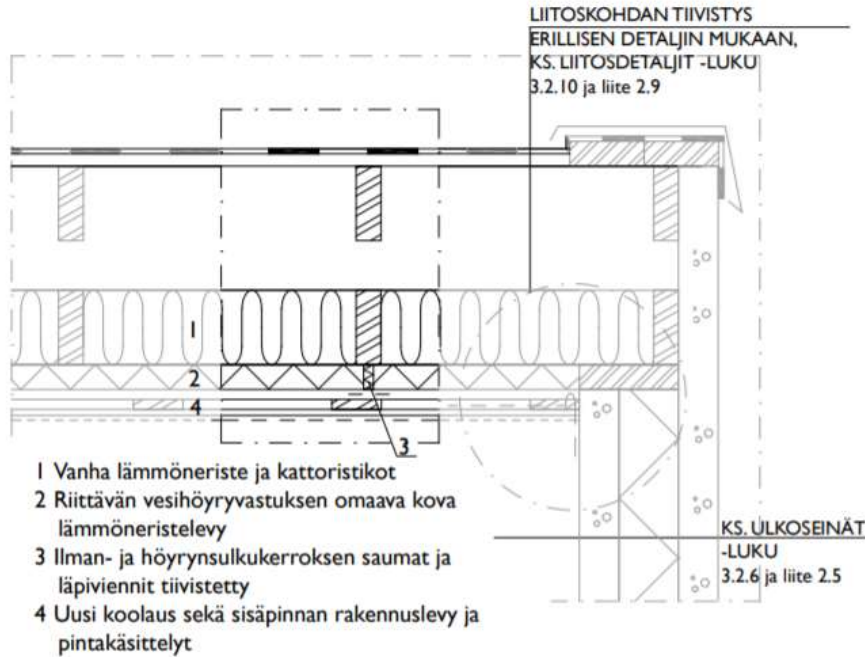
Kuvio 24. Yläpohjarakenteen ilmatiiveyden parantaminen (Kosteus- ja mikrobivaurioituneiden rakennusten korjaus 2019, 203).

Kuvion 24 mukaisesti yläpohjarakenteen ilmatiiveyttä parannetaan poistamalla vanhat rakenteet sisältäpäin kantavaan runkoon saakka. Uusi höyrynsulkukerros tehdään joko riittävän vesihöyryvastuksen omaavasta kovasta solumuovilämmöneristelevystä tai kalvomaisesta tuotteesta. Korjauksessa on huomioitava, että vesihöyrykerroksen liitokset toisiinsa sekä muihin materiaaleihin ovat tiiviitä. Myös läpivientien tiiveydestä on huolehdittava. Rakenteeseen ei saa jäädä kahta höyrynsulkukerrosta. Höyrynsulkukerros toimii usein myös ilmansulkuna. Korjauksen yhteydessä tulee huomioida, että rakenteisiin ei jää kosteus- ja mikrobivaurioitunutta materiaalia. (Kosteus- ja mikrobivaurioituneiden rakennusten korjaus 2019, 203–205.)

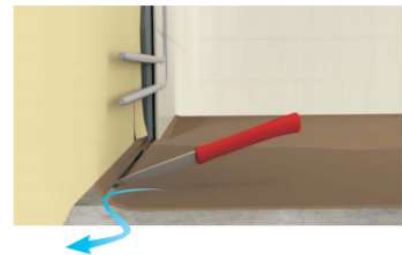
34A PÄÄLLELAATOITUS

Maton kulma joudutaan leikkaamaan auki muovimaton kulmapyöristyksen takia, jolloin kosteus pääsee muovimaton kulmasta alustaan.

Vanhan kaakelin päällelaatoitus seinän kohdalla voi tulla kyseeseen jos vanhojen laattojen alla on vesieristys.

myös veden eristeen sijasta laatoituksen alla. Kosteaa alkaalinen laasti saattaa vaurioittaa muovimattoa. Lisäksi muovimaton kuntoa on mahdotonta seurata lattialaatan alta. Kuviossa 25 on havainnollistettu muovimaton päällelaatoittamisen ongelmia. (RIL 255-1-2014, 175.)

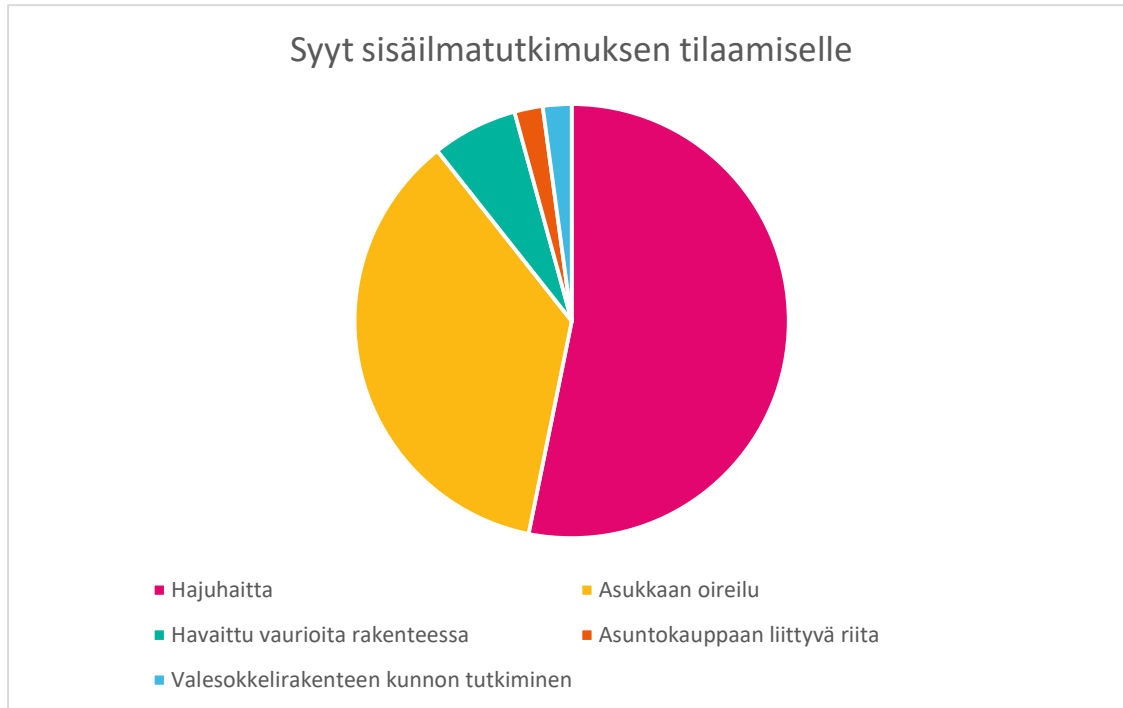
Kuvio 26. Syyt sisäilmatutkimuksen tilaamiselle

Kuviossa 26 on esitetty eri syyt sisäilmatutkimuksen tilaamiselle. Useissa kohteissa syitä oli enemmän kuin yksi.

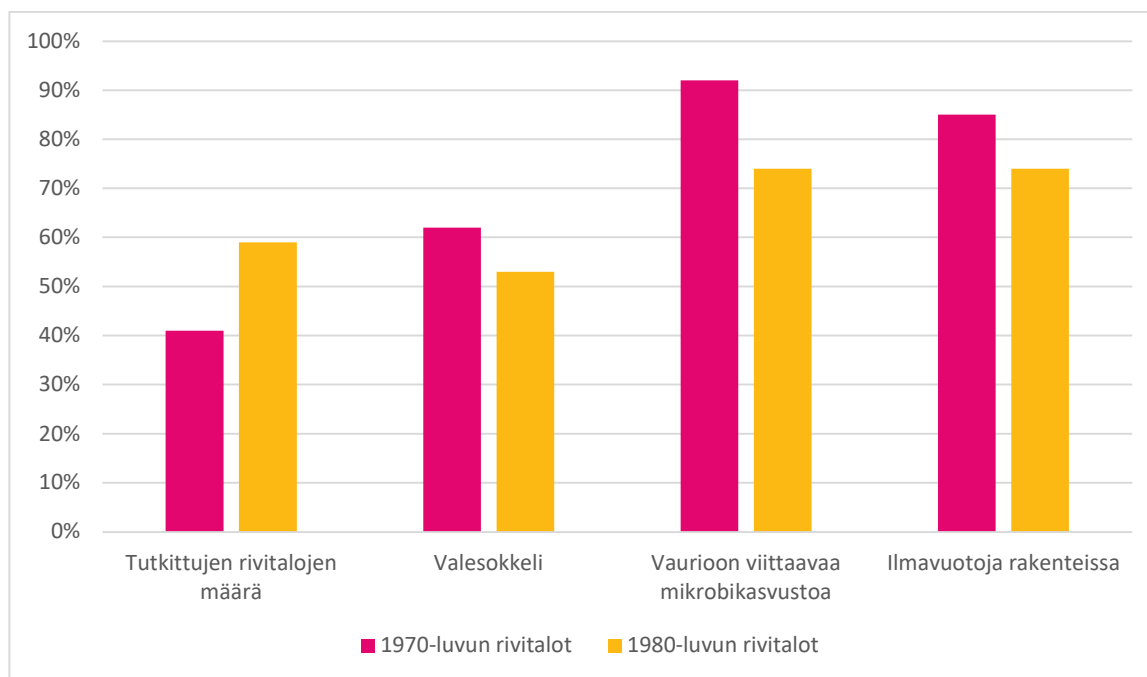
Kuvio 27. Sisäilmaongelmia aiheuttavien rakenteiden ja vaurioon viittaavan mikrobikasvuston esiintyminen aikakausittain.

Tutkimuskohteista 13 rivitaloa oli rakennettu vuosien 1970–1979 aikana ja 19 rivitaloa vuosien 1980–1989 aikana. Alla olevassa kuviossa 27 on vertailtu näiden kahden aikakauden rivitaloja keskenään.
