**1970-luvun pientalojen rakentamisen ominaispiirteet, mahdolliset ongelmat ja niiden korjaaminen**

Antti Palosaari  
Opinnäytetyö  
Kevät 2024  
Rakennustekniikan tutkinto-ohjelma  
Oulun ammattikorkeakoulu

Opinnäytetyön englanninkielinen nimi: Characteristics of Construction of Detached Houses and Terraced Houses in the 1970s. Potential Problems of Structures and Their Correction.

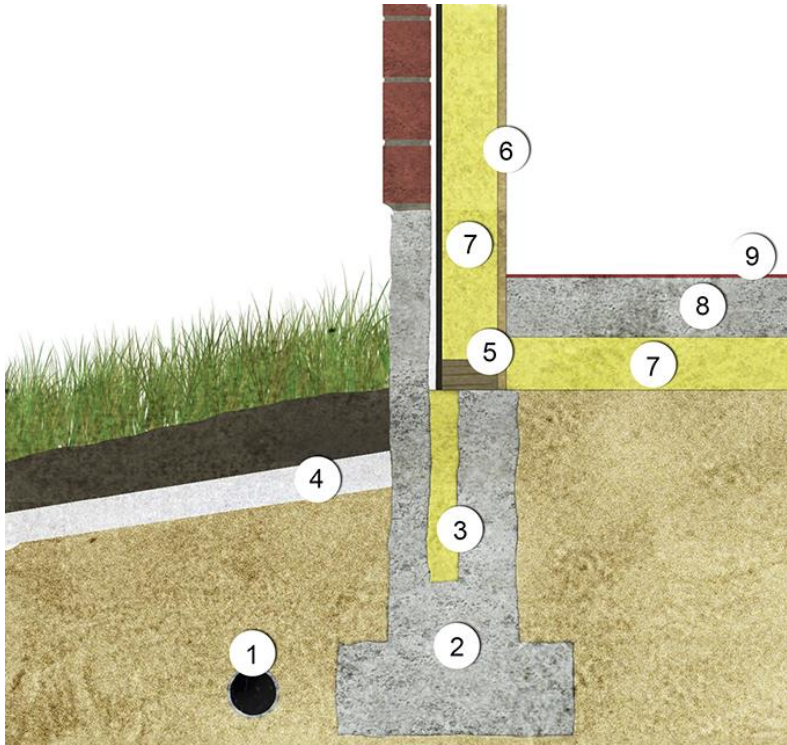
sokkelihalkaisuksi. Sokkelihalkaisussa käytettiin lämmöneristeenä mineraalivillaa ja EPS-eristettä. (1.) Sokkelin rakenne havaittavissa kuvasta 1, jossa on leikkauskuva yleisestä valesokkelirakenteesta. Kuvaan 1 on merkitty myös olennaisten rakenteiden ja materiaalien sijainnit.

KUVA 1. Valesokkelin rakenne: 1. Mahdollinen salaoja 2. Sokkeli 3. Sokkelihalkaisu, mineraalivilla/EPS-eriste 4. Routaeriste 5. Alajuoksu 6. Höyrynsulku ja rakennuslevy 7. Mineraalivilla/EPS-eriste 8. Betonilaatta 9. Lattiamateriaali (4)

Alapohjassa käytettiin 1970-luvulla useampaa erilaista rakennetta. Ensimmäinen rakenne näistä on maanvarainen betonilaatta, jota alettiin käyttämään vasta 1970-luvulla. Tämä rakenne havainnollistettu aiemmassa kuvassa 1. Maanvaraisessa betonilaatassa alapohjan täyttöhiekan päälle on asennettu eristeet (EPS-eriste tai kova mineraalivilla), joskus eristeiden päällä on muovi katkaisemassa kosteuden kapillaarista nousua. Eristeiden päälle on tämän jälkeen valettu betonilaatta ja betonilaatan päälle on asennettu lattian pintamateriaali. Toinen rakenne näistä on jo 60-luvulla käytetty työvalumenetelmä puurunkoisella rakenteella. Tämä rakenne on havainnollistettu kuvassa 2, jossa on rakenneleikkauskuva alapohjan rakenteesta. Työvalumenetelmässä alapohjan täyttöhiekan päälle on valettu karkea työvalu, jonka päällä päästään työskentelemään. Työvalun pintaan

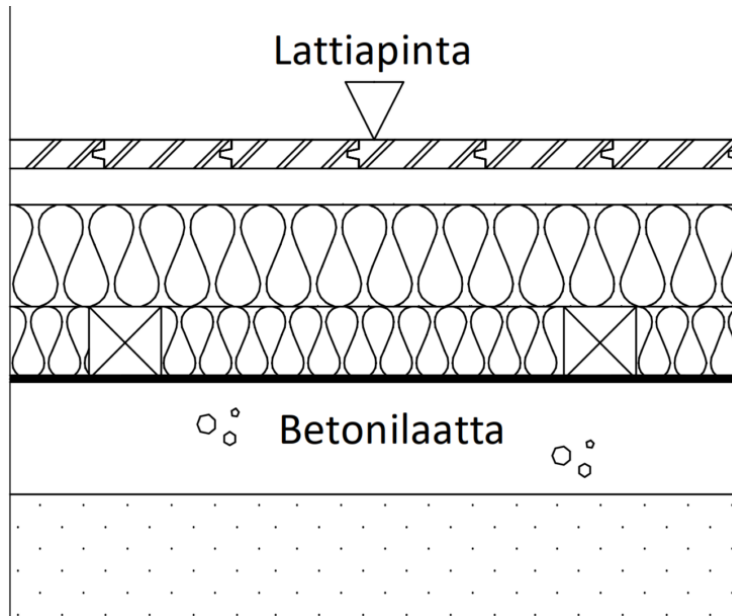
*KUVA 2 Rakenneleikkaus alapohjan työvalurakenteesta puurunkoisella rakenteella (5)*

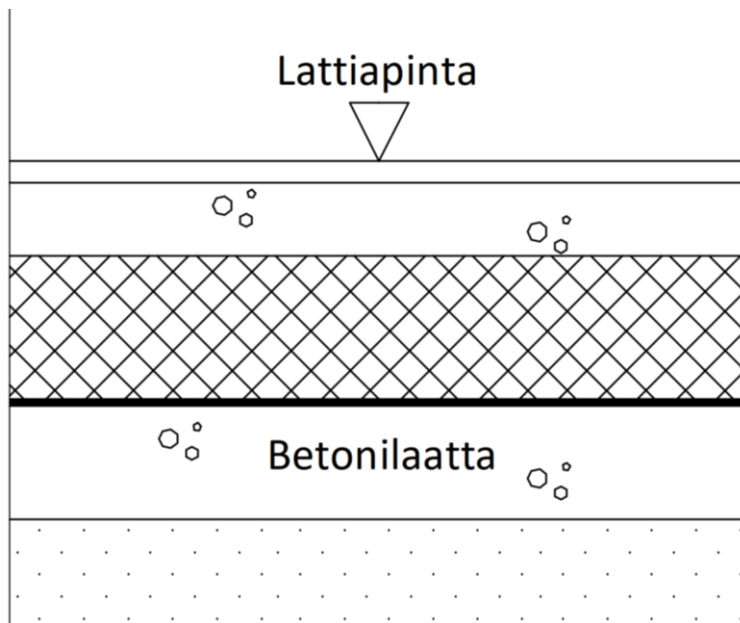
Kolmas rakenteista on työvalun puolesta samanlainen, kuin edellinen rakenne, mutta siinä työvalun päälle asennetaan EPS-eriste tai kova mineraalivilla ja eristeiden päälle valetaan pintabetonilaatta. Tätä rakennetta kutsutaan kaksoislaattarakenteeksi. (6.) Tämä rakenne on havainnollistettu kuvassa 3, jossa on rakenneleikkauskuvat alapohjan rakenteesta.

KUVA 3 Rakenneleikkaus alapohjan kaksoislaattarakenteesta (6)

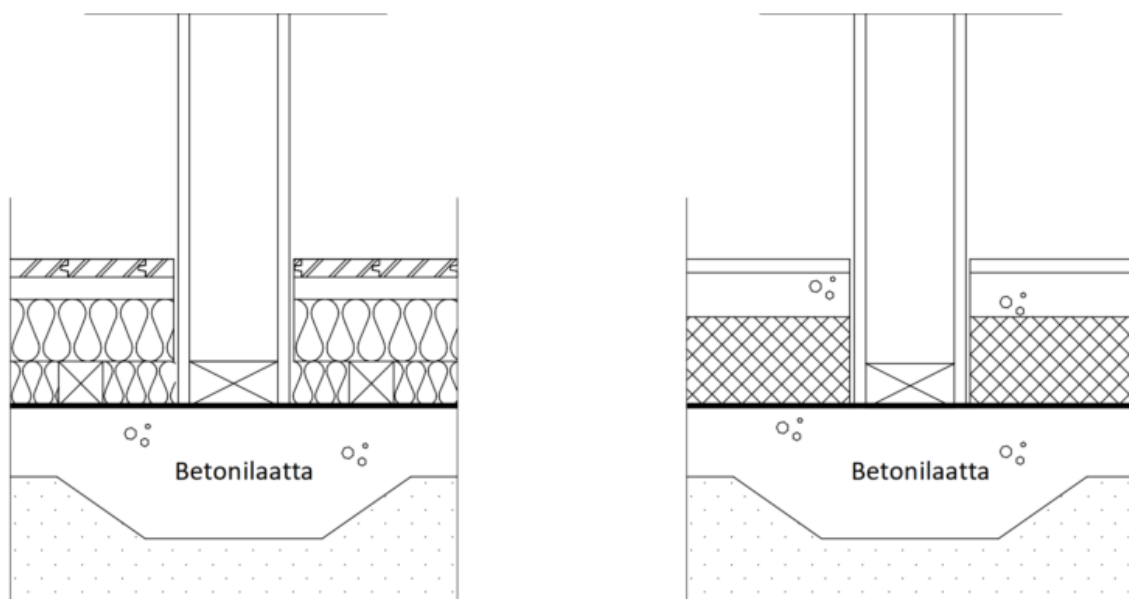
Pientaloissa, joiden alapohja on työlaattarakenteinen, väliseinät menevät usein lattiapinnan alapuolelle, työlaatan päälle. Tämä havainnollistettu kuvassa 4, jossa on rakenneleikkauskuva väliseinien alaosa. Väliseinien alaosat ovat alttiita betonista kapillaarisesti maasta nousevalle kosteudelle. Puurunkoisten seinien alaosat saattavat mikrobivaurioitua tai jopa lahota. Kivirakenteisia siniä pitkin kosteuksia voi nousta lattiapinnan yläpuolelle, jolloin seinistä irtoavat tasoitteet ja maalit tai mattopinnoitteet ja liimat. Pientaloissa, joissa alapohjan rakenteena on maanvarainen betoni-laatta, kantavat väliseinät menevät lattiapinnan alapuolelle kantavan anturan päälle ja näidenkin seinien runkorakenteiden alaosat ovat alttiita kosteudelle. (7.)

KUVA 4 Rakenneleikkaus Väliseinästä, joka menee alapohjan työvalun päälle (7)

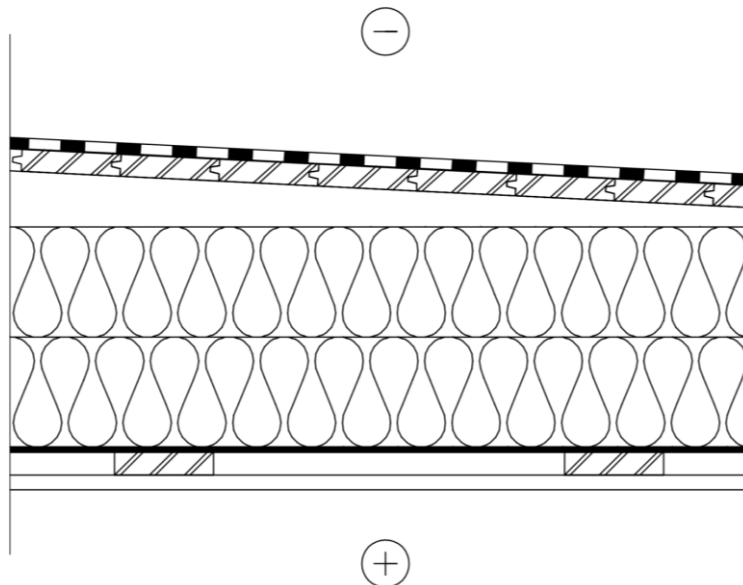
Loivat harja- ja pulpettikatot rakennettiin yleensä tehdasvalmisteisista kattoristikoista ja pääosin niissä käytettiin vesikatteena huopaa. Näiden rakenne on havainnollistettu kuvassa 5, jossa on

leikkauskuva rakenteesta. Näissä kattotyypeissä on ollut ongelmana yläpohjan heikko tuuletus, mikä johtuu katon matalasta rakenteesta sekä tuuletusventtiileiden puuttumisesta. Kattorakenteen loivan kaadon takia vettä saattaa lammikoitua siihen, jolloin se saattaa jäätyessään vaurioittaa huopakatetta. Loivassa kattorakenteessa käytettiin myös kattorakenteen sisään koteloituja piilorännejä katon sadevesien poistoon. Piilorännit saattavat kuitenkin vuotaessaan kastella kattorakenteita. (8.)

*KUVA 5 Rakenneleikkaus erittäin loivasta harja- tai pulpettikatosta (8)*

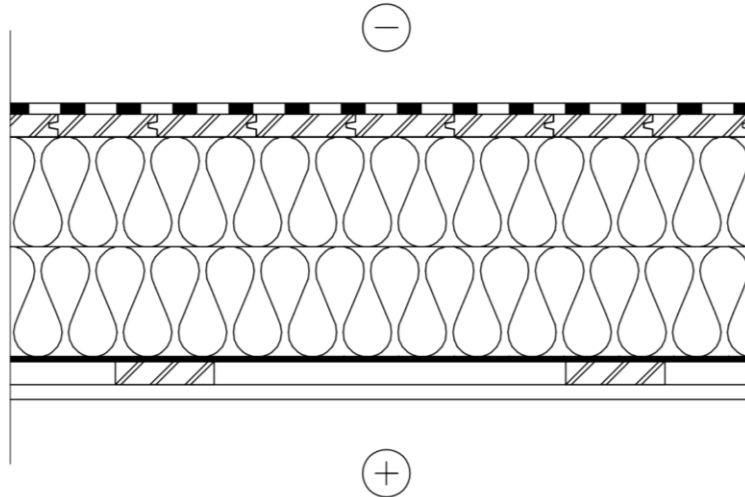
Tasakattoa käytettiin lähinnä vain 1970-luvulla. Nykyään ne ovat harvinaisia, koska useimmiten pian talon valmistumisen jälkeen todettiin, että rakenne ei toiminut. Tasakatton rakenne havainnollistettu kuvassa 6, jossa on leikkauskuva rakenteesta. Ensimmäiset tasakatot tehtiin ilman minikäänlaista hallittua sadeveden poistumista ja sadevesi saattoi jäädä ja lammikoitua katolle, joka lisäsi kattovuodon riskiä. Tasakatossa ei myöskään ollut useimmiten juurikaan tuuletusta vesikatteen ja lämmöneristeen välillä, joten mahdolliset yläpohjan eristeisiin päässeet kosteudet eivät päässeet kuivumaan pois (9.).

*KUVA 6 Rakenneleikkaus tasakatosta (9)*

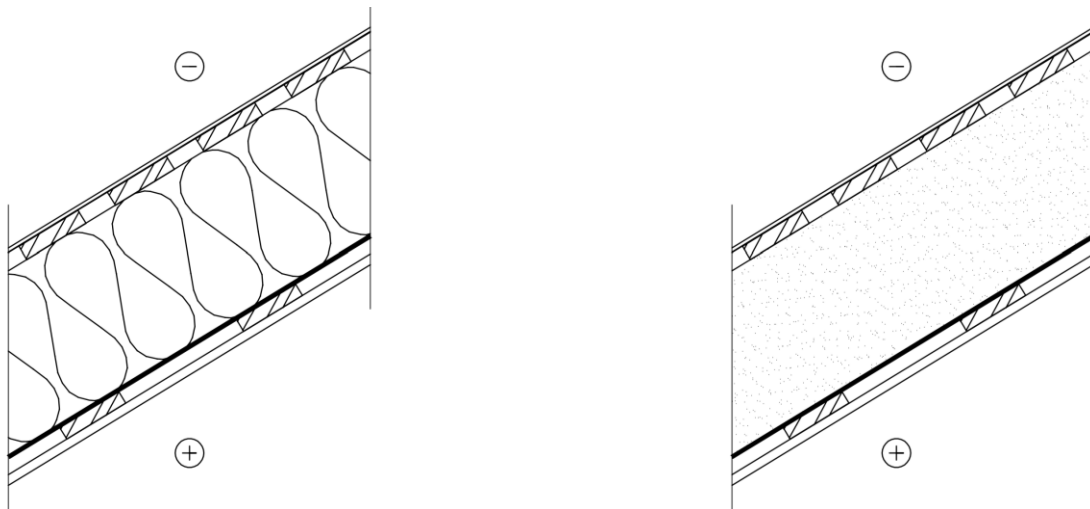
Käkikellotalojen katto on jyrkkä, mutta siinäkin on ongelmana liian pieni tai usein olematon lämmöneristeen ja vesikaton välinen tuuletusrako, tällöin rakenne ei pääse tuulettumaan ja vaurioitumisriski on korkea. (10.) Käkikellotalon katon rakenne on havainnollistettu kuvassa 6, jossa on leikkauskuva rakenteesta.

*KUVA 7 Rakenneleikkaus käkikellotalon jyrkästä katosta (10)*

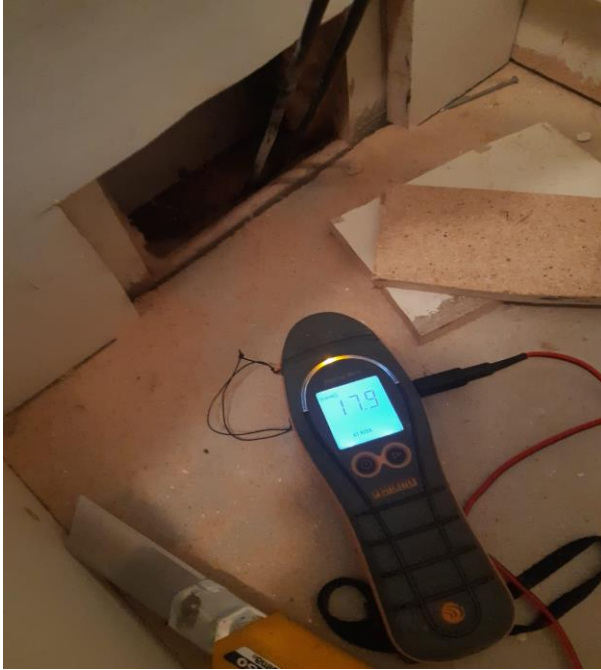
Rakenteen avaaminen on luotettavin tapa tarkastella rakenteen kuntoa. Kuva 8 havainnollistaa rivitaloasunnon ulkoseinän alaosaan eri puolille asuntoa tehtyjä rakenteen avauksia. Rakenneavaukset mahdollistavat rakenteen kunnon silmämääräisen tarkastamisen, rakenteen kosteuden mittaamisen sekä materiaalinäytteiden ottamisen.

Avaukset tehtiin rivitaloasunnon ulkoseinän alaosaan. Näissä kohdissa riski kosteusvaurioille on tyypillisesti suurimmillaan. Tämä johtuu kosteuden kapillaarisesta nousemisesta ja diffuusiosta työssä, varsinkin lähellä ulkoseiniä. Ulkoseinään on myös huomattavasti helpompi tehdä rakenneavauksia, kuin esimerkiksi lattian betonilaattaan. Näillä toimenpiteillä saatiin kattava kuva rakenteiden kunnosta ja mahdollisten vaurioiden laajuudesta.

*KUVA 8 Rivitaloasunnon ulkoseinän alaosan levytystä avattu.*

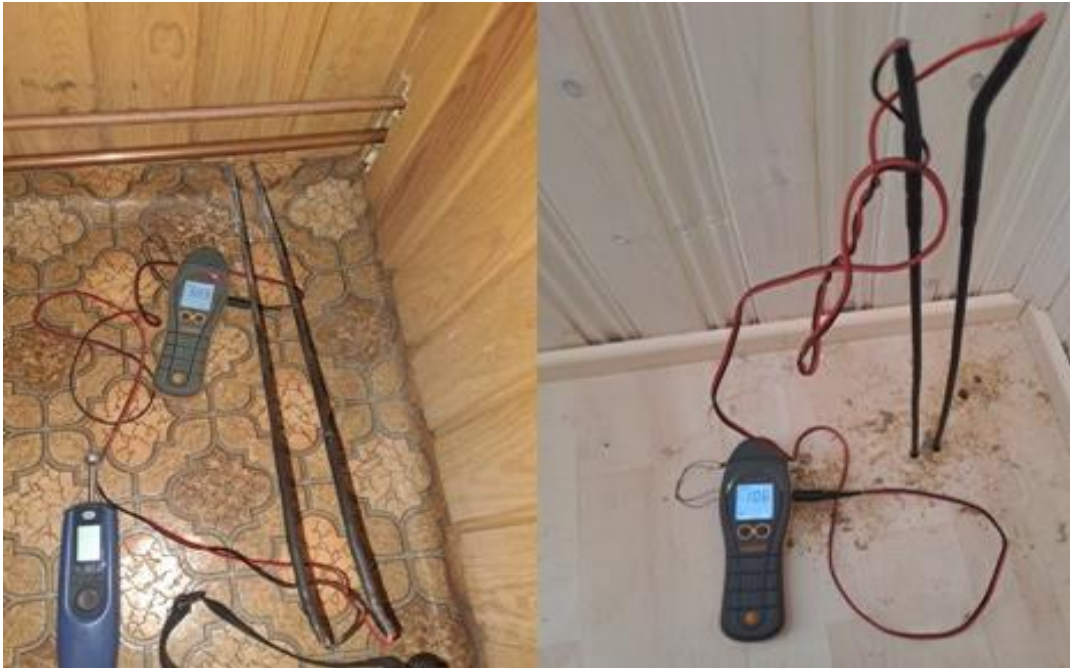
Rakenteiden kosteusmittauksia voi tehdä monellakin tavalla. alla on esimerkkejä näistä ja mukana on myös käytännön kuvia. Ensimmäinen keino on mitata materiaalin kosteuspitoisuutta eli veden painon suhdetta absoluuttiseen kuivapainoon (paino-%). Kosteuksia voidaan mitata eristetilasta mittarin piikeillä tai siihen kiinnitetyillä eristetilatikuilla. Tämä on havainnollistettu kuvassa 9, jossa tehtiin kahdet reiät pintamateriaaliin olohuoneen lattiaan ja saunan ulkoseinän alaosaan. Näistä rei'istä saatiin mitattua eristetilan puurakenteiden kosteus paino-%:na ja havaittiin, että ulkoseinän alaosan eristetilan puurakenteet ovat kastuneet, mutta alapohjan eristetilassa ei ole kosteutta. (13.)

*KUVA 9 Tässä havainnollistettu alapohjan- ja seinän eristetilän kosteuden mittaaminen eristetilati-kuilla.*

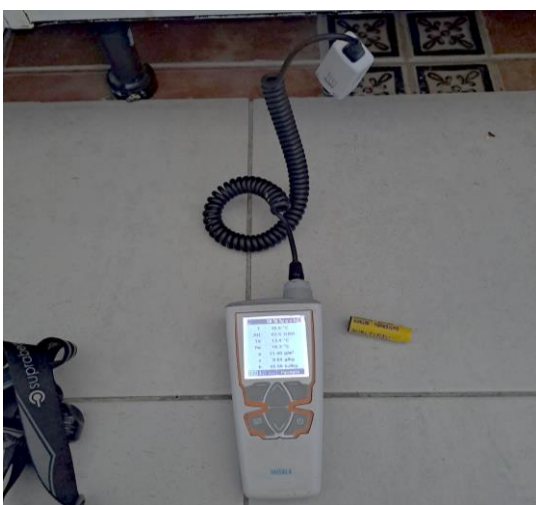
Toinen tapa mitata rakenteiden kosteuksia on eristetilän suhteellisen kosteuden mittaus, joka on havainnollistettu kuvassa 10. Keittiön lattiaan on kuvassa tehty reikä ja sinne on laitettu mittausanturi. Anturi näyttää eristetilän ilman kosteuden ja sitä verrataan sen hetkiseen sisäilman kosteuteen. Jos eristetilän kosteus on poikkeava verrattuna sisäilman kosteuteen, se viittaa ulkopuolisiin kosteuksiin rakenteessa. Kuvassa olevassa kohteessa eristetilassa ei havaittu kosteutta. (13.)

*KUVA 10 Lattiaan tehty reikä, josta mitataan alapohjan eristetilän suhteellista kosteutta.*

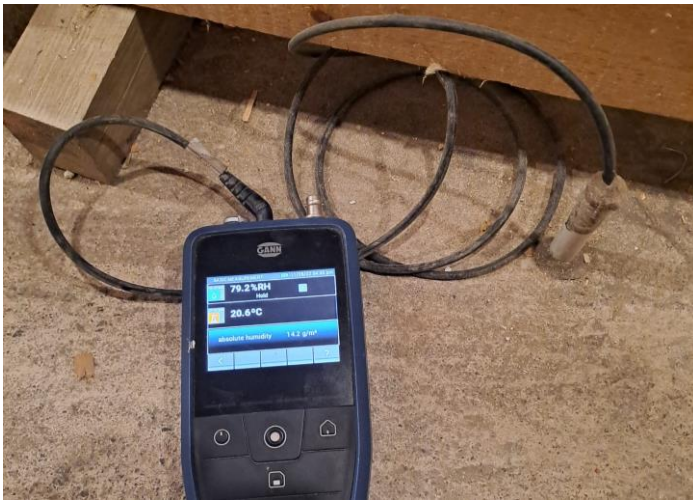
Suhteellisen kosteuden mittauksella voi mitata myös betonin kosteutta porareikä- tai näytepalamittauksella. Porareikämittaus on havainnollistettu kuvassa 11. Kuvassa puurunkoisen lattian alla olevaan työvaluun tehtiin kiviporalla reikä 40 % syvyyteen betonin paksuudesta, se imuroitiin puhtaaksi ja reikään asetettiin mittaputki. Tämän jälkeen mittaputken ja betonin pinnan välinen rako tiivistettiin. Mittaputken sisään laitettiin anturi, joka tiivistettiin putkeen. kolmen vuorokauden taasaantumisen jälkeen putkessa olevasta anturista pystyi mittaamaan luotettavasti betonin kosteuden. (13.)

*KUVA 11 Puurunkoisen lattian alla olevan työvalun suhteellisen kosteuden mittaus.*

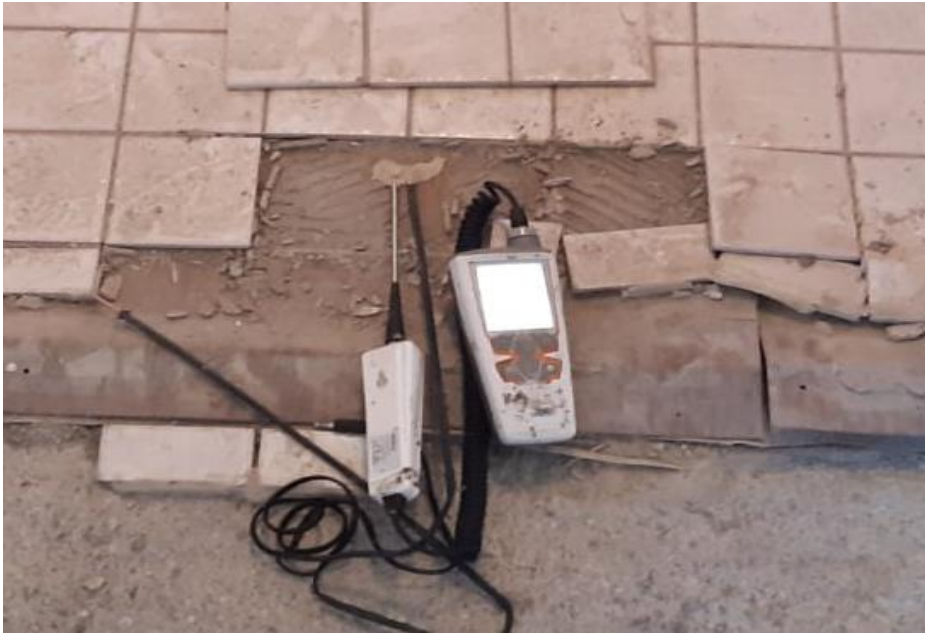
Esimerkiksi pesutiloihin, jossa on muovimatto, voi tehdä viiltomittauksen, joka on havainnollistettu kuvassa 12. Tässä kohteessa tarkastettiin kylpyhuoneen lattialaatan alla olevan muovimaton ja betonin välissä olevia kosteuksia. Kylpyhuoneen lattiasta purettiin jo aiemmin irronneita lattialaattoja pois. Laattojen alla olevaan muovimattoon tehtiin viilto, josta mittausanturi työnnettiin maton alle. Mittausanturin tueksi laitettiin naula sekä anturin tiivistettiin muovimattoon viillon kohdalta. Tällä keinolla saadaan selville, onko pesuvesiä päässyt muovimaton alle. Muovimaton viilto on myös tarvittaessa helppo korjata hitsaamalla se takaisin kiinni. (13.)

*KUVA 12 Viiltomittaus kylpyhuoneen laatoituksen alapuolisen muovimaton alta.*

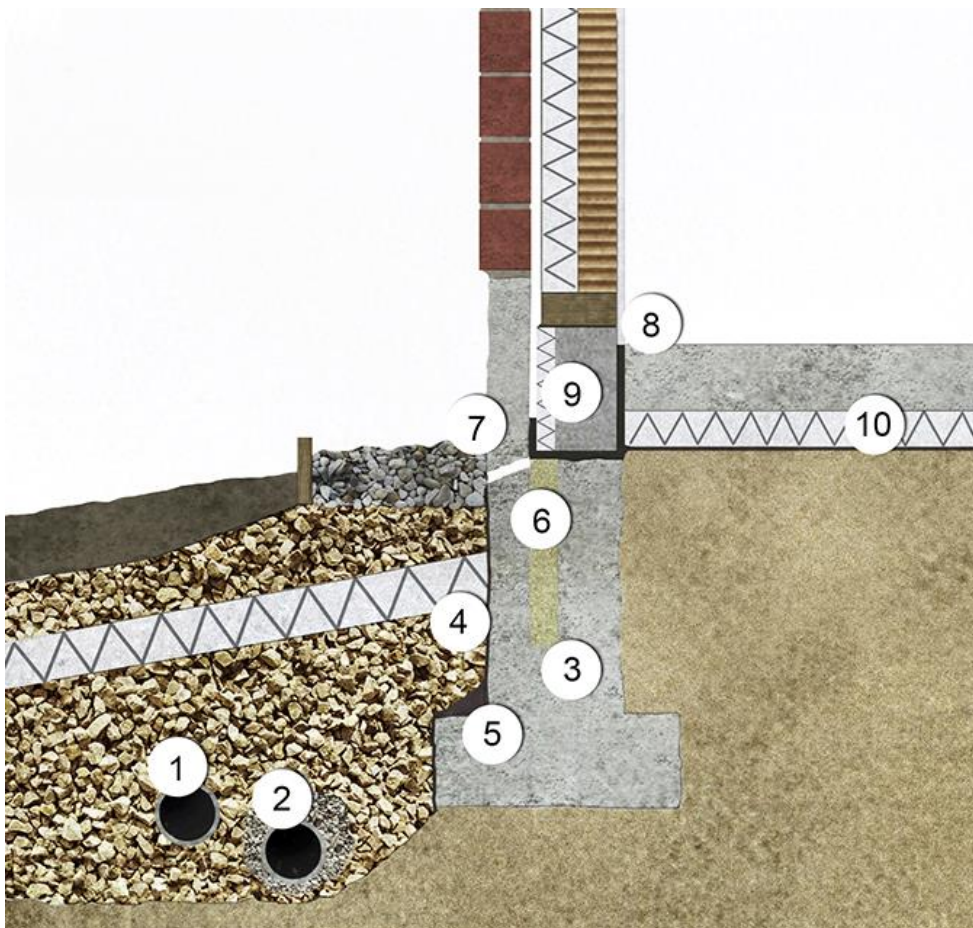
asennetaan suodatinkangas. Suodatinkankaan päälle laitetaan vähän salaojasoraa ja siihen asennetaan salaojaputket. Salaojaputkiin asennetaan tarkastuskaivoja, jotta niiden toimintaa voidaan tarkastaa sekä tarvittaessa puhdistaa putket huuhtelemalla aika ajoin. Salaojaputket ohjataan purkamaan vedet perusvesikaivoon. Salojien yhteydessä asennetaan myös sadevesijärjestelmä. Talon joka kulmalle, jossa on syöksytorvi, asennetaan sadevesikaivot. Kaivoihin asennetaan sadevesiputket kaadolle purkamaan vedet perusvesikaivoon tai avo-ojaan. Tässä vaiheessa sokkelin ulkopintaan, maanpinnan alapuoliselle osalle asennetaan patolevy. Patolevy kiinnitetään sokkeliin proppaamalla. Myös anturan ulkopinta käsitellään ja sen yläpintaan tehdään viistevalu. Tämän jälkeen kaivantoon laitetaan salaojasoraa, asennetaan routaeriste ja lisätään senkin päälle vielä salaojasoraa. Maan pinnalle laitetaan sokkelin viereen soraa kapillaarikatkoksi ja muuten ruokamul-taa. Näiden toimenpiteiden yhteydessä muotoillaan myös pihan kaadot laskemaan pois-päin ta-losta. (16.) Sokkelin korjaustöiden jälkeinen leikkauskuva havainnollistettu kuvassa 13.

KUVA 13 1. Sadevesiputki 2. Salaoja 3. Sokkeli 4. Patolevy 5. Viistevalu 6. Sokkelihalkaisu, PU-vahto 7. Vedenpoistoreikä 8. Uretaanivaahto tai vedeneriste 9. Leca-harkko 10. EPS-eriste (4)

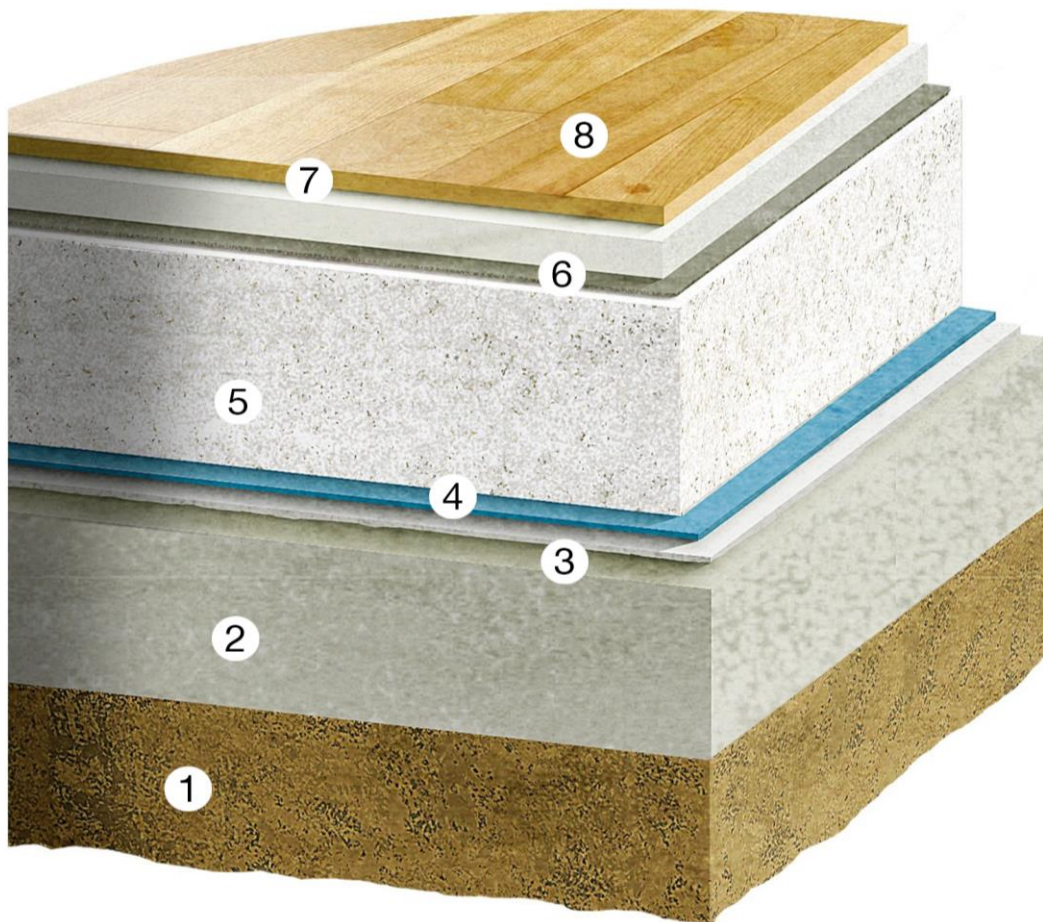
Alapohjan eristetilan työvalun kosteuden nousu ja siitä aiheutuneet vauriot voidaan korjata seuraavilla toimenpiteillä, joiden lopputuloksen leikkauskuva on kuvassa 14. Alapohjan pintamateriaalit, runkoverhous ja eristeet poistetaan kauttaaltaan. Alapohjan rakenteen mukaan alapohjan puurungot tai pintabetonilaatta puretaan, jonka jälkeen hiotaan ja desinfioidaan työlaatta. Tämän jälkeen työvalu tasoitetaan ja se pintaan asennetaan tuulettuva lattialevy (esim. Kerabit Platon multi). Tuulettuvan lattialevyn alapuoli on mahdollista yhdistää talon ilmastoinnin poistupuolelle, joka tuulettaa tätä osaa ja ehkäisee kosteuden kertymistä levyn alapintaan. Lattialevyn päälle asennetaan kova eristemateriaali, esimerkiksi EPS- tai XPS-eriste. Eristeen päälle asennetaan raudoitukset ja valetaan uusi betonilaatta tai tehdään lattia tasoitteella. Tämän jälkeen lattiaan asennetaan pintamateriaali. Näillä toimenpiteillä saadaan ehkäistyä kosteuden nousu alapohjan rakenteisiin. (15.)

KUVA 14 1. sora 2. alkuperäinen betonilaatta 3. tasoite 4. tuulettuva lattialevy 5. kova eristemateriaali (esim. EPS) 6. suodatinkangas 7. tasoite ja raudoitus 8. pintamateriaali (15)

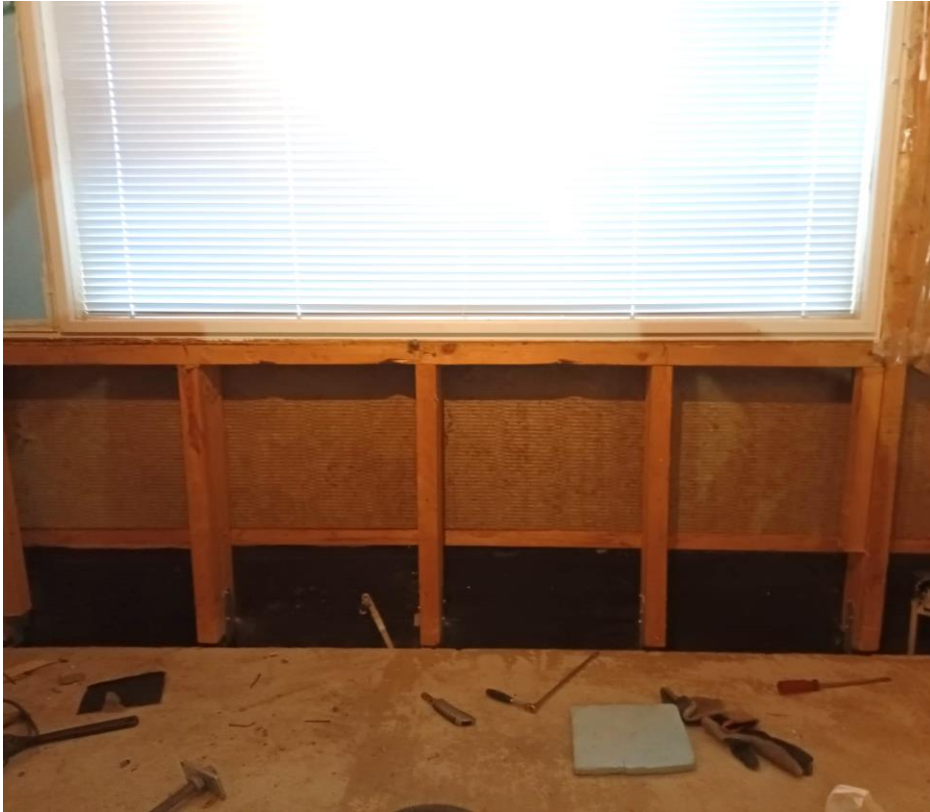
Tässä esimerkissä käydään läpi kosteuden nousun sekä siitä aiheutuneiden vaurioiden purku ja korjaus valesokkelikengillä, jos ulko- ja väliseinien alaosat menevät, lattiapinnan alapuolelle, työvalun päälle. Ensin puretaan seinien levytykset, ainakin ikkunoiden alapintaan asti, jonka jälkeen poistetaan höyrynsulkumuovi ja eristeet samalta alueelta. Kuvassa 15 kengitettävästä kohteesta poistettu seinän lastulevyt, höyrynsulkumuovi ja eristeet.

*KUVA 15 Ulkoseinän levytys, höyrynsulkumuovi ja eristeet poistettu*

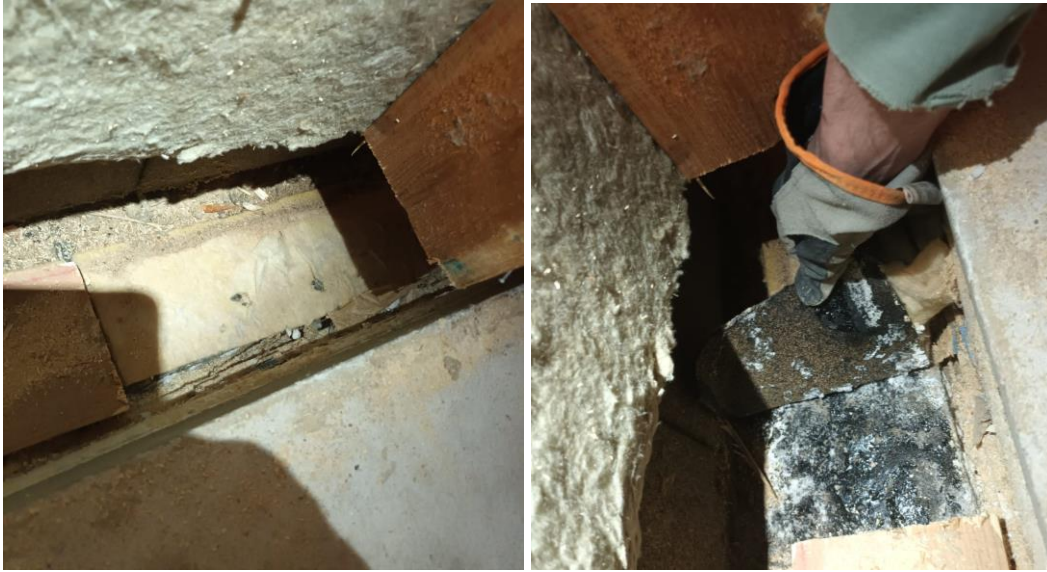
Seinien runkotolpat katkaistaan lattiapinnan tasalta ja niitä voi katkaista enintään kaksi kerrallaan. Runkotolppia voi katkaista myös enemmän kerrallaan, jos kohteessa on erillinen väliaikaistuenta seinälle tai seinä ei ole kantava. Katkaistujen runkotolppien kohdilta ja väleistä poistetaan alajuoksu. Kuvassa 16 kengityskohteessa ulkoseinän runkotolppa katkaistu lattiapinnan tasalta ja alajuoksu poistettu.

*KUVA 16 Ulkoseinän runkotolppa katkaistu ja alajuoksu poistettu.*

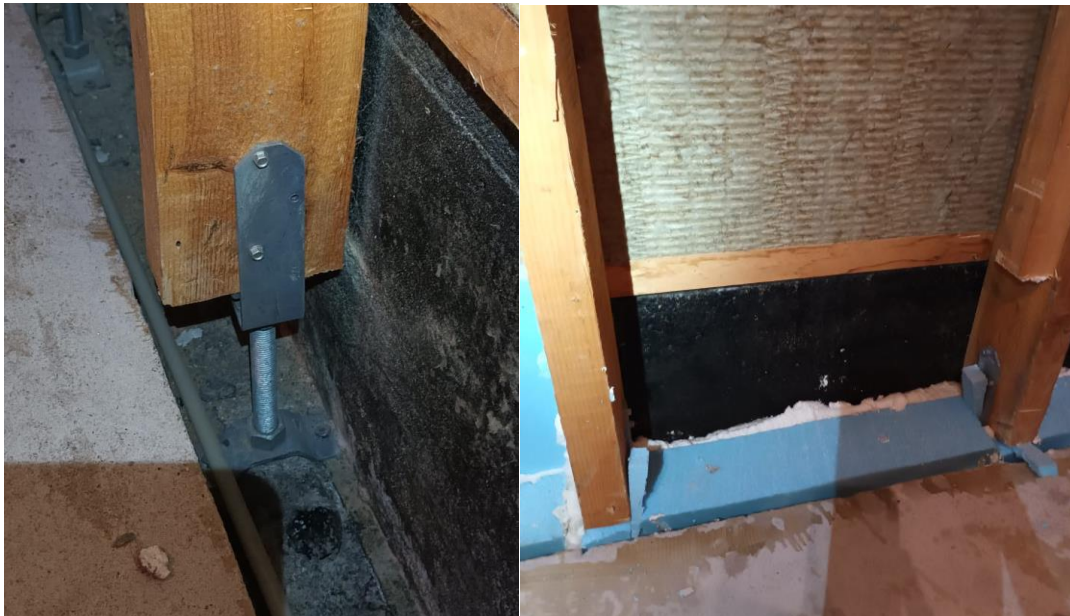
Alajuoksun alapuolelta hiotaan tarvittaessa työvalun pinta tasaiseksi ja desinfioidaan se. Työvalun päälle asennetaan sokkelikaista, jonka jälkeen valesokkelikenkä asennetaan sekä kiristetään runkotolpan ja työvalun väliin. Valesokkelikenkä kiinnitetään työvaluun ja runkotolppaan, kuten kuvassa 17 on havainnollistettu. Tämän jälkeen seinän alaosat eristetään kovalla eristeellä lattiapintaan asti. Lattiapinnan yläpuolelle voi jo laittaa mineraalivillan runkotolppien väliin ja asentaa uudet seinälevyt ja pinnoitteet. (16.)

*KUVA 17. Valesokkelikenkä kiinnitetty paikalleen ja rungon välit eristetty lattiapinnan alapuolelta*

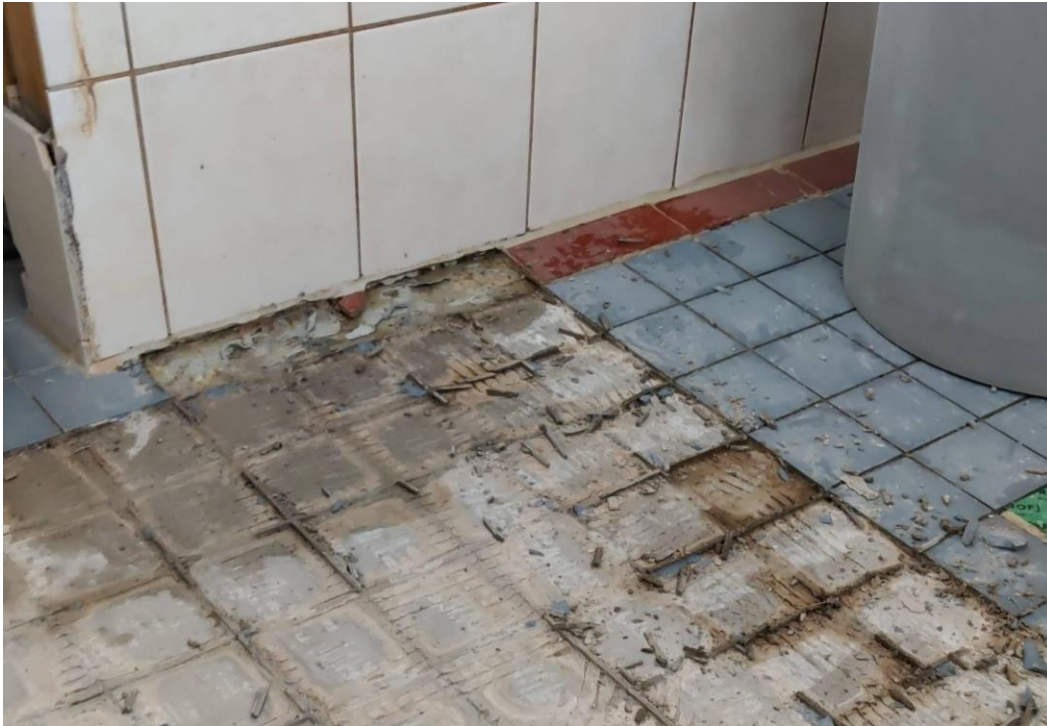
Tässä esimerkkinä on pientalo, jossa on muuten rakenteet kunnossa, mutta kuten kuvassa 18 näkyy, pesutilojen lattian ja seinien alkuperäiset pintamateriaalit eivät ole enää tiiviitä, jolloin niiden läpi on päässyt roiskevesiä rakenteisiin. Nämä kosteudet havaittiin pintakosteusmittauksella, jossa saunan ja kylpyhuoneen väliseinän molemmilla puolilla, suihkun kohdalla, oli havaittavissa selkeästi kohonneita arvoja. Suihkua ei ollut käytetty useaan viikkoon, joten nämä mittaukset viittasivat roiskevesien päässeeseen laatoituksen läpi rakenteisiin. Tässä kerron suositellut toimenpiteet tällaisen vahingon korjaukselle.

*KUVA 18. Suihkun roiskevedet päässeet laatoituksen läpi rakenteisiin ja kasteleet lattiabetonia.*

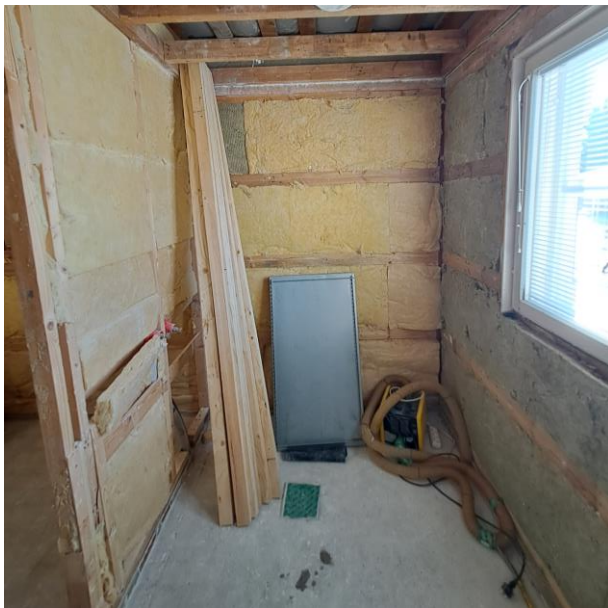
Suosittelaa kylpyhuoneen ja saunan remontoimista nykyajan vaatimuksien mukaiseksi vähintäänkin lattian ja seinien osalta. Tämä tarkoittaa, että pinnat puretaan runkopinnalle ja tarvittaessa uusitaan lattiakaivot sekä kuivataan rakenteet. Kuvassa 19 kastuneen kylpyhuoneen pinnat on purettu ja lattian sekä saunan vastaisen väliseinän alaosan kastuneet rakenteet kuivattu.

*KUVA 19. Kylpyhuoneen pinnat purettu ja rakenteet kuivattu*

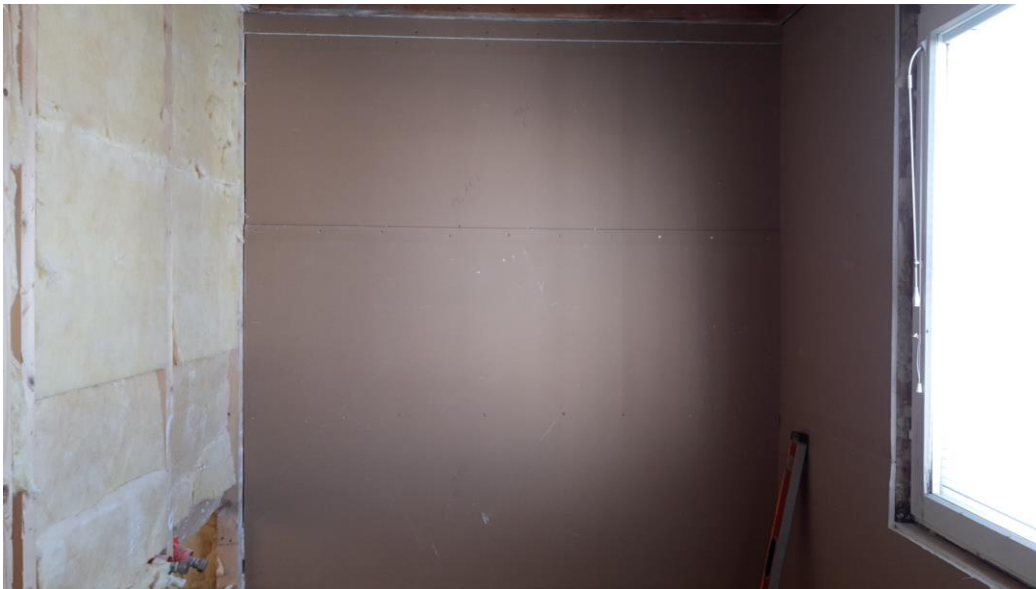
Tämän jälkeen lattia tasoitetaan siten, että lattian kaadot ovat nykyajan vaatimusten mukaiset. Seinien osalta puurunkoiset seinät levytetään kipsilevyllä ja kiviseinät tasoitetaan. Kuvassa 20 sei- niä ollaan levyttämässä kipsilevyllä.

*KUVA 20. Seinien levytys käynnissä.*

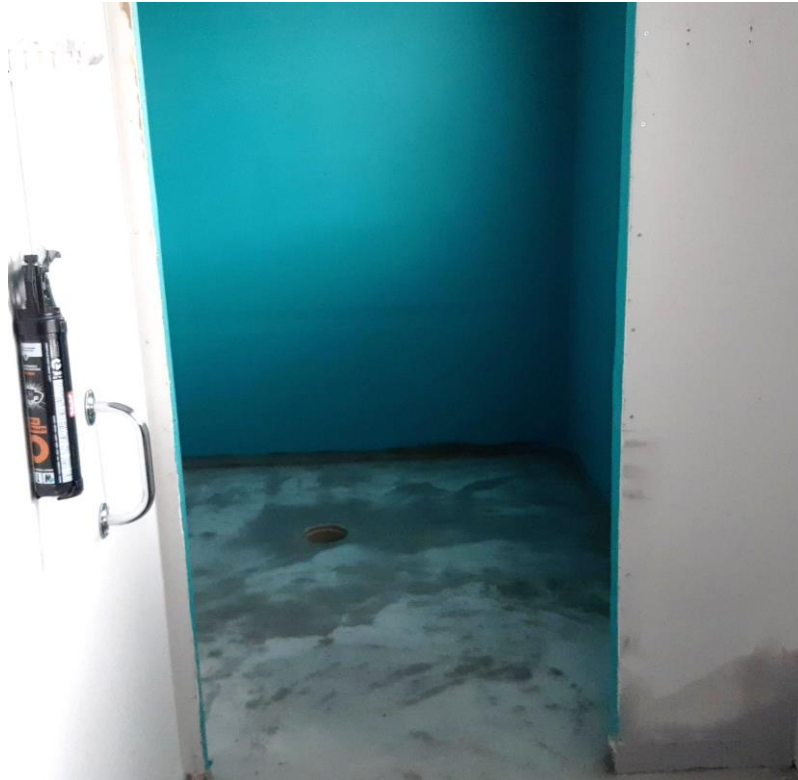
*KUVA 21. Kylpyhuoneen seinät vesieristetty*

Seuraavaksi pintoihin sivellään vedeneriste niin monta kertaa, että sen kerrospaksuus on riittävä. Tämän jälkeen pinnat voi laatoittaa. Jos märkätiloihin asentaa muovimaton, seiiniin ja lattiaan ei tarvitse laittaa vedeneristystä, vaan muovimatto toimii itsessään vedeneristeenä. Kuvassa 21 sei- nät vesieristetty ja kuvassa 22 korjaustyöt valmiit, eli seinät on laatoitettu sekä lattiaan on asennettu märkätilan muovimatto.

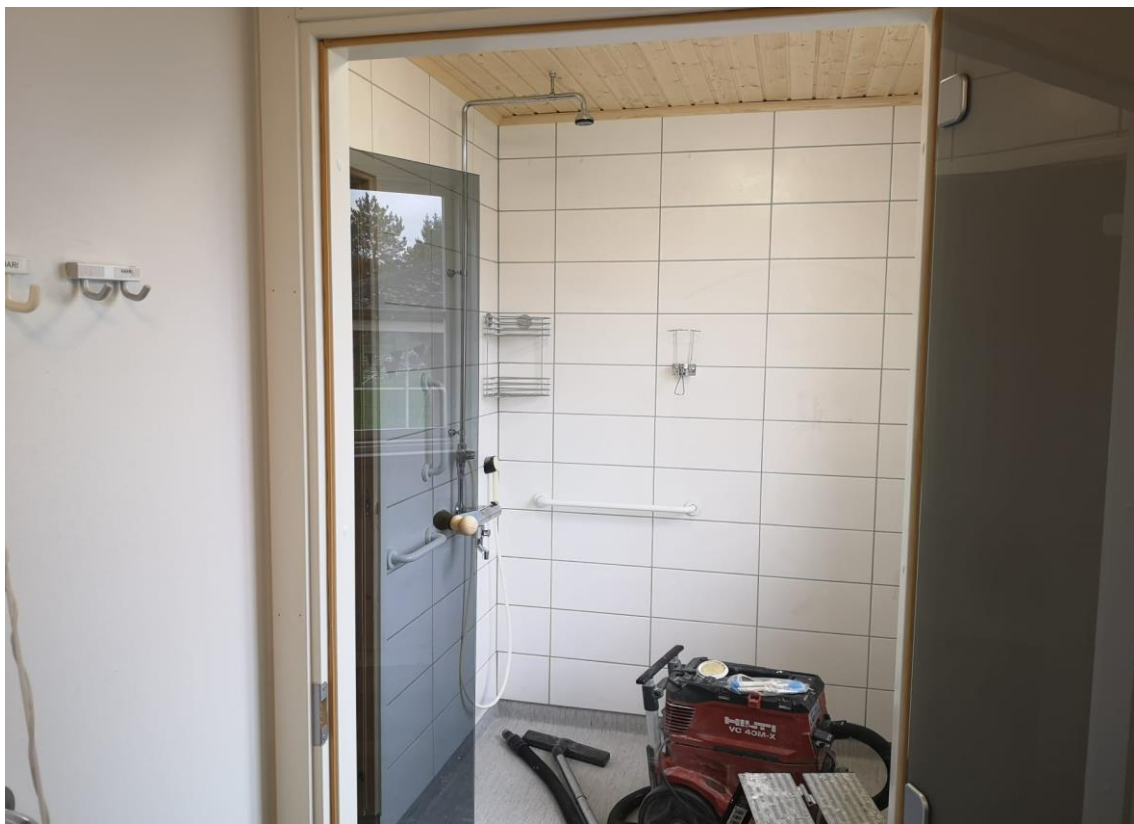
*KUVA 22. Kylpyhuoneen korjaustyöt valmiit.*

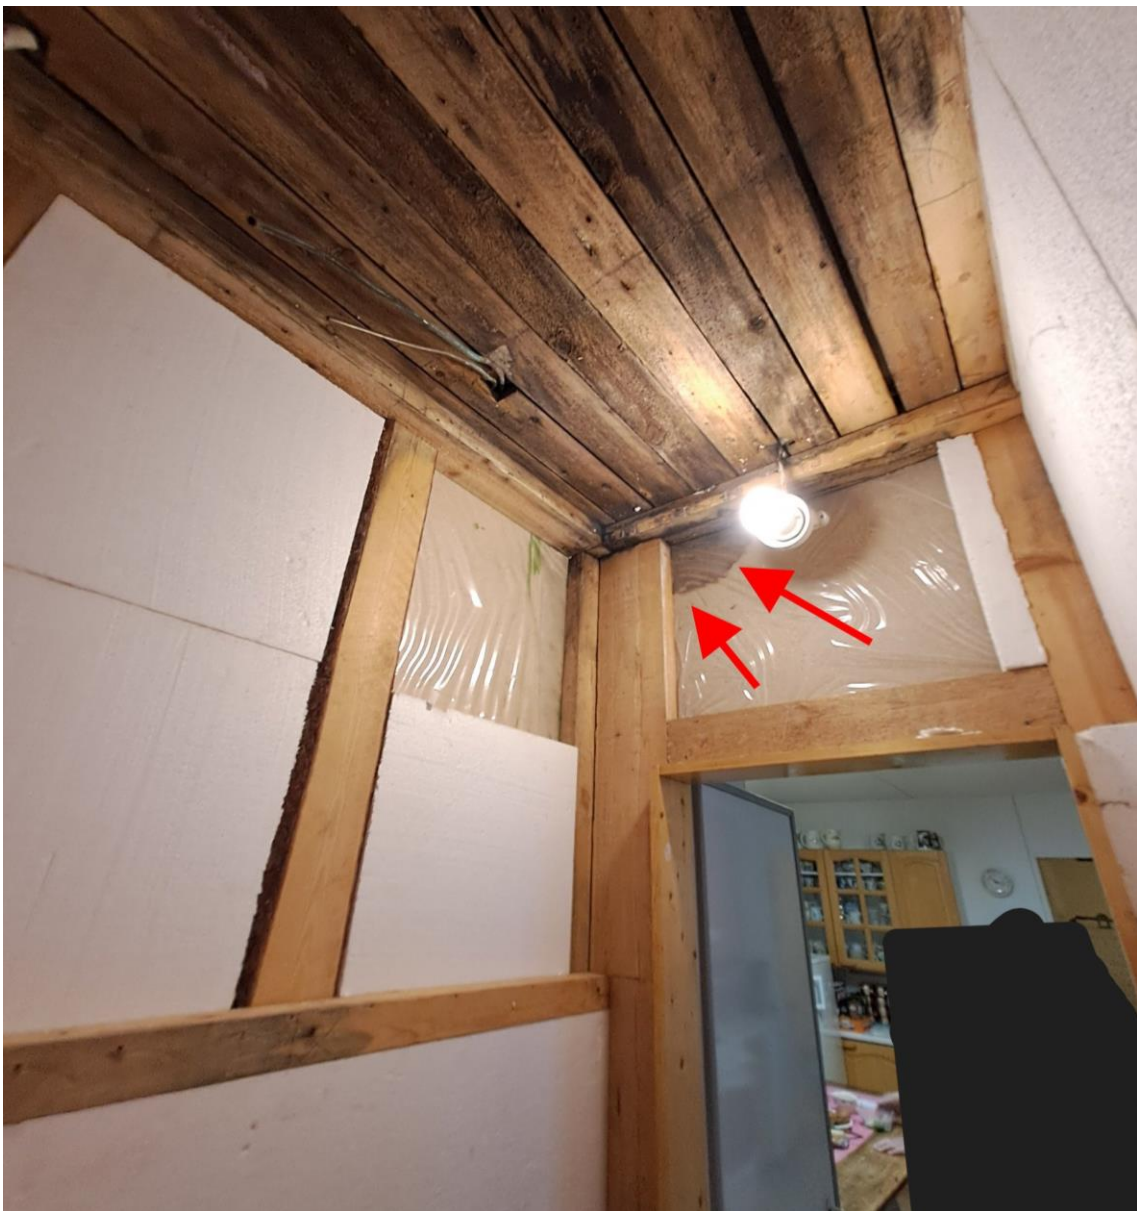
*KUVA 23 Kylmiön pinnat purettu, jolloin runkorakenteista löydettiin vaurioita.*

Kylmiön riskirakenteen takia suositellaan avaamaan ja tarkistamaan sen seinien ja sisäkaton rakenteet. Näillä toimenpiteillä nähdään, onko pitkäaikainen kosteusrasitus aiheuttanut vaurioita rakenteille. Kuvassa 23 kylmiön pinnat on purettu ja sen katon laudoitukset, seinien runkojen yläosat sekä seinän toisen puolen levytykset tummuneet. Rakenteet olivat kuitenkin kuivat kartoitushetkellä. Vanhan kylmiön rakenteet voidaan muuttaa tavallisiksi rakenteiksi ja se voidaan korvata nykyaikaisella jääkaappimallin kylmiöllä, joka ei tosin ole yhtä suuri, kuin 70-luvulla rakennetut kylmiöt.
