Saimaan ammattikorkeakoulu  
Tekniikka Lappeenranta  
Rakennustekniikan koulutusohjelma  
Rakennustuotannon suuntautumisvaihtoehto

## **1900-luvun kerrostalojen yleisimmät rakenteet ja niissä ilmeneviä ongelmia**

Opinnäytetyö 2015

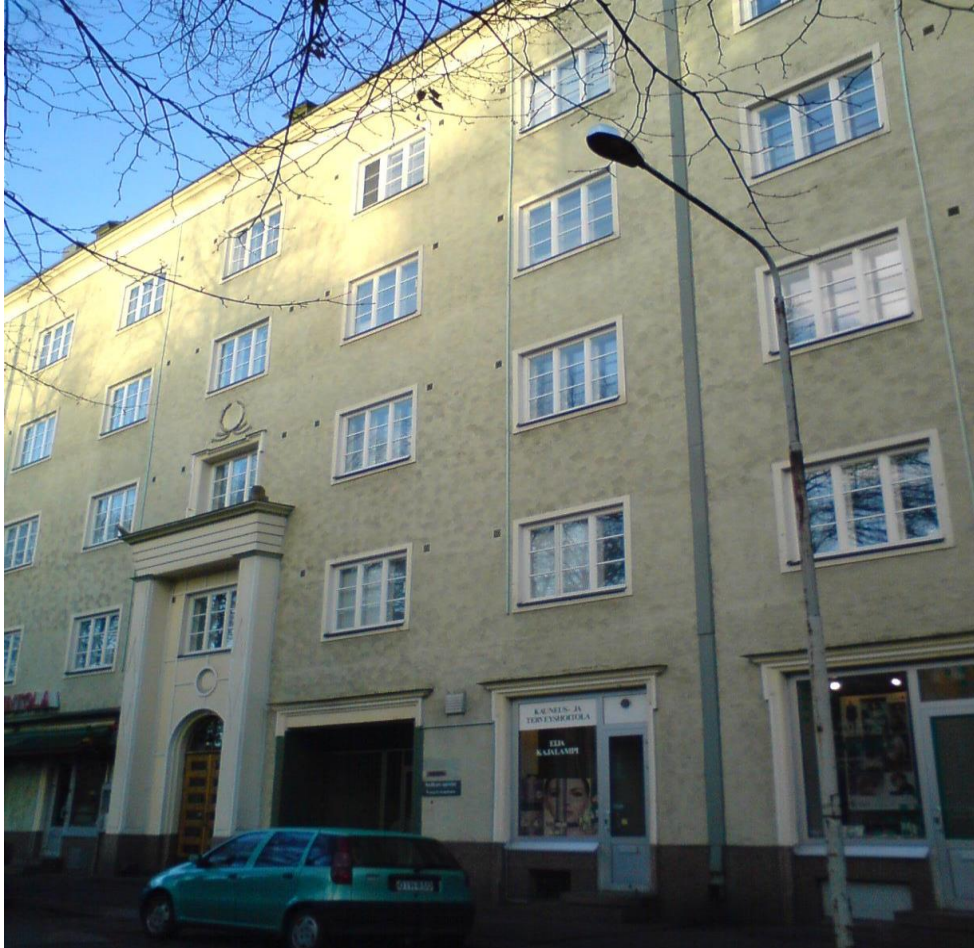
muurit kuitenkin korvata betonipilareilla muunneltavuuden ja aukotusmahdollisuuksien parantamiseksi sekä tilan säästämiseksi (kuva 2). (Neuvonen 2006, 55.)

Kuva 2. 1920-luvun kerrostalon julkisivu (Paajanen 2012.)
