LISÄLÄMMÖNERISTETYN HIRSISEINÄN KOSTEUSTEKNINEN TOIMINTA

Opinnäytetyö

Field of Study Technology, Communication and Transport			
Degree Programme Building and Structural Engineering			
Author(s) Kalle Manninen			
Title of Thesis Humidity properties of a log wall with additional isolation			
Date	May 4, 2011	Pages/Appendices	31/10
Supervisor(s) Mr Harry Dunkel, Principal Lecturer; Mr Ville Kuusela, Principal Lecturer			
Project/Partners Kaukoranta Hirsitalot Ltd.			
<p>Abstract</p> <p>The purpose of this thesis was to study the humidity properties of a log wall with additional isolation. External additional isolation is widely considered a well functioning solution. Practical experience on these modern isolation methods is however limited. The goal of this study was to test the functionality of a structure which has a thick isolation.</p> <p>A 180 mm thick lamella log wall to which a 200 mm thick isolation was installed on the exterior side of the wall was selected as a test structure. The structural functionality was compared between wood fiber isolation and mineral wool. The test was performed in the test container in the building physics laboratory of Savonia University of Appli

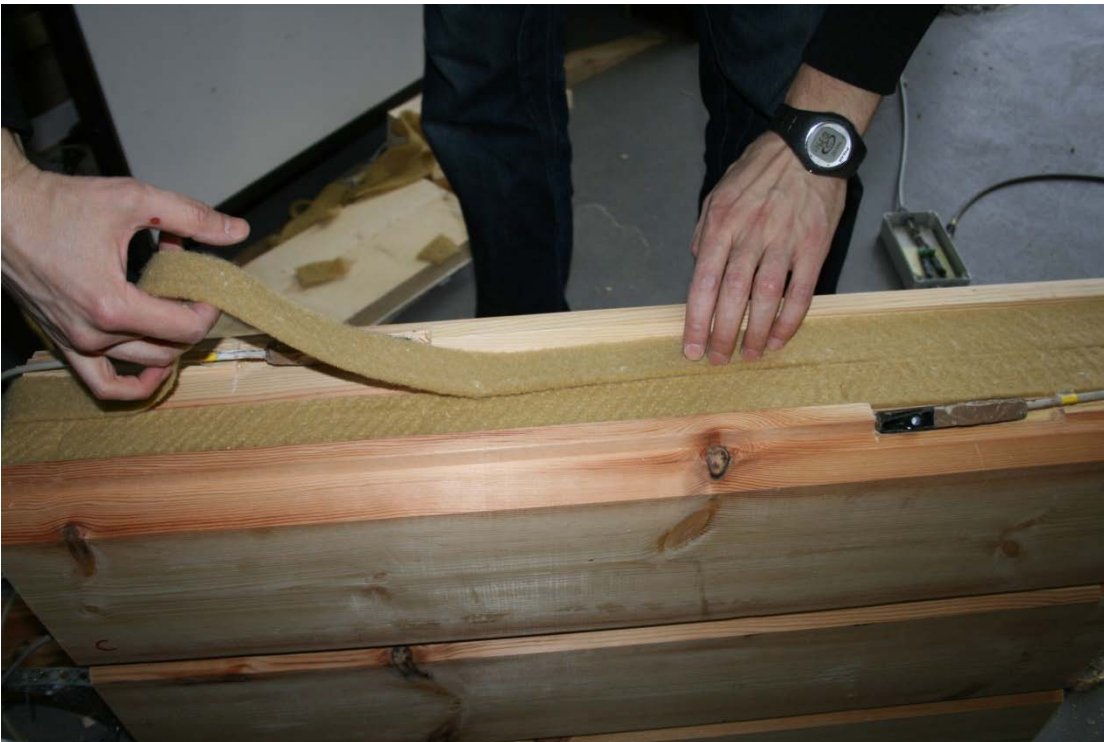
KUVA 2. Polypropeeniriveen asennusta. Valokuva Eemeli Lehmusoksa 2011.

Testikappaleen rakentaminen alkoi hirsiseinän teolla. Hirsiseinä koostui viidestä 180 mm paksusta kolmilamellisesta lamellihirrestä. Hirsiseinään antureita sijoitettiin kuusi kappaletta. Hirsiseinä rakennettiin ensin lattialle, jolloin antureiden paikkojen tekeminen oli helpompaa. Jokaiseen saumaan laitettiin polypropeenirivettä kahdeksan senttimetrin leveydeltä (KUVA 2). Ensimmäiset kaksi anturia G ja F asennettiin toiseen hirsisaumaan siten, että ensimmäinen anturi laitettiin noin 4 senttimetrin päähän hirren sisäpinnasta ja toinen noin 4 senttimetrin päähän ulkopinnasta. Kolmas anturi D laitettiin toiseen hirsisaumaan keskelle hirttä ja neljäs anturi z porattiin hirren sisään, sekin noin puoliväliin hirttä. Anturit E ja n laitettiin kolmanteen hirsisaumaan antureiden G ja F peilikuvana. Antureiden sijoittelua on selvennetty kuvassa 3.

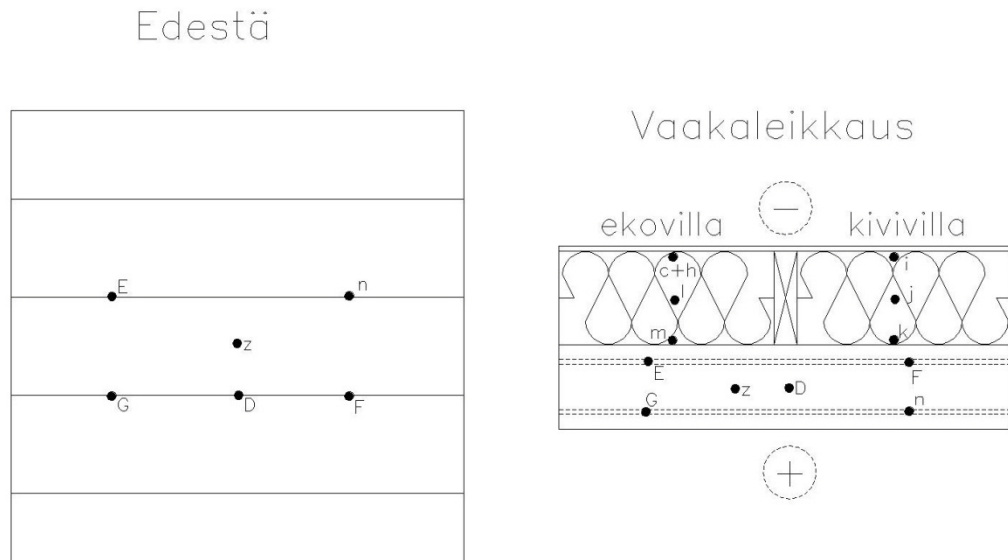
KUVA 3. Testikappaleeseen sijoitettujen antureiden sijainnit. Vasemman puoleisessa kuviossa näkyy hirsiseinään sijoitetut kuusi anturia. Oikealla on kuvattu kaikkien antureiden sijainnit.

Antureiden edellä selvitetyllä sijoittelulla pyrittiin saamaan mahdollisimman tarkka kuva kosteuden ja lämmön liikkeestä hirsisaumassa. Mikäli kaikki kolme anturia olisi laitettu hirsisaumaan samalle linjalle, olisi antureiden paikkojen työstö aiheuttanut hirsiseinään harvan kohdan, mikä olisi todennäköisesti muodostunut otolliseksi kohdaksi vesihöyryn ja lämmön kulkeutumiselle rakenteen läpi. Tämä olisi puolestaan vääristänyt saatuja tuloksia.

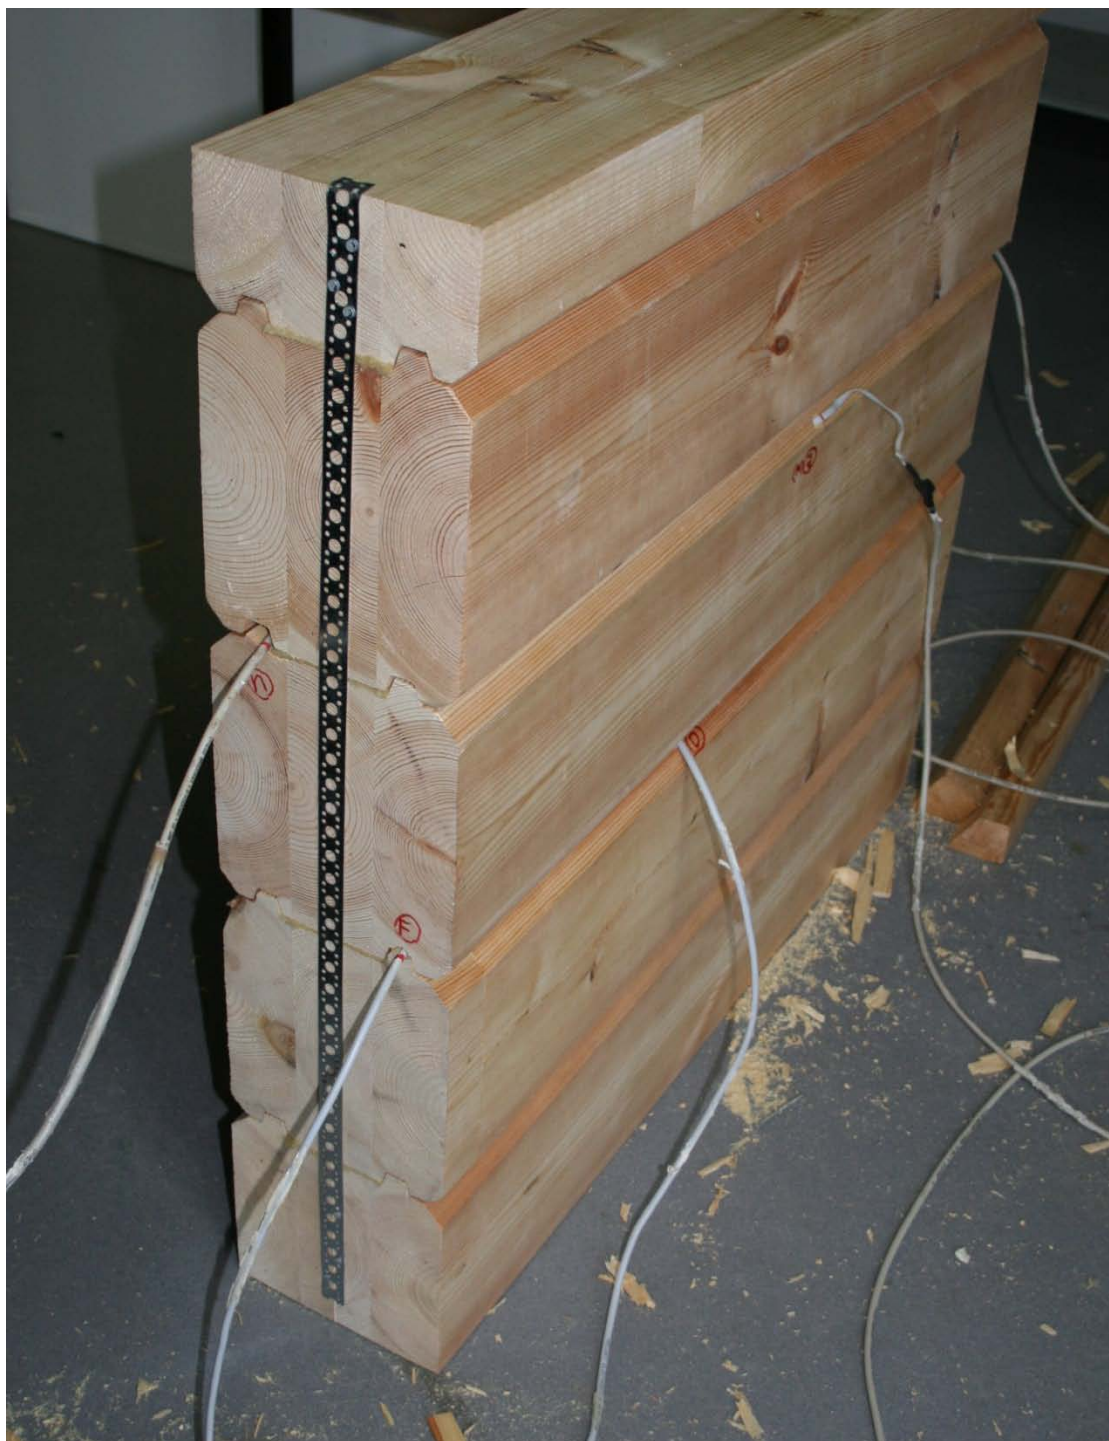
KUVA 4. Vannekiskoilla kiristetty hirsiseinäelementti. Valokuva Eemeli Lehmusoksa 2011.

Hirsiseinän ollessa kasattuna saumaeristeineen ja antureineen, kiristettiin hirsipino vannekiskoilla (KUVA 4). Kisko kiinnitettiin ensin alimpaan hirteen toisesta päästään ja kiskon toinen pää kiinnitettiin puiseen kankeeseen. Kankea käännettiin hirsipinon päälle laitettua tallaa vasten, jolloin pino tiivistyi noin yhden senttimetrin verran. Pingotettu vanne naulattiin kiinni nyt myös ylimmän hirren kohdalta, jolloin vanteen jännitys säilyi vaikka kanki poistettiin. Kiristys tehtiin luonnollisesti kappaleen molempiin päihin. Kiristyksellä pyrittiin jäljittelemään todellista tilannetta, missä ylempien rakenteiden massa painaa hirsiseinää tiiviiksi.

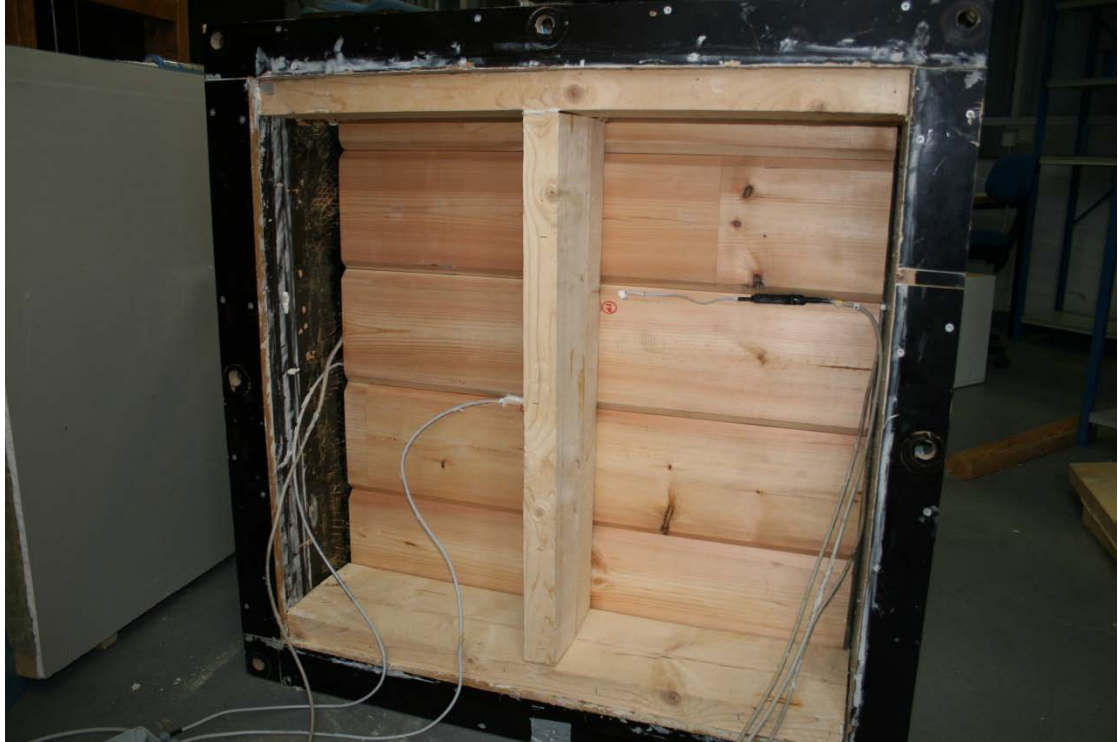
KUVA 5. Hirsielementti ja koolaus asennettuna kehykseen. Valokuva Eemeli Lehmusoksa 2011.

Valmis hirsiseinäelementti nostettiin kehykseen sisäpinnan tasalle. Elementti tiivistettiin ulkoreunoistaan polyuretaanivaahdolla, mikä myös kuivuttuaan piti elementin paikallaan kehyksessä. Hirren ulkopuolelle kehyksen sisään tehtiin 50 mm x 200 mm puutavarasta runko. Rungon tehtävänä oli kuvata todellisen tapauksen koolausta, toimia kiinnitysalustana tuulensuojalevyille, sekä jakaa villatila kahteen osaan. Tuulensuojalevyn kiinnitysteknisistä syistä 8" lankut täytyi laittaa myös kehyksen ylä- ja alapintaan varsinaisen pystykoolauksen lisäksi. Näiden saumat tiivistettiin myös ure-

taanivaahdolla. Villatilojen osastoinnin varmistamiseksi pystykoolauksen kylkeen kiinnitettiin kaista höyrynsulkumuovia. Muovin reunat tiivistettiin vielä Sika-tiivistysmassalla. Tällä pyrittiin estämään mahdollinen villatilojen keskinäinen vesihöyryn osapaine-eron tasaantuminen.

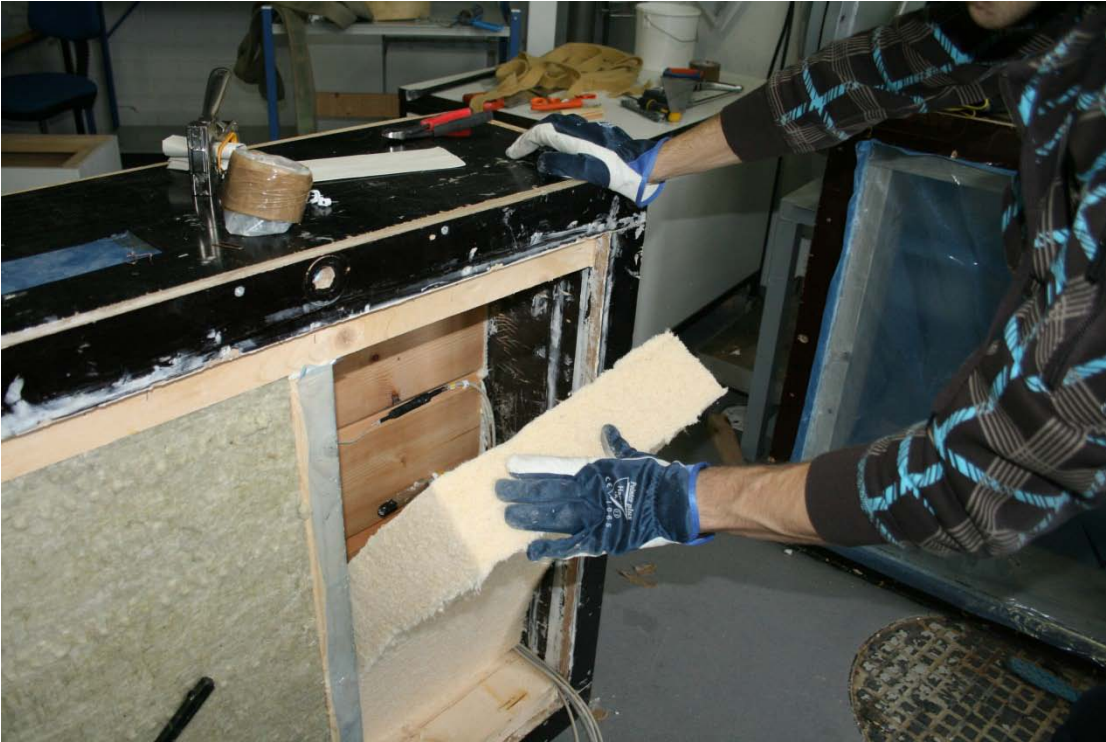
KUVA 6. Eristeiden asennusta kehykseen. Vuorossa Ekovillalevy. Valokuva Eemeli Lehmuksoksa 2011.

Anturat m ja k kiinnitettiin hirsiseinän ulkopintaan villatilaan. Tämän jälkeen villoitus voitiin aloittaa. Molemmille puolille pystykoolausta laitettiin ensin 100 mm eristettä. Toiselle puolelle laitettiin Ekovillan ekovillalevyä ja toiselle puolelle Parocin eXtra kivi-villaa. Seuraavat anturit l ja j laitettiin asennettujen villojen pintaan, jolloin ne jäisivät lopullisessa rakenteessa keskelle villatilaa. Antureiden päälle laitettiin toinen 100 mm:n eristekerros, jolloin suunniteltu 200 mm:n kokonaiseristepaksuus täyttyi. Villojen pintaan laitettiin jäljellä olevat kolme anturia siten, että anturi i sijoitettiin kivivillan puolelle ja anturit c ja h ekovillan puolelle noin 20 cm:n etäisyydelle toisistaan. Yksikin anturi puolellaan olisi varmasti ollut riittävä, mutta en nähnyt ylimääräisestä anturista olevan haittaakaan. Eristeiden suojaksi kiinnitettiin 12 mm:n Tuulileijona-tuulensuojalevy.

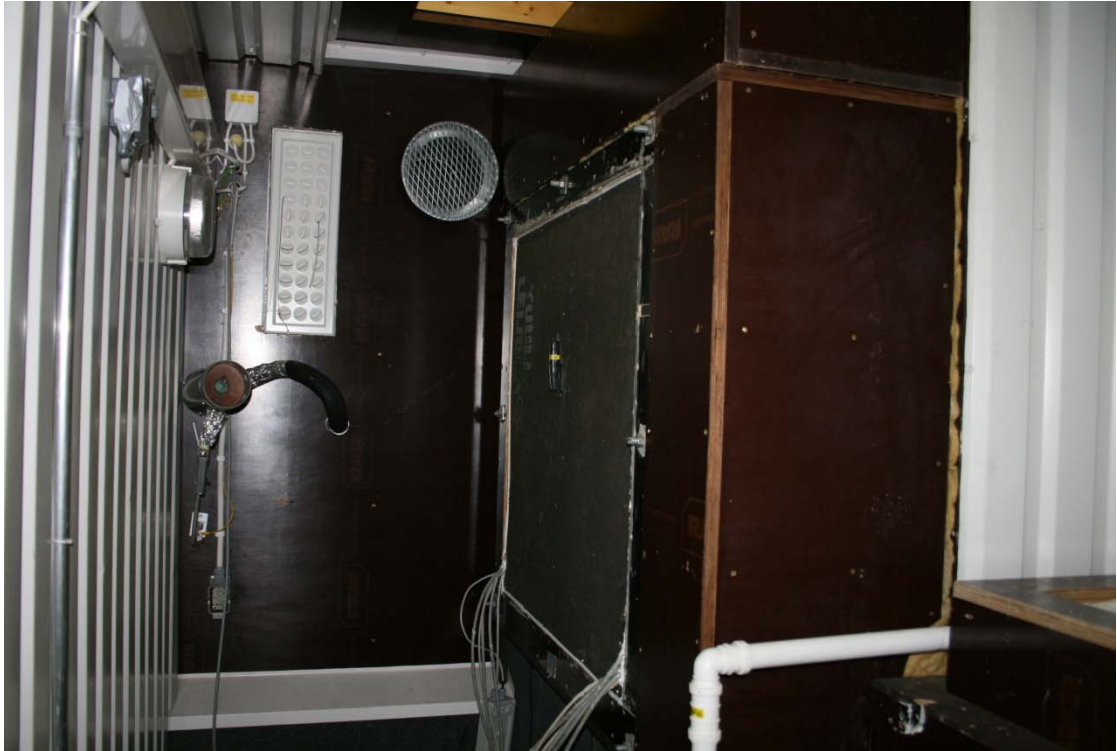
KUVA 7. Testielementti on nostettu konttiin ja koe on valmis aloitettavaksi. Valokuva Eemeli Lehmusoksa 2011.

Testikappale oli nyt valmis nostettavaksi konttiin. Kappale kiinnitettiin ja kiristettiin kontin testausaukkoon kehyksestään kontin varustukseen kuuluvilla kierretangoilla ja muttereilla. Kehyksen ja kontin välinen sauma tiivistettiin tiivistysmassalla lämpimältä puolelta kosteus- ja lämpövuotokohtien ehkäisemiseksi. Antureiden johdot kytkettiin kiinni. Lisäksi sekä lämpimän puolen hirsipintaan että kylmän puolen tuulensuojalevyn pintaan kiinnitettiin laboratorioinsinööri Eemeli Lehmuksoksa kokeilussa olevat langattomat anturit, mitkä nekin mittaavat lämpöä ja kosteutta. Luukkujen ja ovien sulkemisen jälkeen testi oli valmis käynnistettäväksi.

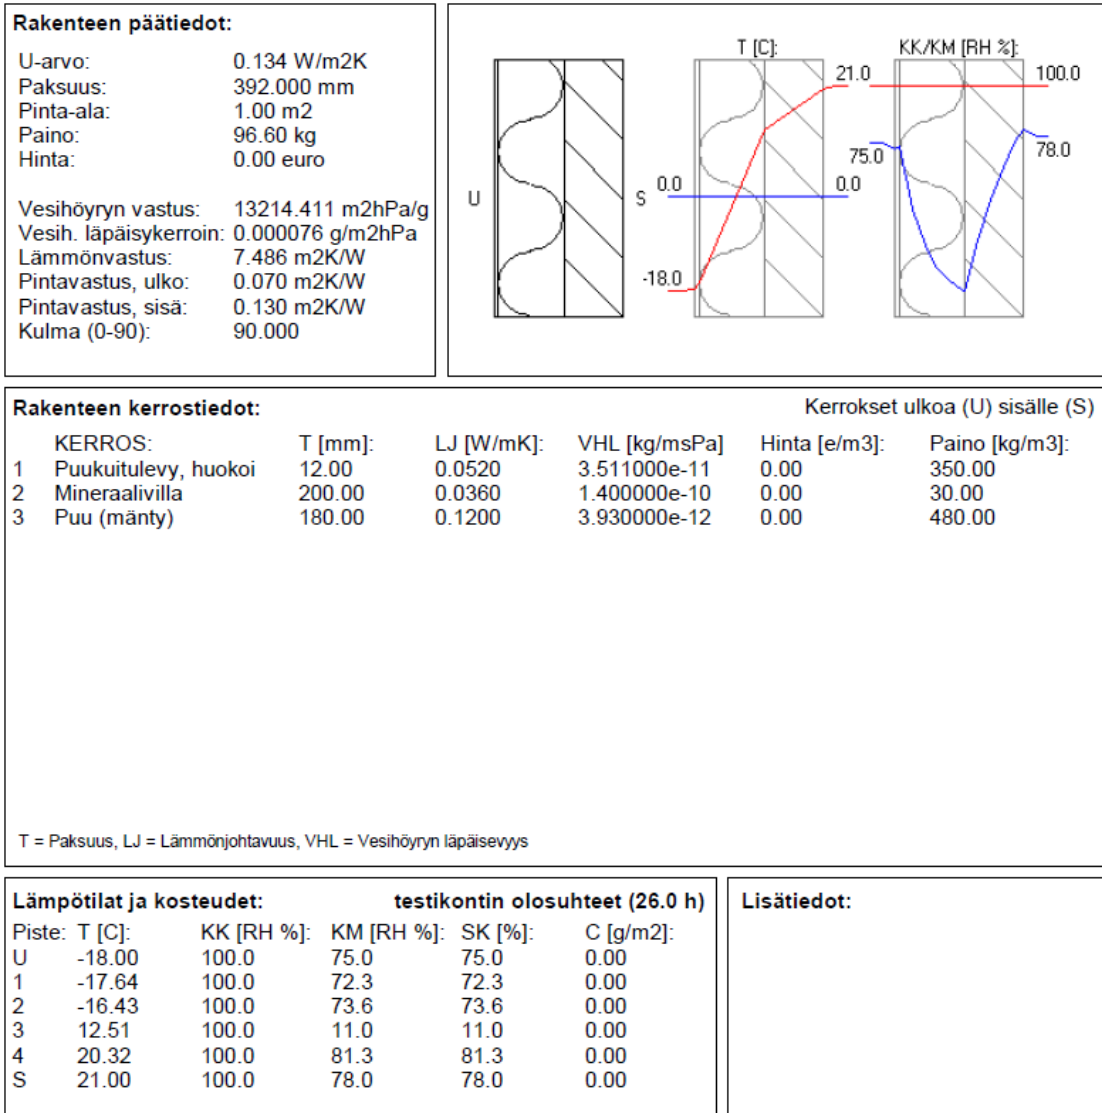
KUVA 9. Kivivillalla eristetyn hirsiseinän teoreettinen toimintamalli.

Rakenteen päätiiedot:

U-arvo: 0.134 W/m2K
Paksuus: 392.000 mm
Pinta-ala: 1.00 m2
Paino: 96.60 kg
Hinta: 0.00 euro

Vesihöyryn vastus: 13214.411 m2hPa/g
Vesih. läpäisykerroin: 0.000076 g/m2hPa
Lämmönvastus: 7.486 m2K/W
Pintavastus, ulko: 0.070 m2K/W
Pintavastus, sisä: 0.130 m2K/W
Kulma (0-90): 90.000

rakenteen teoreettinen toimintamalli sekä ekovillaseinälle että kivivillaseinälle on havainnollistettu kuvissa 8 ja 9.

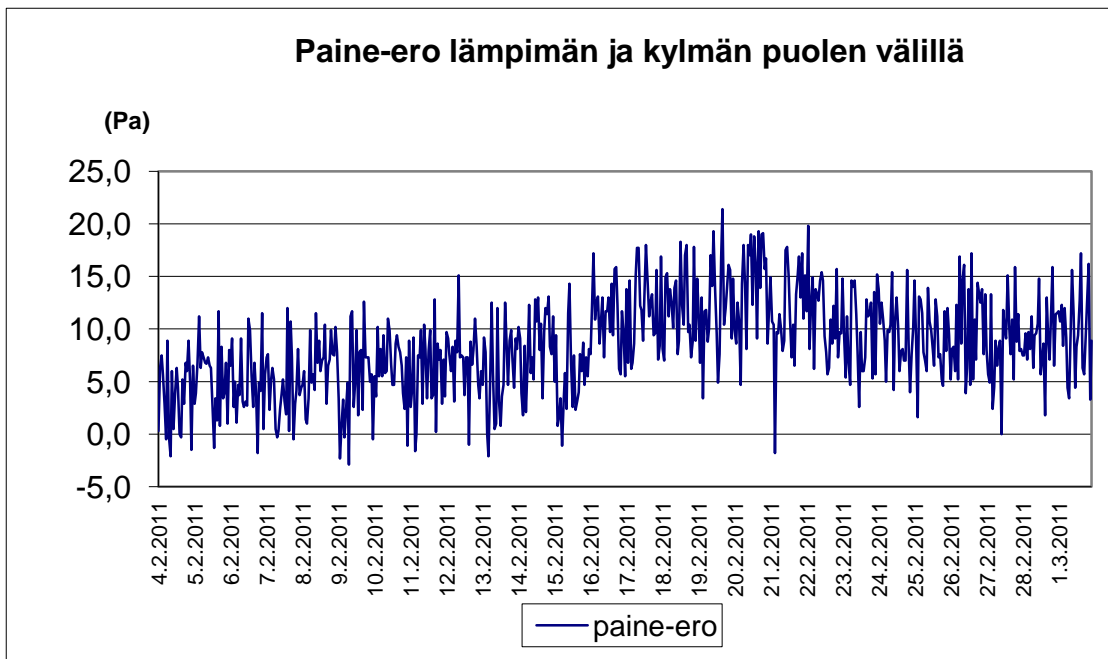
KUVIO 1. Paine-ero lämpimän ja kylmän puolen välillä.

Testin alkaessa lämpimän puolen olosuhteet mukailivat teoriassa kylpyhuoneen olosuhteita saunomisen jälkeen. Lämpötila asetettiin 21 °C:seen ja kosteuspitoisuudeksi säädettiin noin 75 % suhteellista kosteutta. Kylmän puolen lämpötila laskettiin -18 °C:een ja suhteelliseksi kosteuspitoisuudeksi asetettiin 55 %. Lämpötilan laskiessa kylmällä puolella, sen suhteellinen ilmankosteus alkoi heti luonnollisesti nousta. Tämän vuoksi ilmanvaihtokone asetettiin poistamaan lievästi kylmän puolen ilmaa, jotta kontti saavuttaisi tavoitellun kosteuspitoisuuden helpommin. Tämä johti siihen, että lämpimän ja kylmän tilan välille syntyi pieni paine-ero, mikä pyrki siis tasoittumaan lämpimältä puolelta kylmempään päin. Ilmanvaihdosta huolimatta kosteuspitoisuutta ei saatu riittävästi laskettua. Kylmän puolen kosteuspitoisuuden keskiarvoksi koko testijakson ajalta saatiin 75 %. Seuraavissa kuvaajissa on havainnollistettu tilojen paine-ero ja kosteusolosuhteita ja niiden muutoksia testauksen aikana (KUVIOT 1-2).

Viikon kuluessa saadut tulokset osoittivat, että kosteutta oli alkanut siirtyä hirsiseinän läpi. Olosuhteet rakenteessa olivat tasaantuneet, eikä muutosta suuntaan eikä toiseen ollut havaittavissa. Siitä syystä tilojen välistä paine-eroa päätettiin kasvattaa, jotta ilmavirtaus rakenteen läpi voimistuisi ja siten aiheuttaisi arvojen muutosta myös tuloksissa. Olosuhteita säädettiin 16.2.2011. Paine-eron kasvu on havaittavissa kuviossa 1.
