# PILAANTUNEIDEN MAIDEN KUNNOSTUSKUSTANNUKSET

Pilaantuneiden massamäärien kehitys ja kustannusvaikutus pilaantuneiden maa-alueiden kunnostusprosessin erivaiheissa

LAHDEN AMMATTIKORKEAKOULU  
Ympäristötekniikan koulutusohjelma  
Ympäristötekniikka  
Opinnäytetyö  
31.5.2007  
Perttu Kautto

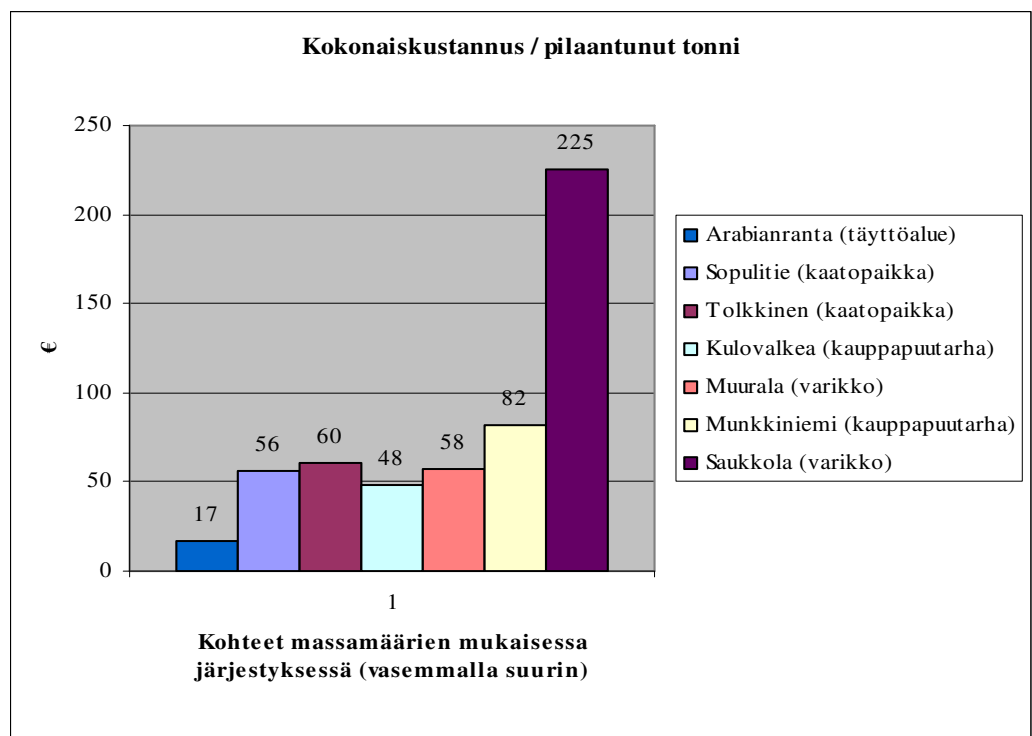
KUVIO 22. Kohteiden todelliset kustannukset / tonni pilaantunutta maata

Kohteiden pilaantuneiden massojen todellisten kunnostuskustannusten (eli kokonaiskustannus / pilaantuneiden massojen yhteismäärällä) vaihteluväli oli 17-225 €/t ja keskiarvo 78 €/t. Mikäli jätetään Saukkolan vanha tukikohta huomioimatta (poikkeavan luonteensa takia) on vastaavasti vaihteluväli 17-82 €/t ja keskiarvo 54 €/t. Kuviossa 22 on esitetty kohteittain toteutuneet kustannukset / pilaantuneet massat. Kohteet on järjestetty massamäärien mukaiseen suuruusjärjestykseen.

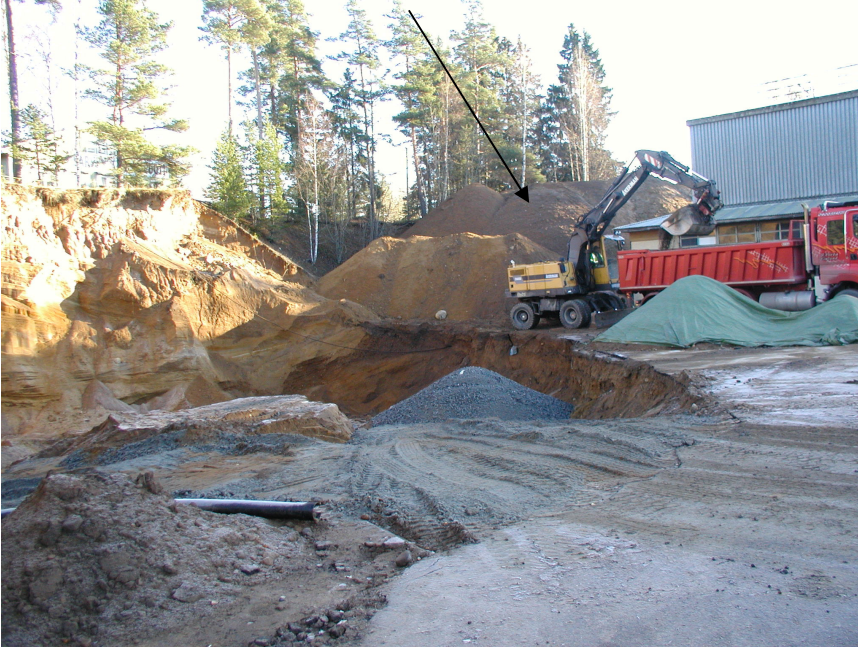
Kuva 1. Maaleikkaus – Huomioi välivarastoidun puhtaan maa-aineksen määrä

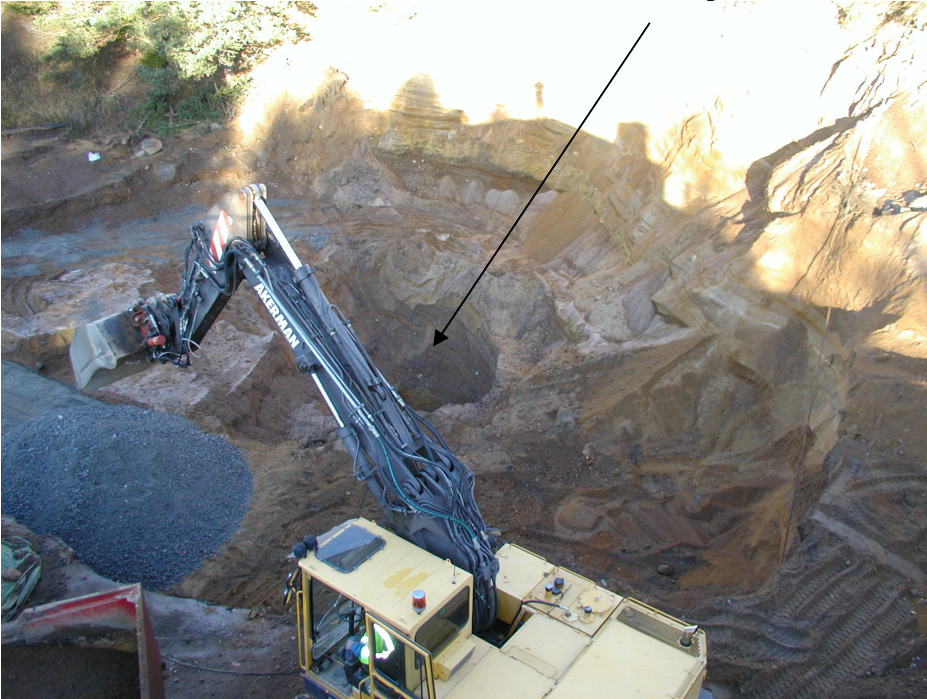
Kuva 2. Pilaantuneen maa-aineksen kaivua – Huomioi pilaantuneen kerroksen ohuus

Kunnostuskustannuksien huomattava kasvu oli ”huonoa tuuria”. Öljyn leviämistä ei voitu havaita tutkimuksissa, koska karkea sorakerros kääntyi pohjoiseen ja painui jyrkän rinteen alle. Teoriassa olisi ollut mahdollista havaita kyseinen kerros viistokairauksilla (tutkimuksia tehtäessä ei ollut mahdollista sijoittaa tutkimuspistettä säiliön ja rinteen väliin – koska säiliö oli nostettu ylös ja maat läjitetty sivuille), jos olisi ollut näyttöä/syytä epäillä laajempaa haitta-aineiden leviämistä. Käytännössä ei ns. ”rutiinitutkimuksissa” voida kustannussyistä toteuttaa vaikeita viistokairauksia. Vaikkakin kohteessa suoritettu viistokairaus jäteöljysäiliökaivannon vierestä ”rinteen alle” voi olla, että kyseistä kerrosta ei olisi siltikään tavoitettu, johtuen kerroksen kapeudesta ja paksuudesta (noin 1,5\*1 metriä). Liitteessä 7 on kaksi valokuvaa kohteesta, kuva 2:a voidaan nähdä yllämainitun kerroksen ohuus.
