Kerrostalon ulkovaippakorjauksen rakenneratkaisut

Metropolia Ammattikorkeakoulu

Insinöörityö

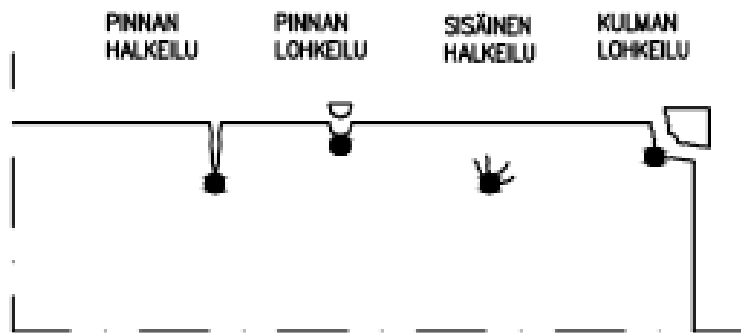
Kuva 1. Korroosion aiheuttamia vauriotyyppejä teräsbetonirakenteessa.

Korroosioprosessissa raudoituksen kantavuus heikentyy poikkileikkausalan pienentymisen takia, joka johtuu raudoituksen pinnasta liukenevasta materiaalista. Liukenevien korroosiotuotteiden tilavuus on suurempi kuin yhdisteiden alkuperäinen tilavuus, mistä seuraa suojaavan betonikerroksen halkeilua ja lohkeilua. [3, s. 20–21; 5, s. 13–20.]

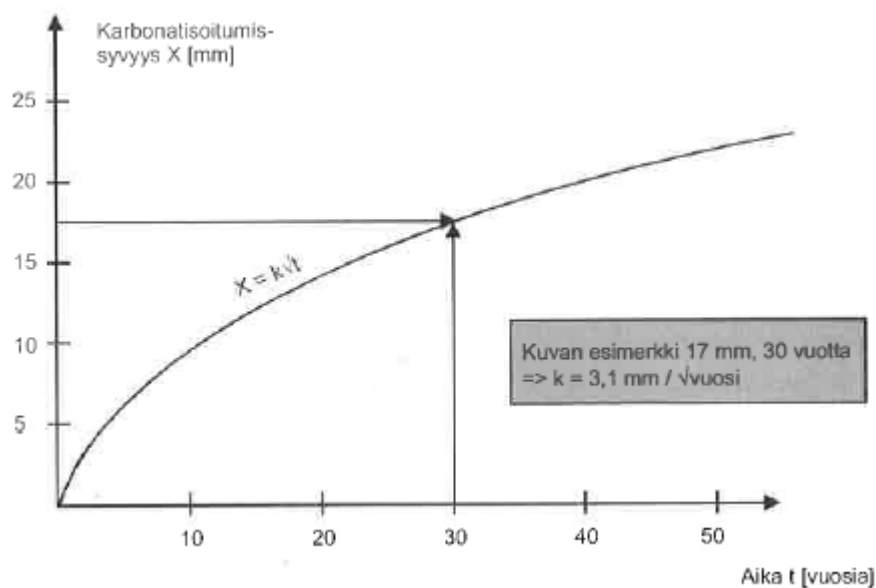
Kuva 2. Neliöjuurimallin mukainen karbonatisoitumisen eteneminen ajan funktiona [3, s. 23]

Karbonatisoitumissyvyyden ennustamista kuvataan yleensä neliöjuurimallilla $x = k\sqrt{t}$, missä x kuvaa karbonatisoitumissyvyyttä millimetreinä, k on karbonatisoitumiskerroin ($\text{mm}/\sqrt{\text{a}}$) ja t on aika (a). [3, s. 23.]

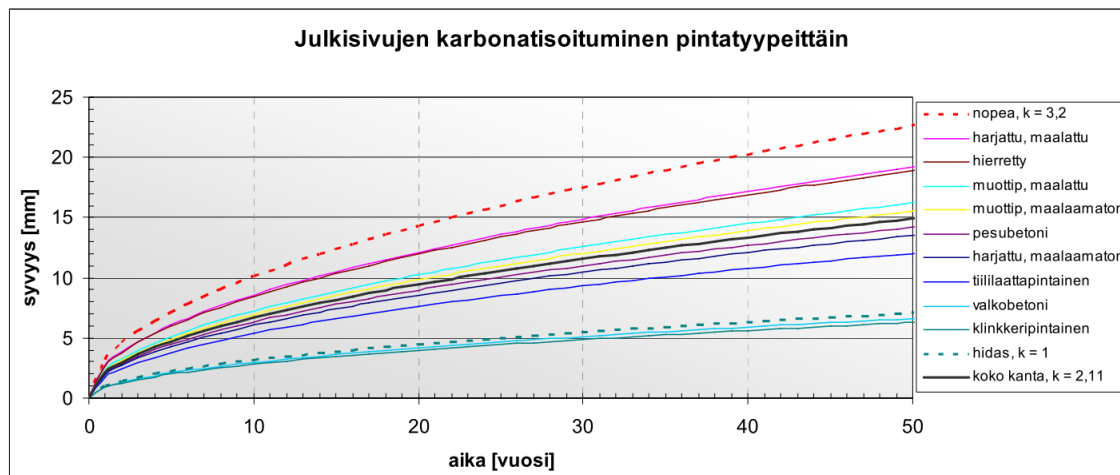
Kuva 3. Keskimääräinen karbonatisoitumissyvyys eri pintatyypeillä BeKo-tietokannan mukaan. [6, s. 37]

Rakenteiden pinnoitteet ja pintamateriaalit antavat suojaa betonirakenteelle karbonatisoitumista vastaan. Esimerkiksi julkisivujen klinkkerilaattapintaisissa elementeissä hiilidioksidin tunkeutuminen betoniin estyy huomattavasti, jonka takia karbonatisoituminen on erittäin hidasta. Tiiviit laattapinnoitteet myös hidastavat elementin rakennusaikaista kuivumista, jonka takia elementin ulkopinta saa paremman jälkihoidon. Orgaaniset maalit ja suojaavat pinnoitteet luovat myös hiilidioksidin diffuusiota hidastavan pintakalvon, mutta maalikalvon epäyhtenäisyys ja pinnoitteiden tehollinen käyttöikä ovat huomioitavia seikkoja rakenteen kunnossapidon kannalta. [3, s. 24.]

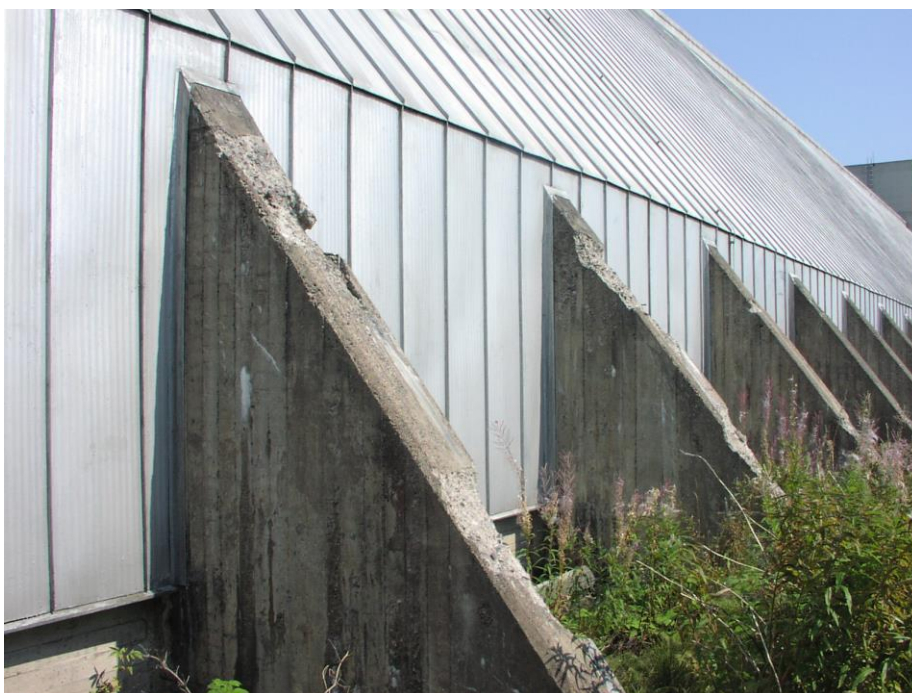
Kuva 5. Pitkälle edenneen pakkasrapautuman aiheuttamaa betonin lohkeilua.

Pakkasrasituksen aiheuttamat vauriot ilmenevät betonin säröilyinä, joka lisää veden imeytymisnopeutta sekä heikentää betonin lujuutta. Rasituksen toistuessa usean jääty-mis-sulamissyklin ajan, betonirakenne rapautuu. Pakkasrapautuminen aiheuttaa betonin pinnan halkeilua, elementtien kaareutumista ja betonin lohkeilua. Vaurioiden estämiseksi olisi oleellista havaita pakkasrapautuminen alkuvaiheessa, jolloin rasituksia voitaisiin pienentää ajoissa. Ongelmana on, että silmämääräinen pakkasrapautumisen havainnointi onnistuu vasta pitkälle edenneestä rapautumisesta. [3, s. 31.]
