Kristina Litja

Kaartin lasaretin puutalojen säilyttäminen muutossuunnitelmien avulla

Metropolia Ammattikorkeakoulu
Rakennusarkkitehti (AMK)
Rakennusarkkitehtuurin tutkinto-ohjelma
Opinnäytetyö
16 .5.2019

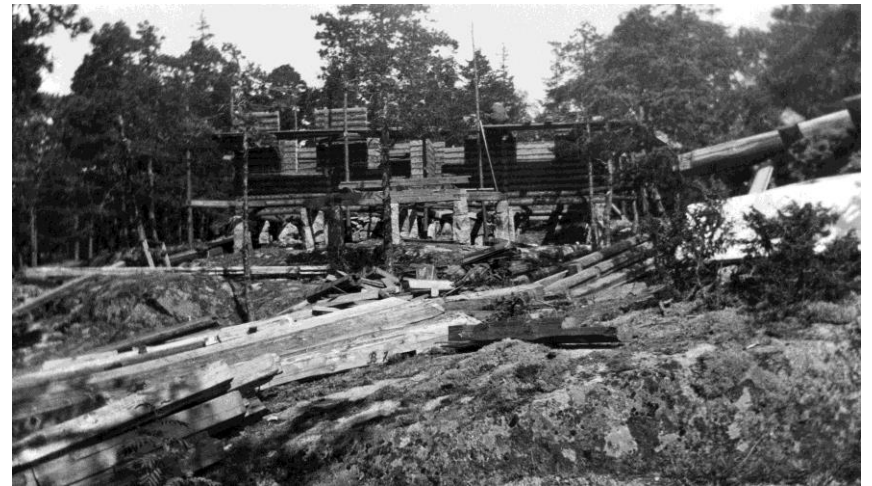
Kuva 3. Kuokkalasta siirrettyä hirsirakennusta kootaan uuteen sijaintiinsa Villingissä [HKM, 1924, tuntematon]

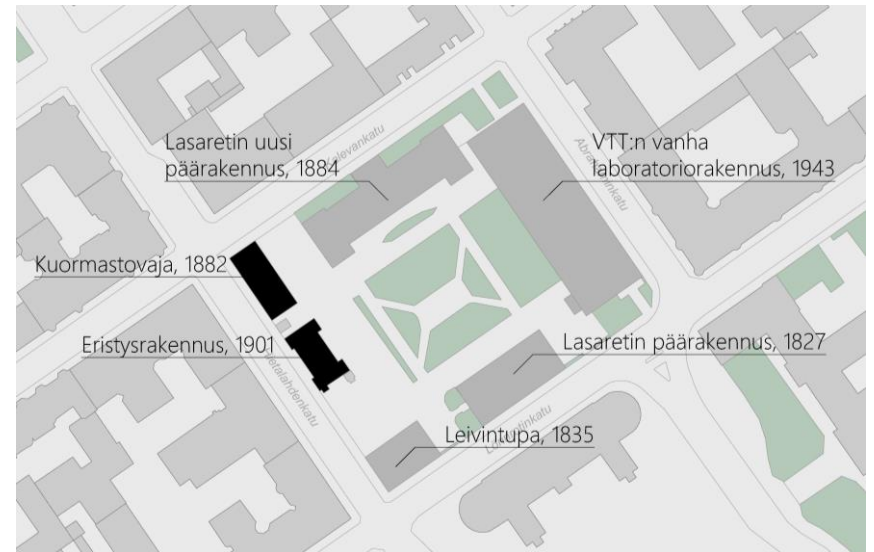
Kaartin lasaretin korttelissa on nykyisellään kuusi rakennusta, joista neljä on tiilirakenteisia ja kaksi puurakenteisia:

- Lasaretin vanha päärakennus, 1827
- Lasaretin leivintupa, 1835
- kuormastovaja, 1882 (puurakenteinen)
- Lasaretin uusi päärakennus, 1884
- eristysrakennus, 1901 (puurakenteinen)
- VTT:n vanha laboratoriorakennus, 1943.

Kuva 6. Kaartin lasaretin rakennukset, puurakennukset mustalla

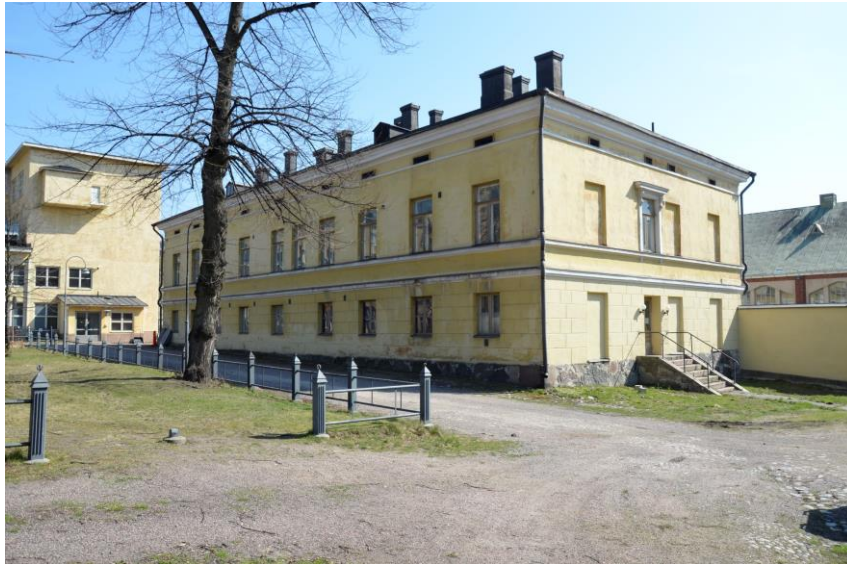
Kaartin lasaretin alkuperäinen päärakennus on korttelin vanhin säilynyt rakennus. Se on rakennettu vuonna 1827 Lönnrotinkadun varrelle, symmetrisesti korttelin eteläisen sivun keskelle. Kaksikerroksinen rakennus on keskeissymmetrinen.

Kuva 7. Lasaretin entinen päärakennus sisäpihalle päin

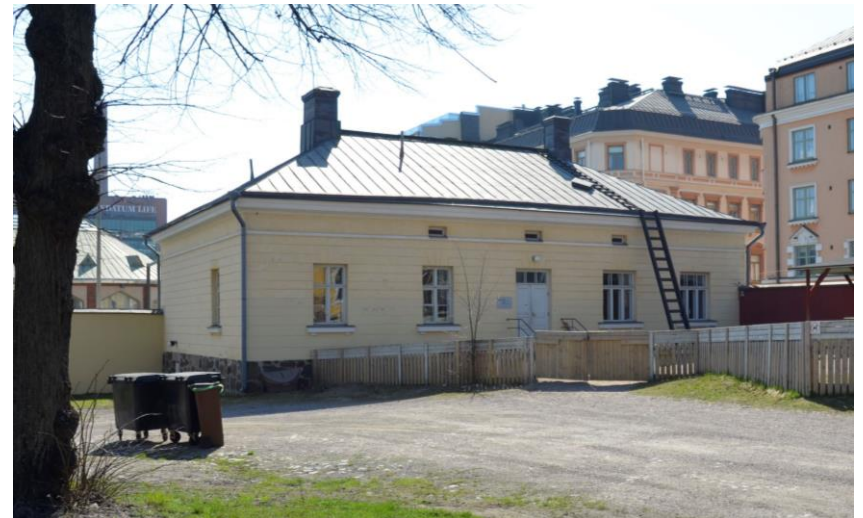
Lasaretin päärakennuksen vieressä, Hietalahdenkadun ja Lönnrotinkadun kulmassa sijaitsee korttelin toiseksi vanhin rakennus, vuonna 1835 valmistunut leivintupa. Leivintupa vastaa tyyliltään varsin paljon päärakennuksen tyyliä. Rakennus on yksikerroksinen, mutta siinä on osittain maanpäällinen kellari. Siksi rakennuksen luonnonkivinen sokkeli on osin jopa kaksi metrinä korkea. Rakennus on arkkitehtuuriltaan hyvin yksinkertainen.

Kuva 8. Entinen leivintupa, nykyinen päiväkot

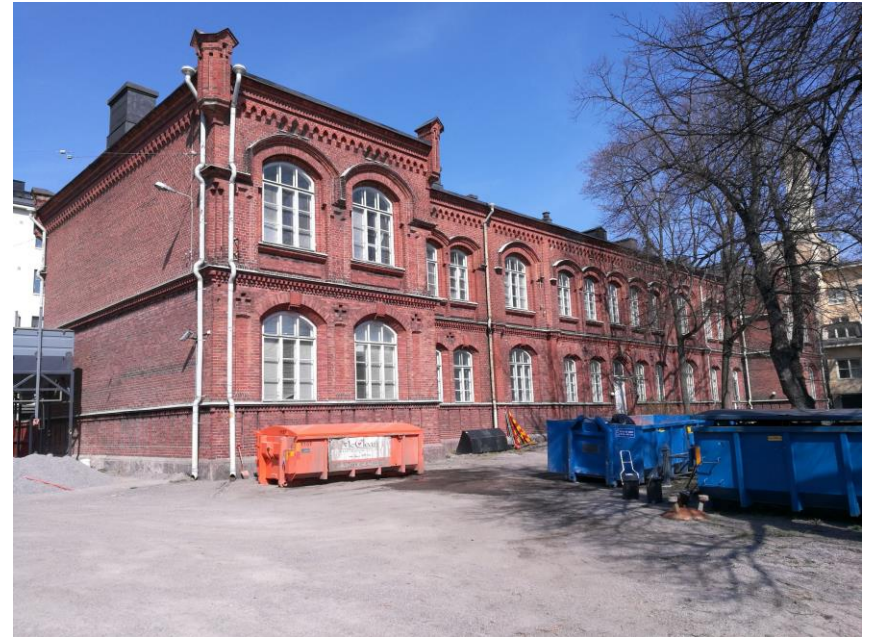
Lasaretin uusi päärakennus sijaitsee korttelin pohjoispuolella Kalevan-
kadun varrella. Vuonna 1884 valmistunut punatiilinen rakennus eroaa
ulkoarkkitehtuuriltaan korttelin muiden rakennusten ilmeestä. Se on
muita rakennuksia huomattavasti koristeellisempi. Tiilestä on tehty
useita aiheita rakennuksen julkisivuun. Keskeissymmetrinen rakennus
hallitsee Kalevankadun puoleista sivua ja on muutenkin voimakas ark-
kitehtoninen tekijä korttelin miljöössä.

Kuva 9. Lasaretin uusi päärakennus

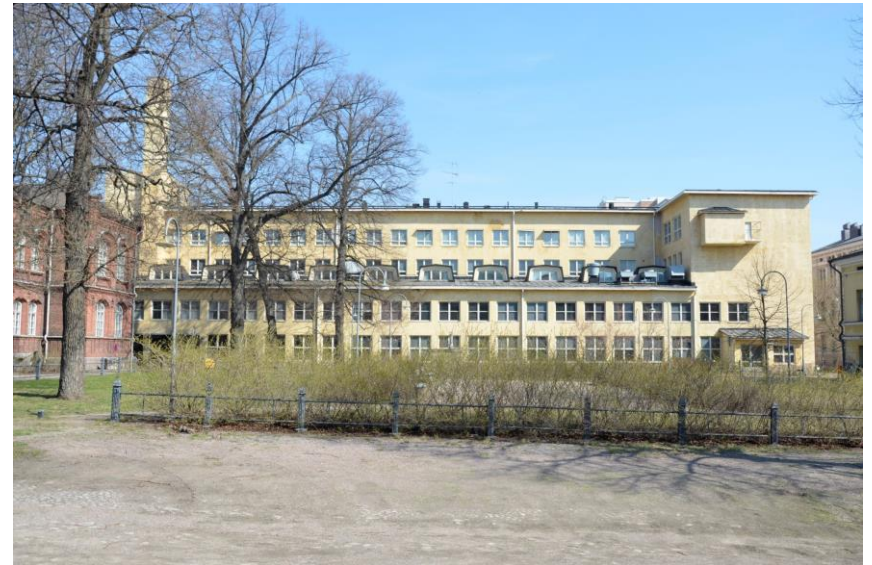
Korttelin uusin rakennus on vuonna 1943 valmistunut Valtion teknillisen tutkimuskeskuksen käyttöön rakennettu toimistorakennus. Rakennus on tyyliltään funktionalistinen ja julkisivut ovat hyvin pelkistettyjä ja säännöllisiä. Ainoa hieman koristeellisempi yksityiskohta rakennuksen julkisivussa on Lönnrotinkadun puoleinen pääsisäänkäynti, jonka katos on muotoiltu funktionalistiseen tyyliin. Sisäänkäynnin yhteyteen on myös tehty kaunis istutuskokonaisuus.

Kuva 10. VTT:n entinen laboratoriorakennus

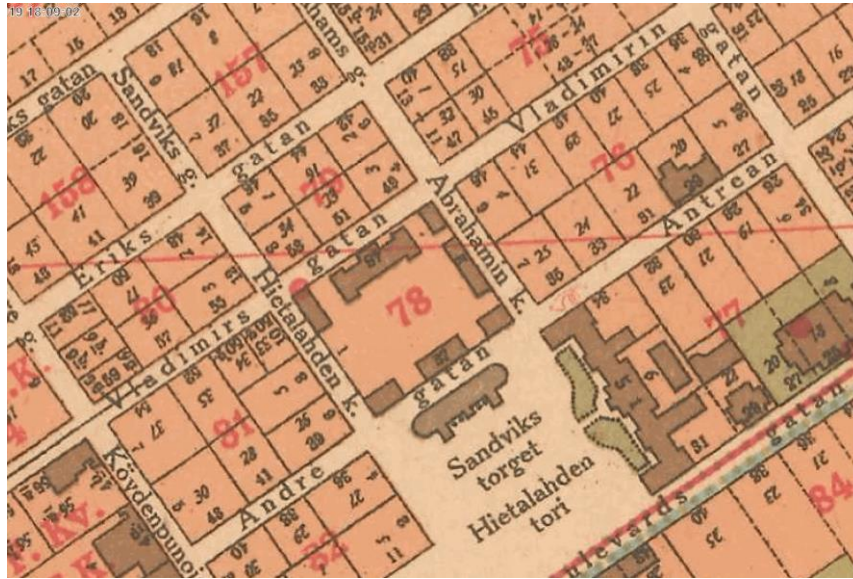
Kuva 12. Opaskartta vuodelta 1918. Karttaan on merkattu yleiset rakennukset. Karttaan ei ole kuitenkaan piirretty eristysrakennusta, josta voi vetää johtopäätöksen, että eristysrakennus on jo tällöin toiminut kenties asuinrakennuksena. Punainen piste korttelin läntisessä kulmassa on palokello [Helsingin kaupunki, kartta.hel.fi]

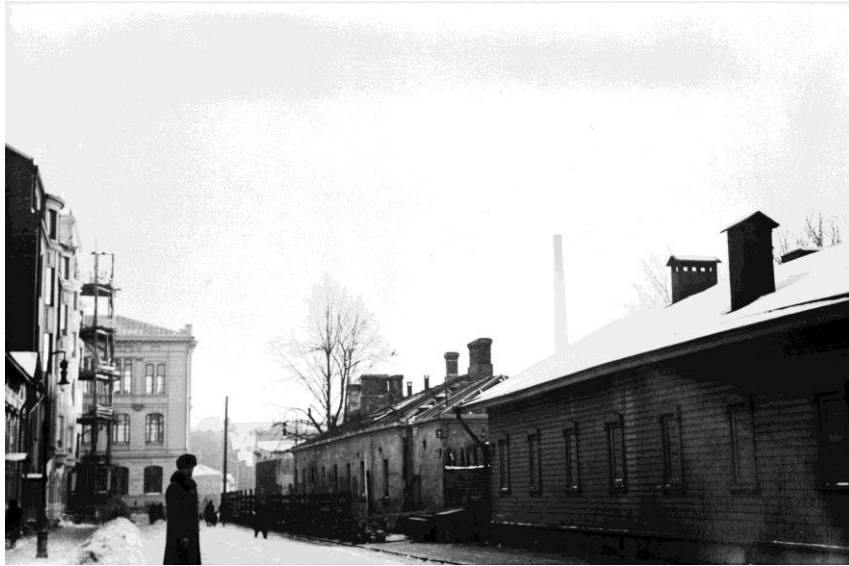
Kuva 13. Näkymä Abrahaminkadulta Lönnrotinkadun suuntaan. Oikealla Kaartin lasaretin korttelin vanhoja rakennuksia. Kuva noin vuodelta 1940-41. Huomaa kuvan oikeassa alakulmassa oleva rakennus, joka on ulkoasultaan lähes identtinen Hietalahdenkadun suuntaisen vajan kanssa. [HKM, n.1940-41 kuvaaja tuntematon]

Vaja on tyyliltään varsin perinteinen oman aikansa talousrakennus. Itse asiassa Kaartin lasaretin korttelissa on sijainnut hyvin samanlainen rakennus Abrahaminkadun varressa (kts kuva 13). Nykyään samankaltaisia rakennuksia näkee esimerkiksi Suomenlinnassa.

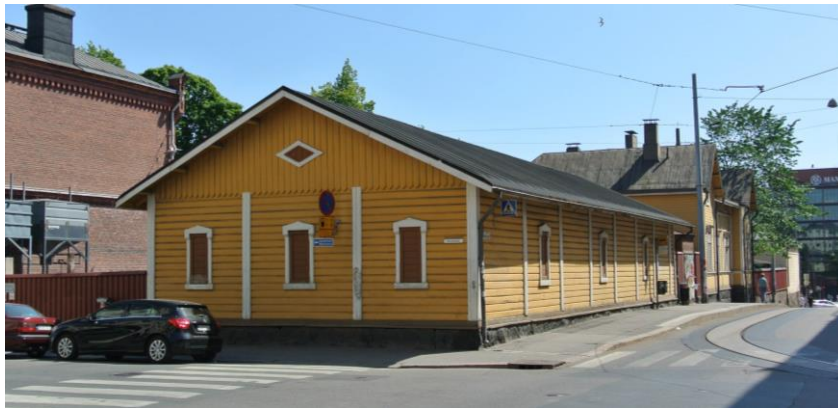
Kaartin lasaretin korttelin länsiosassa sijaitsee kaksi keltaista puutaloa. Hietalahdenkadun ja Kalevankadun kulmassa sijaitseva vanhempi puutalo on toiminut aina varastorakennuksena. Se rakennettiin alkujaan kuormastovajaksi ja se oli mitoitettu 24:lle hevosvaunulle. Vaja on toiminut koko olemassa olonsa ajan varastona. [Schalin & Schalin 2007,4, 16.]

Kuva 16. Vaja Kalevankadun ja Hietalahdenkadun kulmasta kuvattuna

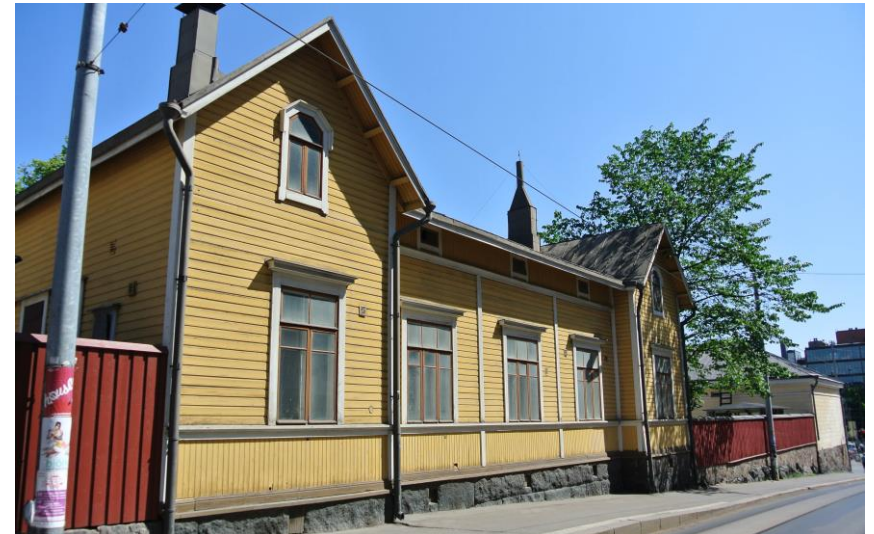
Vajasta etelään, Hietalahdenkadun varrella sijaitsee alkujaan sairaalan eristysrakennukseksi rakennettu talo. Se valmistui oletettavasti vuonna 1901. Rakennusajankohdasta ei ole täysin varmaa tietoa, koska eristysrakennuksen rakennuspiirustuksia ei ole löytynyt. Rakennus on kuitenkin osittain saman tyylinen, kuin muut saman ajan ylihallitukselle piirretyt sotilasrakennukset. [Schalin & Schalin 2007, 18.]

Kuva 17. Eristysrakennus Hietalahdenkadulta kuvattuna

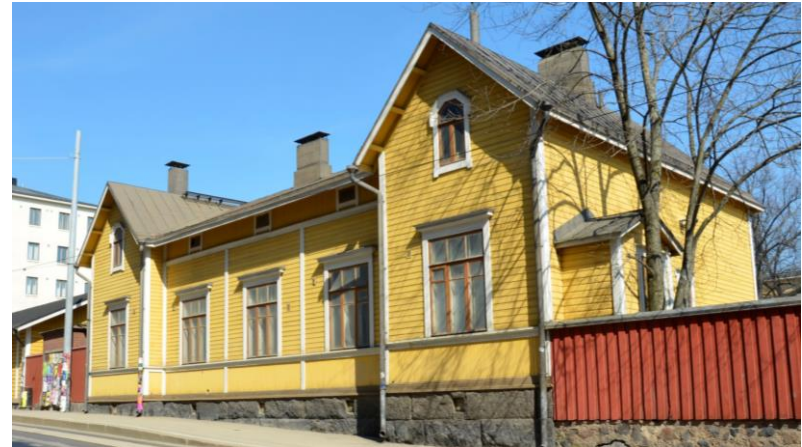
Eristysrakennus on varsin epätyypillinen puurakennus Helsingissä. Suurin osa helsinkiläisistä ja ylipäätään suomalaisista puurakennuksista on suorakaiteen muotoisia. Suorakaiteen muotoiset rakennukset on asemoitu kaupungeissa usein niin, että pitkä sivu on kadulle päin. Tästä tyylistä poiketen eristysrakennuksessa on niin sanotut siivet, jotka ulkonevat hieman suorakaiteesta, sekä pihan suuntaan, että myös kadulle. Hieman vastaavia rakennuksia näkee jonkin verran myös muuallakin, esimerkiksi Marian sairaalan alueella. Usein tämän tyylliset rakennukset, joissa on jonkinnäköiset siivet, on kuitenkin sijoitettu tontille niin, etteivät ne sijaitse kadun varressa.

Kuva 22. Eristysrakennus Hietalahdenkadulta kuvattuna

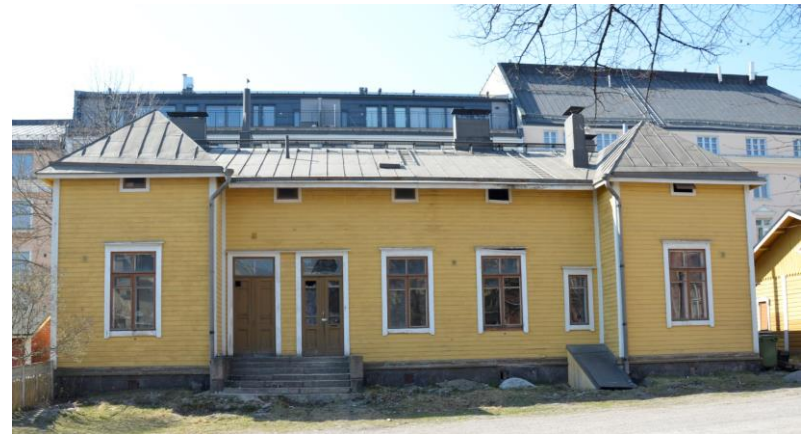
Kuva 23. Eristysrakennus sisäpihalle päin

Eristysrakennuksen pinta-ala on noin 200m². Sen Hietalahdenkadun puoleinen sivu on noin 20 metriä pitkä. Rakennuksen runkosyvyys on noin 9,5 metriä sen kapeimmassa kohdassa. Rakennuksessa on niin sanotut siivet, jotka ulkonevat kadulle päin noin 750 mm ja sisäpihalle päin noin 1400 mm. Näin siipiosien kohdalla rakennuksen runkosyvyys on noin 12 metriä. Rakennus on korkeimmalta kohdaltaan noin 9 metriä maanpinnasta.

Rakennuksessa on muunneltu aumakatto, joka kadun puoleisten siipien kohdalla muodostaa niin sanotut päätykolmiot. Peltikatto on väriältään tummanharmaa, väri on luultavimmin hieman kulunut ajan saatossa.

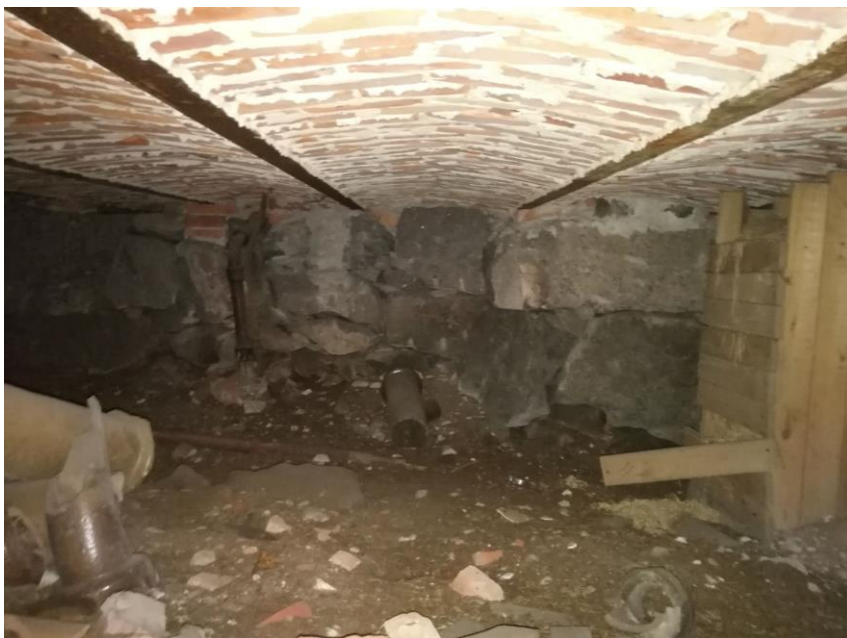
Alapohja on ratakiskoihin tuettu kappaholvi, jonka palkisto lepää luonnonkivisten muurien ja sokkelin päällä. Ulkoseinien kohdalla sokkelien sisäpintoja on tuettu tiilistä muuratuin pilasterein. Kappaholvin päällä oli useissa huoneissa aikaisemmin kreosoottia ja asbestia sisältänyt valettu kiviaineinen lattia. [Saarinen 2011, luettu 12.3.2019.] Rakennuksen pohjoiskulmassa sijainneessa huoneessa oli kappaholvin päällä puurakenteinen lattia. Nykyään haitallisia aineita sisältäneet valetut lattiat on purettu niin, että vain kappaholvi ja yhden huoneen puurakenteet ovat jäljellä.

Kuva 26. Rakennuksen ryömintätilatila

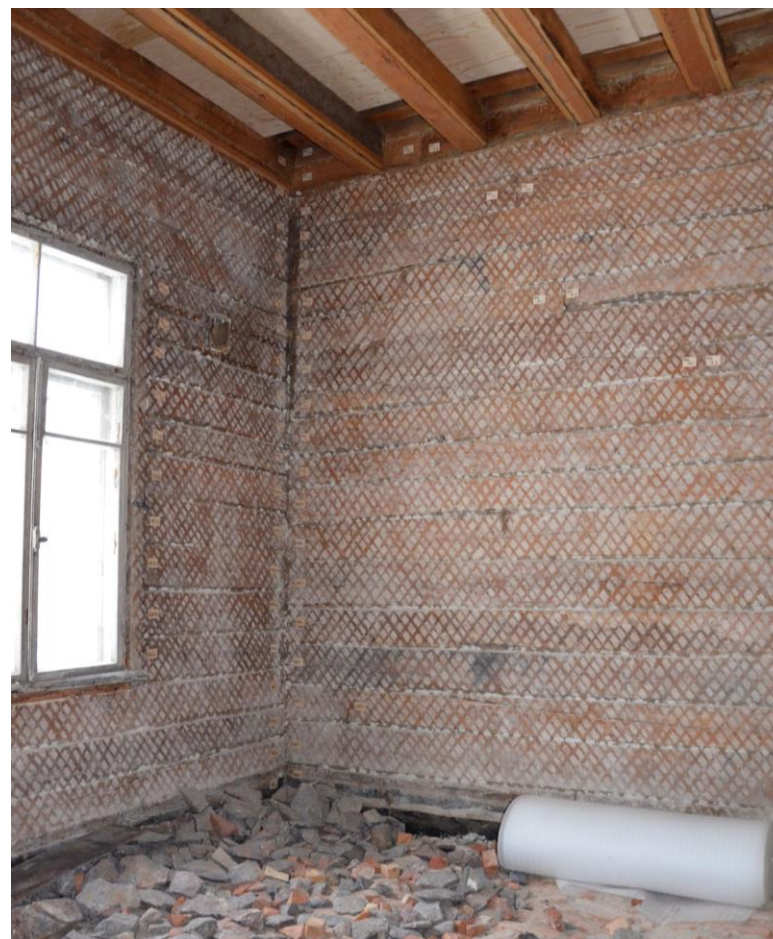
Kuva 27. Eristysrakennuksen sisätila, lattialla vielä purkujätettä

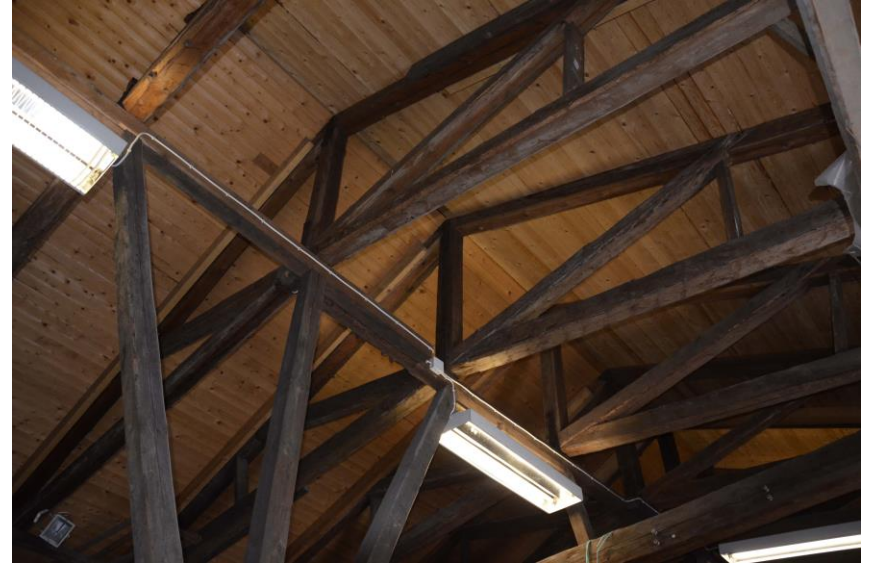
Kuormastovajan alapohja on maanvarainen betonilaatta. Rakennuk-sen sokkeli on osittain luonnonkivistä, osittain se on korjattu harkko-rakentein. Vesikattoa kannattelee monet saksiristikot, jotka on tuettu rakennuksen keskellä sijaitsevilla pilareilla. Pilareita ja katon rakenteita on korjailtu useita kertoja rakennuksen historiassa. [Saarinen 2011.] Vesikatteen aluslaudoituksen kunnosta huomaa, että se on vaihdettu joitakin vuosia sitten. Tarkkaa tietoa kattoremontin ajankohdalle ei kuitenkaan ollut tiedossa.

Kuva 29. Vajan kattorakenteita.

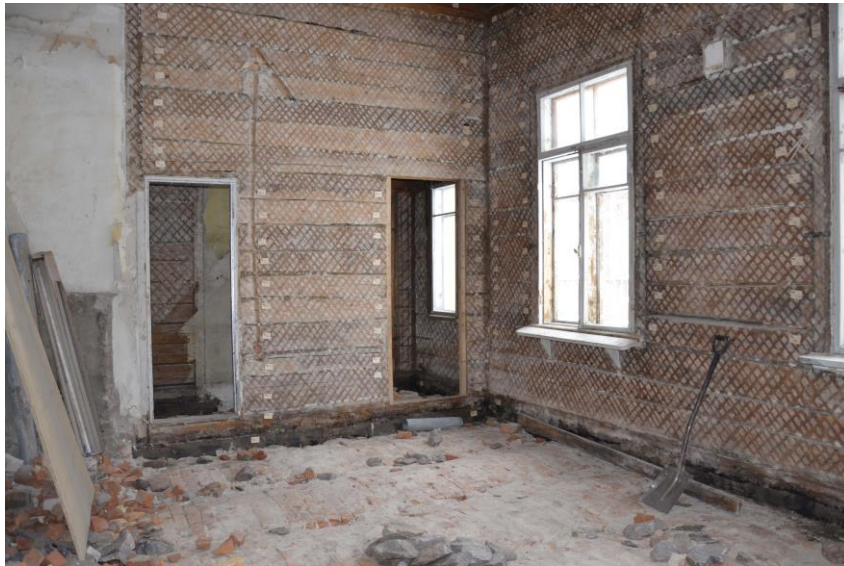
Koska eristysrakennuksen sisäpinnat on purettu, pystyy nykytilassa rakennuksen hirsirunkoa arvioimaan silmämääräisesti. Silmämääräisesti tutkien hirsirungon kunto on varsin hyvä. Rakenteissa ei näy lahoa, tai merkkejä sienistä tai tuholaisista. Senaatti-kiinteistöjen rakennuttajapäällikkö Selja Flinkin mukaan rakenteiden kunto on jopa yllättävän hyvä. Vain seinien alimmissa hirsissä näkyy, että niissä on käytetty puunsuoja-aineena terveydelle haitallista kreosoottia, eli puunsuojaukseen käytettyä puusta tai kivihielestä valmistettua terveydelle vaarallista ainetta. [Flink 2019.]

Kuva 30. Rakennuksen sisäpinnat on purettu, joten rakenteita pystyy arvioimaan silmämääräisesti paremmin

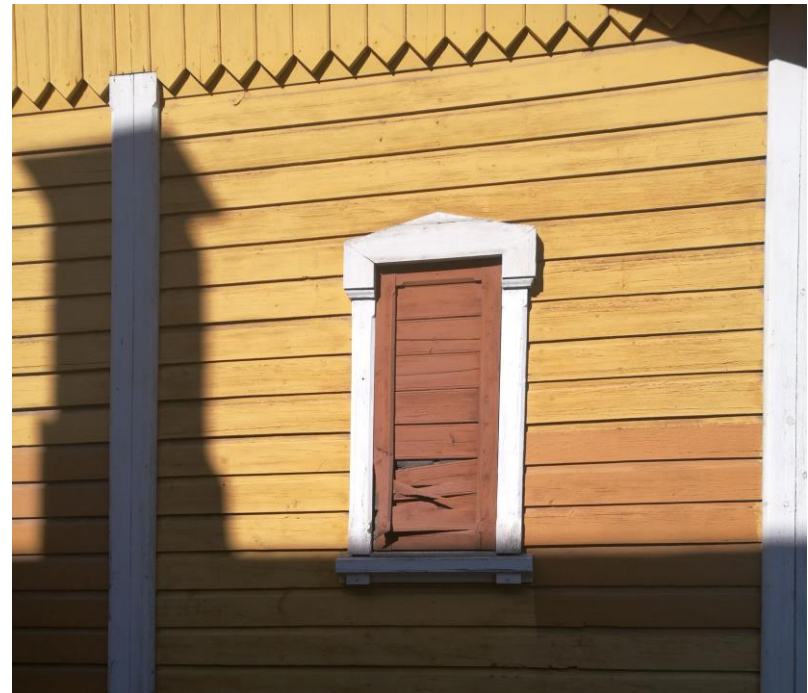
merkiksi lisäraudoitteilla tai puukorjauksin. [Saarinen 2011.] Vajan laudoitukset ovat joistakin kohdin kärsineet kosteusvaurioista. Myös ulkopuoliset ikkuna-aiheet ovat osin vaurioituneet.

Kuva 31. Vajan rikkoutunut ikkuna-aihe

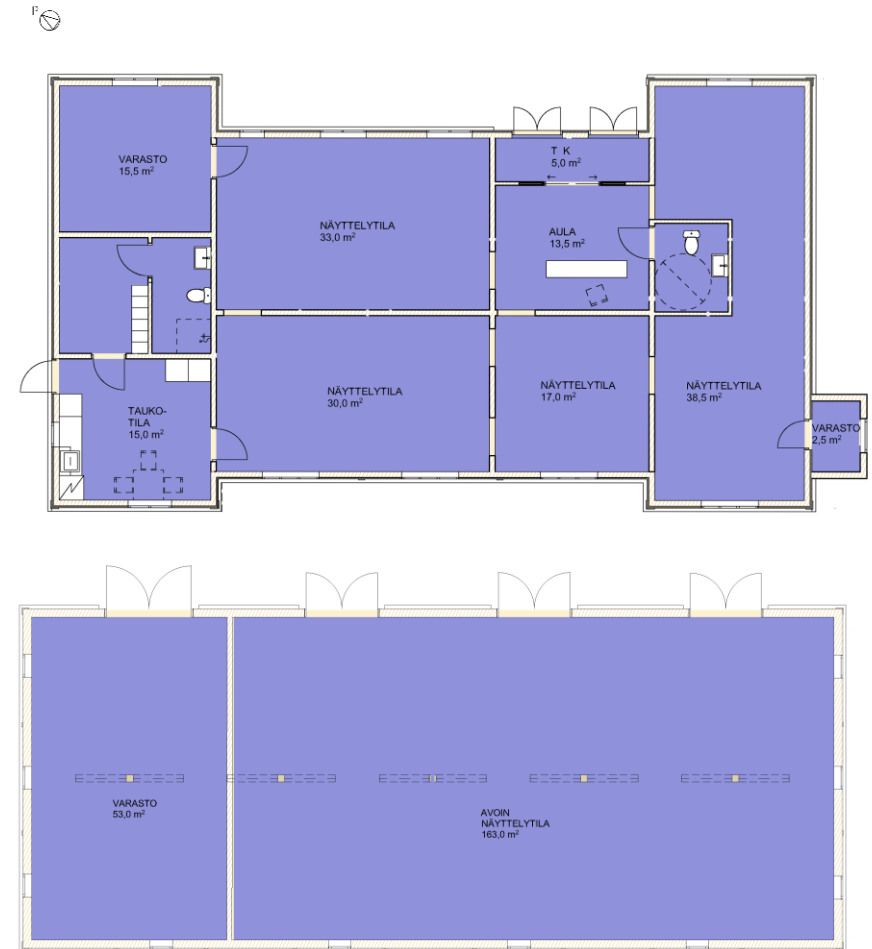
Näyttelytilojen suunnittelu rakennuksiin oli puolestaan luontevampaa. Näyttelytiloja varten eristysrakennuksesta tulisi joitakin seiniä poistaa, sillä osa tiloista on hyvin pieniä, mutta huonekorkeus on näyttelytiloja varten täydellinen. Vaja voisi myös muuten sopia, mutta koska se on kylmää tilaa, tulisi se eristää taideteoksia varten, jolloin osa vajan luonteesta taas katoaisi.

Kuva 34. Luonnos näyttelytiloja varten

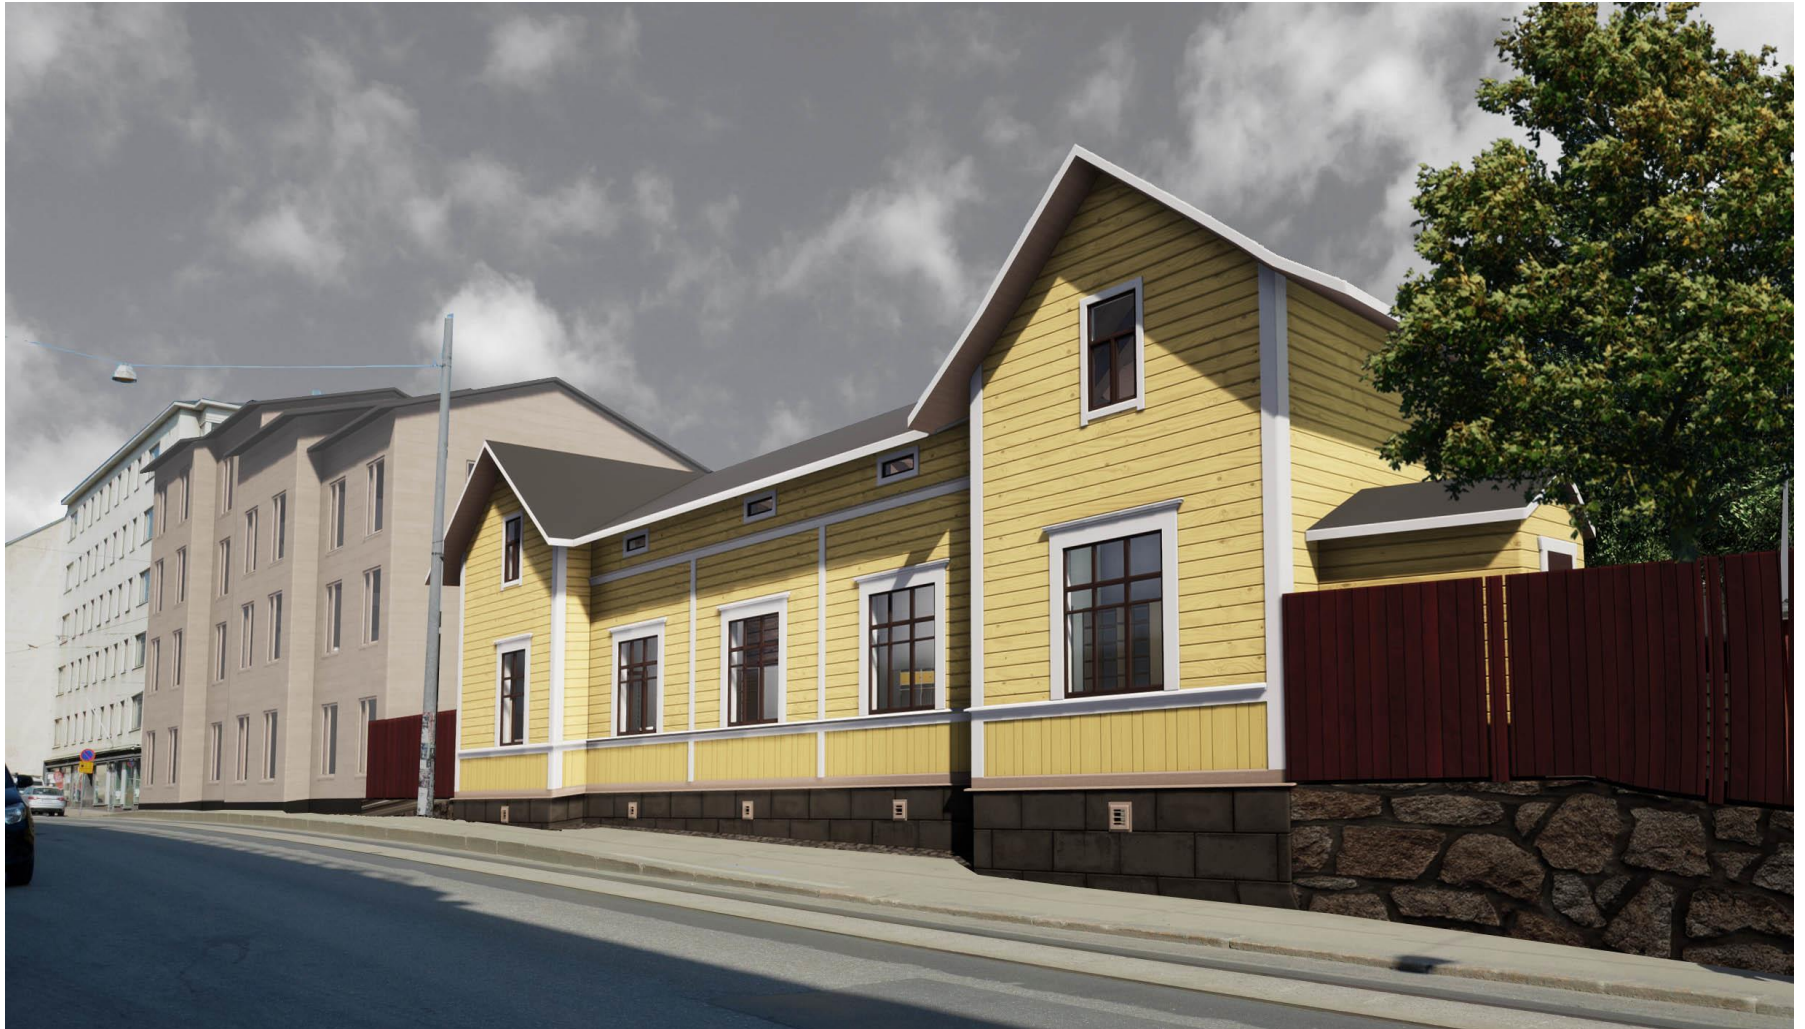
Kuva 39. Havainnekuva Hietalahdenkadulle, takana myös uudisrakennus

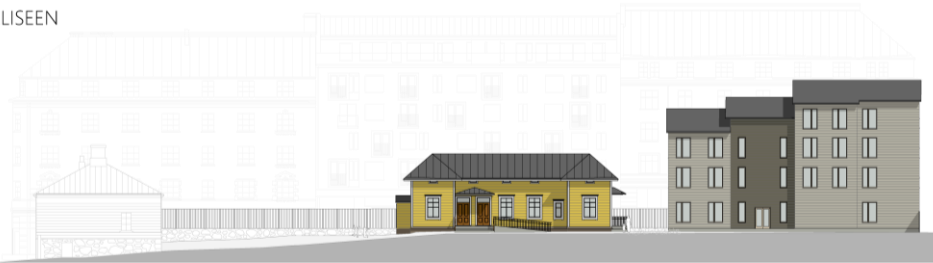
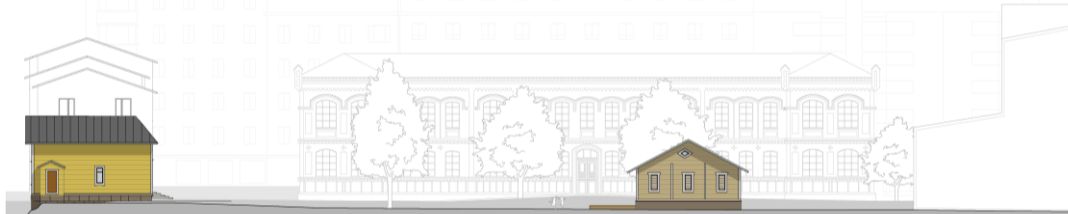
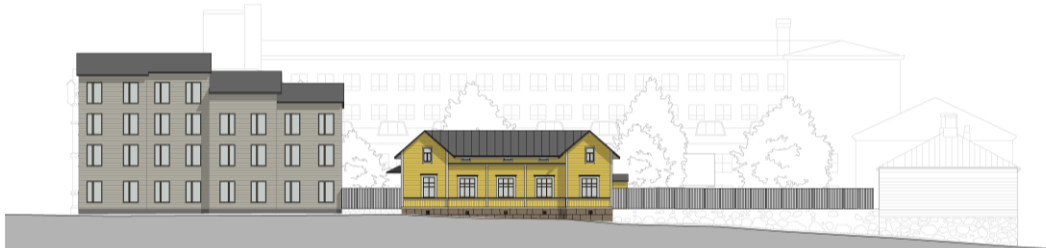
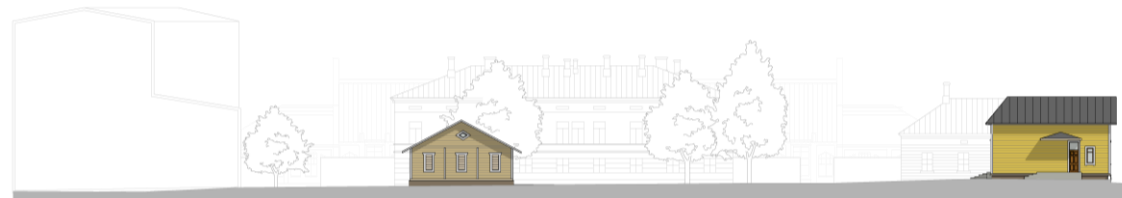
Kuva 42. Rakennusten julkisivut

Eristysrakennuksen nykyinen arkkitehtoninen ilme on pyritty säilyttämään mahdollisimman pitkälle samanlaisena, kun se nykyään on. Massaan ja rakennuksen ulkomuotoon ei ole suunniteltu uusia ikkunoita tai oviaukkoja. Vain kaksi oviaukkoa on poistettu rakennuksen luoteisjulkisivulta. Ainoat massaan vaikuttavat muutokset ovat sisäänkäyntien ylle tehdyt katokset, jotka on suunniteltu lisäämään sisäänkäyntien käyttömukavuutta. Julkisivujen värit pysyy nykyisenlaisena.

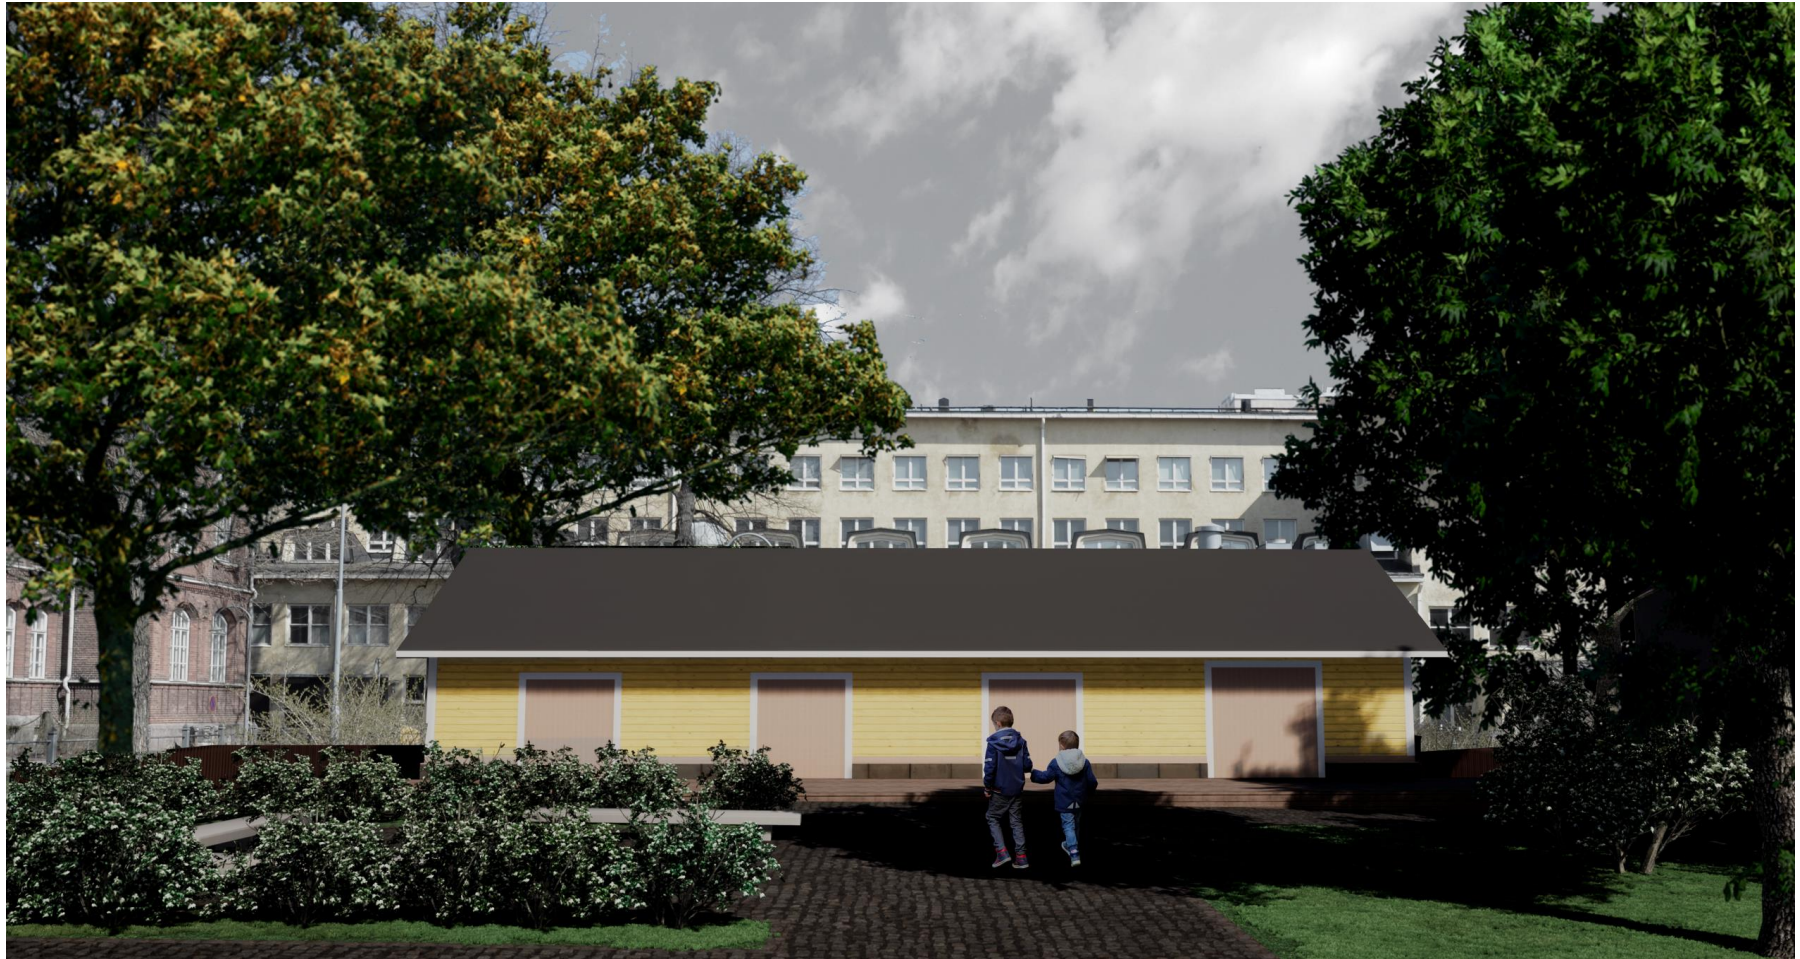
Vajan ulkomuoto on pyritty pitämään hyvin samanlaisena. Uusia ovi-aukkoja ei puhkota. Ainoastaan rakennuksen päädyissä oleviin vino-neliön muotoisiin ja koillisen julkisivun kahteen ”ikkunaan” tehdään ikkunalasit, jotta tiloihin saadaan hieman valoa.

Aivan kuten päiväkodin, niin myös vajankin ulkoinen arkkitehtuuri pyritään pitämään hyvin entistä vastaavana. Ulkoiset värit ja materiaalit tullaan säilyttämään pitkälle samanlaisina, kuin ne ovat. Ovet kunnostetaan mahdollisuuksien mukaan, ja liian huonokuntoiset korvataan entistä vastaavilla.

Kuva 47. Havainnekuva vajasta

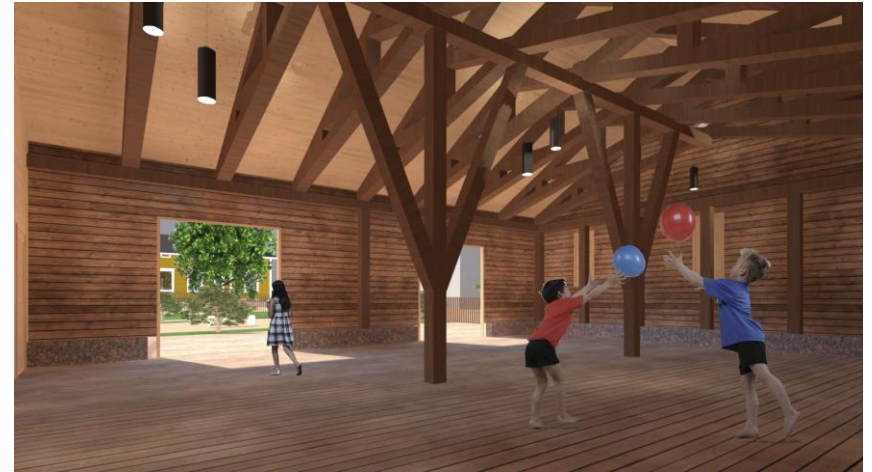
Kuva 50. Vajan sali päiväkotikäytössä

Rakennuksen värimaailma tulee pysymään varsin samanlaisena, kuin se nykyäänkin on. Väreinä ovat valkoinen, keltainen ja ruskea. Vajan sisätilojen puupinnat tullaan säilyttämään nykyisenlaisina. Vain uudet rakenteet tullaan tekemään vaaleasta laudasta. Tämän tarkoituksena on selkeästi osoittaa mikä on vanhaa ja mikä uutta.

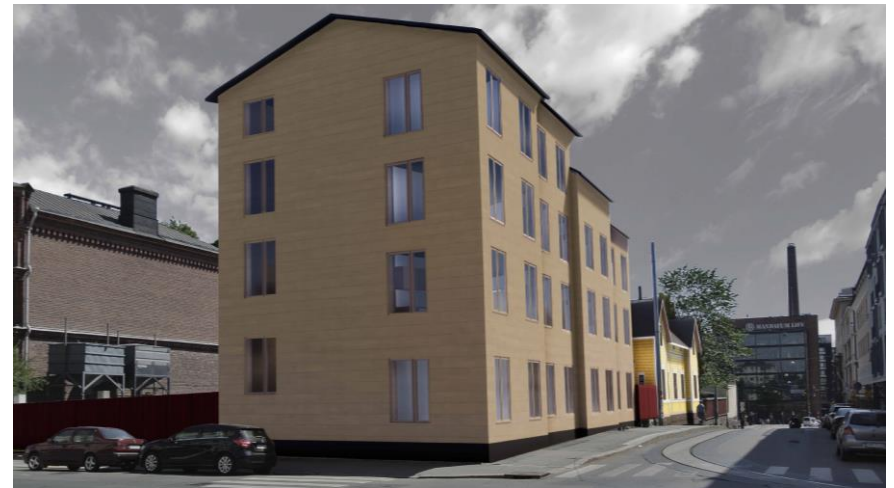
Kuva 52. Uudisrakennus Kalevankadun ja Hietalahden kadun kulmasta katsottuna

Palvelutalo on suunniteltu kolme- ja puolikerroksiseksi, jotta se sopisi lasaretin entisen päärakennuksen ja eristysrakennuksen väliin mahdollisimman sopusointuisasti. Palvelutalon ensimmäiseen kerrokseen on sijoitettu toimintoja, jotka voivat myös tarvittaessa tukea päiväkodin toimintaa. Esimerkiksi salia voitaisiin käyttää myös päiväkodin tilaisuuksiin tai päiväkodin ja palvelutalon ruokailuun. Toisessa ja kolmannessa kerroksessa olisi puolestaan vain

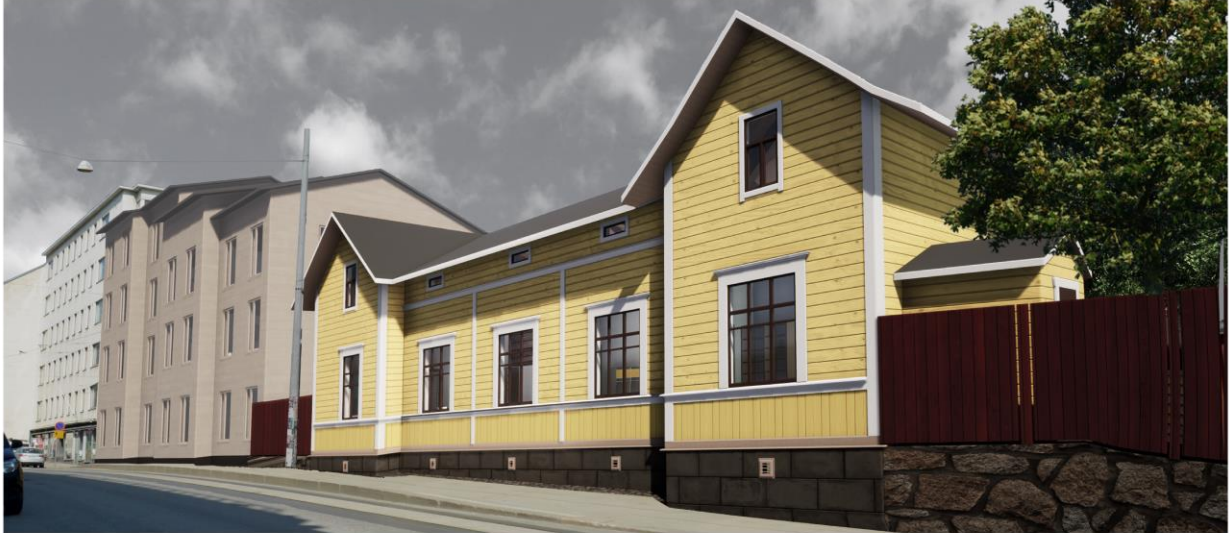
HAVAINNEKUVA

Entiseen eristysrakennukseen on suunniteltu päiväkodin laajennus, joka tukee samalla tontilla sijaitsevan päiväkotin Pakarin toimintaa. Uusi päiväkoti on suunniteltu niin, että päiväkodin leikki, pienryhmätoiminta ja osa levosta tapahtuu uudessa osassa. Vanhassa päiväkotirakennuksessa voidaan hoitaa lasten ruokailu ja lepo sekä henkilökunnan tarpeet. Uusi päiväkoti on kuitenkin suunniteltu niin, että pienillä muutoksilla se voi toimia myös täysin itsenäisenä päiväkotina.

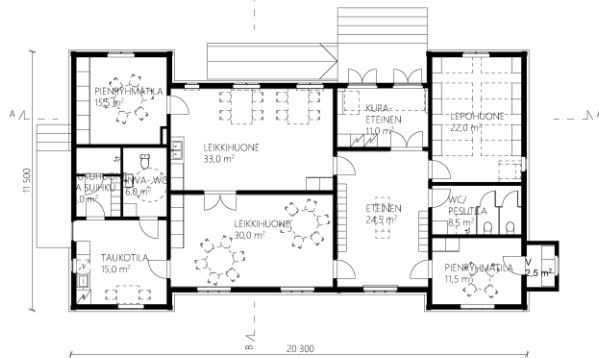
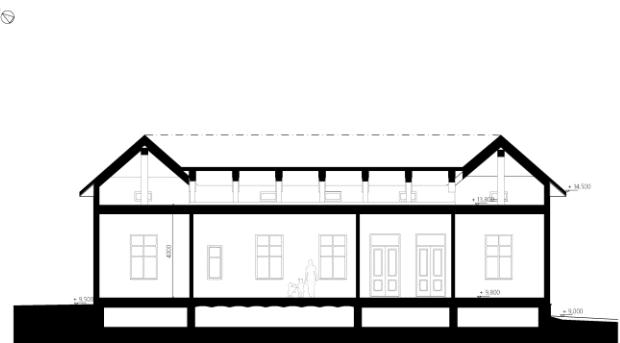
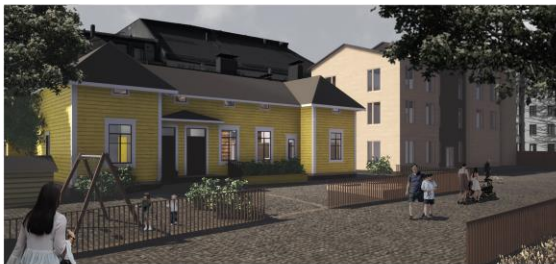
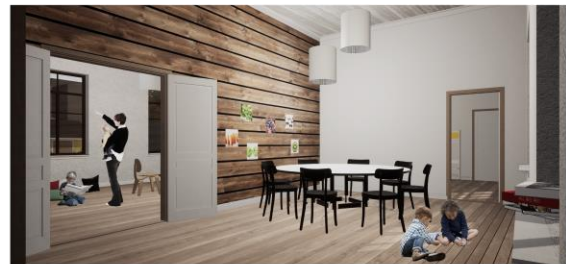
PAIVÄKODIN POHJA JA LEIKKAUS 1:100

Bruttoala: 210,5 m ²	Kuraeteinen	11 m ²	Wc- ja pesutila	8,5 m ²
	Eteinen	24,5 m ²	Henkilökunnan taukotila	15 m ²
	Leikkihuone x 2	30 m ² ja 33 m ²	Pukuhuone ja suihku	6 m ²
	Lepo huone	22 m ²	Inva-wc	6 m ²
Kerrosala: 195,5 m ²	Pienryhmätilat	11,5 m ² ja 15,5 m ²

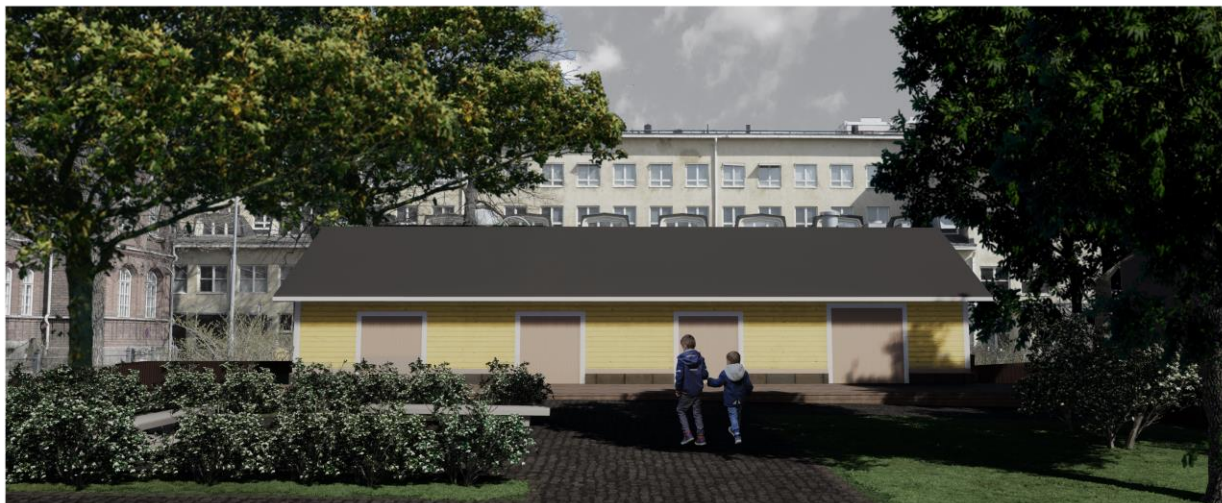
HAVAINNEKUVA VAJASTA

Korttelin luoteiskulmassa oleva kuormastova on suunnitelmassa siirretty korttelin pihalle keskeiseksi, korttelin yhteisessä käytössä olevaksi monitoiminnalliseksi pihavajaksi. Rakennus säilytetään pääosin kylmänä tilana. Vajan luoteispäädyssä on monitoimisali, jota voidaan käyttää esimerkiksi juhlatilana tai kesäkahvilana tai väikkeen lasten liikuntasalina satelaina päivinä. Rakennuksen kaakkoispäädyssä on verstas, jota voi käyttää erilaiseen nikkarointiin tai askarteluun. Rakennuksen keskellä on sekä sala, että verstaasta palvelvat keittiö ja sekundääriset tilat, eli varasto ja rakennuksen wc- ja siivoustilat.

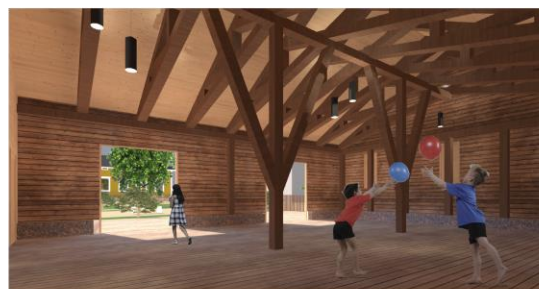
VAJAN POHJA JA LEIKKAUKSET 1:100

Monitoimisali	114,5 m ²
Verstas	59,5 m ²
Varasto	15,5 m ²
Keittiö	11,5 m ²
WC:n etutila	14,5 m ²
Wc-tilat	4,5 m ² + 3,5 m ²
Siivoukskomero	3 m ²

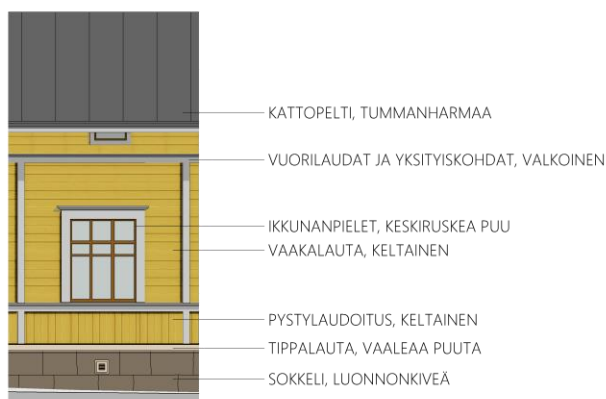
JULKISIVUOTE PÄIVÄKOTI 1:50

- 1: Jalkalista ja mattolista
- 2: Tippalauta
- 3: Bituminauha
- 4: Luonnonkivinen sokkeli
- 5: Sokkelin tilinen vahvistus
- 6: Kappaholvi
