VALESOKKELIN KORJAUS

Teemu Oikarinen
Valesokkelin korjaus
Kevät 2019
Rakennustekniikan tutkinto-ohjelma
Oulun ammattikorkeakoulu

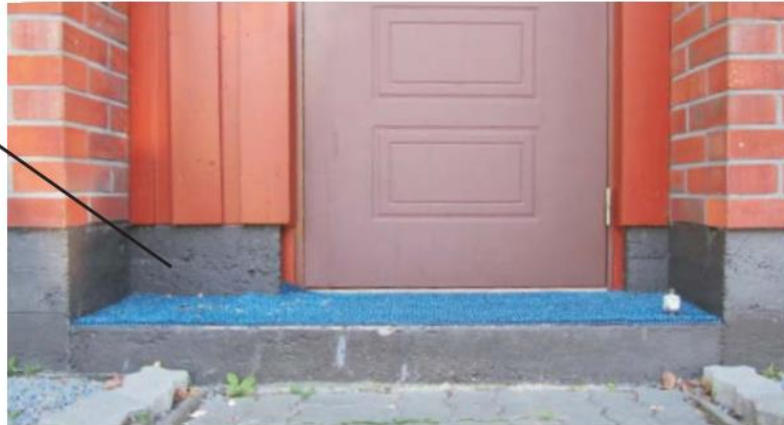
KUVA 1. Valesokkelirakenteen tunnistus (4.)

Ulkoapäin katsottaessa valesokkelitalon tunnistaa helpoimmin ulko-ovesta (Kuva 1.), jonka alareuna on useita kymmeniä senttejä alempana kuin sokkelin yläpinta (3).

Havainnekuva valesokkelista. Sokkelin yläpinta ylempänä oven kynnystä.

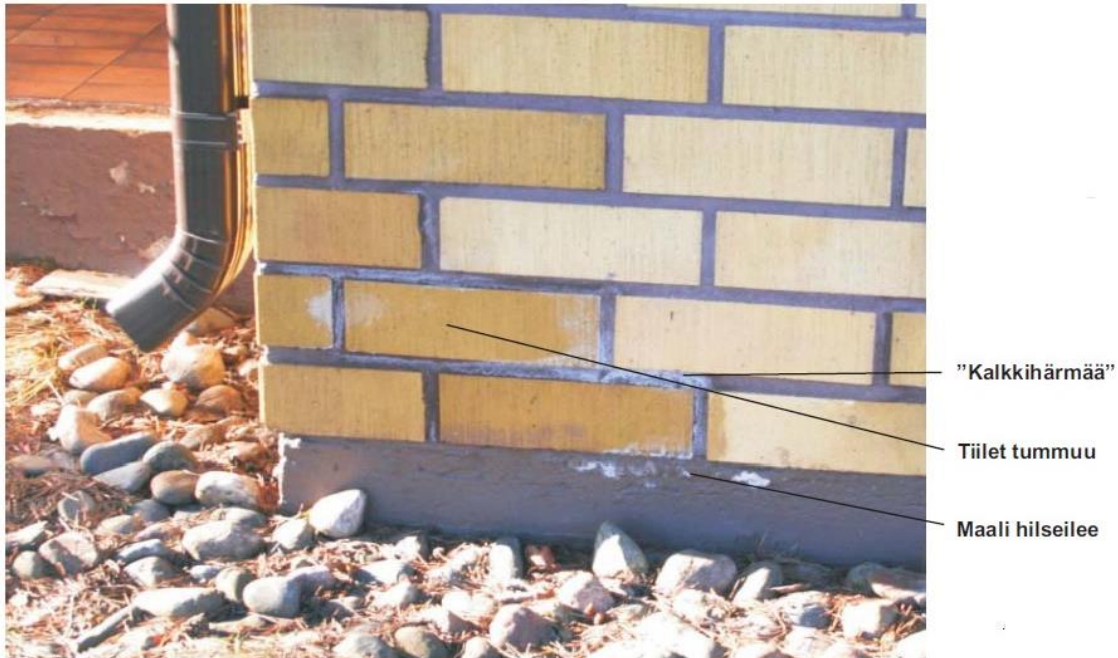
KUVA 3. Valesokkelin ongelmia (4.)

Valesokkelirakenteen tyypillisiä ongelmia ovat seinärakenteen alaohjauspuun ja runkorakenteen sekä levyjen alaosan lahoaminen, sokkelin maalin hilseily, tiili-verhouksen kastuminen (Kuva 3.) ja eristeiden homehtuminen. Kun rakenteet eivät pääse kuivumaan, alkaa rakenteisiin muodostua mikrobikasvustoa, joista aiheutuu taloon sisäilmaongelmia. Vaurioita aiheuttavat sade- ja sulamisvedet, kapillaarisen kosteuden imeytyminen maaperästä, maanpinnan kallistuminen sokkeliin päin, kosteuden siirtyminen rakenteisiin diffuusiolla, väärässä korossa

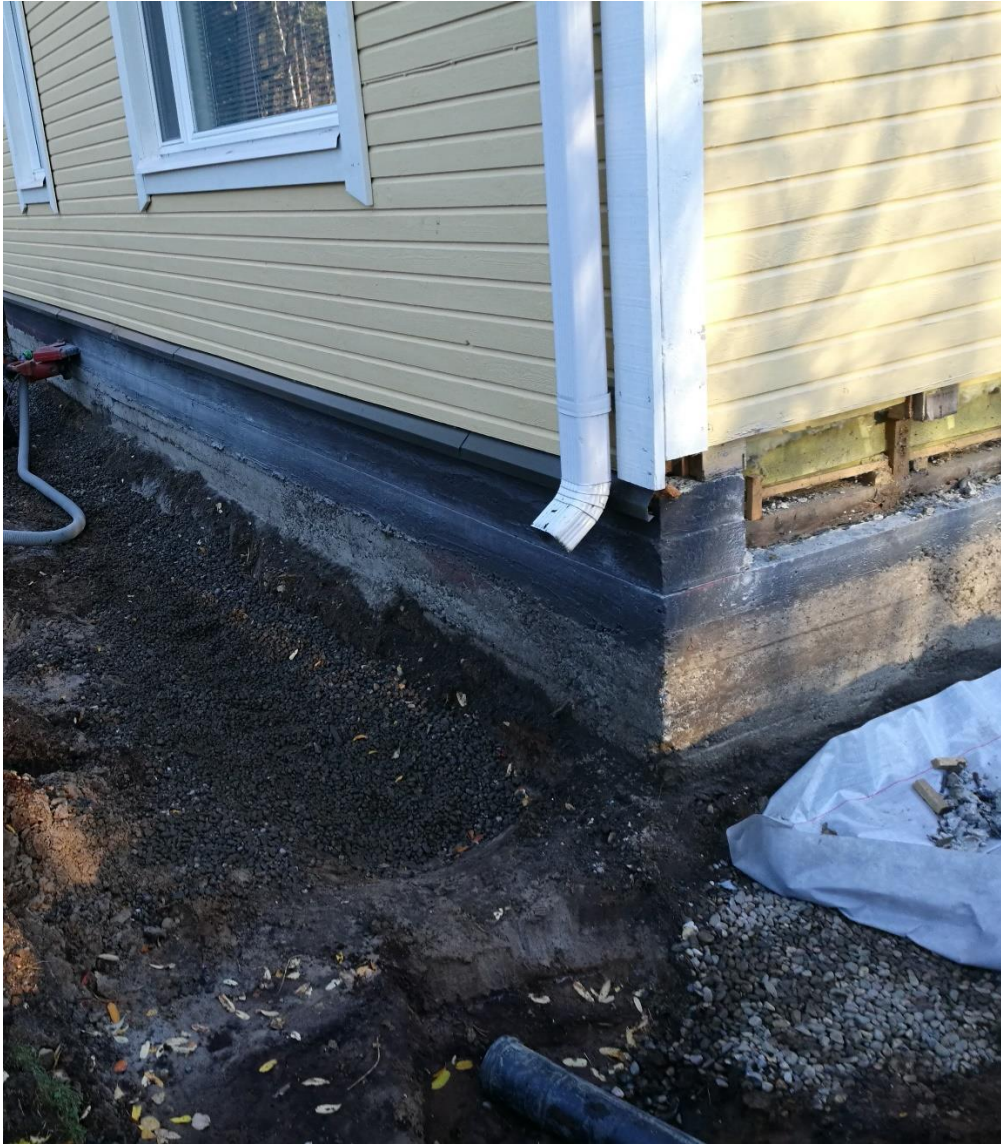
KUVA 5. Valesokkelilevyn halkaisu (6.)

Seuraavaksi valesokkelilevy leikataan irti anturan yläpinnan tasalta timanttileikkurilla. Samalla poistetaan tarvittavalta osalta verhouslautaa. (Kuva 5.) Seinän vierustalle levitetään suoja muovia, jotta purettavat lahorakenteet eivät joudu maahan. (6.)

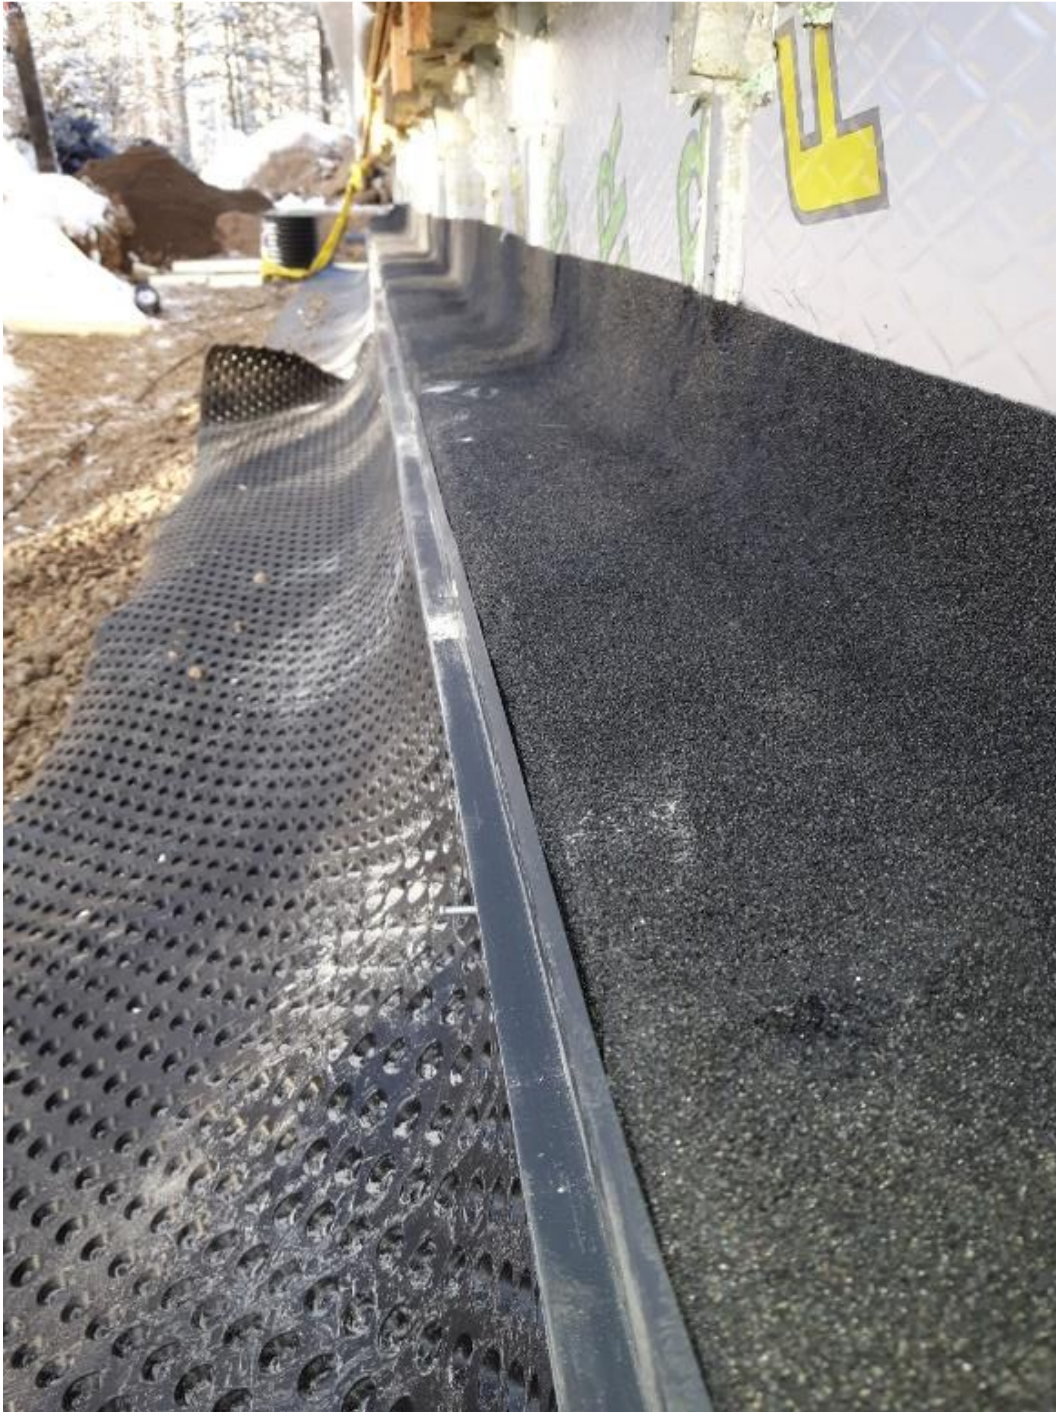
KUVA 10. Bitumikerman asennus (6.)

Mahdollisten suovesien poistamiseksi tehdään anturan etureunaan viiste XPS-eristeellä, jonka päälle asennetaan bitumikermi. Bitumikermi nostetaan säätöjalkoja ja niiden väliin asennettuja eristeitä vasten. (Kuva 10.) (6.)

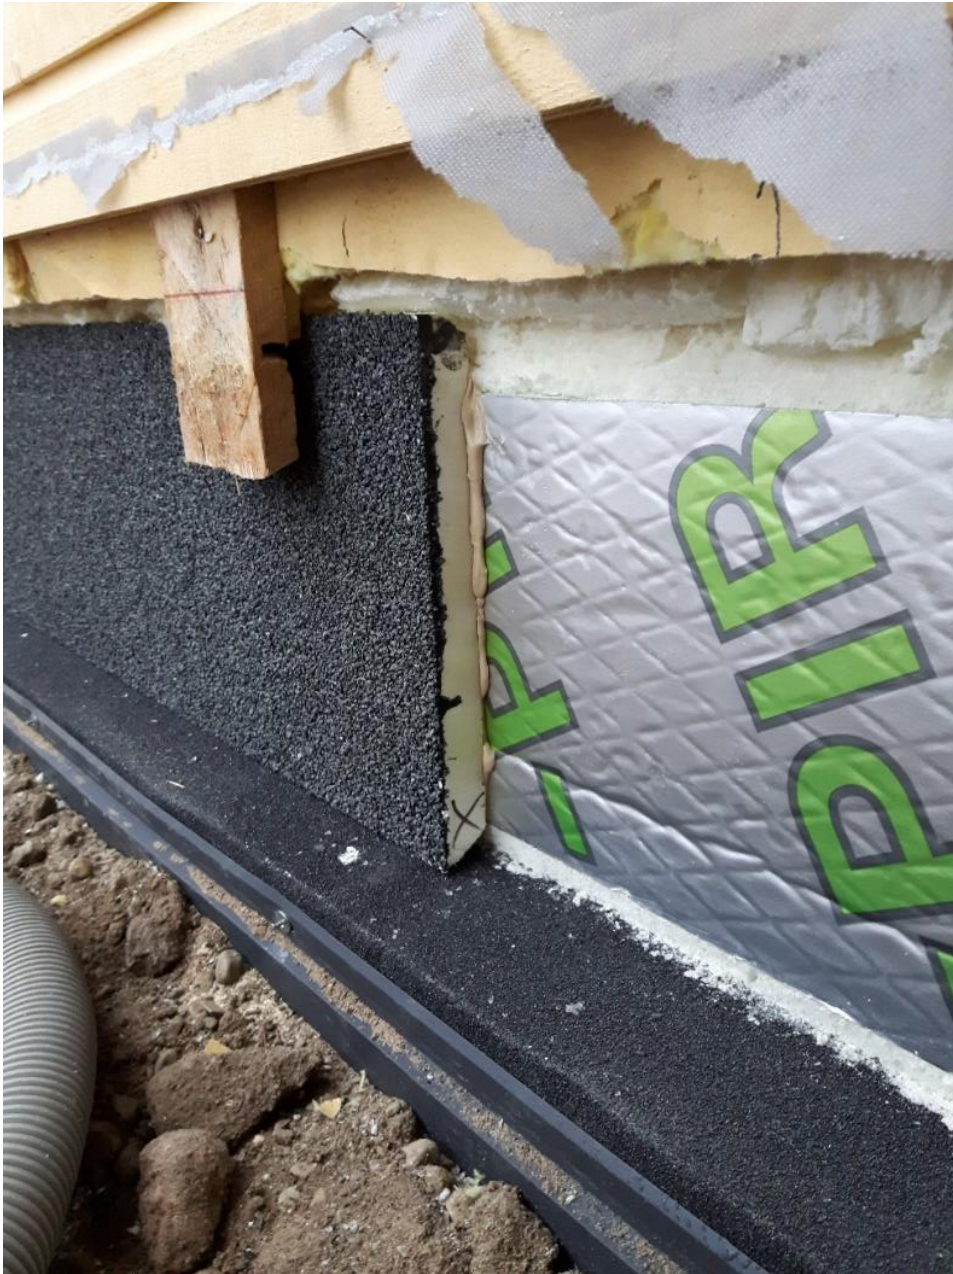
KUVA 12. Sokkelielementin asennus (6.)

Sokkelielementtien pystysaumojen vesitiiveys varmistetaan butyylitiivistenauhan ja elementtisaumaussmassan avulla (Kuva 12.) (6).
