Korjaushanke kosteusvauriosta rapatuissa julkisivuissa

Metropolia Ammattikorkeakoulu

Insinöörityö

9.11.2020

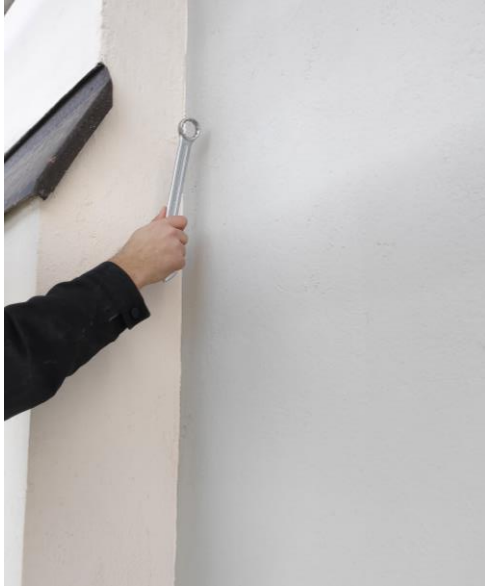
Kuva 5. Kopokartoitus on hyvä tehdä laajemmalle alueella, vaikka vaurioitunut alue tiedetään. Vertailevilla tutkimuksilla saadaan käsitys vaurioiden kehittymisestä. Kuvassa muurattu pilarimainen julkisivun koriste, joka on mahdollisesti muurattu tiilestä.

Kuntotutkimus on hyvä aloittaa arvioimalla vaurioiden laajuutta aistinvaraisesti. Julkisivuissa voi näkyä rappauksen värisävyjen eroja, hilseilyä tai sen irtoilua. Kopo tarkoittaa, että rakenne on irti alustastaan osittain. Rappauksen kopokartoituksessa rappauspintaa koputtelemalla saadaan selville, onko rappaus kiinni alustassaan. Laajassa kuntotutkimuksessa kaikki kohdat on käytävä läpi ja merkata ne julkisivupiirustuksiin. Samalla voidaan kartoittaa ja merkata muut havainnot. Rappausa naputellaan jollain tylpällä kovalla esineellä kuten jakoavaimella. Ontto ääni on merkki siitä, että rappauksen alla on ilmaa, rappaus on osittain irti. Laajat kopohavainnot tarkoittavat rappauksen olevan heikosti kiinni ja se vaatii toimenpiteitä. Kopoa aiheuttaa rapautuminen, alustan muodonmuutokset, kemiallinen reaktio tai halkeilu. Rapautumista aiheuttaa, kun vesi pääsee rakenteisiin, jäätyy ja laajenee. Vanhojen rakennusten julkisivuissa voi olla paljon riskikohtia, joista sadevettä pääsee rakenteeseen. Massiivitiiliseinän pienet muodonmuutokset ja liikkuminen esimerkiksi vanhojen perustusten takia voi aiheuttaa halkeilua tiilissä ja rappauksessa.

Kopokartoitusta tehdessä on samalla pohdittava, mistä kopo johtuu. Erilaiset liittymä- ja nurkkakohdat nostavat kopon riskiä ja se tulisi ottaa huomioon. Turvallisuusriskejä kuten rappauksen putoamista on pohdittava, jos kopoa on paljon. Pilarikoristeiden ja ikkunoiden kulmien kopo voi johtua nurkkakohtien haastavuudesta ja se tulisi huomioida. Ikkunoiden syvennysraamien kulmissa täytyy olla kulmavahvike. Julkisivua tutkittaessa tehdään samalla havaintoja halkeamista tai värisävyjen eroista. Vaurioiden kehittyminen on mahdollista, jos rakenteen sisällä on kosteutta. Tämän takia tutkimuksia on tarkennettava ja jatkettava sisäpuolelta, josta rajataan vaurioitunut alue pintakosteusmittauksilla.

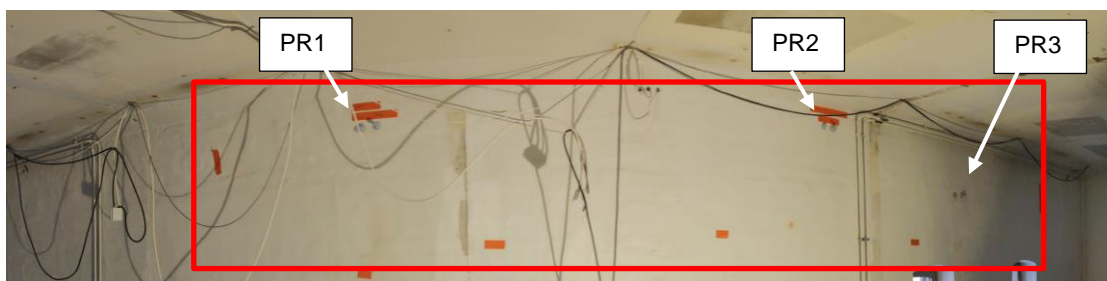
Kuva 6. Pintakosteusmittarilla rajataan tarkemmin tutkittava alue. Porareikien sijainnit tehtävä eri korkoihin ja sijainteihin, jotta saadaan tehtyä mahdollisimman paljon johtopäätöksiä tuloksista.

Ensin on selvittävä vaurioituneen alueen laajuus sisätiloissa. Alustava arvio laajuudesta tehdään pintakosteusmittarilla ja aistinvaraisin keinoin. Rajattu alue merkataan esimerkiksi teipillä tai tussilla. Huomioitavaa on seinän pinnoitteen irtoilu ja kupruilu, jota tapahtuu, kun kosteus pyrkii ulos rakenteesta sen kuivuesssa. Kannattaa kiinnittää erityistä huomioita lämpöputkien kuten patterien lämminvesiputkien kohdilta, jos seinä on kuivunut voimakkaammin. Voimakas kuivuminen näkyy maalipinnan halkeiluna ja irtoiluna. Massiivitiiliseinäissä kosteus tasoittuu hyvin koko seinään tiilen hyvän kosteuden imukyvyn takia. Paikallisessa kosteusvauriossakin kosteus voi levittäytyä laajalle alueella. Lisäksi vanhan rakennuksen muuraus voi olla epätasainen. Epätasainen siinä mielessä, että kaikki on käsintehty ja mahdollisia työstövirheitä voi esiintyä muurauksessa. Tiilet eikä laastit ole välttämättä samanlaatuisia keskenään. Lisäksi vanhat tiilet voivat olla ajansaatossa halkeillut. Tämä vaikuttaa kosteusvaurioissa erityisesti siihen, miten kosteudet liikkuvat ja leviävät rakenteissa. Vesi saattaa kulkeutua halkeamaa pitkin ja aiheuttaa paikallista kosteutta yllättäviinkin paikkoihin.
