Märkätila rakenteena

Märkätilan rakentaminen, korjaaminen ja käyttöikä

Opinnäytetyö

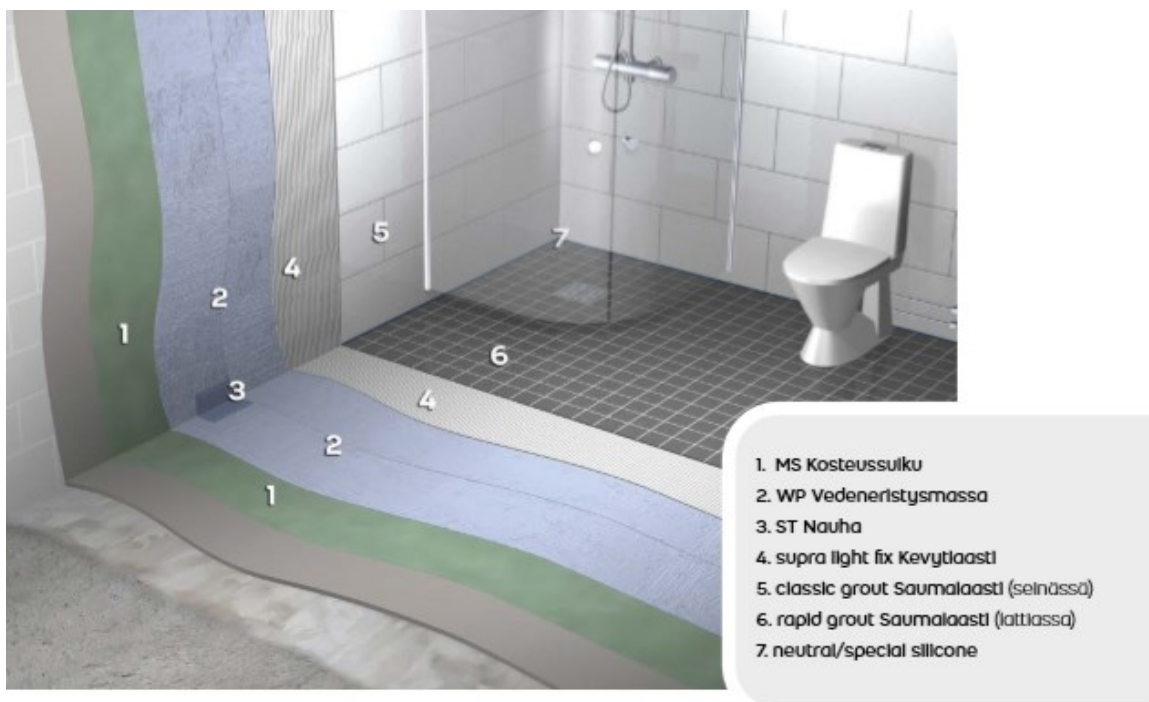
Kuva 1. Märkätilan aine- ja rakennekerrokset. (Weber 2019).

Tässä työssä käsitellään pääasiassa siveltäviä vedeneristeitä pesuhuoneissa. Kuvassa 1. on esitetty tavanomaisen laatoitetun pesuhuoneen aine- ja rakennekerrokset WeberSafe-vedeneristysjärjestelmällä.

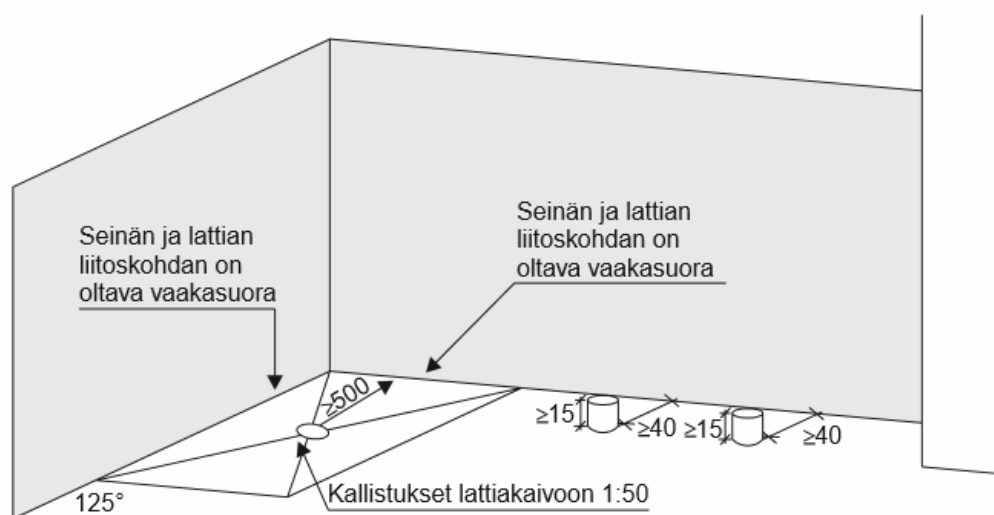
Kuva 2. Suorat lattianrajat. (Laamanen, [10.3.2020]).

Lattioissa tulee kiinnittää huomiota myös siihen, että kaato olisi tasaisesti kohti kaivoa joka puolelta. Tyypillinen virhe märkätilojen lattioissa on veden jääminen lammikoksi lattiakaivon viereen. Tämä ongelma on useimmiten havaittavissa sillä reunaan lattiakaivoa, josta on pisin matka kaatoa. Yksi syy ongelmalle on se, että mikäli pitkälle kaato-osuudelle tekisi samanlaiset kaadot kuin lyhyille sivuille, tulisi kaivon lähellä oleville matkoille suhteessa todella jyrkät kaadot märkätilojen lattianrajojen ollessa täysin suorat.

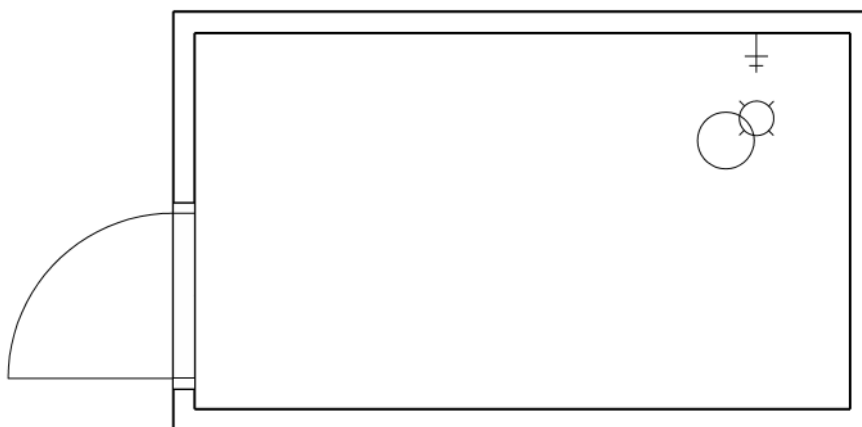
Kuva 3. Tyypillinen vesilammikon kohta ympyröity kaivon vieressä.

Tämän vuoksi märkätiloja suunnitellessa tulisi mielestäni kiinnittää huomiota lattiakaivon sijaintiin. Oli lattiakaivon sijainti mikä tahansa, tarkka tekijä kyllä pystyy toteuttamaan kaadot oikein, mutta työvaihe olisi helpompi, mikäli kaivo sijaitisi hieman keskempänä märkätilan lattiaa. Kuvassa 3. on ympyröity kohta, johon vesi usein lammikoituu. Saneerauskohteissa, joissa lattiakaivo vaihdetaan samalla nykyvaatimusten mukaiseksi, on usein järkevää piikata kaivon ympäristöä hieman suuremmaksi, joka mahdollistaa uuden kaivon paikan siirtämisen suotuisempaan paikkaan.

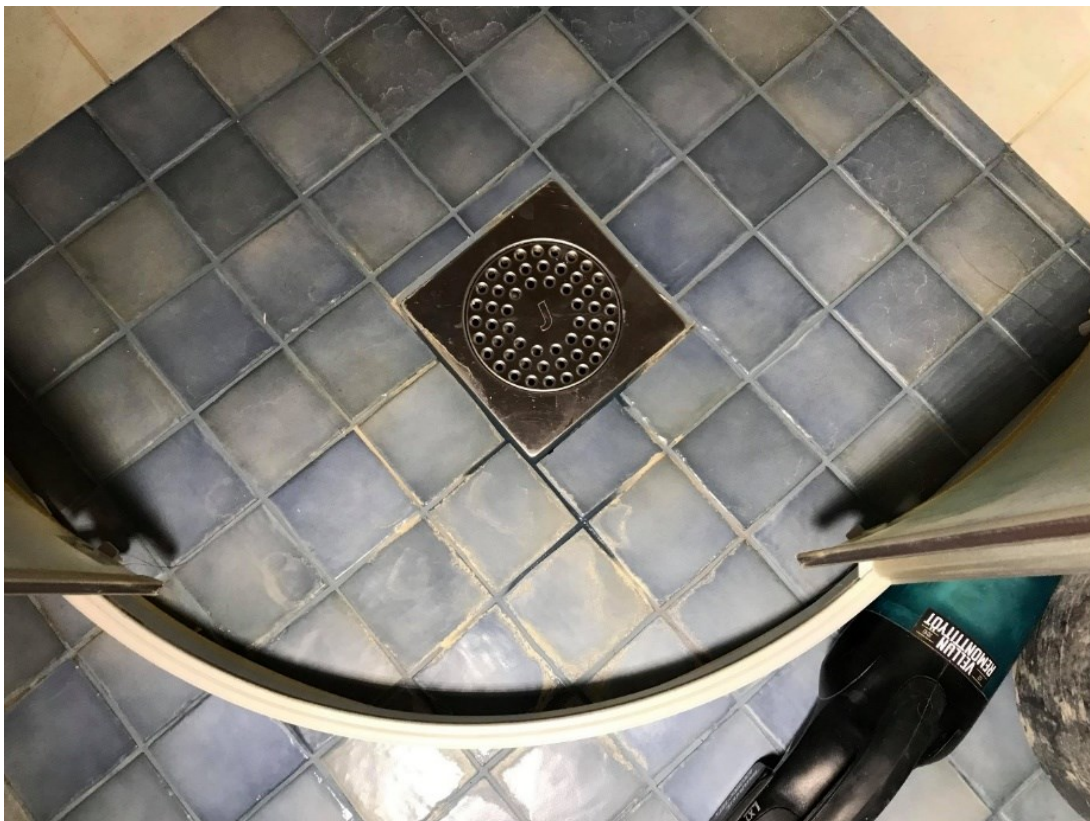
Kuva 5. Kalkkeuma 2007 vuoden kerrostaloasunnossa. (Vellun Remonttityöt 2020).

Lattialle jäävä vesilammikko aiheuttaa lattialaatoille ja saumoille nopeasti esteettisesti häiritseviä kalkkeumia. Samassa kohtaa makaava vesi aiheuttaa myös turhaa rasitusta vedeneristeelle ja mahdollisesti sen läpi diffuusioprosessilla myös lattiarakenteelle. Tavanomaisiin märkätiloihin suunnitellut vedeneristeet eivät kestä jatkuvasti vedelle ja vedenpaineelle altistumista. Tähän tarkoitukseen on olemassa kyllä tuotteita, joilla eristetään mm. uimahallit ja pihauima-altaat, mutta niitä ei juuri tavallisissa märkätiloissa käytetä.

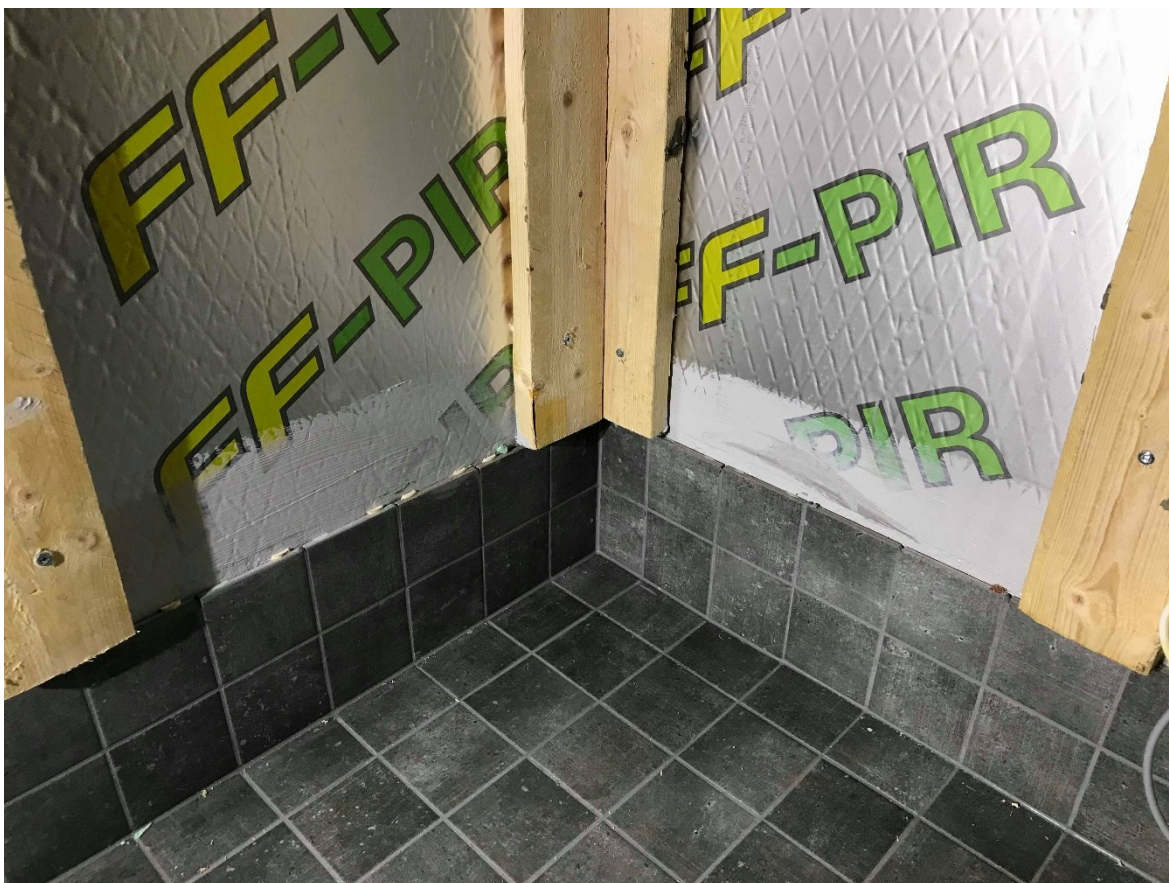
Kuva 6. Huolellisesti toteutettu saunan lattia ja nostot. (Vellun Remonttityöt 2018).

Kuvassa 6. näkyvässä tilanteessa eristelevyn pinnasta on poistettu alumiinipaperi noin 200 mm korkeudelta, että vedeneristeelle on saatu riittävä tartuntapinta. Sen jälkeen seinille on nostettu varmuudeksi kaksi lattialaattaa, jolloin vaadittu 100 mm ylittyy reilusti. Seinän koolauspuut ovat riittävän paksut, joiden ansiosta paneelin taakse jää tarvittava tuuletusrako.

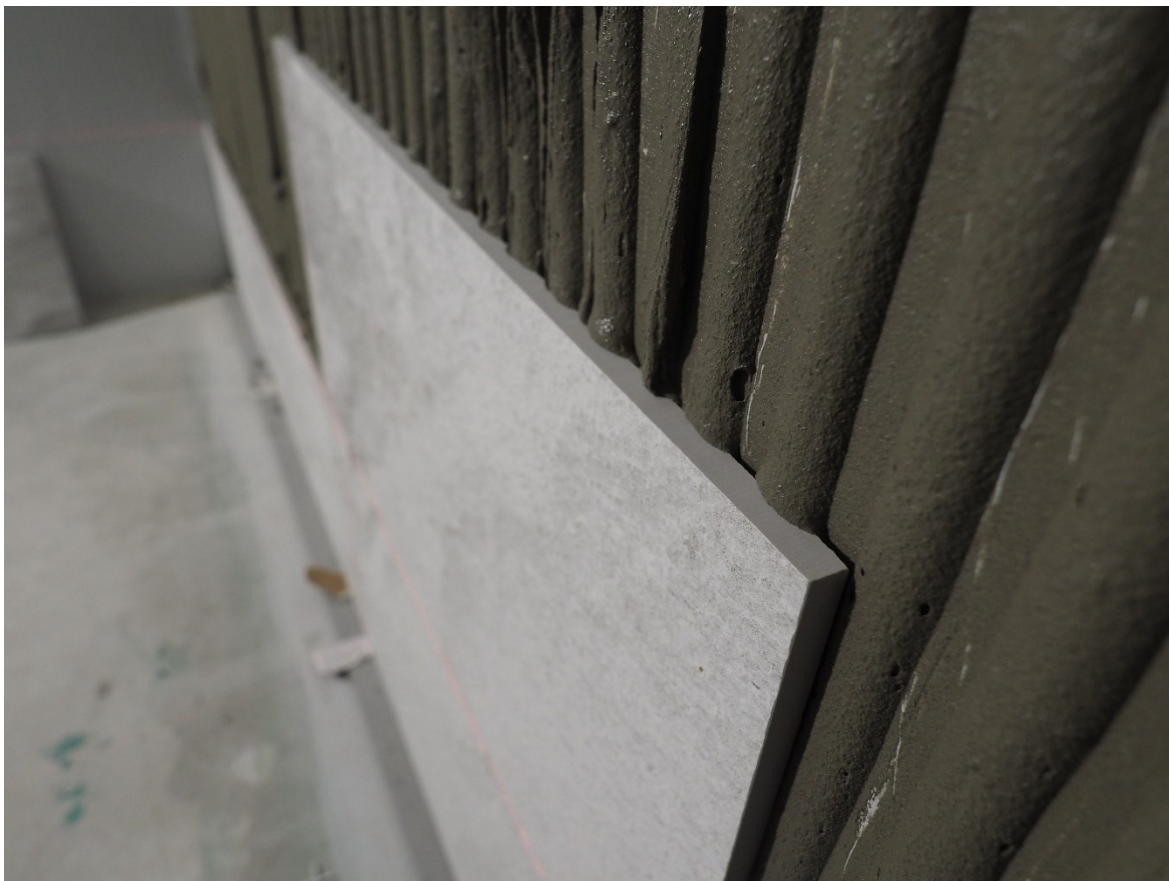
Kuva 7. Isojen seinälaattojen asennus. (Vellun Remonttityöt 2019).

Seinärakenteiden lopulliset pinnat tulisi runkomateriaalista riippumatta olla täysin suorat. Suorille pinnoille laatat saadaan asennettua niin, että laasti tarttuu riittävästi laattojen taustalle. Seinälaatan taustapinnasta tulee olla vähintään 70 % laastin peitossa. (Weber, 2019.) Isot ja painavat laatat saattavat tarvita laastikerroksen myös laatan taustapinnalle, että saavutetaan riittävä tartunta.

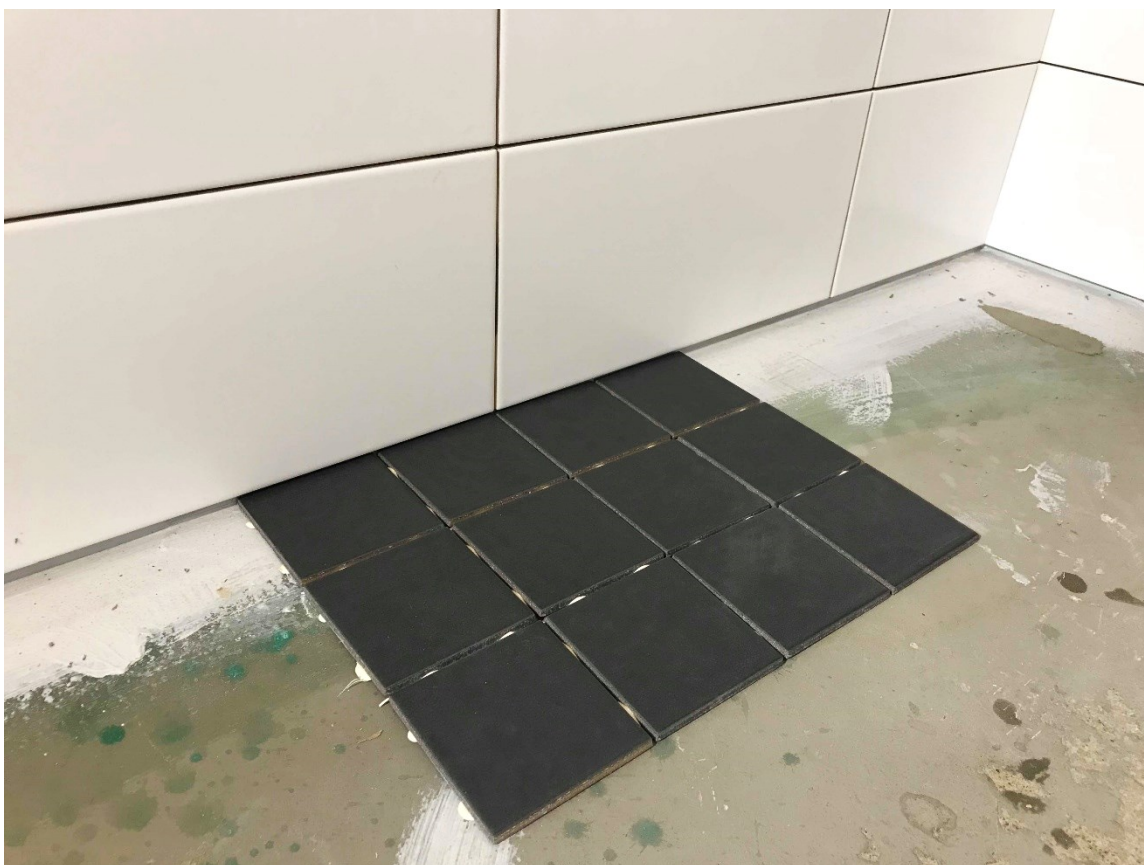
Kuva 9. Seinälaatoitus ehjillä alalaatoilla. (Vellun Remonttityöt 2016).

Yksi keino laattojen tummumista vastaan on laatoittaa aina alin laattarivi ehjillä laatoilla, koska leikattu laattareuna imee itseensä helpommin kosteutta kuin ehjä reuna. Tämä edellyttää sitä, että lattianraja täytyy olla kauttaaltaan täysin suorassa. Lisäksi laatan ehjää reunaa vasten on helpompi asentaa silikonit, jolloin ne myös kestävät parempana pidempään ja ovat helpompi pitää puhtaana.

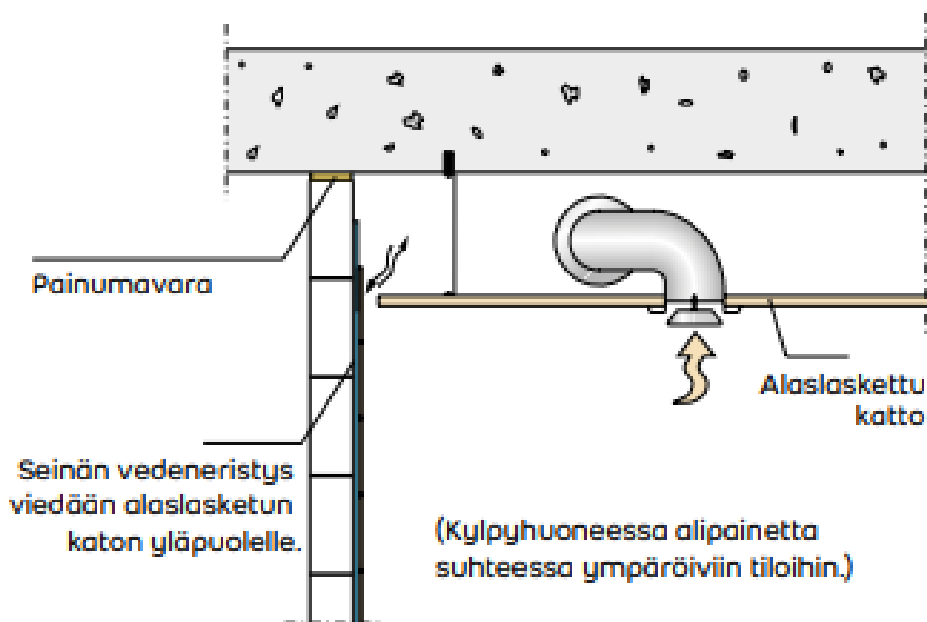
Kuva 10. Esimerkki asuinhuoneiston kattorakenteesta (välipohja). (Weber 2019).

Katon eristäminen harkitaan tapauskohtaisesti. Kuten seinissä, katossakin kosteus pyrkii höyrymuodossa siirtymään rakenteiden läpi vähemmän kosteaan tilaan. Haitallinen kosteuden siirtyminen estetään höyrynsululla, joka voidaan rakenteesta riippuen toteuttaa myös WeberSafe -vedeneristysjärjestelmän tuotteilla. Rakennesuunnittelijan harkinnan mukaan katto voidaan myös jättää eristämättä. Tyypillinen tapaus, jossa näin voidaan menetellä, on kivirakenteisessa kerrostalossa, jossa naapurin kylpyhuone on yläpuolella. Asuinhuoneistojen märkätilojen alakattotilat eivät yleensä tarvitse erillistä tuuletusta, jos alaslaskua ei ole tiivistetty seinärakenteeseen. (Weber 2019.)

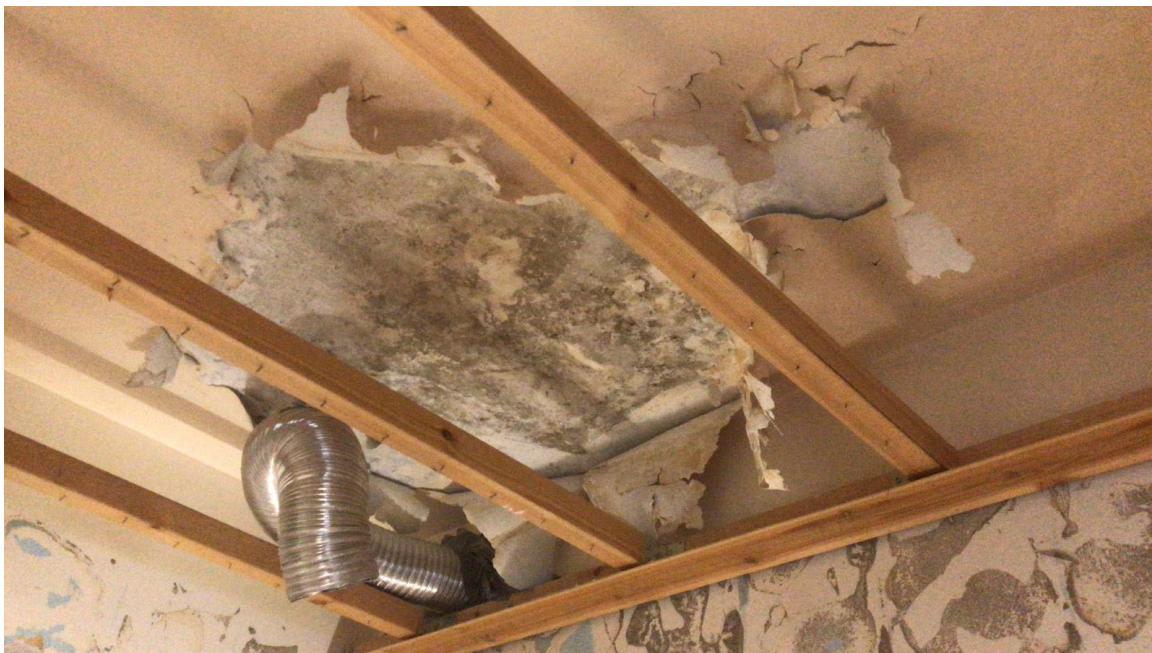
Kuva 11. Kosteusvaurio 1960-luvun kerrostalossa. (Vellun Remonttityöt 2019).

Yrityksen tekemät märkätilaremontit, jotka ovat johtuneet yläpohjassa olevasta vauriosta ovat olleet kerrostaloasuntoja, joissa yläpuolella olevan pesuhuoneen lattia-kaivo tai sen liitos on päässyt vuotamaan ja kastelemaan alapuolisen katon. Varsinaisesta märkätilan käytöstä johtuvaa ongelmaa kattorakenteessa ei ole tullut vastaan. Kuvan 10. kaltaisessa tilanteessa on toki yläpuolen märkätila myös remontoitava.

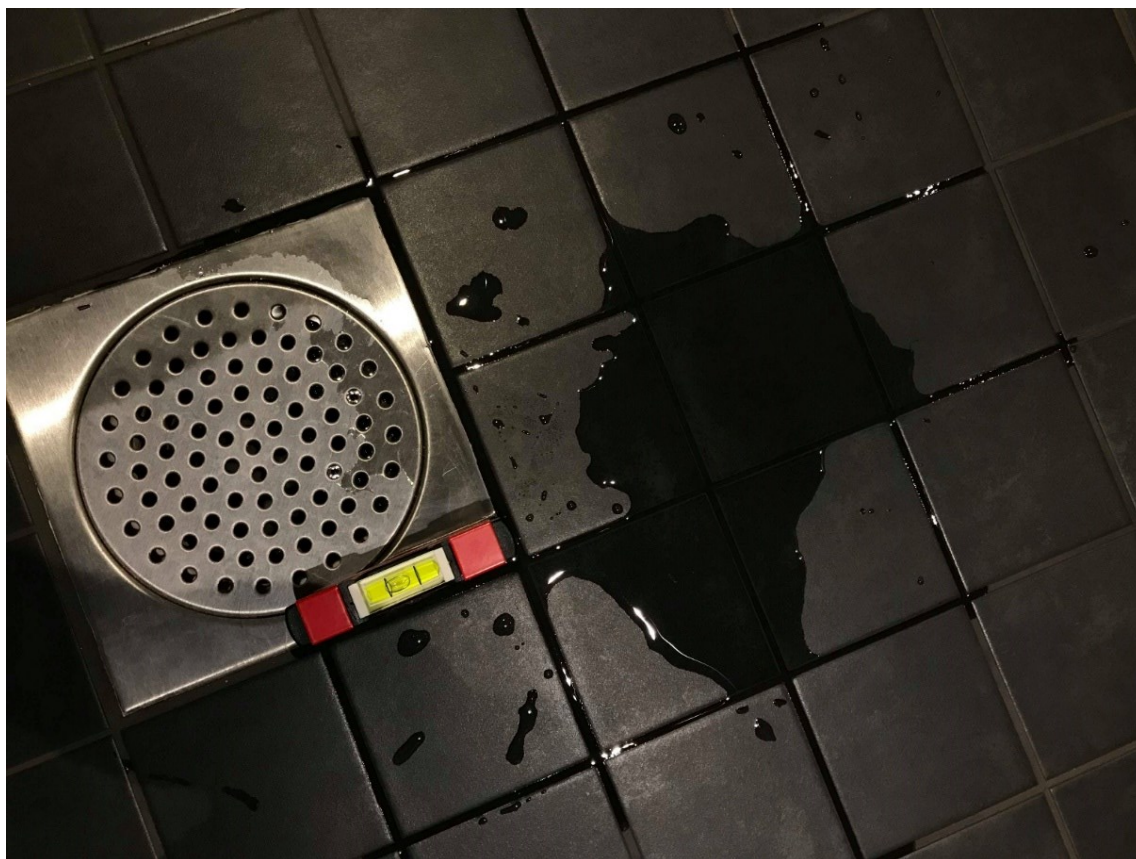
Kuva 12. Vettä lammikoituu lattialle. (Vellun Remonttityöt 2018).

osuus kehyksestä on lähtökohtaisesti jokaisessa kaivonkannessa täysin suora. Kuvassa 13. on kaato-ongelmaa laatoitetullakin osuudella, mutta vinoon asennettu pyöreän mallisen kaivonkannen suora kehysosa estää veden valumisen kaivoon. Vedelle ei jää muuta reittiä päästä kaivoon, kuin imeytyä sauma-aineen läpi kaivon kehyksen ja laatoituksen välistä.

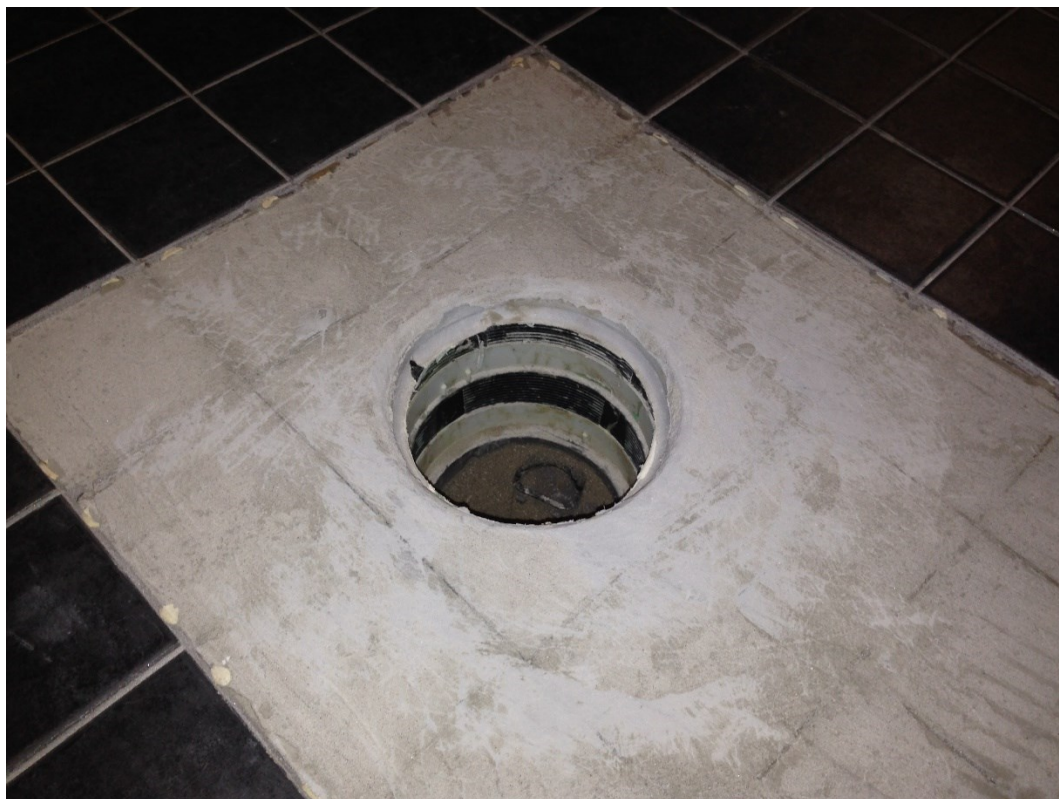
Kuva 13. Vedeneristekalvo revennyt kiristysrenkaan takaa. (Vellun Remonttityöt 2014).

Lattiakaivon tai jonkun muun läpiviennin tiivistys on puutteellinen. Kuvassa 14. vedeneriste on repeytynyt kiristysrengasta asennettaessa. Kuvan kaltainen vahinko pääsee helposti tapahtumaan, mikäli vedeneristeeseen tehdään viiltomainen reikä ennen kiilarenkaan asennusta. Tällaisessa vahingossa reikä tehdään tyypillisesti raksin omaisesti, jonka vuoksi vedeneristeen venyessä raksikuvion aiheuttama viilto

saattaa ratketa kuvan kaltaisesti lisää aina kiillarenkaan taakse saakka ja aiheuttaa riskin veden pääsemiselle vedeneristeen alle.

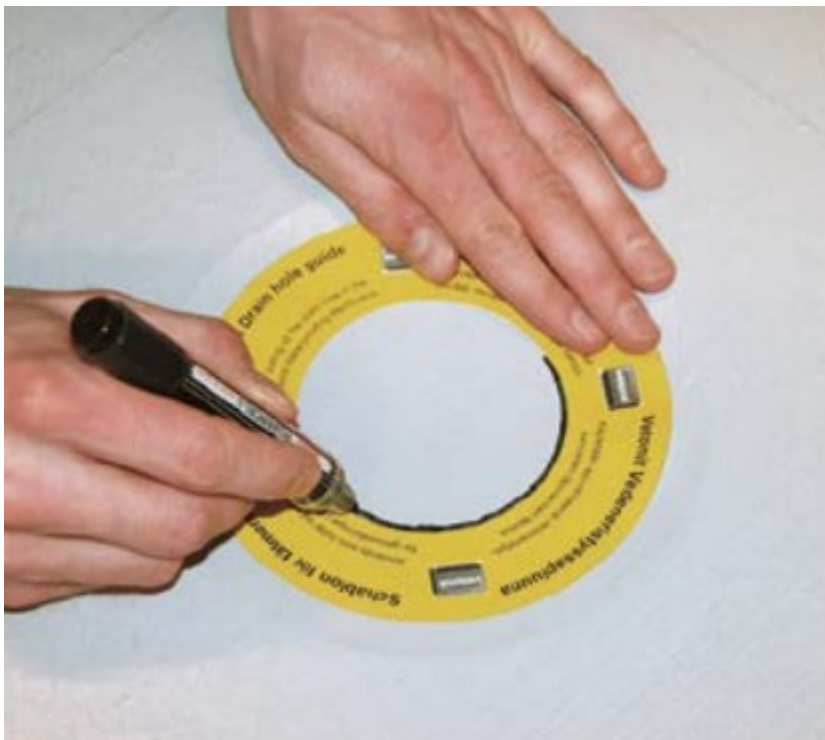
Kuva 14. Vedeneristeen leikkaaminen kaivon kohdalla. (Weber 2019).

Kuvassa 15. on WeberSafe-vedeneristysjärjestelmän työhöjeen mukainen pyöreä reikä, mikä helpottaa kiillarenkaan asennusta oikein. Weberin kaivonvahvikekangaspaketin mukana tulee kuvassa oleva sabluuna mukana. Vieserin lattiakaivoissa on mukana kiillarenkaan asennusta helpottava muovinen ritilä, jossa on myös samanlainen sabluuna.

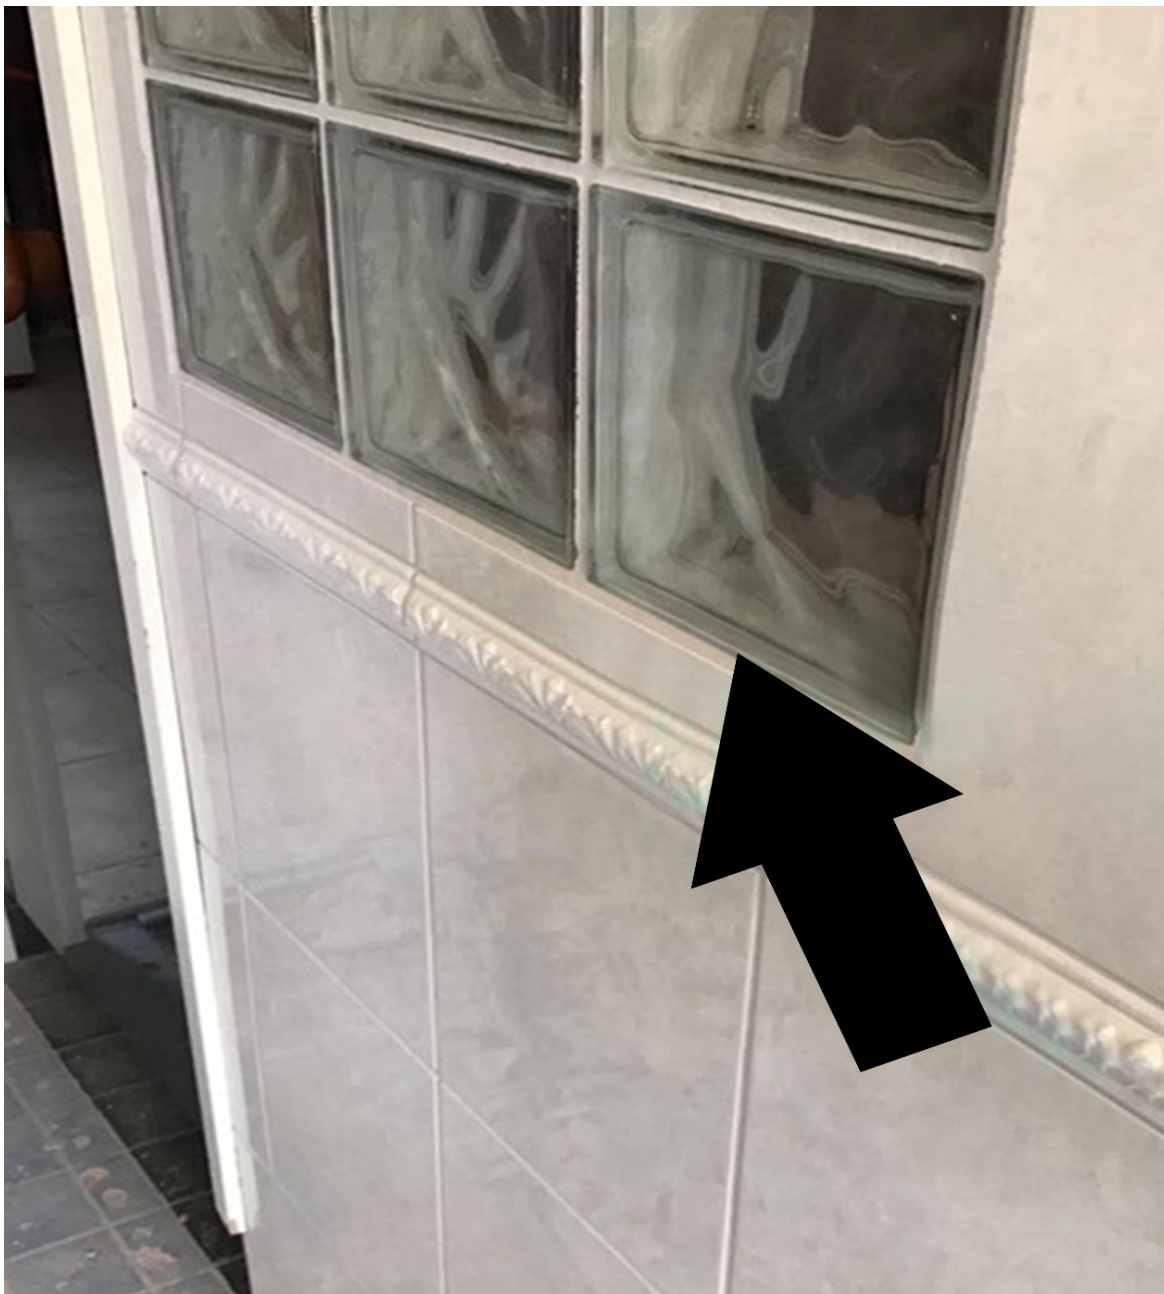
Kuva 15. Vedeneristeen reuna. (Vellun Remonttityöt 2018).

Kuvassa 16. olevassa pesuhuoneessa oli kahi-tiilistä muuratut suihkuseinämät, jotka jatkuivat puolesta välistä ylöspäin lasitiilillä. Lasitiilet oli asennettu seinämän päälle ennen vedeneristystöitä, jolloin vedeneriste oli pystytty asentamaan vain seinämän pystypinnoille eikä se jatkunut yhtenäisesti molemmille puolille. Lasitiilien sauma-aineet olivat päästäneet vettä läpi, jota oli valunut muurattuun suihkuseinämään vedeneristeen taakse aina lattialle laajalle alueelle saakka.

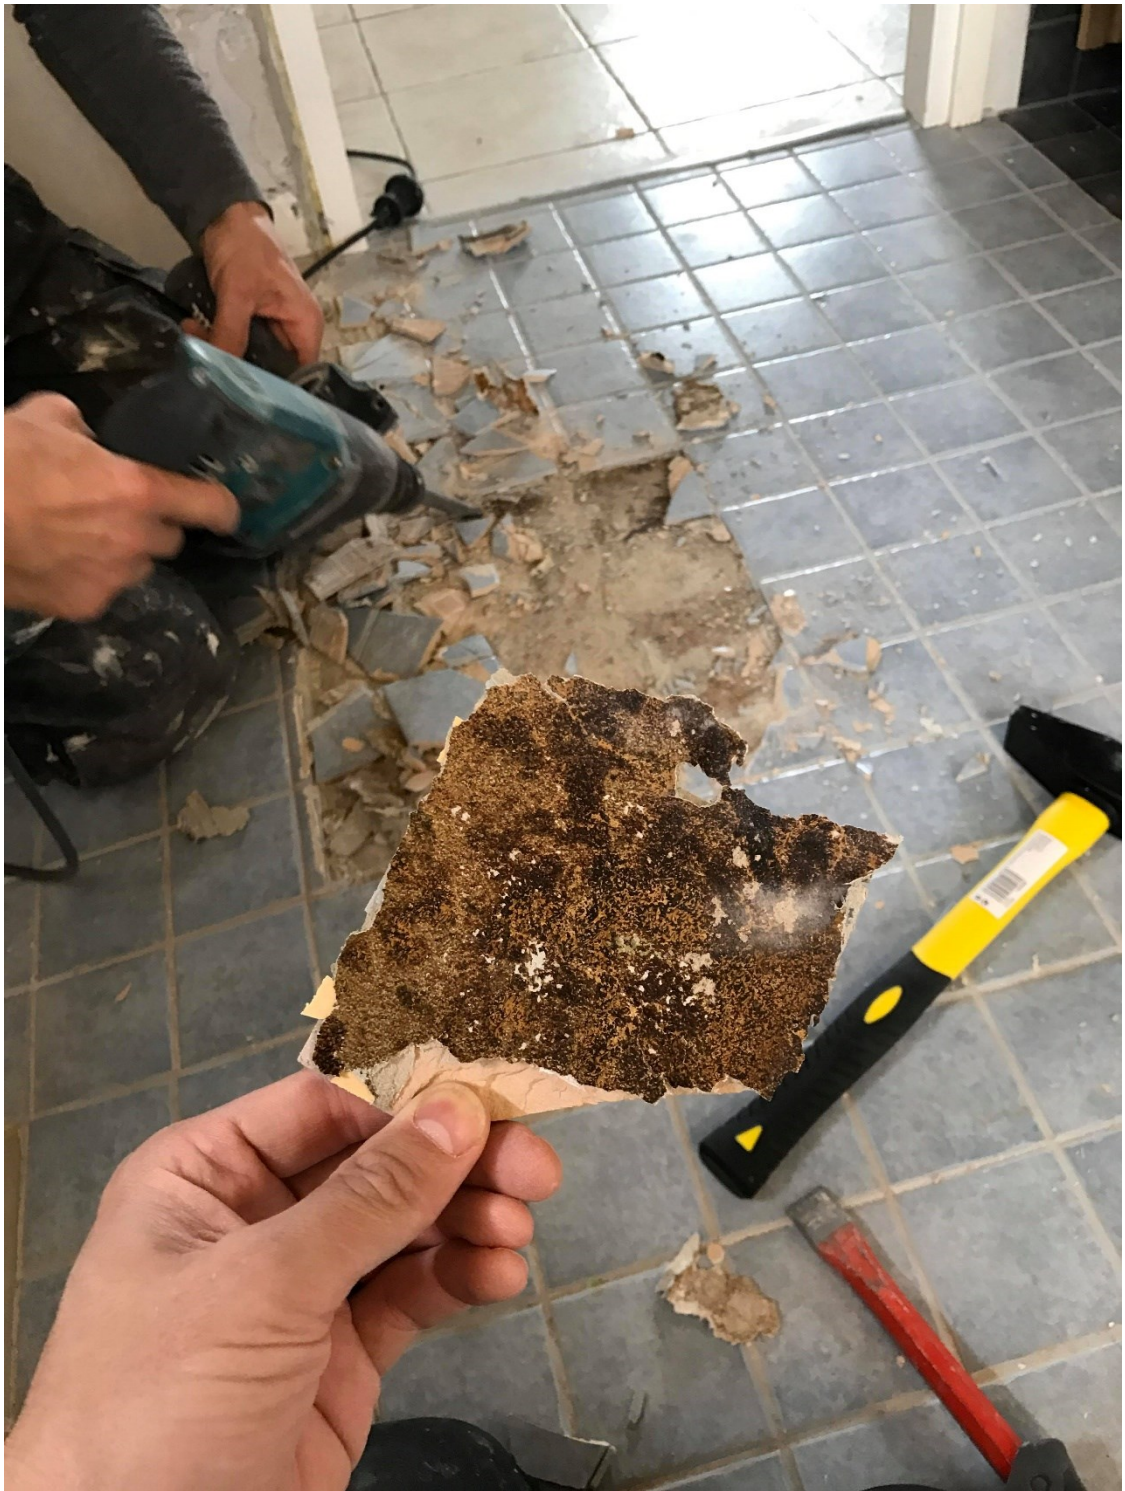
Kuva 16. Kosteutta vedeneristeen alla. (Vellun Remonttityöt 2017).

Purkuvaiheessa huomattiin, että vedeneriste oli tummunut taustapinnastaan ja se oli mikrobikasvuston peitossa. Vedeneriste oli estänyt kosteuden haihtumisen ylös, jonka vuoksi lattiaa kuivatettiin tasokuivaimilla muutama kuukausi.

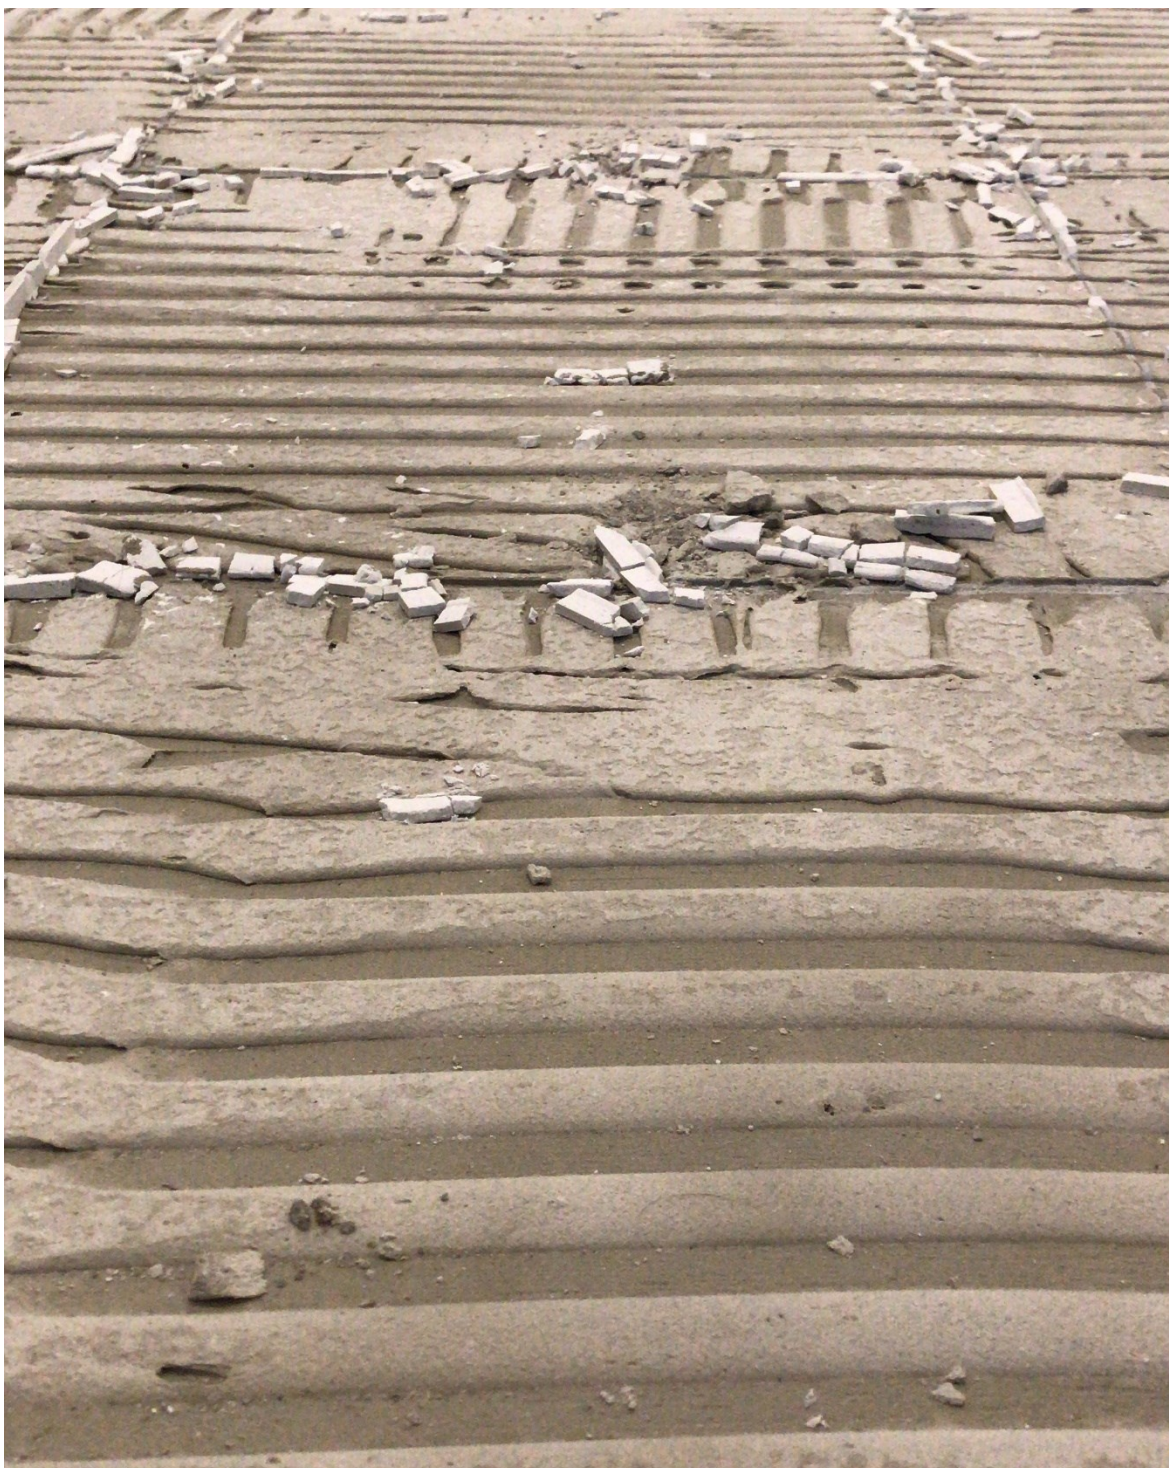
Kuva 17. Irtonaiset lattialaatat. (Vellun Remonttityöt 2018).

Kuvassa 18. kiteytyy hyvin monta asiaa, minkä vuoksi laatat pystyi nostamaan taltalla ehjinä irti. Lattiassa on selvästi epätasaisuuksia, koska laastikamman jättämät raidat ovat paikoin koskemattomat. Niiltä osin mistä laasti on osunut laattaan, se ei ole tarttunut koska laasti on luultavasti ehtinyt nahoittua liian kuivaksi. Vaikka kyseinen kuva onkin kuivasta eteistilasta, samat asiat täytyy ottaa huomioon myös märkätilojen laatoitustöissä.

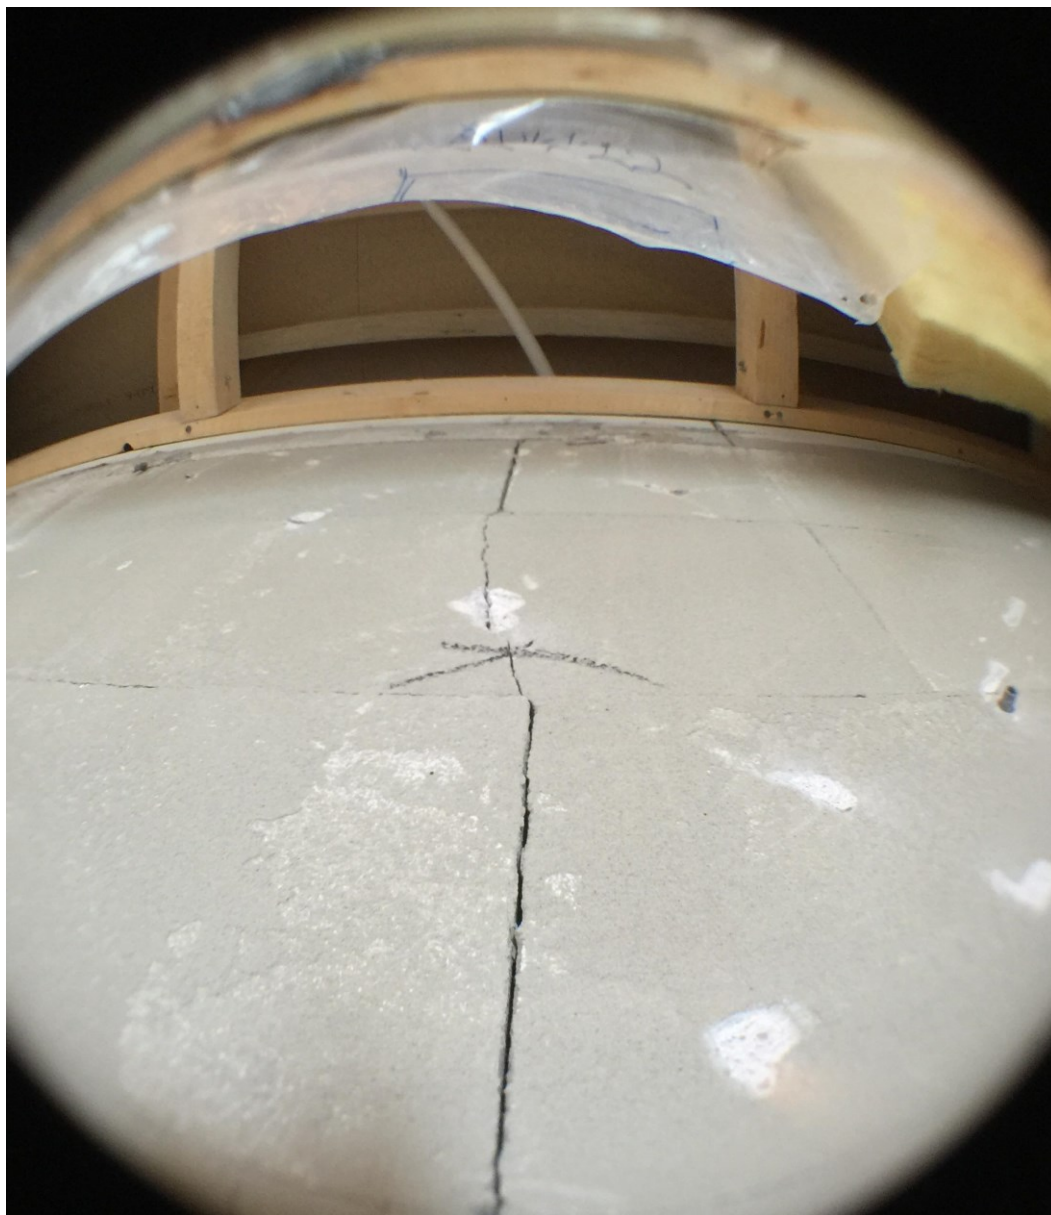
Kuva 18. Haljennut kahitiiliseinä. (Vellun Remonttityöt 2016).

On mahdollista myös se, että runkorakenteiden liikkeet ovat olleet liian suuria erinäisten syiden vuoksi. Yrityksen eräässä kohteessa haljenneita laattoja löytyi koko seinän matkalta. Korjauksen yhteydessä havaittiin, että yläkerran välipohja oli tuettu

märkätilan Kahi-tiiliseinän päälle. Välipohjapalkin pistemäinen kuorma oli halkaissut märkätilan seinärakenteen ja pintarakenteen lattiaanrajaan saakka.

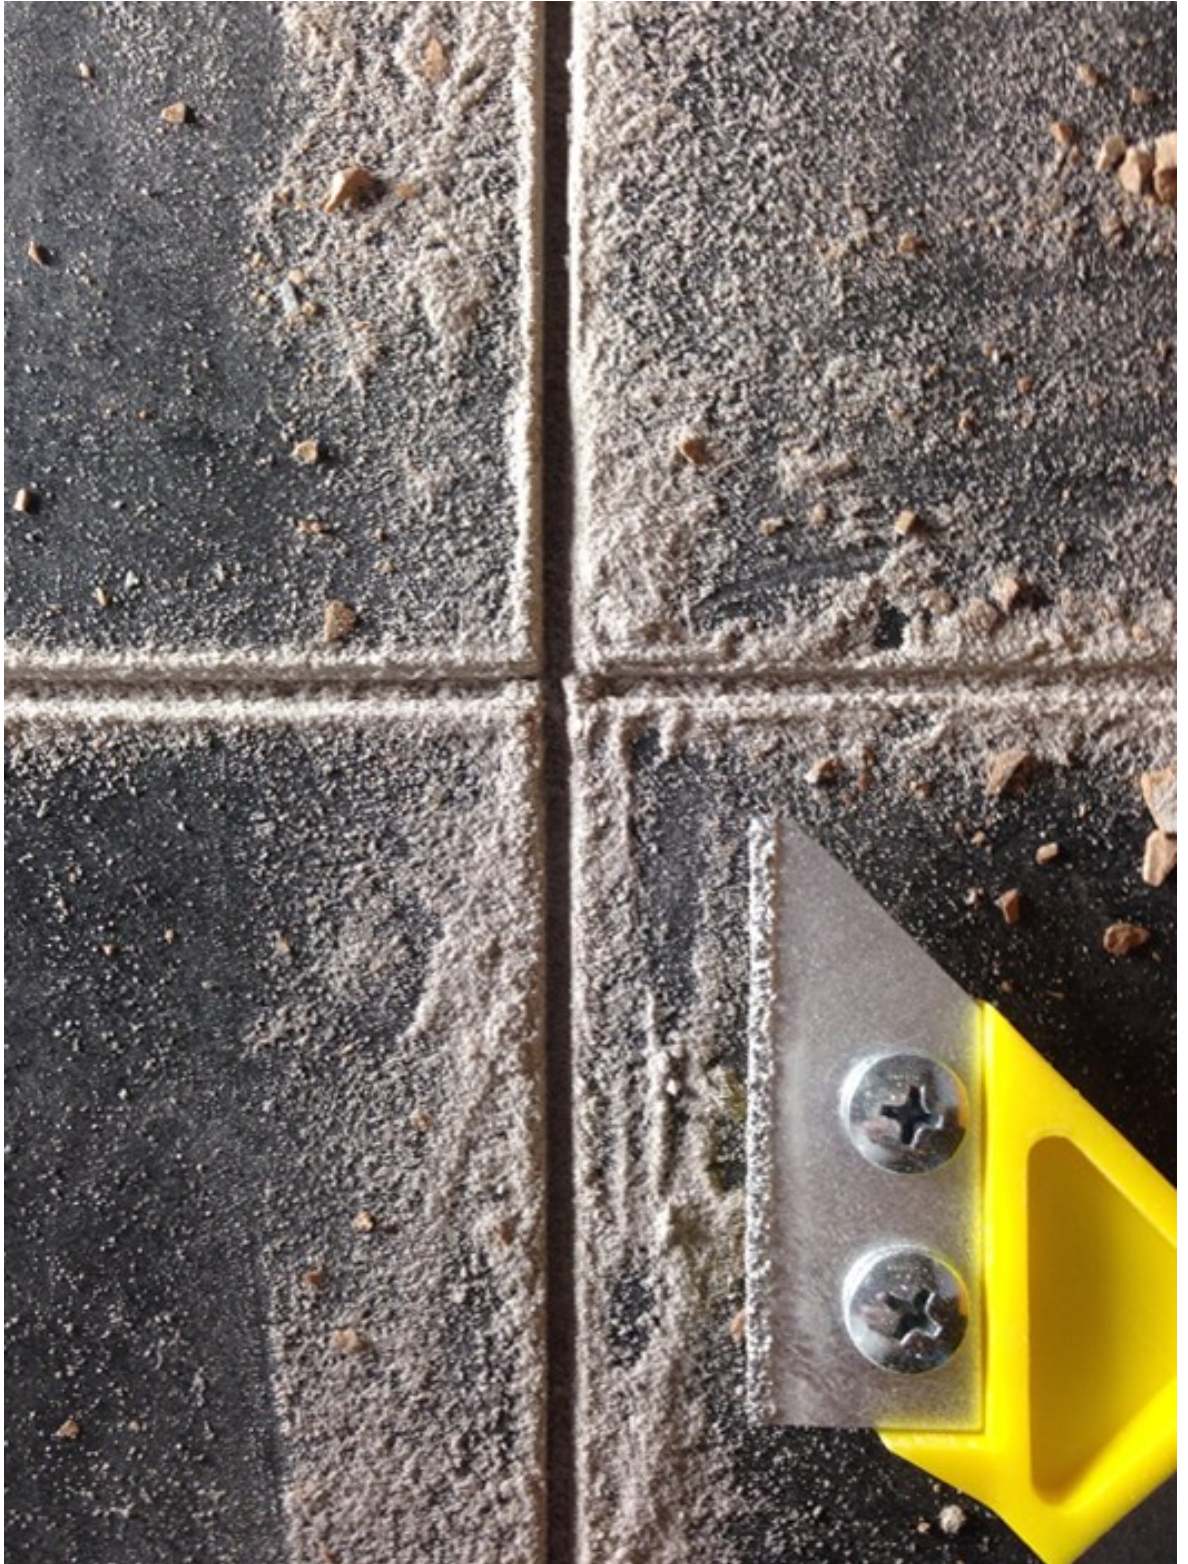
Pienempiä korjaustöitä märkätiloissa saattaa olla laatta- tai silikonisaumojen uusiminen. Laattasaumojä uusimissa ne täytyy hioa saumaraspilla tai monitoimikoneella auki vähintään puoleen väliin laattasaumaa, että uudelle sauma-aineelle saadaan riittävän syvä ura aikaiseksi. Riittävän syvä ura on edellytys uuden sauma-aineen pysymiselle. Silikonisaumat lähtevät laattasaumojä helpommin irti esimerkiksi mattoveitsellä. Poistettaessa laatta- tai silikonisaumojä täytyy huomioida vedeneristeen rikkoutumisen riski.

Kuva 19. Laattasaumojen hionta saumaraspilla. (Vellun Remonttityöt 2014).

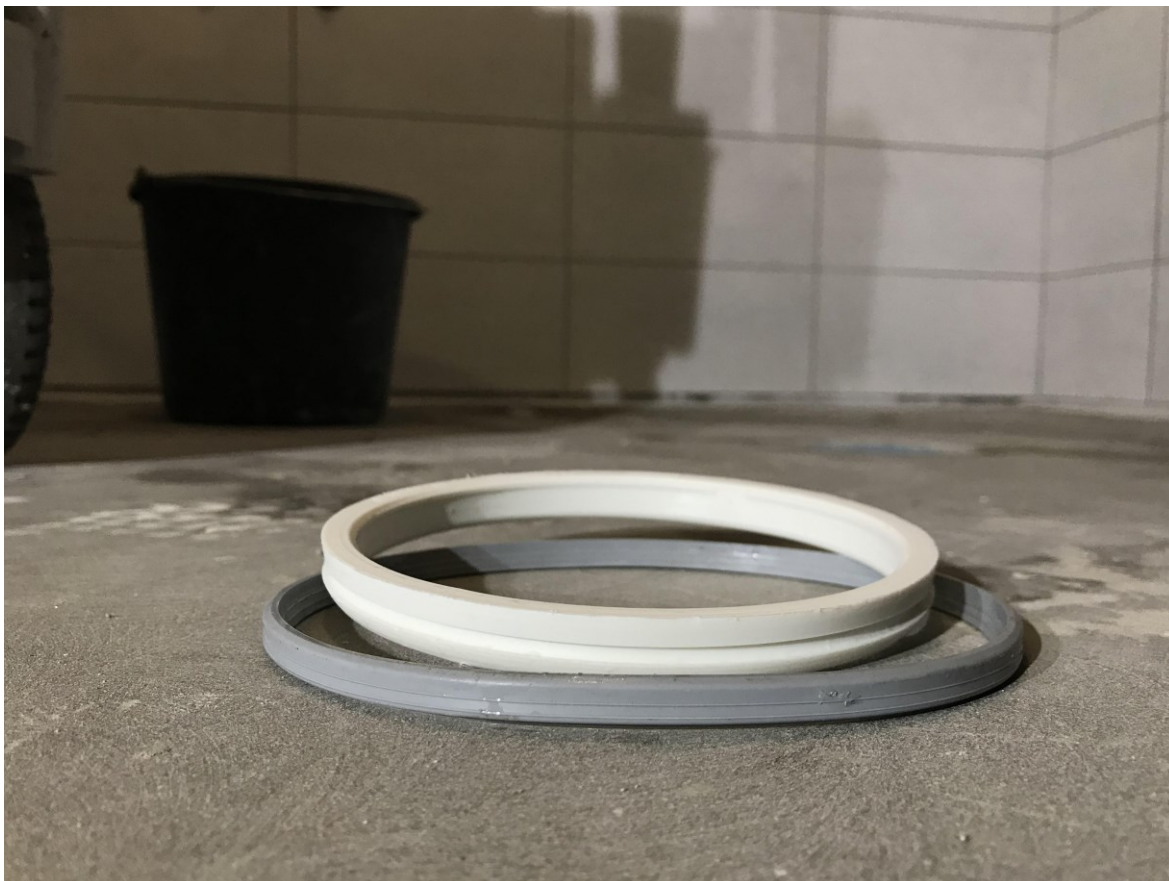
Lattiakaivon tulee olla riittävän uusi, että se on hyväksytty vedeneristevalmistajien puolesta. Kaivossa tulee olla ura ja tiivisterengas, että kiilarengas lukkiutuu vedeneristettä asennettaessa paikoilleen. Haasteita lattiakaivojen vaihdossa tulee vanhan viemäriputken liittämisesä uuteen kaivoon, sekä kerrostaloissa mahdollisesti todella ohuesta kerroksesta betonia lattiakaivon alla, jolloin on suuri riski puhkaista koko valu läpi alempaan kerrokseen. Vanhoissa rakennuksissa viemäriputket on saatettu pinnoittaa, jonka vuoksi kaivon ja viemäriputken liitos olisi hyvä pinnoittaa jälkeen päin vielä uudelleen, koska vanhojen ja uusien osien yhteensopivuus ei ole aina täydellinen, vaikka niissä olisi käytetty pantaliitosta.

Kuva 20. Huulitiiviste ja kiilarengas. (Vellun Remonttityöt 2020).

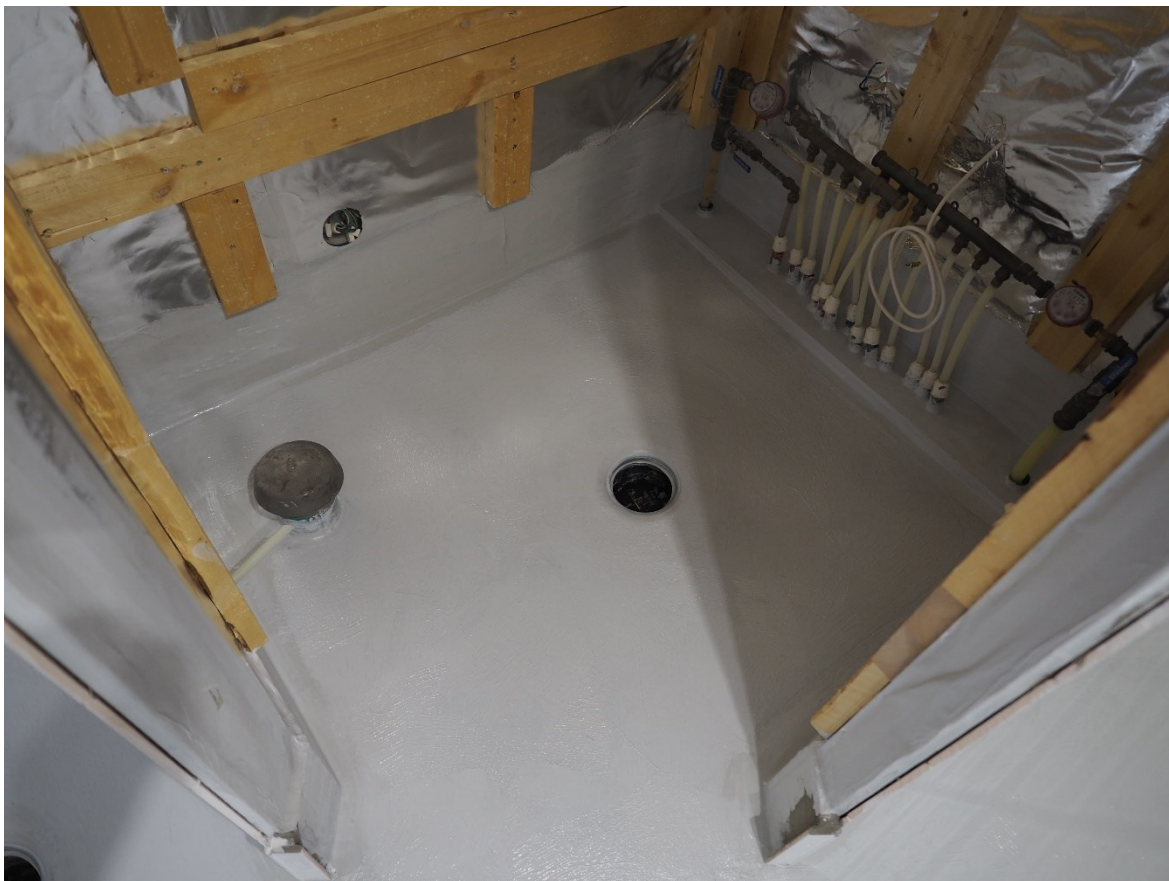
Mikäli märkätilassa sijaitsee jakoturki esimerkiksi saunan lauteiden alla, on sen ympärille hyvä valaa pieni korokevalu, joka toimii ikään kuin kynnyksenä estäen putkien läpivienteihin kohdistuvan vesirasituksen.

Kuva 21. Jakotukin korokevalu. (Vellun Remonttityöt 2020).
