Märkätila rakenteena

Märkätilan rakentaminen, korjaaminen ja käyttöikä

Opinnäytetyö

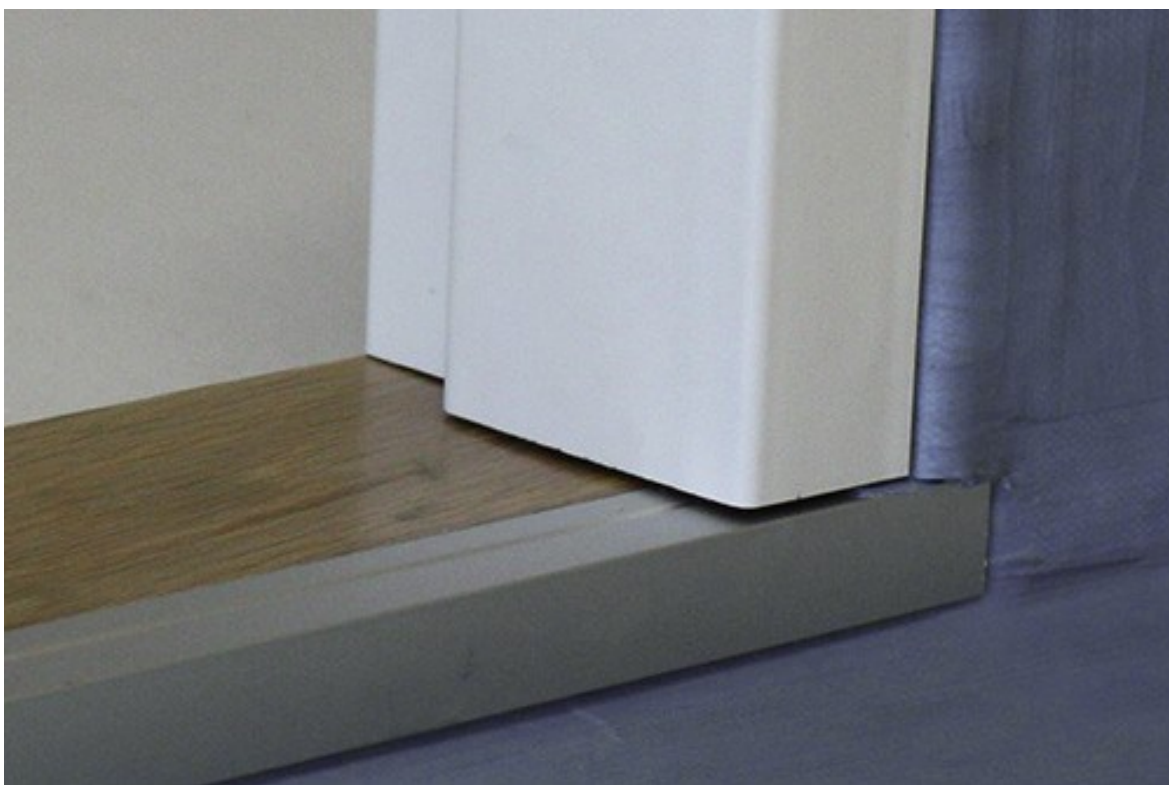
- Mahdollistaa vedeneristeen nousun lattiapinnasta suositusten mukaisesti.
- Kynnyksen korko on määräysten mukainen.

- Ovikarmi asennetaan kynnyksen päälle, jolloin se on paremmin kosteudelta suojassa.
- Kosteaan tilaan saadaan ilmanvaihtoon tarvittava tuuletusrako.
- Kynnys mahdollistaa uivan parketin tai laminaatin elämisvaran.
- Suomessa valmistettu, aito jalopuukynnys. PRH Hyödyllisyysmallisuoja tuote. (BestLevel 2020).

Kuva 22. BestLevel kynnysratkaisu. (BestLevel 2020).

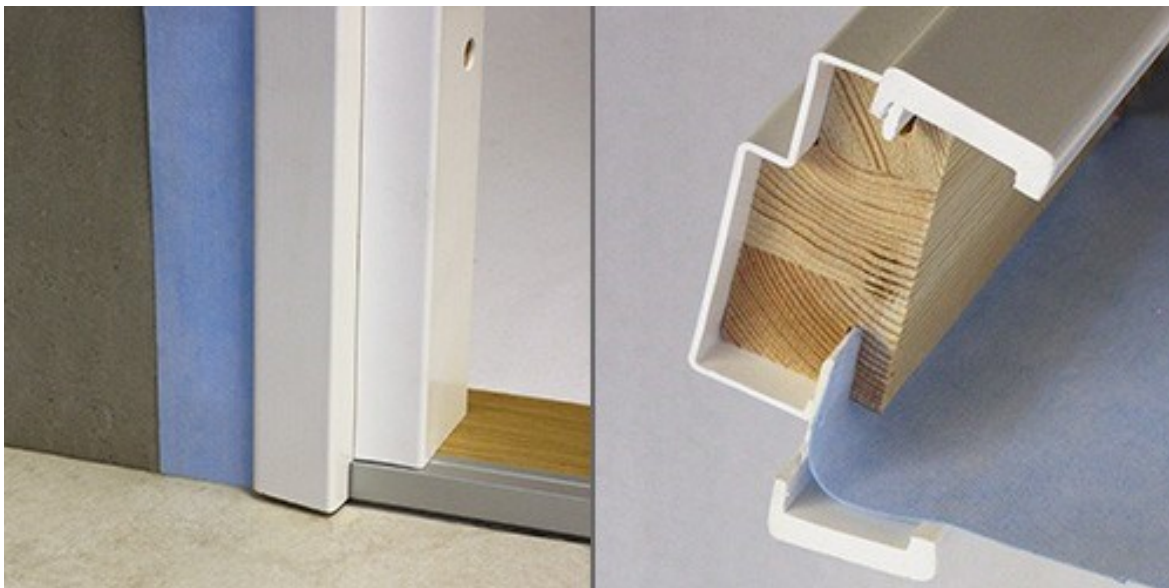
Kuva 23. BestLevel karmiratkaisu. (BestLevel 2020).
