Rintamamiestalot korjausrakentamisen kohteena kannattavuus näkökulmasta

OPINNÄYTETYÖ
Marraskuu 2020

Rakennus- ja yhdyskuntatekniikan koulutus
Kiinteistönpitoteknikka ja korjausrakentaminen

Rintamamiestalon korjausrakentamisen kohteena kannattavuusnäkökulmasta

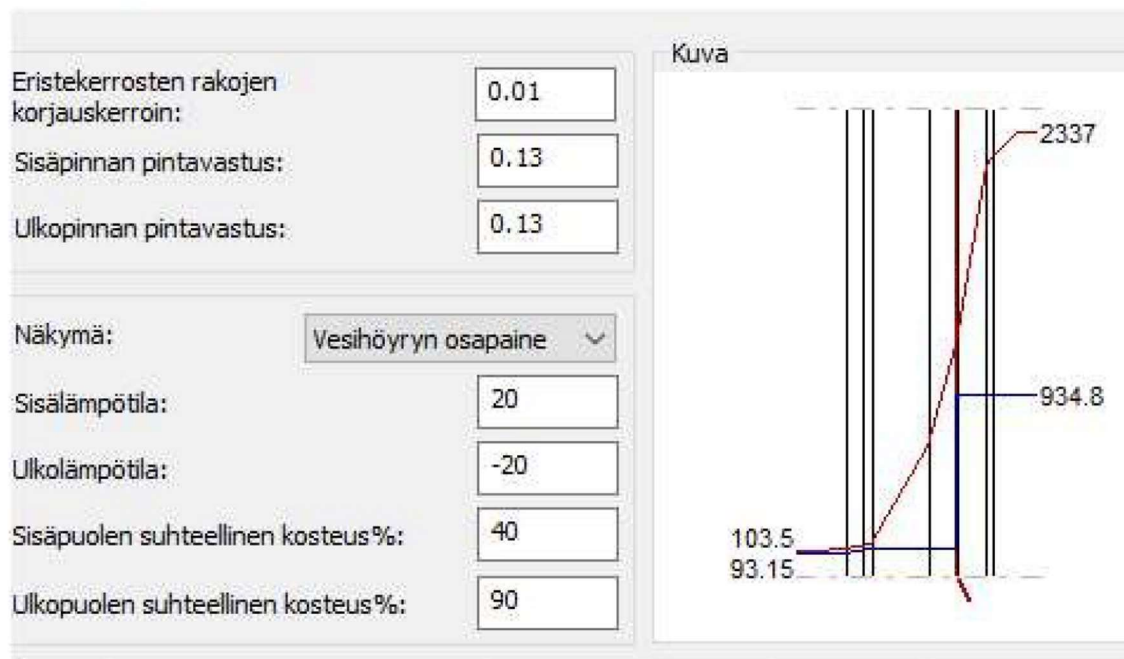
Seinä rakenne analyysi (U-arvo: 0.195)

Kerros	Nimitys	d[m]	σ [10 ^{^...}	VHV[10...	Osapaine[Pa]
1	Sisäpinta	-	-	-	934.8
2	Kipsilevy	0.013	15	0.087	933.23
3	Mineraalivilla	0.05	120	0.042	932.47
	+pystyrunko 50x50 k600	0.05	-	-	-
5	Muovikalvo	-	-	450	115.39
6	Mineraalivilla	0.05	120	0.042	114.64
	+vaakarunko 50x50 k600	0.05	-	-	-
8	Mineraalivilla	0.1	120	0.083	113.12
	+pystyrunko 50x100 k600	0.1	-	-	-
10	Puu	0.02	2	1	94.97
11	Kevytsementti	0.03	30	0.1	93.15
12	Ulkopinta	-	-	-	93.15

Kuva 2. ulkoseinä rakenne analyysi.

Ulkoseinälle suoritettiin rakennusfysikaalinen tarkastelu.
