Opinnäytetyö (AMK)

Konetekniikka

KONENÄKÖ AUTOTEHTAAN KOKOONPANON LAADUNMITTAUKSESSA

Tämä opinnäytetyö käsittelee konenäön hyödyntämistä autotehtaan kokoonpanon linjastossa. Opinnäytetyö suoritetaan Valmet-Automotive Oy:lle.

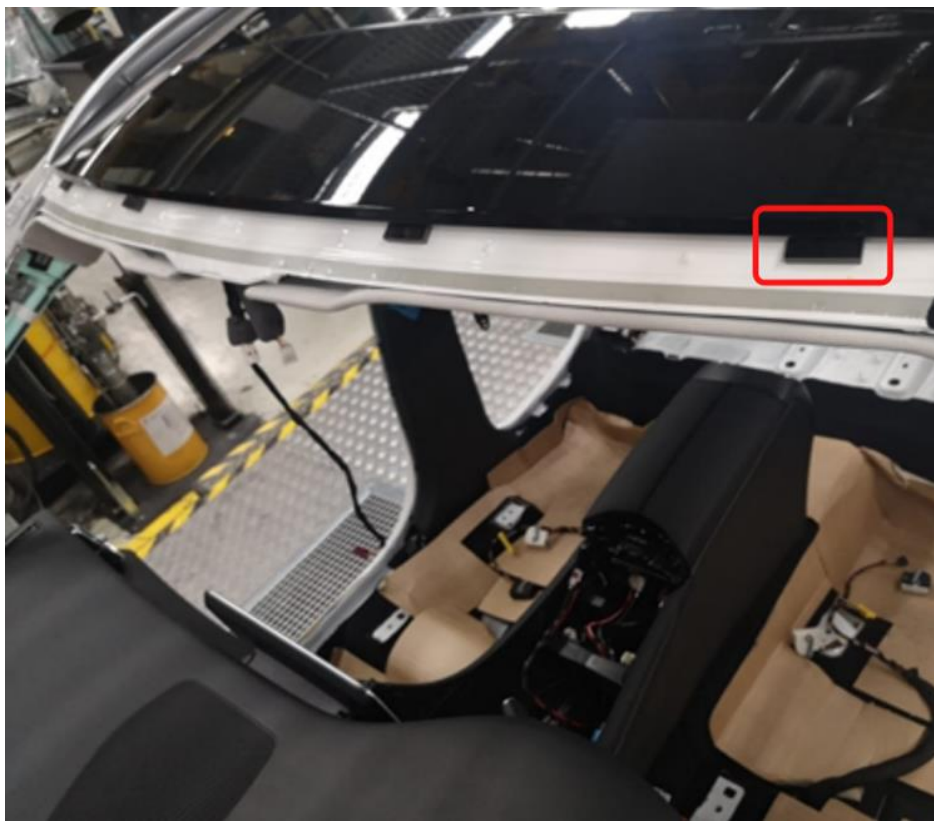
Kehityskohteeksi on määritelty lasisolua edeltävä työasema. Tällä asemalla auton koriin liimataan sovituskorokepaloja tuulilasin asennusta varten. Korokepaloilla varmistetaan tuulilasin oikeanlainen linjaus. Tällä hetkellä korokepalat asennetaan manuaalisesti sekä niiden asennuksen tarkastus tapahtuu silmämääräisesti ja näihin varattu asennusaika on lyhyt. Tämän seurauksena korokepaloja saattaa jäädä inhimillisen virheen vuoksi asentamatta.

Kuva 1. Tuulilasin korokepalat.

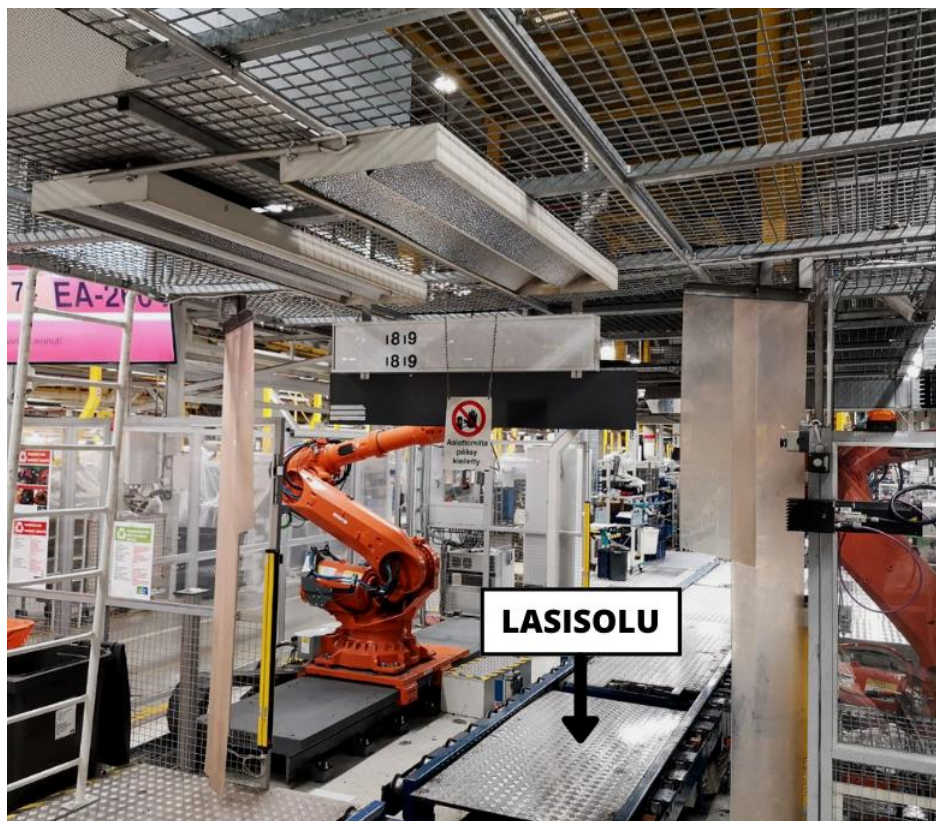
Lasisolulla tarkoitetaan robottisolua, jossa autoon asennetaan tuuli- ja takalasi. Tämä solu sijaitsee ensimmäisen linjan keskikohdassa. Solusta löytyy kaksi robottia asennusprosessin suorittamiseen. Toisen robotin tarraimella napataan lasi, joka viedään liimasuutin pisteelle, jossa liimasuutin levittää liiman lasin reunoille. Samalla hetkellä toinen roboteista on varustettu konenäkökameralla, jonka avulla haetaan paikkapisteet tuulilasin liimausta varten. Tiedon saatuaan lasia käsittelevä robotti asentaa tuulilasin paikalleen koriin. Sama prosessi toistuu myös takalasilille. Kokonaiskesto prosessilla on noin kaksi ja puoli minuuttia mukaan lukien siirtoajat asemalle ja siitä pois.

Kuva 4. Lasisolu.

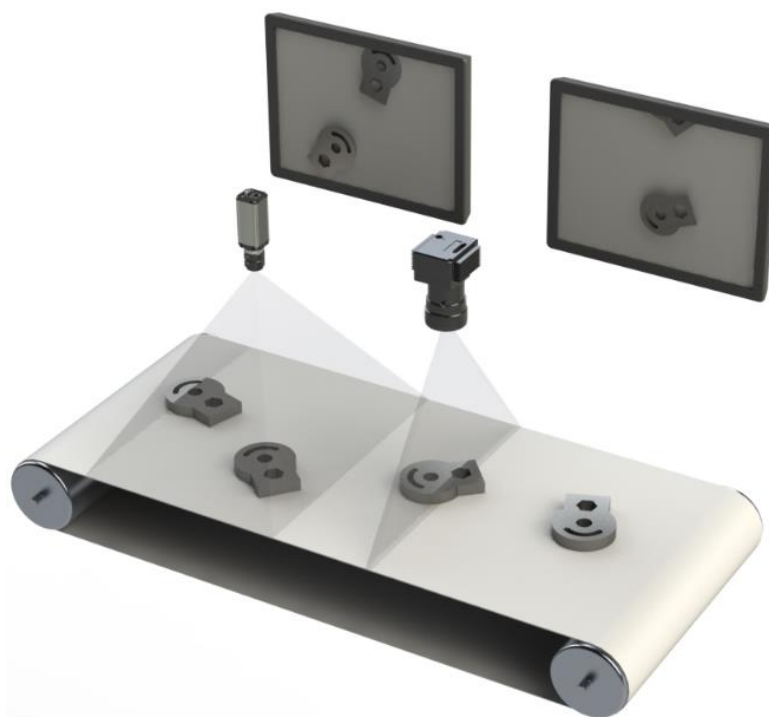
Matriisikennollisella kameralla saadaan kaksiulotteinen eli suorakulmion muotoinen kuva, jossa pikseleitä on jokin määrä kennon leveyssuunnassa ja jokin määrä korkeussuunnassa. Matriisikenno on yleisin konenäkökameran kennotyyppi. Matriisikennolliset kamerat ovat hyviä kuvaamaan irrallisia kappaleita. (SAMK 2020.)

Viivakameralla saadaan yksiulotteinen eli viivanmuotoinen kuva, jossa on pystysuunnassa yksi pikseli tai jopa kolme pikseliä, kuten joissain väriviivakameroissa ja vaakasuorassa kameran ominaisuuksien mukaisesti 1024 pikselistä jopa 16 000 pikseliin. Viivakameraa käytetään useimmiten liikkuvien kohteiden ja erityisesti yhtenäisen liikkuvan kohteen kuvaamiseen, esim. paperin valmistuksessa tai kankaan painatuksessa. Viivakameraa kannattaa harkita myös niissä tapauksissa, joissa kohde on esim. sylinterin muotoinen. Matriisikameralla on haastavaa saada aikaiseksi tarkka kuva eri etäisyyksillä kamerasta olevista kohteen osista. Viivakameralla saadaan yhdestä pinnan suuntaisesta kohteen osasta tarkka kuva, ja kun kohdetta, esim. sylinteriä pyöritetään, saadaan kuvatuista viivoista yhdistettyä joka kohdasta tarkka, todenmukainen kuva. (SAMK 2020.)

Kuva 7. Matriisikenno- vai viivakamerakuvaus. (SAMK 2020.)

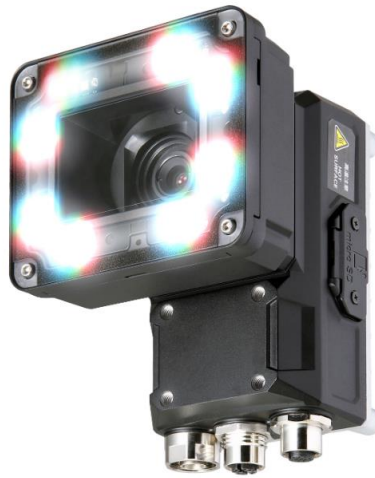
Kuva 8. Omron FHV7 Älykamera. (Omron 2020.)

Viimeisin kehityssuunta on ns. älykamerat, joihin on sisäänrakennettu kaikki konenäössä tarvittavat elementit: kuvanottokamera, valaistus ja kuvankäsittely tietokone. Tällaisten kompaktien tuotteiden hinnat alkavat muutamasta tuhannesta eurosta, joten niiden käyttö älykkäinä antureina eli tunnistimina on lisääntynyt nopeasti.

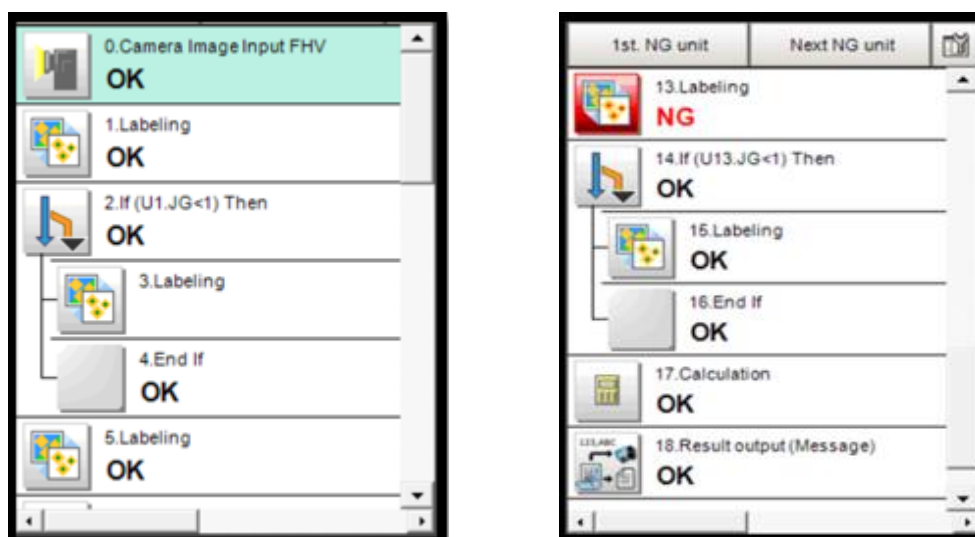
Tästä jatkoimme kameran ohjelman teolla, joka toimi ns. drag & drop tyyppisesti ohjelman ennalta asennettujen toimintoja hyödyntämällä. Ohjelmaan sisältyi usea "labeling" toiminto, jotka tarkastelivat kohdetta binäärikuvana pinta-alan, leveyden ja korkeuden perusteella.

Kuva 16. Kameran ohjelmapuu.

Seuraavaksi määritimme raja-arvot, joiden sisäpuolelle mittaustulos tuli osua OK tulosta varten. Jos mitatut arvot eivät olleet rajojen sisäpuolella, tuli tulokseksi NOK. Autossahan tunnistettavia korokepaloja oli neljä, joten määritimme jokaiselle korokepalalle kaksi omaa "labeling" mittaustoimintoa autojen värvaihtelujen vuoksi. Jos ensimmäinen oli NOK, suoritti ohjelma vielä toisella asetuksilla mittauksen.

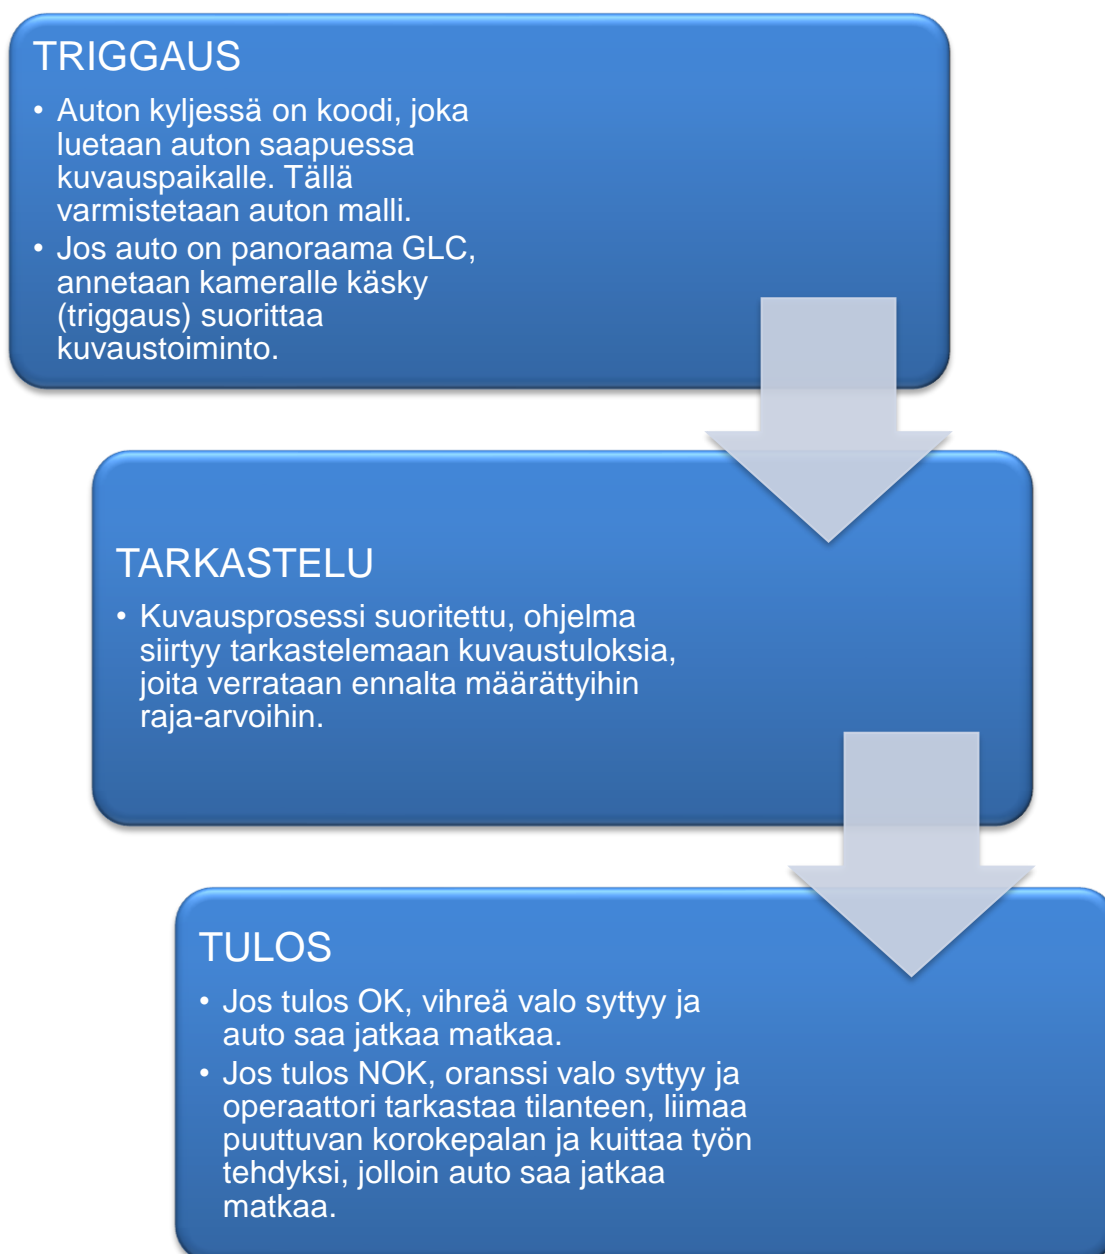
Kuva 20. Ohjelman kuvaus kaaviomuodossa.
