Risteyksessä - Korjauskohteena 1970-luvun pientalo

OPINNÄYTETYÖ / VIOLA JORMOLA / METROPOLIA AMMATTIKORKEAKOULU / MUOTOILUN TUTKINTO-OHJELMA / SISUSTUSARKKITEHTUURI / KEVÄT 2021

Opinnäytetyössäni teen korjaussuunnitelman 1970-luvun pientaloon, johon ei ole tehty suurempia korjaustöitä aiemmin. Asunto päivitetään käytännöllisemmäksi nykypäivän mukavuuksia hyödyntäen sekä sisältä että ulkopuolelta. Sisällä keskityn tilojen avartamiseen ja siitä saatavaan hyötyyn tilan käytössä. Rakennuksella ei ole ennestään terassia, joten suunnittelen oleskelutilaa myös asunnon ulkopuolelle.

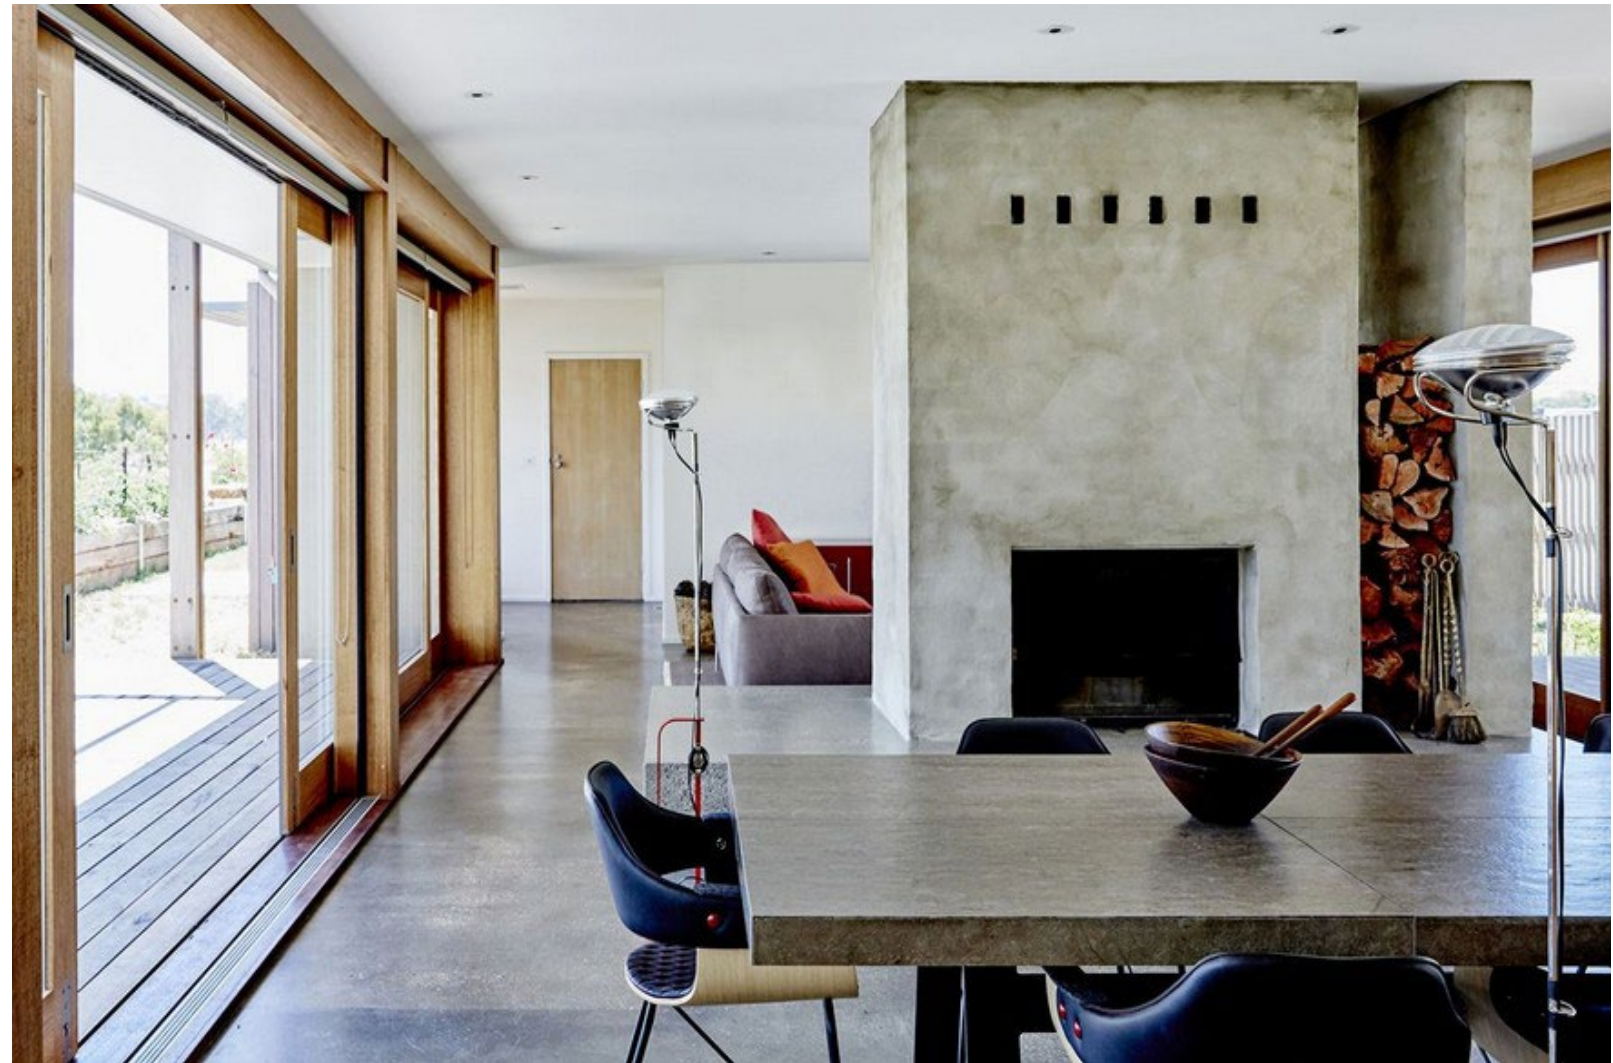
Kuva 2. 1970-luvun remontoitu asunto. James Geer.

1970-luvun omakotitalo, joka on remontoitu uusille asukkaille nykyajan tarpeiden mukaisesti viihtyisäksi asunnoksi. Asuntoon on tehty suuret liukuovet, joissa on näyttävät puiset kehykset. Luonnonvaloa pääsee oleskelutiloihin runsaasti ja liukuovet jatkavat asuintilan tuntua terassin puolelle.

Tila on raamikkaan yksinkertainen, mutta silti kutsuva ja toimintoiltaan monipuolinen. Samasta tilasta löytyy oleskelua, ruokailutilaa sekä tunnelmaa takan ja maisemaikkunoiden ansiosta. Kaikkia pintoja ei ole viimeisen päälle huoliteltu ja uusittu, mikä antaa luonteikkaan ja kerroksellisen vaikutelman.

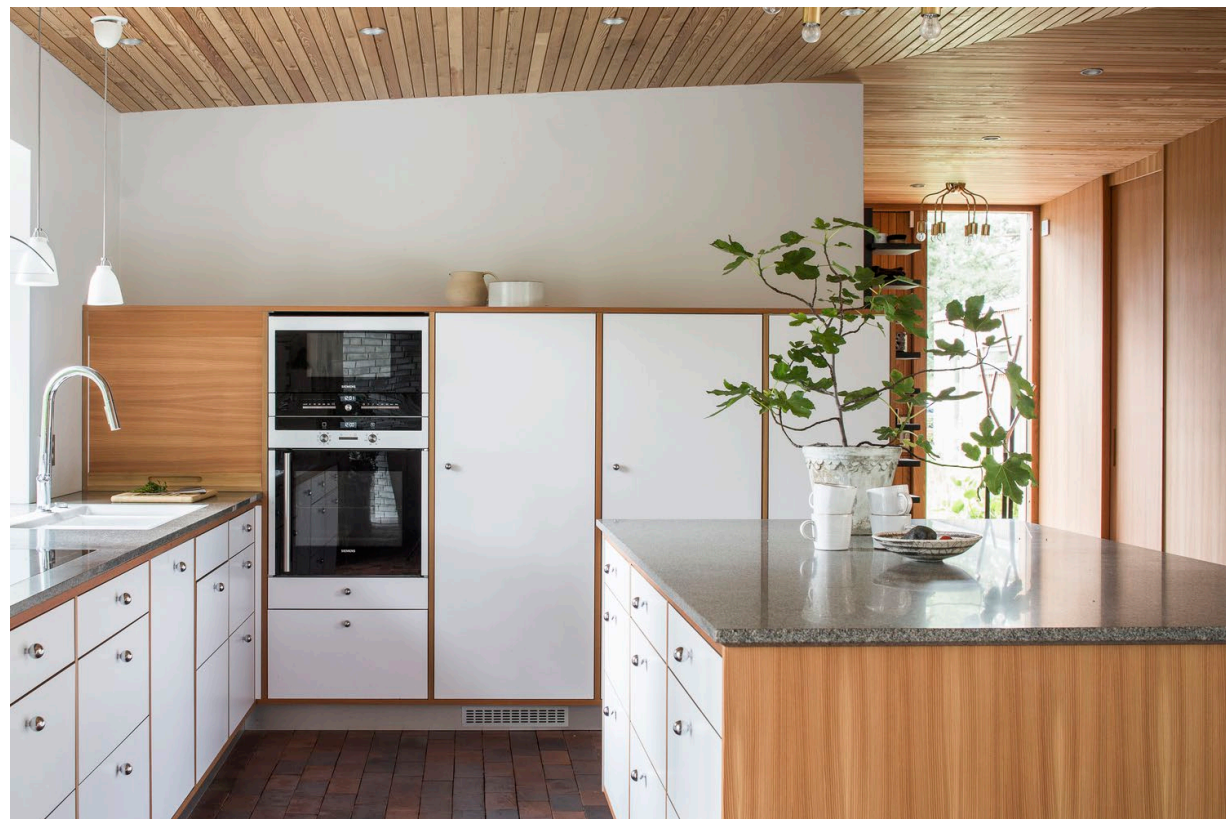
Kuva 3. Keittiö. Markus Linderoth

Kohteessa Villa Ljung on sijoitettu ruuan teko, ruokapöytä sekä oleskelu yhtenäiseen tilaan. Keittiölle on annettu näyttävyyttä suurella saarekkeella, johon tässä tapauksessa ei ole suunniteltu paljoakaan toimintoja. Keittiössä on elementtejä, jotka antavat ideaa kalusteiden massoitteeluun sekä myös seinien viereen sijoitettaviin kaapistoihin.

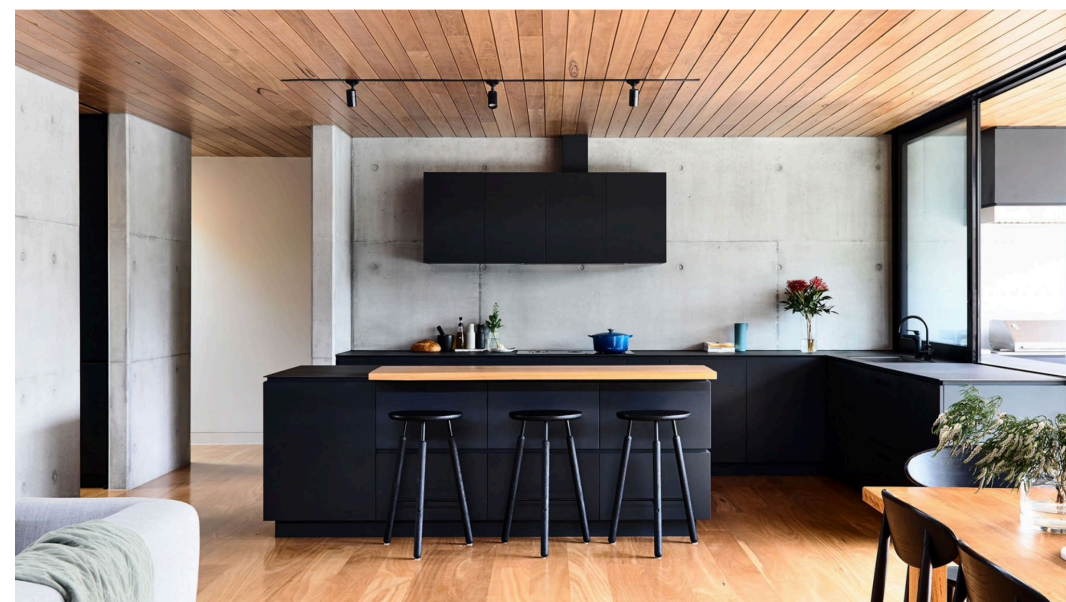
Kuva 4. Musta keittiö. Derek Swalwell

Ranta-asunnon saareke on suunniteltu osaksi yhdessäoloa istuskeluosion ansiosta. Keittiö on ilman yläkaappeja ilmavan oloinen ja musta väri herättää katsojassa huomiota. Yhdistelemällä kummankin keittiöratkaisun elementtejä muodostuu mielikuvia tulevasta keittiön uudistuksesta.

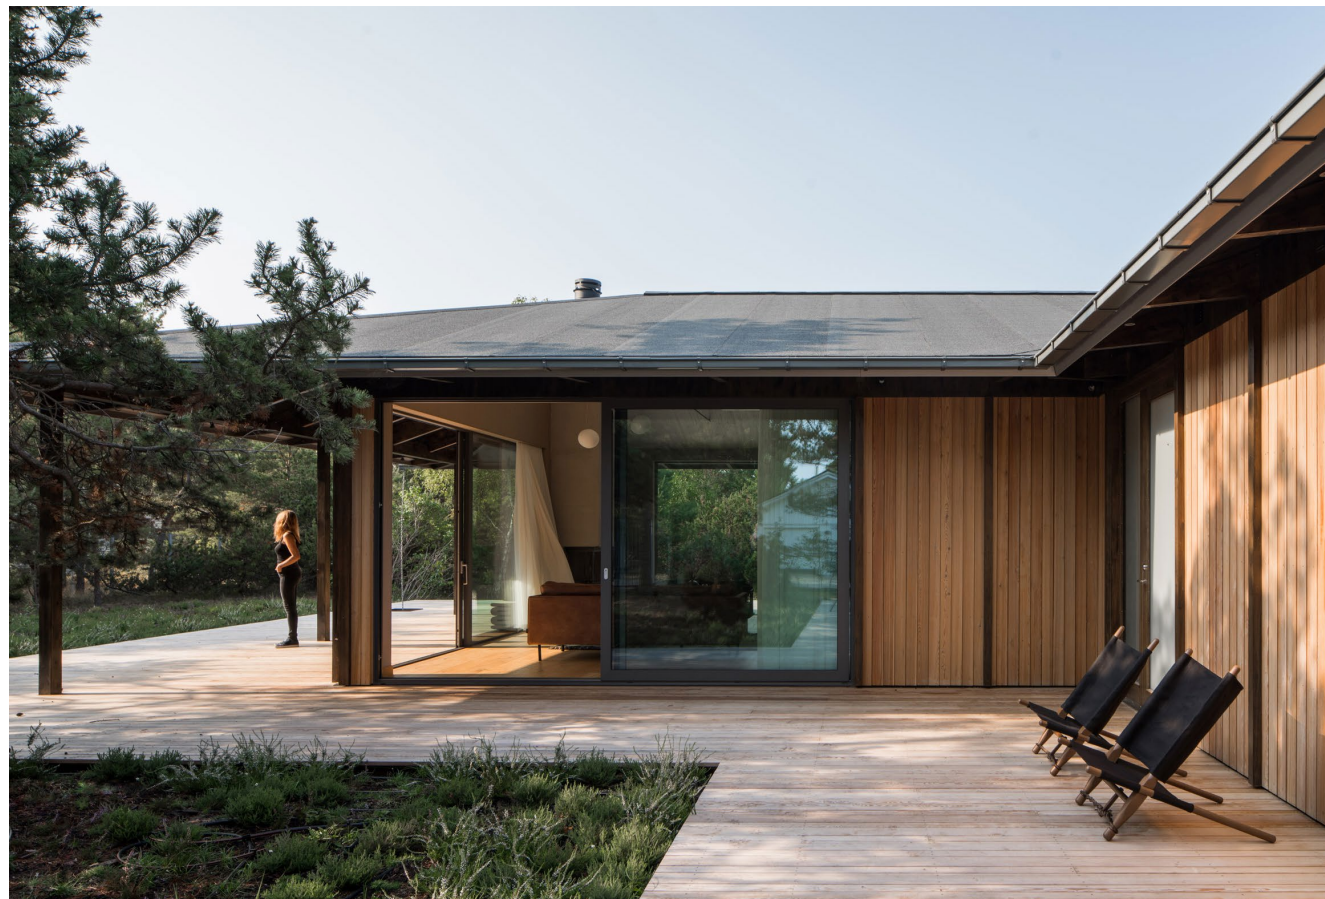
Kuva 5. Terassi. Markus Linderoth.

Ruotsalainen lomakoti on suunniteltu japanilaisittain, mikä näkyy rakennuksen arkkitehtuurissa sekä minimalistisen harkituissa ratkaisuissa. Terassi toimii yksinkertaisuudessaan jatkeena sisätiloille ja laajentaa oleskelun mahdollisuuksia ilman tarvetta ulkovarustautumiseen. Saman kaltainen ideologia on antanut myös itselleni inspiraatiota terassialueen suunnittelussa. Selkeälinjainen terassiratkaisu sopii myös 1970-luvun raamikkaaseen ja matalaan rakennukseen.

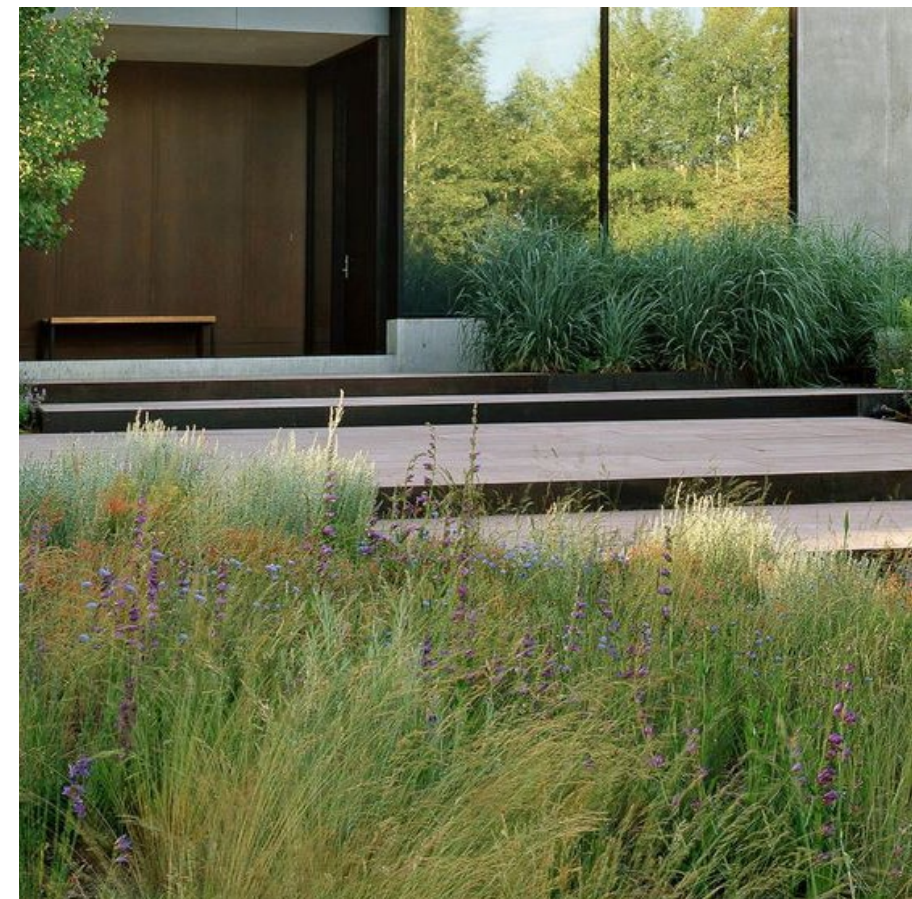
Kuva 6. Pihan kasvillisuus. Marion Brenner.

Haluan hyödyntää pihan kasvillisuutta sekä helppohoitoisia istutuksia terassialueen ympäröimiseen, kuten kohteessa Private Residence. Kasvillisuus saa terassin uppoamaan maisemaan ja luontoon.

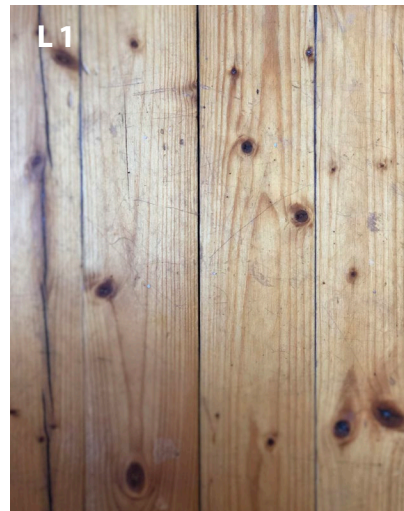
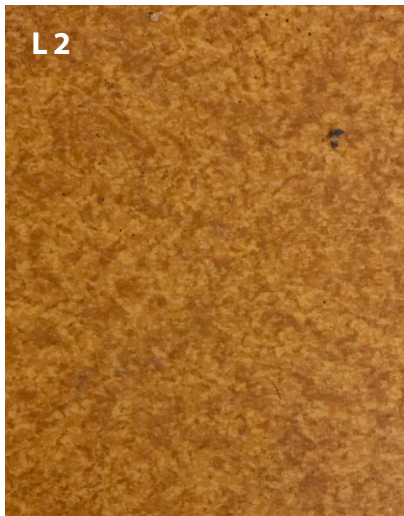
Lautalattia

Lautakatto

Muovimatto

Levykatto

Asunnossa on lähes kauttaaltaan alkuperäinen lautalattia sekä lautakatto. Puun väri hallitsee suurelta osin päätiloja. Makuuhuoneiden levykatossa saumat näkyvät selkeästi ja myös naulan kannat ovat alkaneet näkymään maalikerroksen läpi. WC-tilan muovimatto ja kellertävän ruskea värimaailma tekee tilasta entistäkin ahtaamman ja pimeän oloisen.

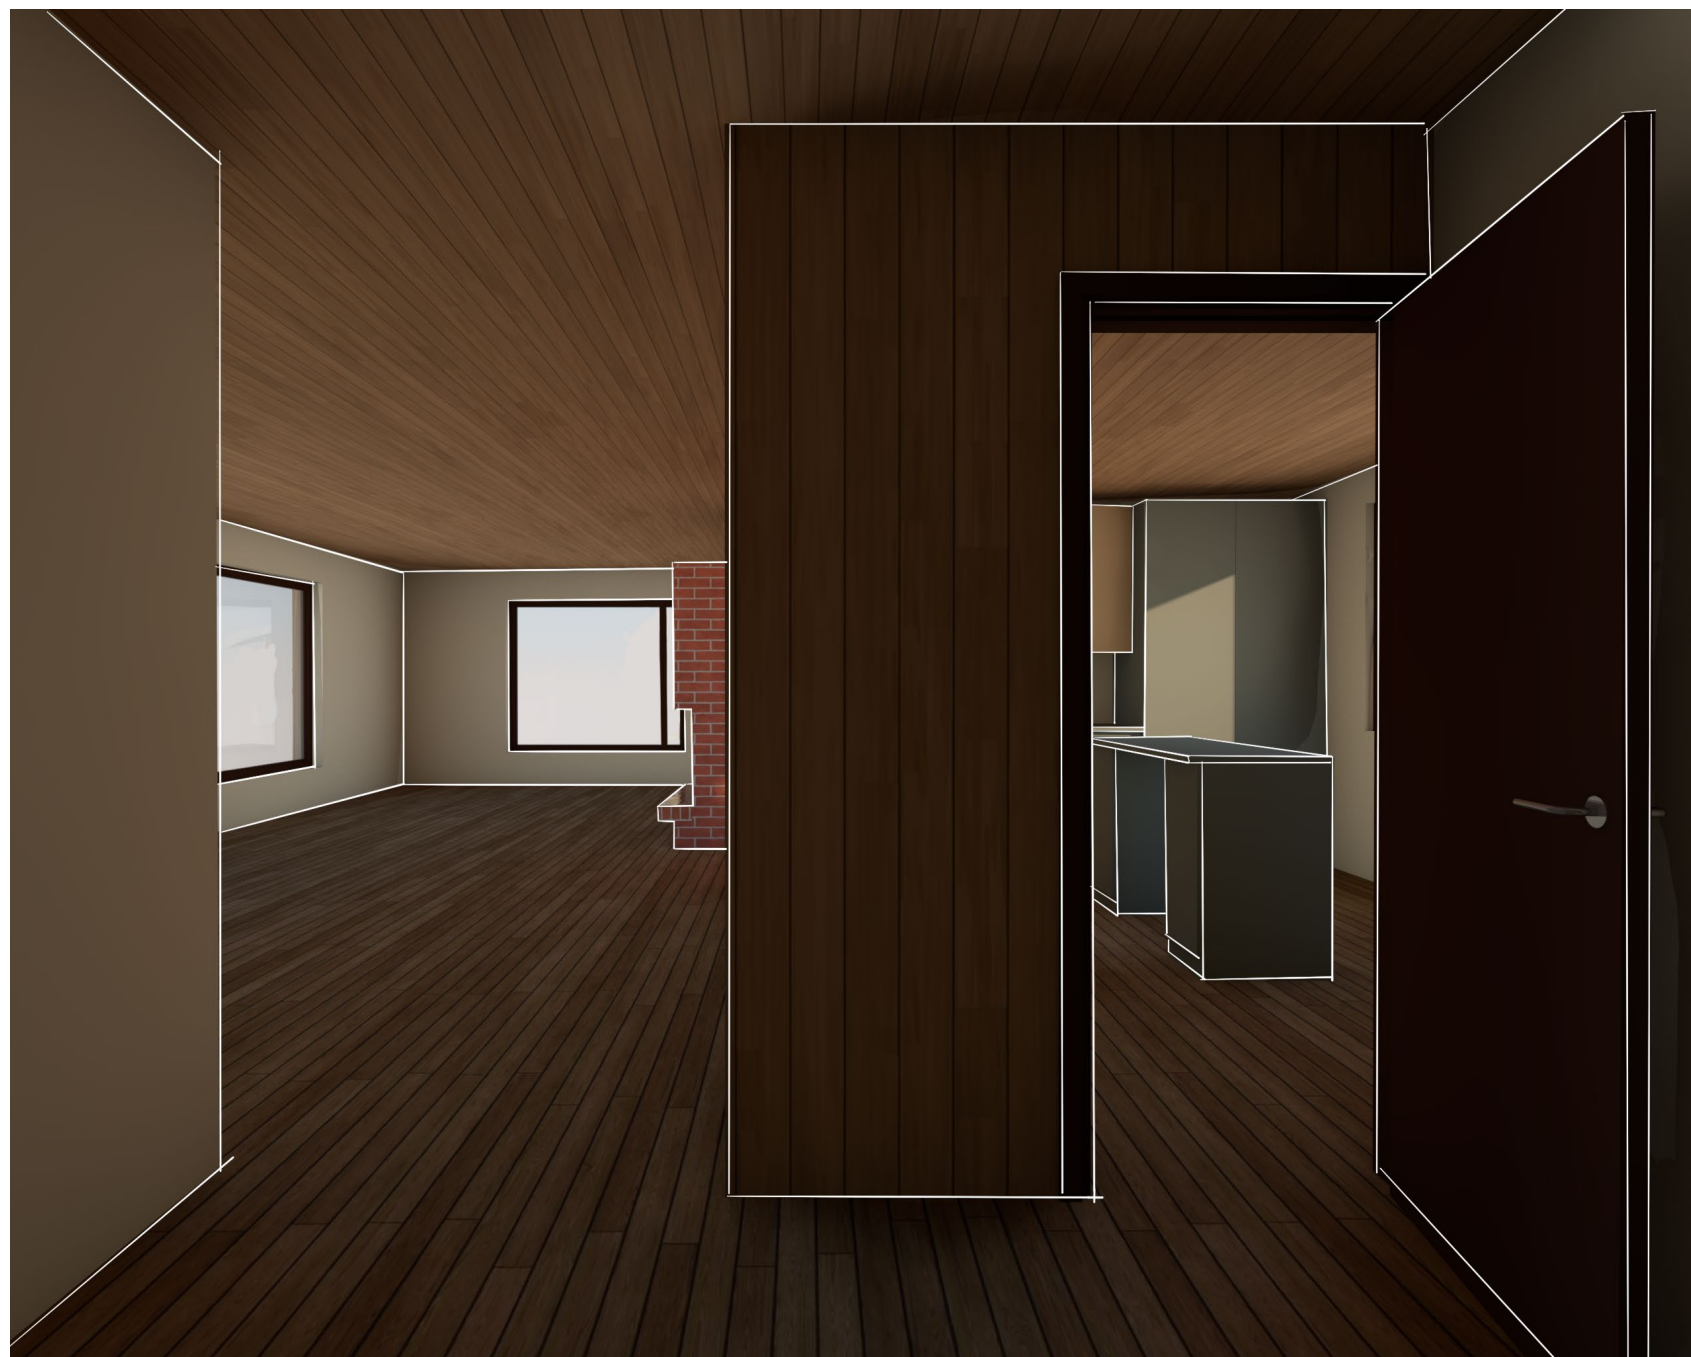
NÄKYMÄ HALLISTA

Näkymä eteishallista olohuoneeseen ja keittiöön nykyisellä pohjaratkaisulla. Päätilojen välissä oleva seinä tekee tiloista erilliset sekä pimentää huoneita.

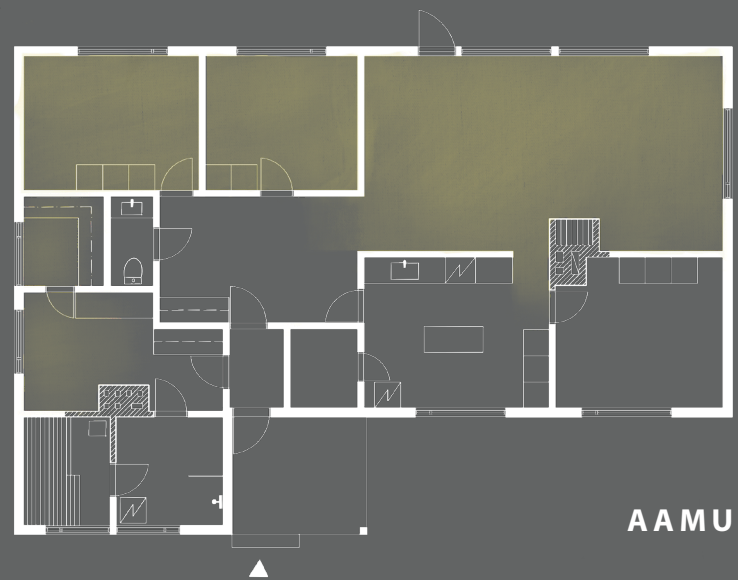
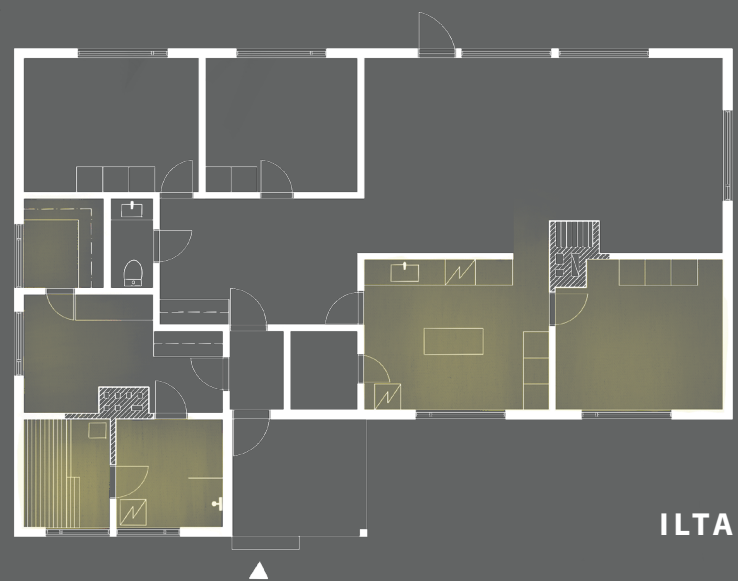
TILAMUUTOSTEN VAIKUTUS

Kuvat havainnollistavat luonnonvalon jakautumista asunnossa auringon kierron mukaisesti. Pienillä tilamuutoksilla on mahdollista saada valo jakautumaan tasaisemmin päätiloissa riippumatta auringon sijainnista.

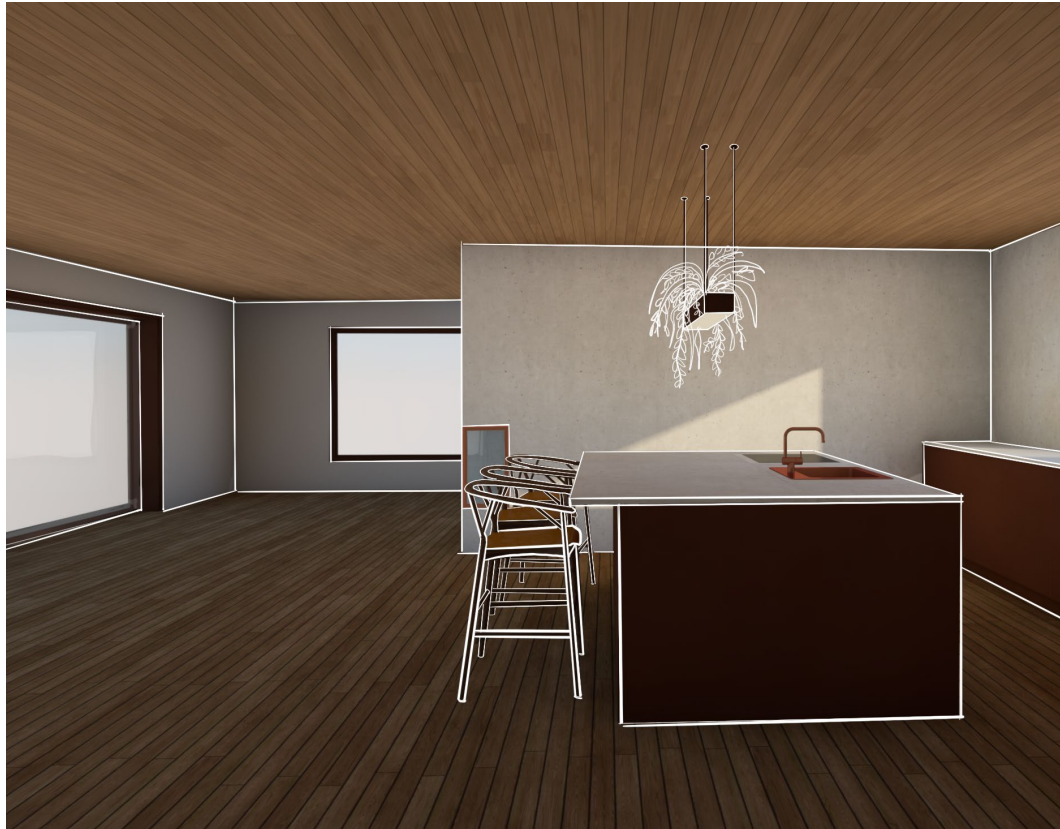
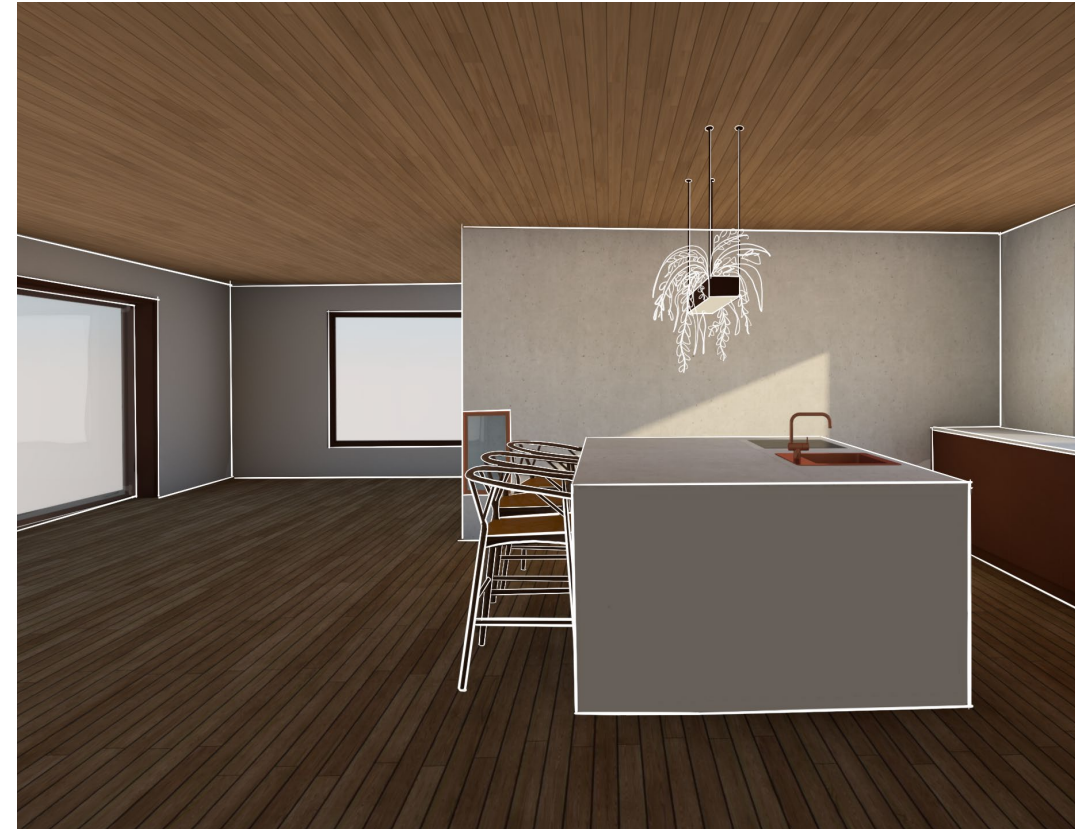
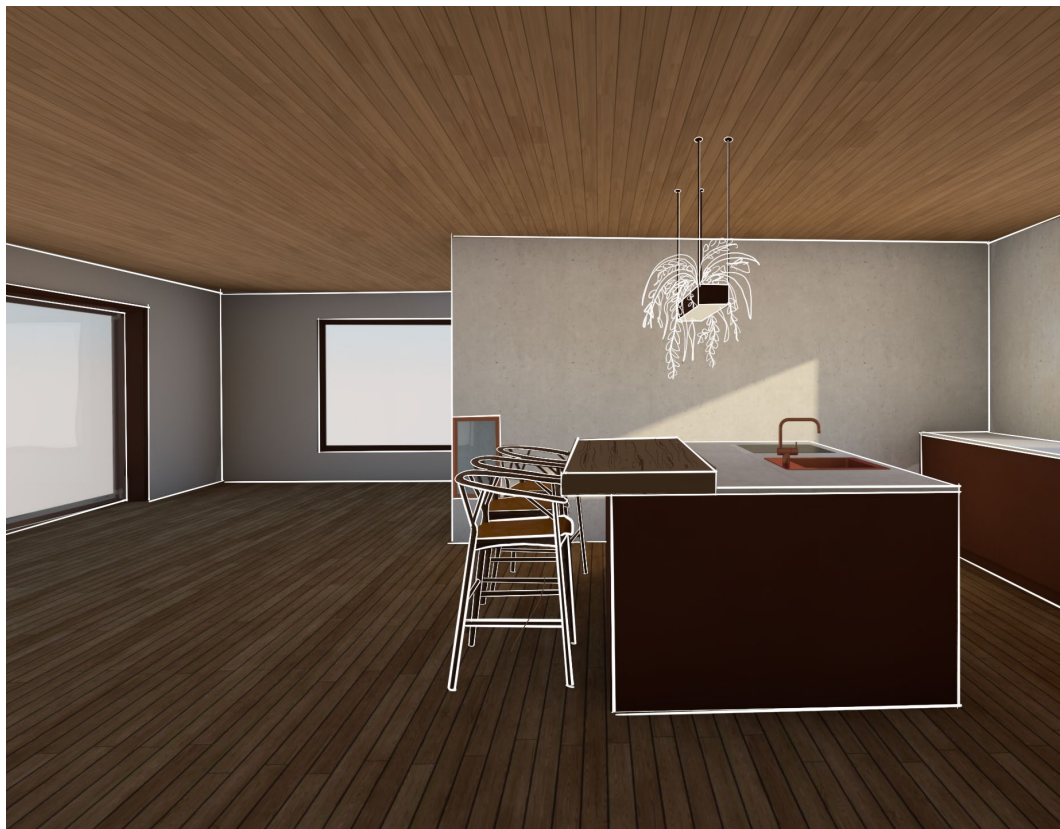
SAAREKE

Saareke on yksi näkyvimmistä elementeistä heti asuntoon sisään tultua. Saarekkeen ilme sivulta käsin luo haasteita sopivaan visuaaliseen ratkaisuun. Sivujen peittäminen tason kanssa samalla materiaalilla antaa rauhallisemman ja yhtenäisemmän vaikutelman.

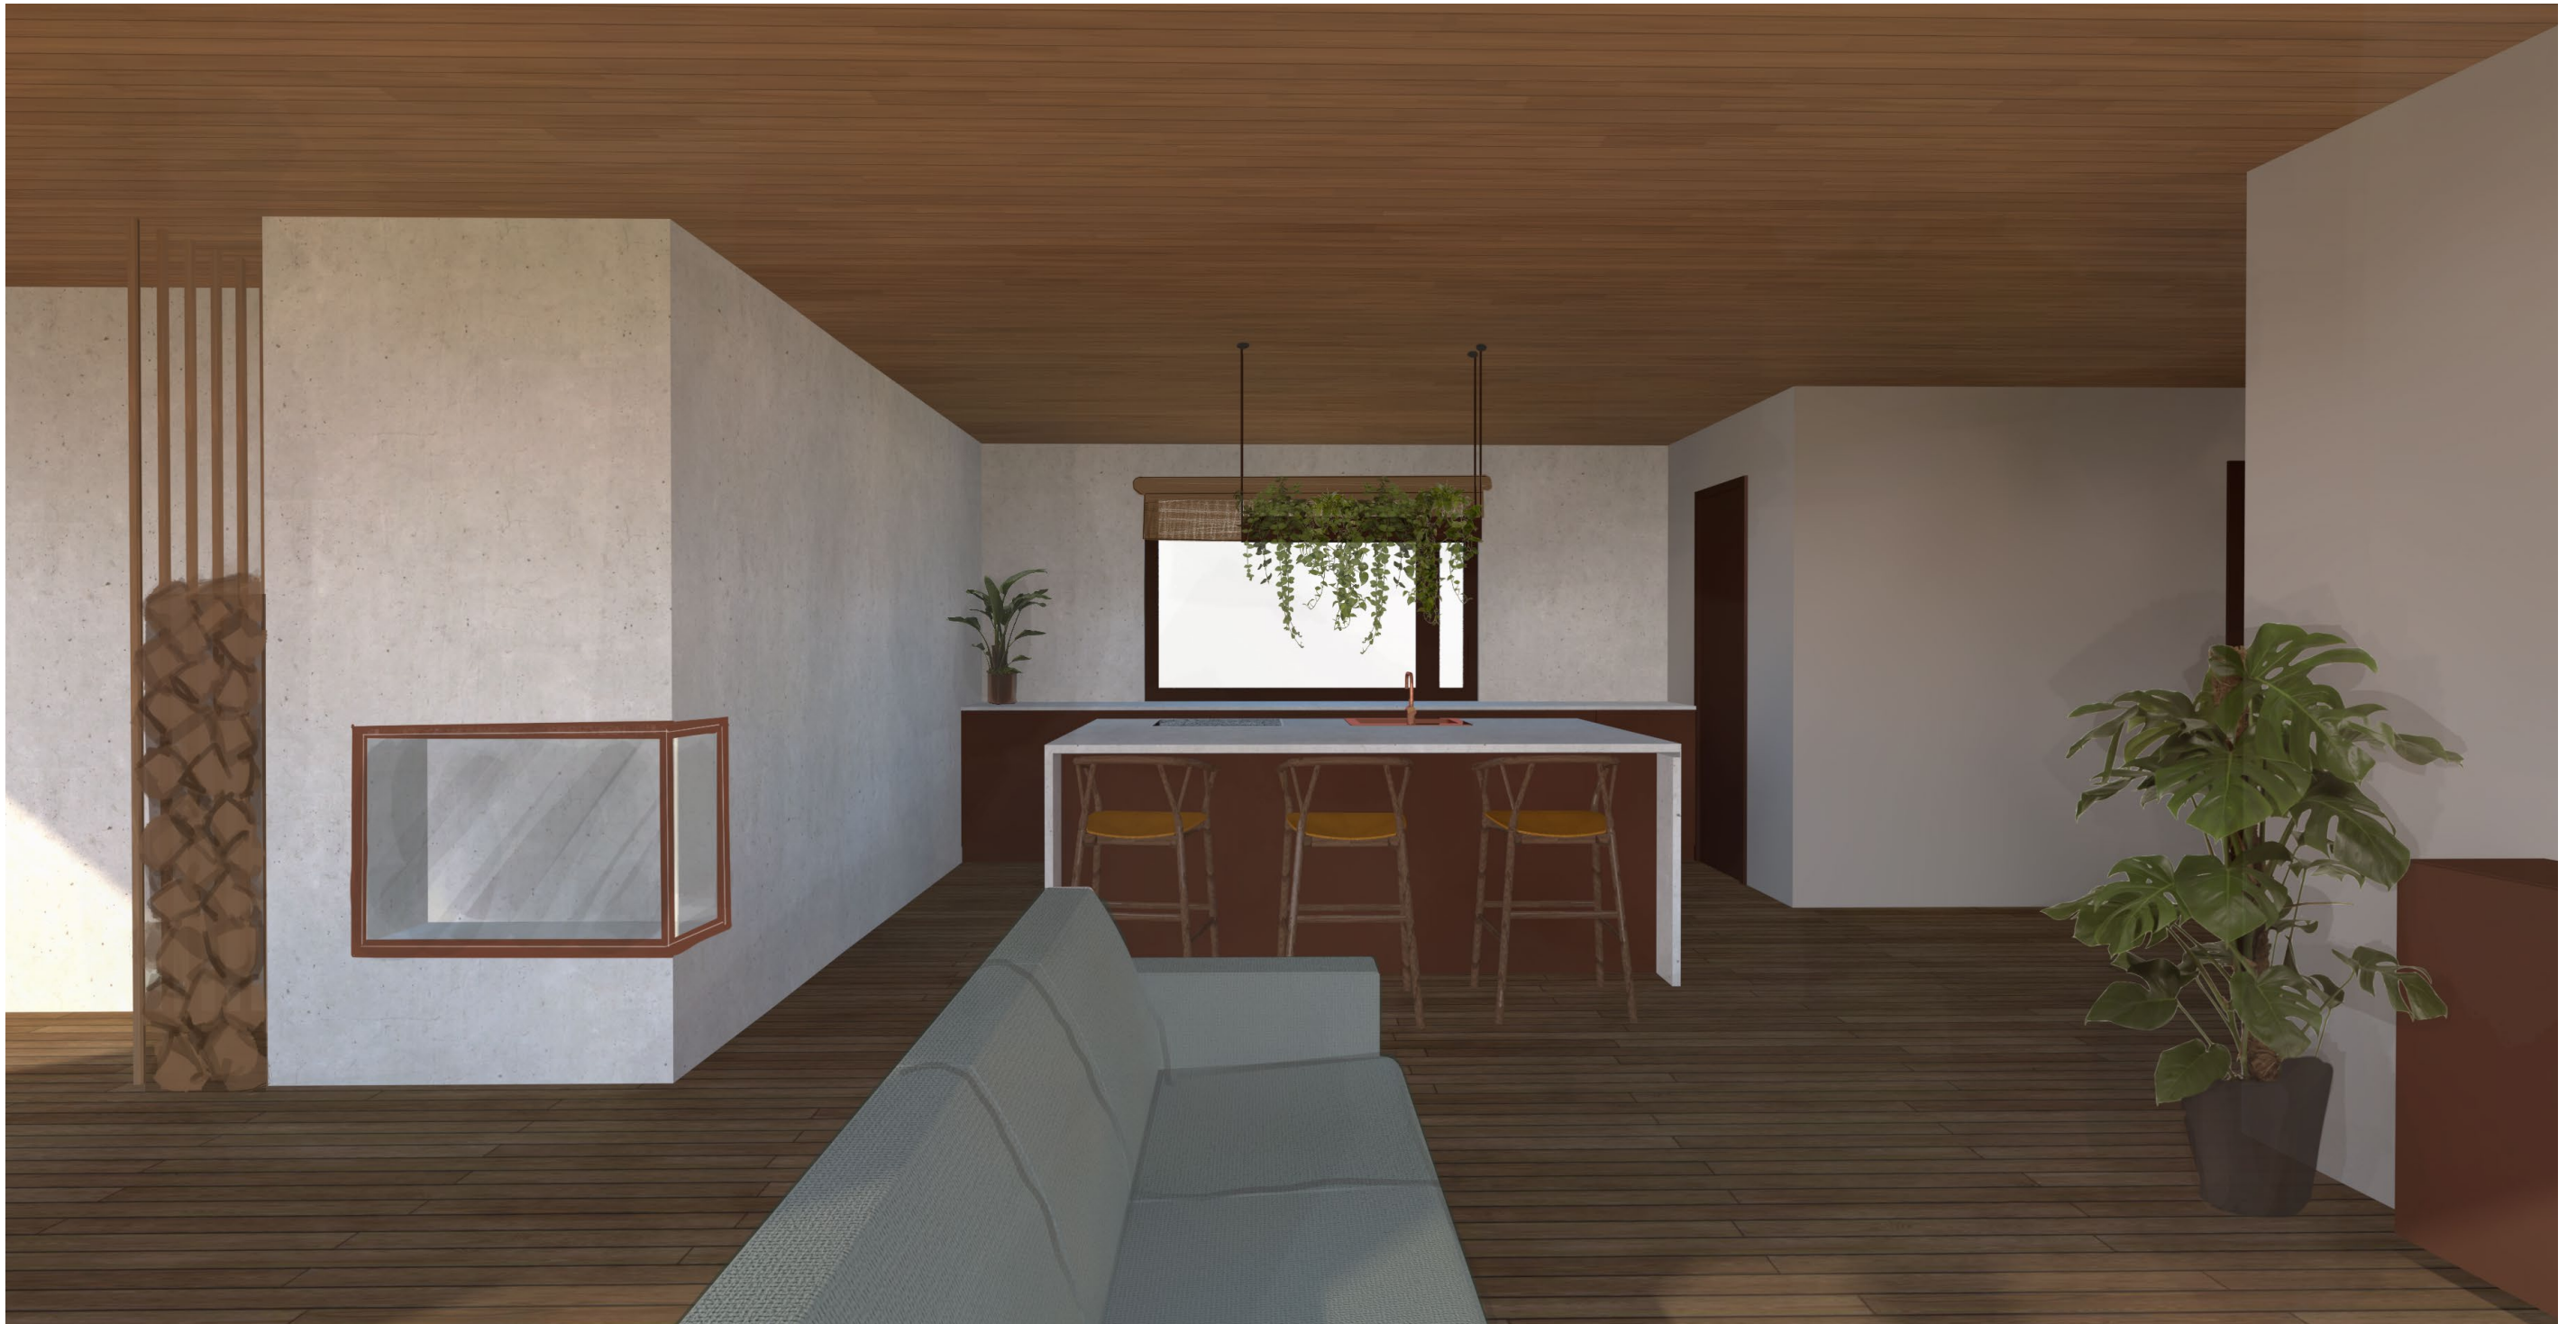
Suunnitelmassani säilytän mahdollisuuksien mukaan vanhan lausalattian ja lautakaton. takka ja sen puoleinen seinä rapataan kalkkilaastilla, muut seinät asuintiloissa maalataan uudelleen.

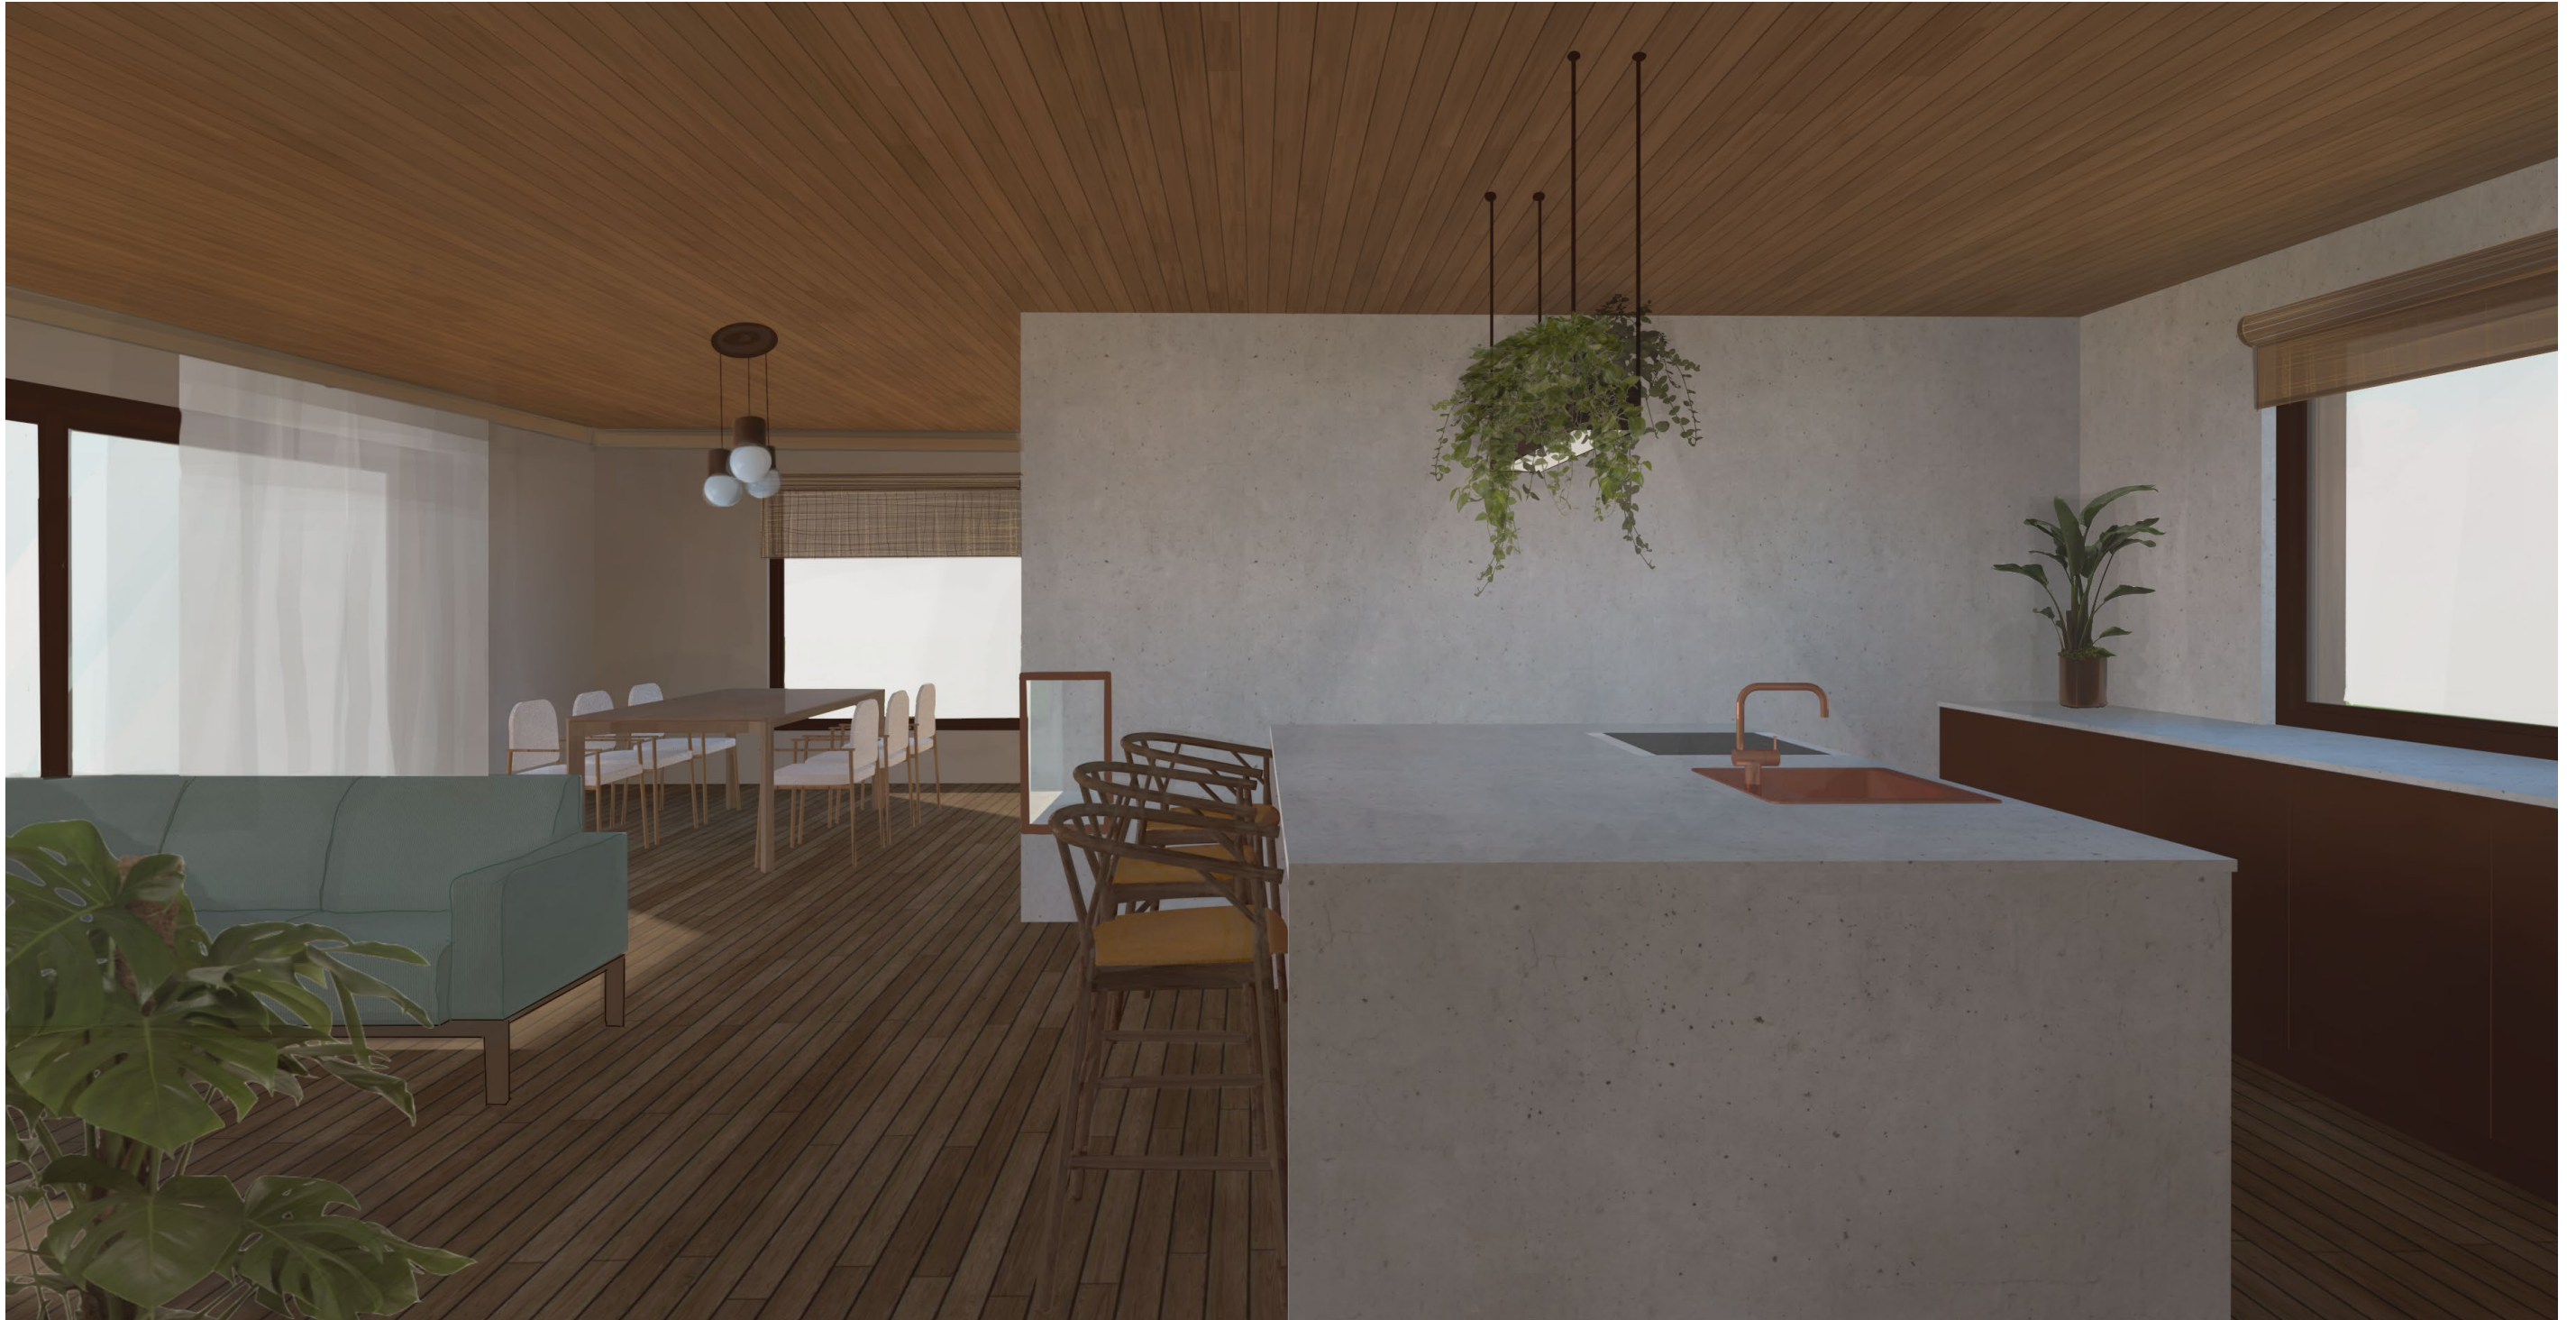
Saarekkeen kansi valitaan rapatun seinän kanssa samankaltaiseksi. Keittiössä ei ole korkeaa jääkaappia, vaan seinustan alakaappiin on sijoitettu tarpeellisimmille elintarvikkeille integroitu jääkaappi vetolaatikkoon. Täyskokoinen jääkaappi sekä arkkupakastin on sijoitettu keittiön yhteydessä olevaankylmiöön.

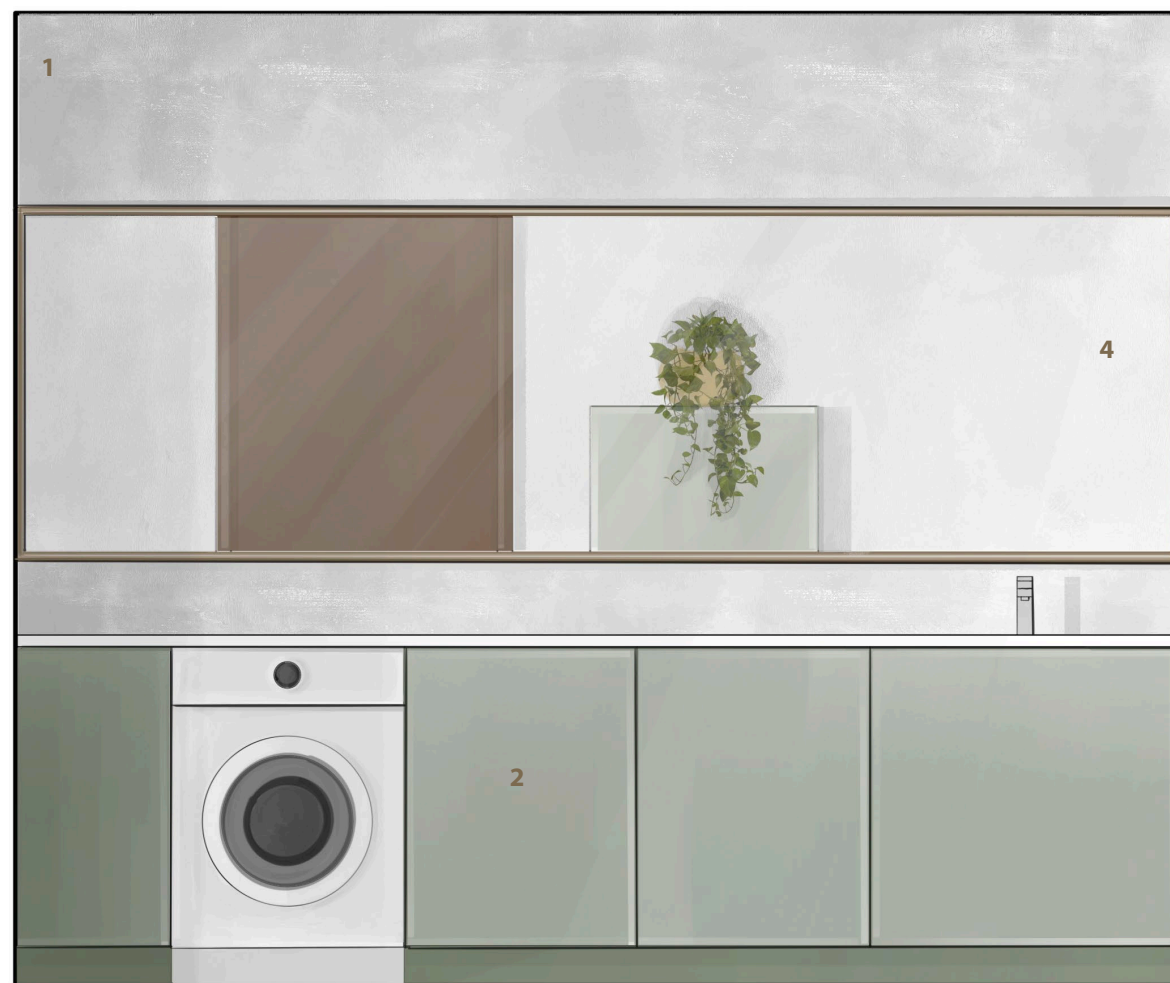
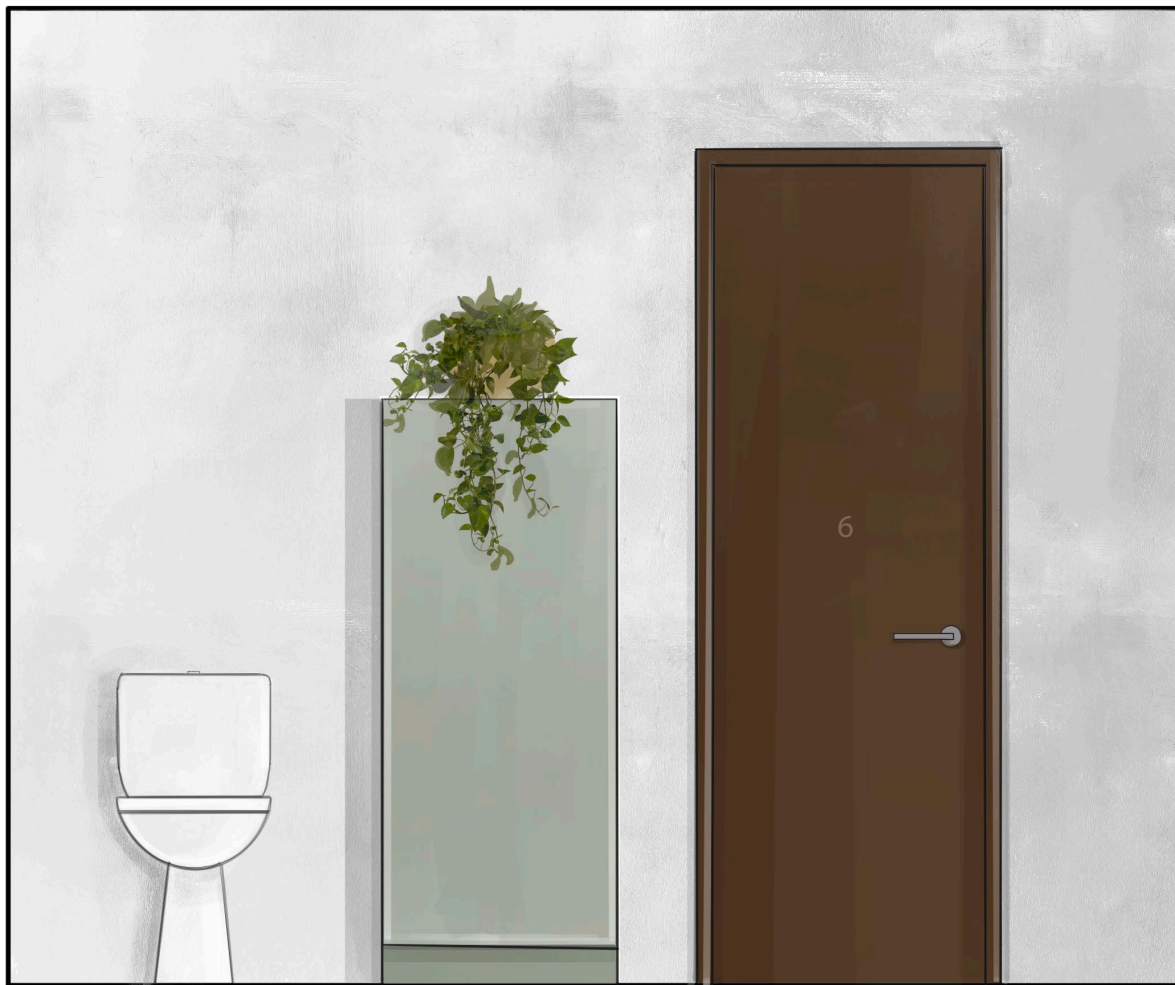
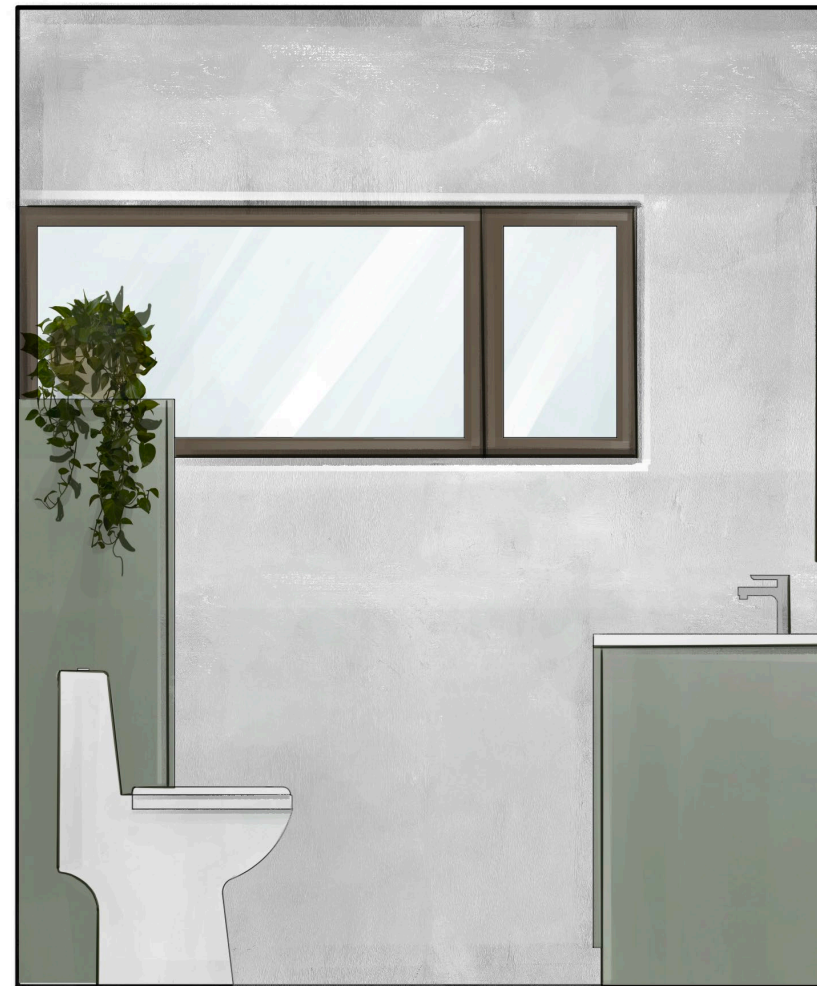
KODINHOITOHUONE

- 1 Kalkkimaaliseenä
- 2 Kaapisto likavaatteille
- 3 Liinavaatekaappi
- 4 Peili
- 5 Ovi eteishalliin

6 Ovi pukuhuoneeseen
