Risteyksessä - Korjauskohteena 1970-luvun pientalo

OPINNÄYTETYÖ / VIOLA JORMOLA / METROPOLIA AMMATTIKORKEAKOULU / MUOTOILUN TUTKINTO-OHJELMA / SISUSTUSARKKITEHTUURI / KEVÄT 2021

Opinnäytetyössäni teen korjaussuunnitelman 1970-luvun pientaloon, johon ei ole tehty suurempia korjaustöitä aiemmin. Asunto päivitetään käytännöllisemmäksi nykypäivän mukavuuksia hyödyntäen sekä sisältä että ulkopuolelta. Sisällä keskityn tilojen avartamiseen ja siitä saatavaan hyötyyn tilan käytössä. Rakennuksella ei ole ennestään terassia, joten suunnittelen oleskelutilaa myös asunnon ulkopuolelle.

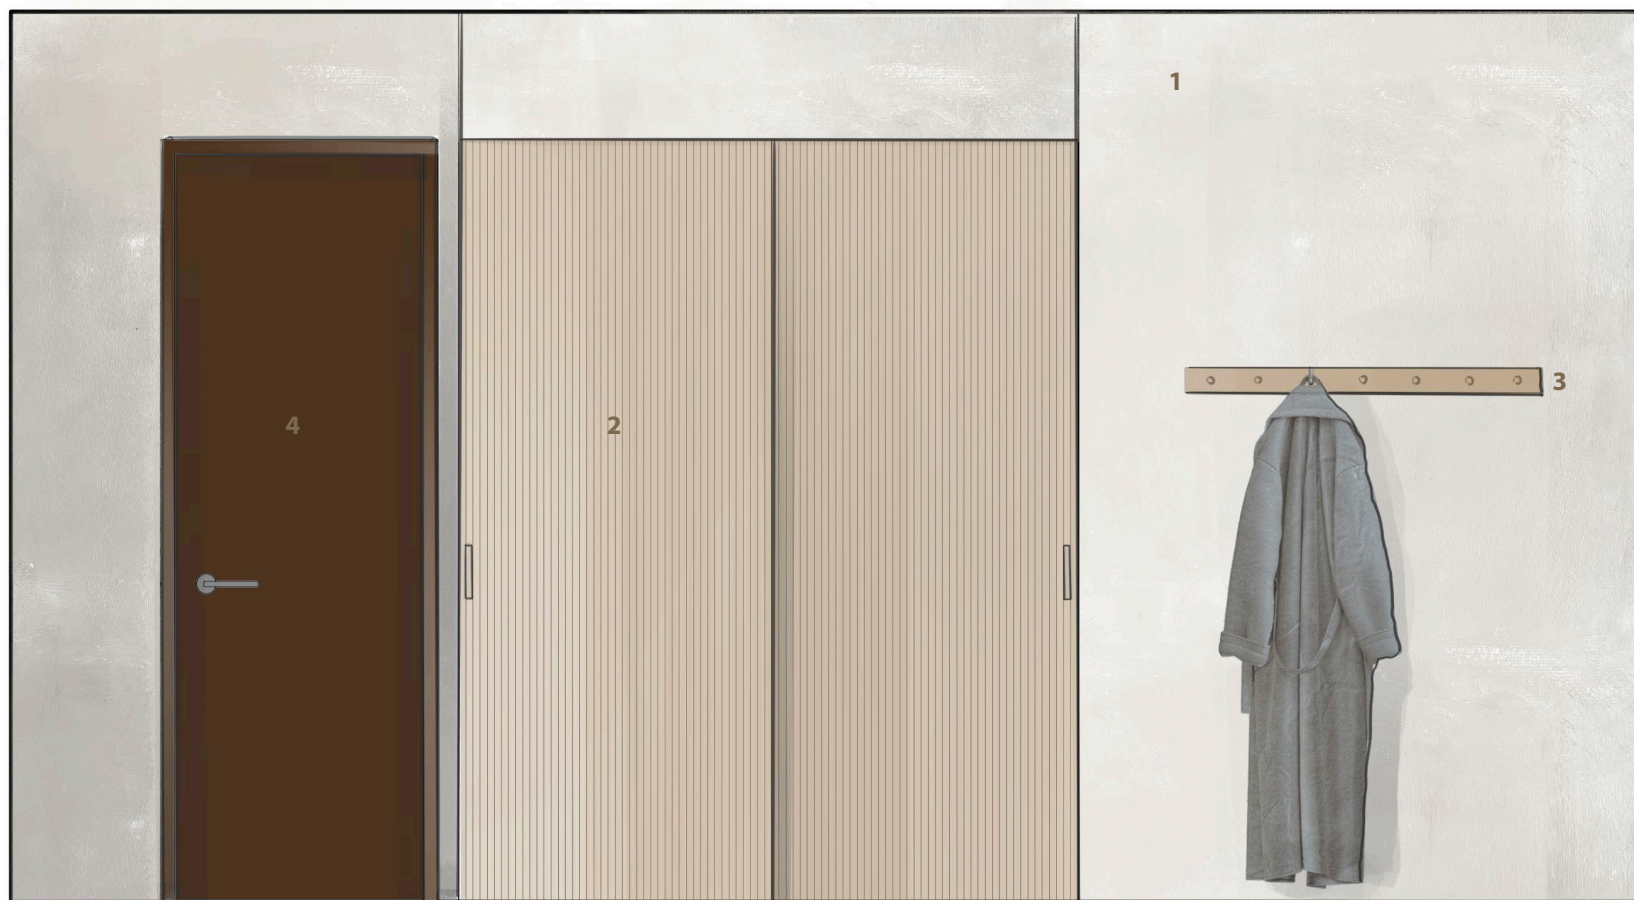
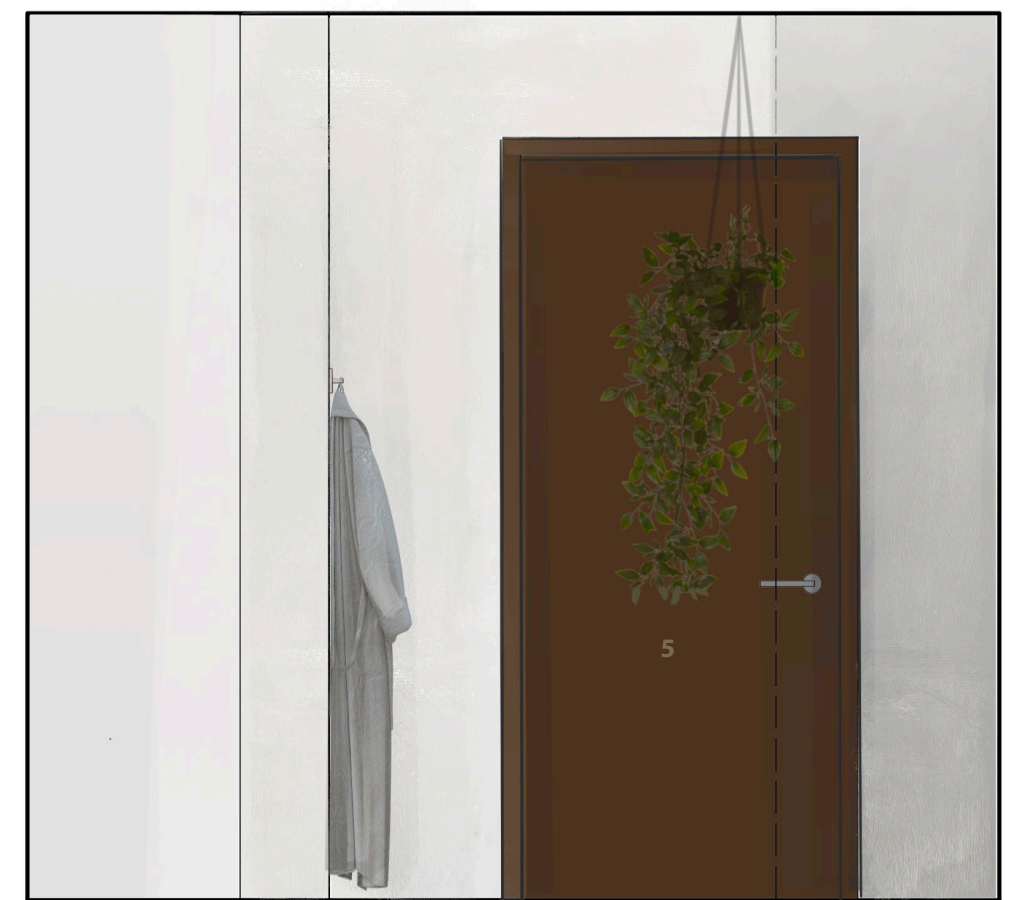
PUKHUONE

- 1 Kalkkimaaliseenä
- 2 Kaappi pyyhkeille ja lämminvesivaraajalle
- 3 Naulakko
- 4 Ovi kodinhoitohuoneeseen
- 5 Ovi eteiseen

- 6 Ovi kylpyhuoneeseen
- 7 Hormi
- 8 Ovi terassille

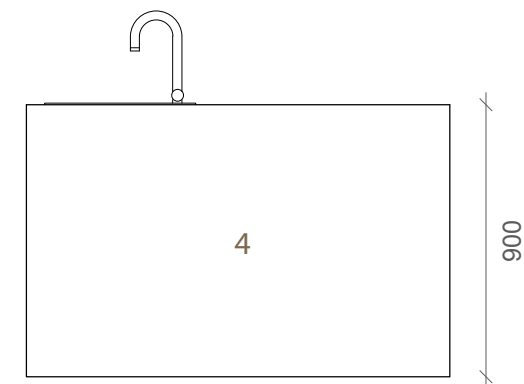
KAL 2

- 1 Integroitu tiskikone
- 2 Allaskaappi
- 3 Säilytystilaa vetolaatikossa
- 4 Kivitaso
- 5 Liesti integroidulla tuulettimella
