Peltikaton maalaustyön laadunvarmistusmenet- tely

Metropolia Ammattikorkeakoulu

Mestarityö

22.11.2012

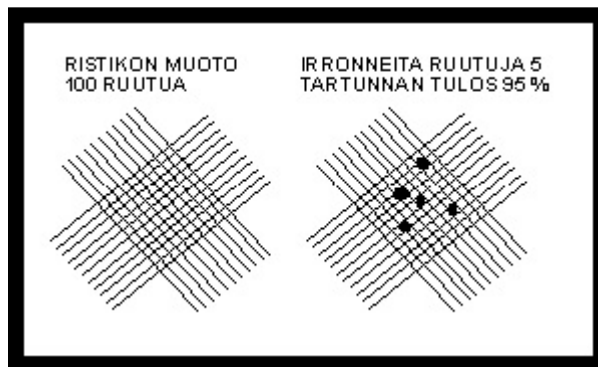
Kuva 6. Maalipinnalle tehty hilaristikkokoe [43]

Maalipinnan tartunta voidaan arvioida myös hilaristikkokoikkeella, jossa maalipinnoitteen leikataan alustaan asti ulottuva ristikkokuvio. Menetelmä on standardin SFS-ISO 2409 mukainen. Kokeessa käytettävän leikkurin terä tai terät on tarkistettava säännölli-

Koe suoritetaan viiltämällä leikkurilla maalikalvoon 10 x 10 ruudukko, jonka jälkeen pinta puhdistetaan harjaamalla kevyesti. Mikäli ruudut irtoilevat pinnasta, on maalipinnan tartunta heikko. Hilaristikkokokeen tulokset ilmoitetaan prosentteina, esimerkiksi 10 irronnutta ruutua sadasta ruudusta: $\frac{(100-10)}{100} \times 100\% = 90\%$. [42]
