**KUIVATUKSEN TOIMIVUUDEN VAIKUTUS
PÄÄLLYSTETYN TIEN ELINKAAREEN**

RAKENNUSTEKNIIKAN KOULUTUSOHJELMA

Opinnäytetyö

Toimeksiantaja Lapin elinkeino-, liikenne- ja ympäristökeskus

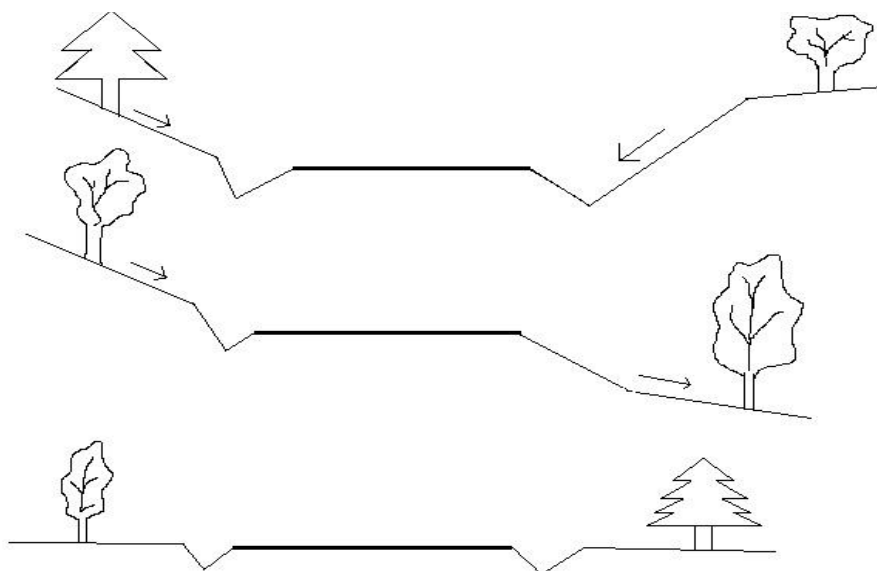
Kuvio 1. Sivuoja tarvitaan ympäröivän maaston viettäessä tietä kohden, tien ollessa sivukaltevassa maastossa tai tien ollessa ympäröivän maaston tasolla.

Sivuojen vesimäärät ovat varsin pieniä, joten konkreettista mitoitusta tarvitaan harvoin. Ojien koko arvioidaan kevään sulamisvesien mukaan, sillä keväisin vettä on eniten. Kuvion 1 mukaisesti sivuoja vaaditaan tien ollessa 0-tasauksella ja leikkausosuudella, mutta myös penkereellä ympäröivän maan viettäessä tielle päin. Mikäli ympäröivä maa viettää pois päin penkereellä olevasta tiestä, sivuojaa ei välttämättä tarvita. Ympäröivän maaston ojitusjärjestelyt voivat vaikuttaa tiealueen kuivatuksen toteuttamiseen vaikka maasto viettäisi pois päin, esimerkiksi sivuttaessa peltojen kuivatusjärjestelmiä. Ojan pohjan sijainti määritellään maaston mukaan, jolloin sen etäisyys tien reunasta voi jonkin verran vaihdella. Ohjeena käytetään kuitenkin 2-15m etäisyyttä tien reunasta, jolloin oja on riittävän lähellä tietä sekä tiealueella. Kuvio 2 havainnollistaa sivuojan sijaintia pehmeillä alueilla, kuten soilla tai vastapengeralueilla. (Tielaitos 1993, 19–20.)

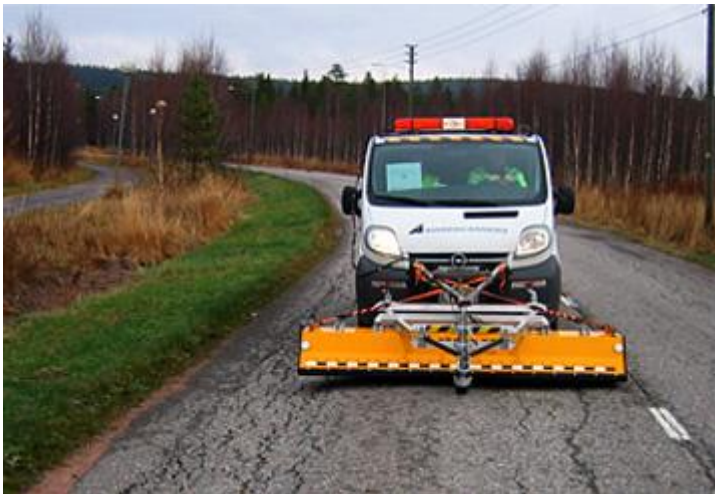
Kuvio 9. Maatutkausvälineistöä, mittausauto ja maavasteantenni (Roadex Implementing Accessibility 2001–2011c)

Maatutkalla mitataan syvemmällä olevien rakennekerrosten muotoa ja sijaintia. Maatutkauslaitteisto voidaan kiinnittää esimerkiksi henkilöautoon, kuten kuvio 9 käy ilmi. Tutka-antenni lähettää elektromagneettisen aallon, joka kohtaa erilaisen dielektrisyden omaavien rakennekerrosten rajapinnan, osa aallosta heijastuu takaisin pintaan ja vastaanotin tallentaa sen. Lyhyillä aallonpituuksilla tutkitaan tien pintarakenteita, pidemmillä aallonpituuksilla saadaan dataa syvemmältä. Tutkuksesta saatu data on viitteellistä ja sen tulkinta vaatii vankkaa ammattitaitoa sekä lisätutkimuksia, kuten kairausta tai näytteenottoa. (Roadex Implementing Accessibility 2001–2011c.)

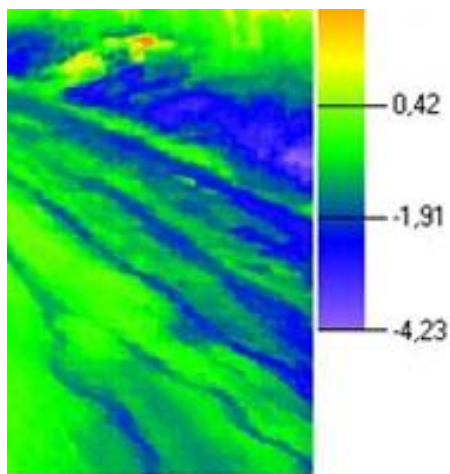
Kuvio 10. Lämpökamerakuva (Roadex Implementing Accessibility 2001–2011b)

Lämpökameraa käytetään edellä mainittujen menetelmien tukena. Kameran on tarkoitus ilmaista rakenteen kosteutta lämpötilaeroilla. Maa lämpiää nopeammin kuin vesi, joten kosteiden kohtien tulisi erottua ympäristöön viileämpinä. Kuviossa 10 lämpötilaerot ovat helposti havaittavissa. Paras lopputulos saadaan yhdistämällä eri tutkimusmenetelmiä ja niiden tuloksia toisiinsa. Myös tarkempien tutkimusten yhteydessä on syytä käyttää videointilaitteita myöhempää tarkastelua varten. (Roadex Implementing Accessibility 2001–2011c.)

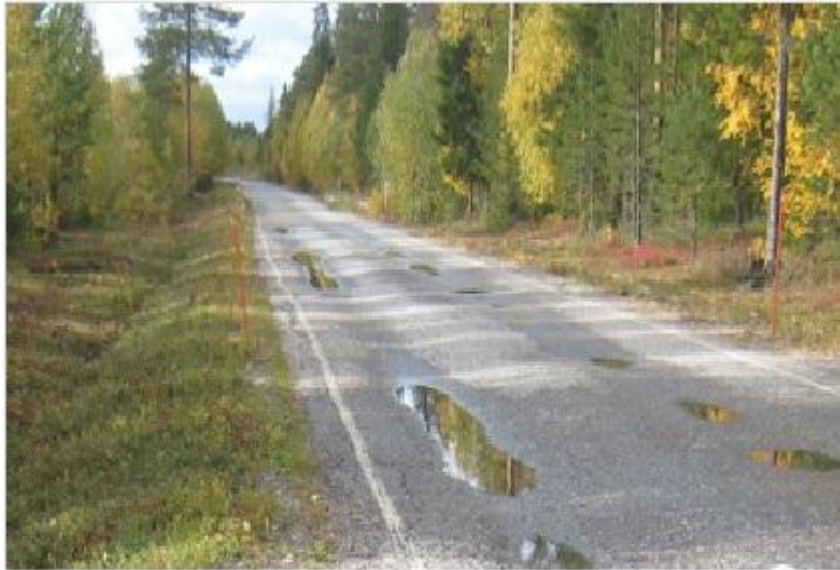
Kuvio 13. Pahoin urautunut päällystetty tie (Roadex Implementing Accessibility 2001–2011b)

Poikittaisella epätasaisuudella tarkoitetaan pääasiassa tien urautumista, keskiharjannetta sekä reunapalletta. Kuviossa 13 on pahoin urautunut esimerkkikohde. Urautumista ja sen nopeutta tutkitaan paljon ja sen ehkäisemiseen pyritään panostamaan. Pahimmillaan urautumisnopeus on yli 3mm/vuosi, jolloin päällystystoimenpiteitä tulisi tehdä 10–15 vuoden välein. Kuivatuksen toimivuutta pidetään oleellisena myös tämän ongelman kohdalla. Esimerkiksi Roadex II -projektin mukaan urautuminen on merkittävästi nopeampaa tieosilla, joilla kuivatus on puutteellinen. Mikäli urautumisen nopeus saadaan 0,8mm/vuosi, päällysteen uusiminen olisi teoriassa ajankohtaista 30–40 vuoden välein. Urautuminen on luokiteltu neljään luokkaan sen aiheutumisen mukaan. (Roadex Implementing Accessibility 2001–2011e; Saarenketo 2012.)

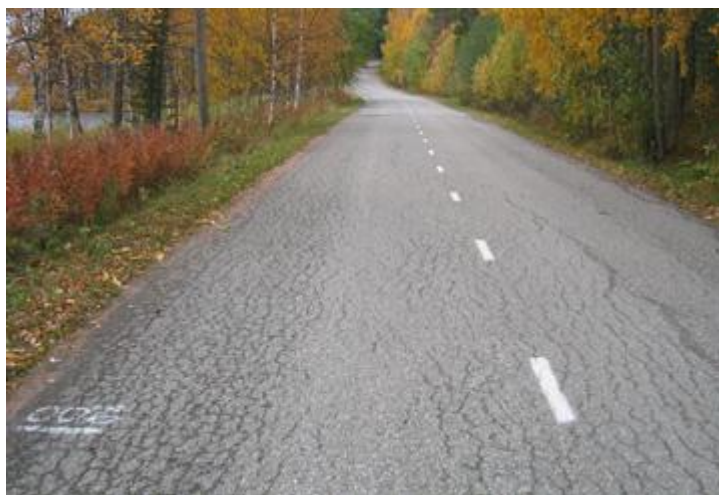
Kuvio 18. Verkkohalkeamaa päällystetyllä tiellä (Roadex Implementing Accessibility 2001–2011c)

bitumin murtolujuus ja -venymä pienenevät. Alkuvaiheessa vauriot ovat hiushalkeamia ja sijaitsevat päällysteen alapinnassa. Vaurion edetessä hiushalkeamat lisääntyvät ja kasvavat edeten samalla päällysteen pintaa kohti. Hiushalkeamien kasvettua riittävän suuriksi ne alkavat näkyä pinnalla. Vaurioitumisen edetessä halkeamien määrä lisääntyy ja päällysteeseen muodostuu monikulmaisia repeämiä, joita kutsutaan verkkohalkeiluksi. Kuviossa 18 päällysteessä on paljon verkkohalkeamaa. Vaurioituminen nopeutuu, kun suuremmiksi kehittyneet halkeamat muodostavat pintarakenteeseen epäjatkuvuuskohdan. Päällyste ei enää toimi suunnitellusti laattana eikä jaa kuormituksia kantavaan kerrokseen. (Tiehallinto 2002, 43.)

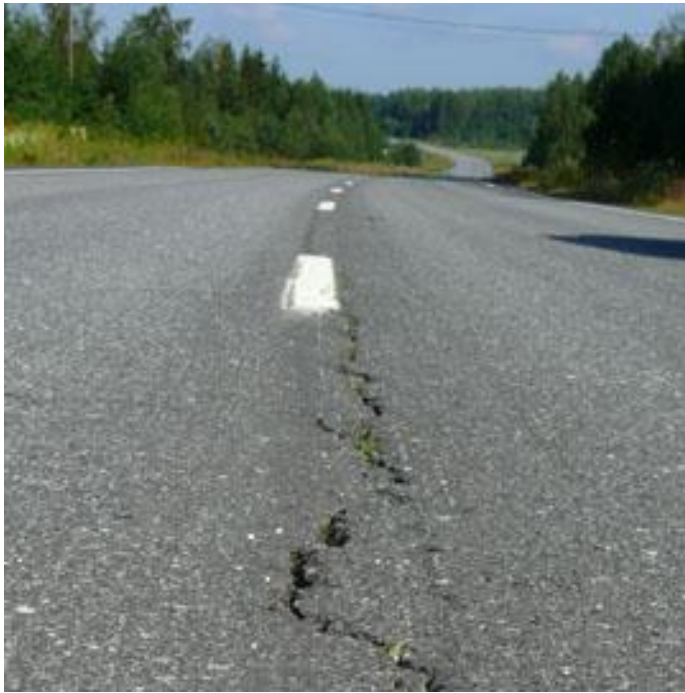
Poikittaishalkeamat eli pakkaskatkot syntyvät, kun päällysteen lämpötilan muutoksesta johtuvat vetojännitykset kasvavat suuremmiksi kuin päällysteen oma vetolujuus. Lämpötilasta johtuvia termisiä vetojännityksiä alkaa syntyä alle +20 asteen lämpötilassa. Lämpöjännitysten suuruus ja halkeiluherkkyys riippuvat päällysteen ominaisuuksista, tierakenteesta, ympäristötekijöistä ja päällysteen iästä. Tärkein tekijä päällysteessä on sideaine sekä sen kovuusominaisuudet ja lämpötilaherkkyys, koska päällysteen jäykkyys riippuu ennen kaikkea bitumin ominaisuuksista. Mitä suurempi on päällysteen jäykkyys, sitä alttiimpi se on pakkashalkeilulle. (Tiehallinto 2002, 57–58.)

Kuvio 19. Päälystevaurio, halkeama (Ramboll 2011)

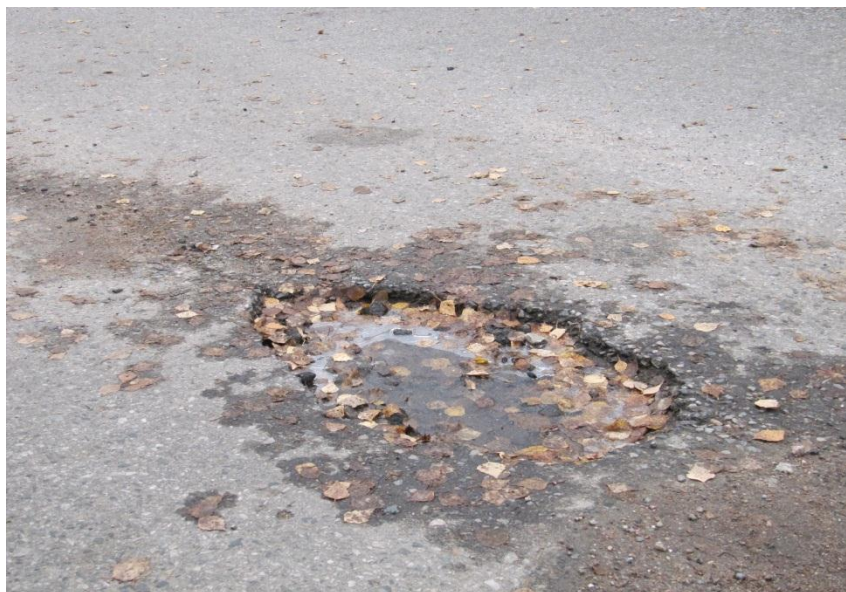
Purkautuminen johtuu yleensä sideaineen ja kiviainesrakeiden välisen sidoksen hajoaminen, jolloin päällysteestä murtuu kiviainesrakeita. Purkautuminen on yleistä vanhoilla teillä, joilla bitumi on alkanut kovettua. Päälysteen murtuminen yhdistyy usein toiseen vaurioon, kuten halkeamaan. Luonnollisesti liikennesäätö ja kosteus tien pinnalla voimistavat päällysteen eroosioreaktiota. Reikä on pitkälle kehittynyt purkautumiskohta. Reikiintyminen onkin voimakkainta sadesäällä, jolloin autoilijan on vaikeaa havaita jo olemassa olevaa reikää. Tiessä oleva reikä kasvaa nopeasti veden aiheuttaman rasituksen sekä toistuvien ylitysten vuoksi. Kuviossa 20 näkyy kuinka päällysteessä oleva reikä on usein teräväreunainen (Oulun yliopisto 2009, 59.)

Kuvio 20. Päällystevaurio, reikä

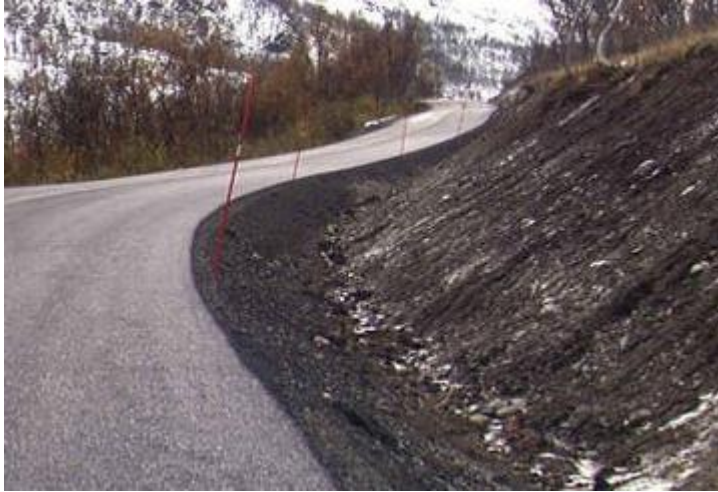
Ojien perkaus on pintakuivatuksen tehostamismenetelmistä edullisin ja usein helpoin toteuttaa. Ojien perkaus kuuluu kunnossapitotyöhön, mutta niiden kunnostamista ei ole ohjelmoitu, esimerkiksi vesakonraivauksen tapaan, noudattamaan tiettyä aikasykliä. Käytännössä ojia perataan tarpeen vaatiessa. Ojiin kertyy ajan myötä lietettä ja tien rakennemateriaalia. Myös erilaiset kasvit, kuten sammalet ja heinät täyttävät ojan pohjat estäen virtauksen. Ojien perkauksessa ojien pohjat sekä luiskat puhdistetaan ja tasoitetaan virtauksen varmistamiseksi, kuten kuviossa 21. Samalla sivuojan pohja saavuttaa sopivan syvyyden tierakenteen kuivumisen turvaamiseksi. Työkoneena käytetään usein kaivinkonetta. Ylimääräinen maa-aines kuljetetaan yleensä pois tai osittain sitä voidaan tasoittaa koveriin luiskiin. Usein ojamassa sisältää tien rakennemateriaalia niin paljon, että sitä voidaan hyödyntää esimerkiksi kulutuskerroksessa. Uusiokäyttöön suunniteltu maa-aineksen rakeisuus tulee kuitenkin analysoida ennen käyttöä esimerkiksi soratien kulutuskerrokseen.

Kuvio 21. Perattu sivuoja (Roadex Implementing Accessibility 2001–2011b)

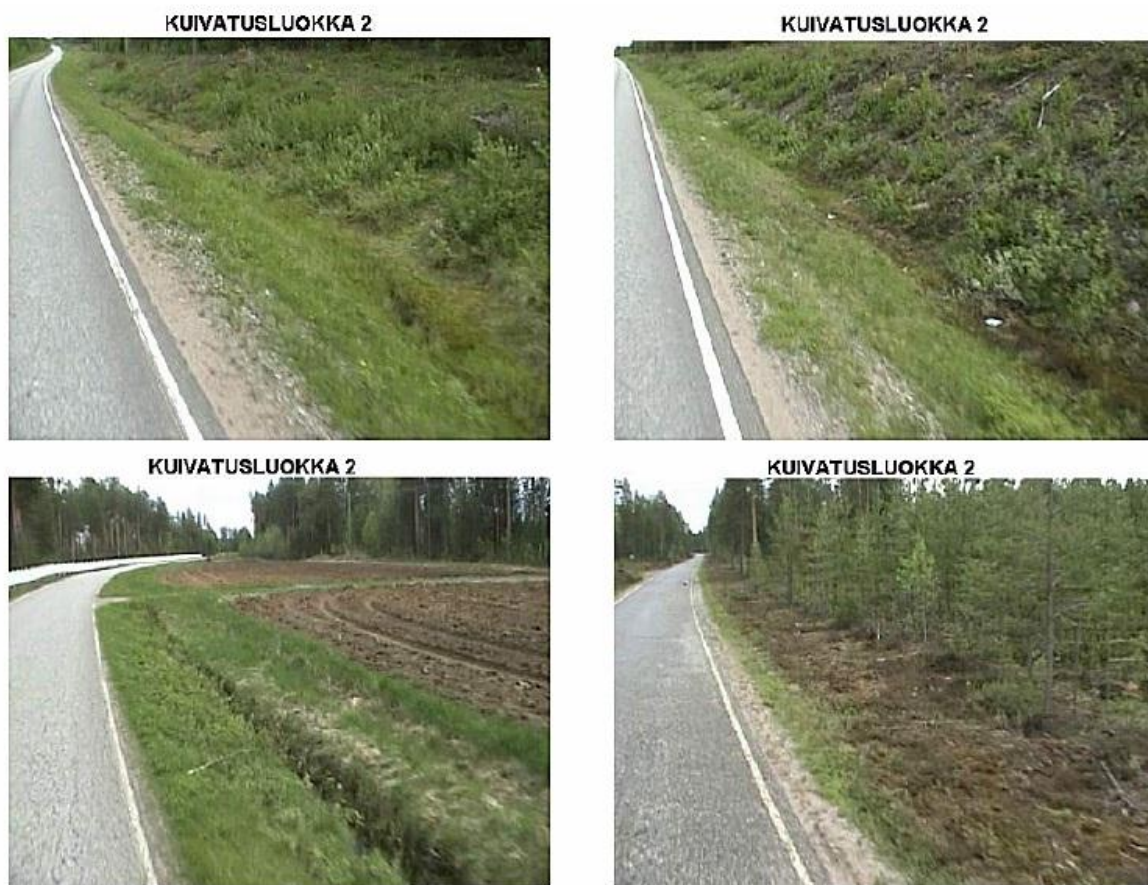
Luokka 2: Välttävästi toimiva kuivatus

Tien poikkileikkauksessa voi olla pieniä muodonmuutoksia. Reunassa esiintyy vähäistä maapallemuodostumaa tai tiheää kasvillisuutta, joka estää veden valumisen ojaan. Kasvillisuus sivuojassa hidastaa veden virtausta ja

aiheuttaa patoutumia. Luiskista voi valua hieman maata ojan pohjalle, joka nostaa ojan pohjaa ja hidastaa veden virtausta.

Kuva 13. Esimerkkikuvia kuivatusluokasta 2.

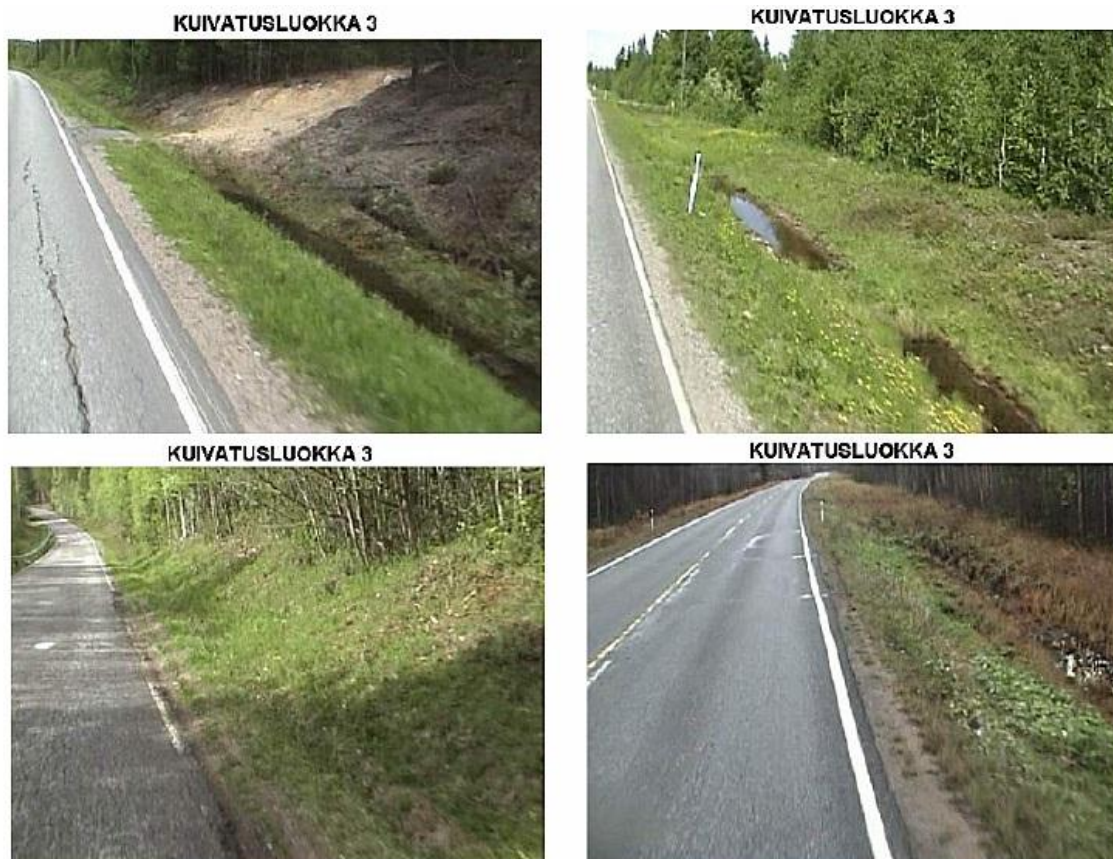
Luokka 3. Huonosti toimiva kuivatus

Tien poikkileikkauksessa voi olla paikallisia muodonmuutoksia ja vaurioita. Tien pientareen ja sisäluiskan taitteessa on maapalle ja/tai tiheää kasvillisuutta, joka voi aiheuttaa veden lammikoitumista ajoradalle tai pientareelle. Kasvillisuus estää veden virtauksen ojassa. Ojan ulkoluiska tai molemmat luiskat ovat epästabiliitit ja valuneet ojan pohjalle estäen veden virtauksen. Tukkeutunut laskuoja tai rumpu estää veden virtauksen sivuojassa.

Kuva 14. Esimerkkikuvia kuivatusluokasta 3.
