# Betonisandwich-julkisivut, korjausvaihtoehtojen vertailua

Metropolia Ammattikorkeakoulu  
Ylempi AMK-tutkinto  
Rakentamisen koulutusohjelma  
Opinnäytetyö  
12.5.2013

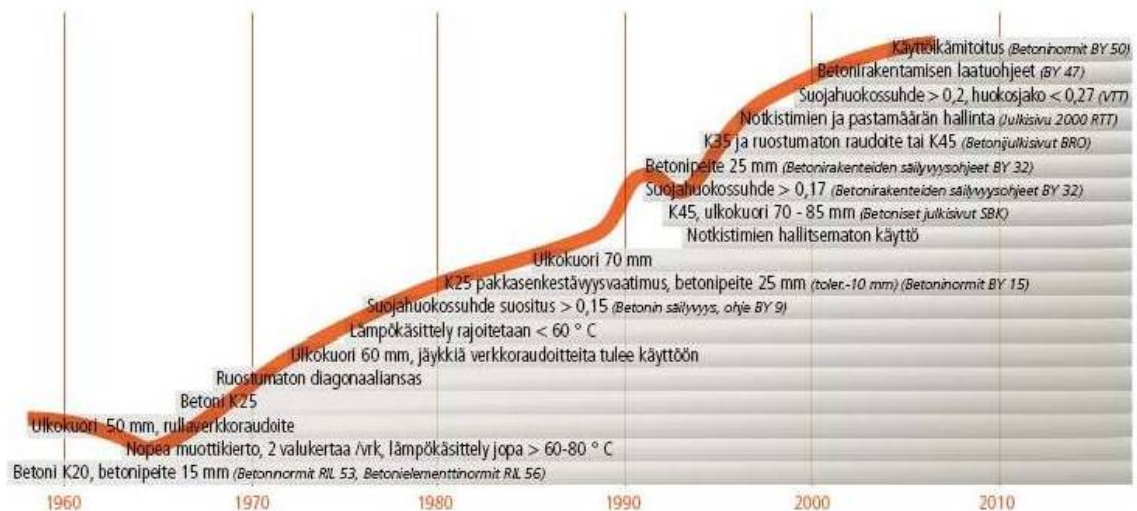
Kuva 5. Betonijulkisivujen materiaalitekniikan kehitys. [6, s. 8]

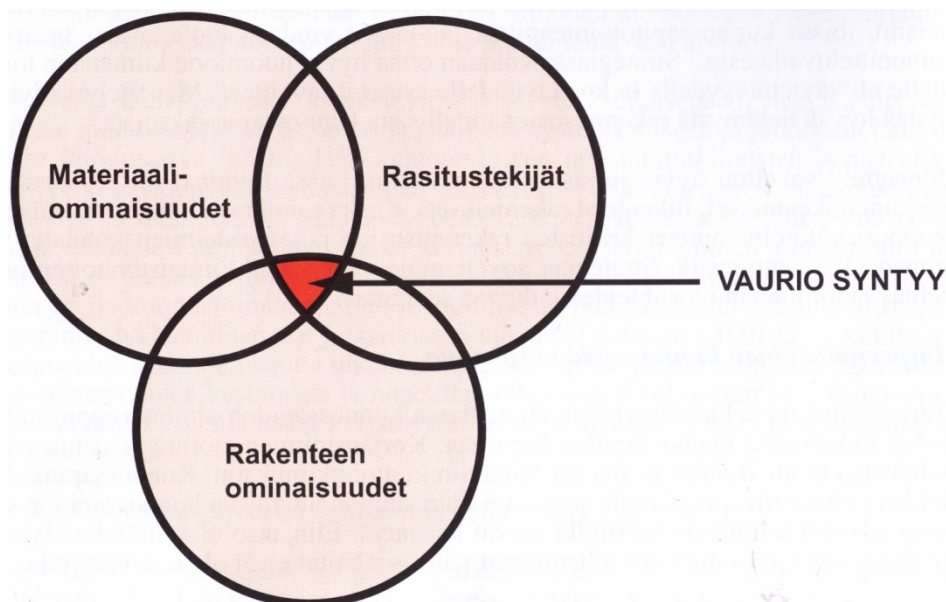
Kuva 7. Rakenteiden vaurioiden syntyyn vaikuttavat osatekijät. [4, s. 14]

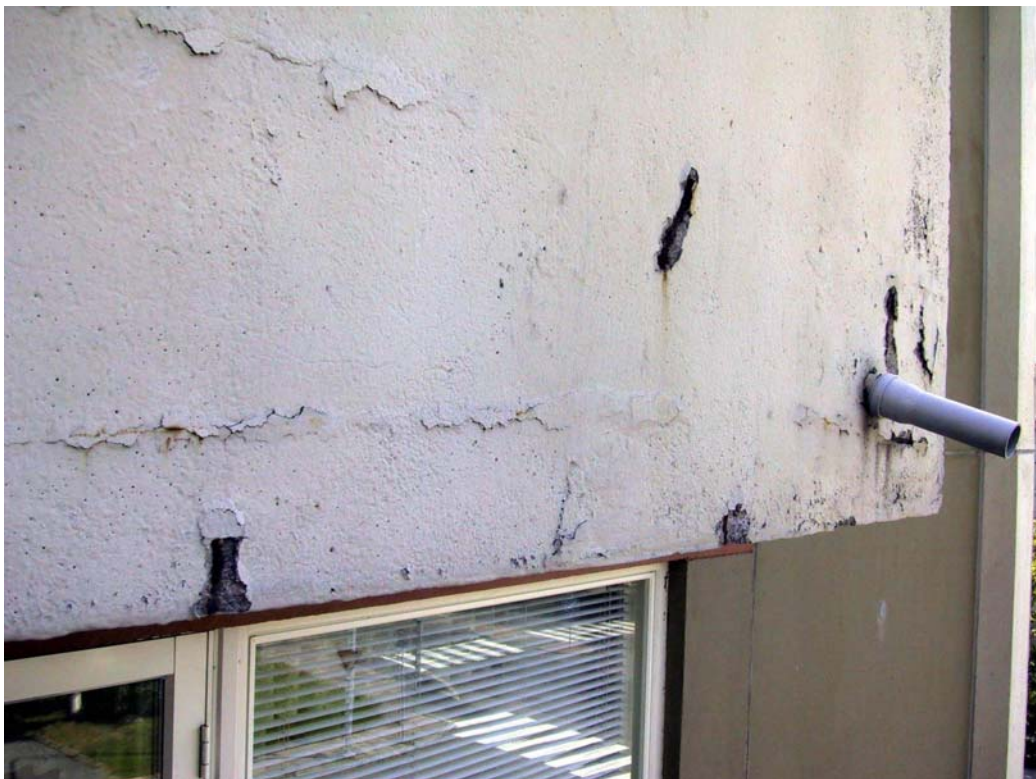
Kuva 8. Korroosion vaurioittama betoninen parvekekaide. [11, s. 8]

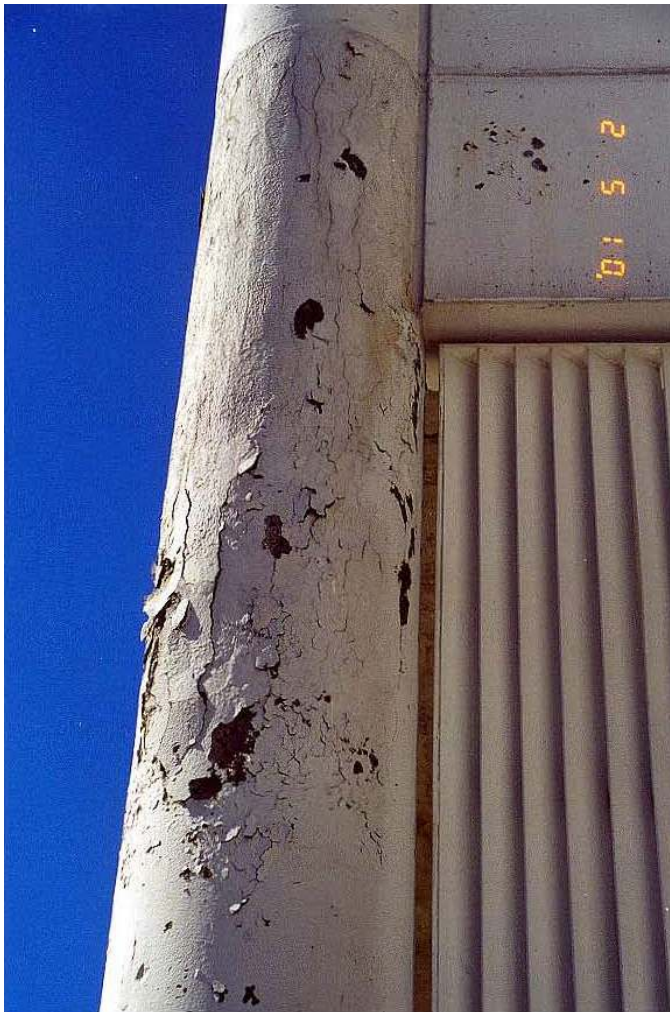
Kuva 10. Pakkasrapautumisen aiheuttamaa halkeamaa. [11, s. 9]

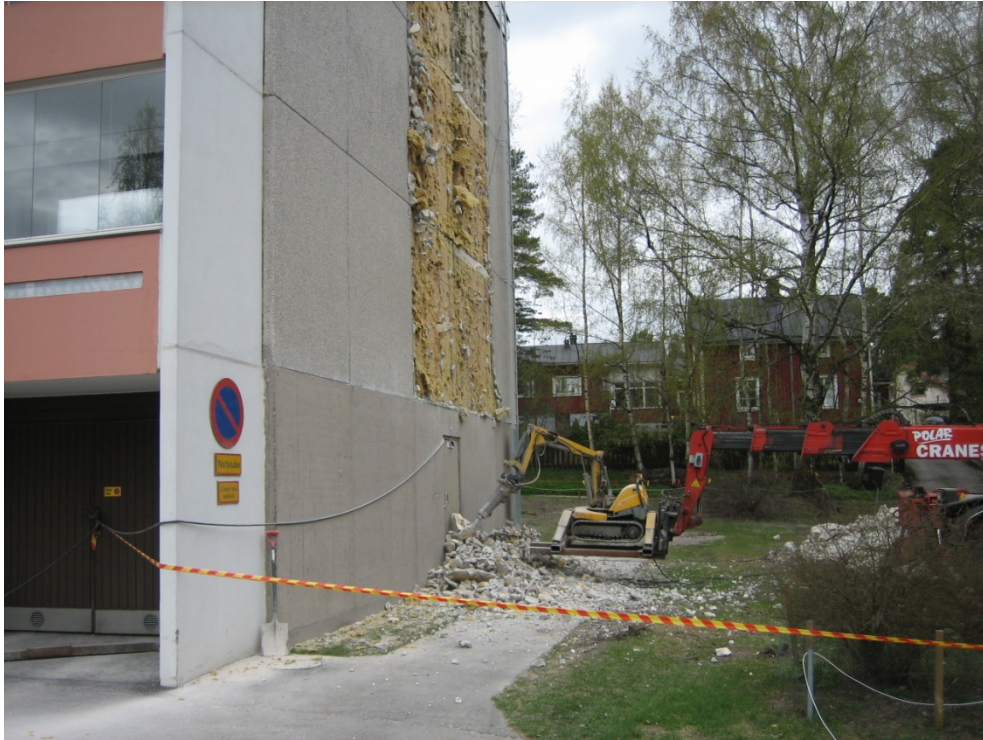
Kuva 13. Ulkokuoren purkua piikkausrobotilla. [15]

Ulkokuoren purkuun on olemassa useita menetelmiä, yleisimmin käytetään kuvan 13 mukaista koneellista piikkausta. Koneellisessa piikkauksessa piikkausrobotti nostetaan nostimella ylös ja robotin käyttäjä ohjaa kauko-ohjaimella konetta alhaalta käsin. Viimeistelyssä ja erikoiskohdissa voidaan käyttää käsin piikkausta nostokorista.
