Susanna Kaateikko

# Kemiallisten esikäsittelyiden vaikutus maalien tartuntaan kuumasinkityllä pinnalla

Metropolia Ammattikorkeakoulu

Insinöörityö

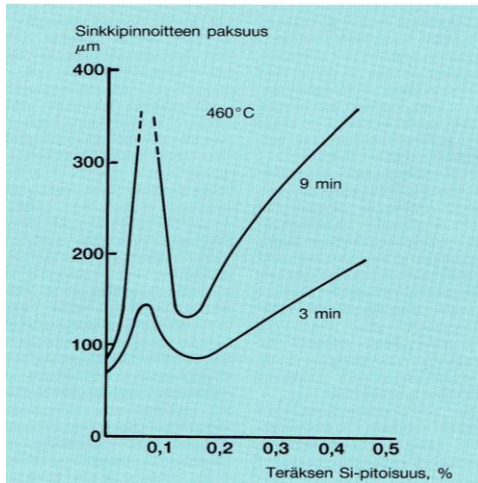
lee yleensä 1,5 ja 5 min välillä, mutta isoimpien kappaleiden upotusaika saattaa olla jopa 10 min. Teräksen seosaineista eniten sinkkikerroksen paksuuteen vaikuttaa pii. Se kiihdyttää teräksen ja sinkin välisiä reaktioita ja saa reaktion jatkumaan kiivaana koko kaston ajan. Kuten kuvasta 1 nähdään, piipitoisuuden vaikutus pinnoitepaksuuteen ei ole lineaarinen. (3, s. 13-14; 5, s. 3)

Kuva 1 Piipitoisuuden ja pinnoitepaksuuden suhde 3 ja 9 min kastoajalla. (3)

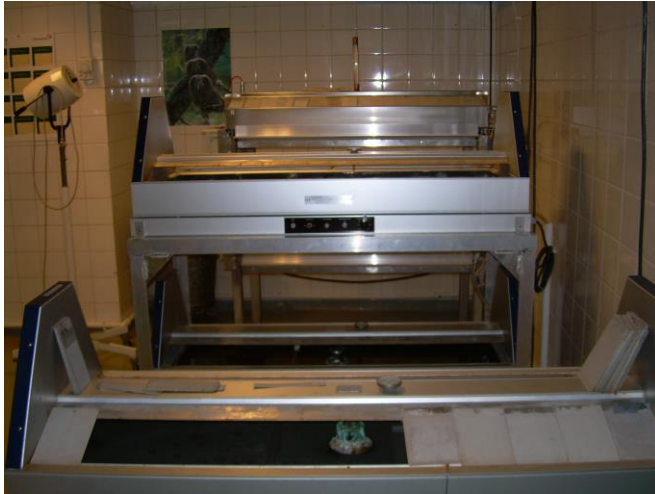
Kondensaatiotesti tehtiin standardin SFS-EN ISO 6270-1 (Maalit ja lakat. Kosteudenkestävyyden määrittäminen. Osa 1: Jatkuva kondensoituminen) mukaisesti. Testissä koelevyt laitetaan kondensaatiokaapin katoksi. Kaapin pohjalla on vettä, joka lämmitetään 40 °C:n lämpötilaan. Koelevyt eivät lämpene, sillä ympäröivä ilma pitää ne huoneenlämpöisinä. Kondensaatiokaapin sisällä olevan ilman kosteuspitoisuus on 100 %, joten kosteus kondensoituu levyn pintaan. Koelevyjä pidettiin kondensaatiokaapissa 480 tuntia (kuva 5).

Kuva 5. Kondensaatiokaappeja

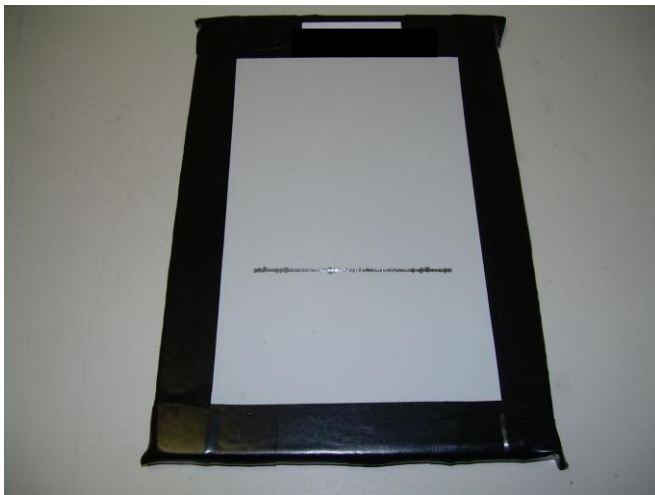
Testi tehtiin standardin SFS-EN ISO 9227 (Korroosiokokeet keinotekoisissa kaasuympäristöissä. Suolasumukokeet) mukaisesti. Koelevyihin tehtiin viilto sinkkiin saakka (kuva 6) ja ne laitettiin suolasumukaappiin, jossa levyt olivat 720 h prosenttisessa suolasumussa (kuva 7). Levyt tarkastettiin 10 päivän (noin 240 h:n) välein.

Kuva 6. Suolasumutestiin valmisteltu koelevy

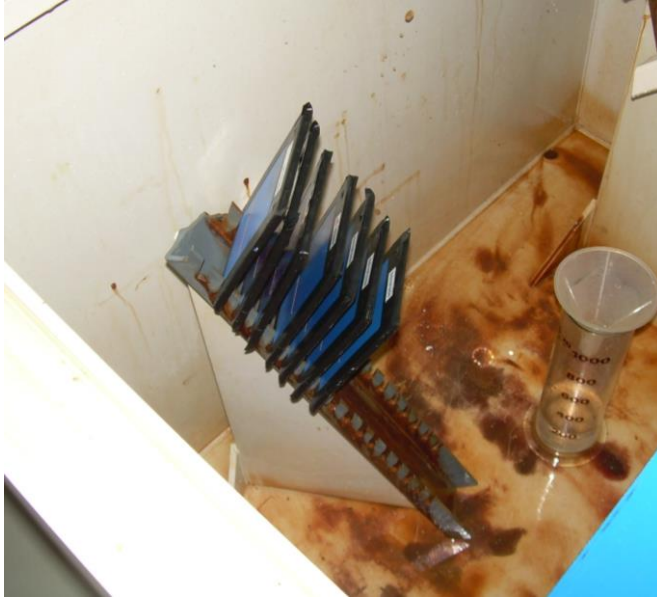
Kuva 7. Koelevyt suolasumukaapissa

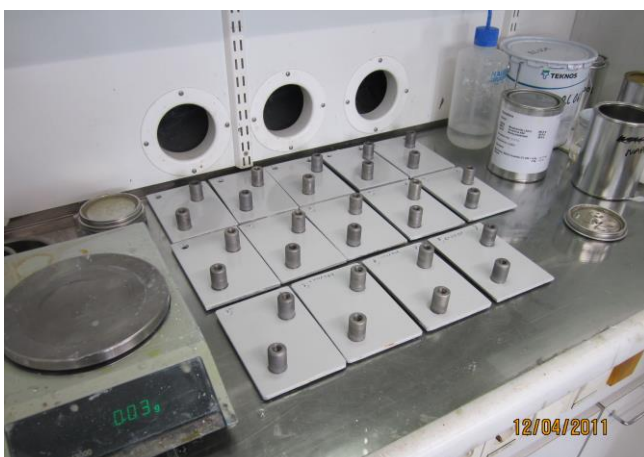
Irtivetokoe tehtiin standardin SFS-EN ISO 4624 (Maalit ja lakat. Tarttuvuuden arviointi vetokokeella) mukaisesti referenssilevyille (levyt, joita ei ollut koestettu) sekä kondensaatiotestissä olleille koelevyille. Yhteen koelevyyn liimattiin kaksi vetonuppia (kuva 8). Liiman kovettumisen jälkeen koelevyjen maalipinta porattiin pylväsporakoneella vetonupin ympäriltä sinkkiin asti (kuva 9). Tämän jälkeen koelevy asetettiin pneumaattiseen tartuntavetolaitteeseen ja vetonuppi vedettiin irti (kuva 10 ja 11).

Kuva 8. Irtivetokokeen nuppien liimausta

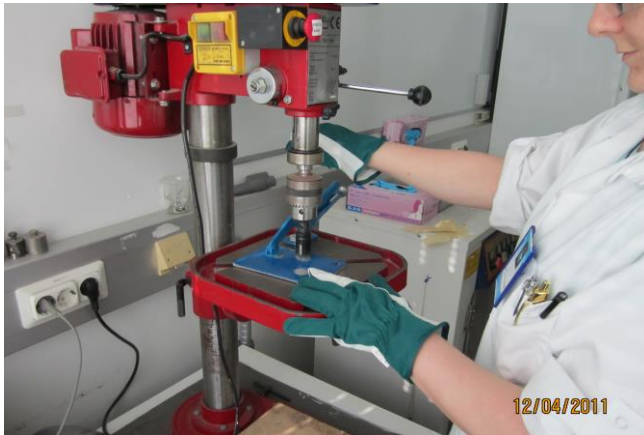
Kuva 9. Maalipinnan porausta pylväsporakoneella

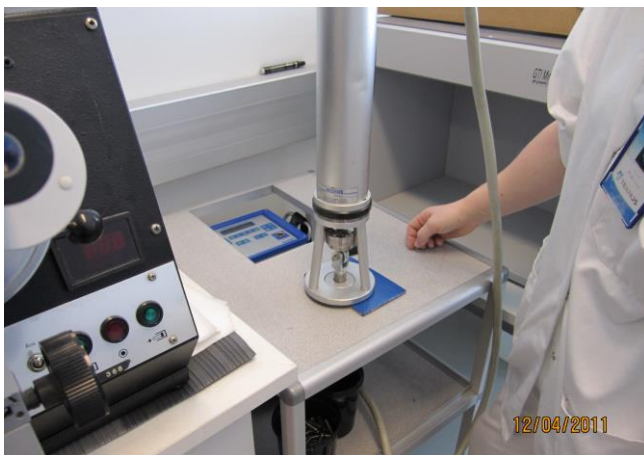
Kuva 10. Vetonuppien vetoa

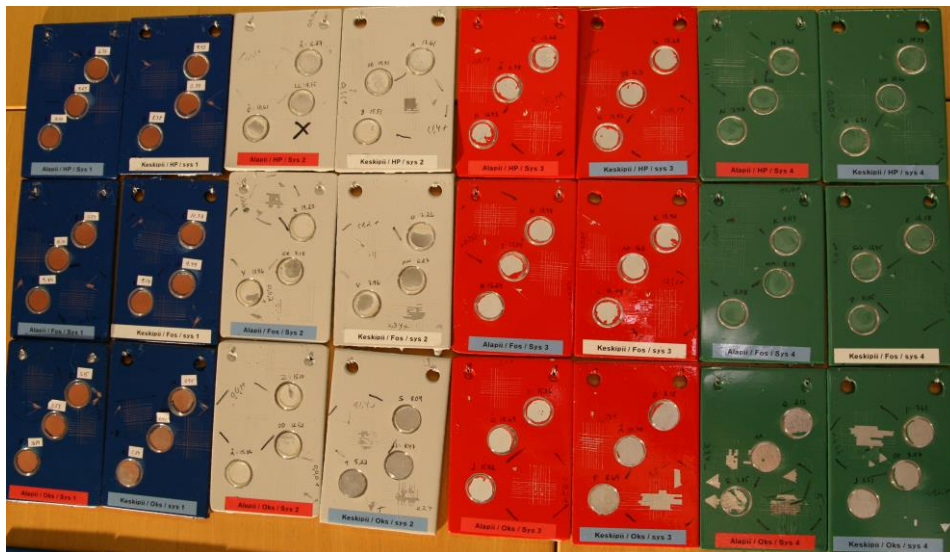
Referenssilevyille eli levyille, joita ei koestettu, tehtiin irtiveto- sekä hilaristikkokokeet (kuva 12). Irtivetokokeessa tulokseksi saatiin murtolujuus, MPa, sekä silmämääräisesti arvioitava murtumatyyppi. Murtumatyypit ovat seuraavat:

Kuva 12. Referenssikoelevyjä. Ylärivissä SaS-käsitellyt, keskivivillä Zn-fosfatoidut ja alarivissä silaanikäsitellyt koelevyt. Siniset koelevyt ovat liuotinhenteisellä EPPUR-maalilla maalattuja (ref.), vaaleanharmaat liuotinhenteisellä PUR-maalilla, punaiset vesiohenteisellä EPPUR-maalilla ja vihreät jauhemaalilla maalattuja koelevyjä. Vasemmanpuoleiset ovat alapiini ja oikeanpuoleiset keskipiini koelevyjä

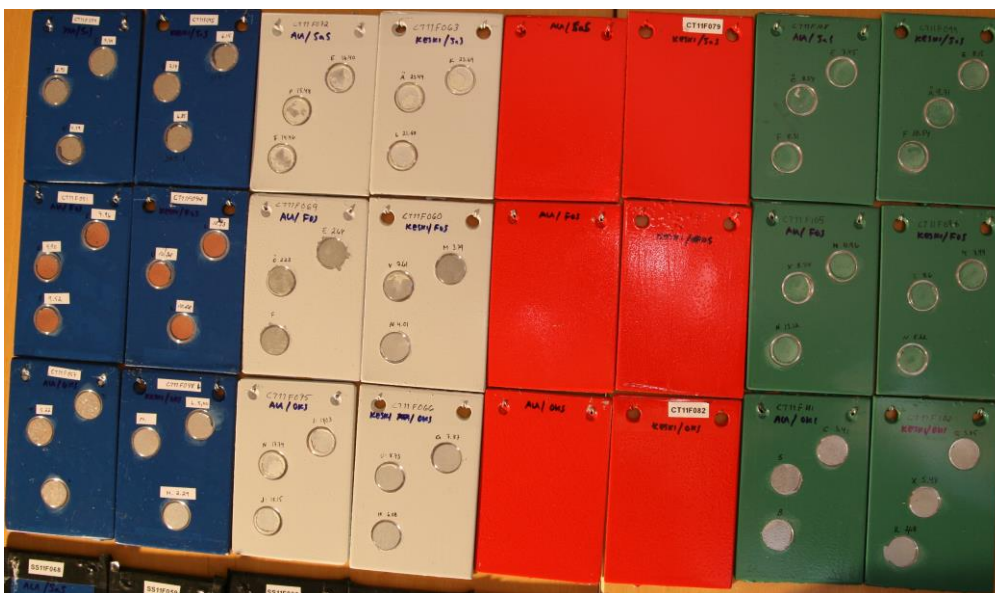
Kondensaatiokaapissa olleiden koelevyjen (kuva 13) maalikalvon kiinnipysyvyyttä arviointiin standardin SFS-EN ISO 4628 mukaisesti ja tulokset täyttivät ISO 12944-6 vaatimukset rakkuloitumisen 0(S0), ruostumisen Ri(0), halkeilun 0(S0) sekä hilseilyn 0(S0) suhteen.

Kuva 13. Kondensaatiokaapissa olleita koelevyjä. Ylärivissä on SaS-käsitelyjä, keskimmäisessä Zn-fosfatoituja ja alarivissä silaanikäsiteltyjä koelevyjä. Siniset koelevyt ovat liuotinhenteisellä EPPUR-maalilla maalattuja (ref.), vaaleanharmaat liuotinhenteisellä PUR-maalilla, punaiset vesiohenteisellä EPPUR-maalilla ja vihreät jauhemaalilla maalattuja koelevyjä. Vasemmanpuoleiset ovat alapiini ja oikeanpuoleiset keskiin koelevyjä.

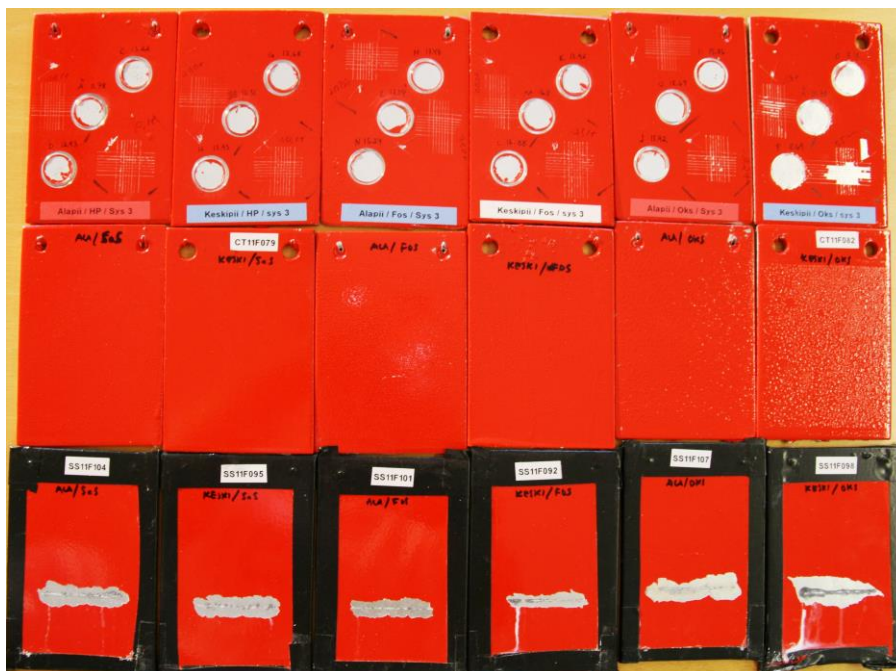
Kuva 3. Vesiohenteisella EPPUR-maalaujärjestelmällä maalattuja koelevyjä: Ylärivissä referenssilevyt, keskirivissä kondensaatiotestilevyt ja alarivissä suolasumutestilevyt. Vasemmalla SaS-käsiteltyjä ala- ja keskiin koelevyjä, keskellä Zn-fosfatoituja ala- ja keskiin koelevyjä ja oikealla silaanikäsiteltyjä ala- ja keskiin koelevyjä.
