**IKÄIHMINEN HAJA-ASUTUSALUEELLA – PIENTALOJEN  
ESTEETTÖMYYS- JA ENERGIAKORJAUSTEN KANNATTAVUUS**

**Saimaan ammattikorkeakoulun julkaisu**  
**Saimaa University of Applied Sciences Publications**

Saimaan ammattikorkeakoulun julkaisu  
Sarja A: Raportteja ja tutkimuksia 40  
ISBN 978-952-5714-88-34 (PDF)  
ISSN 1797-7266

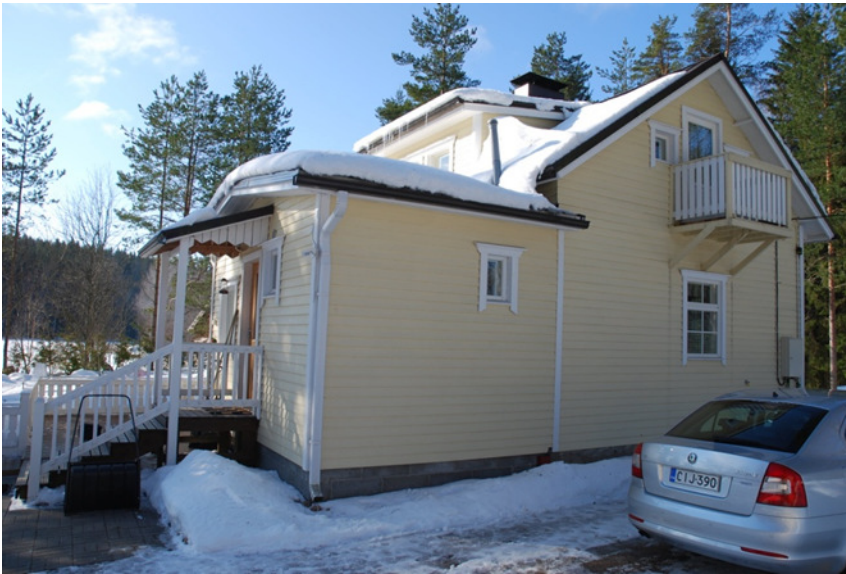
Kuva 3. Tyypillinen peruskorjattu kaksikerroksinen pientalo.

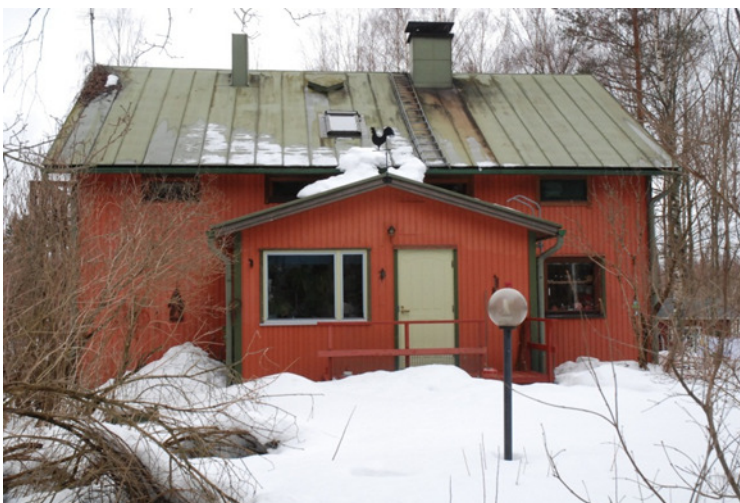
Kuva 4. Tyypillinen 1½kerroksinen puutalo.

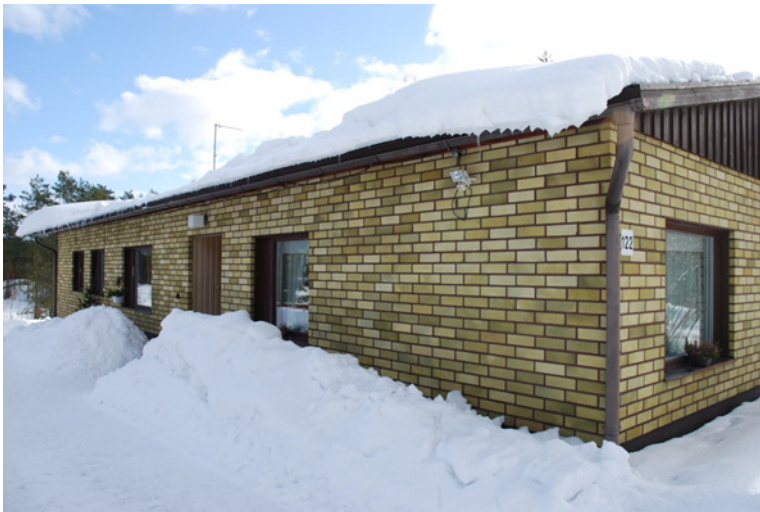
Kuva 5. Tyypillinen 1970-luvun matalamallinen tiiliverhottu pientalo.

Viisi arvioituista rakennuksista, kohteet 3,9,10,11 ja 12 edustavat 1970–1980 -luvun matalamallista yksikerroksista pientalorakennustyyppiä, jossa kaikki käytettävät asuintilat ovat samassa tasossa ja asumisen tilat muodostavat avoimemman tilasarjan. Kuvassa 5 on esimerkki mainitusta rakennustyyppistä.

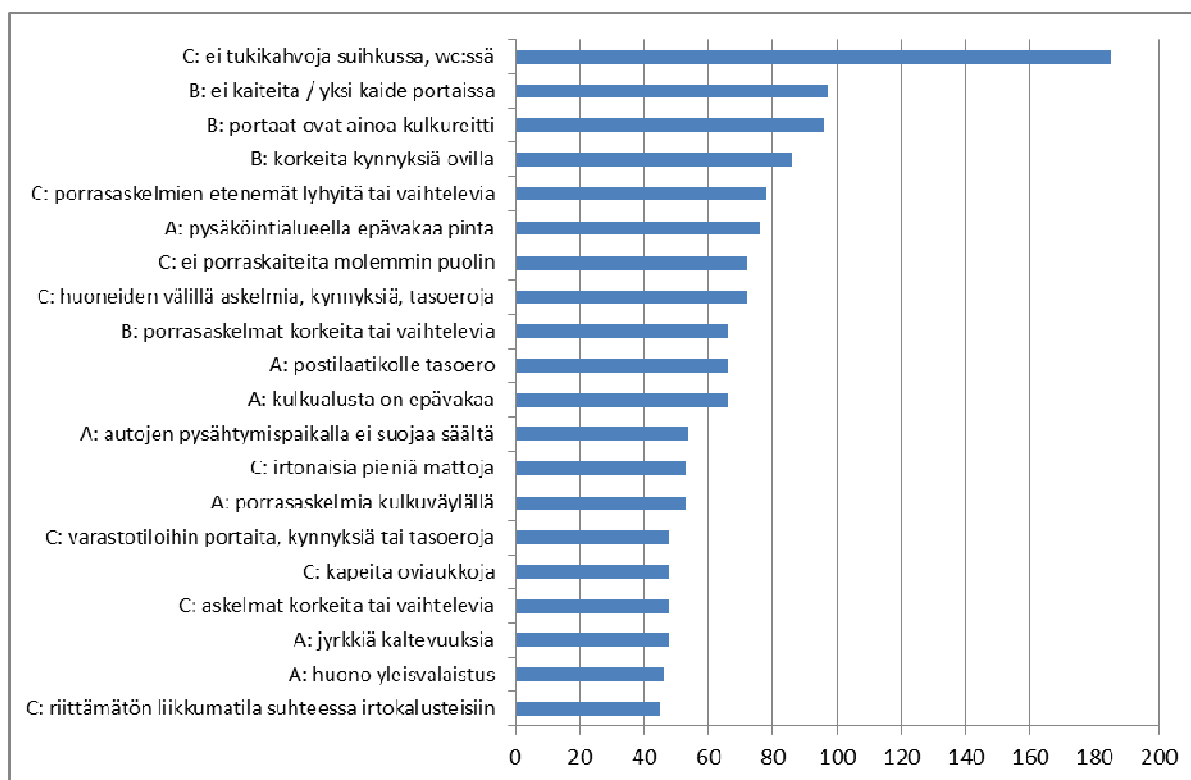
Kuva 6. Yhteenlaskettu HE-pistemäärä kaikista kohteista asukkaan tulevan toimintakyvyn ennusteen kannalta. (Spets ym., 2013.)

Myös saniteettitiloissa raportoitiin hallintalaitteissa erilaisia ongelmia, mutta näitäkään asukkaat eivät nostaneet esille. Suurimman pistemäärän tämä arviointiväline antaa tukikahvojen puuttumisesta, mikäli asukkaalla on toimintakykyprofiilissaan tasapaino-ongelmia. Tästä johtuen kohteissa yhtä lukuun ottamatta suurimman pistemäärän antoi tukikahvojen puuttuminen peseytymistiloissa. Tämä ei kuitenkaan ollut asukkaiden kertomien nykyisten ongelmien listalla. Pesualtaan alla oleva puuttuva jalkatila oli raportoitu ongelmaksi 10/12 kohteessa. Yleensä jalkatila täyttyy joko putkista tai allaskaapista. Saniteettitilojen peilit oli kaikissa kohteissa sijoitettu niin, että vain seisova ihminen voi nähdä siitä itsensä. Yksi ongelmapaikka oli wc-paperitelineen (8/12) ja wc-kaappien tai pyyhekoukkujen (8/12) sijoittelu hankalasti käytettävään paikkaan. Sisätilojen varastotiloja oli portaiden takana seitsemässä (7/12) kohteessa. Tämä koskee pientalokohteiden kuvausten perusteella kellari- ja yläkerran tiloja. Kuvassa 6 näkyy kaikkien kohteiden HE-pisteet toiminnan esteistä nykyisen asukkaan tulevaisuuden näkökulmasta. Siihen on poimittu ne ongelmat, jotka ovat antaneet suurimmat pistemäärät kaikissa kohteissa yhteensä.

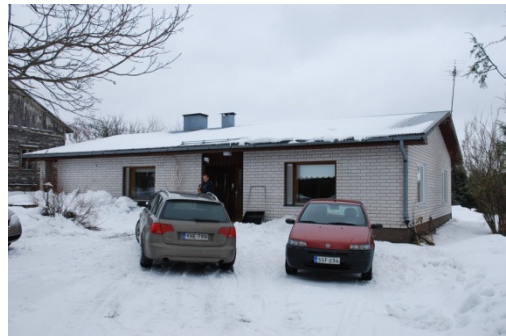
**Pohjapiirustus, 1. krs ja ulkovalokuva**

Pohjapiirros 1:100  
Asuinpinta-ala 136,5m<sup>2</sup>

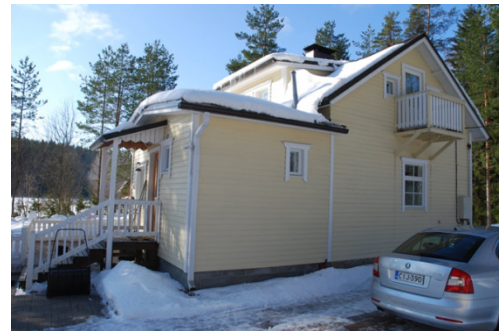
**Pohjapiirustus, 1. krs ja ulkovalokuva**

HEA 3 TALO ASIKAINEN  
POHJAPIIRROS 1:100  
ASUINPINTA-ALA 56m<sup>2</sup>

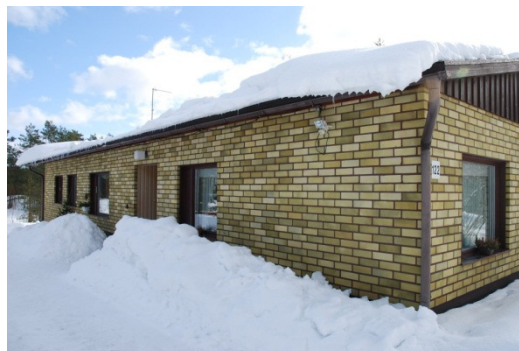
**Pohjapiirustus, 1. krs ja ulkovalokuva**

Rakennus on yksikerroksinen matalamallinen 70-luvu pientalo. Rakennuksen perustus ja kellariosa on tehty betonista. Rakennus on rankorakenteinen tiiliverhottu puutalo. Kattorakenne on ristikkorakenteinen tuulettuva yläpohja, kate teräspeltiä. Rakennus on hyväkuntoinen.

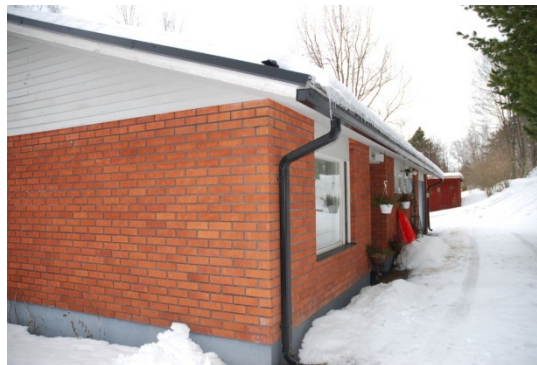
**Pohjapiirustus, 1. krs ja ulkovalokuva**

POHJAPIIRROS 1:100  
ASUINPINTA-ALA 119m<sup>2</sup>

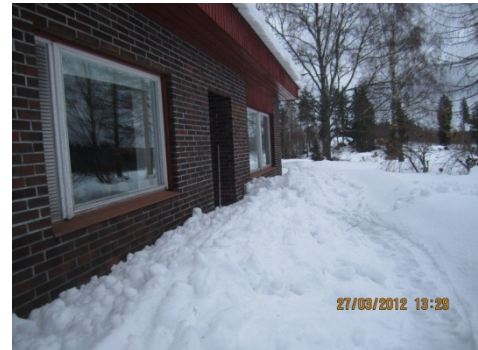
**Pohjapiirustus, 1. krs ja ulkovalokuva**

Rakennus on yksikerroksinen matalamallinen 70-luvun. Rakennuksen perustus on tehty betonista. Rakennus on rankorakenteinen tiiliverhottu puutalo. Kattorakenne on ristikkorakenteinen tuulettuva yläpohja, kate teräspeltiä. Rakennuksessa on varauduttu kahteen itsenäisen asunnon käyttöön. Rakennus on hyväkuntoinen.

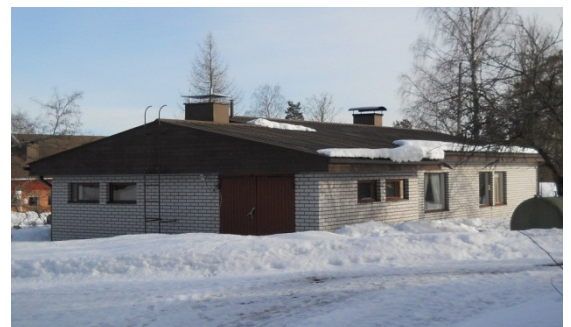
**Pohjapiirustus, 1. krs ja ulkovalokuva**

Rakennus on yksikerroksinen matalamallinen 70-luvu pientalo. Rakennuksen perustus on tehty betonista. Rakennus on rankorakenteinen tiiliverhottu puutalo. Ovet, ikkunat kalusteet ja varusteet ovat vakiomallisia. Kattorakenne on ristikkorakenteinen tuulettuva yläpohja, kate teräspeltiä. Rakennus on hyväkuntoinen.

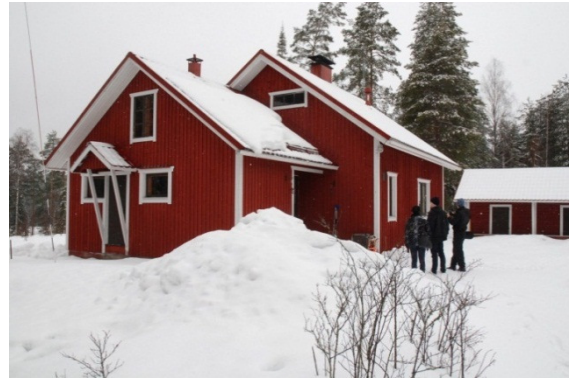
**Pohjapiirustus, 1. krs ja ulkovalokuva**

Rakennuksessa on varaavat puutulisijat, mutta puuhuollon järjestäminen vaikeutuu liikuntakyvyn heiketessä. Rakennus on hyväkuntoinen.

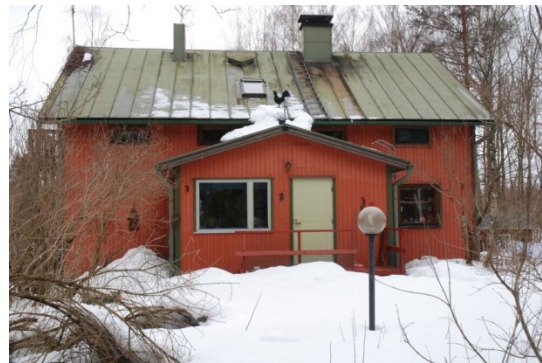
**Pohjapiirustus, 1. krs ja ulkovalokuva**

Rakennus on 50-luvun tyyppinen jälleenrakentamiskauden 1½ kerroksinen puurunkotalo, jossa on täyskellari. Rakennuksen perustukset ja kellarikerros on tehty ja asunokerrokset ovat puurankorakenteisia. Rakennuksen vesikate on teräspeltiä. Rakennusta on muutettu ja lisäeristetty ja rakennus edustaa 1970-luvun rakennustekniikkaa. Rakennus on osin rinteessä ja osin eristämättömään kellariin on kulku pihanpuolelta. Rakennuksessa on varaavat puutulisijat, mutta puuhuollon järjestäminen vaikeutuu liikuntakyvyn heiketessä. Rakennus on hyväkuntoinen.

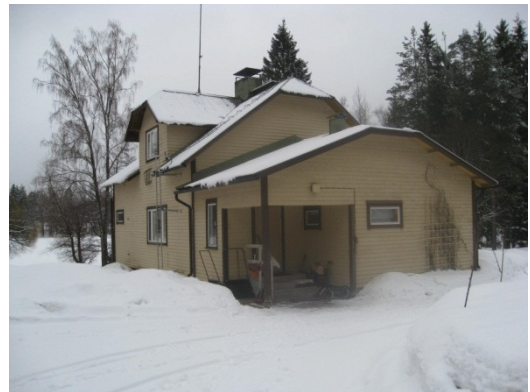
**Pohjapiirustus, 1. krs ja ulkovalokuva**

Rakennus edustaa vuosisadan alun rakennustyyliä. Rakennus on hirsirunkoinen jyrkkäharjakattoinen pientalo, jota on laajennettu ja muutettu useampaan otteeseen. Vaipparakenteet, ovet ja ikkunat on uusittu korjauksien yhteydessä. Rakennuksen vesikate on teräspeltiä. Rakennusta on muutettu ja lisäeristetty ja rakennus edustaa 1970-luvun rakennustekniikkaa. Rakennuksessa on varaavat puutulisijat. Rakennus on hyväkuntoinen.

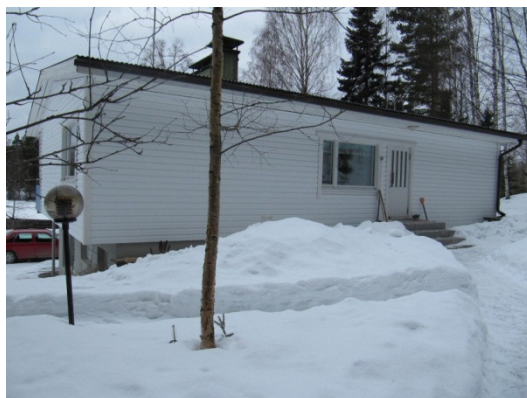
**Pohjapiirustus 1. krs ja ulkovalokuva**

Rakennus edustaa 1960 luvun matalaharjakattoista omakotitalotyyliä. Rakennus on puurunkoinen loivaharjakattoinen täyskellarillinen rinnetalo. Kellarikerros on tehty betonista ja asuinkerros on puurankorakenteinen. Yläpohja on puurakenteinen tuuletettava yläpohjalla. Rakennuksen vesikate on teräspeltiä. Rakennus on peruskorjattu ja lisälämmöneritetty. Rakennuksessa on varaavat puutulisijat. Rakennus on hyväkuntoinen.
