Tarkastukset ja valvonta soodakattilan ilma-aukkojen vaihdon tukena

Opinnäytetyö

Energia- ja ympäristötekniikan koulutus

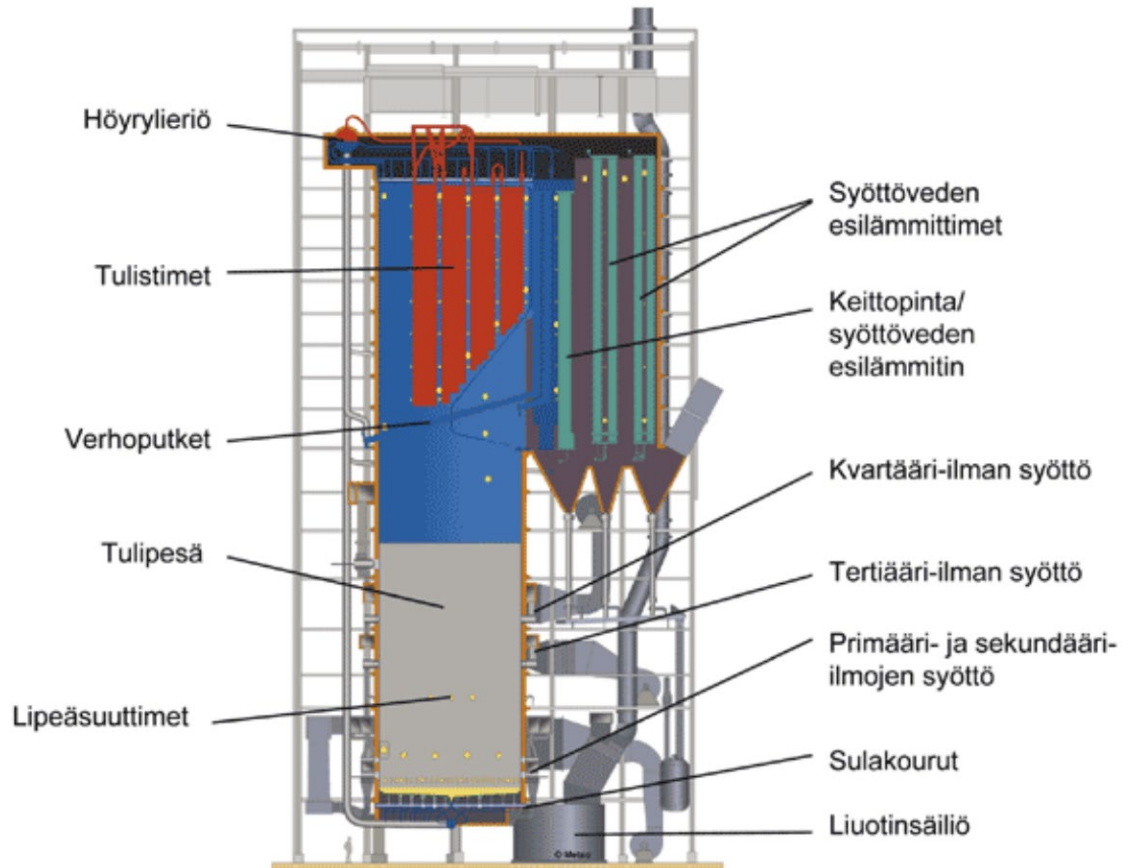
Kuva 1. Soodakattilan rakenne

Nykyaikainen soodakattila koostuu yksilieriörakenteesta, jossa on pystysuuntainen keittopintaputkisto ja väljästi sijoitetut tulistin elementit (kuva 1). Soodakattiloiden kapasiteetti on kasvanut suuresti 1990-luvusta, jolloin suurimmat

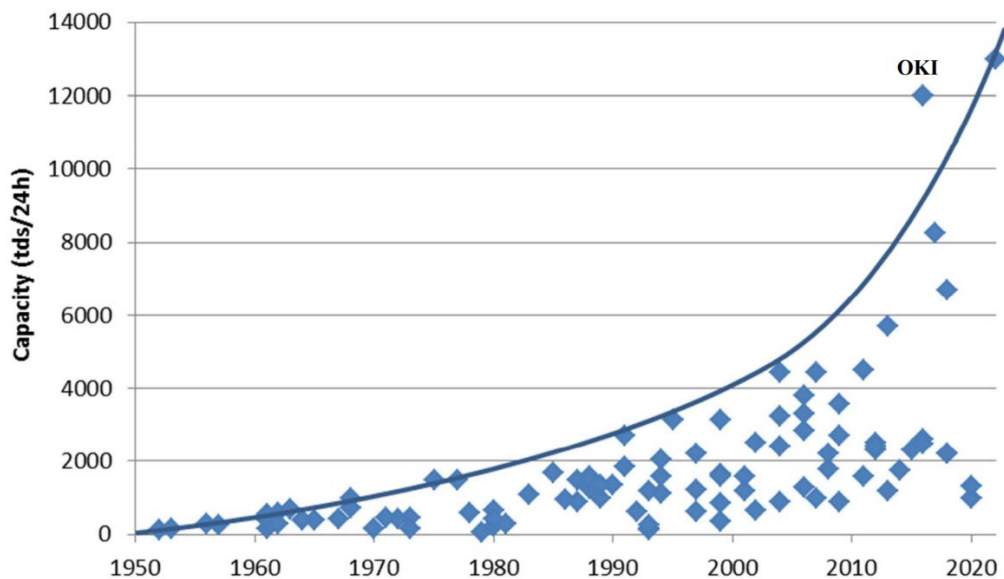
Kuva 2. Soodakattiloiden kapasiteetin kehitys 1950–2021

soodakattilat olivat kooltaan noin 3000 tka/vrk, tämän hetken suurimpiin valmistetuksi oleviin soodakattiloihin, joiden kapasiteetti on noin 13 000 tka/vrk. Soodakattiloiden kapasiteetin kasvua on havainnollistettu kuvassa 2. Samaan aikaan soodakattiloiden höyryarvot ovat kasvaneet vuosien 480 °C:n tasolta 515 °C:seen ja höyryn paineet 85 baarista 110 baariin. (Salmenoja 2019.)

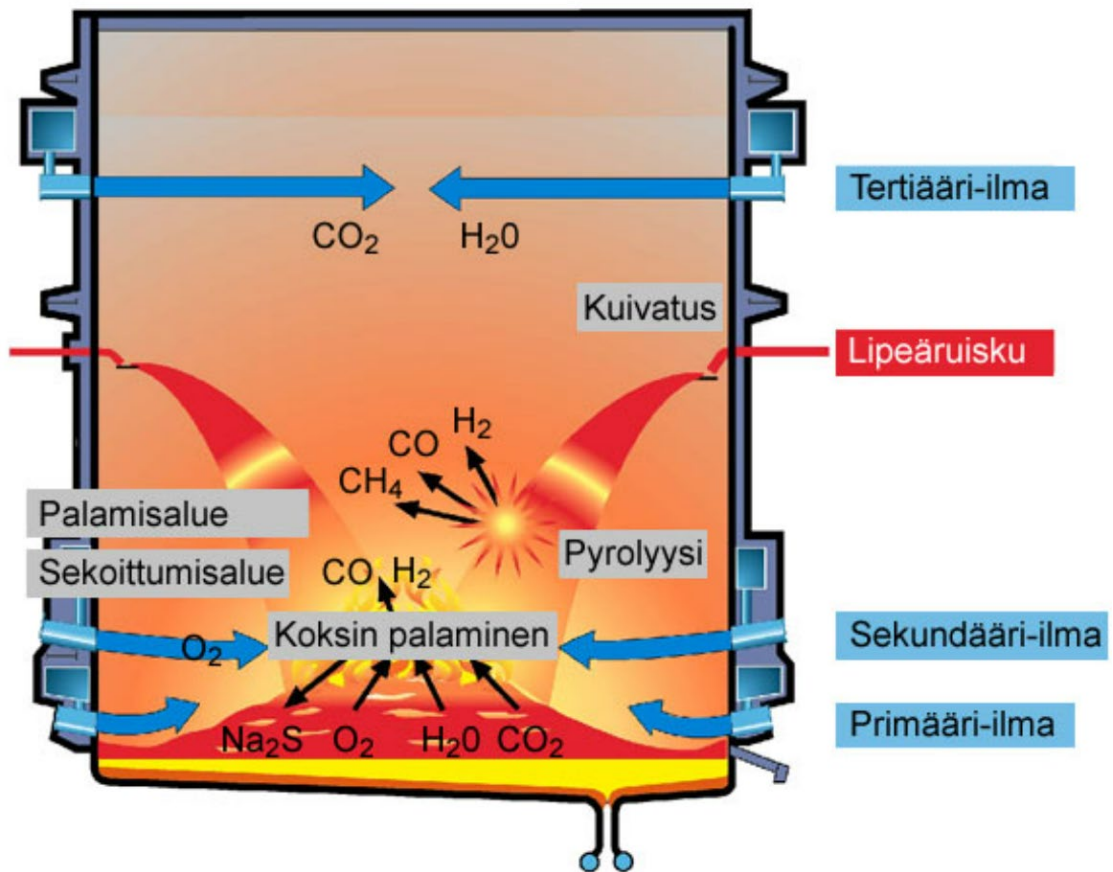
Kuva 3. Tulipesäreaktio

Mustalipeä syötetään tulipesään lipeäruiskujen avulla. Mustalipeä pyritään ruiskuttamaan siten, että pohjalle muodostuu, tasaisesti koko pohjan alalle muodostunut, lumikasaa muistuttava keko. Lipeäruiskujen tehtävänä on hajottaa syötettävä polttoaine pieniksi pisaroiksi, kuitenkin siten, että pisaroiden roiskuminen seinille ja kulkeutuminen tulistimille olisi mahdollisimman vähäistä. Lipeäruiskuaukot sijaitsevat noin 8–10 metriä pohjan yläpuolella. Tulipesän pohjalle muodostuneesta keosta sula valuu sula-aukkojen ja sulakourujen kautta liuossäiliöön. (Knowpulp 2022.) Tulipesäreaktio on havainnollistettu kuvassa 3.

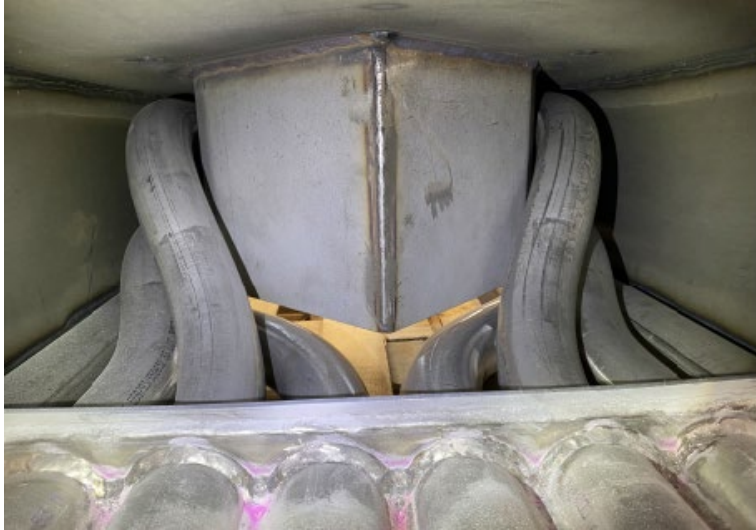
Kuva 4. Ilma-aukon massakotelo sisältä katsottuna

Soodakattilan aukkojen rakenne vaihtelee käyttötarkoituksen mukaan. Aukkojen rakennetta kuvataan tarkemmin seuraavissa kappaleissa tulipesän puolelta. Tulipesän ulkopuolella aukot ovat pääsääntöisesti joko massakotelon sisällä tai ilmarekisterin takana. Massakotelon tarkoituksena on mahdollistaa riittävän paksun tulen kestävä massan valaminen aukon ympärille. Tulenkestävällä massauksella suojataan aukon peltiosia. Ilma-aukon massakoteloa on havainnollistettu kuvassa 4.

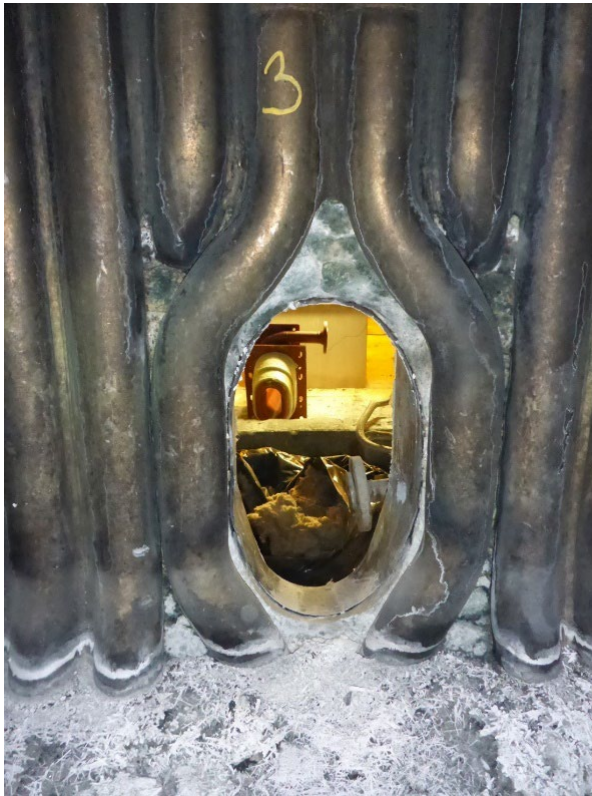
Kuva 5. Sula-aukon rakenne sulakouru poistettuna

Sula-aukot sijaitsevat pohjan taivealueella, pääsääntöisesti takaseinällä, joskin erikoistapauksissa nämä voivat sijaita etuseinälläkin. Sula-aukoista sula virtaa sulakouruja pitkin pohjalta liuotussäiliöön. Sula-aukko on yleensä varustettu massakotelolla ja ohitusputkien välit on tiivistetty massauksin. Sula-aukon konstruktio tulipesän sisältä on esitetty kuvassa 5.

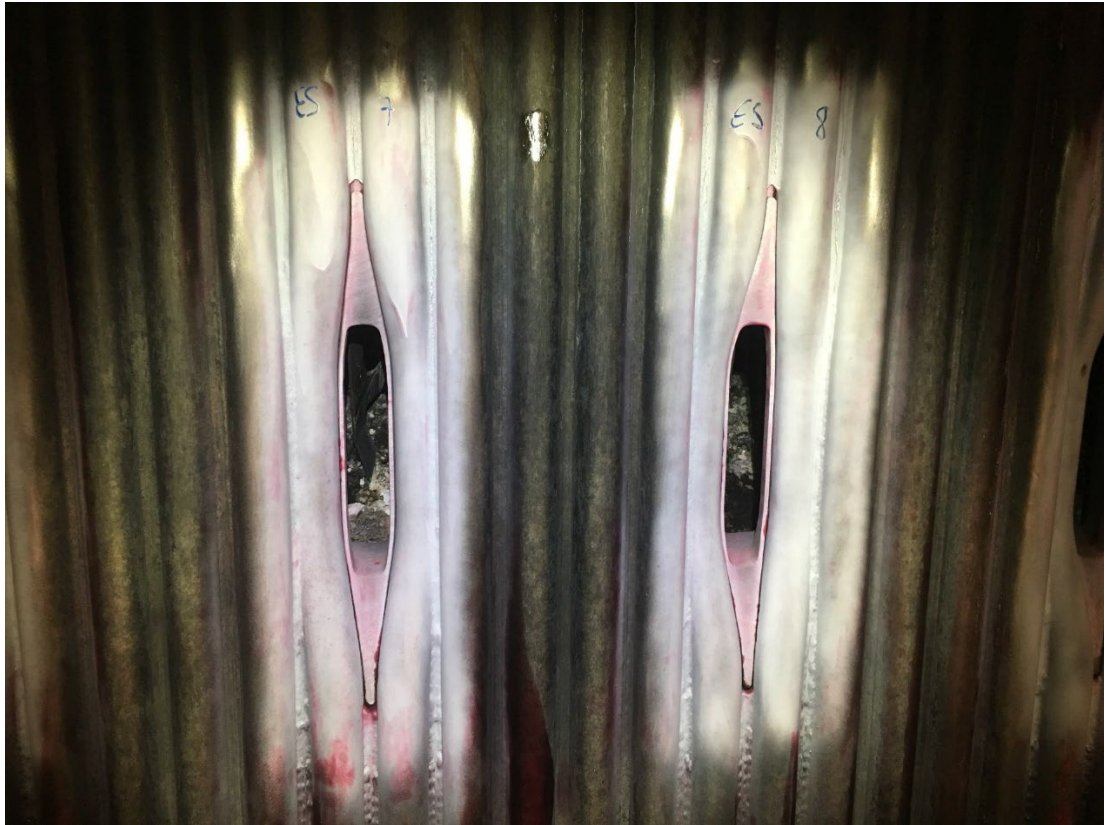
Kuva 6. Primääriaukkojen rakenne, valusuuttimilla varustettu primääriaukko

Primäärisuuttimien tehtävänä on säädellä keon muotoa ja mahdollistaa mahdollisimman korkea reduktioaste. Primääriaukot sijaitsevat tulipesässä sula-aukkojen yläpuolella. Primääri-ilmasuuttimet on sijoitettu jokaiselle seinälle ja suuttimet ovat fyysisesti pieniä. Suuttimet valmistetaan tulenkestävästä materiaalista, joko valamalla muottiin tai levyosista muotoilemalla. Primääri-aukkojen rakennetta on kuvattu kuvassa 6.

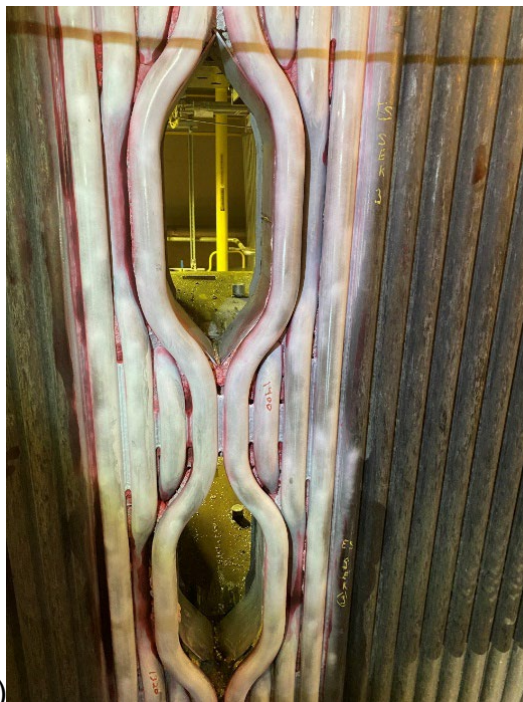
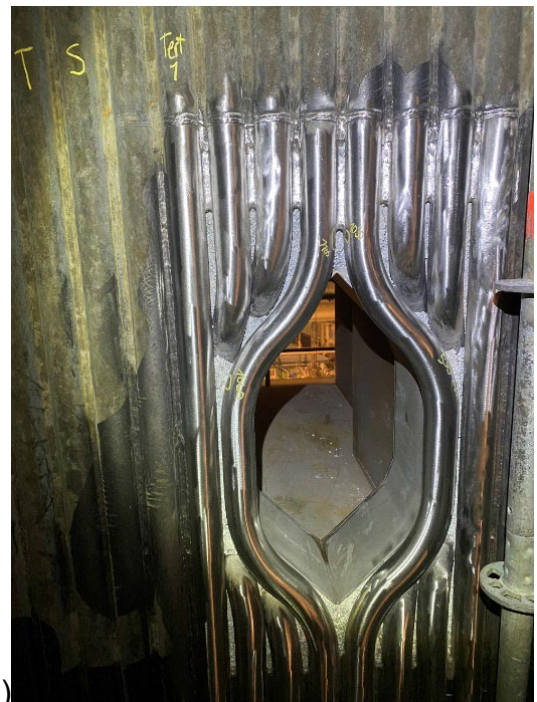
Kuva 7. Esimerkki a) sekundääriaukon ja b) tertiääriaukon rakenteesta

Ylemmiksi ilma-aukoiksi luokitellaan sekundääri-, tertiääri- ja kvartääriaukot. Sekundääri-ilmansyötön tehtävänä on muun muassa keon yläosan säätely ja mahdollisesti tuoda myös sellutehtaan muiden osastojen hönkä- ja hajukaasuja poltettavaksi. Tertiääri- ja kvartääri-ilmansyötön tehtävinä ovat esimerkiksi savukaasujen jäännöshapen hallinta, palamiskaasujen tehokkaampi sekoittaminen ja savukaasujen seassa olevan orgaanisen aineen loppuun palamisen varmistaminen. Ilma-aukkojen koko ja muoto vaihtelevat valmistajien mallien mukaan, joten tässä sekundääri, tertiääri ja kvartääri ilma-aukkojen osalta on esitetty vain esimerkkejä aukkojen mahdollisesta konstruktiosta (kuva 7). (Knowpulp 2022.)

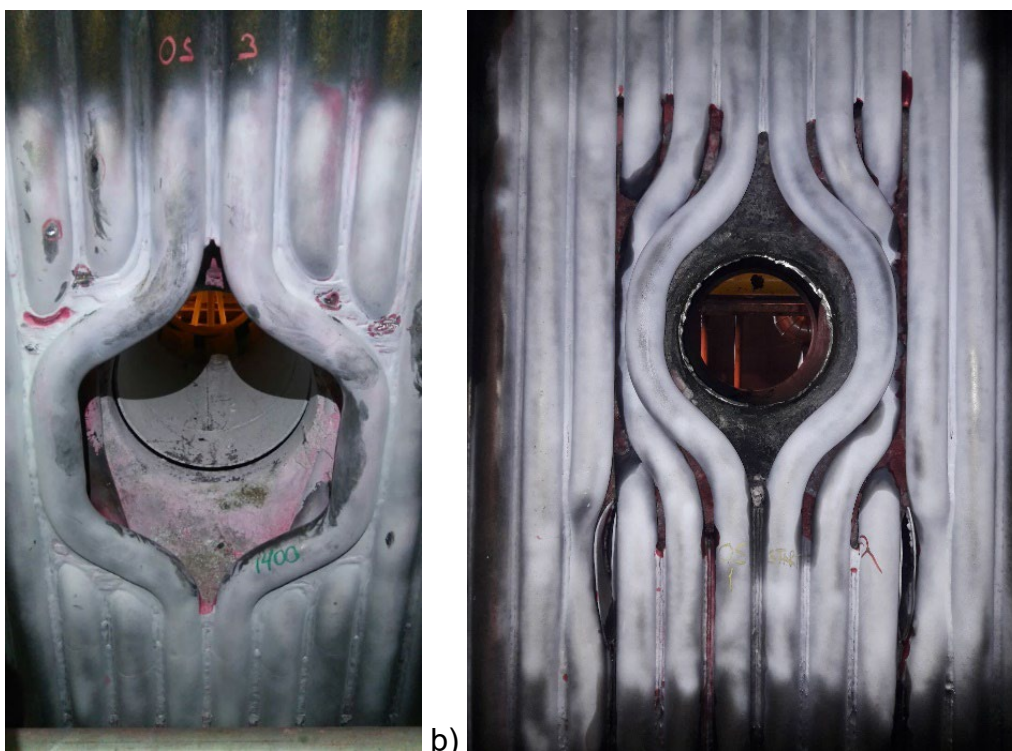
Kuva 8. Esimerkki poltinaukoista a) levyosilla ja b) massauksella tiivistettynä

Polttimien tehtävänä on muun muassa käynnistysvaiheessa aloittaa polttoprosessi, polttaa hajukaasuja ja lisätä tehoa suurella kuormalla ajettaessa (Knowpulp 2022). Poltinaukkojen ohitusputkien tiivistys tehdään nykyisin pääsääntöisesti massauksin. Ohitusputkien tiivistyksessä on aiemmin käytetty myös tulenkestävästä teräksestä valmistettuja levyosia, mutta näiden vaurioherkkyyden ja korjauksen hankaluuden takia on nykyisin siirrytty lähes kokonaan massattuihin aukkoihin (kuva 8).

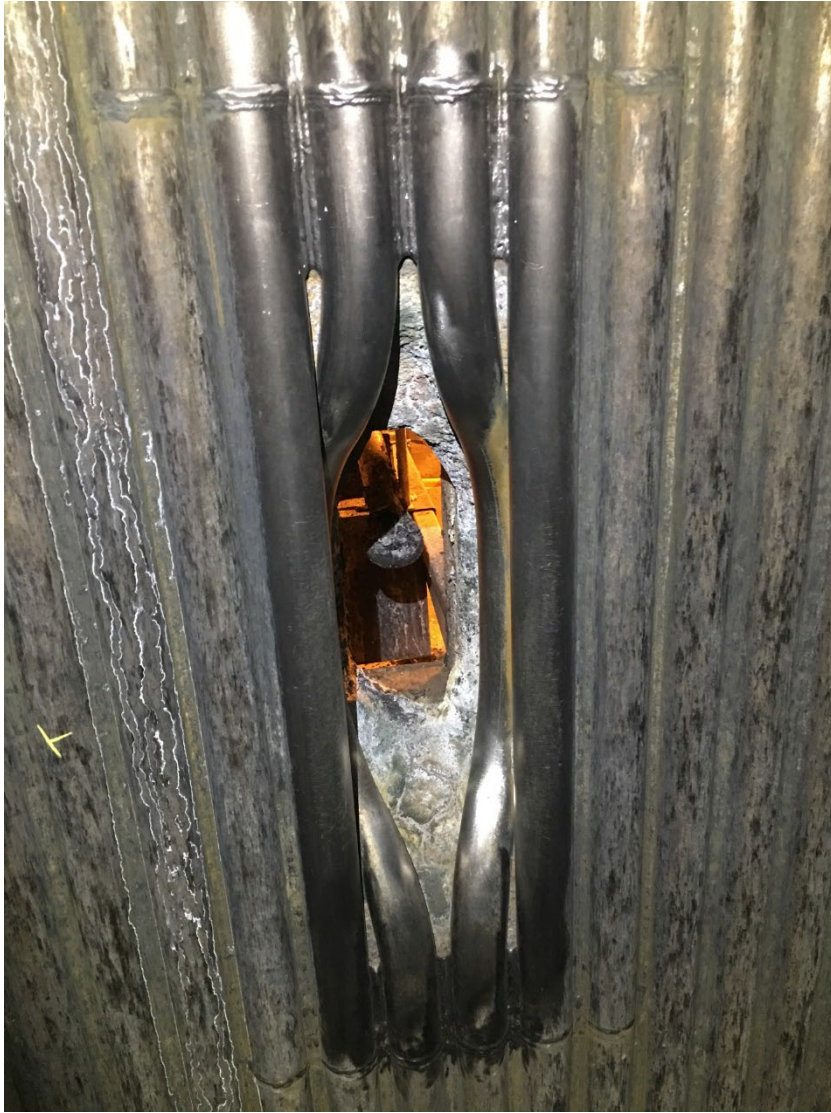
Kuva 9. Esimerkki lipeäruiskuaukon rakenteesta

Lipeäruiskuaukot ovat pieniä massattuja aukkoja (kuva 9), noin 6–8 metrin korkeudella pohjasta. Aukot on yleensä sijoitettu symmetrisesti kattilan kaikille seinille keon mahdollisimman tasaisen jakautumisen aikaansaamiseksi. Lipeä syötetään kattilaan lipeäsuuttimen avulla. Syötettävä polttoliipeä pyritään hajotamaan optimaaliseen pisarakokoon, jotta pisarat ennättävät kuivua ja suorittaa pyrolyysivaiheen ennen palamattoman, orgaanisen aineen osumista pohjalla olevaan keoon. (Knowpulp 2022.)

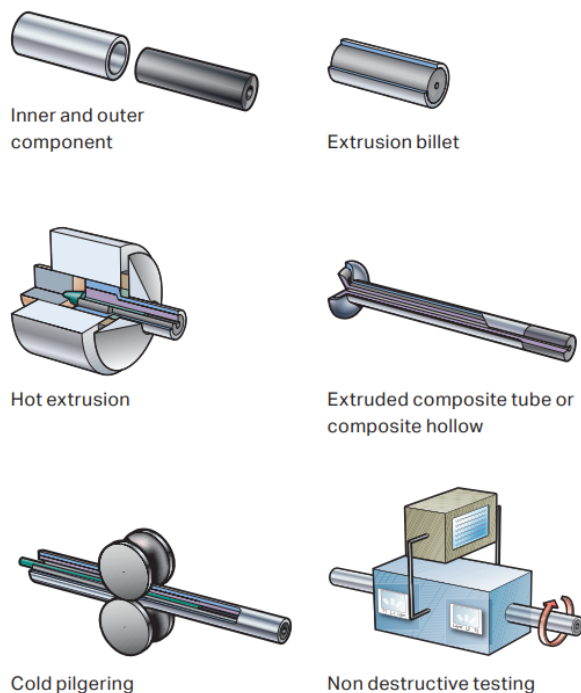
PRODUCTION ROUTE OF COMPOSITE TUBES

Kuva 10. Compound-putken valmistaminen kuumapursotusmenetelmällä.

Compound-putki koostuu painetta kantavasta hiiliteräsrungosta ja sitä korroosiolta suojaavasta pinnoitteesta. Kahden eri materiaalin liitos voidaan valmistaa esimerkiksi kuumapursotusmenetelmällä, jonka jälkeen putket kylmävalssataan (kuva 10). Esimerkkinä yleisesti käytetyissä Sandvikin valmistamissa compound-putkissa kuumapursotus tapahtuu 1200 °C:n lämpötilassa. Kattiloiden pohjissa ja ilma-aukoissa voidaan käyttää myös päällehitsaamalla valmistettuja putkia, joissa korroosiolta suojaava kerros lisätään hitsaamalla painetta kantavaan putkeen. (Sandvik Tryckeri AB 2003.)

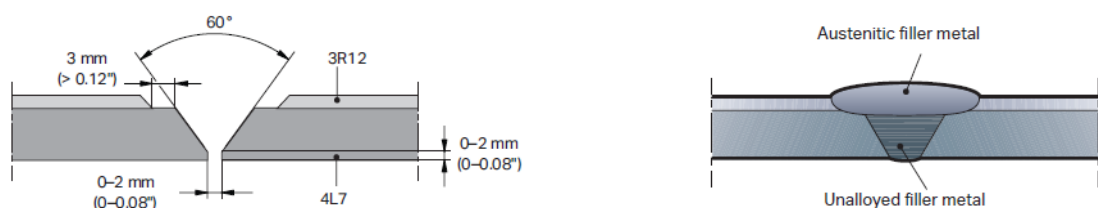
Kuva 11. Compound-putken liitoksen valmistelu ja valmis hitsi.

Compound-putkien rakenteen vuoksi putkien liittäminen vaatii erityishuomiota. Putken painetta kantava osa on hitsattava vastaavalla lisäaineella, jotta se täyttää putkelle asetetut vaatimukset. Pinnoitemateriaalin mahdollinen sekoittuminen aiheuttaa myös haasteita, joita käsitellään yksityiskohtaisemmin kohdassa 3.1.1. Compound-putken liitoksen valmistelu ja valmis hitsi on esitetty kuvassa 11. (AB Sandvik materials technology 2016.)

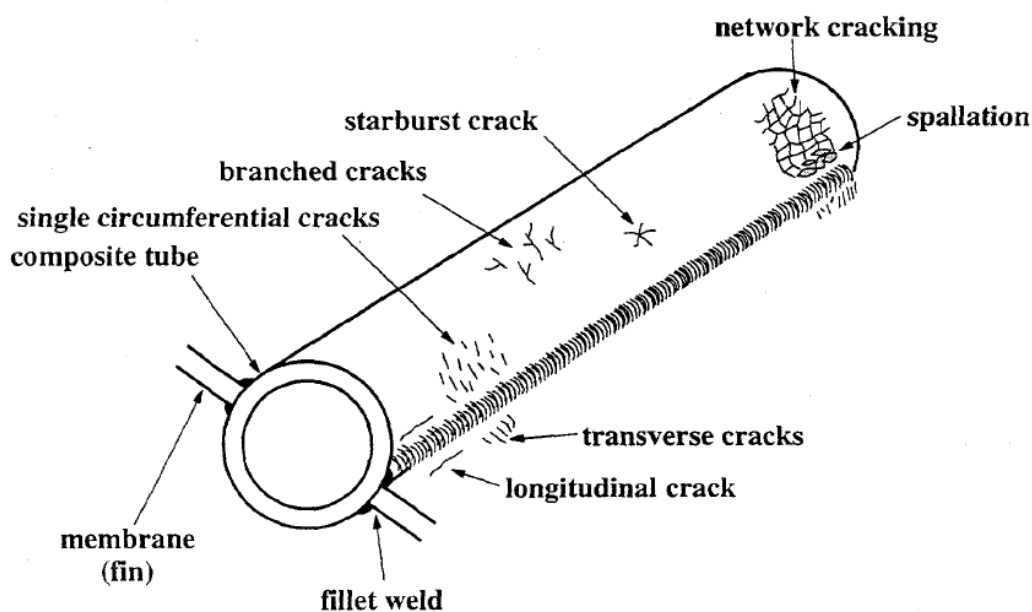
Kuva 12. Compound-putken pinnoitteen säröjä.

Säröytymistä voi esiintyä eri osissa putkea: perusaineessa, jatkohitseissä sekä putkia yhdistävissä evissä ja evähitseissä. Säröytymistä soodakattilan tulipesässä voivat aiheuttaa useat eri vauriomekanismit, kuten jännityskorroosio sekä terminen- ja korroosioväsyminen. Myös hitsaus voi aiheuttaa eri tavalla ilmenevää säröilyä. Yhtenäistä kaikelle säröilylle on se, että sen synty ja kasvu vaatii aina materiaaliin kohdistuvan staattisen tai dynaamisen jännityksen. (Singbeil 1997.) Säröilyvaurioita on esitelty kuvissa 12 ja 13.

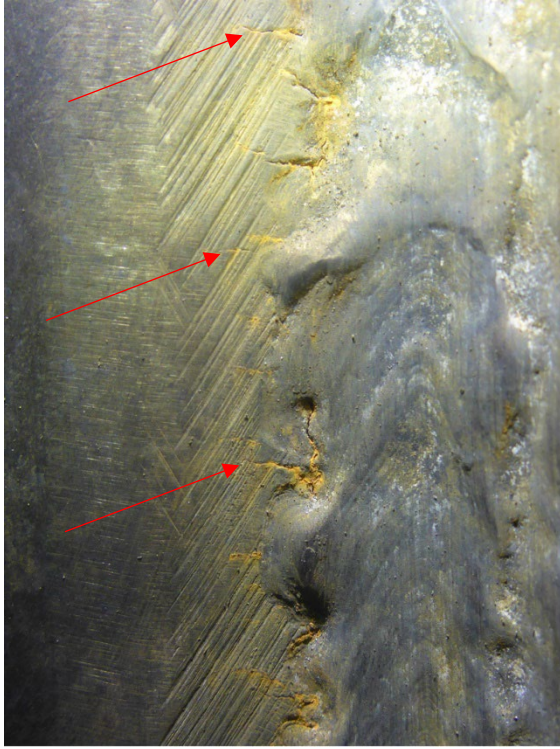
Kuva 13. Compound-putken säröjä

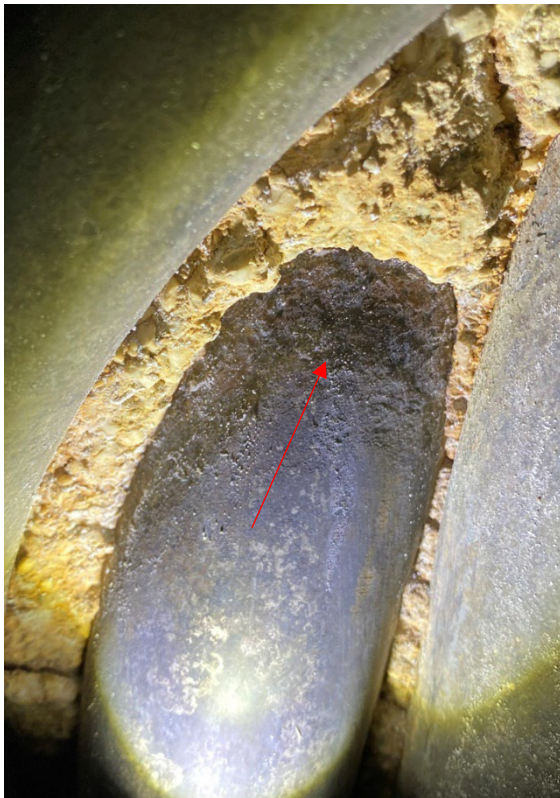
Kuva 14. Ilma-aukkojen massauksen alle kääntyvien putkien korroosiota

Korroosiossa materiaali syöpyy ympäristössä, johon se on altistettu. Korroosio voi olla tasaista, yleistä korroosiota tai haasteellisempaa paikallista korroosiota. Soodakattiloissa paikallista korroosiota esiintyy esimerkiksi aukko-ohitusten massausten ympäristössä, jota on kuvattu kuvassa 14. (Singbeil 1997.)

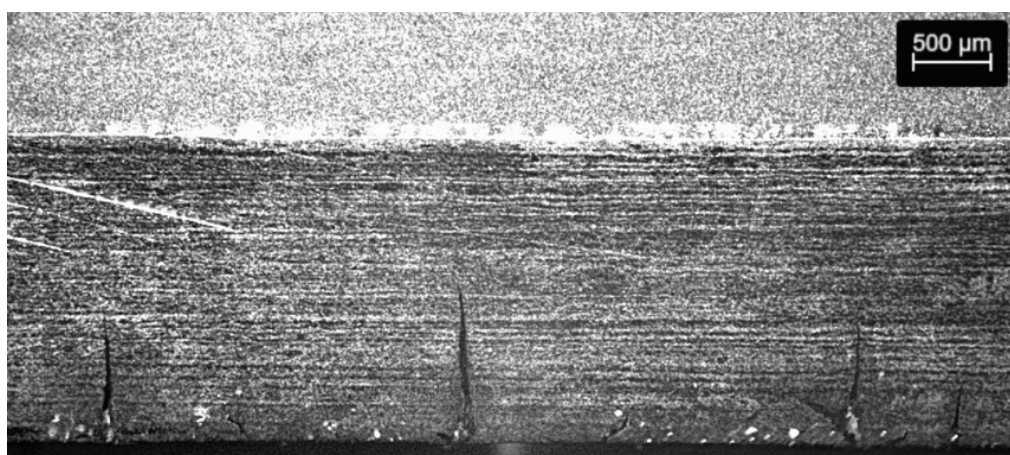
Kuva 15. Termisen väsymisen aiheuttamaa säröilyä.

Aukkojen ohitusputkien termiseen väsymiseen vaikuttaa etenkin lipeän ruiskutus ja mahdollinen valuminen seiniä pitkin, sekä ilman syötön jaksollisuus. Seiniille ruiskutettu lipeä aiheuttaa pinnoitteessa lämpötilavaihteluita, joka aiheuttaa termistä väsymistä, mutta myös paikallista korroosiota. (Soodakattilan materiaalit ja tarkastukset 2016.)

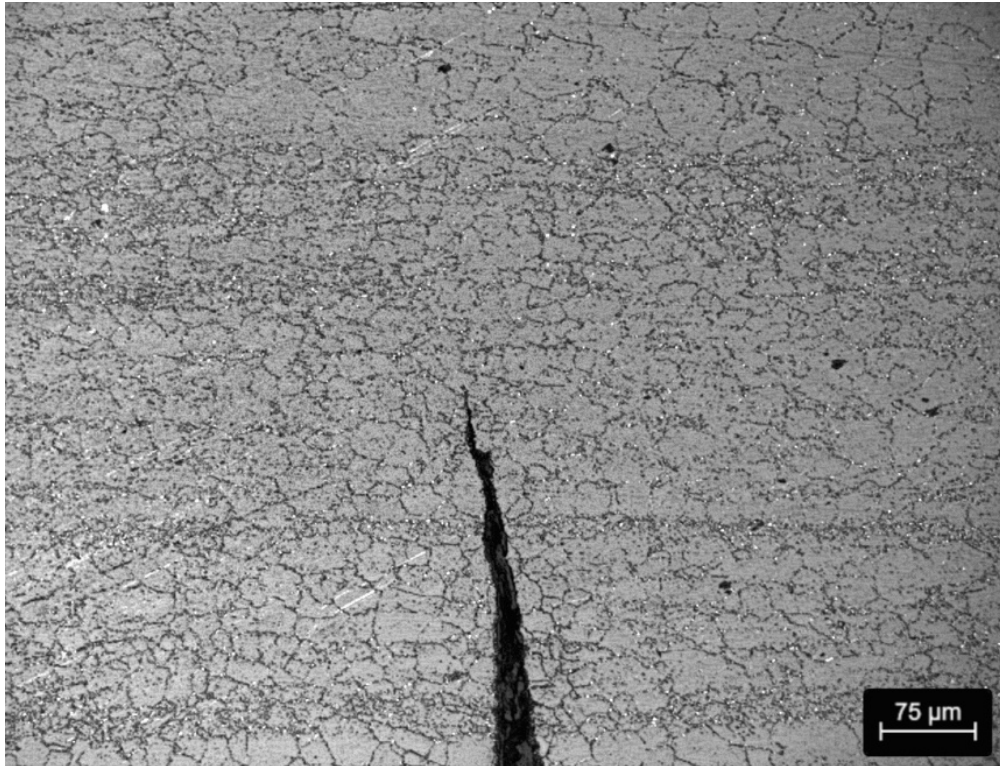
Kuva 16. Termisen väsymisen aiheuttama särö, syövytetty näyte.

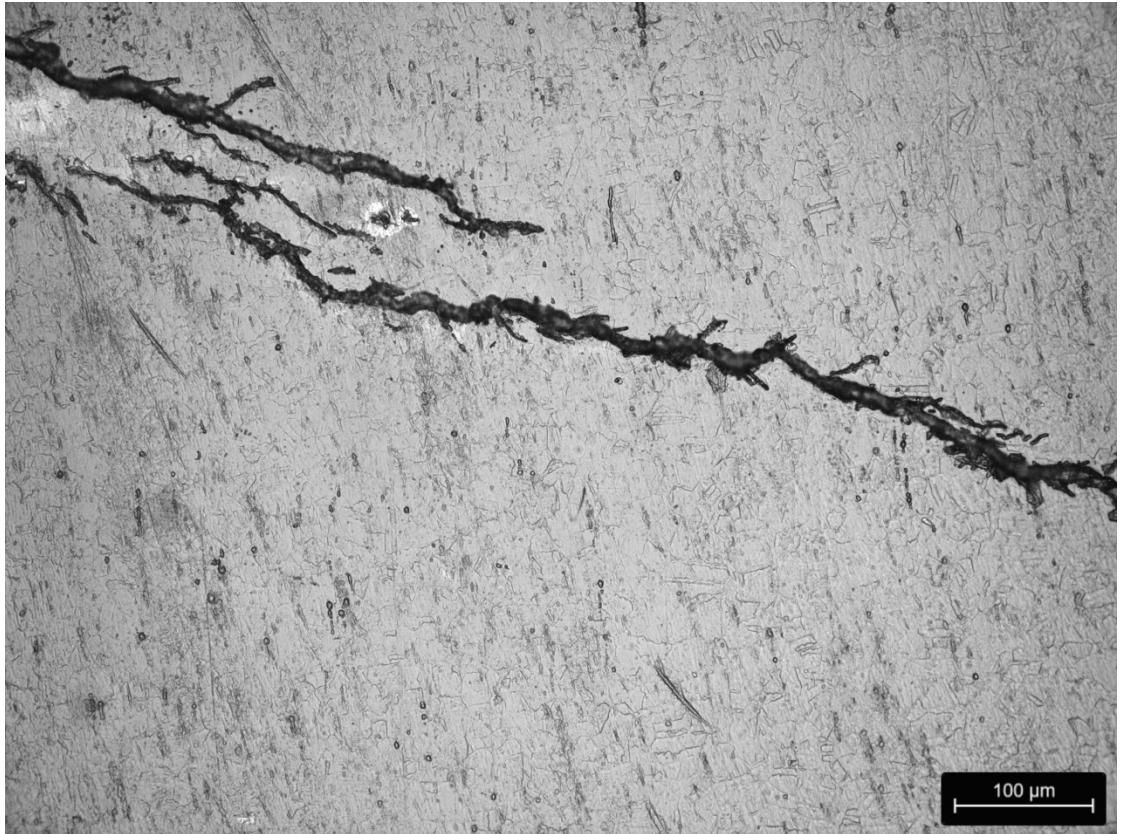
Kuva 17. Jäljennokuva jännityskorroosiosäröstä

Compound-putken valmistuksen ja hitsauksen yhteydessä putkiin jää jäännösjännityksiä. Putkien valmistuksen aikaiset jännitykset ovat käytön aikana pääosin puristusjännityksiä, mutta materiaalin muokkauksesta (esimerkiksi aukko-putkien taivutus) ja hitsauksen takia, nämä jännitystilat voivat muuttua paikallisesti vetojännitykseksi. Materiaalien eri lämpölaajenemiskertoimen takia, putken jännitystila voi muuttua myös putken jäähtyessä (esimerkiksi alasajon yhteydessä) tai putken ylikuumentumisen yhteydessä. Jännityskorroosiosäröt ovat tyypillisesti hyvin tiukkoja ja etenevät runsaasti haarautuen materiaalin sisälle välittämättä materiaalin mikrorakenteesta. Säröt voivat jopa edetä pinnoitteen läpi materiaalien rajapinnalle ennen kuin ne ovat niin suuria, että ne havaitaan. Särön eteneminen pysähtyy usein rajapinnalle, mutta korroosio voi edetä myös hiiliteräsosuteen tai rajapintaa pitkin, pinnoitetta irrottaen. Väsyttävä kuormitus voi kiihdyttää jännityskorroosiosäröilyä ja tapauksissa, joissa vauriomekanismit yhdistyvät, on mahdollista, että säröily etenee myös hiiliteräsmateriaaliin. Jännityskorroosiosäröjä on havainnollistettu kuvissa 17 ja 18. (ASM Handbook 2006; Soodakattilan materiaalit ja tarkastukset 2016.)

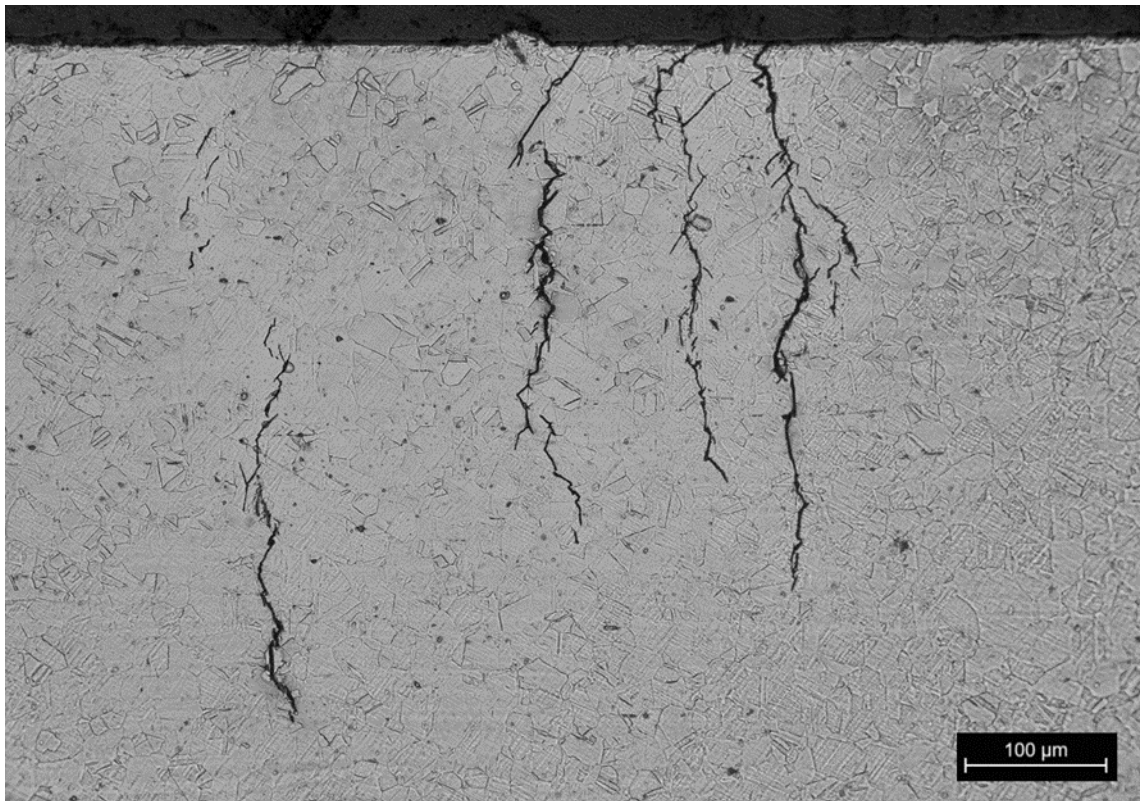
Kuva 18. Poikkileikkauskuva jännityskorroosiosta

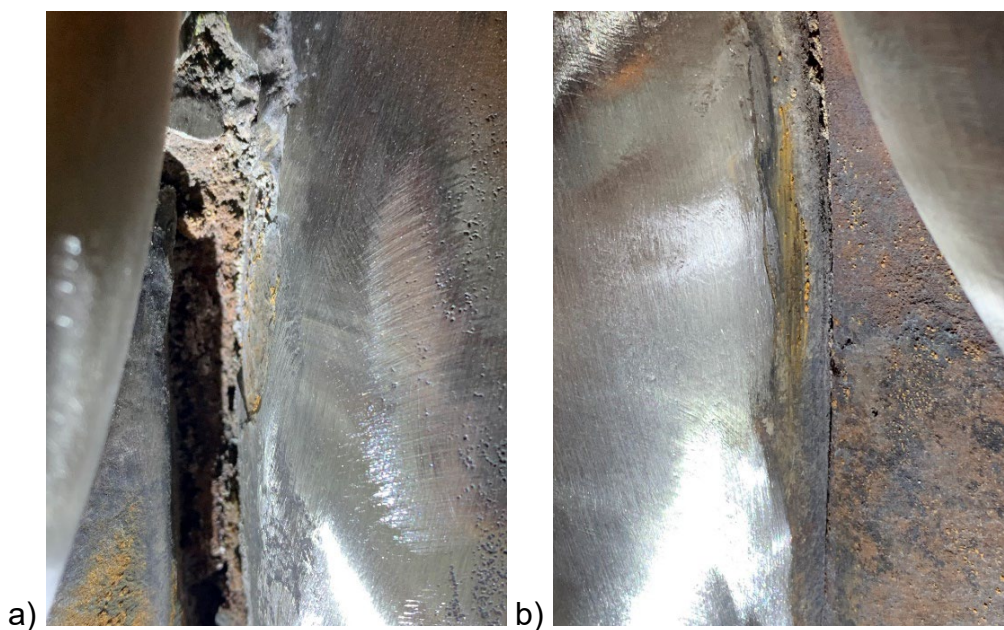
Kuva 19. Tertiääriaukoista havaittua paikallista korroosiota.

Paikallista korroosiota voi aiheutua eri mekanismeilla myös alemmissa lämpötiloissa (< 400 °C) (paikallista korroosiota havainnollistettu kuvassa 19). Tällöin korroosiomekanismina on NaOH:n aiheuttama korroosio, jossa sulat alkaliset hydroksidit, kuten natriumhydroksidi (NaOH) ja kaliumhydroksidi (KOH) reagoivat selektiivisesti kromiin ja kromioksidiin, jotka suojaavat austeniittista terästä korroosiolta. Pinnoitteen ollessa altistuneena sulalle natriumhydroksidille, syöpymänopeudet ovat tutkimusten mukaan olleet jopa 0,8 mm vuodessa. Näin suurella syöpymänopeudella, syöpymä saavuttaa hiiliteräsosuiden jo kahden vuoden käytön jälkeen. Korroosion edetessä hiiliteräsosuudelle asti, korroosionnopeus on tutkitusti huomattavasti pienempi kuin ruostumattoman teräspinnoitteeseen. (Tran 1995; Sharp 2007)

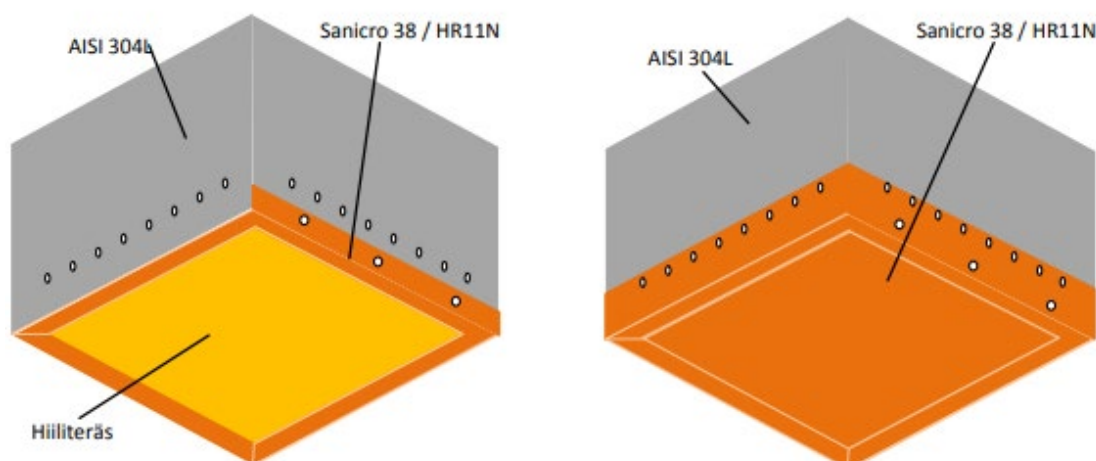
Kuva 20. Tulipesän pohjan materiaaliratkaisuja

Usein pääosa tulipesän compound-putkista on kustannussyistä pinnoitettu 304L-pinnoitteella, mutta esimerkiksi tulipesän alaosien ja aukkojen ohitusputkien materiaaliksi on usein valittu enemmän kromia ja nikkeliä sisältävä pinnoitemateriaali, kuten esimerkiksi Alloy 825, paremman korroosionkeston sekä paremman termisen väsymisen sietokyvyn takia. Tulipesän alaosien materiaalivalintoja on esitetty kuvassa 20.

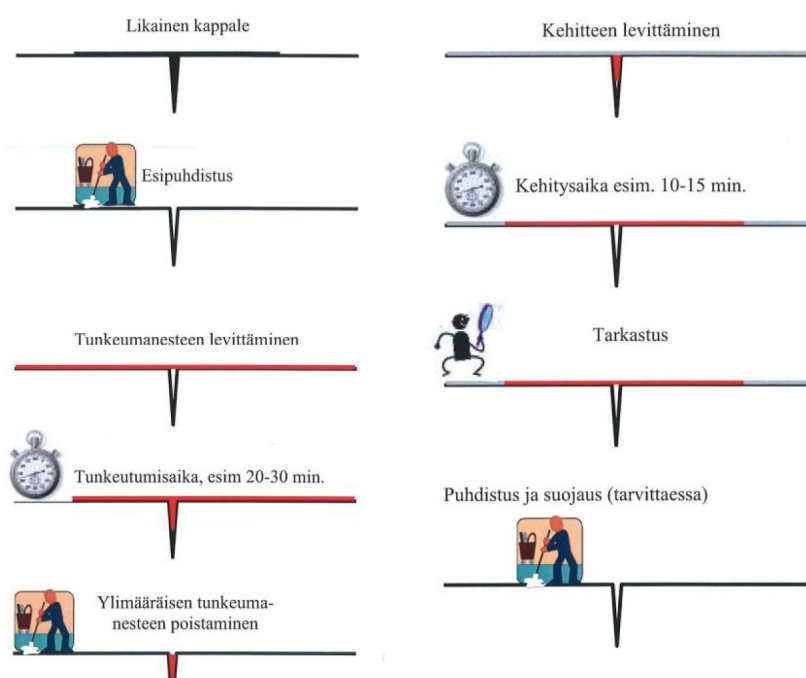
Kuva 21. Tunkeumanestetarkastuksen vaiheet

Tunkeumanestetarkastus monesta peräkkäisestä työvaiheesta. Ensimmäisessä vaiheessa tarkastettava pinta on puhdistettava ja kuivattava huolellisesti, siten ettei pinnalla ole mitään epäpuhtauksia, jotka voisivat sitoa tunkeumanestettä ja häiritä tarkastuksia. Puhdistuksen jälkeen tarkastettavalle pinnalle levitetään tunkeumaneste, jonka annetaan tunkeutua 20–30 minuuttia, olosuhteista ja materiaalista riippuen. Tunkeutumisaikojen jälkeen ylimääräinen neste poistetaan liuotinta tai vettä hyväksi käyttäen ja alueelle levitetään kehite. Mikäli tarkastetulla alueella on epäjatkuvuuskohtia, kehite imee sisäänsä tunkeumanestettä, joka muodostaa kehitteeseen selvästi havaittavan, suurentuneen näyttämän. (Toivonen 2016.)

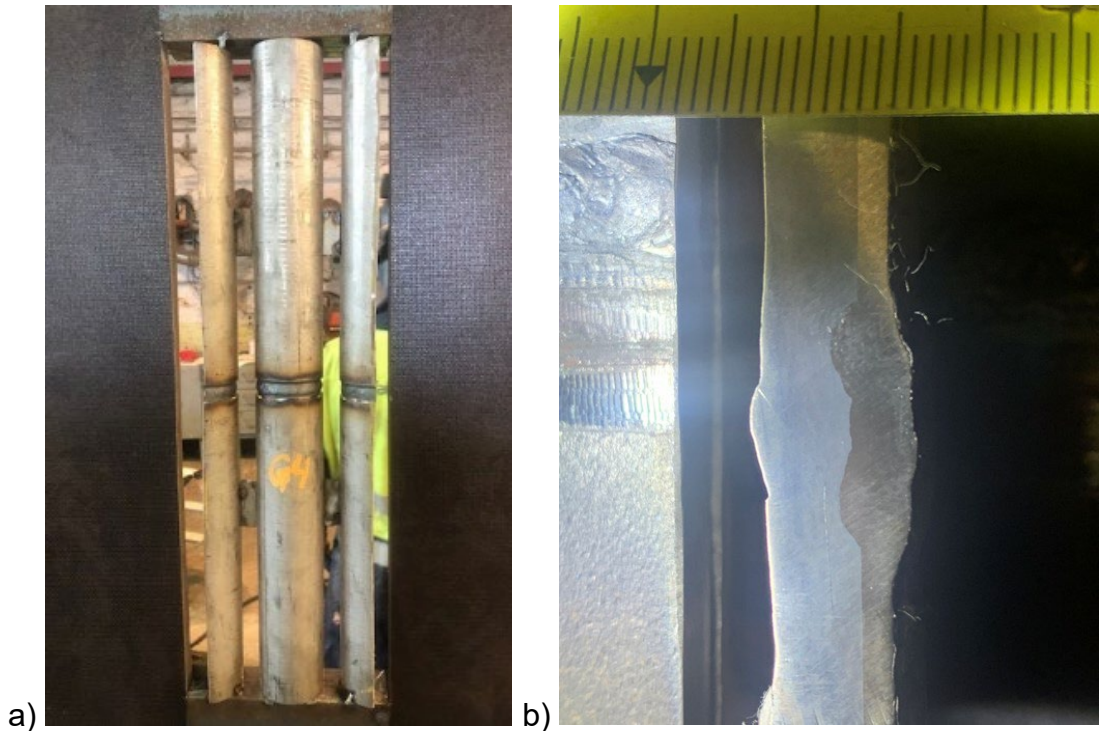
Kuva 22. Kuva a) Esimerkki työkojärjestelystä ennen tuotannon aloitusta ja b) tunkeuman määräys valmiin liitoksen poikkileikkauksesta.

Laadunvalvonnan näkökulmasta compound-alueen erityisvaateet on syytä ottaa erityistarkkailuun ja esimerkiksi työkokeiden suoritus tulee suorittaa kuten työ suoritettaisiin työmaalla. Työkokeita tehdessä on putken oltava samassa asennossa, kuin työmaalla. Samoin putken vieressä tulee olla haittaputket samalla etäisyydellä, kuin hitsattavassa kohteessa. Koejärjestelyistä ja tunkeuman määrittämisestä on annettu esimerkki kuvassa 20 a) ja b).

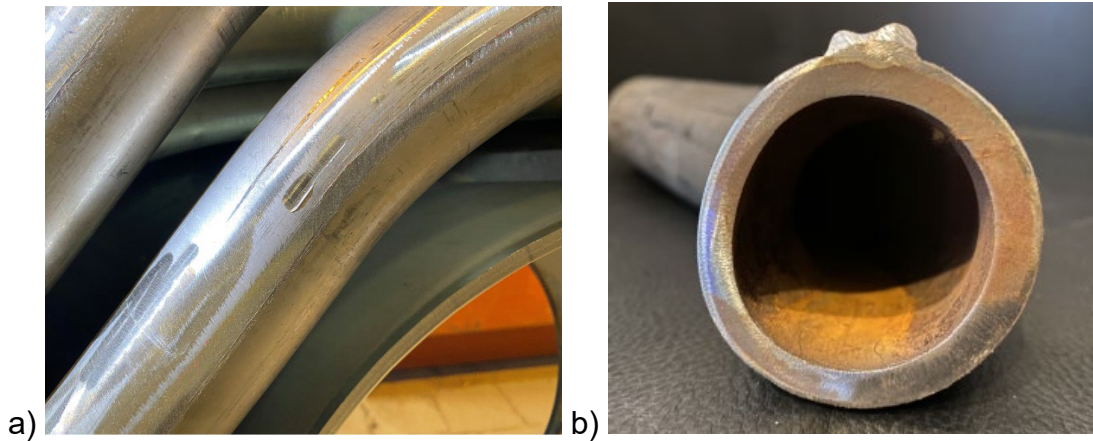
Kuva 23. Esimerkkejä taivutusten jälkeisten tarkastusten havainnoista. A) kolhun aiheuttama pinnoitehävikki ja terävä reuna, b) putken epäpyöreyttä taivutuksen jälkeen.

Valmistus konepajalla aloitetaan pääsääntöisesti aukkoputkien taivutuksilla. Tulipesän aukkojen valmistuksessa putket taivutetaan kylmätaivutuksina, aukon mallin mukaan. Taivutukset suoritetaan lestejä käyttäen ja lestit voivat aiheuttaa pinnoitteisiin esimerkiksi pinnoitteen ohenemaa ja teräviä jälkiä, jotka korroosionäkökulmasta ovat molemmat loppukäyttäjän kannalta otettava huomioon. Mikäli taivutuksissa on selvästi havaittavissa pinnoitteen ohenemaa, tai hiontajälkiä, on näille kohdille suoritettava pinnoitepaksuuden mittaukset todellisen pinnoitepaksuuden lähtötilanteen selvittämiseksi. Taivutuksessa aiheutuneita jälkiä ja putken epäpyöreyttä on kuvattu kuvassa 23 a) ja b).

Compound-putkien valmistuksessa voi syntyä visuaalisesti havaittavia pinnoitevirheitä. Näitä vikoja on jo mahdollisesti hiottu putkien valmistuksen yhteydessä, joten putkien hiontakohtien pinnoitepaksuudet on varmistettava pinnoitepaksuusmittauksin. Korroosion estämiseksi kaikki terävät nurkat on pyrittävä hiomaan pois, näin estetään lipeän kertyminen yksittäiseen kohtaan ja vähennetään riskiä pinnoitteen korroosioon. Taivutusten jälkeinen mahdollinen epäpyöreys on myös varmistettava.

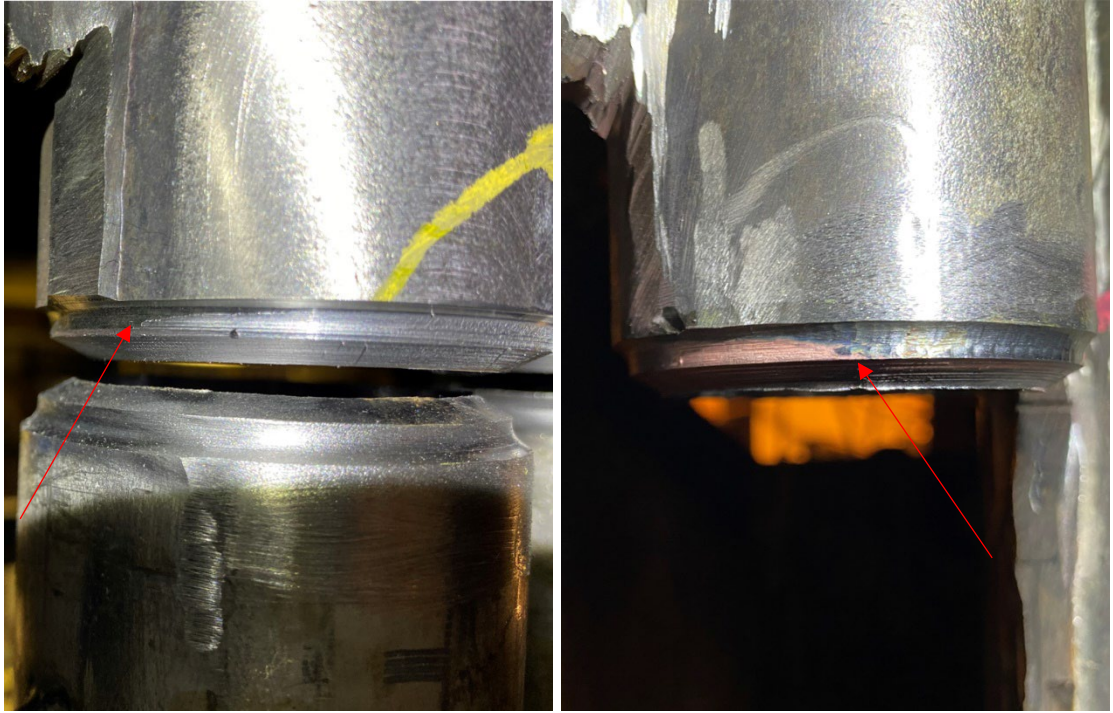
Kuva 24. Kuorintojen visuaalinen tarkastus. A) havaittavissa kirkas pinnoite ilman kuparisulfaattia ja b) austeniittinen pinnoite, kuparisulfaattilla varmistettuna. Austeniittisen pinnoitteen ja hiiliteräksen raja merkitty punaisella nuolella.

Compound-alueen putkien jatkohitsien valmistelussa suoritettavan kuorinnan jälkeinen putkien seinämävahvuuden mittaaminen on varmistettava ennen hiiliteräsosuuksien hitsaamista. Compound-pinnoitteen täydellinen poistuminen on varmistettava, kuitenkin siten, että kyseisen soodakattilan pienintä sallittua seinämävahvuutta ei aliteta. Myös hitsin tunkeuma on otettava huomioon. Asennuksen näkökulmasta on myös varmistettava kuorinnan riittävä pituus, jolla varmistetaan se, ettei hiiliteräsosuuksien hitsi pääse sekoittumaan austeniittiseen pinnoitteeseen. Austeniittisen pinnoitemateriaalin poistuminen voidaan varmistaa esimerkiksi kuparisulfaatin avulla, mikäli visuaalisesti poistumista ei pystytä varmistamaan. Kuparisulfaattilla tarkastettaessa, kostutetaan liitospinta joko kuparisulfaattiin kastetun pensselin tai reilusti kostutetun pumppulin avulla. Kuparisulfaatti värjää hiiliteräksen hieman kuparin väriseksi ja austeniittinen osuus pysyy värjäytymättömänä. Mikäli kuorinnan jälkeen aluetta on hiottu käsin, on ainut mahdollisuus varmistaa austeniittisen pinnoitteen poistuminen kuparisulfaatin avulla. Kuvassa 24 on esitetty esimerkit kuorintojen tarkastamisesta ja havainnoista.

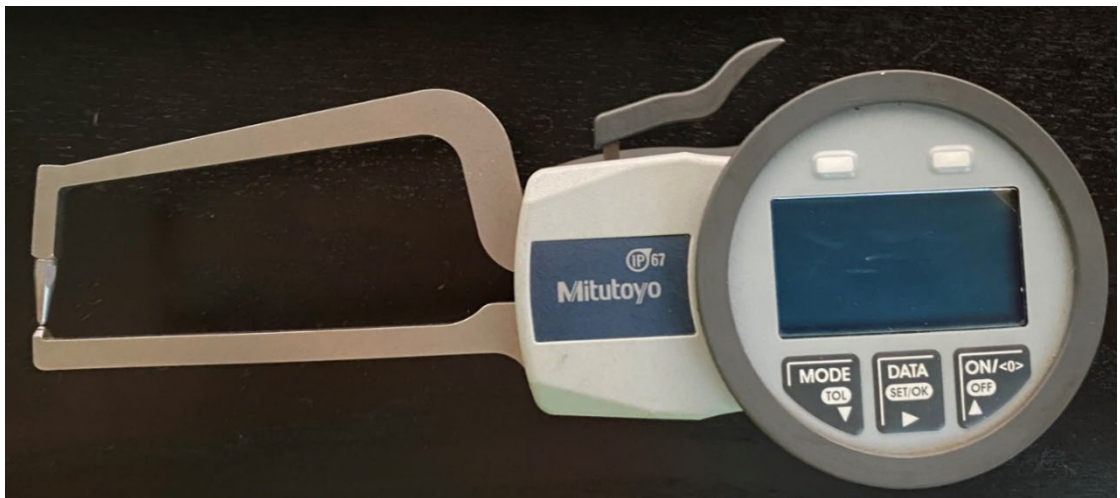
Kuva 25. Kuorintojen mittaukseen käytettävä pikamittakello.

Kuorintojen mittaamisessa työntömitalla on havaittu tulevan jopa 0,5 mm heittoa mittaustuloksissa, pikamittakellolla suoritettuihin mittauksiin verrattuna. Näin ollen kuorintojen mittaukset tulee aina suorittaa pikamittakellolla tai vastaavalla putkien seinämävahvuuden mittaamiseen tarkoitetulla mittalaitteella. Kuvassa 25 on esitetty esimerkki kuorintojen mittaukseen käytettävästä pikamittakellosta.

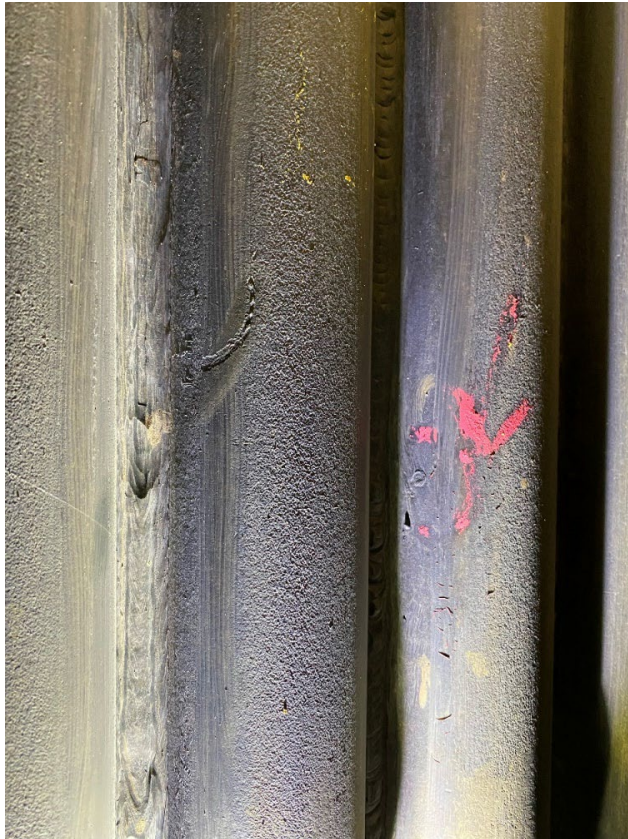
Kuva 26. Käytössä syntynyt, sytytysjälkeen keskittyneestä korroosiosta seinäputkessa.

Aukkojen valmistuksessa ja asennuksissa on myös kiinnitettävä huomiota mahdollisiin hitsauksessa aiheutuneisiin sytytysjälkiin sekä roiskeisiin. Sytytys-jäljet voivat aiheuttaa pinnoitteessa korroosionopeuden kasvua. Kuvassa 26 esitetty raapaisujäljen kohdalle keskittyneestä korroosiosta ja kuvassa 27 austeniittiseen putkeen tullut vaurio sytytysjäljestä.

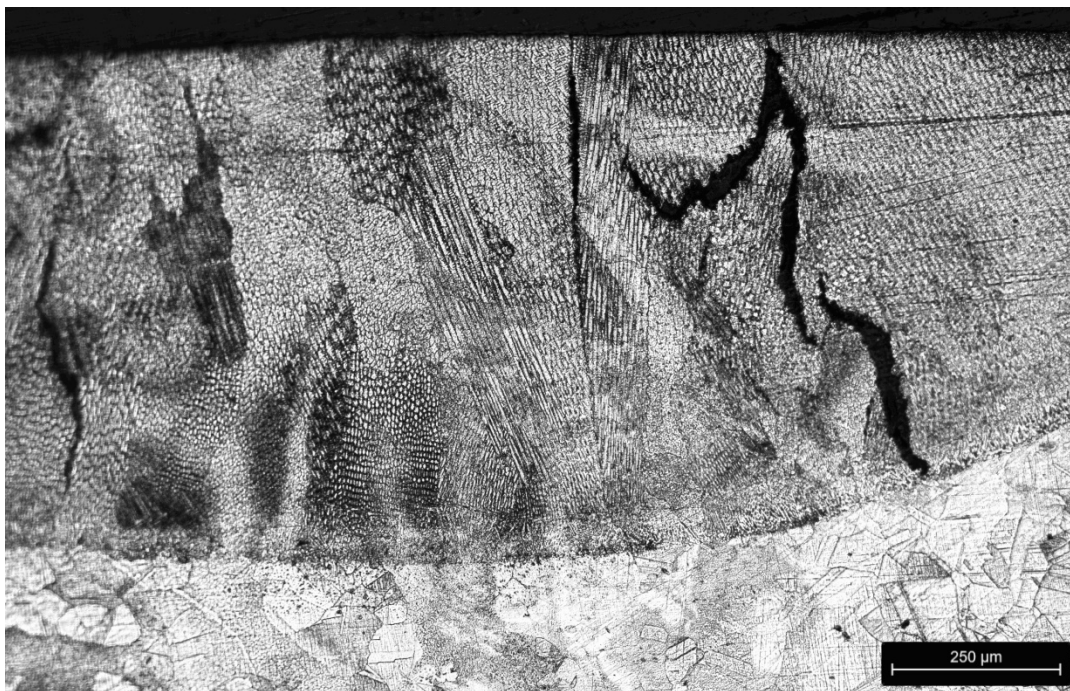
Kuva 27. Austeniittisen putken raapaisujäljestä tehty jäljenne. Materiaali on sulanut ja säröilyä on havaittavissa noin 0,7 mm syvyyteen asti.

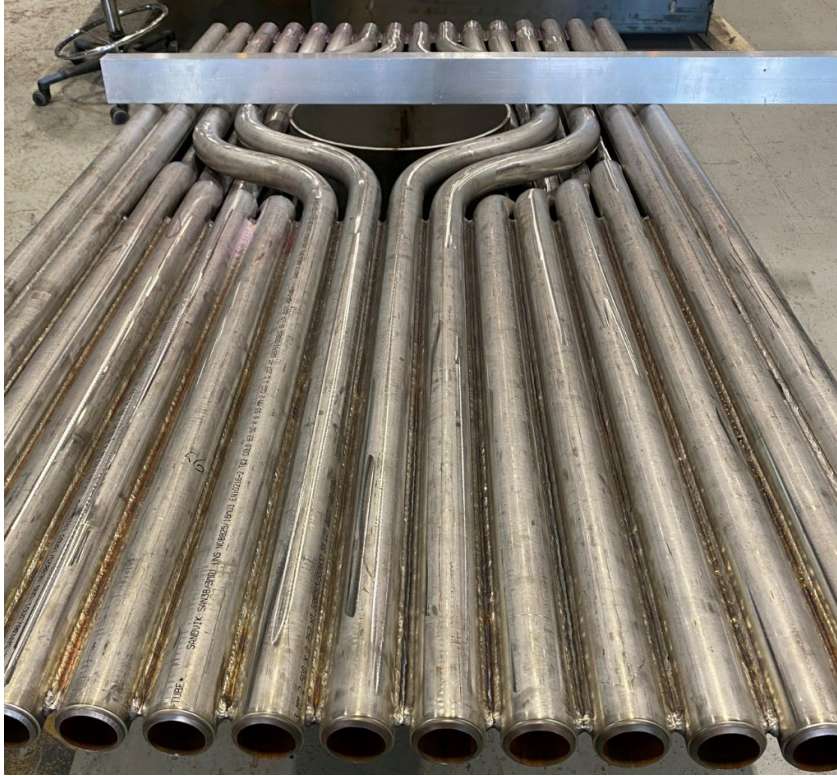
Kuva 28. Putkien linjauksen tarkastus oikolaudan avulla.

Putkien suoruuden ja putkien linjan voi tarkastaa esimerkiksi oikolaudan avulla. Mikäli poikkeamia havaitaan, mitataan poikkeamat siten, että mittaus on toistettavissa myös myöhemmin. Valmistusvaiheessa kirjattavat poikkeamat helpottavat käytön aikaista seuranta ja vauriotapauksissa vaurioiden syiden selvittämiseksi on paremmin dataa käytössä.
