Tarkastukset ja valvonta soodakattilan ilma-aukkojen vaihdon tukena

Opinnäytetyö

Energia- ja ympäristötekniikan koulutus

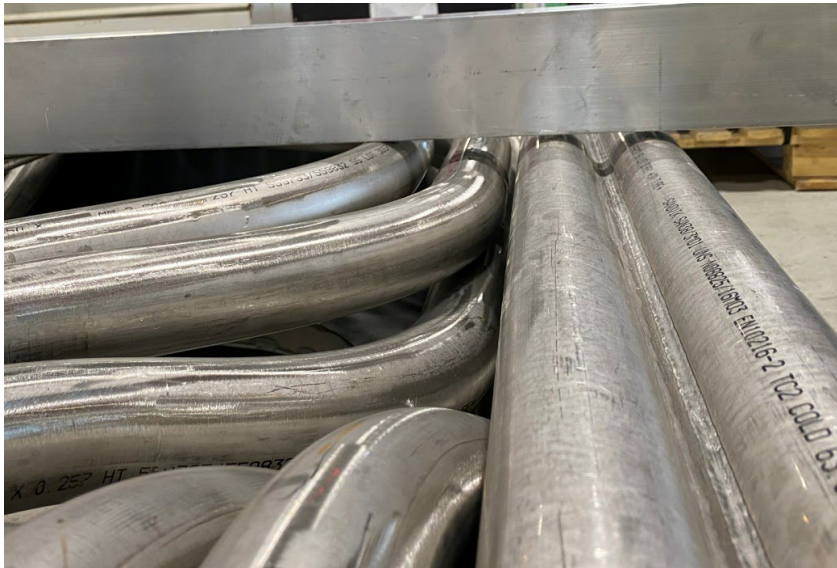
Kuva 29. Putkien tason eron mittaus oikolaudan avulla. Putket voidaan mitata järjestelyllä ja seurata käytön aikana tapahtuuko putkien linjauksessa muutoksia.

Paneelin valmistuksen ollessa loppusuoralla on syytä suorittaa visuaalinen tarkastus tuotteelle, jossa varmistetaan paneelin laadun riittävä taso. Tässä tarkastuksessa varmistetaan muun muassa putkien suoruus, varmistetaan ettei putkissa ole havaittavissa lämmittämisestä johtuvia värimuutoksia ja että putket ovat samassa tasossa. Etenkin halkaisijaltaan isojen aukkojen valmistuksessa ja käytössä on havaittu lievää sisimpien putkien ulos työntymistä. Tämä aiheuttaa rasituksia evähitseille ja voi aiheuttaa säröilyä näihin. Kuvissa 29 ja 30 on havainnollistettu esimerkillä putkien tason eroavaisuuden mittausta.

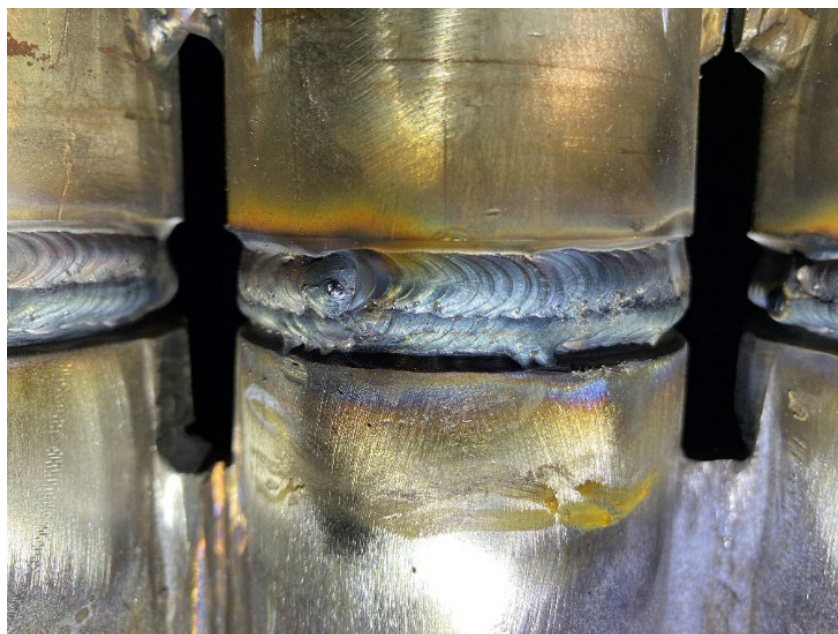
Kuva 30. Esimerkki hiiliteräsosuuden hitsin sekoittumisesta korroosiolta suojaavaan pinnoitteeseen.

Compound-alueen jatkohitsien hiiliteräsosuuden hitsauksen jälkeen suoritettavassa visuaalisessa tarkastuksessa on varmistettava, ettei hiiliteräsosuuden hitsaus ole sekoittunut pinnoitteeseen. Mikäli sekoittumista on tapahtunut, on sekoittunut alue hiottava ennen pinnoituksen hitsausta. Hiiliteräsosuuden hitsauksen sekoittuminen pinnoitteeseen on esitetty kuvassa 30.

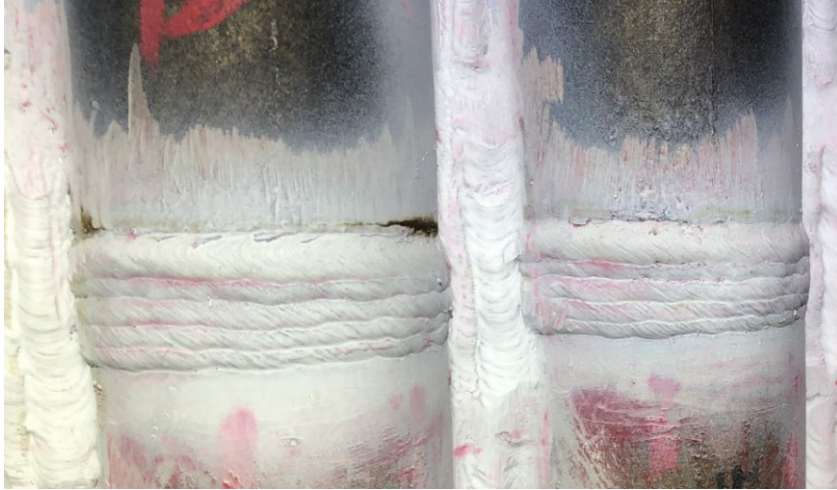
Kuva 31. Esimerkki jouheasta liittymästä ja maltillisesta pinnoitushitsin kuvusta.

Aukkojen jatkohitsien pinnoitushitsauksista erityishuomiota on kiinnitettävä erityishuomiota pinnoitushitsauksen jouheaan liittymään ja kuvun korkeuteen. Standardin hyväksymisrajan jyrkälle liittymälle on 110°:n liittymäkulma. Korkea kupu yhdistettynä jyrkkään liittymään mahdollistaa putken pinnoitteen kiihtynyttä korroosiota seisovan lipeän takia. Tästä syystä pinnoitushitsien kuvun korkeuden tulisi olla maltillinen ja liittymän jouhea. Pinnoitushitsin jouhea liittymä ja maltillinen palkkorkeus on esitetty kuvassa 31.
