VAASAN AMMATTIKORKEAKOULU
VASA YRKESHÖGSKOLA
UNIVERSITY OF APPLIED SCIENCES

PILAANTUNEEN SAHA-ALUEEN MAAPERÄN KUNNOSTUS

Case Penttilän saha-alue, Joensuu

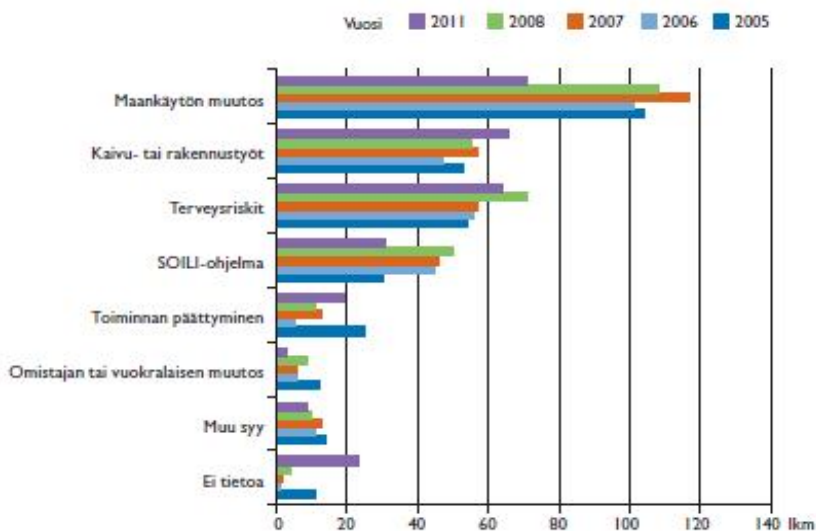
Kuva 2. Vuosien 2005–2008 ja 2011 kunnostuspäätöksissä esitettyjä kunnostuksen syitä /2, 31/.

Maankäytön muutos on ollut pääasiallinen syy noin kolmasosassa kohteista. Kaivu- ja rakennustyöt sekä terveysriskien poistaminen ovat olleet seuraavaksi tärkeimmät perusteet (noin 20 %) /2/.

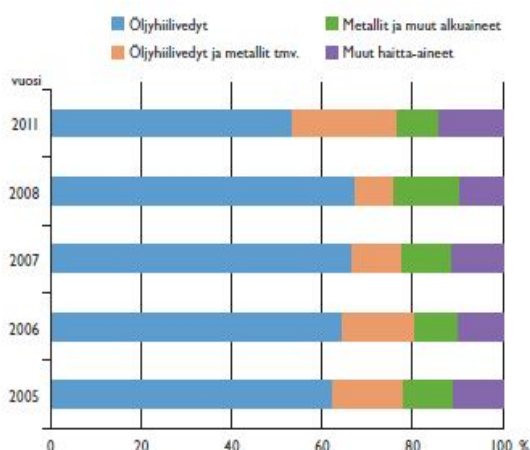
Kuva 3. Pilaantuneiden alueiden kunnostuspäätöksissä mainitut, maaperän pilaantumista aiheuttaneet aineet vuosina 2005–2008 sekä vuonna 2011 /2, 32/.

Seuraavat haitta-aineisiin liittyvät tiedot ovat peräisin vuosina 2005–2008 sekä 2011 annetuista ympäristölupaviranomaisten kunnostuspäätöksistä. Näinä vuosina annettiin yhteensä noin 1 200 kunnostuspäätöstä, joista lähes 800 koski öljyhiilivedyillä pilaantuneita kohteita. Öljyhiilivetyihin on tuloksissa sisällytetty öljyjakeet, BTEX-yhdisteet, bensiinin lisäaineet (MTBE-TAME), polyaromaattiset hiilivedyt (PAH) ja haihtuvat orgaaniset yhdisteet (VOC). Sekä öljyhiilivedyillä että metalleilla pilaantuneita kohteita oli noin 160 ja pelkästään metalleilla tai muilla alkuaineilla, kuten arseenilla, pilaantuneita noin 140. Muita haitta-aineita ryhmään kuuluvat mm. klooratut hiilivedyt, torjunta-aineet, TBT ja syanidi. Näitä kohteita oli noin 150 kpl /2/.

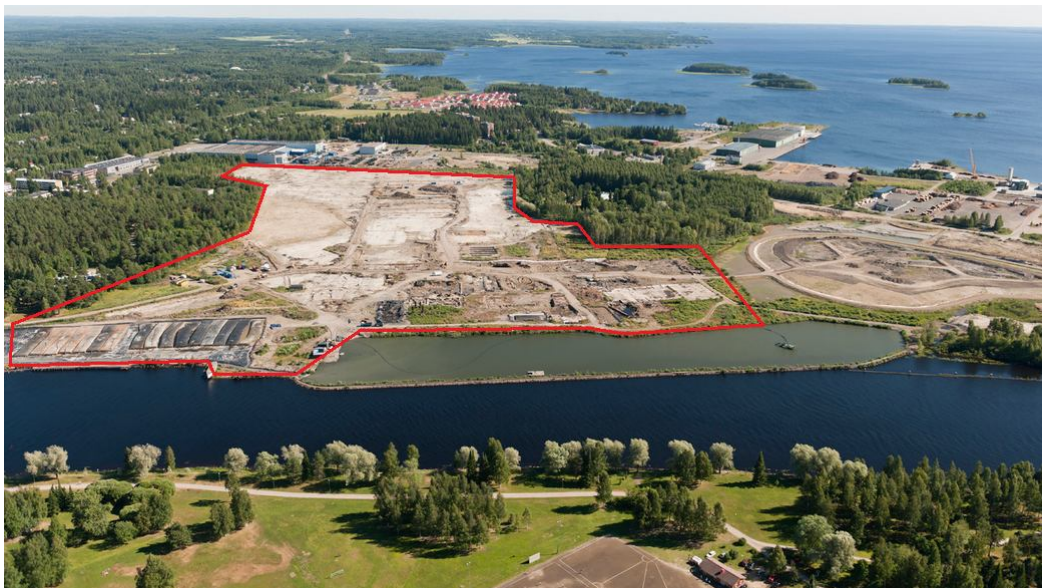
Kuva 4. Penttilän saha-alue rajattu punaisella viivalla. Saha-alueen vieressä, kuvassa oikealla Penttilän teollisuuskaatopaikka /9/.

Kohteessa on harjoitettu puunjalostusteollisuutta 1800-luvun loppupuolelta 1980-luvun puoliväliin saakka. Kohteen maaperä on pilaantunut pääosin puunsuojausaineista (KY-5, CCA-kyllästeet) peräisin olevilla dioksiineilla ja furaaneilla, raskasmetalleilla, kloorifenoleilla, PAH-yhdisteillä ja öljyhiilivedyillä. Saha paloi vuonna 1996. Alueella olevat rakennukset on purettu, mutta niiden perustukset ovat purkamatta. Osa purkujätteistä on läjitetty alueella /5/.

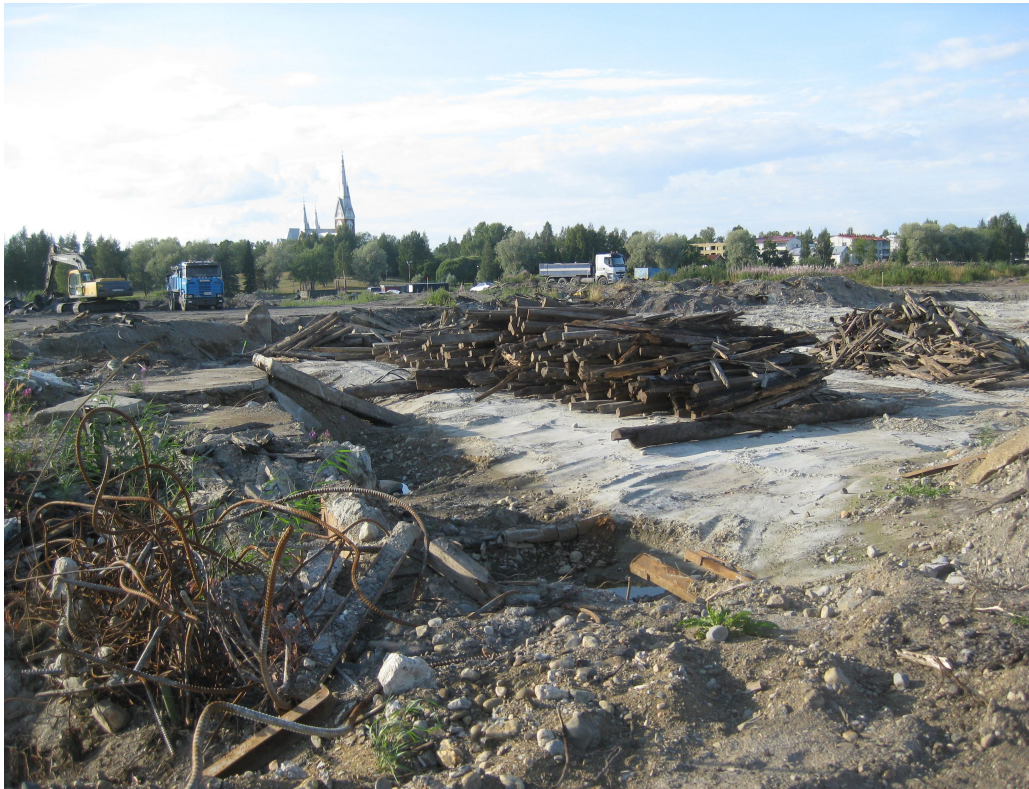
Kuva 5. Penttilän saha-alue kunnostustyön alussa /8/.

Penttilän saha-alueelle ensimmäistä kertaa saavuttaessa alueelta oli kaadettu kaikki puut tilaajan toimesta, mutta osa alueesta oli risukon ja pajujen peitossa. Alueella oli myös rautaromua, kyllästettyä puuta sekä muuta jätettä. Kunnostustyö alkoi risukon raivauksella ja alueen siivouksella, joka kuului urakoitsijalle. Jätteet kuljetettiin asianmukaisesti vastaanottopaikkoihin.

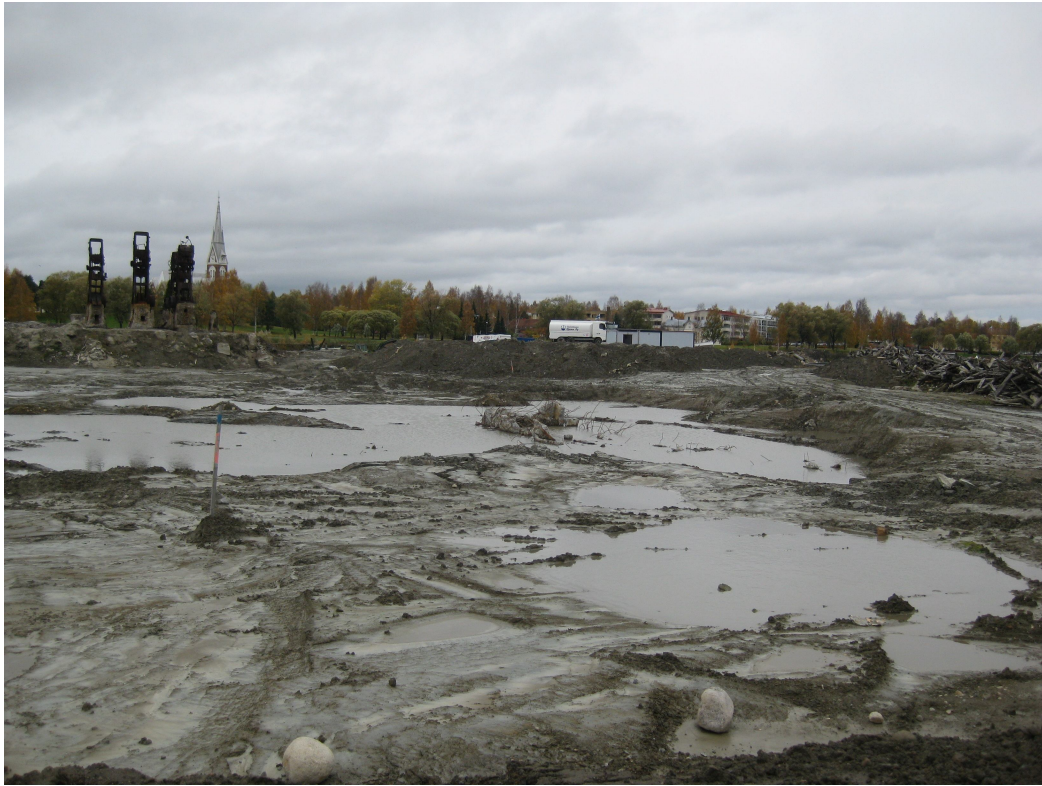
Kuva 6. Penttilän saha-alue pilaantuneen maa-aineksen kaivamisen jälkeen /8/.

Pilaantunut maa kaivettiin pois noin 0,1–3,0 metrin syvyydeltä. Alueella oleva pilaantunut maa oli pääosin täyttömaata mm. soraa ja hiekkaa. Täyttömaan alla oli kova siltti tai savi, johon haitta-aineet eivät olleet kulkeutuneet syvälle. Täyttömaa poistettiin kokonaan ja pohjamaan silttiä tai savea poistettiin noin 10 cm. Tämän jälkeen pilaantuneen maan kunnostustyön valvoja otti pohjanäytteen. Jos

näytteestä löydettiin haitta-aineita, jatkettiin kaivamista syvemmältä. Kaivantojen reunat luiskattiin niin, että ne eivät sorru ja ovat turvallisia.

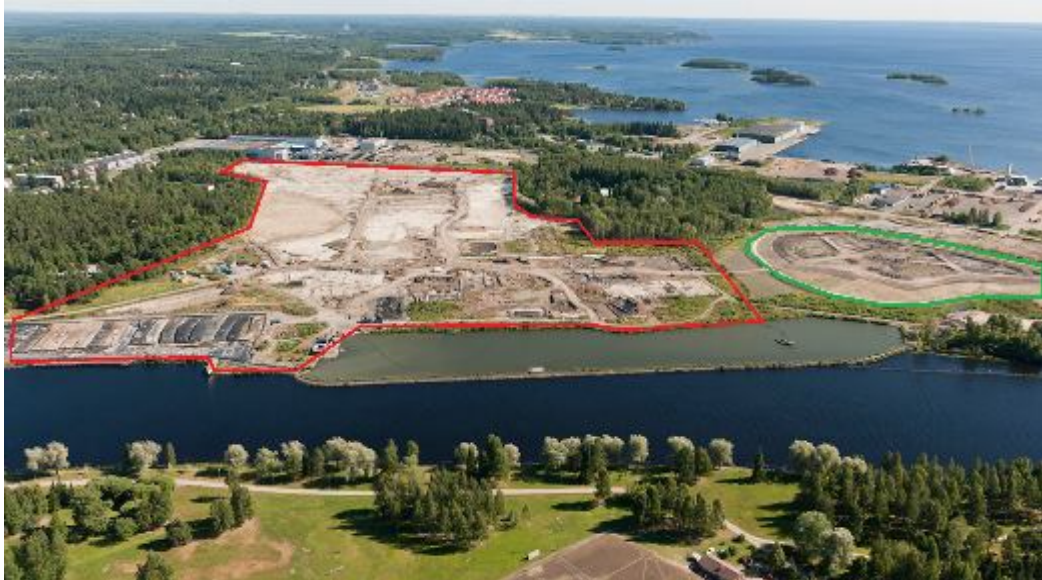
Kuva 7. Penttilän teollisuuskaatopaikka rajattu kuvassa vihreällä viivalla /9/.

Penttilän teollisuuskaatopaikka sijaitsi Penttilän saha-alueen vieressä. Penttilän saha-alueelta johti murskepäälysteinen tie teollisuuskaatopaikalle. Pääosin järveen perustetulle kaatopaikalle oli läjitetty puunjalostusteollisuuden jätettä, lähinnä purua, kuorta ja rimoja sekä maa-aineksia, voimalaitoksen tuhkaa, tukkialtaan ruoppausjätettä ja muuta jätettä, esimerkiksi kuivuneita maaliastioita ja paperijätettä. Alueelle oli sijoitettu edellä mainittujen jätteiden lisäksi mm. suolakyllästämön puhdistussakkoja joko sellaisenaan tai betoniin valettuna 1980-

Penttilän teollisuuskaatopaikalle sai ympäristöluvan mukaan sijoittaa Penttilän saha-alueelta purettavien rakennusten betoniset perustukset sekä tiilijätettä. Lisäksi kaatopaikalle sai sijoittaa pilaantuneita maamassoja, joiden PCDD/F-pitoisuus on 0–100 pg/g. Maamassat, betoni ja tiili hyötykäyttettiin Penttilän kaatopaikan muotoilussa /12/.
