1970-LUVUN OMAKOTITALON  
RISKIRAKENTEET

Opinnäytetyö

Rakennus- ja yhdyskuntatekniikan koulutus  
Insinööri (AMK)

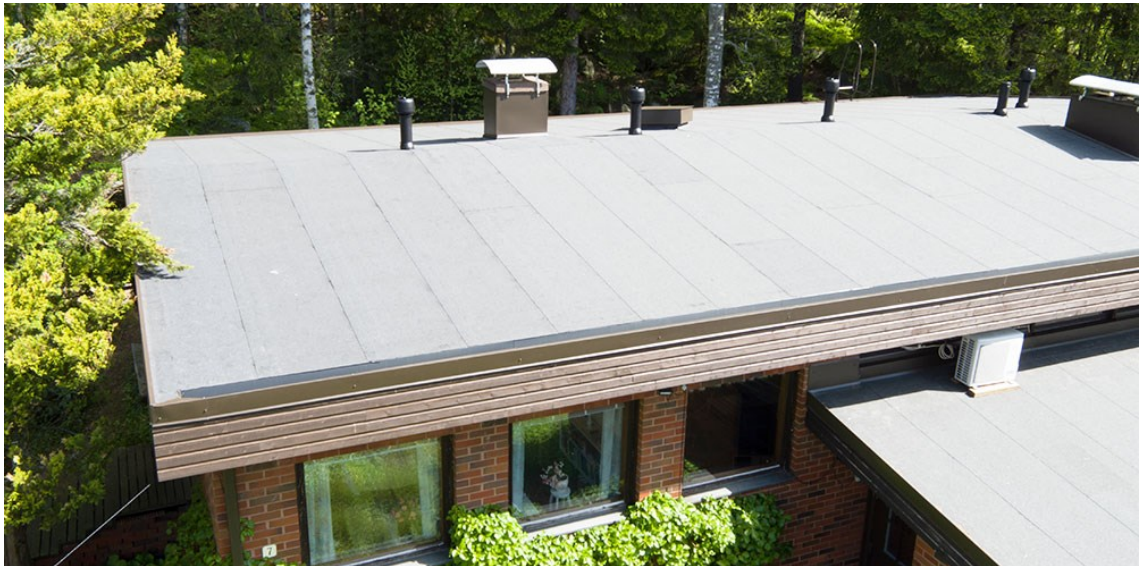
Kuvio 1. Kuviossa näkyy piilokoururakennetta ja syöksytorvi lähtee alas rakenteesta (Kattoremontti).

Piilokourut olivat yleisiä 1970- luvulla rakennetuissa taloissa. Näissä ei ollut ulkonevia räystäitä. Kouruja asennettiin jopa niin, ettei ilmarakoa jäänyt kourun ja ulkoseinän väliin. (Kattotutka 2023.)

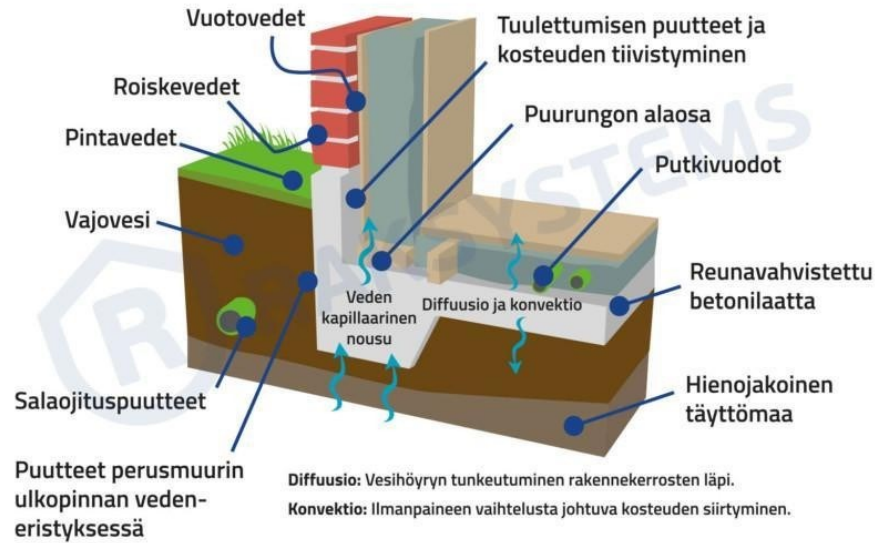
Kuvio 2. Kuva havainnollistaa valesokkeliseinä-rakenteen (Raksystem 2023).

Valesokkelissa rakennuksen oviaukot ja lattiat ovat lähellä maanpintaa (Home-talo 2023).

*(kuva on periaatteellinen, ei vastaa tarkalleen kohteen rakennetta)*

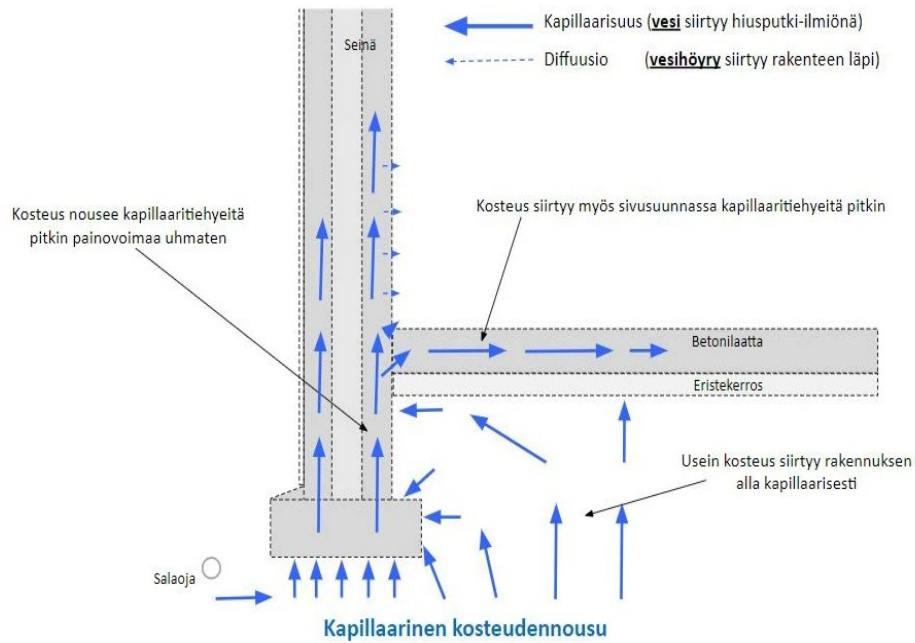
Kuvio 3. Kuvassa näkyy kapillaarinen ilmiö (Omakotitaloyhtiö 2021).

Rakennusvaurioiden syntymiset eivät ole pelkästään energiakriisin seurausta, vaan rakennusmateriaalien valinnoilla on myös osuutta vaurioihin. Tasakatoista johtuvat vuoto- ja/tai riskikohdat. Samoin riskialttiita kohtia ovat esimerkiksi muovitapettien kapillaariseen kastumisen aiheuttamia kapillaarisiivaurioita. (Seuri & Reiman 1996, 8.)

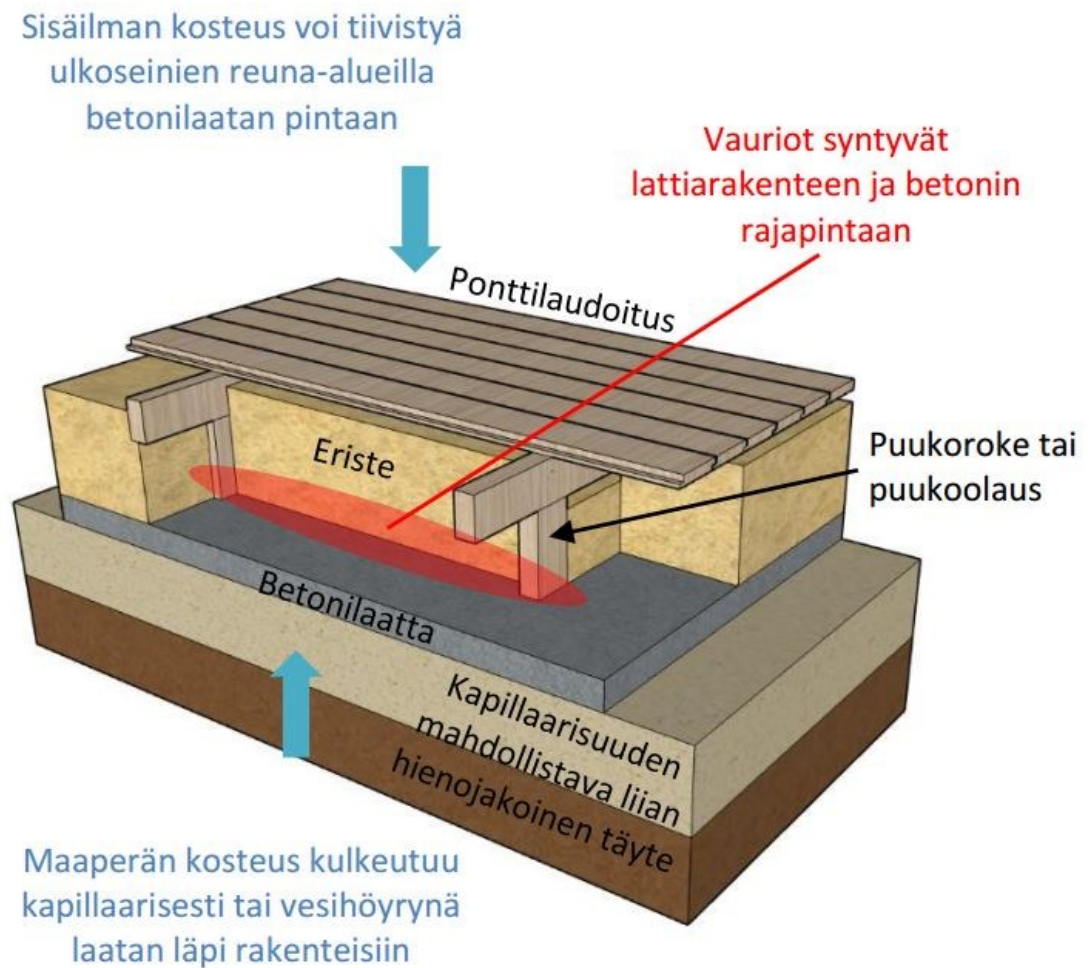
Kuvio 4. Alapohjarakenneleikkauskuvaa, jossa on puukoolattu alapohja (Investigo, lattiarakenteiden kuntotutkimus).

Lattiapinnan alapuolelta lähtevä puurunkoinen väliseinä.

Kasper Käyhkön (*Rakennusterveysasiantuntija* sekä Asuntokaupan kuntotarkastaja) mukaan tavallisesti betonilaatta valettiin suoraan perusmaata (hiekk, savi jne.) vasten. Kosteuden nousu maasta rakenteeseen pyrittiin estämään yleensä muovikalvolla, jonka sijainti vaihtelee tekijän mukaan. Muovi saattaa olla laatan alla, päällä tai lämmöneristeiden yläpinnassa.

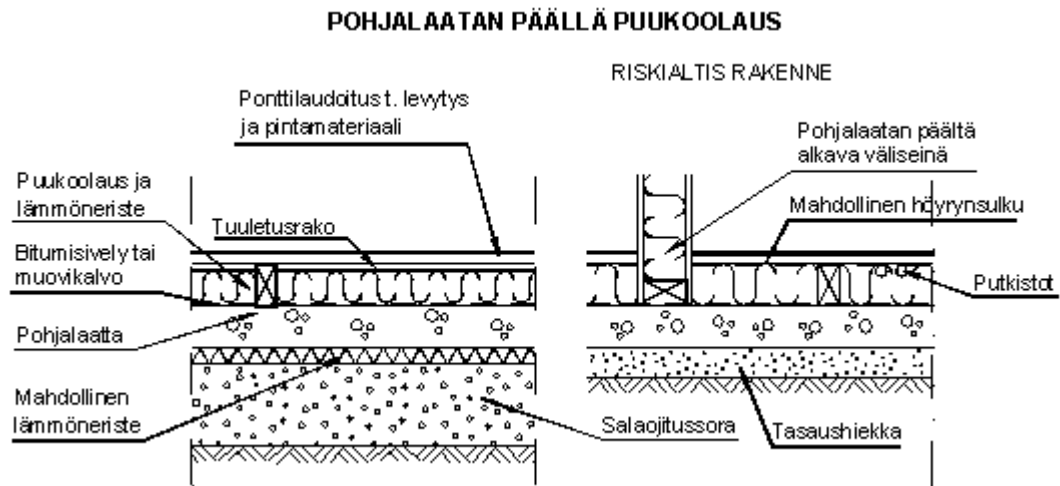
Kuvio 5. Tässä kuvassa vielä sama alapohjarakenneleikkauskuva puukoolatusta lattiarakenteesta, jossa näkee selkeämmin väliseinän alajuoksun sijainnin (Sisäilmäyhdistys 2023).

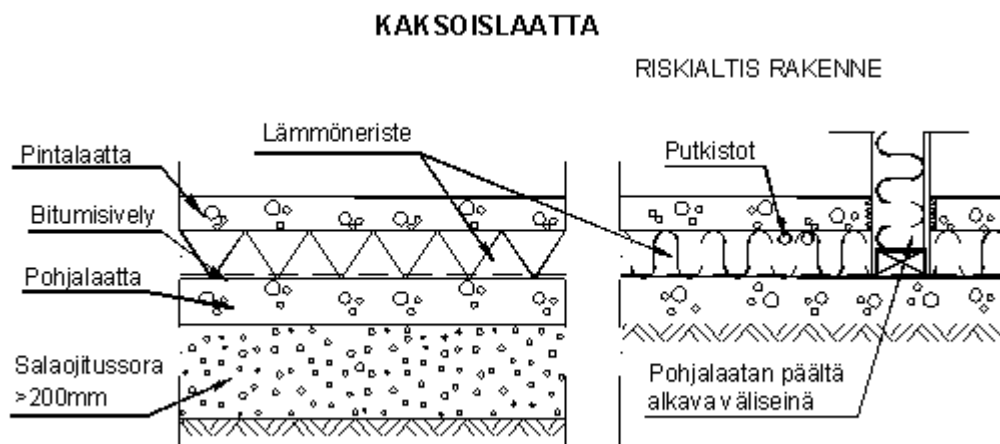
Kuva 6. Tässä kuvassa on alapohjarakenneleikkauskuva kaksoislaattarakenteesta. Oikeanpuoleisessa kuvassa on lattiapinnan alapuolelta lähtevä puurunkoinen väliseinä (Sisäilmäyhdistys 2023).

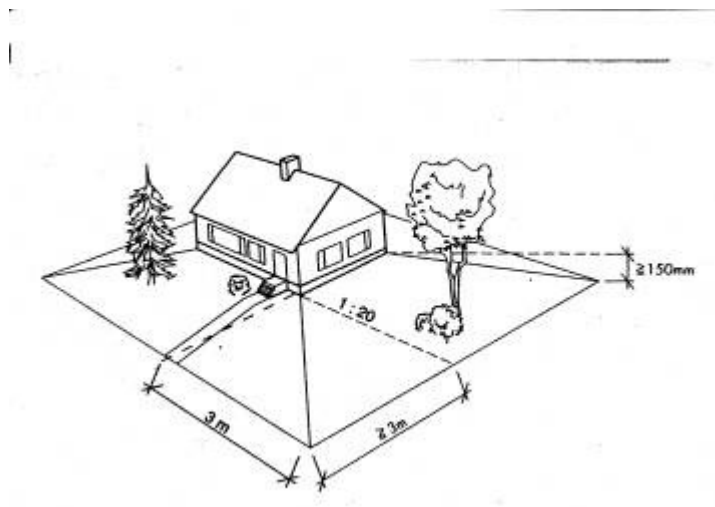
Kuvio 7. Maanmuodon kaltevuus nykyaikana.

Maan muoto pitää olla rakennuksesta poispäinviettävä kolmen metrin matkalla, jolloin sadevedet ja sulamisvedet valuvat riittävän kauaksi rakennuksesta.

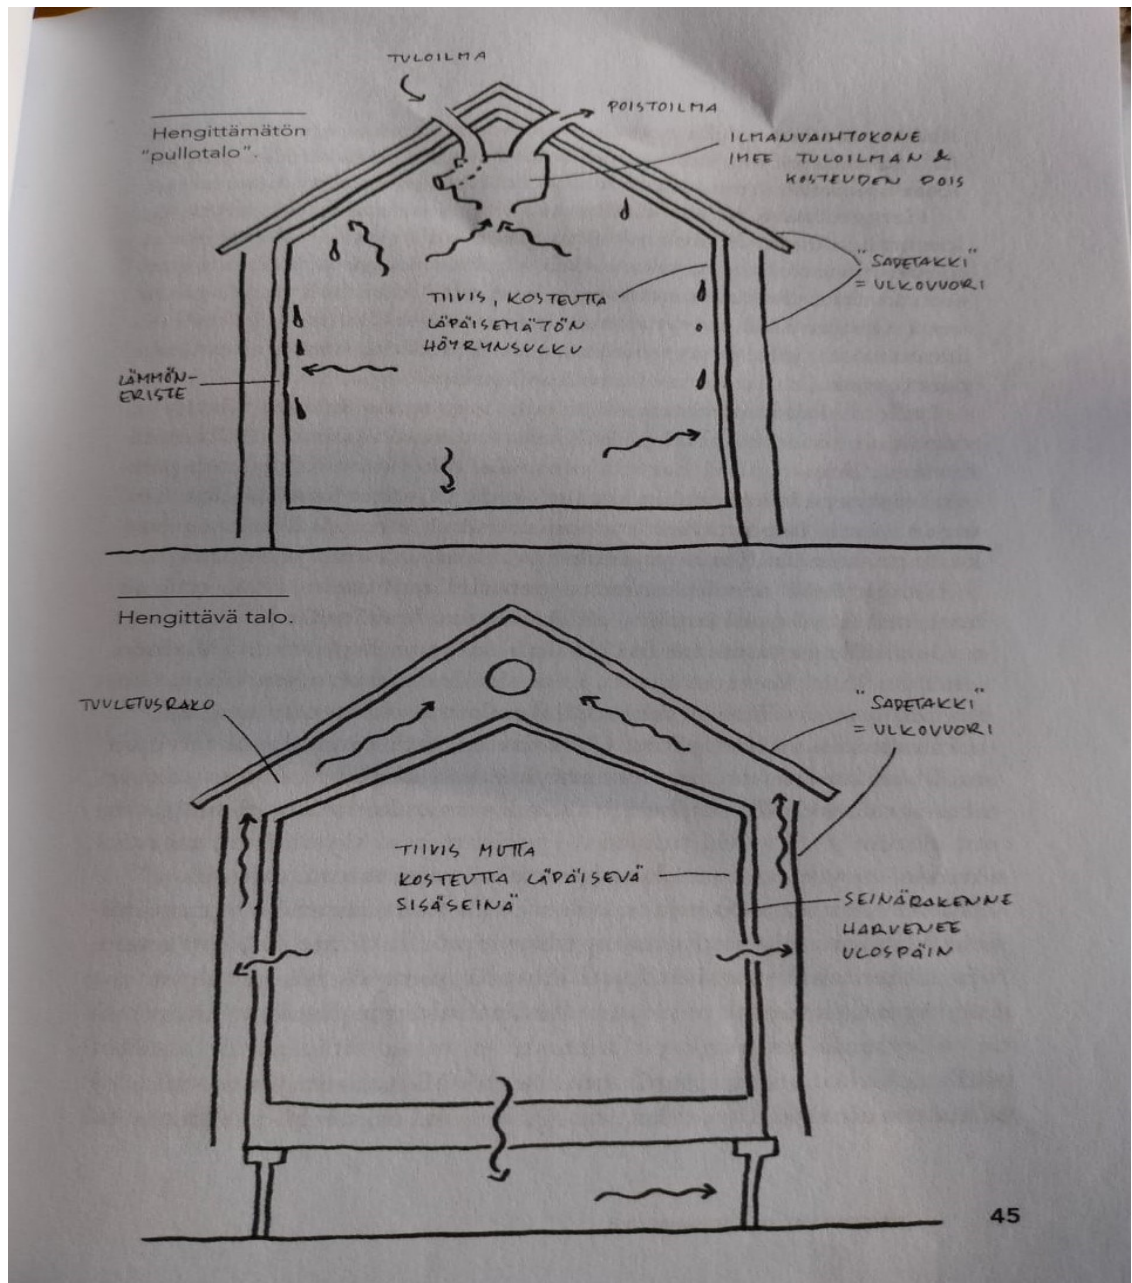
Kuvio 8. Hengittämätön ja hengittävä pullotalo (Ojala, K. 2013, 45.)

Alla olevassa kuvassa hengittämätön pullotalo on sisältä vuorattu tiiviiksi, jottei rakenteiden läpi pääse imeytymään haitallisia partikkelilta sisäilmaan. Sisäilman puhtaudesta huolehtii lämmöntalteenotolla varustettu ilmanvaihtokone, jossa koneellisesti ulkoilma tuodaan sisälle ja sisäilma poistetaan ulos. Näin kosteus poistuu ilmanvaihdon ansiosta.

Alemmassa kuvassa on hengittävä talo, jossa on tiivis, mutta kosteutta läpäisevä sisäseinä. Materiaalit ovat hengittäviä. jolloin seinärakenteet pysyvät kuivana painovoimailmanvaihdon ansion takia. 70-luvun ja aiemmin rakennetuissa taloissa on pääasiallisesti käytetty tätä tyyliä. Painovoimainen ilmanvaihto on ollut sen ajan rakennusten ilmanvaihtojärjestelmä.

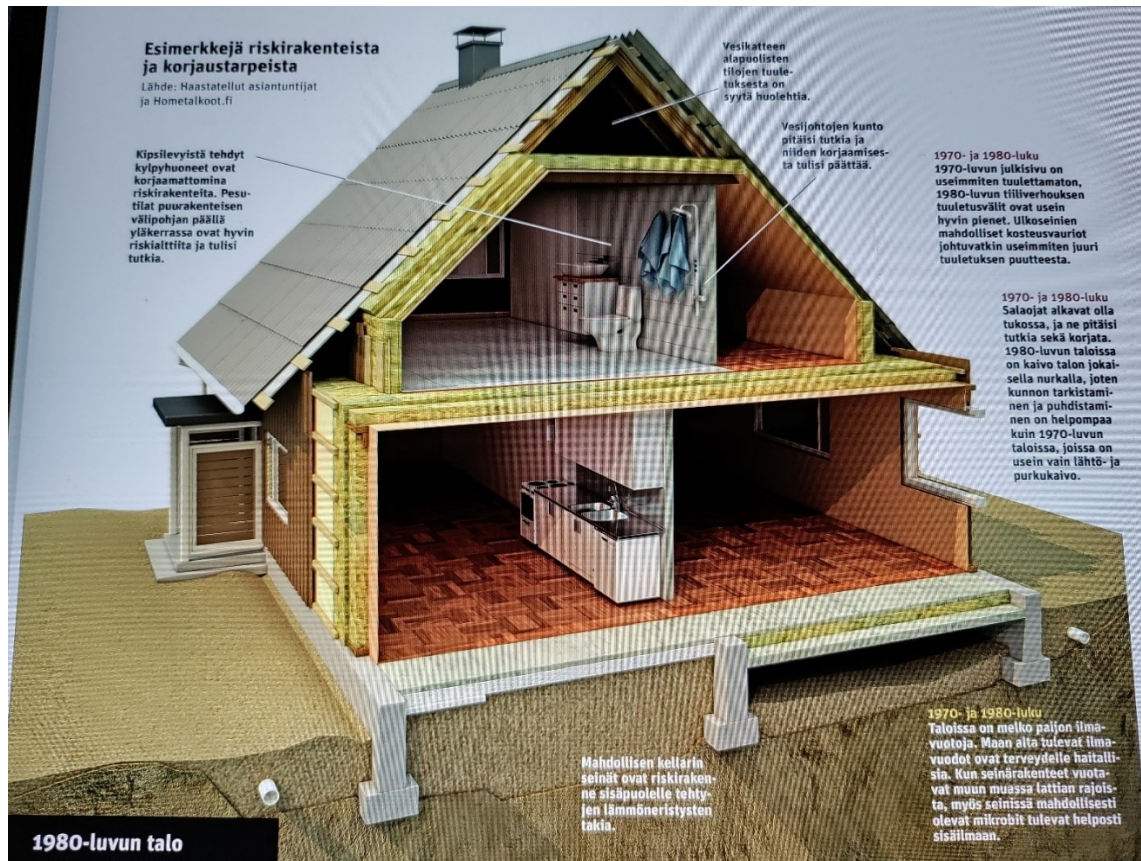
## Liite 1. Esimerkkejä riskirakenteista 1.

(Rakennuslehti 2017) Riskirakenteista ja korjaustarpeista.

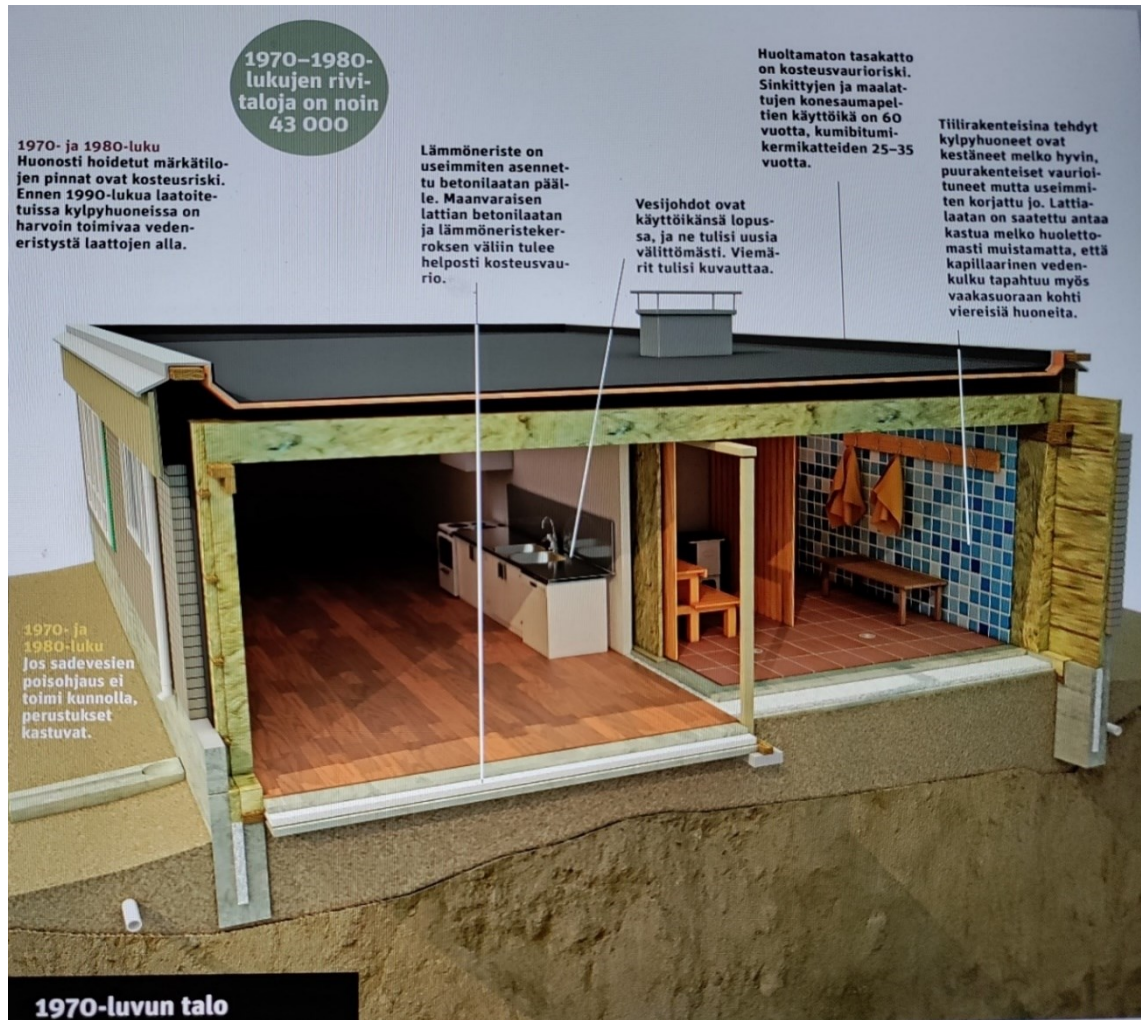
## Liite 2. Esimerkkejä riskirakenteista 2.

(Rakennuslehti 2017) Riskirakenteista ja korjaustarpeista.
