# Omakotitalon lisälämmöneristys

Aapo Saksa

OPINNÄYTETYÖ  
Huhtikuu 2024

Rakennusalan työnjohdon tutkinto-ohjelma

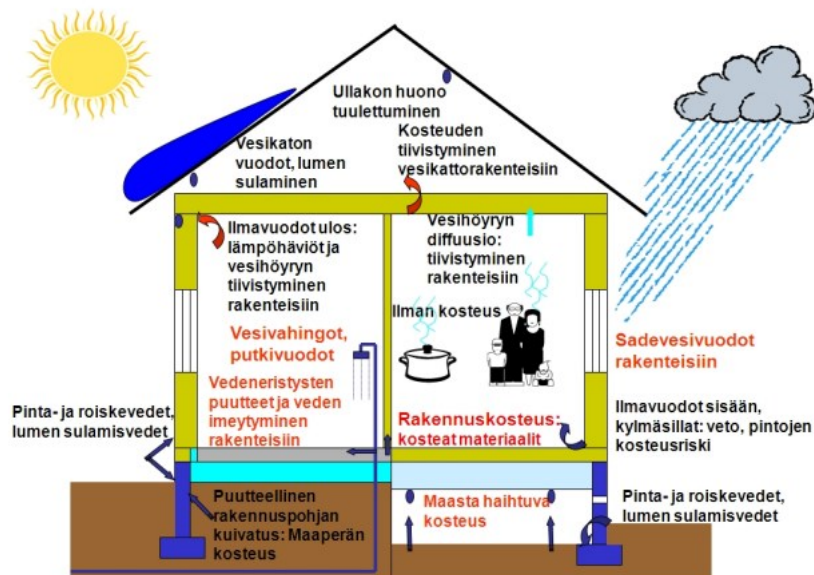
Kuvassa (1) tuodaan vielä visuaalisesti esille rakenteen kosteusrasituksia, joita ympäristö ja tilojen käyttö aiheuttaa.

KUVA 1. Rakenteen erilaiset kosteusrasitteet (Nieminen ym. 2013, 23)

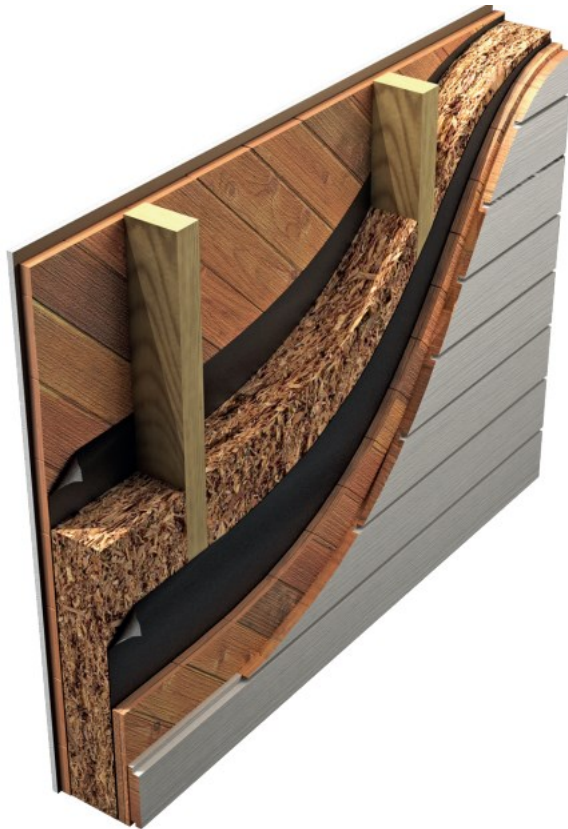
1950-luvun pientalorakentamiselle tyypillinen rakenneratkaisu on puurunkoinen ja sahanpurulla eristetty rakenne. Tällä menetelmällä toteutettu seinärakenne on yleensä tuulettumaton, ja sen vinolaudoituksen ja eristeen väliin on asennettu tervapaperi. (Nieminen & Virta 2016,19) Rakenne on tuulettumaton, koska julkisivulaudoitus on suoraan kiinnitetty ulkopuolen vinolaudoitukseen (kuva 2).

KUVA 2. Yleinen purueristeinen seinärakenne (Nieminen & Virta 2016, 19)

Alkuperäinen purueristetty ulkoseinärakenne on lähtökohtaisesti toimiva rakenne sellaisenaan kosteustekniseltä kannalta. Ongelman rakenteeseen usein aiheuttaa purun painuminen, jonka takia syntyy eristämättömiä kylmäsiltoja ja paikalli-

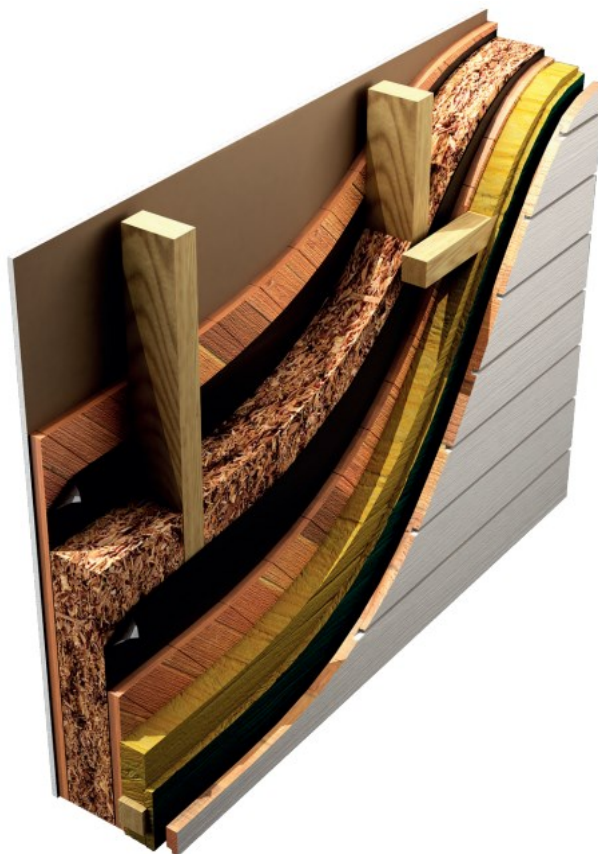
Uuden eristekerroksen päälle asennetaan huokoinen tuulensuojalevy. Tuulensuojalevyn päälle tulee vielä ennen uutta julkisivumateriaalia lisätä rimoitus, jotta uuden rakenteen tuulettuvuus toteutuu (kuva 3). (Nieminen & Virta 2016, 20)

KUVA 3. Lisälämmöneristetty seinärakenne (Nieminen & Virta 2016, 19)

Kun lisälämmöneristys toteutetaan (kuva 3) esitetyn tavan mukaisesti, saadaan toimiva rakenne. Lisättyjen rakennekerrosten vesihöyrynläpäisevyys on suurempi verraten vanhaan rakenteeseen, joten sisäilmasta rakenteeseen kulkeutuva kosteus ei pääse kertymään uuteen rakenteeseen. Myös vanhan puruseinän ulkopinnassa oleva tervapaperi, joka on tiiviimpi rakenneosana ei aiheuta kosteuden kertymistä, sillä sen lämpötila rakenteessa nousee. Kun lisäeristys tehdään hyvin vesihöyryä läpäisevillä eristeillä ja tulensuojalevyillä, saadaan rakenteesta kuivumiskykyinen. (Nieminen & Virta 2016, 20.)

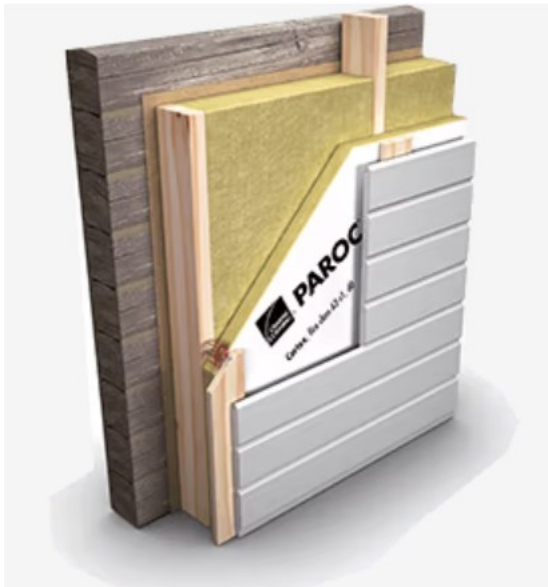
Hirsirakenne on monessa mielessä samojen ehtojen sisällä toimiva rakenne veratessa purueristeiseen rakenteeseen. Senkin kohdalla suositeltava eristysmenetelmä on ulkopuolinen lisälämmöneristys, jolla alkuperäisen rakenteen lämpötila tulee kasvamaan. Esimerkiksi tuotevalmistajan Parocin ehdotetun (kuva 4) tavan mukaisesti voidaan saada toimiva rakenne, kun lämpötila rakenteessa kasvaa.

KUVA 4. Hirsirakenteen ulkopuolinen eristys (Paroc, n.d.)

Vanhan Hirsiseinän hirsien välit ja halkeilut olisi hyvä tilkitä tilkitsemiseen sopivilla villasuikaleilla. Tämä ensisijaisesti parantaa rakenteen ilmatiiveyttä. Jos tiiveydestä halutaan varmistua, voidaan uuden ja vanhan rakenteen väliin lisätä ilmansulkupaperi. Hirsiseinän ulkopuolelle lisätään puurankarakenne, jonka välit täytetään eristeellä. Jos seinää suoristetaan työn ohella, kannattaa pehmeä villamateriaali valita hieman rankarakennetta paksumpana, jolloin suoristettaviin osuuksiin ei jää tyhjää ilmatilaa. Eristekerroksen päälle asennetaan huokoinen tuulensuojalevy ja levyjen saumat teipataan. Ulkuvuorauksen ja tuulensuojalevyn väliin

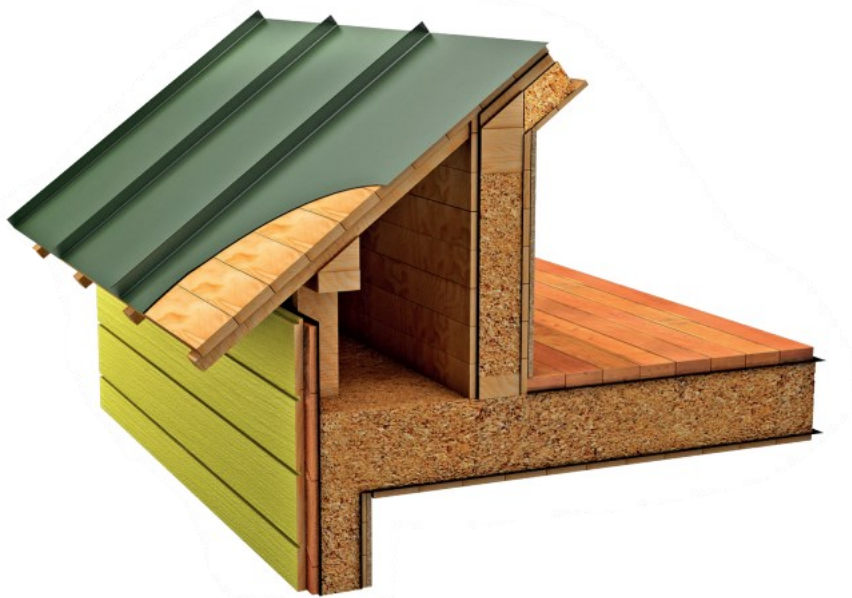
Vanhoille omakotitaloille yleinen yläpohjaratkaisu on harjakattoinen tuulettumaton tai heikosti tuulettuva purueristeinen rakenne (kuva 5). Vesikatemateriaalit ovat yleensä kohteissa tiili- ja ohutlevykatteita. Vesikatteen puolelta kuvaten vanha rakenne on:

- vesikate
- ruodelaudoitus
- rakennuspaperi
- eristekerros
- ilmansulkupaperi
- alapuolinen laudoitus.

Mahdollisesti tuulettuvan rakenteesta tekee purueristeen painuminen, joka avaa ilmatilaa ruodelaudoituksen välissä. (Nieminen & Virta 2016, 24)

KUVA 5. Vesikatteen suuntainen eristys (Nieminen & Virta 2016, 24)

Rakennetta korjattaessa ja eristävyyttä parannettaessa purueristys poistetaan ja tilalle asennetaan esimerkiksi mineraalivilla. Tällä tavoin eristeen ja rakenteen paksuus ei kasva, mutta lämmöneristävyys paranee. Lämmöneristeiden vaihdon yhteydessä tulee varmistua, että uusi rakenne on tuulettuva ja että tuulettuvan tilan ilman kierto ulkoilmaan on riittävä. Paras lähtökohta on tehdä eristeiden vaihto kattoremontin yhteydessä. Tällöin asennus saadaan tehtyä hyvin ja tuuletusrako pystytään toteuttamaan kunnolla. Eristeen päälle tulee tuulensuoja levytuote tai ilmansulkupaperi. Uuden tuuletusvälin ja ruodelaudoituksen väliin tulee lisätä aluskate, joka ohjaa vesikatteen kondensoitunutta vettä hallitusti seinälinjan ulkopuolelle. (Nieminen & Virta 2016, 24)

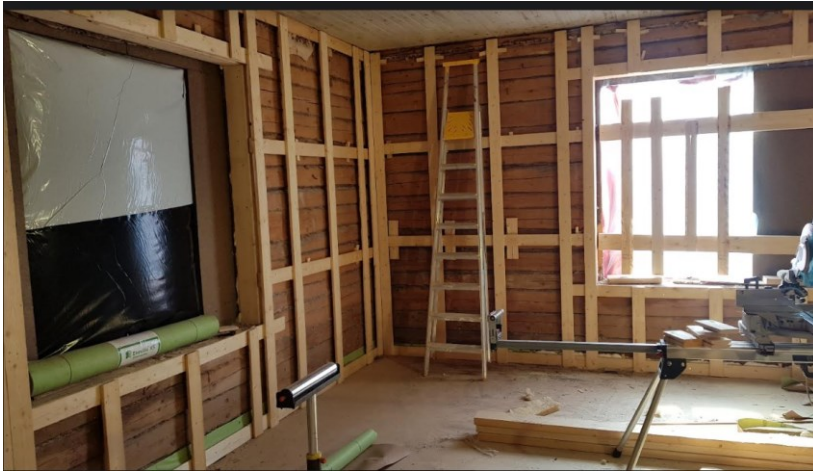
Ulkoseiniin eristystä toteutettiin lisäämällä seinän sisäpuolelle tulevan levytyksen taakse selluvillaa ruiskutuksella. Eristyksen paksuus vaihteli laudalla tehdyn koolauksen ja sen suoristelun mukaan keskimäärin noin 40 mm. Selluvillaeristeen lisäksi levytyksen alle laitettiin ilmansulkupaperi, jolla pyrittiin tasaamaan kosteuden kulkeutumista ja virtauksia rakenteisiin. Sisäpuolelle tehty lisärakenne myös mahdollisti sähköistysten lisäämisen seinän sisälle ja pintavedoilta välttyttiin. Ulkopuolelle lisättiin 25 mm paksu huokoinen bitumi pintainen tuulensuojalevytys ja tuuletusvälillinen ulkovuoraus puupaneelilla. Kuvassa (7) nähdään sisäpuolen koolaus ennen eristystä ja ilmansulkupaperia.

KUVA 7. sisäseinien lautakoolaus (Kuva: Aapo Saksa)

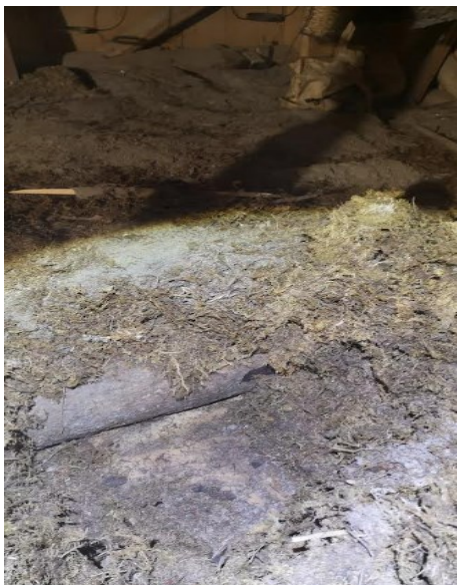
Kohteessa oli vintillä kylmä huonetila, jota ei uudessa rakenteessa otettu käyttöön, jotenka tuulettuvalle yläpohjalle oli hyvin tilaa. Alkuperäiset hiekalla painotetut turve- ja sammaleristeet poistettiin koko pohjan alalta ja tällä varmistuttiin yläpohjan rakenteiden kunnosta ja kuivuudesta, sekä eristyksen kosteusteknillisestä toiminnasta (kuva 8).

KUVA 8. Poistetut yläpohjaeristykset (Kuva: Aapo Saksa)

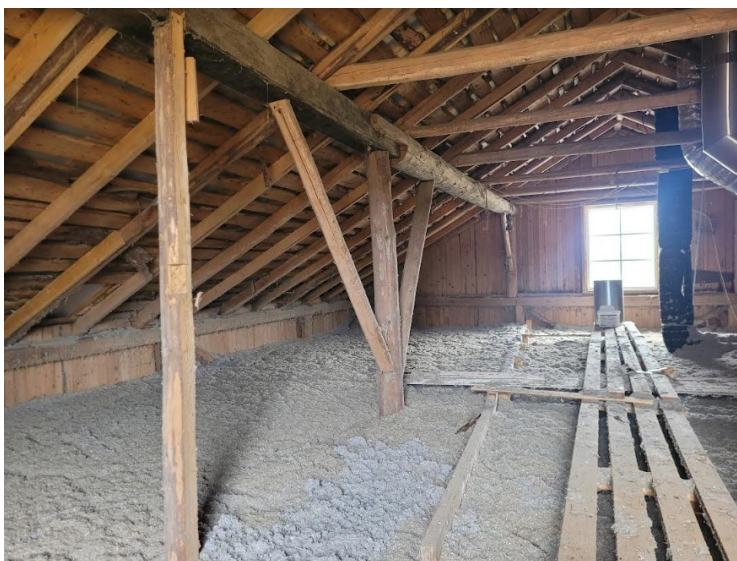
Uutena eristeenä kohteessa käytettiin puhallettavaa selluvillaa, jota puhallettiin 600–700 mm paksuudelta. Tällä huomioitiin puhallusvillan painumista, kun tavoittepaksuus oli noin 500 mm (kuva 9). Tällä eristepaksuudella saatiin yläpohjan U-arvoksi  $0,02 \text{ Wm}^2, \text{K}$ , jolla alitettiin rakennusmääräyskokoelma yläpohjan vähimmäisarvo  $0,09 \text{ Wm}^2, \text{K}$ .

Yläpohjan tuuleuksesta varmistuttiin jättämällä alaräystäälle tuuletusrakoa ja uuden vesikaterakenteen lisäyksen yhteydessä vesikatteen harjarakenteesta tehtiin tuulettuva. Katteen yhteydessä lisättiin myös aluskate, jolla katteen alapintaan kondensoitua vesi ohjataan seinälinjan ulkopuolelle. Tällä vähennetään uusien eristeiden kastumisen riskiä.

KUVA 9. Tuulettuva yläpohja uudella eristeellä (Kuva: Aapo Saksa)

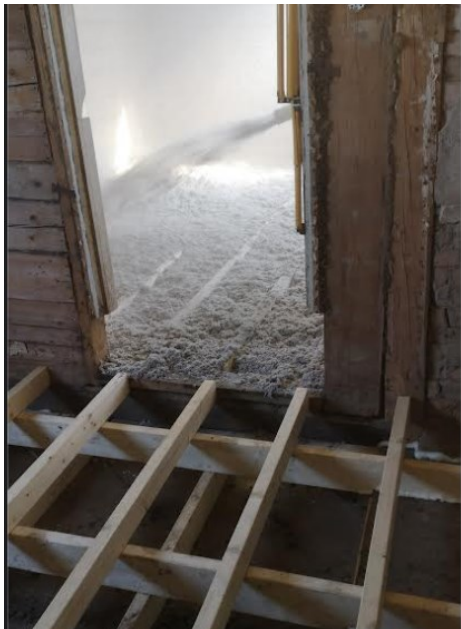
Tuulettuvan alapohjan osalta vanha runko poistettiin kokonaan, jolloin voitiin varmistua uuden alapohjan kestävydestä ja suoruudesta. Alapohjaan myös lämmöneristeeksi valittiin puhallettava selluvilla. Kuvassa (10) nähdään alapohjaraakenne ja puhallusvillan asennus, jota käytettiin myös yläpohjassa.

KUVA 10. Uusi alapohja (Kuva: Aapo Saksa)
