## **LAITAKANKAAN KIVINAVETTA**

Käyttötarkoituksen muutossuunnitelma

Susanna Takala  
Opinnäytetyö (AMK)  
Syksy 2024  
Rakennusarkkitehdin tutkinto-ohjelma  
Oulun ammattikorkeakoulu

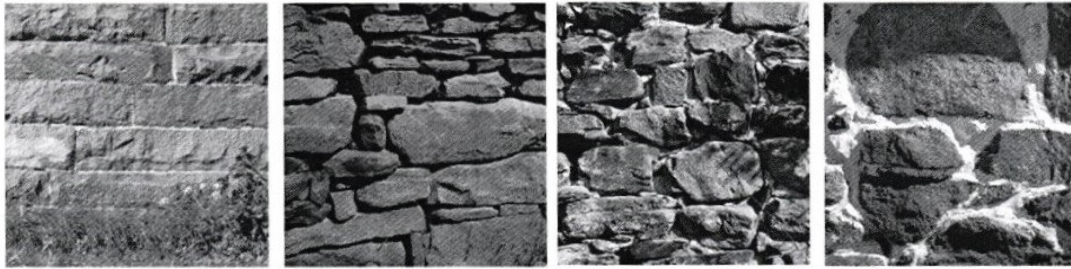
*KUVA 1. Vasemmalta oikealle porakivinavetta, laakakivinen talonpoikaisnavetta, kiilakivinavetta ja pulterikivinavetta kalkkimaalatulla saumalaastilla (Mattila 2009, Ihatsu 30.)*

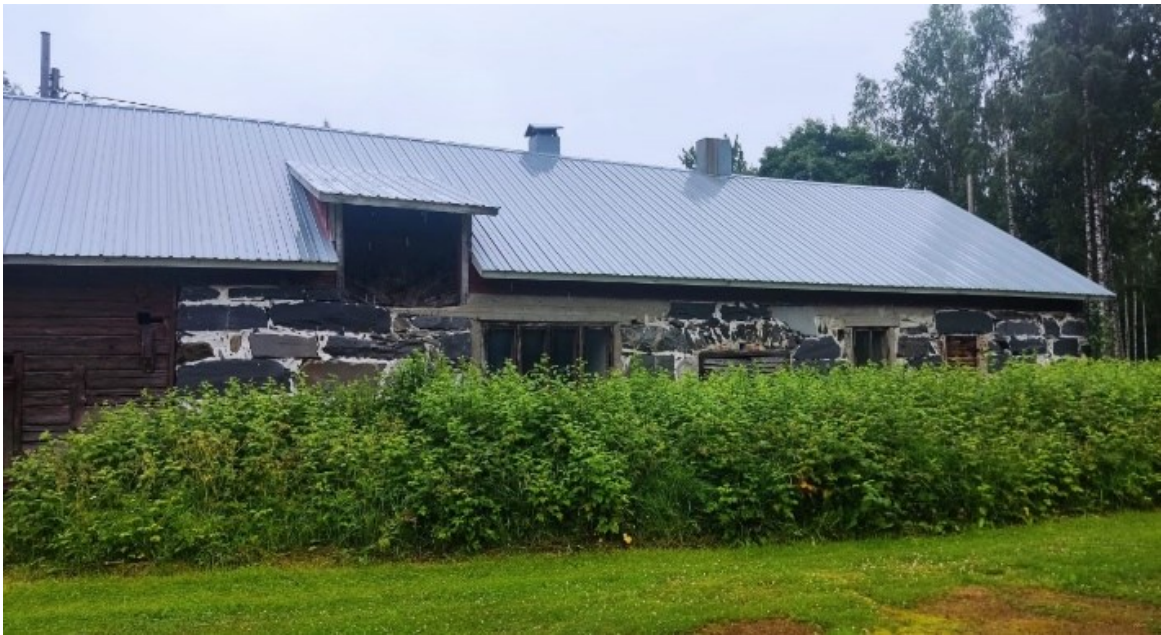
*KUVA 9. Länsipuolen julkisivu*

Rakennus on tyypiltään pulterikivinavetta, mikä tarkoittaa erikokoisista, -muotoisista ja -värisistä luonnonkivistä muurattua rakennetta (kuva 9). Kivimuuri on muurattu perinteisellä kalkkisaumalaastilla, mikä on viimeistelty kalkkimaalilla. Kalkkimaalauksen tarkoitus on suojata alla olevaa muurauslaastia sään rasituksilta. (Mattila 2009, Ihatsu 30.)

Lisäksi kuvasta 16 voi tulkita, että navetan aukotuksia on lisätty ja suurennettu, minkä huomaa nykyisten aukotusten valetusta yläosasta (kuvat 9 ja 10). Alkuperäisten aukkojen päällä on samat kivet, mitkä näkyvät myös kuvan aukotuksissa (kuva 9). Samassa yhteydessä moniruutuiset ikkunat ovat vaihtuneet yksinkertaisimpiin. (Asikaisen suvun valokuva-arkisto.)

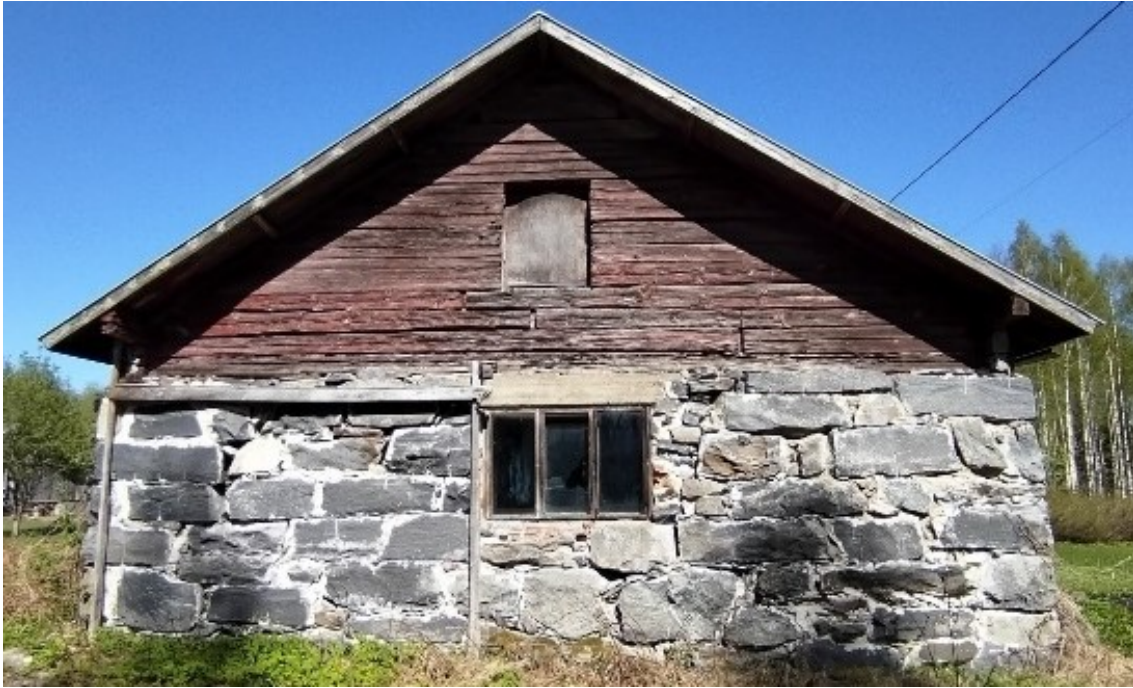
*KUVA 10. Eteläpäädyn julkisivu*

Vaikka kivimuuri on hyvin altis maan routimiselle ja kantavuuden menettämiselle, on Laitakankaan navetta pysynyt ikäisekseen tukevassa kunnossa. Eteläpuolen julkisivusta (kuva 10) on havaittavissa runsasta saumalaastin kulumista, mutta muuten navetan kivirunko on vielä vakaa, eikä vaadi kiireellisiä toimenpiteitä pysyäkseen pystyssä. Navetan hirsiosat ovat säilyneet yleisesti hyväkuntoisina, todennäköisesti hyvin tuulettuvan yläpohjan ja pitävän vesikaton ansiosta. Myös aitan hirsirunko on säästynyt suuremmilta vaurioilta ja onkin ikäisekseen hyvässä kunnossa.

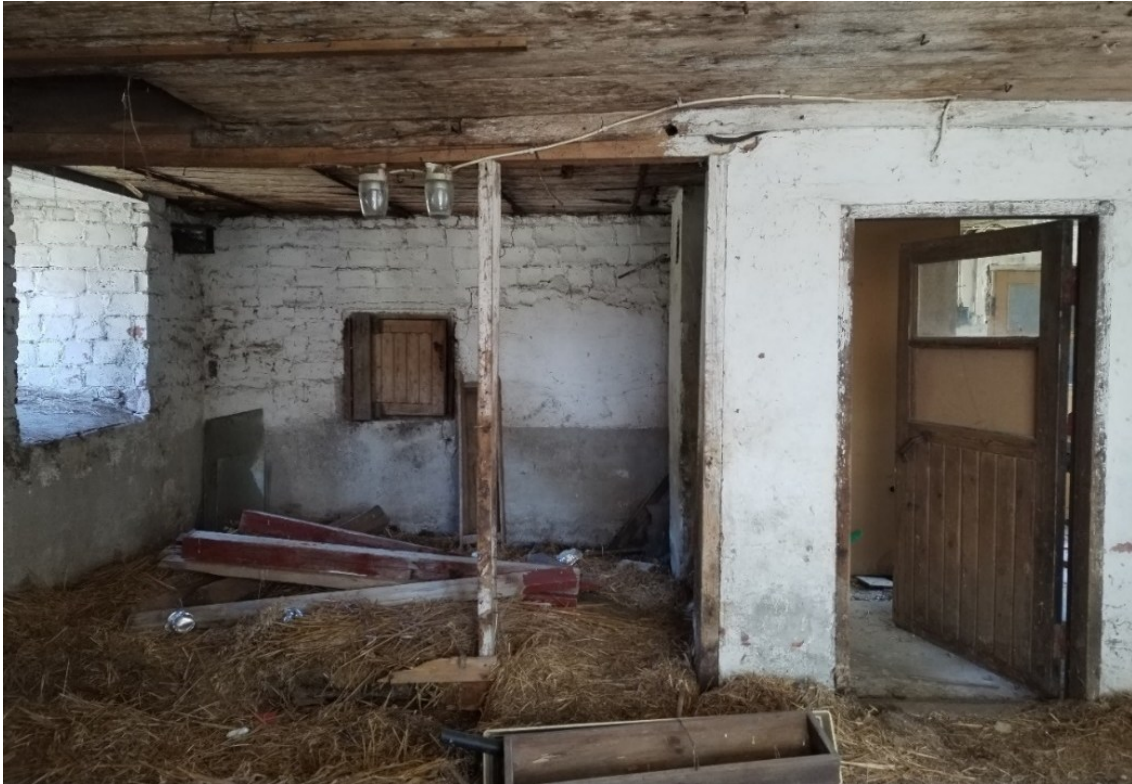
*KUVA 11. Lampola navetan pienelälinpäädyssä*

Navetassa on aistittavissa huolestuttavan korkea sisäilman kosteuspitoisuus sekä seiniin ja lattioihin pinttyneet eläinten lantajätökset. Sisä- sekä ullakkotilat ovat edelleen täynnä eristeenä toiminutta heinää, sekä eläinten ruokintakaukaloita ja muuta ajalle tyypillistä esineistöä. Suurempi lehmien puoli on toiminnan loputtua siivottu perusteellisesti, joten pääosa navetassa olevasta sotkusta on jäänyt pieneläinpäättyyn (kuvat 11 ja 12).

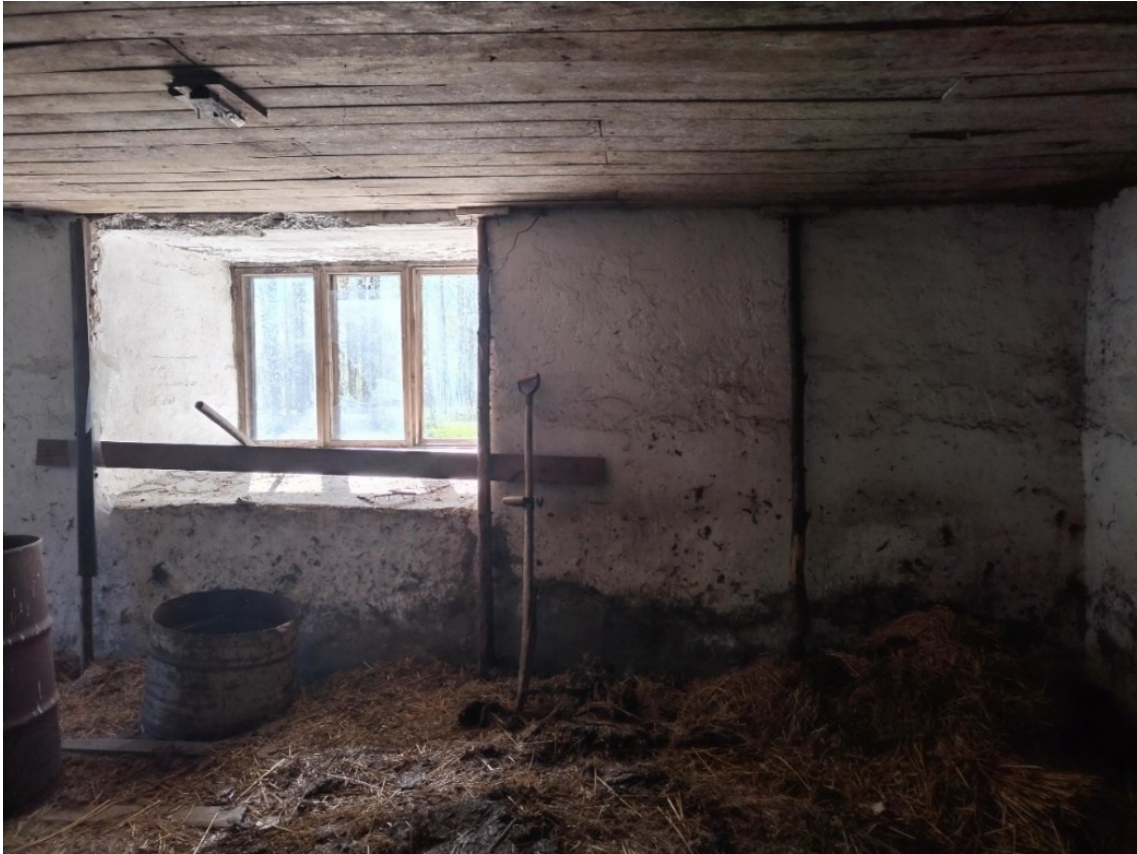
*KUVA 12. Hevosen karsina ja kanala navetan pieneläinpäädystä*

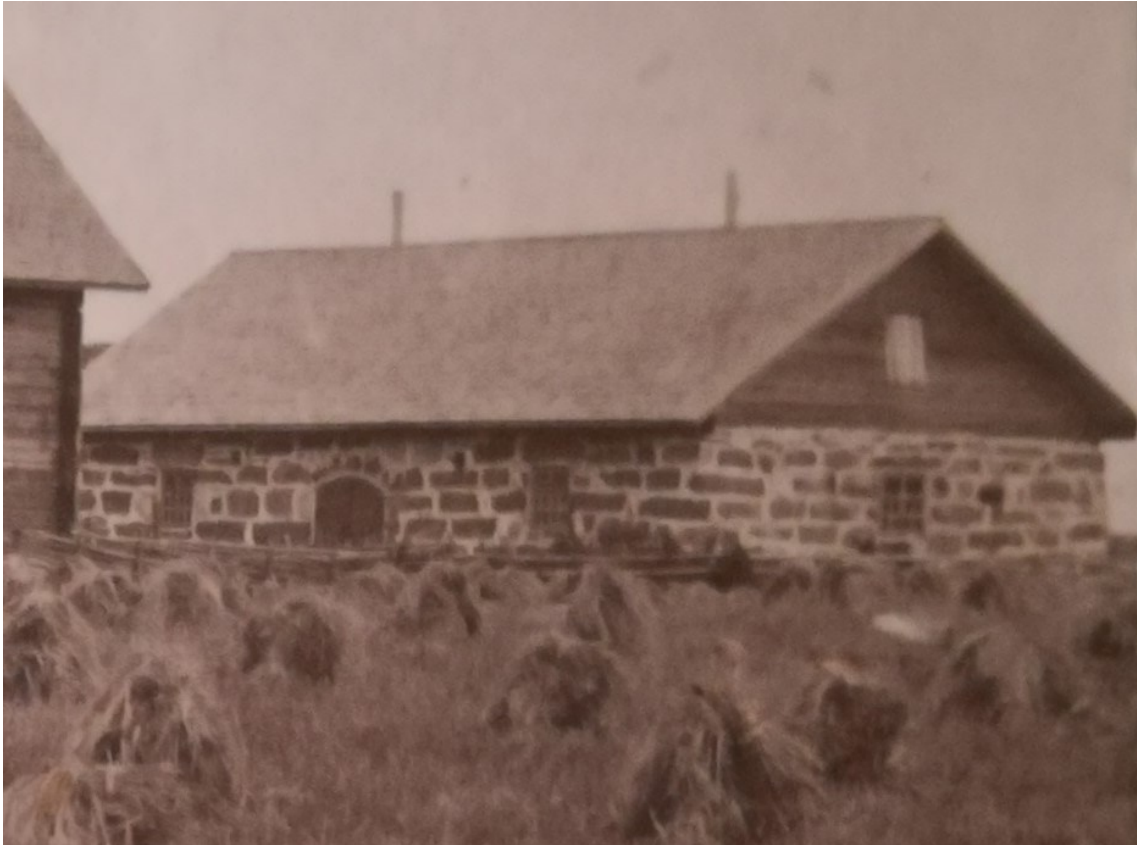
*KUVA 16. Navetta vuonna 1909 (Asikaisen suvun valokuva-arkisto 2024)*

Kuvasta 16 voidaan nähdä Laitakankaan kivinavetan alkuperäinen ulkoasu noin vuodelta 1909, jolloin rakennus on ollut vielä uusi. Kuva on rakennushistoriallisen selvityksen kannalta äärimmäisen arvokas, sillä siitä voidaan nähdä rakennuksen elinkaaren aikana tapahtuneita muutostoimia.

Navetassa on kuvanoton aikoihin ollut vielä pärekatto, mikä on 60-luvulla tehdyn kattoremontin yhteydessä poistettu kokonaisuudessaan ja tilalle on vaihdettu uudet ristikot ja peltikate (Rekinen 2024). Tässä vaiheessa katolle on rakennettu myös siilolle vievä kattolyhty, mitä ei näy vielä kuvassa 16. Tästä voidaan tulkita myös, että siilo, väliseinät, ilmanvaihtoputket ja tiilihormi on rakennettu navettaan samoihin aikoihin 1960-luvun tienoilla. (Asikaisen suvun valokuva-arkisto 2024.)

Kuvasta voidaan havaita myös navetan laajennusosan puuttuminen. Navettaa on arviolta 1940-luvulla laajennettu kaksinkertaiseksi, ensin puolet hirrestä ja toinen osa myöhemmin kevyestä rankorungosta. Hirsiosa toimii tänä päivänä varastoaittana ja lato-osa puuvarastona (kuva 17). Navetan laajennuksessa olevasta

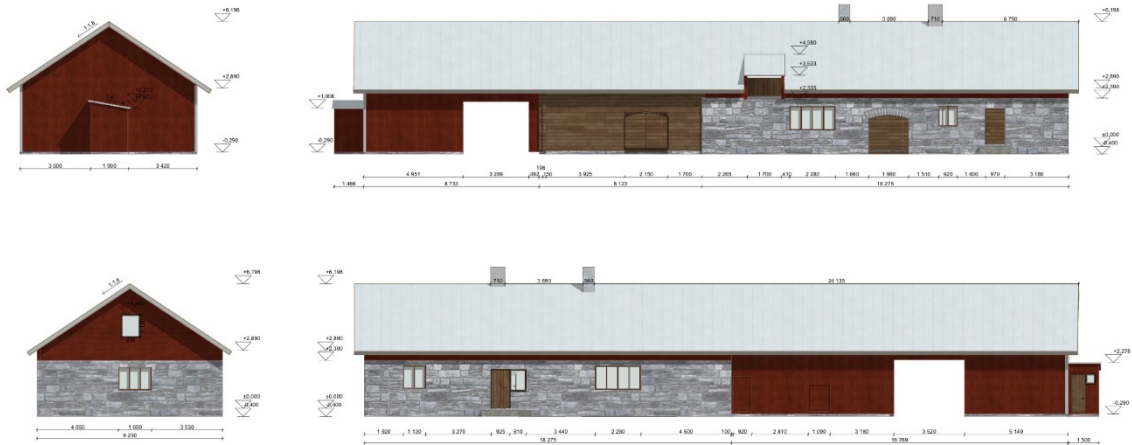
KUVA 17. Nykyisen navetan julkisivupiirustukset

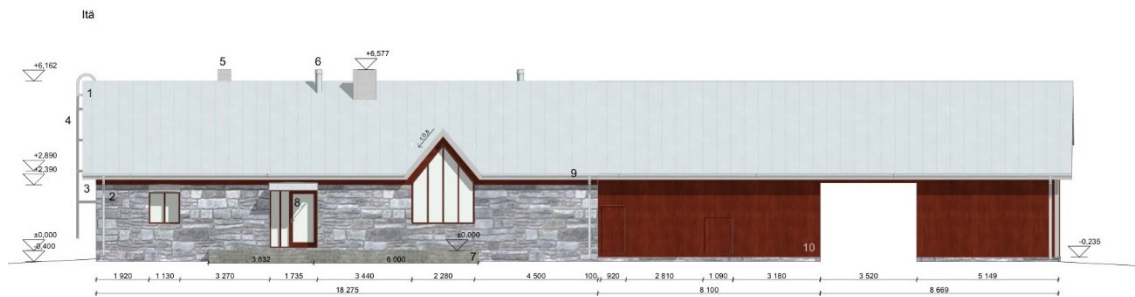
**KUVA 22. Julkivisu itään**

Uudempien aukotusten ympärillä on valitettavan epäsiistejä tiilimuurauksia, joilla on yritetty paikata laajennettujen tai lisättyjen aukotusten reunoja. Lisäksi samojen aukotusten päällyskiven tilalla on epäsiisti betonivalu, mikä ei nykyisellään sovellu sievän kivimuurin rinnalle. Tähän on ajateltu ratkaisuksi kalkkirappaus, mikä kiertäisi vanhojen aukotuksen pielet noin 15 senttimetriä leveästi (kuva 22). Rappauksen pinta käsiteltäisiin kalkkimaalilla. Tällöin epäsiistit tiili- ja betonitäytteet saataisiin piiloon ja samalla aukotukset pääsisivät oikeuksiinsa julkisivussa. (Kivira 2024; Mattila 2009, Kempainen 33.)

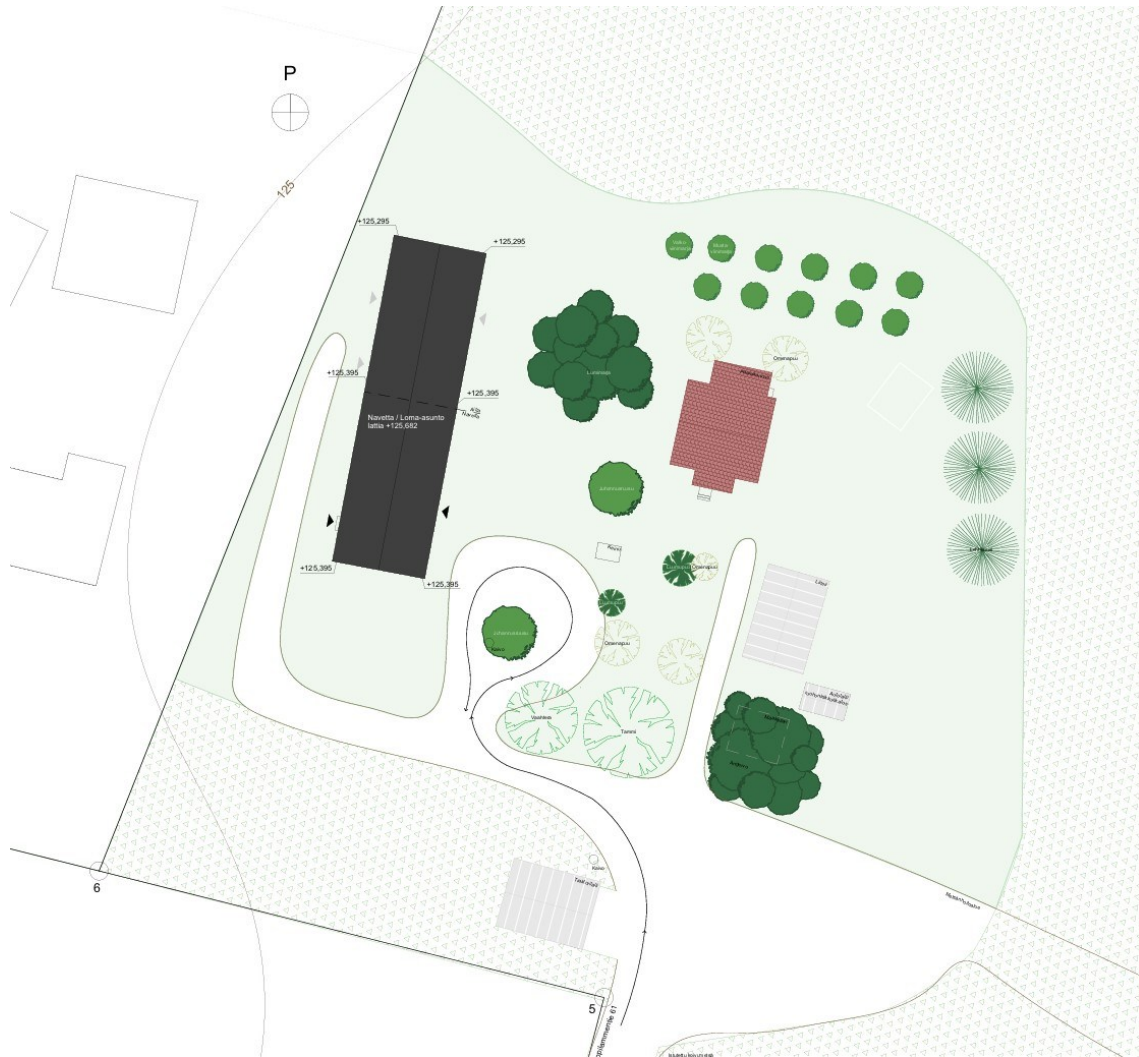
*KUVA 25. Laitakankaan pihapiiri 1:200, ei mittakaavassa*

Kuva 25 havainnollistaa tilan pihapiiriä, jossa muutoksen alle on joutunut ainoastaan kääntöympyräksi toteutettu pihatie. Pääsisäänkäynti on suunniteltu rakennuksen itäpuolelle, minkä takia länsipuolelle kääntyvää tietä ei voitu hyödyntää. Lisäksi länsipuolen sivu on rauhoitettu ylimääräiseltä kulkemiselta naapurin yksityisyyden vuoksi. Vehreä pihapiiri säilyy entisellään, mutta navetan läheisyydessä olevat kasvillisuudet on suunniteltu hävitettäväksi. Samalla rakennuksen ympärillä oleva maa-alue salaojitetaan ja maanpintaa lasketaan alemmaksi.
