Kare Salmela

# Pääsähkönjakelun uusimisen tarve- pohjainen kuntoselvitys

Insinöörityö

1.3.2022

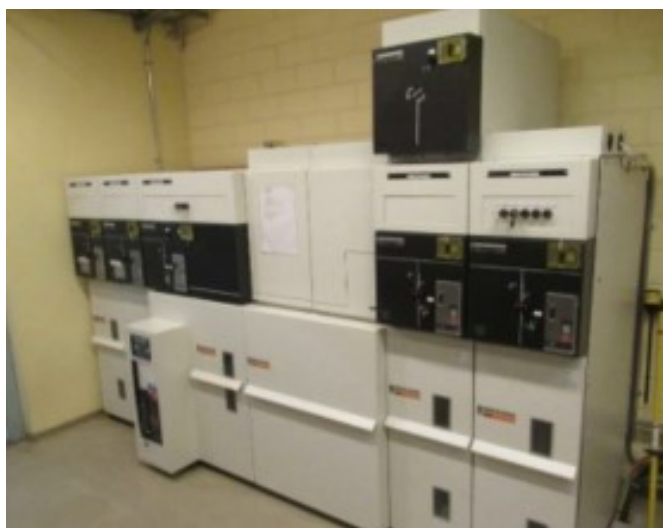
Muuntamon keskijännitekojeiston on valmistanut Merlin Gerin, ja sen jännitteisten osien eristeenä toimii SF<sub>6</sub> -kaasu (ks. kuva 1). Kaasueristeisten kojeistojen koko on pienempi kuin ilmaeristeisten. [6.]

Kuva 1. 10 kV:n keskijännitekojeisto [6].

Keskijännitekojeisto, johon 10 kV:n keskijännitekaapelit on kytketty, on vuodelta 1999. Myös liittymiskaapeleiden oletetaan olevan vuodelta 1999, koska ne yleisesti uusitaan yhtä aikaa keskijännitekojeiston kanssa. Tällöin kaapeleita ei jouduta uusimaan ennen kojeiston seuraavaa uusimista. Keskijännitekojeiston katkaisijoita huolletaan säännöllisesti muuntamohuolloissa. Niihin joudutaan myös hankkimaan varaosia sekä kokonaisia katkaisijoita uusimaan kojeiston käyttöiän aikana.

Keskijännitekojeistot ovat muuttuneet monimutkaisemmiksi kuin vanhimmat nykyään käytössä olevat 1970–80 lukujen kojeistot. Monimutkaisemmiksi muuttuneissa kojeistoissa on enemmän uusittavia osia ja myös vikaantuminen on yleisempää. Kojeiston käyttöikään vaikuttaa oleellisesti myös varaosien saanti, joka huonontuu yleisesti 30 vuoden käyttöiän jälkeen, uusien mallien myötä. Näin ollen kojeiston käyttöiän voidaan keskimäärin määritellä olevan noin 30–40 vuotta [5; 8.]. Kokemusperäisen tiedon mukaan eri valmistajien kojeistojen vikaantumisen ja varaosasaatavuuden vuoksi osa kojeistoista joudutaan uusimaan jo 20–30 vuoden iässä. Näin ollen kohdekiinteistön kojeiston uusiminen ajoittuu noin 8–18 vuoden päähän.

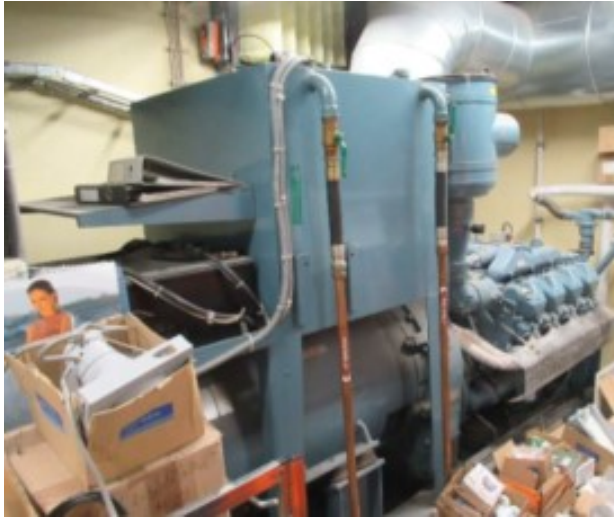
Hotellin ja kauppakeskuksen yhteiseen varavoimaverkkoon on liitetty Asean varavoimakone (ks. kuva 2), joka on nimellisteholtaan 400 kVA. Varavoimakone ja sen ohjauskeskus ovat vuodelta 1999. Varavoimakoneessa on ilmennyt polttoainevuoto, joten laitteistoa ei ole koekäytetty muutamaan kuukauteen. Varavoimakone on päätetty peruskorjata vuonna 2011. Asiakkaalta saadun tiedon mukaan varavoimakoneen vika johtui käyttövirheestä eli laitteisto on toimintakuntoinen. [6; 8.]

Kuva 2. 400 kV:n varavoimakone [8].

Hotelli- ja kauppakeskuskiinteistöillä on yhteinen varavoimakone ja varavoimaverkko, joka koostuu varavoimapääkeskuksesta, varavoimainousukeskuksesta sekä erillisestä varavoiman nousujohtokaapeloinnista ja ryhmäkeskusten varavoimaosioista. Varavoimaverkon järjestelmät ovat vuodelta 1999. Yleisesti varavoimakoneen ohjauskeskus uusitaan 15–25 vuoden iässä ja varavoimakonetta sekä varavoimakeskuksia huolletaan säännöllisesti. Kohdekiinteistössä varavoimakoneen ohjauskeskus on vuodelta 1999, ja sen uusiminen on ajankohtaista lähivuosina. Säännöllisellä huollolla varavoimajärjestelmä on käyttökelpoinen vielä noin 8–18 vuotta.

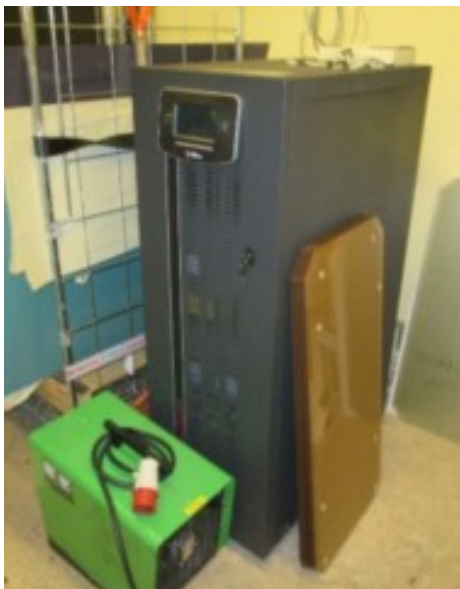
Hotellilla on UPS-verkko, johon on liitetty kaksi Eaton Powerware-UPS-laitetta (ks. kuva 3). Laitteet ovat nimellisteholtaan luokkaa 30 kVA. UPS-laitteet ovat vuodelta 1999. [8.]

Kuva 3. 30 kV:n UPS-laitteisto [8].

Lisäksi hotellikiinteistöllä on käytössään vielä UPS-varavoimajärjestelmä pienemmille laitteille (yleisesti turva- ja kassajärjestelmät). UPS-laitteiden käyttöikä

on yleisesti noin 15–25 vuotta. Nykyinen UPS-järjestelmä on vuodelta 1999, ja sen uusiminen tulee ajankohtaiseksi lähivuosina.
