Onnelan peruskorjaussuunnitelma

Rintamamiestalo vuodelta 1952

Opinnäytetyö

Työn nimi: Onnelan peruskorjaussuunnitelma

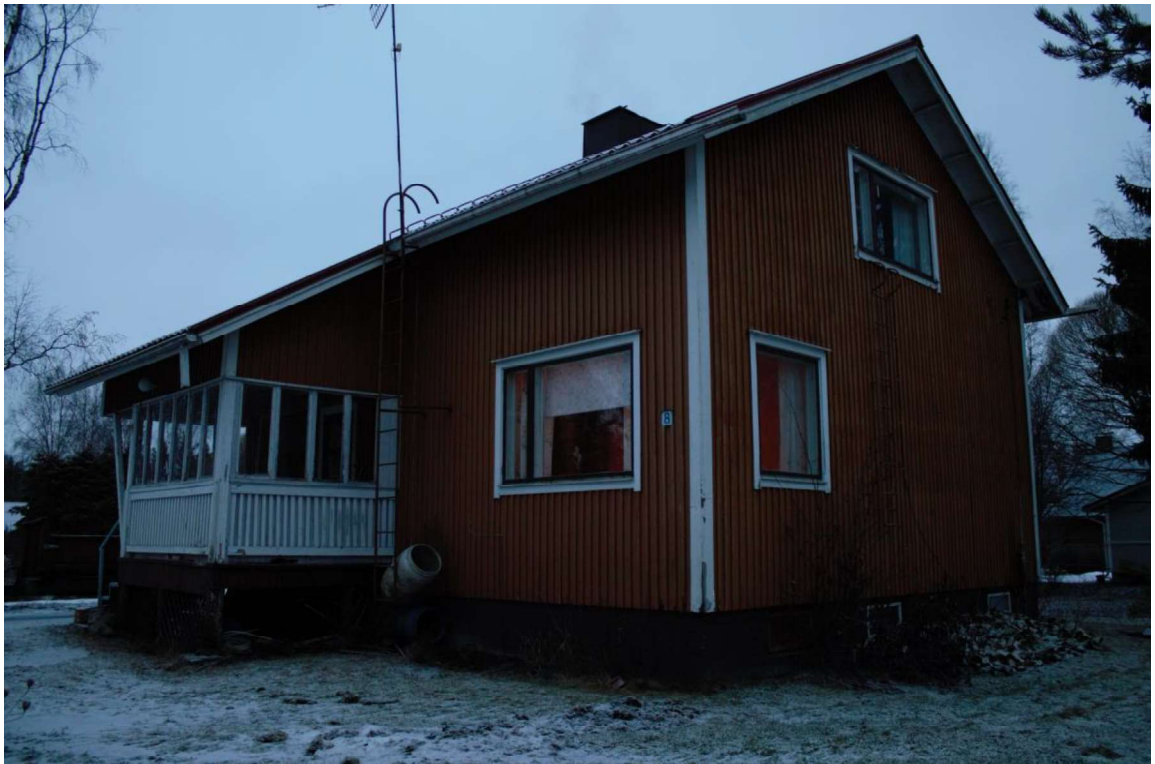
Kuva 1. Onnela. (Latva-Ranto H. 2019)

Talo on perinteinen 1952 asemakaava-alueelle rakennettu rankarunkoinen rintamamiestalo, jossa on kutterieristys (Kuva 1.) Edelliset omistajat asuivat rakennuksessa 70-luvulta lähtien. Suurempia remontteja ei rakennukseen ole tehty vuoden 1994 peltikaton vaihtamisen jälkeen, joka on aluslaudoituksen välistä valuneen bitumin perusteella asennettu suoraan vanhan huopakaton päälle. Lämmitysjärjestelmä talossa on 1972 lisätty öljykattilalla toimiva vesikeskuslämmitys sen lisäksi alakerrassa on pönttöuuni ja kamiina sekä kellarissa leivinuuni.

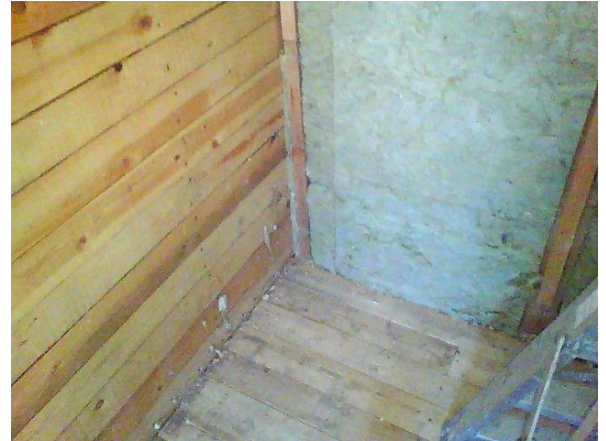
Alueen alin arvo	-2,1 c°
Alueen ylin arvo	+13,5 c°
Alue keskimäärin	+5,7 c°

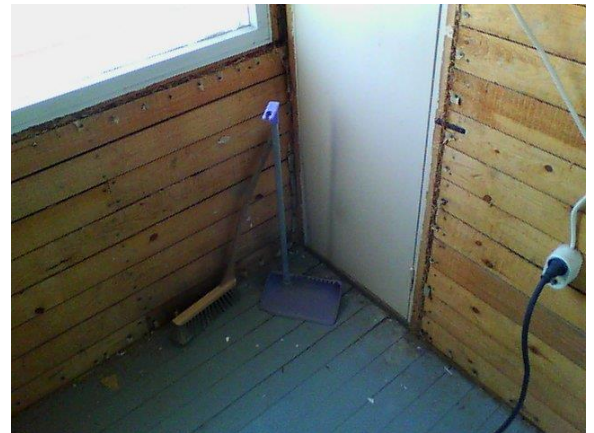
Alueen alin arvo	-1,3 c°
Alueen ylin arvo	+5,0 c°
Alue keskimäärin	+1,9 c°

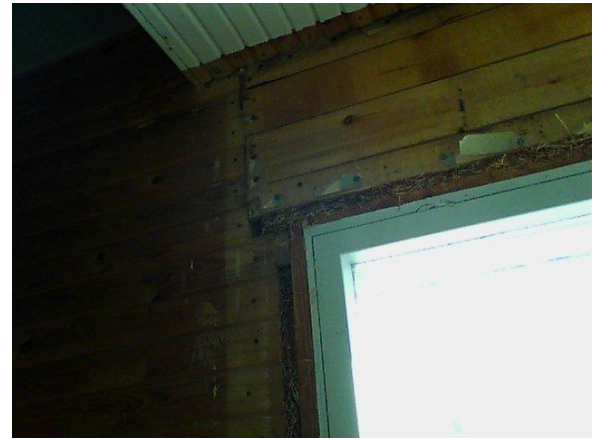
Alueen alin arvo	-1,7 c°
Alueen ylin arvo	+9,2 c°
Alue keskimäärin	+3,8 c°

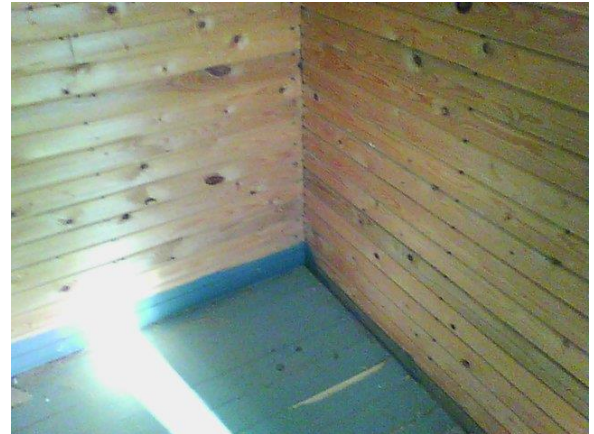
Alueen alin arvo	-4,7 c°
Alueen ylin arvo	+3,0 c°
Alue keskimäärin	+1,0 c°

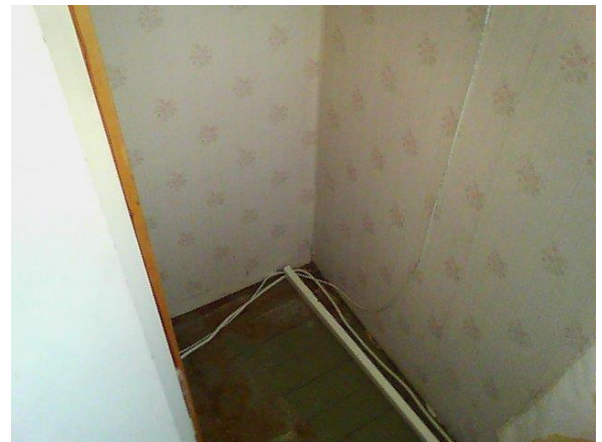
Kuvauspaikka: 14. 2-kerros, MH
Lämpökuvau

Alueen alin arvo	+6,6 c°
Alueen ylin arvo	+14,5 c°
Alue keskimäärin	+10,6 c°

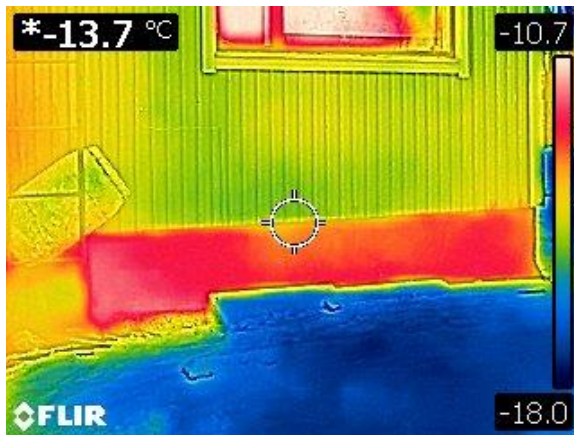
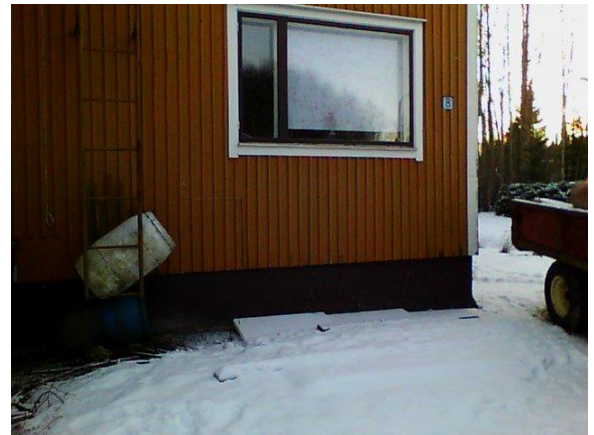
Alueen alin arvo	-10,7 c°
Alueen ylin arvo	-18,0 c°
Alue keskimäärin	-14,4 c°

Kommentit: Ikkunoissa ja kellarissa merkittävää lämpövuotoa. Suositellaan kellarin seinän eristämistä, mikäli kellarin otetaan asuinkäyttöön sekä ikkunoiden tiivistämistä tai vaihtamista.

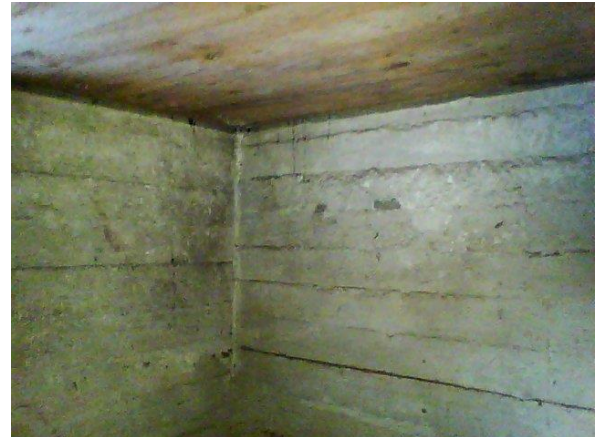
Alueen alin arvo	-3,9 c°
Alueen ylin arvo	+5,1 c°
Alue keskimäärin	+0,6 c°

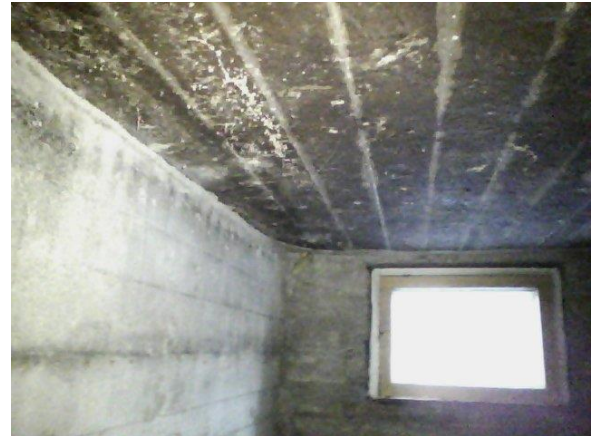
Alueen alin arvo	-0,8 c°
Alueen ylin arvo	+6,4 c°
Alue keskimäärin	+2,8 c°

Kommentit: Kellarin seinissä merkittävää lämpövuotoa. Suositellaan kellarin seinän eristämistä, mikäli kellari otetaan asuinkäyttöön
